Consolidação e reforço estrutural da igreja matriz de Vimioso: inspeção, diagnóstico e projeto

Consolidation and structural reinforcement of the mother church of Vimioso: inspection, diagnosis and design

Rui Fernandes Póvoas
Aníbal Guimarães Costa

PÓVOAS, Rui [et al.] – Consolidação e reforço estrutural da igreja matriz de Vimioso: inspeção, diagnóstico e projeto. **Revista Portuguesa de Engenharia de Estruturas**. Ed. LNEC. Série III. n.º 3. ISSN 2183-8488. (março 2017) 95-104.

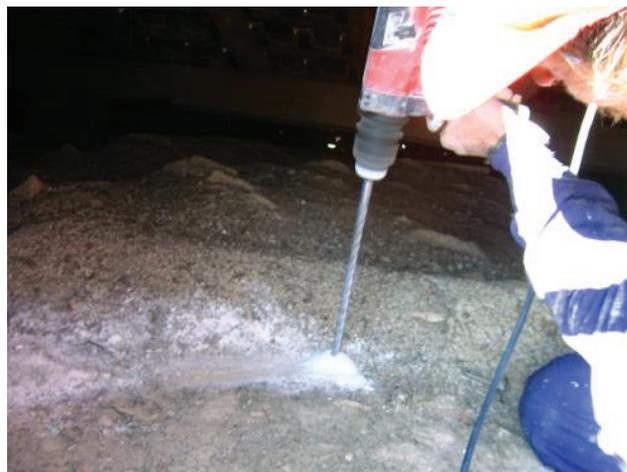
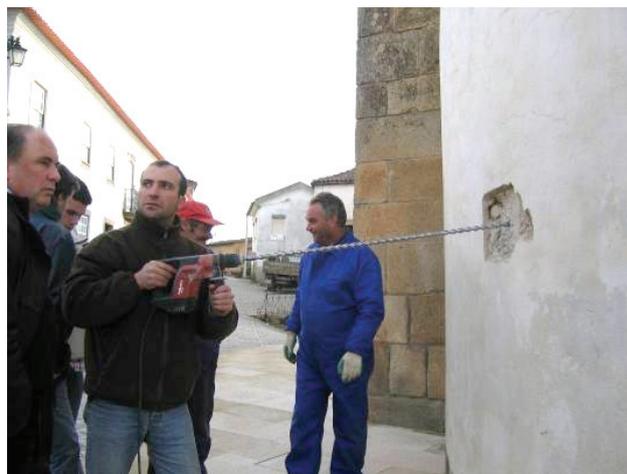
Figura 4 Sondagens para determinação da espessura das abóbadas e das paredes

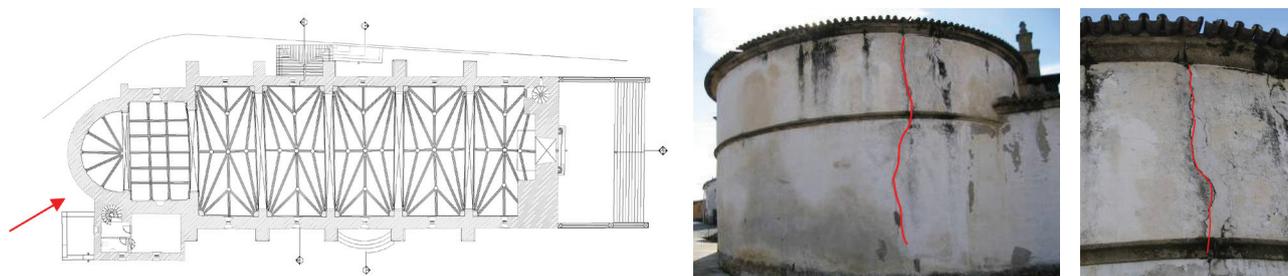
Figura 6 Fissuração na parede cilíndrica da capela-mor

Os danos D1 e D2 consistiam em fissuras em várias paredes, identificando-se na Figura 6 a fissuração na parede cilíndrica da capela-mor. Esta fissura não tinha correspondência na face interior da parede e verificou-se que ficava no alinhamento da nervura da

cobertura. A observação dos registos fotográficos da DGEMN até 1967, abarcando já a reconstrução da nova sacristia, evidenciou que na época esta fenda não existia.

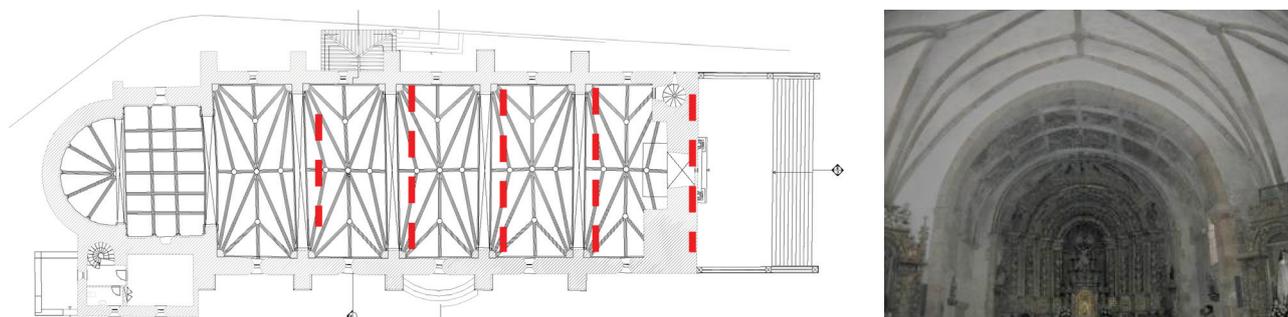
Figura 7 Deformação do arco cruzeiro e dos arcos torais

O dano D4 era aquele que revelava mais preocupação, já que a deformação do arco cruzeiro e dos arcos torais era evidente mesmo a olho nu (ver Figura 7).

A deformação e fissuração observadas pareciam ser devidas à descompressão ao nível da base do arco. Também o sistema de apoio da cobertura, ao induzir cargas na zona de fecho do arco que, face à deformação, não permitia a degradação dessas cargas para os apoios, contribuiu para este dano. Pela leitura do registo das obras da DGEMN verificou-se que este é um dos assuntos mais abordados desde o primeiro registo em março de 1947. Nestes registos, e em 1958, existe uma alusão à deformação dos arcos atribuindo-a ao terramoto de 1755 e considerando-se por isso a deformação estável e sem oferecer perigo imediato. Apesar deste registo iniciaram-se obras de consolidação das abóbadas em 1959.

A deformação do arco cruzeiro poderá ter sido agravada pela ruína do contraforte do lado da sacristia aquando das obras de demolição e posterior reconstrução da sacristia. Este contraforte foi reconstruído tendo sido completamente refeita a sua fundação. A execução dos trabalhos de reconstrução prolongou-se por cerca de meio ano: registo de ruína em dezembro de 1966 e registo do prosseguimento dos trabalhos de reconstrução do contraforte em maio de 1967; em julho de 1967 ainda há registos da reconstrução do contraforte.
