Monitorización estructural local y global durante el desapeo de las bóvedas de una edificación histórica

Local and global structural health monitoring during the bracing removal of the domes of a historical building

Haydee Blanco
Yosbel Boffill
Ignacio Lombillo
Pedro Díaz
Javier Balbás
Luis Villegas

BLANCO, Haydee [et al.]– Monitorización estructural local y global durante el desapeo de las bóvedas de una edificación histórica. **Revista Portuguesa de Engenharia de Estruturas**. Ed. LNEC. Série III. n.º 4. ISSN 2183-8488. (julho 2017) 59-72.

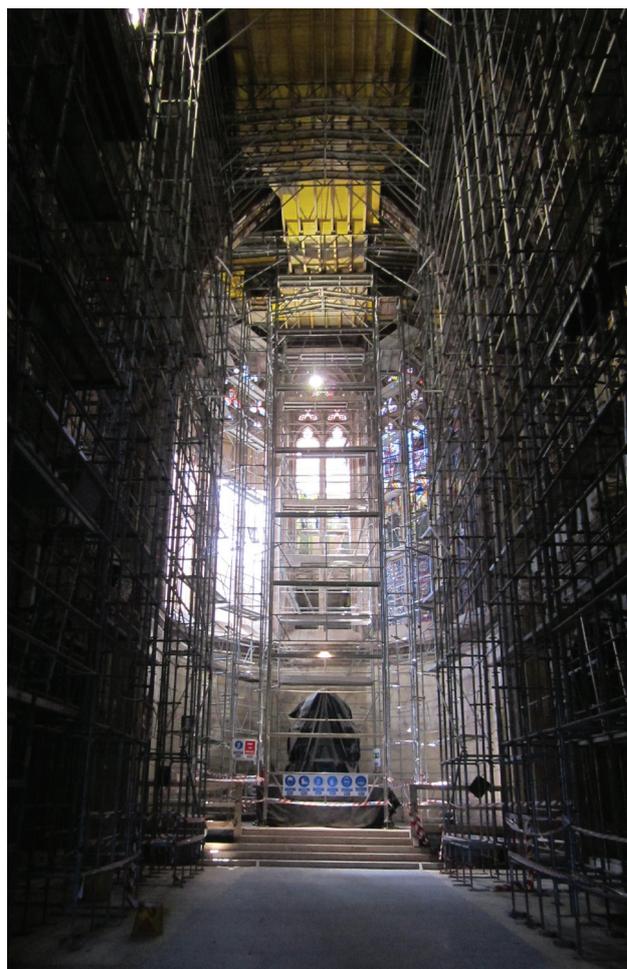
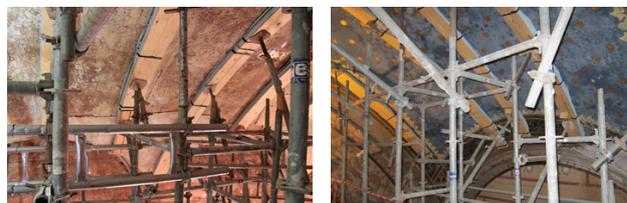
Como medida de seguridad, y debido al importante tamaño de las grietas observadas en las bóvedas del inmueble en el año 2009, se dispuso de un sistema de apeo que evitara la posibilidad de desplomes de las mismas, así como la colocación de tirantes en los arcos fajones para equilibrar los empujes producidos por la cubierta. La Figura 2 ilustra la estructura de sostenimiento colocada en aquel entonces y mantenida hasta la actualidad.

Figura 2 Estado interior del apeado existente en la Iglesia

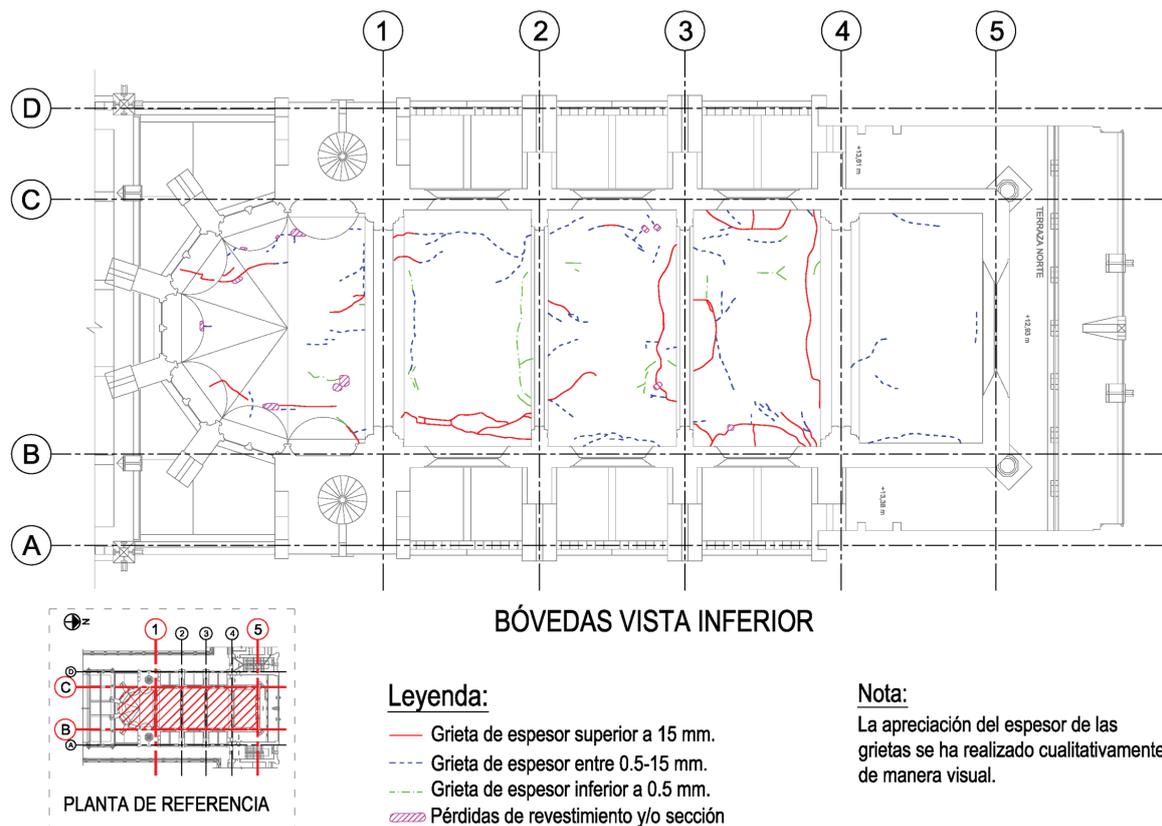
Previo al proceso de intervención recientemente realizado, se procedió al registro de daños mediante un levantamiento de grietas y fotográfico. Éstos fueron elaborados a partir de la toma de datos realizada in situ durante las visitas llevadas a cabo en los meses de agosto y septiembre de 2012, confeccionándose un total de 41 planos. La información se agrupó por secciones de acuerdo a la planta de la Iglesia, correspondiendo a las zonas de arcos y contrafuertes, bóvedas, muros interiores y fachadas. En la Figura 3 puede apreciarse, a modo de ejemplo, los daños registrados en el abovedado por su cara inferior. Puede ampliar dicha información en Lombillo&Blanco, *et al.* (2016).

Figura 3 Ejemplo de plano de levantamiento de grietas: Bóvedas vista inferior

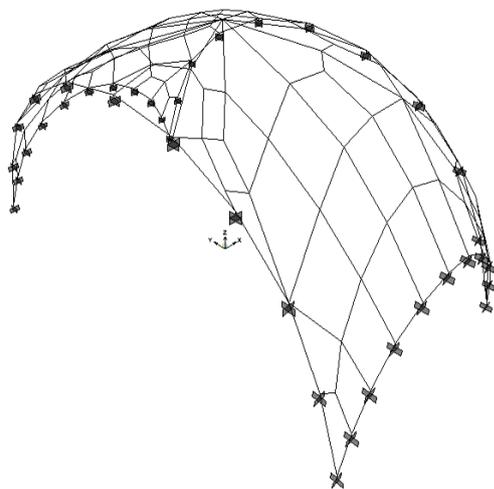
Figura 5 Estructura representativa modelada en un programa de cálculo mediante elementos finitos

Por todo ello, se optó por llevar a cabo un cálculo lineal considerando el material constitutivo como isótropo e indefinidamente elástico. Así, para la bóveda representada, y que corresponde a la bóveda central tipo, la flecha en clave se estimó en 0,40 mm.

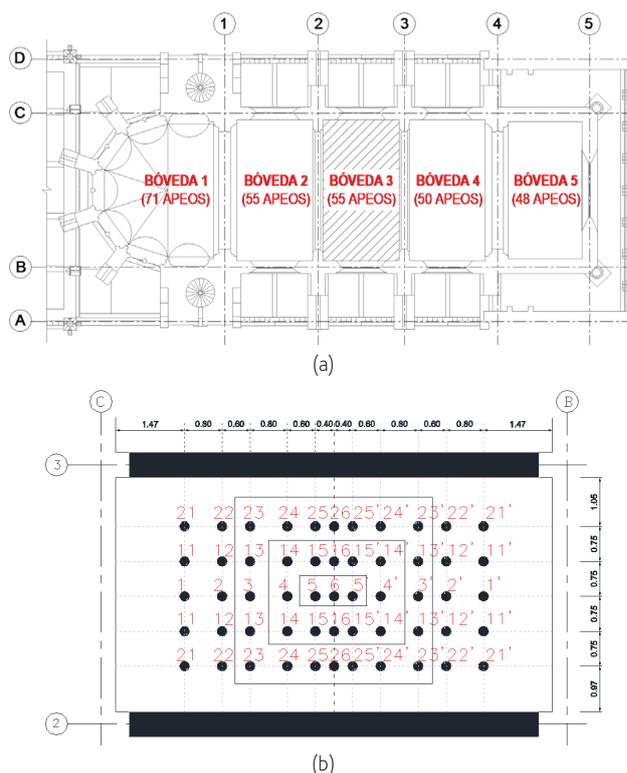
La estructura en cuestión consta de 5 bóvedas independientes que conforman el techo de la Iglesia, apoyadas originalmente en los muros y los arcos fajones. En la Figura 6a se presenta la distribución en planta de las mismas, así como se recoge la cantidad de elementos de apeo que se disponían en cada bóveda. A modo de ejemplo, la Figura 6b recoge la disposición en planta de los elementos de apeo sobre los que se apoyaba la bóveda 3.

Figura 6 (a) Planta de referencia de las bóvedas de la Iglesia, (b) Ejemplo de disposición de elementos de apeo en la bóveda 3

La primera fase tuvo lugar en las bóvedas 1 y 5, elementos con menores daños en sus inicios, y ejecutándose de manera independiente a las restantes. Una vez desapeadas y comprobada su estabilidad, se procedió al desapeo de las bóvedas 2, 3 y 4, que se ejecutaron de forma paralela para minimizar los posibles empujes no equilibrados sobre los arcos fajones.

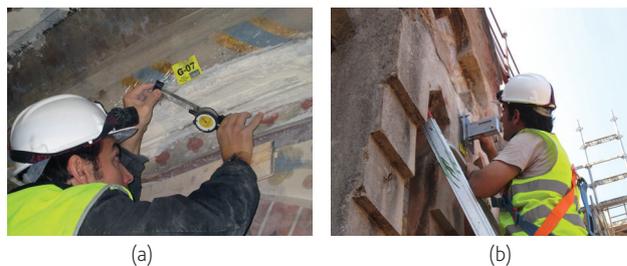
Figura 13 A modo de ejemplo, se presenta (a) el procedimiento seguido para el registro de las amplitudes de la grieta G-07 y (b) la medición de inclinación de una de las placas exteriores previo a iniciarse el proceso de desapeo

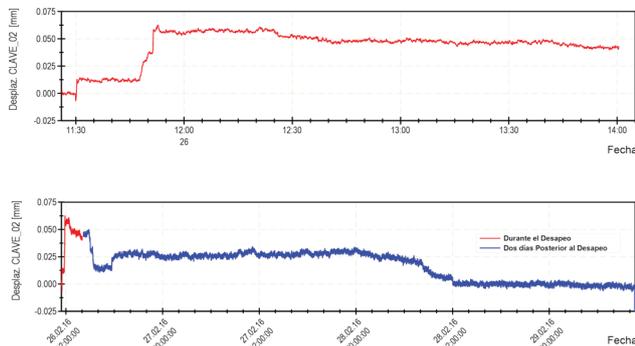
La Figura 17 muestra, a modo de ejemplo, la evolución del sensor de desplazamiento ubicado en la clave de la bóveda 2. En ésta se recogen los valores de desplazamiento (en mm) alcanzados durante el desapeo (máximo y final), así como el registro final del período controlado. En cada uno de los casos se representaron los resultados registrados durante el proceso de desapeo (imagen superior), y el comportamiento global del mismo incluyendo los días posteriores controlados (imagen inferior). En esta última, se muestra la duración total controlada, diferenciando en colores la fase de desapeo y el período posterior monitorizado.

Figura 17 Registro de desplazamiento del sensor ubicado en la clave de la bóveda 2. Valores de desplazamiento (mm) *durante el desapeo* → Máximo: 0,0641, Final parada: 0,0427; y *días posteriores al desapeo* → Final registro: -0,0086. (“+”: desplazamiento de la clave hacia abajo)

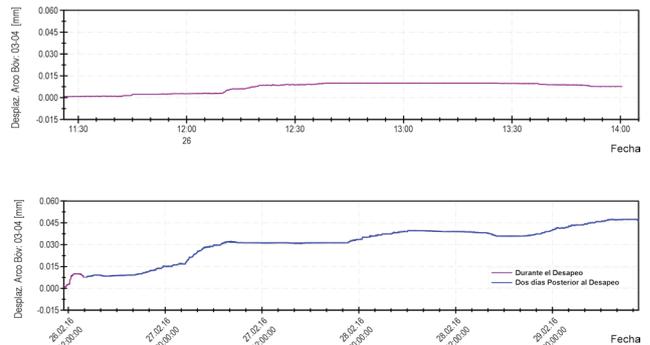
De acuerdo a los registros obtenidos, referir que, de manera excepcional, el sensor ubicado en el arco 3 que delimita las bóvedas 03-04 (eje 03) no llegó a estabilizar su medida durante el tiempo monitorizado (Figura 18). No obstante, señalar que el incremento de desplazamiento registrado (apertura de grieta) fue relativamente pequeño (de 0,000 mm hasta 0,047 mm).

Figura 18 Registro de desplazamiento del sensor ubicado en el arco 3 *durante el proceso de desapeo* (Gráfico superior) y *durante los días posteriores al desapeo* (Gráfico inferior). (“+”: indica apertura de grieta)

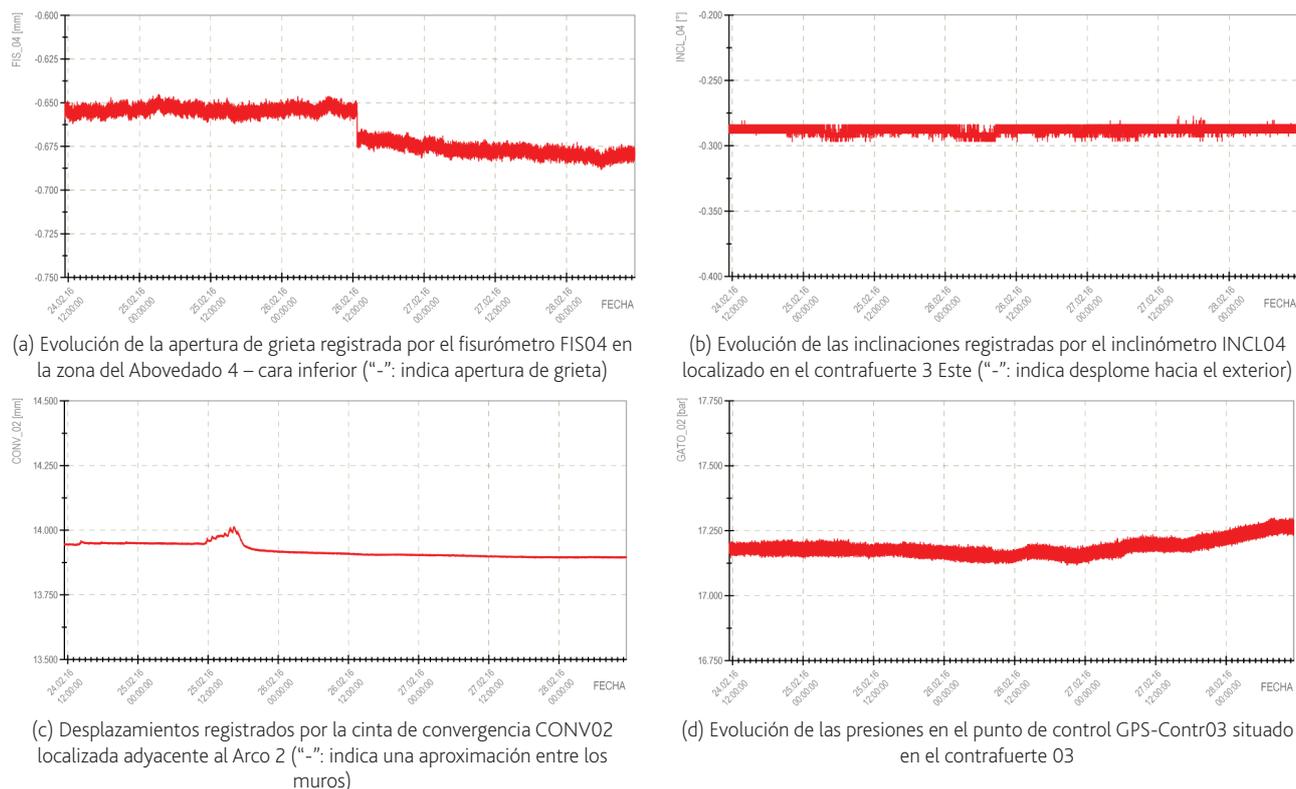
Por su parte, la evolución de los movimientos registrados por los sensores del sistema remoto de monitorización continua reflejan poca variación durante la actuación realizada. A modo de ejemplo, se recogen en la Figura 19 los gráficos de evolución de algunos de los dispositivos, desde el día anterior al desapeo hasta tres días posteriores, teniendo en cuenta un período de muestreo de 1 segundo.

En este sentido, referir que los fisurómetros mantuvieron un comportamiento relativamente estable durante el período controlado. Únicamente, el FIS04 registró una ligera variación (Figura 19a), la cual se encontró asociada al desapeo de la Fase 2 de la bóveda 4, e instante en el que se retiraron los puntales cercanos

Por su parte, el comportamiento manifestado por los inclinómetros durante el período controlado no presentó variación angular fuera de lo normal. Puede apreciarse en la Figura 19b ejemplo de evolución de las inclinaciones del sensor INCL04.

En cuanto a los desplazamientos relativos de las cintas de convergencia, referir que éstos no experimentaron cambios significativos. Así, la Figura 19c refleja, a modo de ejemplo, el seguimiento de la cinta de convergencia CONV02. A este respecto, señalar que el pico reflejado en la gráfica no corresponde a la actuación de desapeo, éste se encuentra asociado a trabajos realizados en torno al sensor el día previo.

Figura 19 Gráficas de evolución registradas por los sensores del sistema remoto de monitorización continua durante el proceso de desapeo

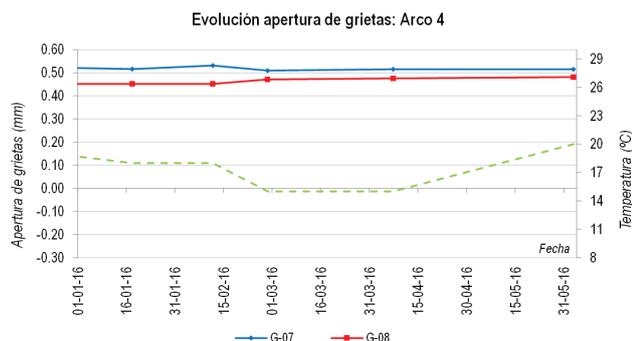
En relación al comportamiento registrado por los puntos de control manual de apertura/cierre de grietas e inclinaciones, cabe referir que las medidas registradas fueron poco significativas dada la amplitud de los movimientos recogidos. A modo de ejemplo, recogemos en la Figura 20 la evolución de la apertura de las grietas controladas en el Arco 4 desde Enero de 2016.

Figura 20 Evolución de la apertura de fisuras en grietas existentes en la zona del arco 4 (“+”: indica apertura de grieta)
