Inspeção, avaliação da segurança e reforço de uma estrutura de betão

Inspection, safety assessment and strengthening of a concrete structure

Rui Silva
Nelson Vila Pouca
Rui Sousa
Mário Pimentel

SILVA, Rui [et al.] – Inspeção, avaliação da segurança e reforço de uma estrutura de betão. **Revista Portuguesa de Engenharia de Estruturas**. Ed. LNEC. Série III. n.º 4. ISSN 2183-8488. (julho 2017) 73-90.

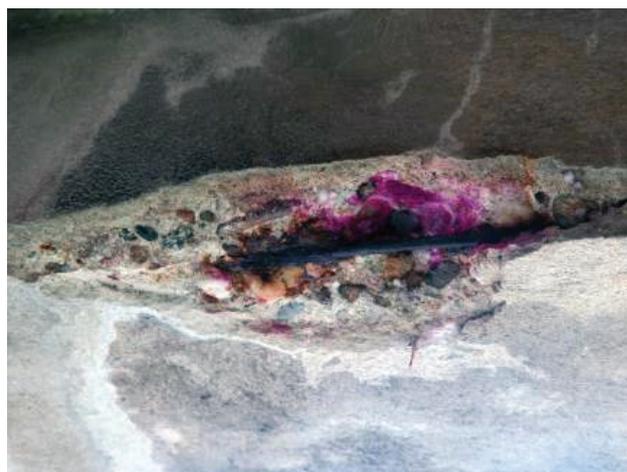
Na medição da profundidade de carbonatação foram registados, em média, valores na ordem de 1,50 cm. Este resultado é consistente com a qualidade do betão aferida pelos ensaios laboratoriais, que indicavam um betão de resistência elevada e, por conseguinte, de baixa porosidade.

Figura 12 Verificação da profundidade de carbonatação numa zona da viga de bordo com armadura à vista

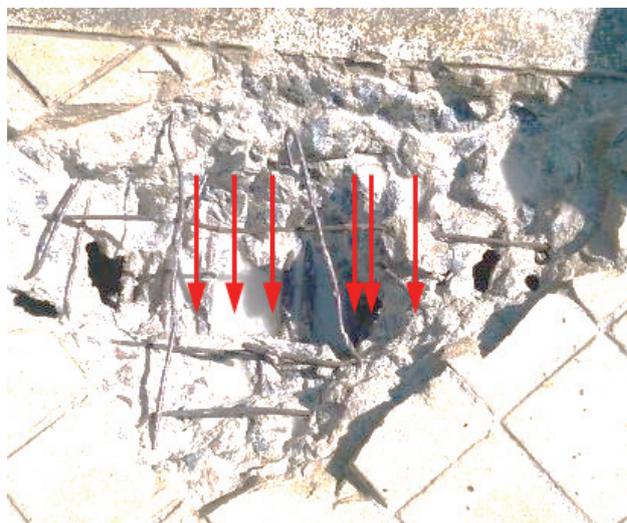
Paralelamente, a uma profundidade superior (cerca de 0,16 m), foram detetados seis varões com cerca de 20 mm de diâmetro, correspondentes à armadura longitudinal superior da viga em consola, na zona do encastramento (Figura 16). Mais uma vez, esta informação confirmou o projeto, que indicava que nessa zona a armadura seria constituída por seis varões de 3/4 de polegada (aproximadamente 20 mm).

Figura 16 Varões observados através da janela de inspeção Z1

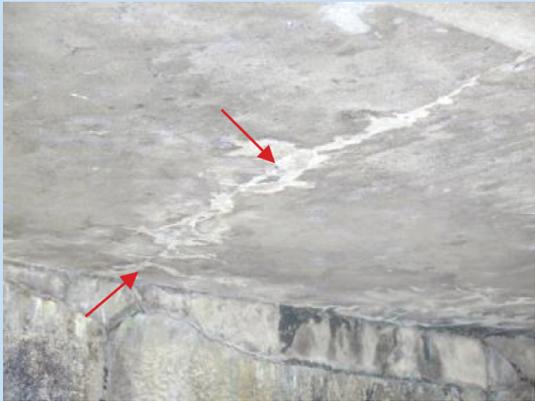
Tipo de Anomalia: Fissurações localizadas	
Descrição:	As fissuras presentes na estrutura analisada apresentavam uma gravidade de nível baixo/médio, ocorrendo com maior frequência na face inferior das lajes, sensivelmente a meio vão e junto dos seus apoios (vigas em consola e cintas em betão realizadas sobre o muro de suporte). Caracterizavam-se pela existência de fissuras na camada de reboco ocorrendo, ocasionalmente, em camadas mais superficiais de betão, o que diminuiria a durabilidade do betão e das armaduras.
Registo fotográfico:

<p>Figura 17 Fissuras transversais a meio vão da laje (situação mais frequente) e na cinta de betão</p>
Causas prováveis:	Apesar de não ter sido possível identificar uma causa clara para o aparecimento destas fissuras julga-se que, dada a sua localização e tendo em conta a sua não ocorrência de forma generalizada, o problema possa estar relacionado com a ação de cargas pontuais mais severas, originadas pela circulação/paragem de veículos sobre a laje em consola.

Intervenções de reabilitação:	Dado o estado globalmente aceitável dos elementos portantes, as operações de reabilitação envolvendo a reparação pontual de fissuras acontecerão, com maior incidência, nas superfícies inferiores das lajes e vigas de coroamento. De uma forma geral, as operações de reabilitação sugeridas deverão envolver: <ul style="list-style-type: none">• A reabertura das fissuras existentes em V, com uma profundidade de 15 mm (com disco rotativo de 5 mm de espessura);• A limpeza das fissuras com jato de ar ou água de alta pressão, devendo as zonas a tratar apresentar estabilidade/coesão e isenção de resíduos ou contaminações biológicas;• O enchimento total e em profundidade das fissuras com argamassas de reparação estrutural com muito baixa retração e com capacidade de deformação elástica, devendo ser aplicada nas condições recomendadas pelo fabricante para garantir uma aderência adequada ao suporte.

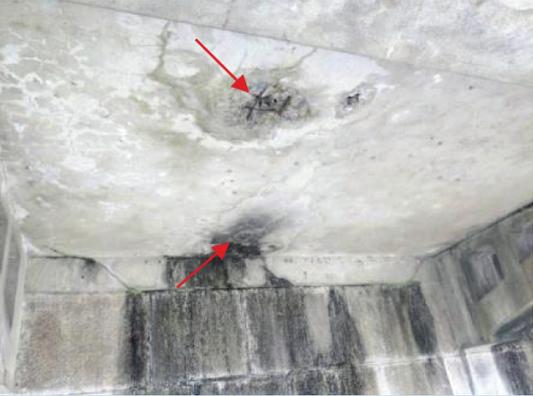
Tipo de Anomalia: Destacamento do betão com sinais de corrosão nas armaduras	
Descrição:	Na inspeção detalhada efetuada, o destacamento do betão, e subsequente corrosão de armaduras, ocorria com pouca frequência nos elementos estruturais analisados. Nos casos observados, a principal característica desta anomalia relacionava-se com o destacamento localizado do betão de recobrimento das armaduras.
Registo fotográfico:

Causas prováveis:	Julga-se que no caso desta anomalia, as suas principais causas poderão ficar a dever-se à carbonatação pontual das camadas de recobrimento, à existência de fissuras localizadas e/ou à reduzida espessura das camadas de recobrimento. Estas causas, atuando em conjunto ou isoladamente, poderão redundar na corrosão das armaduras.
Intervenções de reabilitação:	A presença de elementos estruturais de betão armado com sinais de corrosão, ou com armaduras à vista corroídas, leva a que seja necessária a execução de operações de reabilitação. Assim, no caso concreto da presente estrutura, sugere-se a: <ul style="list-style-type: none">• Remoção/demolição pontual do betão destacado e/ou com sinais/manchas de corrosão, expondo as armaduras;• Limpeza das superfícies de betão e das armaduras, mediante a utilização de jato de água de alta pressão ou outra técnica de limpeza que assegure uma preparação adequada das superfícies a tratar;• Aplicação de um revestimento passivante/proteção nas armaduras, realizado com tintas especiais à base de resinas poliméricas;• Reconstituição das camadas de recobrimento das armaduras, incluindo o eventual tratamento de fissuras visíveis, com argamassas de fabrico industrial destinadas à reparação estrutural por aplicação manual, devendo ser aplicada nas condições recomendadas pelo fabricante para garantir uma aderência adequada ao suporte;• Em alternativa à aplicação de revestimento passivante nas armaduras referido, poderá utilizar-se uma argamassa de reparação estrutural com função de agente passivante (p/ex: argamassas especiais à base de polímeros modificados).

Figura 18 Destacamento do betão com sinais de corrosão nas armaduras na face inferior da laje

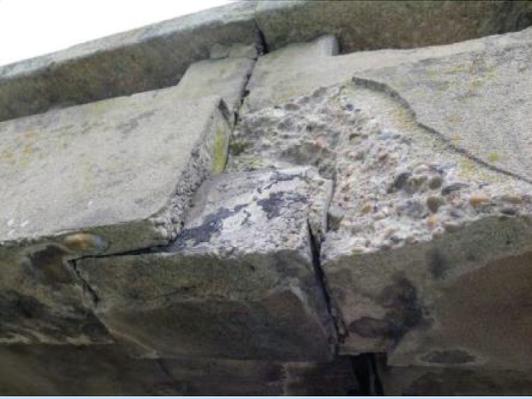
Tipo de Anomalia: Avarias nas juntas entre painéis com destacamento de betão	
Descrição:	Apesar de se tratar de uma anomalia de baixa gravidade, as avarias nas juntas de dilatação ocorrem com frequência nas juntas de dilatação das vigas de bordadura desta estrutura. Estas anomalias ficam a dever-se, essencialmente, a um comportamento aparentemente pouco eficiente dos elementos de junta, originando o destacamento localizado do betão. Em algumas situações, as armaduras dos elementos portantes perdem a sua camada de recobrimento, ficando expostas aos agentes exteriores.
Registo fotográfico:

<p>The photograph shows a close-up of a concrete joint in a structure. There is significant delamination and crumbling of the concrete surface, revealing the internal aggregate and some exposed reinforcement bars. The joint is located between two concrete panels.</p>
Figura 19	Destacamento do betão nas vigas de bordadura (zonas com juntas de dilatação)

Causas prováveis:	As manifestações resultantes desta anomalia poderão estar associadas a um deficiente comportamento das juntas de dilatação, perante os movimentos destas juntas (resultantes de assentamentos de apoio e/ou movimentos de origem térmica).
Intervenções de reabilitação:	<p>Ao longo da inspeção realizada foi possível observar que as avarias ao longo das juntas de dilatação entre painéis eram uma constante. Assim, e considerando que se estimam em cerca de 80% os painéis com necessidade de intervenção, sugere-se como metodologia de trabalho:</p> <ul style="list-style-type: none">• A limpeza das superfícies de betão com jato de água de alta pressão ou outra técnica de limpeza que assegure uma preparação adequada das superfícies a tratar;• A reconstituição zonas destacadas com argamassas de fabrico industrial destinadas à reparação estrutural por aplicação manual, devendo ser aplicada nas condições recomendadas pelo fabricante para garantir uma aderência adequada ao suporte; <p>As operações que envolvam a reconstituição de zonas afetadas deverão ser realizadas respeitando as juntas de dilatação existentes nos painéis, ou seja, mantendo as juntas nas vigas de bordadura, para que o funcionamento estrutural dos painéis seja o correto.</p>

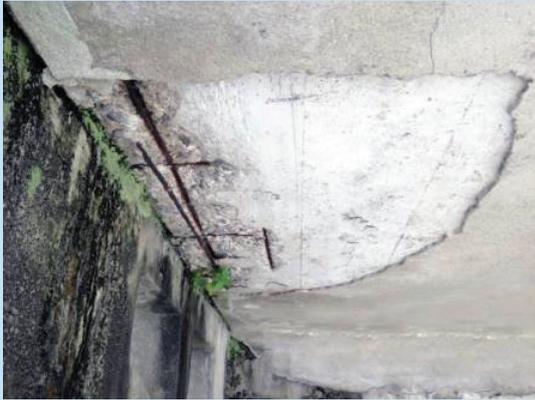
Tipo de Anomalia: Destacamento do reboco	
Descrição:	<p>O destacamento de reboco é uma anomalia que pode ser considerada de baixa gravidade, ocorrendo pontualmente nos elementos estruturais (lajes/painéis e vigas de bordadura). No caso da presente estrutura, esta anomalia caracteriza-se pelo destacamento localizado da camada de reboco.</p> <p>Importa referir que esta anomalia só foi identificada nas situações em que o reboco apresentava sinais visíveis de destacamento. No entanto, poderão existir zonas não identificadas em que o reboco se apresente, igualmente, desligado do betão.</p>
Registo fotográfico:

<p>Figura 20 Destacamento do reboco na face inferior das lajes</p>
Causas prováveis:	<p>As principais causas que se julga poderem estar associadas a esta anomalia, relacionam-se com uma insuficiência pontual de aderência reboco/betão e/ou solicitações mecânicas pontuais induzidas pela deformação/movimentação estrutural.</p>

Intervenções de reabilitação:	<p>Estima-se que o destacamento do reboco, na presente estrutura, esteja limitado a uma área de influência inferior a 15% da área total dos painéis. Ainda assim, antes do início dos trabalhos de reparação, deverá ser efetuada uma inspeção detalhada com batimento a martelo, de modo a detetar zonas com sinais de destacamento removendo-se, integralmente, o reboco presente. Posteriormente, e como forma de tratar as superfícies afetadas, sugere-se como metodologia:</p> <ul style="list-style-type: none">• A limpeza e tratamento adequado das superfícies de betão (suporte) a reparar, de forma a proporcionar uma aderência adequada à nova camada de reboco, devendo esse suporte apresentar estabilidade/coesão e isenção de resíduos ou contaminações biológicas;• A aplicação duma camada de reboco com a espessura do existente, realizada com uma argamassa com características de proteção para paramentos de betão, devendo ser aplicada nas condições recomendadas pelo fabricante para garantir uma aderência adequada ao suporte.

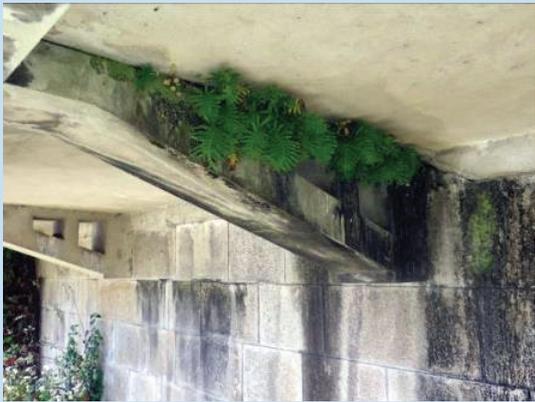
Tipo de Anomalia: Contaminação biológica/Presença de vegetação nos paramentos de betão armado	
Descrição:	Apesar da sua baixa gravidade e, neste caso concreto, de ocorrer com pouca frequência, a contaminação biológica e a presença de vegetação em elementos portantes de betão armado é um problema que merece atenção e um adequado e rápido tratamento. No caso da presente estrutura, esta anomalia encontra-se principalmente associada a fissuras nas lajes. Em paralelo, esta anomalia ocorre de forma generalizada nas vigas em consola localizadas nas juntas de dilatação das lajes observando-se, nestes elementos, a presença de fungos/bolores e vegetação.
Registo fotográfico:

Figura 21	Vegetação biológica no paramento lateral de uma viga em consola
Causas prováveis:	As causas principais desta anomalia relacionam-se com a presença de água/humidade excessiva e a acumulação de terras/poeiras nos elementos portantes. Por outro lado verifica-se que, aparentemente, não existiu no passado qualquer tipo de impermeabilização nas juntas de dilatação ao nível do pavimento, facto que poderá ter agravado a ocorrência desta anomalia em locais próximos dessas juntas, em particular nas vigas em consola.

Intervenções de reabilitação:	A remoção de vegetação e a eliminação da contaminação biológica presente nos elementos portantes de betão armado é uma intervenção de carácter geral, necessária na maioria dos painéis, com particular incidência nas vigas em consola. O procedimento sugerido deverá envolver uma lavagem geral das superfícies afetadas com jato de água sob pressão controlada, ou outros meios eventualmente necessários para a remoção eficaz destes agentes.
