# Técnicas de reabilitação na estrutura de madeira da Passarela Pênsil de Piracicaba, Brasil

## Rehabilitation techniques in the Piracicaba Suspended Footbridge timber structure, Brazil

Leandro Dussarrat Brito  
Carlito Calil Junior

BRITO, Leandro [et al.] – Técnicas de reabilitação na estrutura de madeira da Passarela Pênsil de Piracicaba, Brasil. **Revista Portuguesa de Engenharia de Estruturas**. Ed. LNEC. Série III. n.º 7. ISSN 2183-8488. (julho 2018) 87-100.

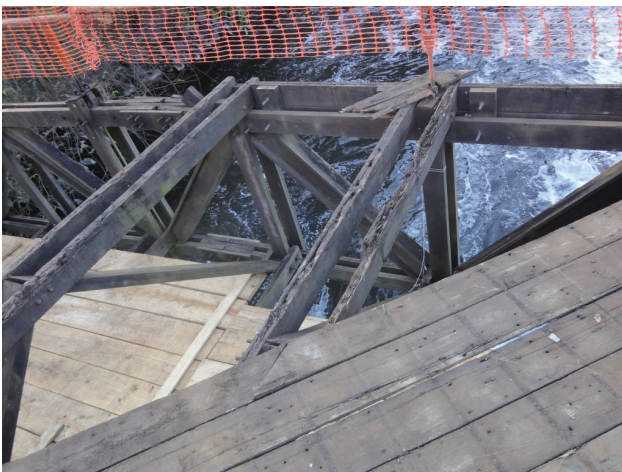
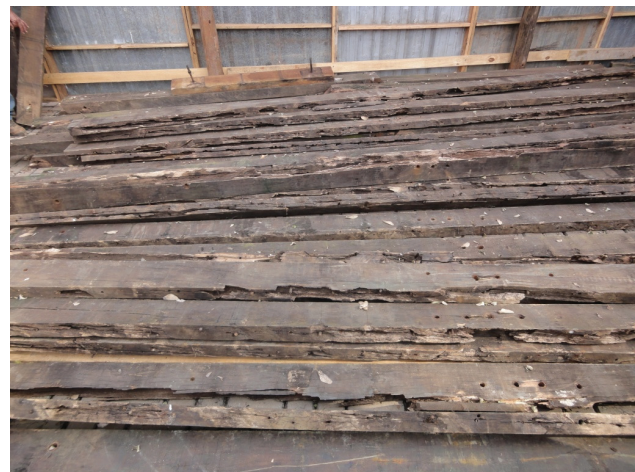
Em geral, os pontos mais críticos em pontes de madeira, com potencial de risco de biodeterioração, ocorrem nas interfaces viga-tabuleiro e em pontos de ligações, onde são suscetíveis à retenção de umidade na madeira [(Calil Junior *et al.* 2006); (Calil Junior & Dussarrat Brito, 2010); (Brito, 2014); (Dussarrat Brito & Calil Junior, 2015); (Dussarrat Brito & Calil Junior, 2017)]. O risco a biodeterioração fica ainda mais iminente quando as tábuas do tabuleiro são fixadas com pregos ou parafusos que penetram na região superior da seção das vigas transversinas e longarinas. Durante as inspeções visuais detalhadas de Nível 2, realizadas *in loco* nas avaliações para reabilitação de elementos estruturais de *Eucalyptus citriodora*, foram detectados elevados níveis de biodeteriorações nas vigas transversinas superiores TS com características visuais de ataque por fungos apodrecedores, mais precisamente, nessas tais zonas de fixação das peças dos tabuleiros, sendo ainda mais expressivos nos elementos estruturais no denominado Módulo m13 desta estrutura (Dussarrat Brito, 2014), conforme pode ser observado nas fotos digitais apresentadas na Figura 7.

**Figura 7** Biodeteriorações com características visuais de fungos apodrecedores, na região superior da seção das vigas transversinas superiores (TS) do módulo m13, em regiões de fixação das tábuas do tabuleiro. Foto: Dussarrat Brito (Inspeção *in loco* em 09/08/2013)

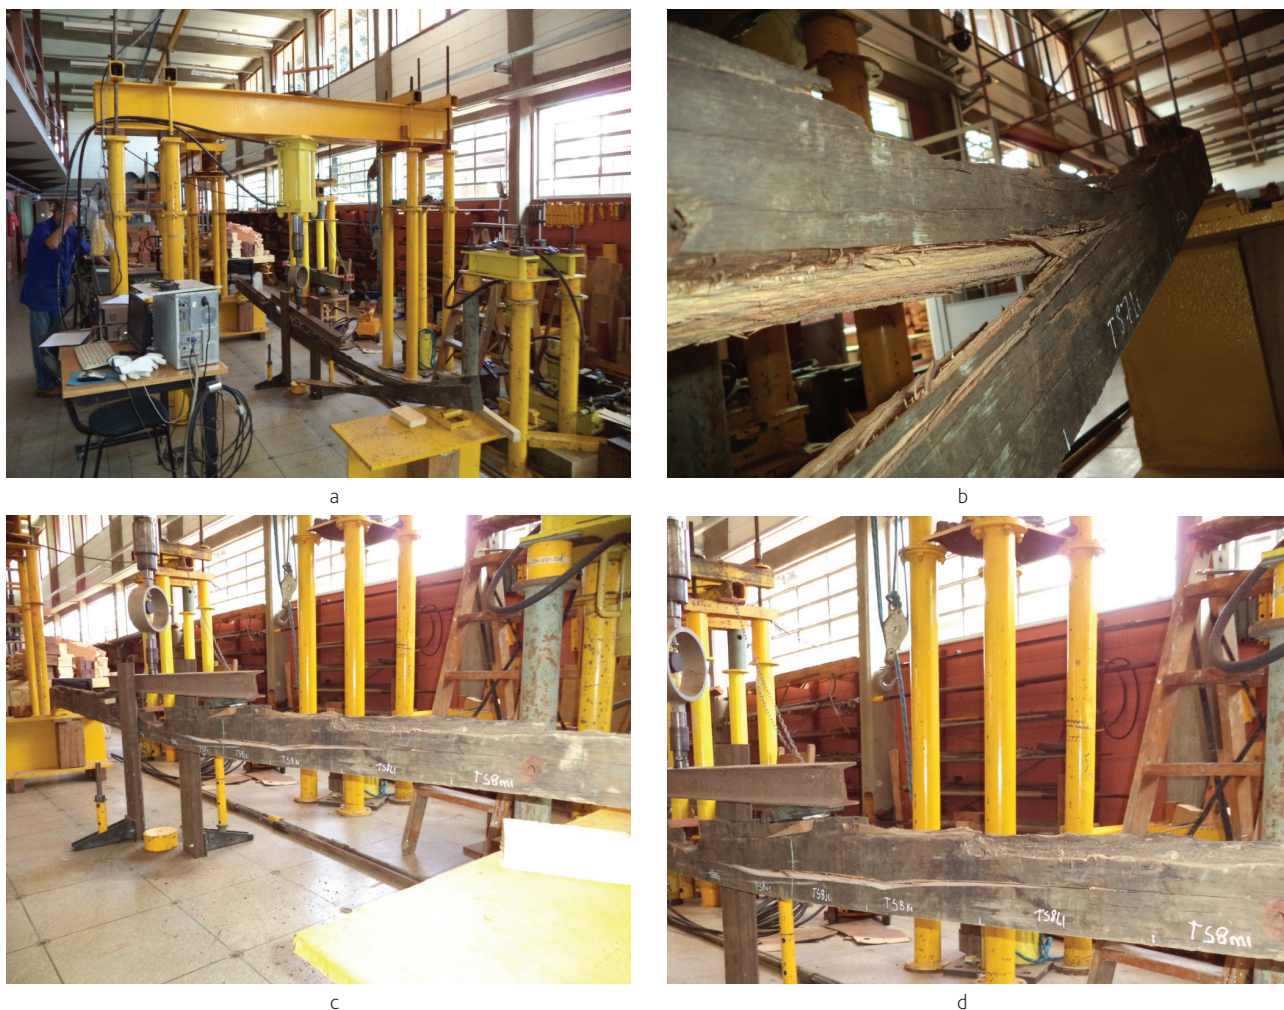
Diante das características visuais de biodeterioração por fungos apodrecedores, detectadas nas Transversinas Superiores (TS) observadas *in loco*, foram submetidas para o LaMEM 8 peças estruturais originais da passarela, onde foram realizados os ensaios experimentais de flexão estática pelo esquema de distribuição de cargas da ASTM D 198-08, para avaliações no comportamento real destas vigas transversinas superiores (TS1; TS2; TS3; TS4; TS5; TS6; TS7; TS8), parcialmente biodeterioradas na região superior (zona de compressão de vigas), ainda sem o emprego de técnicas de reabilitação, e avaliação dos *Modos de Ruptura* nas transversinas TS5; TS6; TS7; TS8. As dimensões medianas efetivas das vigas transversinas (TS) originais eram aproximadamente de 5,5 cm de largura por 15 cm de altura, e 430 cm de comprimento. No entanto, conforme já comentado, estas vigas apresentavam alto nível de biodeterioração, principalmente na região superior, logo acima da linha neutra, tendo-se como origem nas regiões pontuais onde eram fixadas as peças do tabuleiro, cujas regiões são propensas as infiltrações, retenção de água e concentração de umidade. A título de exemplificação, os *Modos de Ruptura* nas transversinas biodeterioradas TS7 e TS8 estão apresentados de maneira pormenorizada na Figura 9, onde, em tese, foram notáveis as separações longitudinais, paralelas às fibras da região de madeira sã da região biodeteriorada. Além disto, destaca-se ainda que as rupturas nas TS5; TS6; TS7 biodeterioradas ocorreram com *Modo de Ruptura Brusca (Frágil)*, sem aviso inicial na viga, demonstrando-se a título de exemplificação a forma da ruptura na TS7 ilustrada nas fotos das Figuras 9a e 9b. No entanto, a arte de avaliar peças de madeira biodeterioradas não é tarefa fácil. Em função de as dimensões das peças estruturais originais altamente biodeterioradas apresentarem grandes variações nas alturas "h" ao longo das seções transversais, inclusive com cavidades em formas irregulares internamente às peças, além de fendas longitudinais expressivas, e cavidades, é impraticável determinar o valor exato tanto do MOE quanto do MOR. Para isso, foi imprescindível analisar graficamente os resultados experimentais pela relação Força x Flecha, conforme indicado na Figura 10.

No nível de carregamento equivalente a relação L/300, correspondente à flecha aproximada de 13 mm no estudo, obteve-se a coerência como resultado correlacionado ao nível de biodeterioração nessas peças, conforme foi estimado pela *Técnica de Inspeção Visual Detalhada*, com mapeamento de imagens digitais assistidas via computador e validada também graficamente pela análise com o uso do Resistograph®, apresentado em Dussarrat Brito & Calil Junior (2013b) e publicado em Dussarrat Brito (2014). Por essa razão, a escolha das nomenclaturas das 8 vigas transversinas de madeira retiradas do módulo m13 da Passarela foi definida propositalmente em ordem crescente (TS1; TS2; TS3; TS4; TS5; TS6; TS7; TS8), em função do nível de biodeterioração das peças previamente avaliadas visualmente e qualitativamente. A Figura 10 demonstra os diagramas com os resultados do comportamento das vigas TS1, TS2, TS3 e TS4 parcialmente biodeterioradas na região superior, ainda *sem o emprego de técnica de reabilitação*, válido para os ensaios estáticos de flexão.

**Figura 9** Ensaios estáticos de flexão de vigas transversinas parcialmente biodeterioradas na região superior de compressão. Destaca-se que foram notáveis à separação longitudinal, paralela às fibras da região de madeira sã da região da madeira biodeteriorada: a) modo de ruptura brusca (sem aviso) na TS7 (visão detalhada em b); c) modo de ruptura por cisalhamento na TS8 (visão detalhada em d). Fotos: Dussarrat Brito (2014)

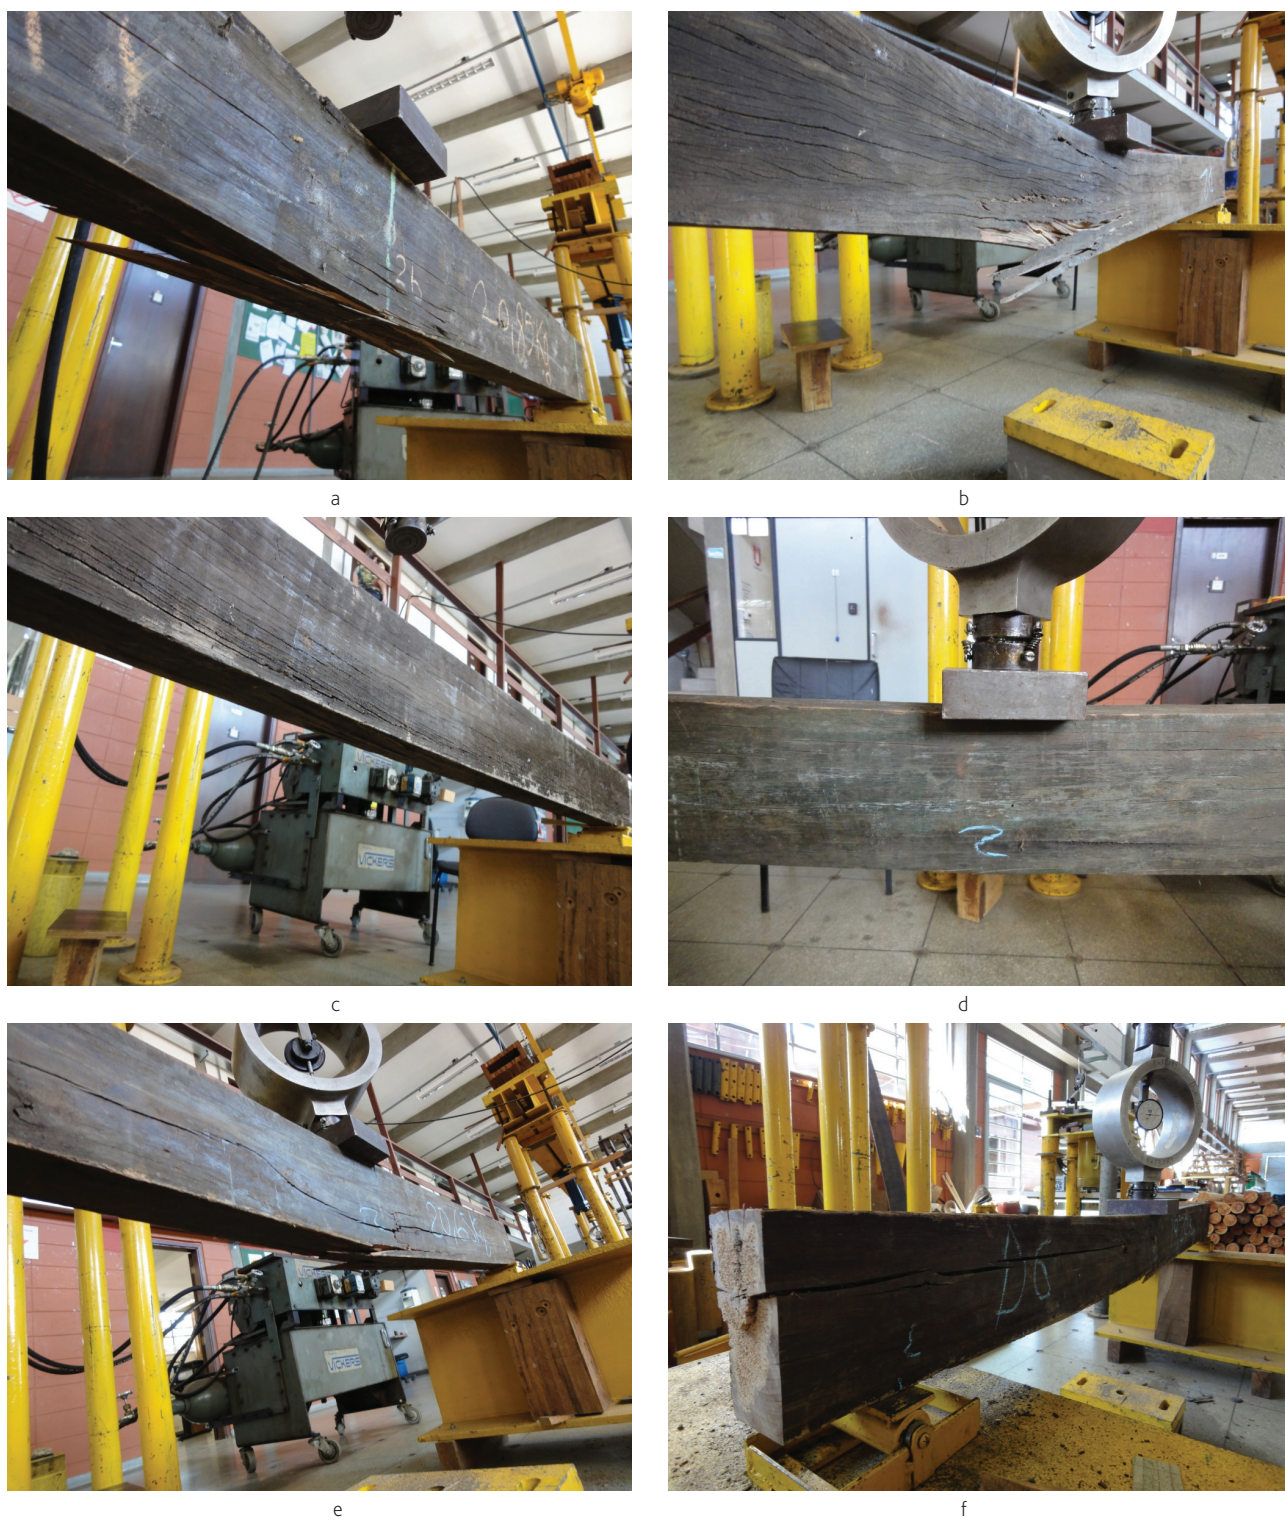
Para avaliação do comportamento e estimativas do MOE e do MOR foram realizados ensaios estáticos de flexão também em 6 peças de diagonais de contraventamento (D1, D2, D3, D4, D5, D6), de *Eucalyptus citriodora* superficialmente biodeterioradas, originais da estrutura da passarela. Os modos de ruptura dessas peças ensaiadas à flexão estão demonstrados de maneira pormenorizada nas fotos ilustradas na Figura 11.

**Figura 11** Resultado dos ensaios experimentais indicando-se os modos de ruptura nas peças estruturais ensaiadas à flexão: a) D1; b) D2; c) D3; d) D4; e) D5; f) D6. Fotos: Dussarrat Brito (2014)
