# Reabilitação e beneficiação da ponte sobre o rio Arda, em Pedorido

## Strengthening and rehabilitation of the bridge over the Arda River

Augusto Gomes  
Francisco Virtuoso

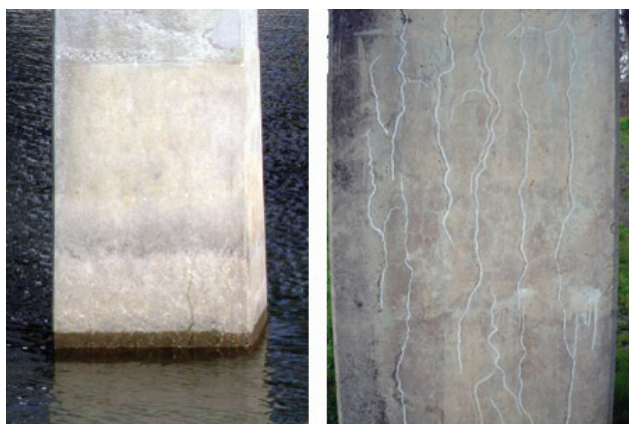
Foi efetuada uma inspeção à estrutura com recurso a um veículo de inspeção. As principais anomalias observadas na estrutura resultam da ocorrência de fendilhação nos pilares P1, P2 e P4, ver Figura 2.

Os pilares P1, P2 e P4 apresentavam uma fendilhação significativa cuja abertura chegava a atingir 1 mm. Esta fendilhação, que se manifesta de forma mais acentuada na direção vertical, é típica do fenómeno álcalis-silica. Foram realizados pelo Departamento de Geologia da Faculdade de Ciências da Universidade do Porto ensaios petrográficos [2, 3] os quais confirmaram a existência de indícios de ocorrência de reações expansivas álcalis-silica (RAS). Os ensaios petrográficos revelaram a ocorrência pontual de gel sílico-alcálico, a existência de microfissuração nas partículas de agregado e nas interfaces pasta-agregado e a presença de orlas escurecidas nas partículas de agregado. Refira-se que nas zonas localizadas sob a extremidade inferior dos tubos de queda do sistema de drenagem do tabuleiro existiam também manchas na superfície do betão, resultantes do escoamento da água ao longo da superfície.

**Figura 2** Fendilhação na face do Pilar P2 e P4 devido a reações expansivas álcalis-silica

c1) Tratamento de fendas: de largura  $\leq 0,4$  mm – aplicação de produto hidrófugo; fendas com largura  $> 0,4$  mm – injeção com resina epoxídica;

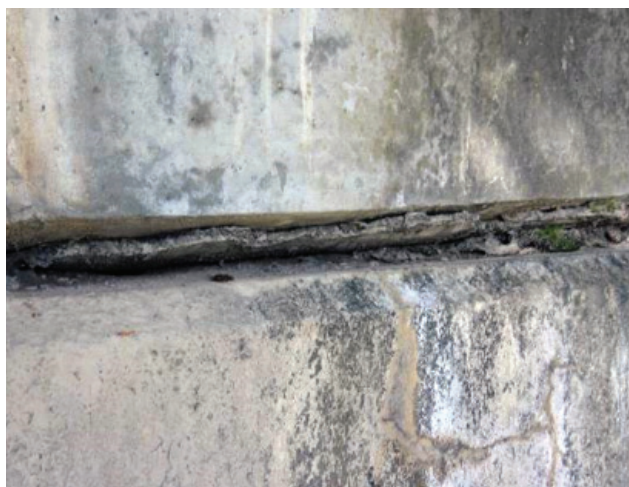
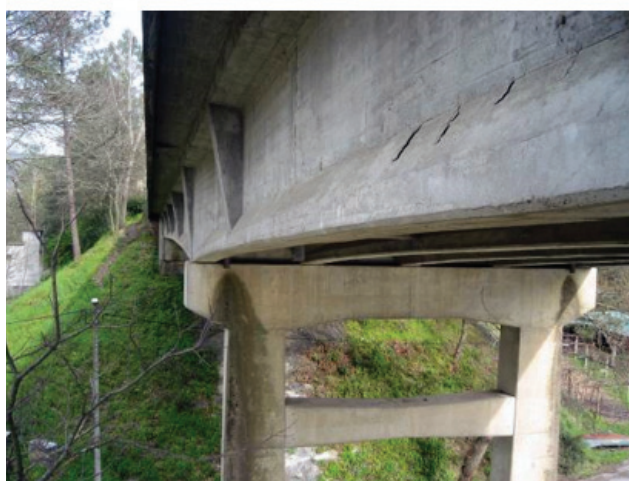
Existiam também sinais que indicavam o início da corrosão das armaduras das lajes do tabuleiro, que se manifestam através da coloração da superfície com óxido de ferro, não existindo, porém, zonas com betão delaminado. No que diz respeito às vigas do tabuleiro, verificou-se a existência localizada de fendilhação, betão delaminado e armaduras à vista, indicando que o processo de corrosão das armaduras não expostas poderia já se ter iniciado. Estes indícios eram mais significativos na face exterior da viga de extremidade do lado de jusante (face do lado norte). As placas de chumbo de alguns dos aparelhos de apoio encontravam-se deformadas por esmagamento e deslocadas do seu local original, conforme se ilustra na Figura 3.

Os aparelhos de apoio nos pilares eram constituídos por chapas de chumbo e nos encontros por um pêndulo de betão armado, cuja ligação, quer à carlinga do tabuleiro quer à viga de estribo, era materializada através de chapas de chumbo atravessadas por ferrolhos de aço. Algumas das chapas de chumbo encontravam-se deformadas por esmagamento, devido aos movimentos do tabuleiro. Os pêndulos apresentavam uma fendilhação superficial do betão, sendo mais significativa no encontro direito.

**Figura 3** Esmagamento de aparelho de apoio em chumbo e delaminação do betão na viga do lado norte

c2) Reparação de zonas delaminadas: preparação da superfície com martelo pneumático ou jato de água; reposição da geometria inicial com argamassa de reparação pré-doseada de retração controlada; nos casos em que existiam armaduras expostas estas foram limpas com jato de água ou de areia e adicionada armadura no caso de existir uma perda de secção superior a 20%.

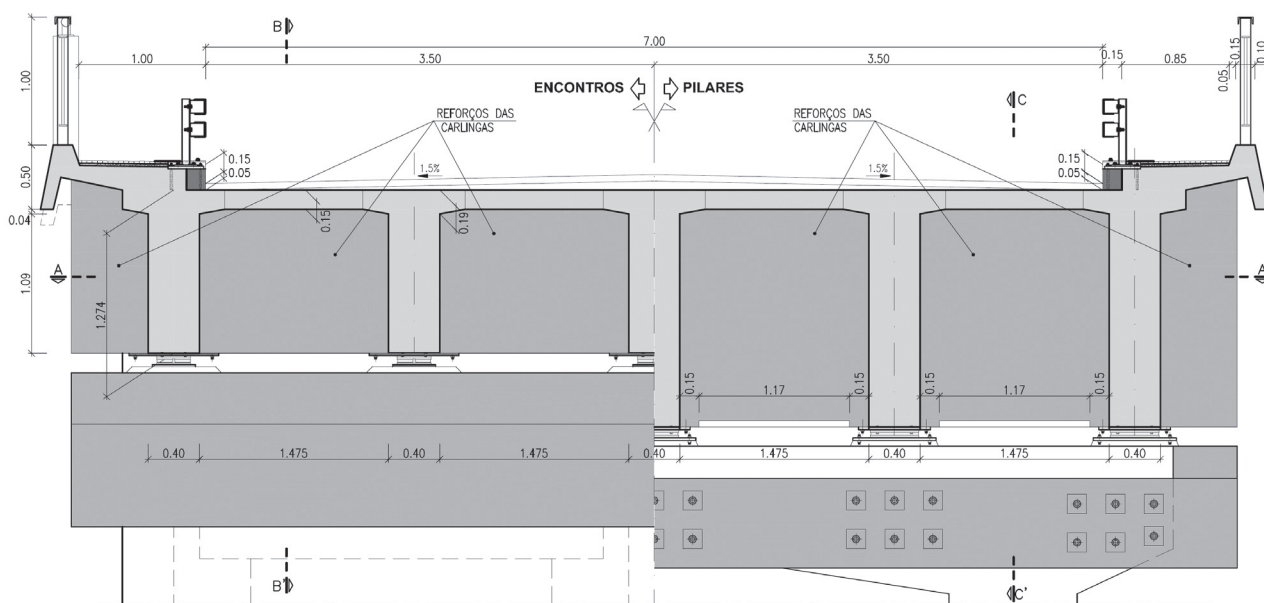
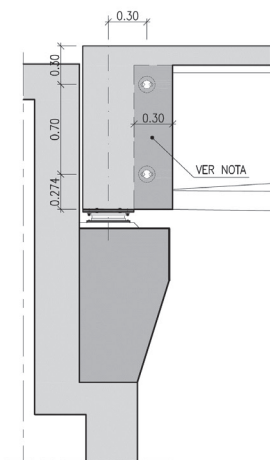
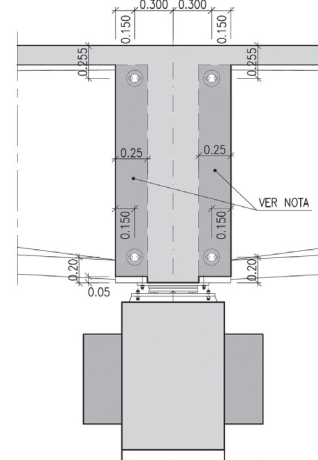
Figura 4 Reforço das carlingas dos encontros e dos apoios nos pilares

operação foi preciso reforçar os capitéis dos pilares, as vigas de estribo dos encontros e as carlingas dos encontros e dos apoios intermédios. O reforço foi efetuado por encamisamento em betão pré-esforçado, tendo sido colocados cabos longitudinalmente e barras transversais na proximidade dos aparelhos de apoio, Figuras 4, 5 e 6.

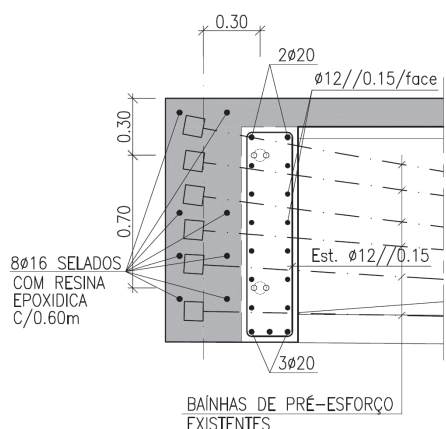
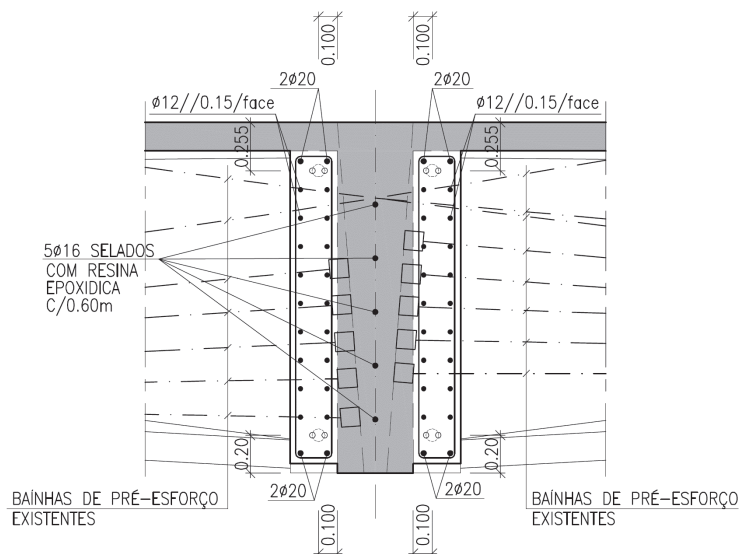
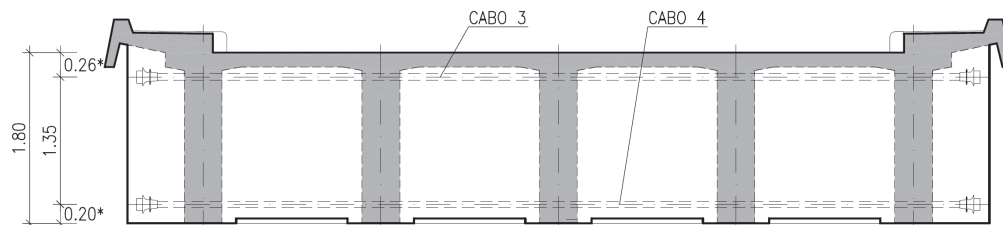
**Figura 5** Reforço das carlingas. Pormenorização de armaduras e pré-esforço

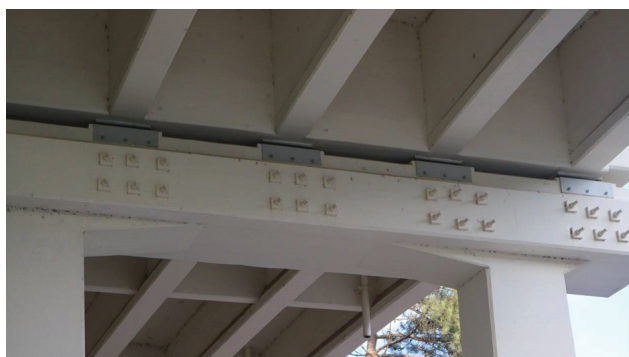
**Figura 6** Reforço das carlingas para elevação do tabuleiro e suporte dos novos aparelhos de apoio

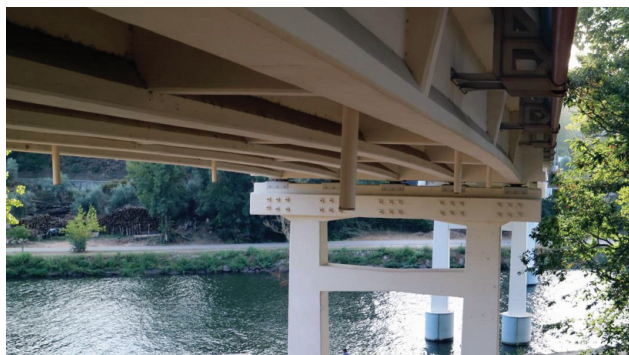
**Figura 7** Vista inferior do tabuleiro após os trabalhos de reabilitação

as principais anomalias identificadas tinham origem nas reações expansivas álcalis-silica procurou minimizar-se o acesso da água aos elementos de betão através da aplicação de uma pintura com características de proteção do betão. Este trabalho envolveu as seguintes fases: limpeza da superfície por decapagem com jato de água; aplicação de produto hidrófugo nas zonas com cavidades; aplicação de pintura de proteção exterior:

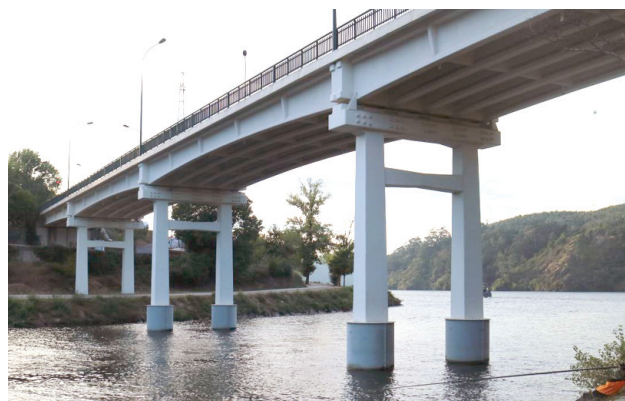
**Figura 9** Vista do lado sul – Proteção da zona submersa dos pilares

d) **Proteção do betão da zona submersa dos pilares P2 e P3.** Tendo em consideração que os pilares, conjuntamente com as travessas, eram os elementos estruturais que apresentavam sinais mais evidentes da ocorrência da reação álcalis-silica, foi executada uma proteção da zona submersa do fuste dos pilares através dum encamisamento em betão com recurso à utilização duma cofragem metálica perdida. Na Figura 8 apresentam-se os alçados e um corte transversal da solução de encamisamento da base dos pilares, e nas Figuras 9 e 10 apresentam-se fotografias da solução construída.

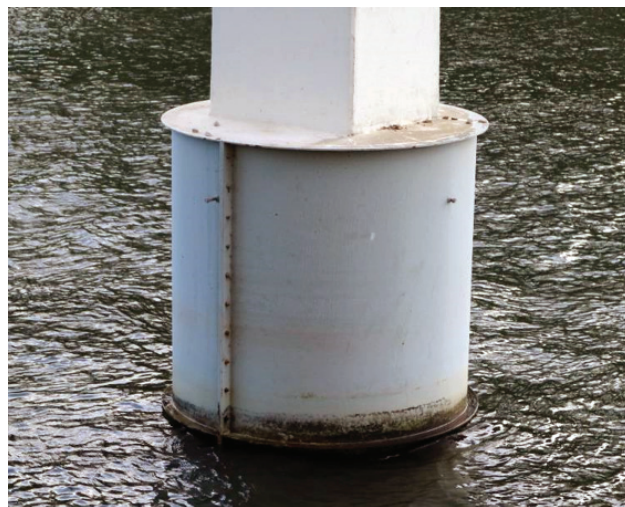
**Figura 10** Solução de encamisamento da base dos pilares no troço submerso

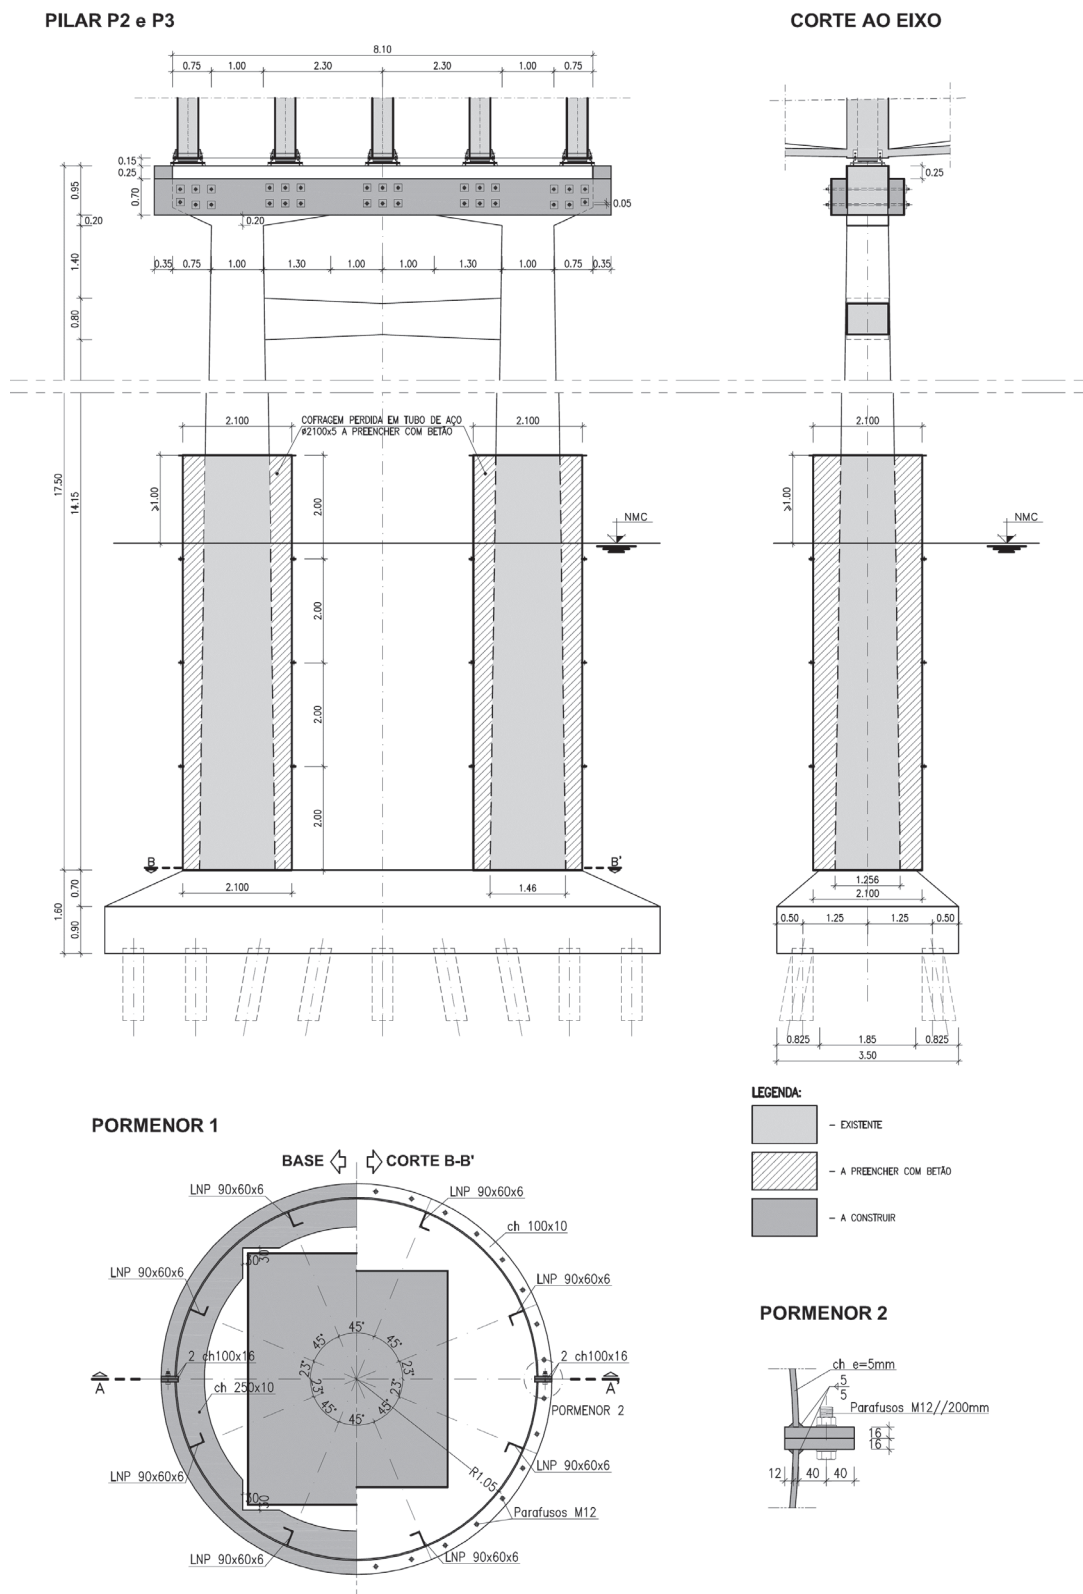
Figura 8 Solução de encamisamento da base dos pilares submersos
