# Monitorização dos efeitos estruturais das reações expansivas do betão nas pontes do Criz II e de São João das Areias

Monitoring of the structural effects of the concrete swelling reactions in the Criz II and the São João das Areias bridges

SANTOS, L. [et al.] – Monitorização dos efeitos estruturais das reações expansivas do betão nas pontes do Criz II e de São João das Areias. **Revista Portuguesa de Engenharia de Estruturas**. Ed. LNEC. Série III. n.º 9. ISSN 2183-8488. (março 2019) 101-108.

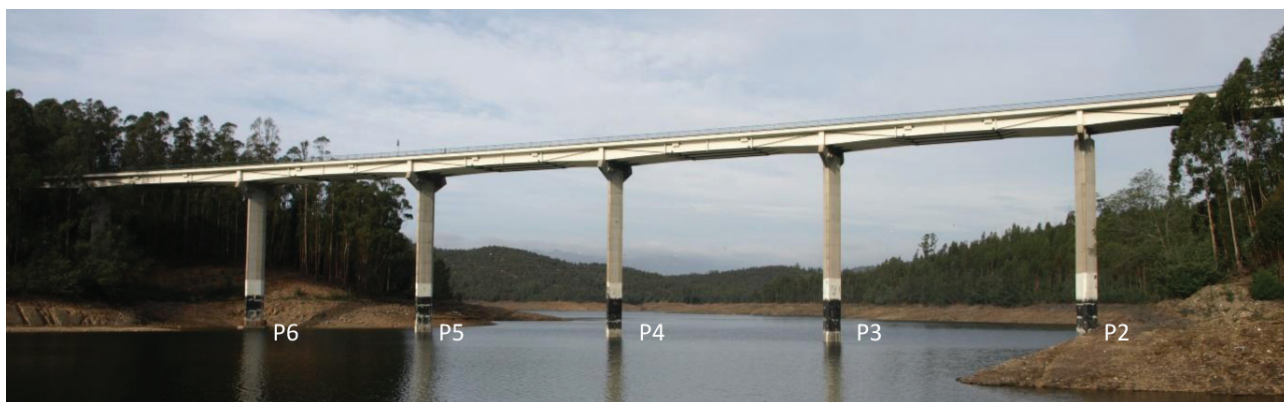
**Figura 1** Ponte do Criz II antes da reabilitação dos pilares e fundações

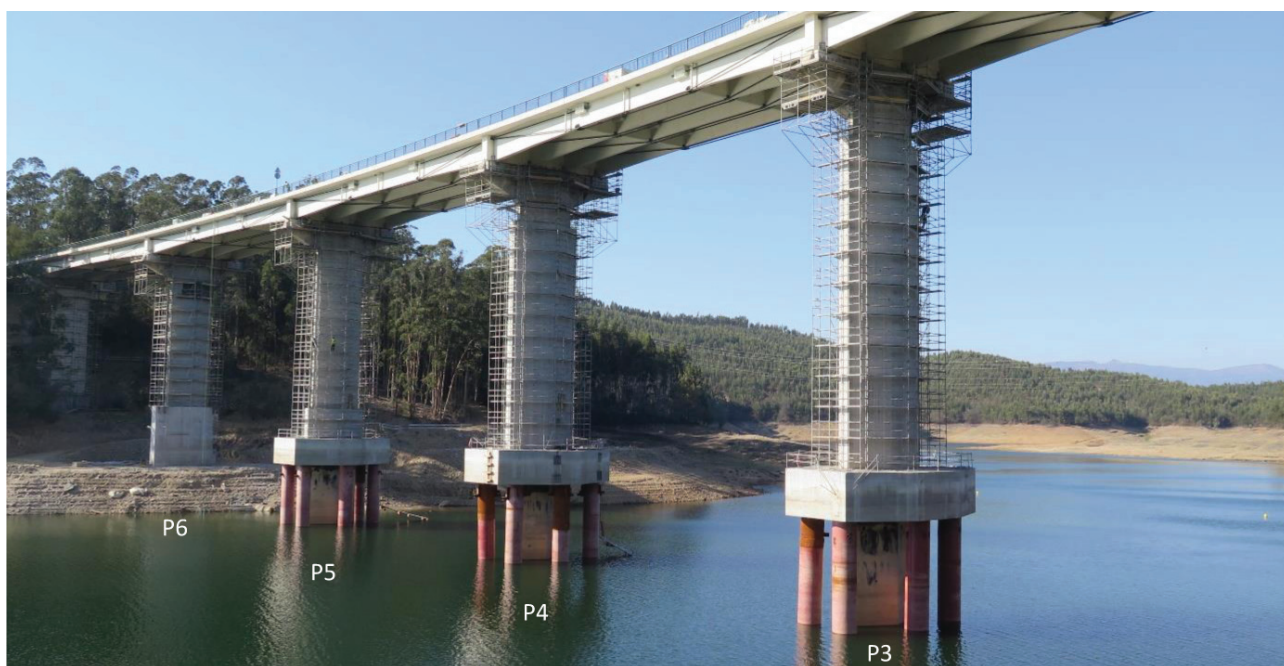
**Figura 2** Ponte do Criz II no final da reabilitação dos pilares e das fundações

Após a realização entre 2007 e 2010 da reabilitação e reforço estrutural dos encontros, capitéis dos pilares e tabuleiro, que foi reforçado com pré-esforço exterior [1], a reabilitação dos pilares e fundações, em 2016 e 2017, consistiu na substituição das sapatas dos pilares extremos por novas sapatas e, nos restantes pilares, na execução de estacas  $\phi 1,50$  m com camisa metálica perdida, encabeçadas por maciços em betão armado pré-esforçado (Figura 2), que garantirão a transferência de carga para as novas fundações, caso seja necessário [2].

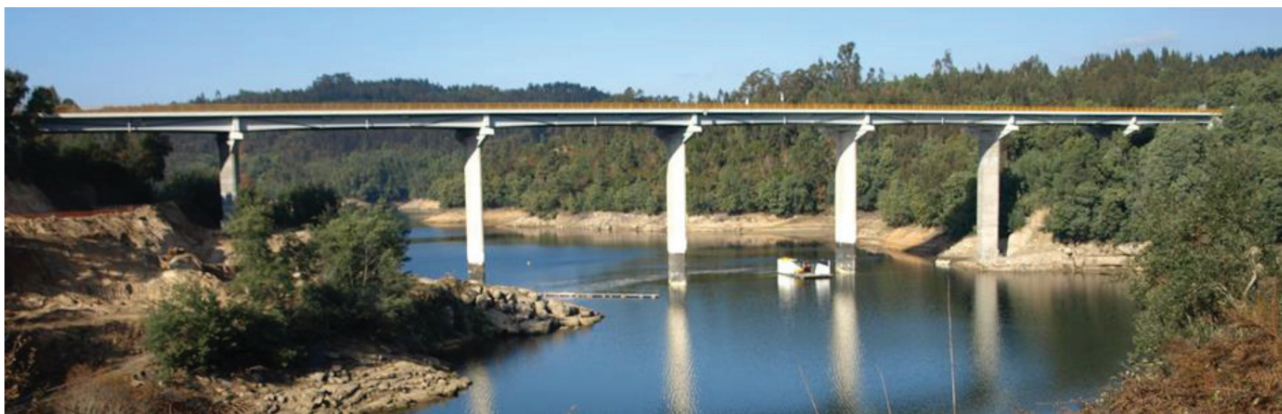
**Figura 3** Ponte de São João das Areias antes da reabilitação dos pilares e fundações

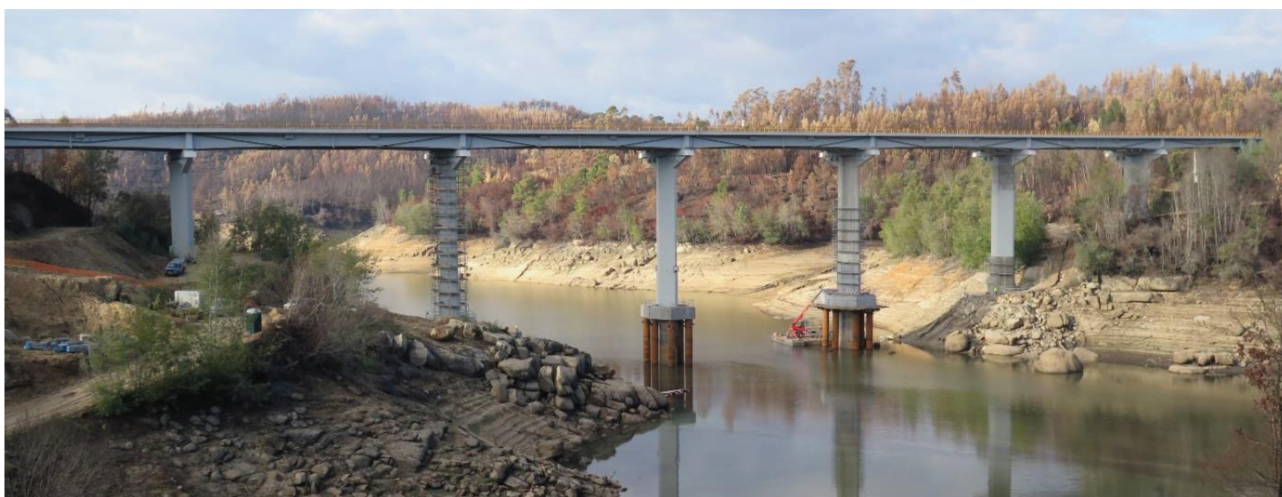
**Figura 4** Vista geral da Ponte de São João das Areias no final da reabilitação dos pilares e das fundações

do novo maciço e uma cota superior em 0,50 m à cota máxima de exploração da albufeira, que é de 126,30 m (Figura 4). O encamisamento, realizado com betão moldado com 0,14 m de espessura, visa proporcionar um confinamento nas zonas onde os pilares apresentam maior fissuração e limitar o acesso de água ao betão original da ponte [5]. Complementarmente, foi preenchido o interior do pilar com betão leve simples, até a uma cota igual à do topo do encamisamento exterior.

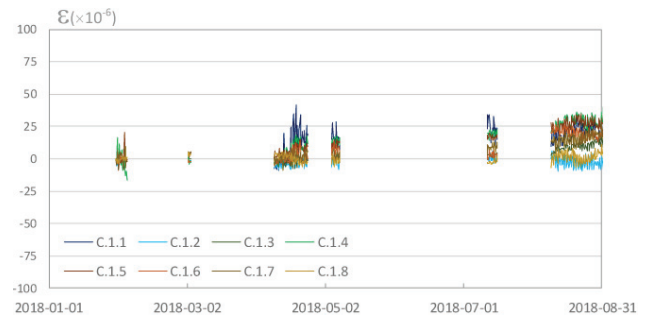
extensões no betão de encamisamento do pilar P2, na Figura 14, e nas estacas do pilar P3, na Figura 15, ambas relativas à ponte do Criz II e evidenciando uma variação que não é significativa.

Figura 14 Ponte do Criz II: extensões no betão de encamisamento do pilar P2

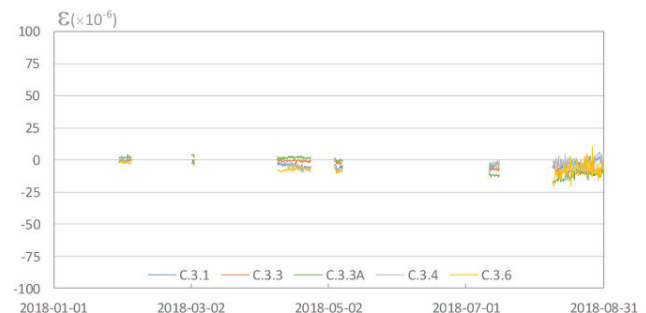
Figura 15 Ponte do Criz II: extensões nas estacas do pilar P3

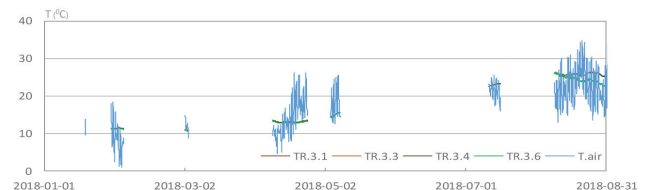
De igual forma, a Figura 16 é constituída pela representação das temperaturas medidas no interior destas estacas do pilar P3, conjuntamente com a temperatura ambiente, medida ao nível do tabuleiro. Ressalta desta figura a menor amplitude da temperatura no interior das estacas, como expectável.

Figura 16 Ponte do Criz II: temperatura ambiente e no interior das estacas do pilar P3

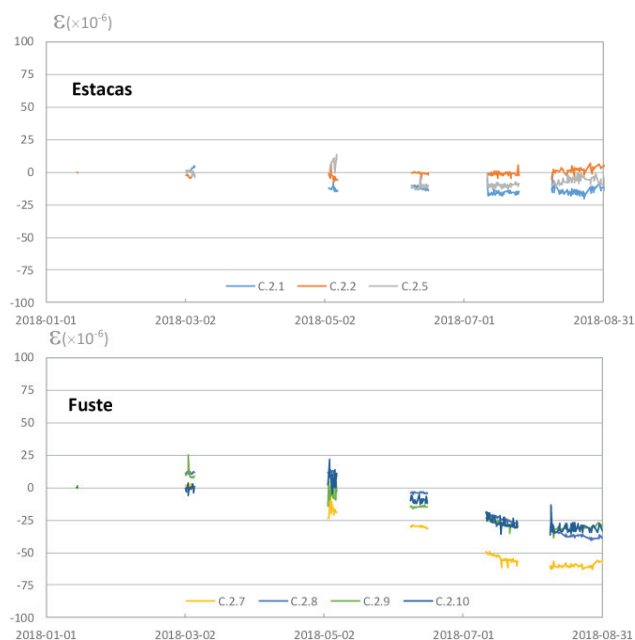
**Figura 17** Ponte de S. João das Areias: extensões medidas nas estacas e no fuste do pilar P2 (secção S2)

Em ambos os casos, as deformações não variam de forma significativa, embora se verifique uma tendência de alongamento nos sensores instalados no fuste dos pilares.

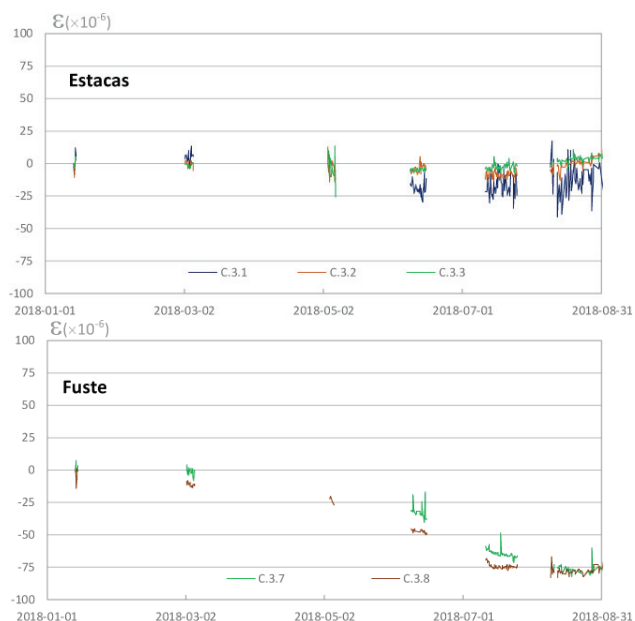
**Figura 18** Ponte de S. João das Areias: extensões medidas nas estacas e no fuste do pilar P3 (secção S3)
