Caracterização das cascas em alvenaria do Theatro Municipal do Rio de Janeiro

Characterization of masonry shells of the Theatro Municipal do Rio de Janeiro

Danielli Cristina Borelli Cintra
Emil de Souza Sánchez Filho
Deane de Mesquita Roehl

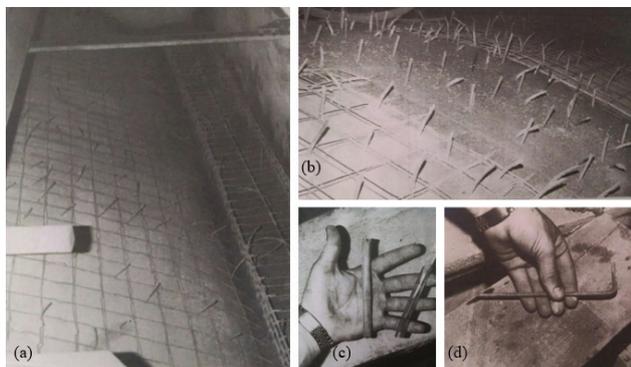
- etapa 1 – construção de vigas laterais e uma casca sobreposta em concreto projetado armado, a fim de suportar parte do peso da casca original, conforme Figura 4a. Na concretagem, deu-se prioridade à criação de arcos sobre as maiores fissuras transversais (Figura 4b);

- b) etapa 2 – injeção de epóxi nas fissuras para restabelecer o monolitismo das cascas, por meio de purgadores plásticos, conforme Figura 4b;
- c) etapa 3 – ancoragem de conectores metálicos imersos em furos preenchidos com epóxi, a fim de promover a aderência entre a casca original em alvenaria de tijolos e a nova em concreto, conforme Figura 4c e Figura 4d.

Figura 4 Fotos do reforço das cascas na década de 1970 [8]

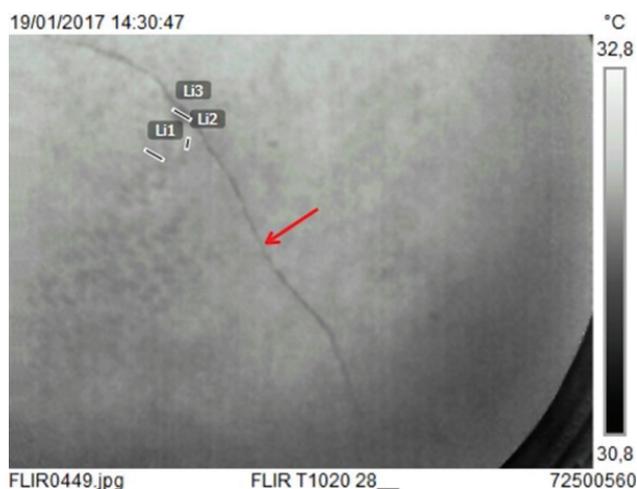
Figura 6 Imagem infravermelha da cúpula da Av. Rio Branco
 Notas: (a) Dimensões dos tijolos: Li1 – 0,145 m; Li2 – 0,073 m; Li3 – 0,142 m. (b) Alvenaria regular de tijolos com dimensões prováveis de 15 cm X 7 cm em posição de topo, dispostos em fiadas perpendiculares à curva da casca. (c) Seto vermelha – fissura (já tratada) no sentido dos meridianos, passando pelo vértice.

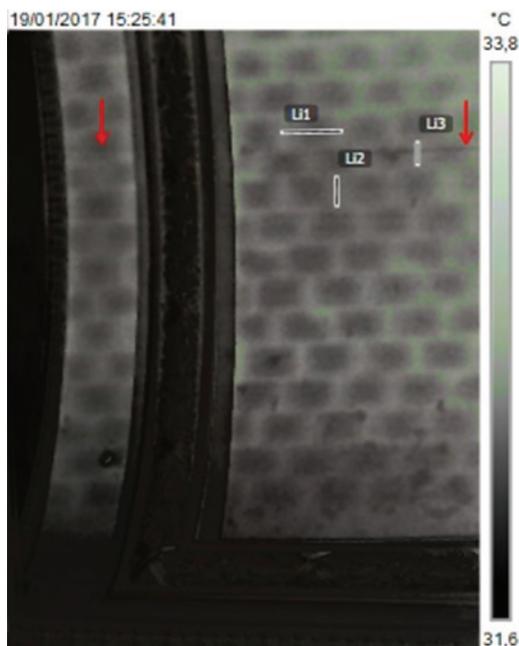
Figura 7 Imagem infravermelha da abóbada do foyer
 Notas: (a) Dimensões dos tijolos: Li1 – 0,424 m; Li2 – 0,203 m; Li3 – 0,156 m. (b) Alvenaria regular de tijolos com dimensões de 40 cm X 20 cm. Fiada do vértice (Li3) cerca de 5 cm mais estreita do que as demais. (c) Pontos escuros provavelmente são incertos metálicos usados no reforço de 1976. (d) Seto vermelha: fissura contínua (já tratada) no vértice da casca.

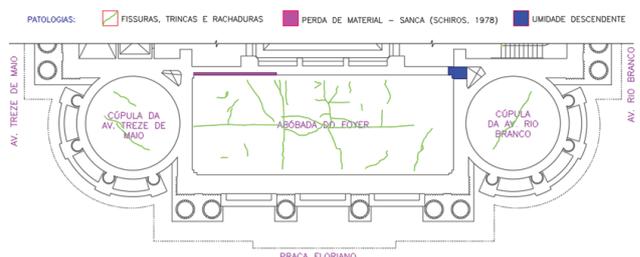
Figura 8 Mapa de danos do intradorso das cascas

As técnicas de termografia infravermelha e de fotogrametria foram utilizadas na elaboração do mapa de danos, Figura 8, com o objetivo de ser utilizado no planejamento e controle de intervenções futuras, complementando e confirmando informações encontradas em pesquisa documental. A fotogrametria permitiu a correção de distorções apresentadas nas imagens infravermelhas e nas fotografias, provocadas pelas grandes dimensões e pela curvatura da estrutura, promovendo maior precisão no posicionamento e definição do formato das fissuras.

Na abóbada observa-se uma fissura longitudinal praticamente contínua no vértice do intradorso. As fissuras transversais ocorreram no centro e nos terços médios, com maior incidência de ramificações no lado oposto à fachada do edifício. Ocorreu uma fissura diagonal próxima ao canto da fachada da Av. Rio Branco e outra próxima ao primeiro terço médio.

As fissuras mais pronunciadas nas cúpulas se apresentam na posição diagonal, de maneira simétrica. A fissura da cúpula da Av. Rio Branco é contínua e passa pelo vértice, enquanto na cúpula da Av. Treze de Maio são observadas fissuras com ramificações, posicionadas abaixo do vértice. Destaca-se que as fissuras que foram detectadas se encontram tratadas pelas intervenções relatadas na anamnese. Não há registros sobre a ocorrência de fissuras no extradorso das cúpulas e abóbada.

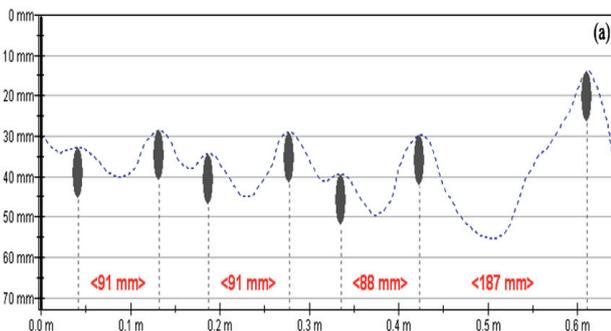
Figura 9 Posição das barras na abóbada do foyer

Confirmando informações do relatório da época do reforço (Figura 4a), o espaçamento médio de 9 cm foi medido entre vergalhões da malha metálica da casca (Figura 9a), indicando uma abertura de malha considerada insuficiente para determinar o diâmetro dos vergalhões. A presença de insertos metálicos também foi um ruído para tal medição. Devido à rugosidade da casca e uso do tapete de EVA, foi usada uma compensação de cerca de 0,5 cm e considerada a tolerância de ± 2 mm na determinação de cobrimento das barras, que foi estimado em 2,5 cm, o que sugere uma espessura mínima de camada de concreto projetado com cerca de 3 cm, sendo que a tela soldada tem vergalhões de $\varnothing 3$ mm, segundo o relatório da época da intervenção [8]. Os insertos metálicos foram detectados a cada 20 cm, com cobrimento médio de 1 cm, não sendo possível confirmar seu diâmetro por estarem paralelos à propagação de onda do equipamento, prejudicando a medição.

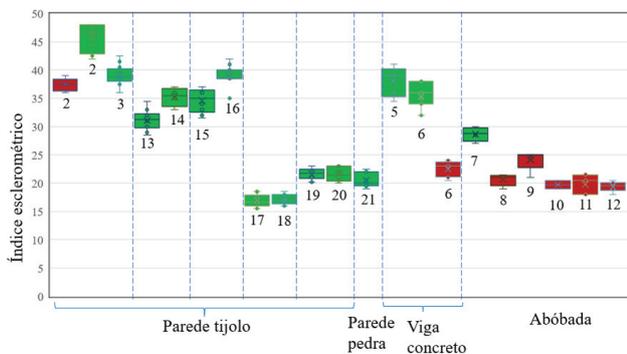
Figura 11 Variação do índice esclerométrico dos elementos e suas posições

O software Hammerlink foi utilizado para a avaliação dos resultados (Figura 11). A parede lateral da abóbada do foyer apresentou os maiores valores de IE, enquanto a parede posterior da cúpula da Av. Treze de Maio, os mais baixos. Em cada elemento da estrutura observa-se uma similaridade entre os valores de IE médio efetivo obtidos com o mesmo tipo de êmbolo, demonstrando a uniformidade da qualidade e resistência dos materiais que compõem um mesmo elemento. As medições feitas com êmbolo cogumelo foram em média 27% menores do que as obtidas com o êmbolo convencional em locais próximos.

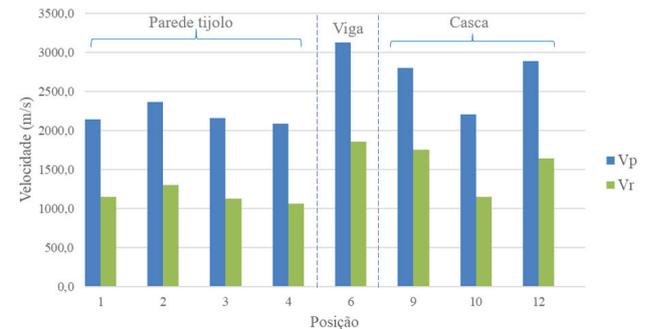
Figura 12 Velocidade média das ondas longitudinais (V_p) e superficiais (V_r)

A viga em concreto armado apresentou as maiores velocidades de onda pela presença de materiais com maior densidade e menor incidência de vazios do que os demais elementos. A casca apresentou velocidades intermediárias entre a alvenaria de tijolos e o concreto armado, indicando que as medições incorporaram esses dois tipos de materiais que são componentes da casca. As extremidades da casca apresentam materiais com características similares, porém, observam-se velocidades menores na posição 10, que corresponde à região central da abóbada, possivelmente pela presença de vazios ou de fissuras que, embora já tratadas, podem ter recebido a injeção de

argamassa de menor densidade do que a alvenaria. A irregularidade na superfície da casca dificultou o contato dos transdutores na posição 11 e seus dados foram descartados da análise.

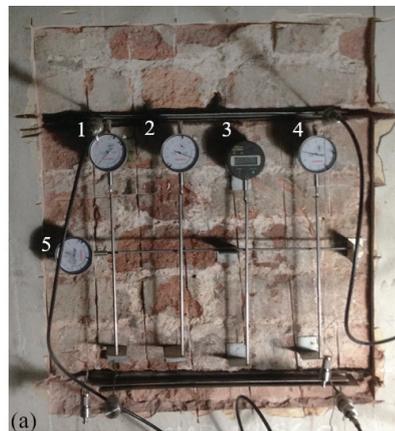
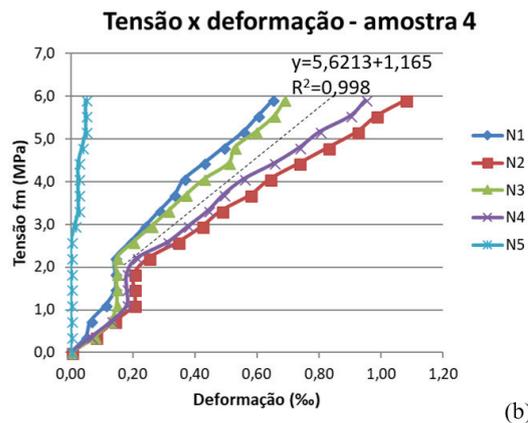
(Figura 14a). A primeira fissura foi observada no canto à direita do macaco inferior correspondente à tensão estimada na parede de 4,8 MPa, e em seguida outras pequenas fissuras surgiram na mesma região. O ensaio foi interrompido por limitação da capacidade de pressão medida no equipamento em 8 MPa, atingindo uma tensão de compressão na parede correspondente a 6,0 MPa. Não foi encontrado um valor de referência para comparar a resistência à compressão desse tipo de alvenaria no Rio de Janeiro, porém, os resultados são similares aos relatados na literatura para edifícios europeus no início do século XX [21].

Figura 14 (a) Ensaio de macaco plano duplo; (b) diagramas tensão × deformação específica da alvenaria de tijolos.

Os diagramas tensão x deformação específica com a estimativa de módulo de elasticidade da alvenaria local por meio do coeficiente angular da linha de tendência estabilizada em cerca de 5600 MPa são apresentados na Figura 14b. A precisão da linha de tendência é aceitável, com aproximadamente 99,8% para o valor de R2. O comportamento em fase crescente de aplicação de carga foi bastante linear. O primeiro desvio da linha de carga do relógio comparador horizontal foi observado a uma tensão de 3,0 MPa, indicando o aparecimento da primeira micro-fissuração. As fissuras visíveis surgiram com uma tensão de 4,8 MPa, que corresponde ao segundo desvio na linha de carga do relógio comparador horizontal. Verifica-se que os módulos de elasticidade obtidos pela técnica de macacos planos e pelo ensaio de ultrassom na alvenaria de tijolos são muito próximos. Essa semelhança oferece maior consistência aos resultados obtidos nos ensaios de ultrassom e no ensaio de macaco plano duplo.

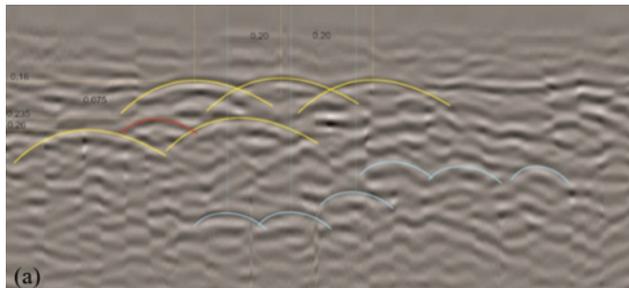
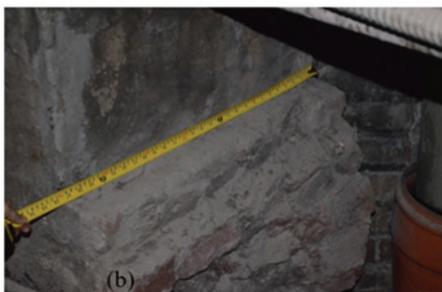
Figura 15 Parede lateral da cúpula: (a) radargrama; (b) determinação da espessura.

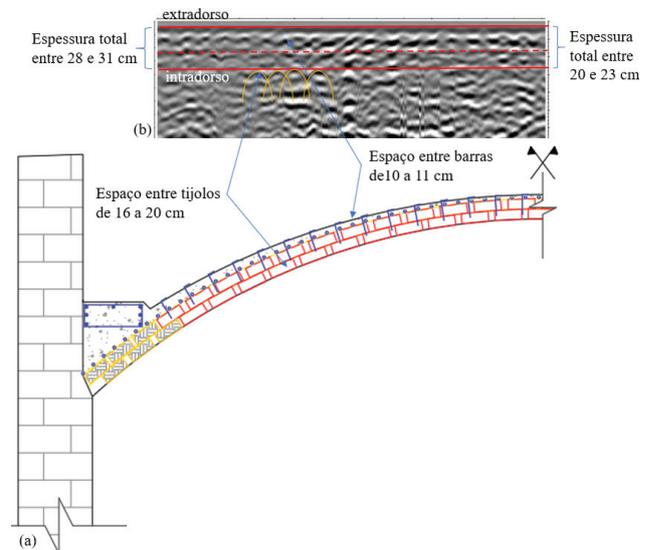
Figura 16 Seção transversal da abóbada: (a) detalhe construtivo; (b) radargrama.

O sinal eletromagnético perdeu energia ao incidir nas barras da tela metálica, gerando dispersão significativa ao longo da seção das cascas. Apenas nos trechos em que a armadura se apresentou transversal ao percurso das antenas o sinal foi propagado suficientemente, sendo possível estimar a espessura das cascas e suas camadas, assim como a dimensão das unidades da alvenaria. A Figura 16 representa as características construtivas e radargramas típicos da abóbada do foyer. Observou-se um padrão de parábolas consecutivas com espaçamento entre 16 a 20 cm no alinhamento do intradorso, indicando ser os tijolos, cujas dimensões são compatíveis com as encontradas no ensaio de termografia infravermelha. As barras da tela metálica apresentam espaçamento entre 10 e 11 cm, informação confirmada em ensaio de pacometria e descrito no relatório de Schiros (1978) [8], assim como a presença de pinos metálicos, com espaçamentos típicos de 20 cm. Foi identificada

camada intermediária, confirmando as informações de relatório da época do reforço sobre duas camadas de tijolos [8], possivelmente com espessura entre 10 a 12 cm. Por se tratarem de elementos compostos por diversos materiais não foi possível detectar danos como vazios e fissuras nas cascas investigadas pelo GPR, utilizando-se antenas de 1,2 GHz. Para tal finalidade sugere-se o uso de antenas de maior frequência, com resolução mais adequada.
