Projeto e execução da intervenção na cobertura de madeira do pavilhão polivalente da Escola Alves Martins, Viseu

Design and execution of the intervention on the timber roof of the multiuse pavilion of the Alves Martins School, Viseu

NEGRÃO, J.H. – Projeto e execução da intervenção na cobertura de madeira do pavilhão polivalente da Escola Alves Martins, Viseu. **Revista Portuguesa de Engenharia de Estruturas**. Ed. LNEC. Série III. n.º 12. ISSN 2183-8488. (março 2020) 33-42.

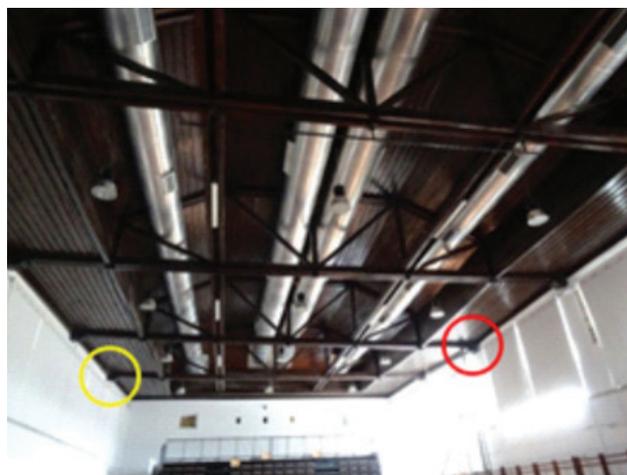
Em setembro de 2017, coincidindo com o início do ano escolar, foi identificada a rotura de um apoio (indicado por um círculo a vermelho na Figura 2a) numa asna de cobertura, e uma situação de pré-rotura noutra (círculo a amarelo). A existência de redistribuição de forças para outros sistemas de apoio, ainda que não expressamente concebidos para tal ou inteiramente compreendidos na inspeção subsequente, e o pronto escoramento das asnas e zonas afetadas, para mitigar os efeitos e a progressão da rotura evitaram o colapso das asnas afetadas.

Figura 2 a) Vista interior da sala e localização dos danos; b) Corte esquemático

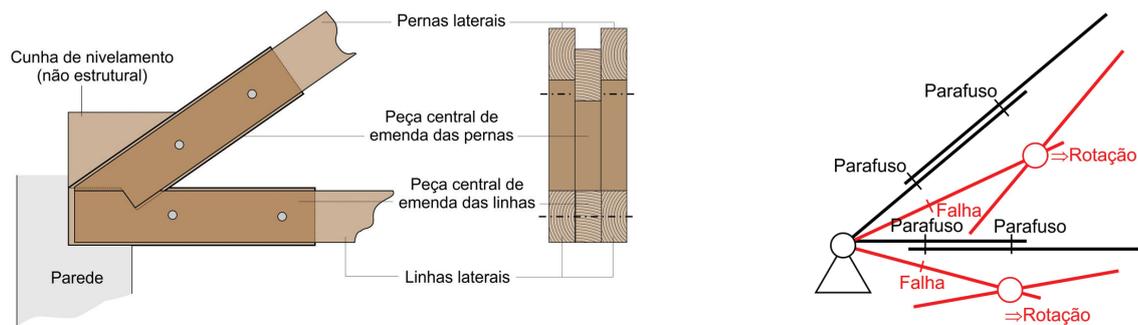
Como referido, as pernas e as linhas das asnas principais são duplas. Nos apoios, as duas pernas e as duas linhas ligam-se, cada par, a uma peça central de madeira, com dimensão igual à das duas peças ligadas e penetrando em profundidade na espessura da parede, Figura 3a). Essa ligação é realizada por dois parafusos de 24 mm de diâmetro, implicando a rotura de um parafuso a formação do mecanismo da Figura 3b). Alguns detalhes da ligação, ocultos na parede, não puderam ser observados, pelo que o esquema da figura é, quanto a eles, conjectural.

Há várias possibilidades para que tenha sido adotada esta disposição, nomeadamente: i) a insuficiência de comprimento das pernas e das linhas para realizarem o equilíbrio de forças no ponto teórico de apoio (situação esquematicamente representada na Figura 3a); ii) a insuficiência de comprimento da linha, além da secção do entalhe que recebe a perna, para evitar a rotura por corte do “taco” exterior; iii) a excentricidade do ponto de concorrência dos

Para melhor compreensão, representa-se nas figuras seguintes a sequência de eventos que resultou na rotura representada de forma simplificada na Figura 3b), a qual concorda de forma exemplar com o registo fotográfico do acidente. Nestas figuras, as extremidades das pernas e linhas foram representadas de forma simplificada, o que não altera o mecanismo representado.

Figura 3 a) Arranjo existente nos nós; b) Mecanismo potencial

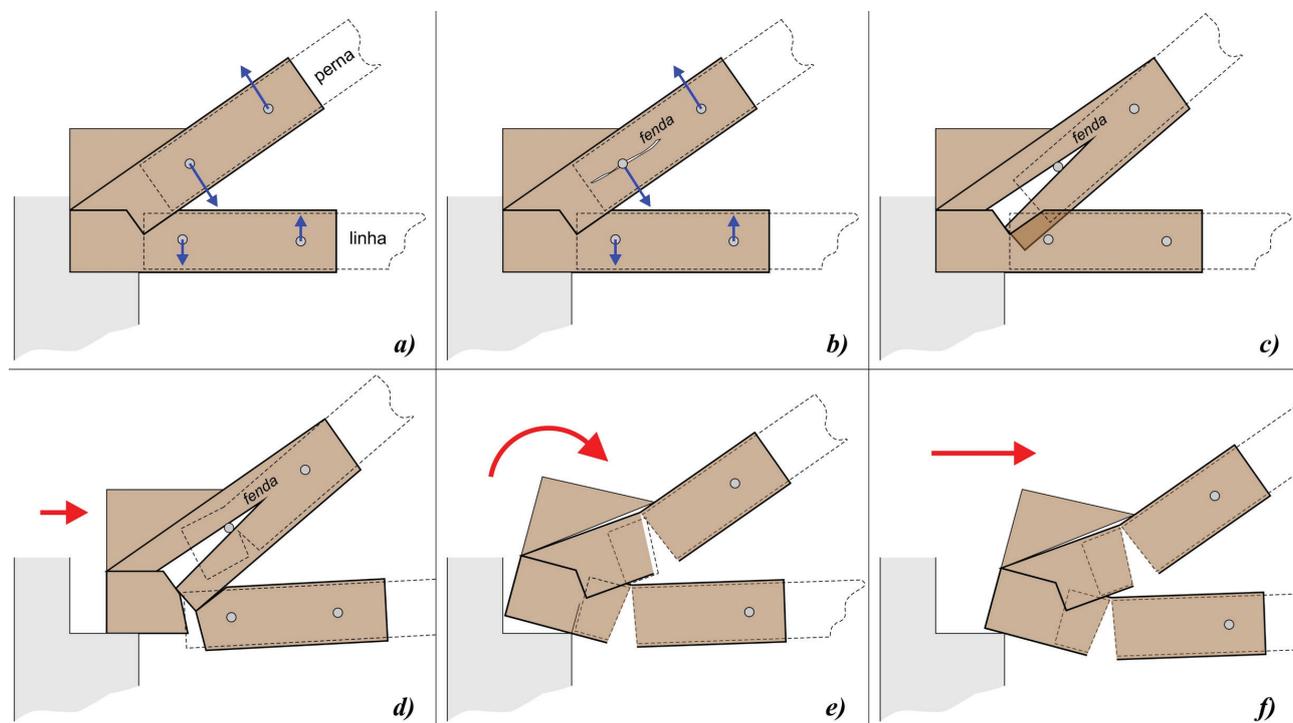
Figura 4 Sequência de eventos conducentes à rotura do apoio

das ações, como o confirmam os 70 anos de serviço. Por isso, considerando que a rotura observada não decorreu, ao que se sabe, de nenhum evento de intensidade excecional, admite-se que na sua origem tenha estado o efeito de longa duração, porventura associado a menor capacidade resistente daqueles apoios em particular, tenha sido por inferior qualidade da madeira ou por degradação localizada de origem biológica. Em todo o caso, é sintomático que a rotura se tenha iniciado pela fratura da peça central, a qual foi chamada a suportar forças (e tensões), perpendiculares ao fio, duplas das

correspondentes nas duas pernas/linhas que a ela se ligavam, como ilustra a Figura 4a). Por isso, a medida fundamental do projeto de reparação e reforço consistiu na substituição daquela peça, em todos os apoios, por outra com superior capacidade resistente. Considerando que, em cada apoio, existe uma peça central para as pernas e outra para as linhas, e que as duas se ligam de acordo com a representação da Figura 3a), para permitir o equilíbrio de forças horizontais, optou-se por aplicar uma peça em "V", constituída por perfis RHS (Rectangular Hollow Section) de largura igual à das

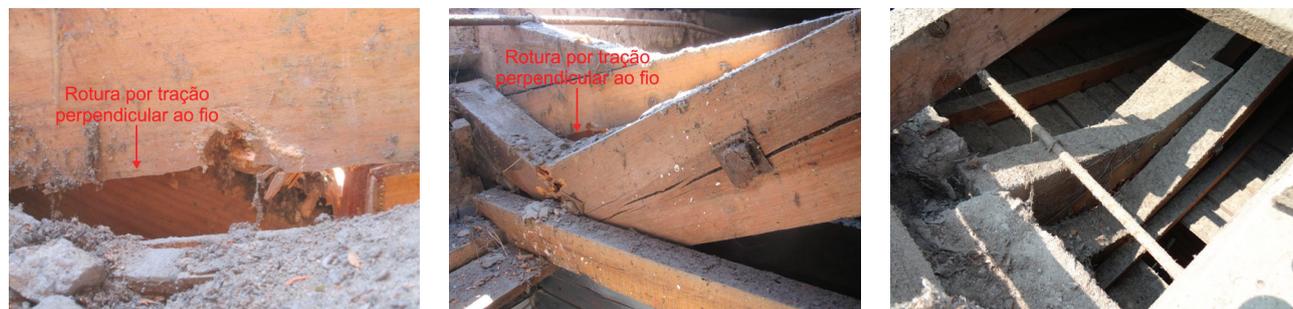
A subsequente inspeção da zona acidentada revelou que a causa do acidente foi rotura perpendicular ao fio num elemento de apoio de madeira. A sequência das figuras seguintes ajuda a compreender o mecanismo de rotura verificado.

As Figuras 5a), b) e c) são as representações reais deste mecanismo. Na Figura 5a) pode ver-se, em primeiro plano, a peça central fraturada, com origem no furo do parafuso, igualmente visível. Na Figura 5b) observa-se o mecanismo de rotura consumado. A ligação das pernas falhou primeiro e, ao rodarem, estas causaram a rotura da ligação das linhas, situadas sob aquelas. A Figura 5c) é uma vista de topo do apoio colapsado. Não foi possível obter imagens dos apoios intactos, na fase de inspeção, porque estes se encontravam ocultos entre a cobertura e o forro inferior da sala.

Figura 5 a) Rotura da peça central b) Rotura da ligação; c) Vista de topo do apoio colapsado

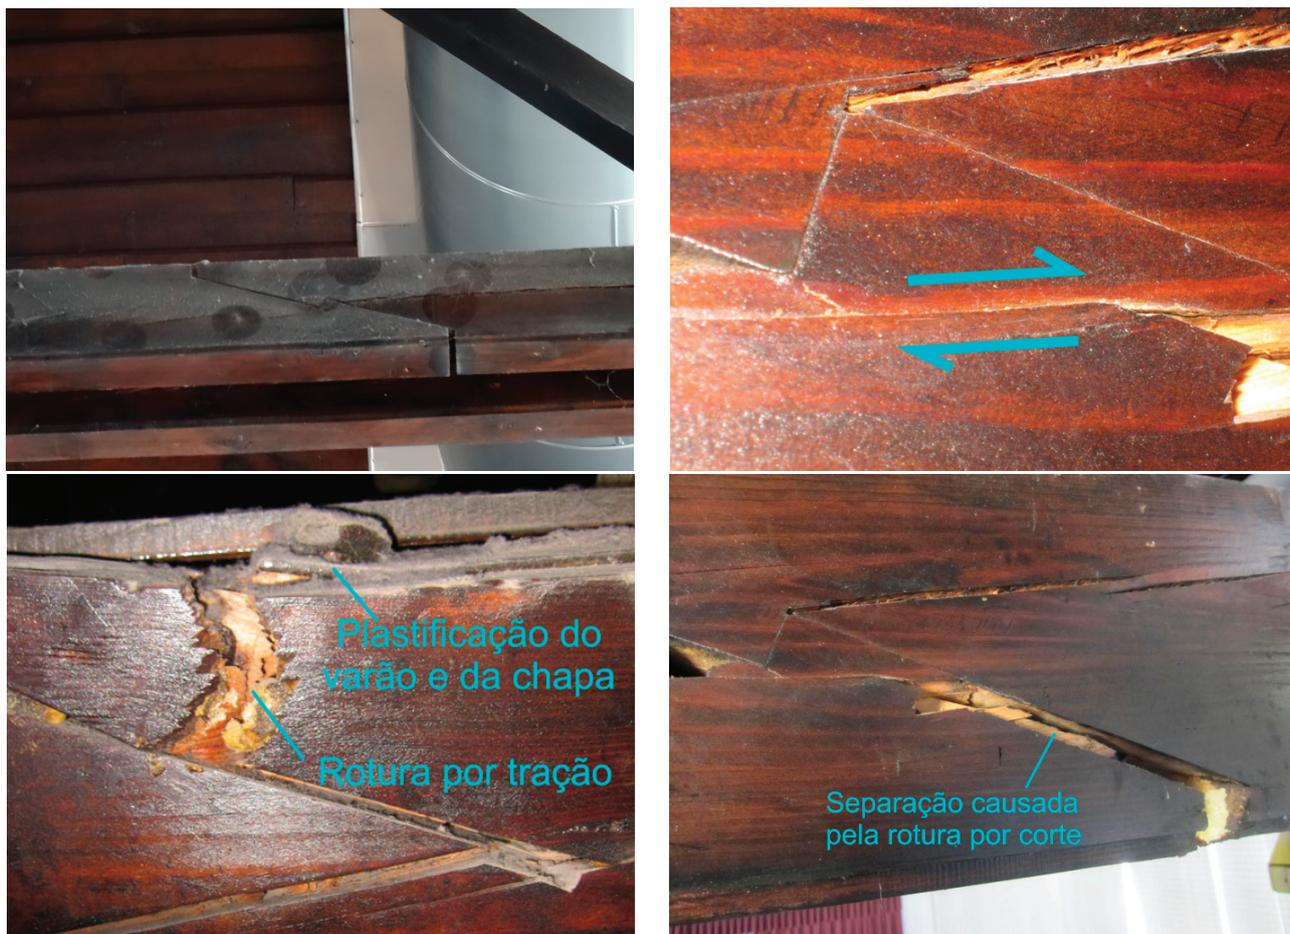
Para além das roturas nos apoios, ocorrências críticas que suscitaram a peritagem e subsequente obra de reparação e reforço, a inspeção estrutural revelou outras deficiências, de risco variável mas, em todo o caso, requerendo a aplicação de medidas corretivas. As mais importantes foram as roturas das emendas de tipo “raio de Júpiter” (Figura 6a) existentes em todas as linhas, em posições variáveis. Estas ocorreram por corte do dente de imbricamento das peças, segundo a superfície indicada na Figura 6b).

Embora a geometria da ligação seja genericamente correta, a altura do dente – e, por conseguinte, a área de corte daquela superfície – é demasiado pequena. Recorda-se que esta altura devia corresponder a 1/3 da das peças a unir, muito mais do que o que se observa na figura. Estas roturas, suscetíveis de causar o colapso das asnas, só não tiveram esse resultado graças à redundância proporcionada pela cavilha de estabilização contra a separação das peças, visível na Figura 6c). No entanto, a transferência, para esta, da força anteriormente transmitida pelo dente originou a sua plastificação e rotação, com a consequente abertura da ligação (Figura 6d), e ainda a rotura por tração da cunha de madeira contra

a qual a cavilha exerceu força de compressão, também visível na Figura 6c).

Figura 6 a) Vista geral; b) Rotura por corte; c) Plastificação do ligador; d) Abertura da junta

Para as emendas de tipo “raio de Júpiter”, utilizou-se ainda uma solução semelhante a esta, apenas com o requisito adicional de ser suficientemente longa para que os furos dos parafusos fossem executados para além do limite da zona da ligação de carpintaria (Figura 11).

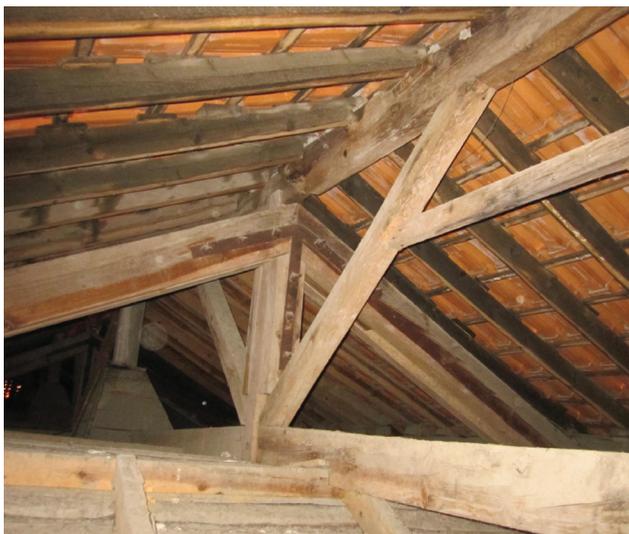
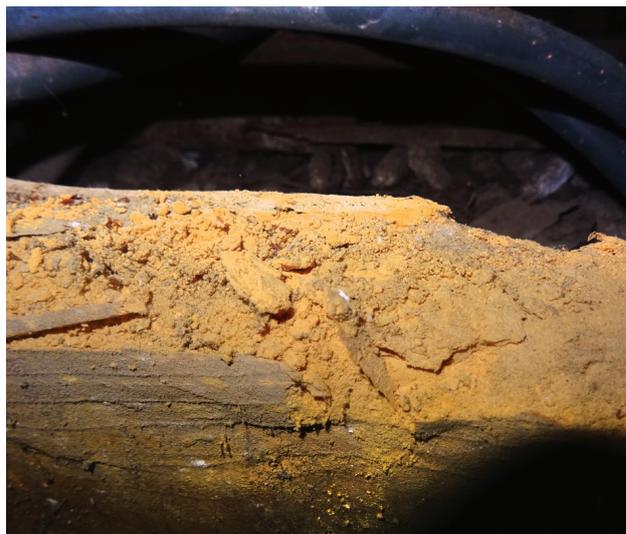
A inspeção no desvão situado entre o forro e a cobertura propriamente dita revelou que os elementos estruturais principais (asnas, madres e vigas de travamento, Figura 7a) se encontram em boas condições, apresentando ataques pontuais e pouco importantes por caruncho e não evidenciando apodrecimentos. Situação diferente é a dos elementos secundários, nomeadamente barrotes de apoio do forro inferior e algumas tábuas deste, boa parte dos quais se encontra fortemente deteriorada por caruncho pequeno *Anobium punctatum* (Figura 7b), sem outra hipótese de reparação que não a sua substituição. O uso de madeira com durabilidade natural inferior e/ou a ausência de tratamento preservador destes elementos serão as causas prováveis da sua degradação.

Figura 7 a) Estrutura principal em boas condições; b) Elementos secundários degradados

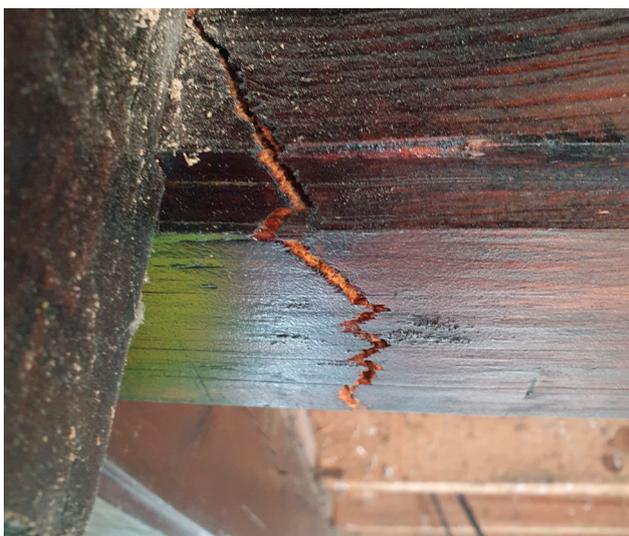
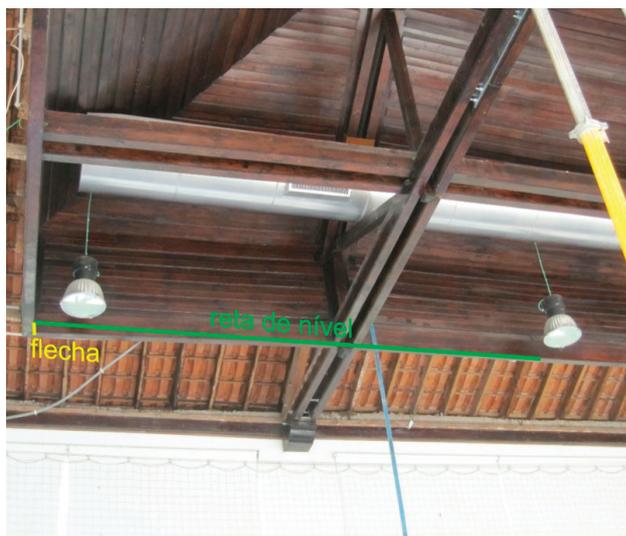
Já durante a execução da obra de reparação, foram observadas duas anomalias não detetadas na inspeção preliminar, sendo uma crítica e a outra secundária. A primeira era uma linha partida, devido à presença de um nó de grandes dimensões no elemento de madeira, reduzindo sensivelmente a secção útil da peça (Figura 8a). A outra era uma deformação excessiva da zona em consola do forro de madeira, causada por deformação da estrutura de apoio (Figura 8b).

Figura 8 a) Linha fraturada; b) Deformação excessiva no forro

Nos apoios colapsados, para além da substituição da peça de madeira central, houve que substituir também os troços de pernas e linhas que sofreram danos em razão do colapso daquela peça. Pretendeu-se inicialmente realizar a ligação da madeira nova à antiga com próteses baseadas em resina epóxy e varões roscados, mas a dificuldade de execução desse trabalho em obra obrigou a recorrer à solução convencional de ligação por chapas de aço externas (Figura 10). Esta solução foi igualmente utilizada para a emenda de reparação da fratura de Figura 8a).

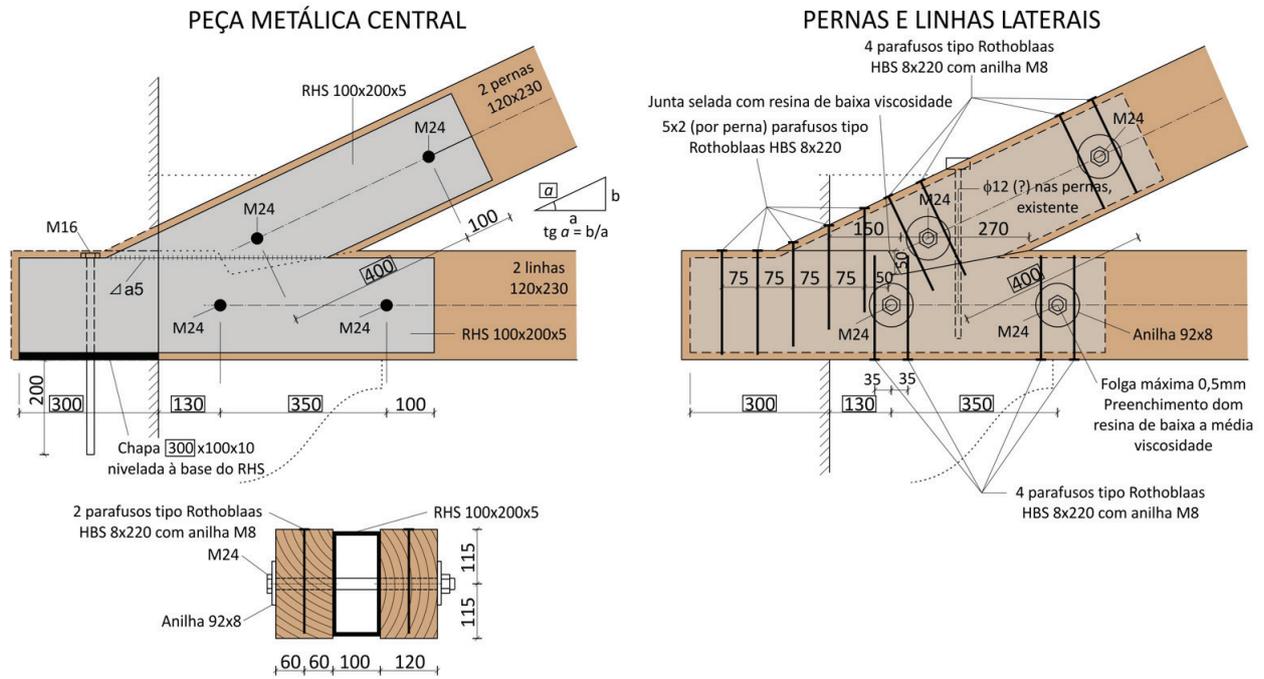
Figura 9 Solução de reparação/reforço das ligações de apoio

peças centrais originais (uma vez que essa dimensão não pode ser alterada), ligando-se um ramo da peça às pernas e outro às linhas. A solução pode ver-se na Figura 9 na qual se representa, à esquerda, a peça central metálica e, à direita, o reforço das pernas/linhas situadas de cada lado daquela.

Dado o desconhecimento do estado de conservação das extremidades das linhas, que devem resistir ao impulso horizontal proveniente das pernas, a superfície de rotura potencial por corte foi reforçada por 5 parafusos de enroscar (*tirefonds*). Deve assinalar-se, no entanto, que as ligações aparafusadas pernas/linhas-peça central foram dimensionadas para suportar a totalidade do esforço axial da barra, pelo que funcionam como sistema redundante para a ligação perna-linha entalhada, que é o sistema de transferência tradicional. Do mesmo modo, para reforçar a segurança à rotura por tração perpendicular ao fio, foram inseridos 2 parafusos de cada lado dos parafusos M24 que ligam as pernas/linhas e a peça central.

Para eliminar flexibilidades iniciais e assegurar o funcionamento da ligação de acordo com o previsto desde o início do carregamento, foi injetada resina epóxi de baixa viscosidade na junta do dente frontal de contacto perna-linha e nos furos dos parafusos M24.

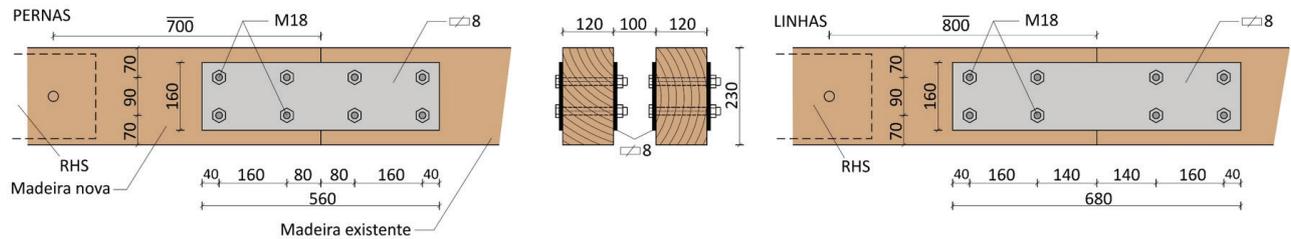
Figura 10 Emendas das pernas e linhas fraturadas

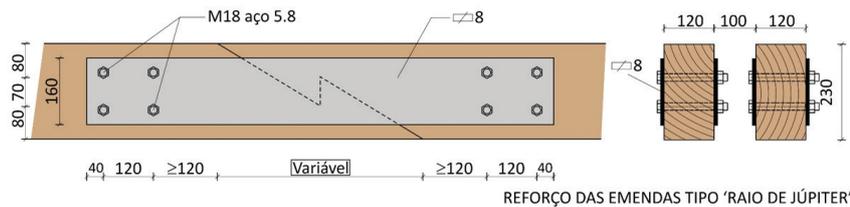
Figura 11 Emendas das ligações de tipo "raio de Júpiter"

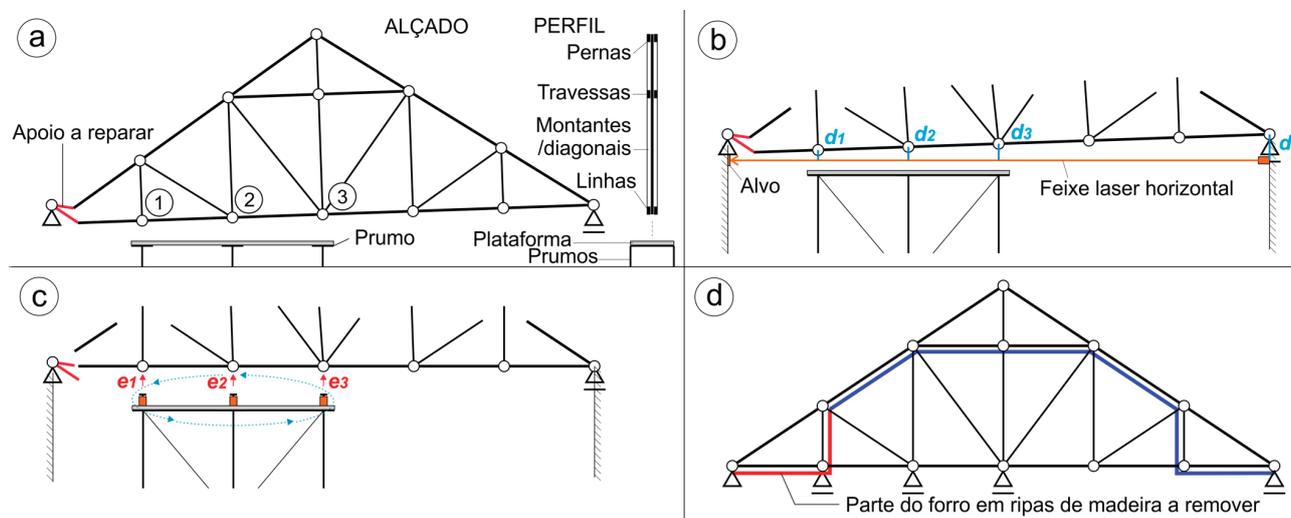
Figura 12 Processo construtivo para a intervenção de reparação

- 1) Colocação de prumos de escoramento sob os nós 1, 2 e 3 (Figura 12a), com um intervalo livre de 0,30 m entre o topo do prumo e a base dos nós e centrados com a asna na direção perpendicular ao plano desta;
- 2) Contraventamento dos prumos paralela e perpendicularmente ao plano da asna;
- 3) Destelhamento da cobertura na área de influência da asna a reparar (programado, mas não executado, após discussão das implicações técnicas com o empreiteiro);

- 4) Nivelamento e fixação de um feixe laser e um alvo nas paredes de apoio opostas (Figura 12b). Com uma régua ou um alvo móvel graduado, medir as distâncias d_1 , d_2 , d_3 e, a partir destas, os assentamentos ($e_i = d - d_i$) dos nós 1, 2 e 3;
- 5) Com macacos hidráulicos aplicados sob os nós 1, 2 e 3, restabelecimento da horizontalidade da linha da asna, aplicando as forças de forma gradual e rotativa pelos nós, até se registarem deslocamentos iguais a $-e_i$, $i=1, 2, 3$ (Figura 12c);
- 6) Remoção do forro horizontal e vertical entre o apoio partido e o primeiro montante da asna (Figura 12d);
- 7) Início das reparações descritas na Secção 3 deste artigo.

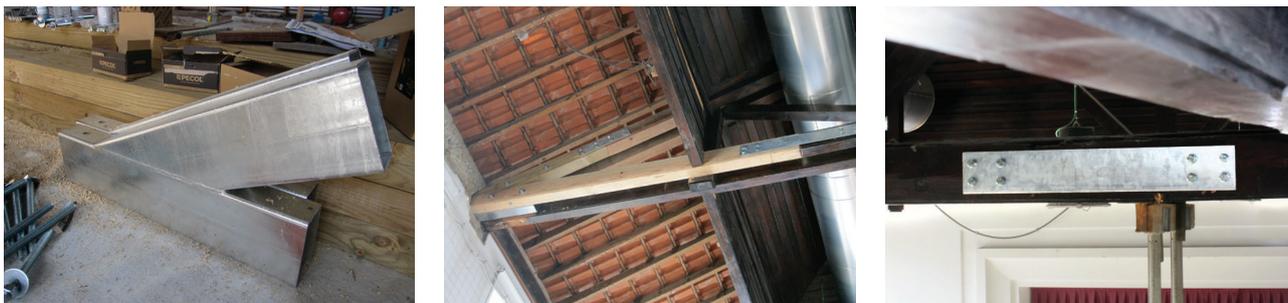
Figura 13 Execução: a) Peças metálicas; b) linha partida; c) raio de Júpiter

Na Figura 13 podem ver-se, sucessivamente, as peças metálicas de emenda nos apoios, a emenda da linha partida representada na Figura 8a) e a emenda de uma ligação raio de Júpiter.

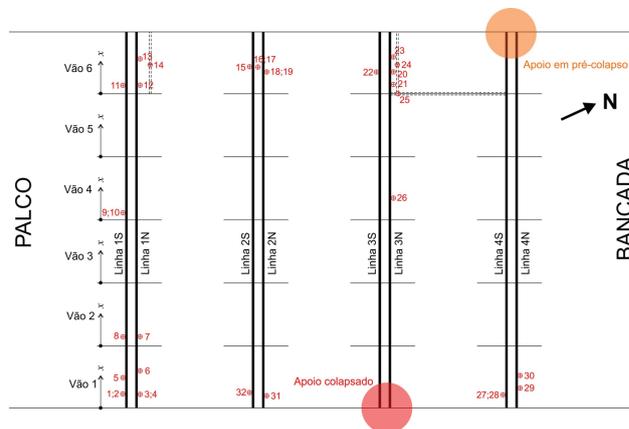
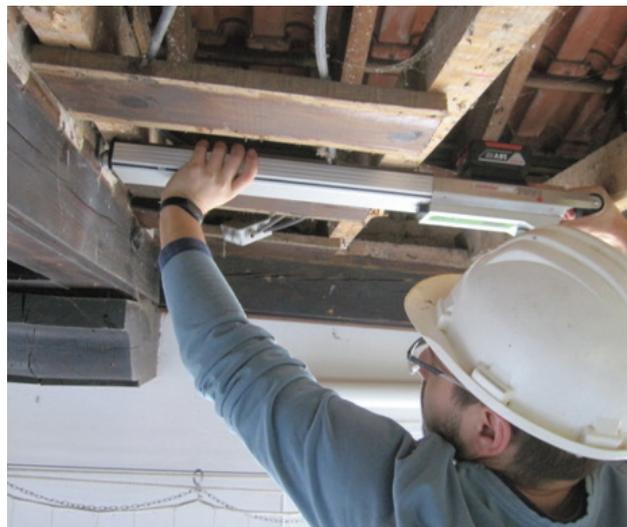
Figura 14 Programa da campanha de perfurações com Resistógrafo

Quando o forro foi removido (Figura 12d), surgiram dúvidas relativamente ao estado de conservação e nível de ataque biológico, nomeadamente caruncho, de alguns elementos. Na inspeção inicial, a informação recolhida por processos tradicionais (percussão e raspagem), conjugada com a medição do teor de água, não indicou a existência de problemas significativos a este nível, o que dispensou o recurso a meios mais sofisticados, nomeadamente o uso de Resistógrafo (Figura 15). Face à apreensão do empreiteiro no início dos trabalhos foi, não obstante, realizada a campanha de perfurações indicada na Figura 14. Para além de pontos potencialmente problemáticos, nomeadamente junto às entregas das asnas, foram feitas perfurações em posições interiores e onde a madeira não aparentava quaisquer vestígios de ataque. Procedeu-se depois à comparação dos perfis de penetração das zonas sãs e das consideradas de risco, a qual confirmou o bom estado geral das madeiras estruturais, não se exigindo, por conseguinte, nenhuma alteração do plano de execução anteriormente descrito. Os perfis não se apresentam neste artigo, por não revelarem anomalias e ocuparem um espaço significativo.

Figura 15 Perfuração com Resistógrafo
