Consolidação, reforço estrutural e inclusão de infraestruturas técnicas na conservação e salvaguarda da Igreja do Mosteiro de Travanca, Amarante

Consolidation, structural reinforcement and inclusion of technical infrastructures in the conservation and safeguarding of the Church of the Monastery of Travanca, Amarante

Miguel Malheiro
Aníbal Costa

MALHEIRO, M. [et al.] – Consolidação, reforço estrutural e inclusão de infraestruturas técnicas na conservação e salvaguarda da Igreja do Mosteiro de Travanca, Amarante. **Revista Portuguesa de Engenharia de Estruturas**. Ed. LNEC. Série III. n.º 13. ISSN 2183-8488. (julho 2020) 83-92.

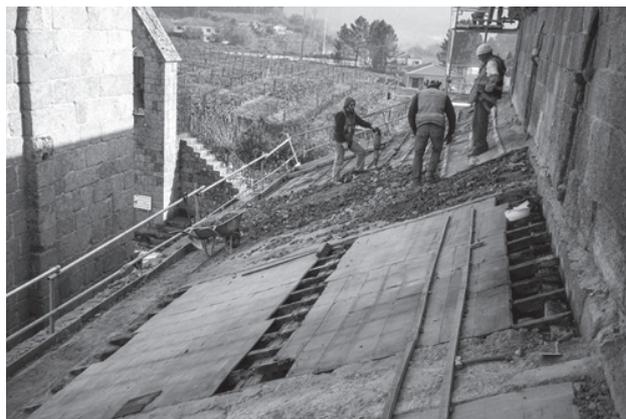
Estes trabalhos procuravam estabilizar as paredes autoportantes, com a utilização de cintas de betão e esteiras pré-fabricadas, material com especial vocação para consolidar os coroamentos dos muros do edifício, mas inserindo cargas excessivas e impulsos que se repercutem nas várias fissuras que se observaram em 2012.

Figura 3 Realização da laje de esteira da nave lateral norte em betão armado. Fonte: Alberto da Silva Bessa, 1968

A consolidação estrutural do monumento passou por eliminar intervenções, na nossa opinião, erróneas, que consistiram em

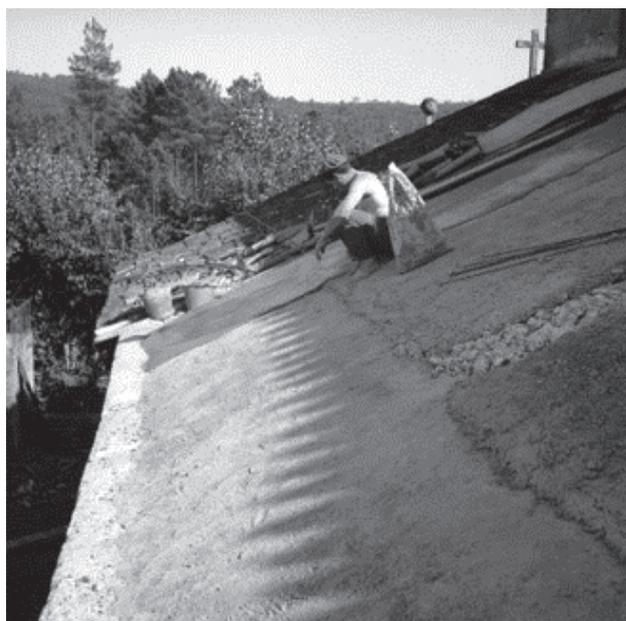
Figura 4 Impermeabilização, com aplicação de argamassa hidrófuga na laje de esteira da nave lateral norte. Fonte: Alberto da Silva Bessa, 1968.

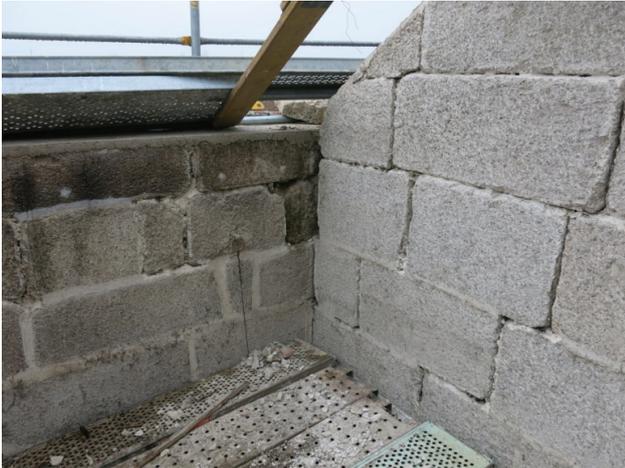
O que se verificou no diagnóstico foi que as paredes longitudinais, quer da nave central quer das naves laterais, estavam desligadas das paredes transversais, Figura 5, verificando-se movimentos entre elas e fendilhação pronunciada nas paredes, Figura 6.

Figura 5 Separação entre a parede longitudinal e a parede transversal e fendilção pronunciada na parede transversal

Na intervenção realizada procurou-se seguir este princípio de intervenção que consistiu em amarrar devidamente as paredes entre si, através de pregagens tipo CINTEC, e de ligar devidamente as coberturas às paredes, ligando-as em toda a periferia da construção, como está devidamente elucidado na Figura 9.

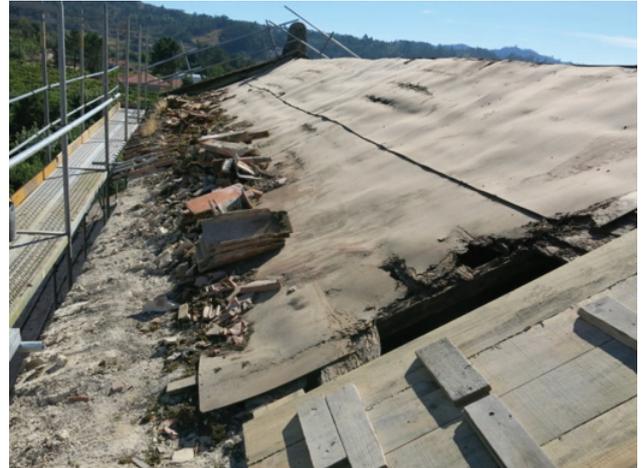
Também a nave central, cuja cobertura era realizada em madeira, apresentava várias anomalias, essencialmente associadas à utilização de um “platex” por cima das varas, que para além de impedir a ventilação adequada da madeira, apodreceu e deu origem a várias anomalias nos elementos estruturais, Figuras 7 e 8.

Figura 7 Aplicação do "Platex" por cima das varas sendo notórias as anomalias associadas

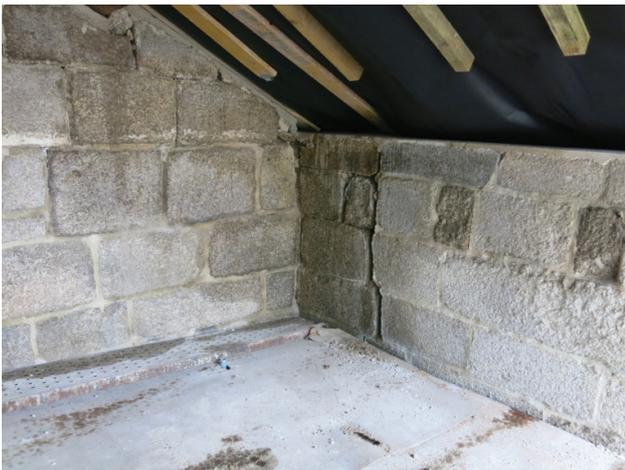
Figura 6 Separação entre a parede longitudinal e a parede transversal e fendilção pronunciada na parede longitudinal

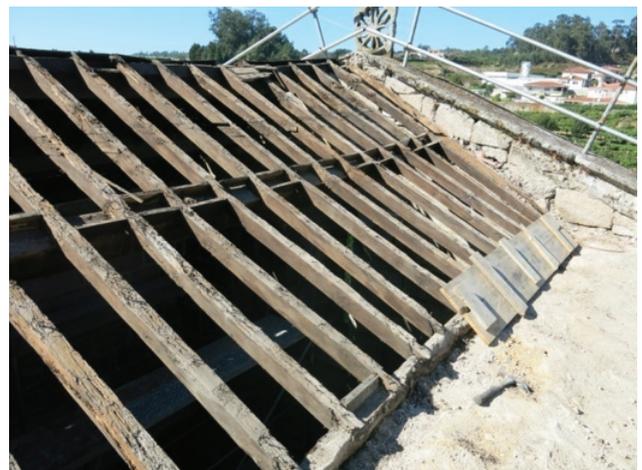
Figura 8 Vista geral das varas depois da retirada do "Platex"

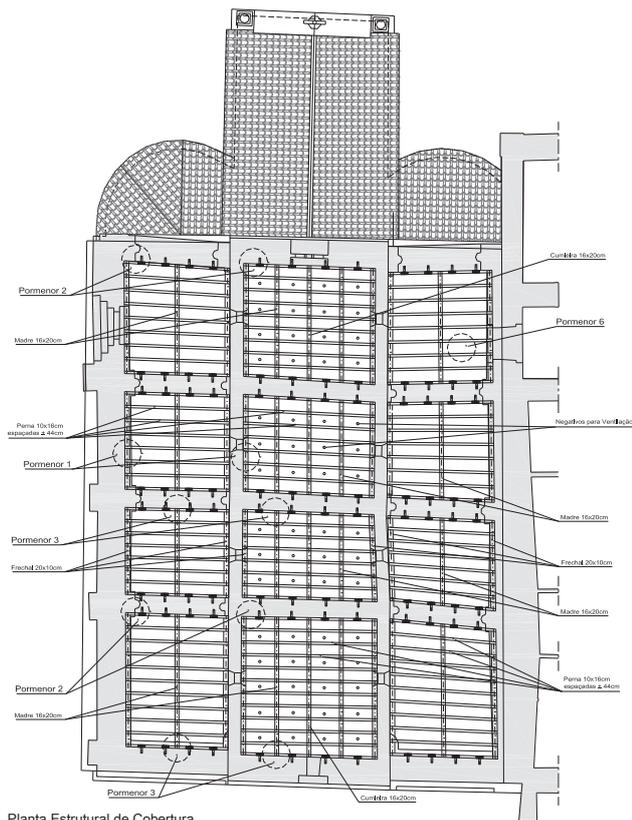
Planta Estrutural de Cobertura

Figura 10 Planta estrutural ao nível das naves laterais

Assim, na Figura 10 é possível verificar-se que a estrutura de madeira, realizada por uma viga, situada a meio do vão, dá apoio a uma sequência de barrotes que apoiam nas paredes e na viga. As ligações das vigas de madeira às paredes foram efetivadas através de uns conectores metálicos que garantem essa ligação, Figuras 12 e 13. O último barrote foi ligado à parede, através de conectores metálicos, sendo a solidarização do painel realizada através de um forro. Deste modo foram asseguradas as ligações entre os elementos constituintes do plano desse teto.

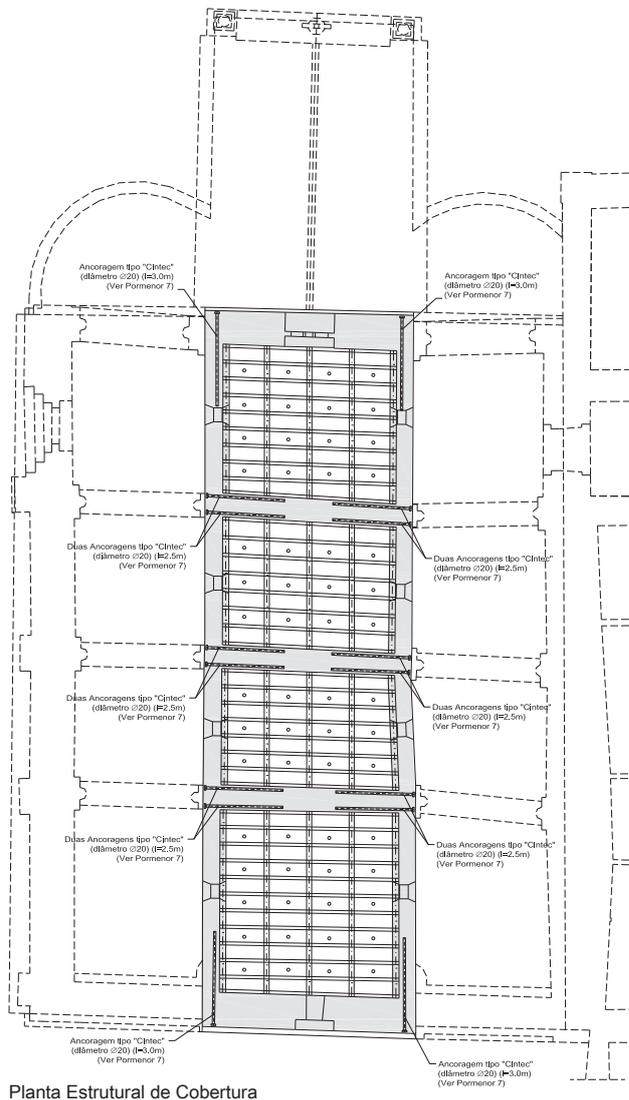
Planta Estrutural de Cobertura

Figura 11 Planta estrutural ao nível da nave central

Na Figura 11 é possível observar-se o esquema de pregagens previstas entre paredes longitudinais e transversais. Estas pregagens deverão ter o comprimento suficiente para assegurar uma boa ligação entre paredes e no caso em que já existam fendas deverão ser prolongadas até atravessar a fenda para assegurar que essas duas partes também ficam solidarizadas. Como se pode ver e atendendo a que na altura da execução do projeto se desconhecia a constituição da parede transversal que ficava por cima dos arcos foram previstas 2 pregagens por parede transversal. Esta situação serve para prevenir a eventualidade de a parede ser uma parede de 3 folhas, em que normalmente a folha do meio é constituída por material muito fraco onde não se deve realizar a pregagem. Caso a parede seja de 1 ou 2 folhas a hipótese de projeto mantém-se válida.

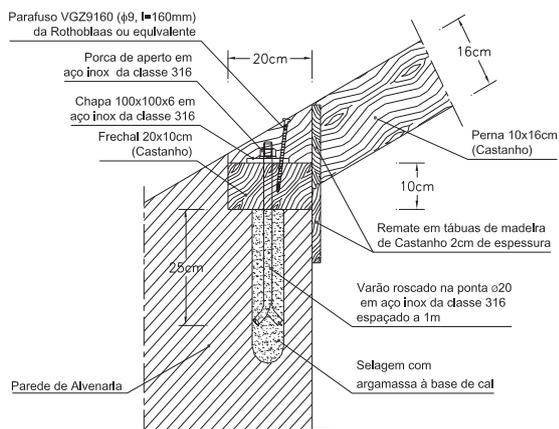
Pormenor 1

Figura 12 Ligação dos barrotes à parede externa da construção

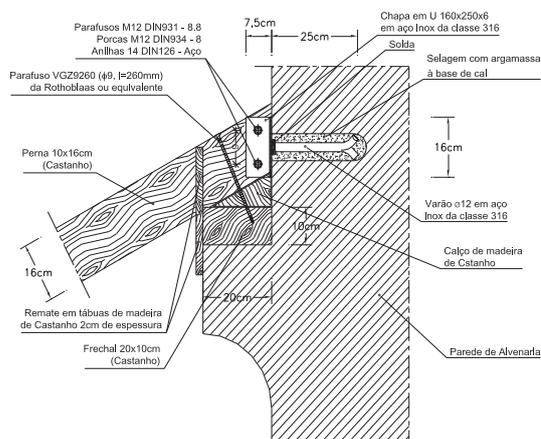
Pormenor 4

Figura 13 Ligação dos barrotes à parede interna da construção

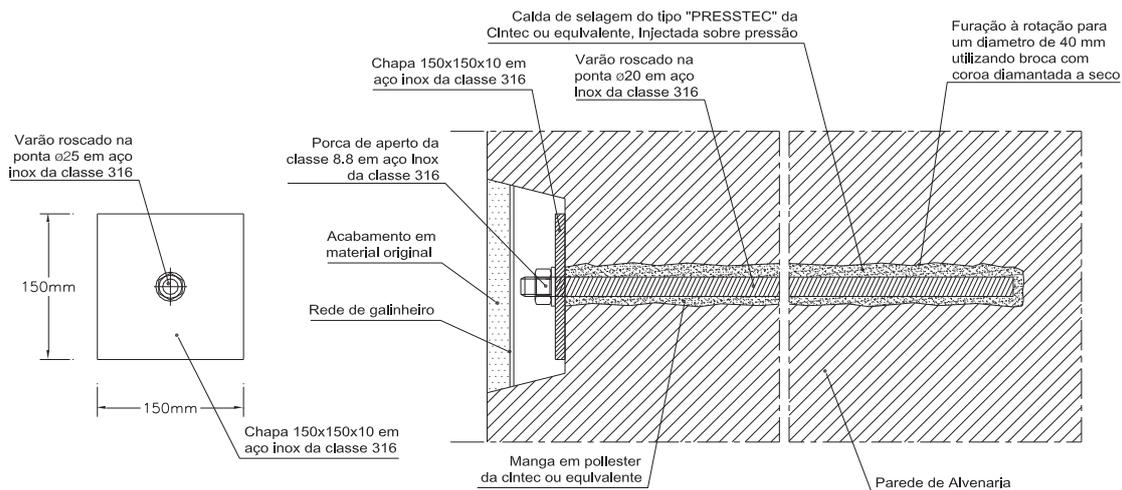
Pormenor 7 (Ancoragem tipo "Cintec")

Figura 14 Esquema da ancoragem tipo CINETEC

A pregagem é uma operação relativamente simples, conforme se esquematiza na Figura 14.

A operação consiste na execução de uma furação inicial, a chamada rolha, com um diâmetro entre 150 e 200 mm, seguindo-se a execução de uma segunda furação, com um diâmetro menor, de 40 mm, para a introdução de um varão de 20 mm de diâmetro, Figura 15. Em seguida é introduzido o varão CINTEC, Figura 16, seguindo-se a injeção de uma calda, Figura 17, que é contida por uma manga que impede a fuga da calda. No final e após a colocação da chapa de ancoragem, é colocada a rolha, sendo o remate em torno da rolha realizado com pó de pedra, Figura 17.

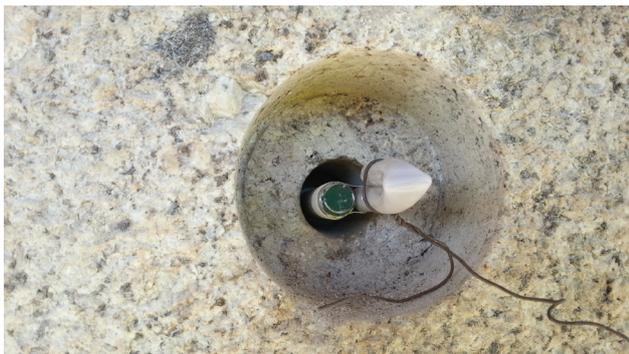
Figura 15 As duas furações para a colocação da ancoragem CINTEC

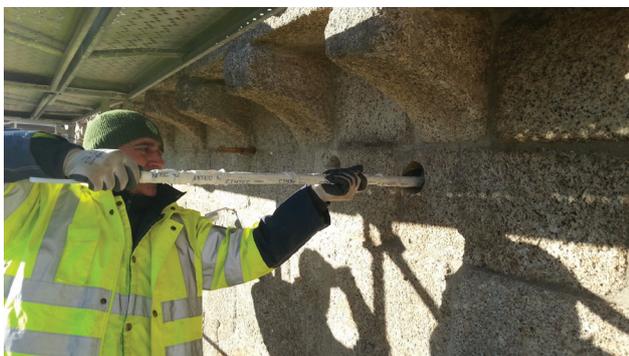
Figura 16 Introdução de um varão de 20 mm de diâmetro

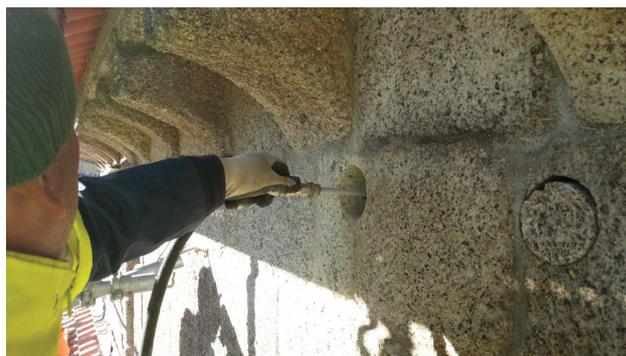
Figura 17 Injeção da calda e colocação da rolha na furação inicial

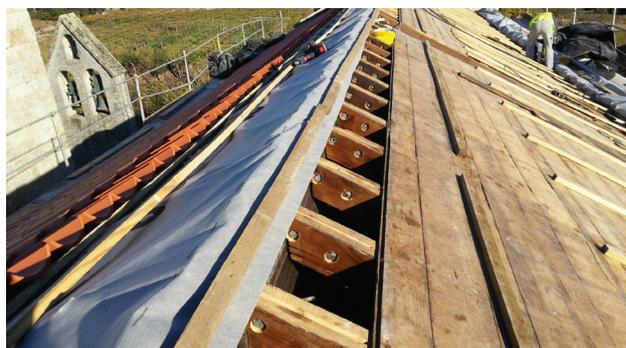
Figura 18 Ligação das varas na cumeeira através de uma chapa metálica

Na nave central o procedimento de ligar a cobertura às paredes foi realizado de forma semelhante e neste caso, como era uma cobertura em varas, procedeu-se à ligação das mesmas na cumeeira, através de uma chapa metálica, Figura 18.
