# Reabilitação da sede do Banco de Portugal

Rehabilitation of Banco de Portugal headquarters

Rui Luis Furtado Marques Rui Miguel Alves Silva

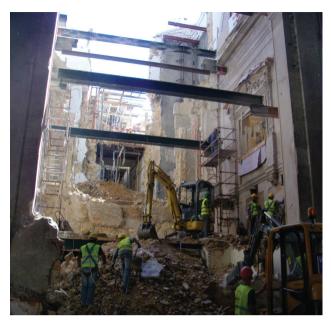
Figura 2 Demolição na zona do altar da igreja

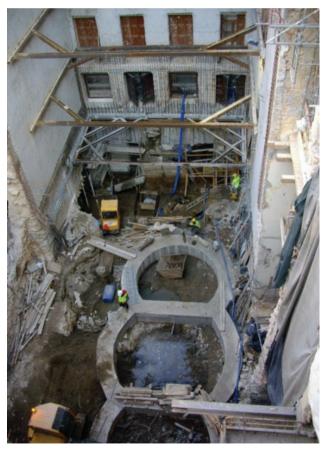
**Figura 3** Aspeto do escoramento interior dos edifícios de sacrifício durante a fase de escavação

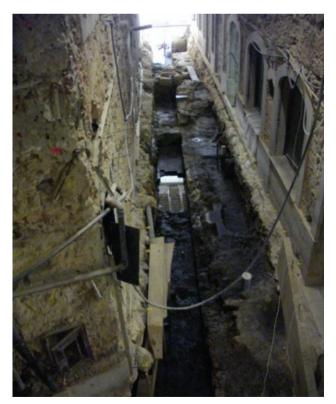
Após os trabalhos de demolição e com o início dos trabalhos de arqueologia, confirmou-se a existência da Muralha D. Diniz, património nacional, e foram ainda encontrados troços da primitiva Cabeceira do Altar-Mor e a existência duma Necrópole na antiga Igreja.

Figura 5 A descoberta da Muralha de D. Dinis

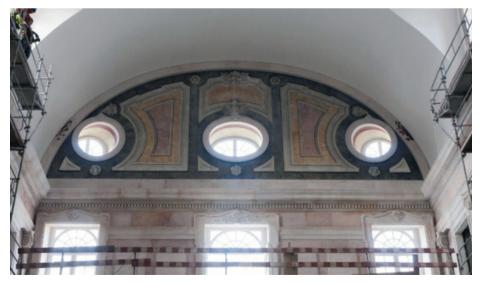
O restauro incidiu também sobre os frescos, em particular pela grande pintura sobre o coro alto, no interior da fachada principal e oposta ao arco com a coroa real.

Figura 10 Trabalhos de restauro de frescos no coro alto

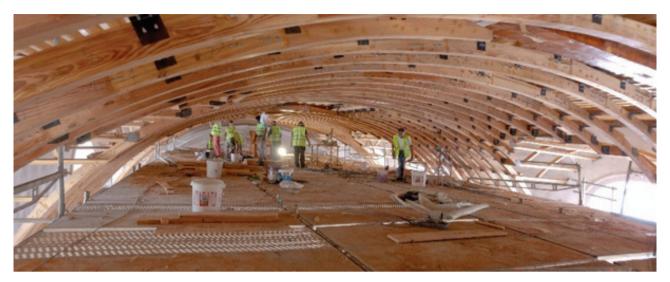
Figura 11 Montagem da estrutura de madeira do teto da igreja

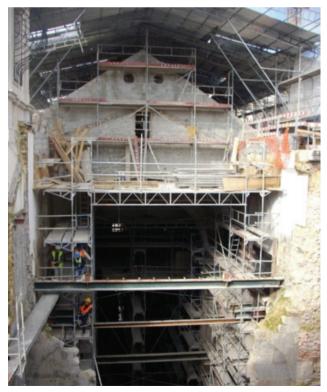
Figura 13 Vista do altar-mor do interior dos edifícios de sacrifício

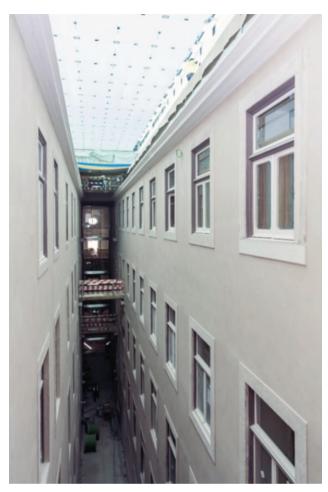
No novo piso de cobertura foi criada uma claraboia que possibilita a entrada de luz natural não só para esse piso mas também para o renovado saguão.

Figura 16 Vista do renovado saguão iluminado pela nova claraboia

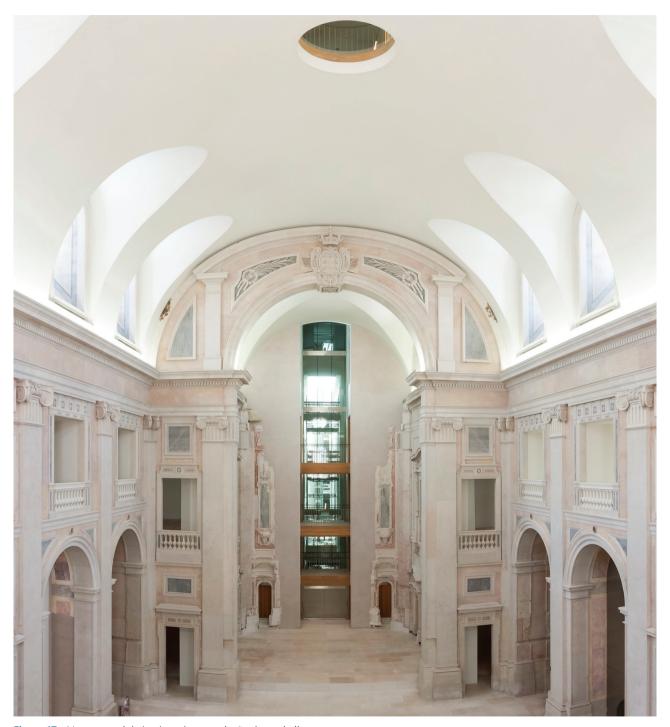
Figura 17 Nave central da igreja após a conclusão dos trabalhos
