Reabilitação e ampliação do conjunto arquitetónico do Seminário Maior de Coimbra

A comprehensive intervention on architectural ensemble of the Seminário Maior de Coimbra

QUELHAS, B. [et al.] – Reabilitação e ampliação do conjunto arquitetónico do Seminário Maior de Coimbra. **Revista Portuguesa de Engenharia de Estruturas**. Ed. LNEC. Série III. n.º 17. ISSN 2183-8488. (novembro 2021) 81-92.

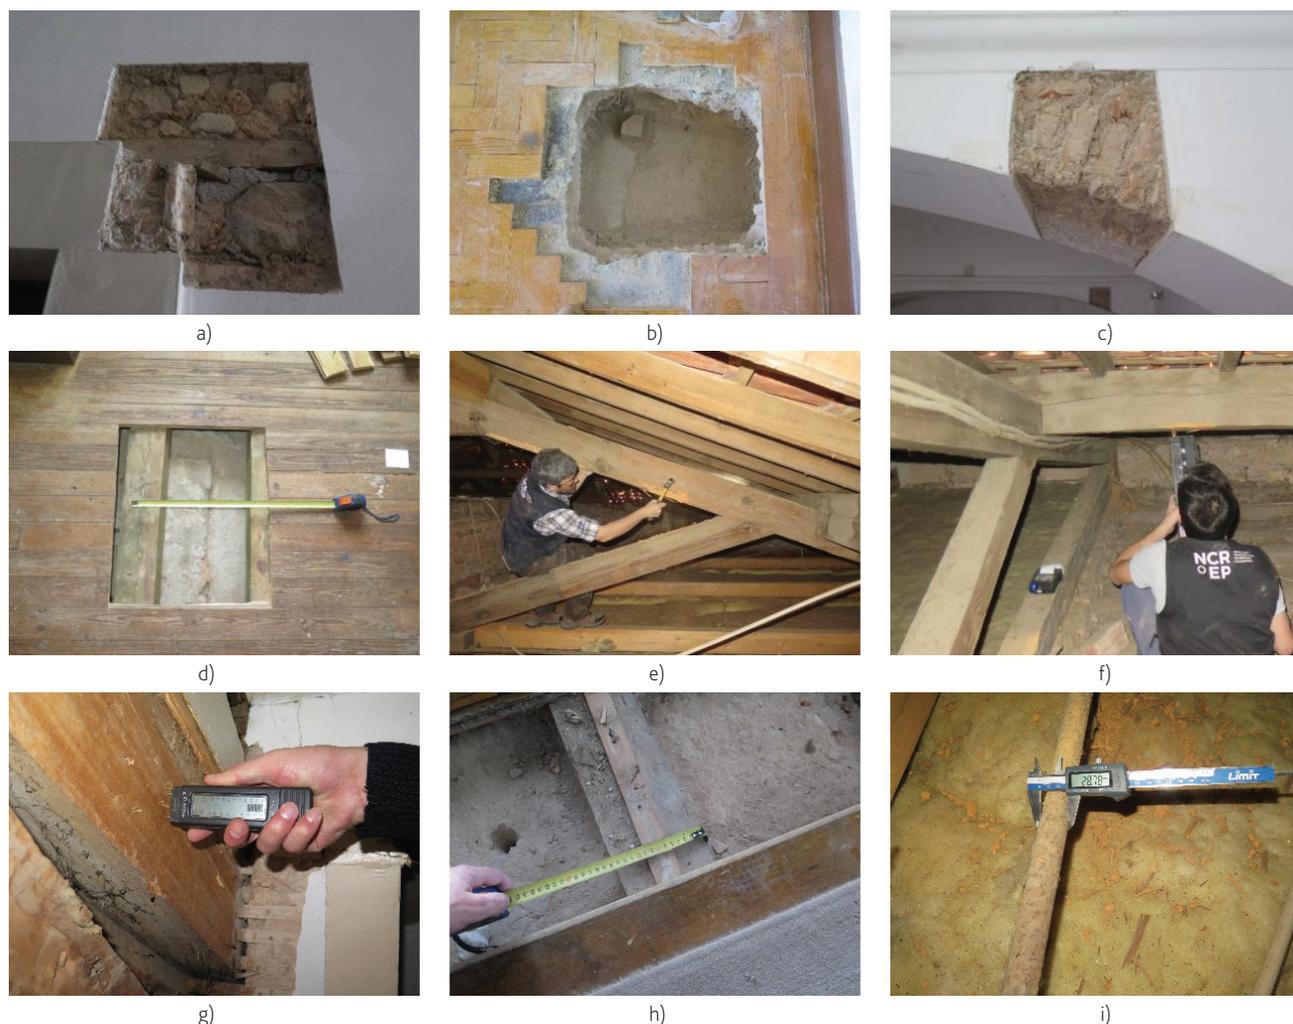
Figura 2 Ações de inspeção e diagnóstico – sondagens e ensaios complementares

A inspeção visual para caracterização geométrica, material e do estado de conservação dos elementos estruturais do edifício foi complementada através da realização de ensaios tendencialmente não destrutivos, ou medianamente destrutivos utilizados como ferramentas auxiliares de inspeção e diagnóstico. Nestes ensaios incluiu-se uma campanha de abertura de janelas de sondagem nos diferentes elementos estruturais, nomeadamente, pavimentos, paredes, abóbadas e arcos (devidamente acompanhadas pela equipa de arqueologia responsável, [2]), que permitiu a observação direta dos elementos estruturais e assim um levantamento mais completo das suas características. Esta campanha procurou minimizar o impacto nos elementos construtivos (Figura 2). Este trabalho permitiu criar uma base de conhecimento para o desenvolvimento de uma intervenção estrutural sustentada e orientada para uma filosofia de intervenção mínima e de respeito pela pré-existência.

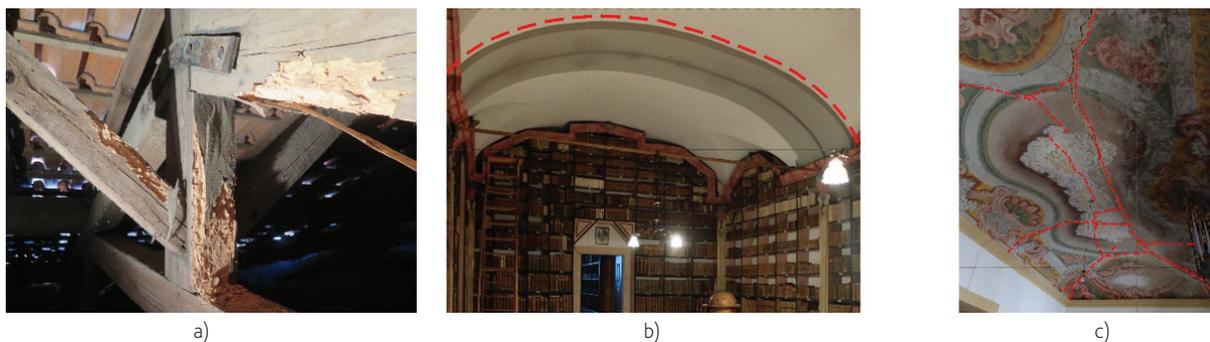
Figura 8 Principais anomalias estruturais identificadas no edifício

Foi efetuada uma inspeção ao edifício, de forma a detetar as anomalias nos elementos estruturais e avaliar a sua intensidade. Este trabalho permitiu identificar algumas anomalias estruturais importantes no edifício, nomeadamente: (i) Degradação intensa generalizada dos elementos estruturais da cobertura sobre a ala Sul devido a ataques de insetos xilófagos de ciclo larvar (caruncho), os quais resultaram em importantes perdas de secção resistente (Figura 8a). A restante cobertura do edifício central apresentava a mesma tipologia de anomalias, no entanto, de forma mais pontual. (ii) Fissuração e deformação das abóbadas do teto do piso 0, em particular na ala Sul, onde o vão das abóbadas dos compartimentos é maior (Figura 8b). Na origem destes problemas está a conceção estrutural e construtiva do edifício, nomeadamente, a falta de continuidade em altura das paredes do corredor dos pisos superiores. As cargas verticais das paredes desalinhadas são transmitidas para as paredes de alvenaria inferiores através dos arcos e abóbadas sob a forma de esforços horizontais e verticais. As forças horizontais, na inexistência de elementos de travamento, provocam movimentos fora-do-plano nas paredes de suporte assim que as cargas horizontais sejam superiores à resistência horizontal das paredes. O movimento fora-do-plano das paredes induziu por sua vez
