Acompanhamento dos processos de deterioração das barragens portuguesas afetadas por reações expansivas do betão

Assessment of the deterioration processes of Portuguese dams affected by concrete swelling reactions

António Lopes Batista

BATISTA, A. – Acompanhamento dos processos de deterioração das barragens portuguesas afetadas por reações expansivas do betão. **Revista Portuguesa de Engenharia de Estruturas**. Ed. LNEC. Série III. n.º 18. ISSN 2183-8488. (março 2022) 43-64.

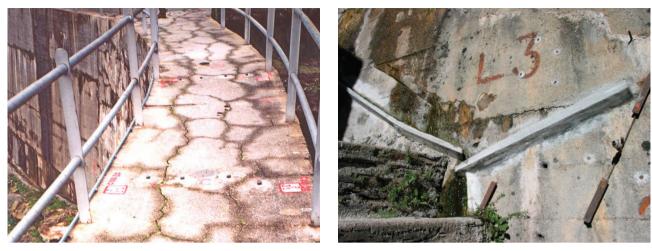
A barragem do Alto Ceira, construída em 1949 e desativada em 2013 (através de demolição do seu trecho central), era uma abóbada delgada com 36 m de altura (Figura 2). A obra apoiavase num maciço xistoso. Na sua construção foi usado betão produzido com agregados quartzíticos. Desde a década de 1960 que o comportamento observado da barragem se caracterizou por deslocamentos progressivos, verticais para cima e radiais para montante. A fendilhação dos paramentos e do coroamento acentuou se ao longo do tempo, tendo-se chegado a um estado muito avançado no início deste século, com passagem franca de água pelas fendas na zonas dos rins (Figura 3).

Figura 3 Barragem do Alto Ceira. Fendilhação difusa, do tipo craquelê, no piso do coroamento (à esquerda) e bica no paramento de jusante para coletar repasses pelas fendas (à direita)

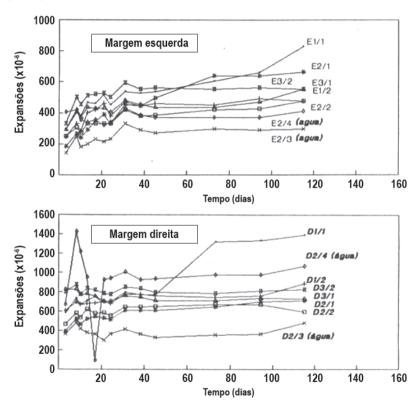
Os primeiros ensaios laboratoriais, físicos e químicos, realizados sobre amostras de betão retiradas do corpo da obra em 1986, confirmaram a gravidade da deterioração do betão e o seu elevado potencial remanescente de expansão [3]. Em 1990 foi feita uma nova campanha de amostragem e ensaios do betão da barragem. Os resultados dos ensaios de expansão acelerada, realizados com os provetes de betão imersos em solução saturada de cloreto de sódio e em água destilada, em estufa a 50 °C, são apresentados na Figura 4 [4]. Nos provetes realizados a partir das amostras retiradas do lado da margem esquerda foram obtidas expansões remanescentes máximas de cerca de 1400 × 10-6.

Figura 4 Barragem do Alto Ceira. Resultados dos ensaios de expansão acelerada de provetes de betão (extraídos em 1990) imersos em solução saturada de cloreto de sódio e em água destilada, em estufa a 50 °C (adaptada de [4])

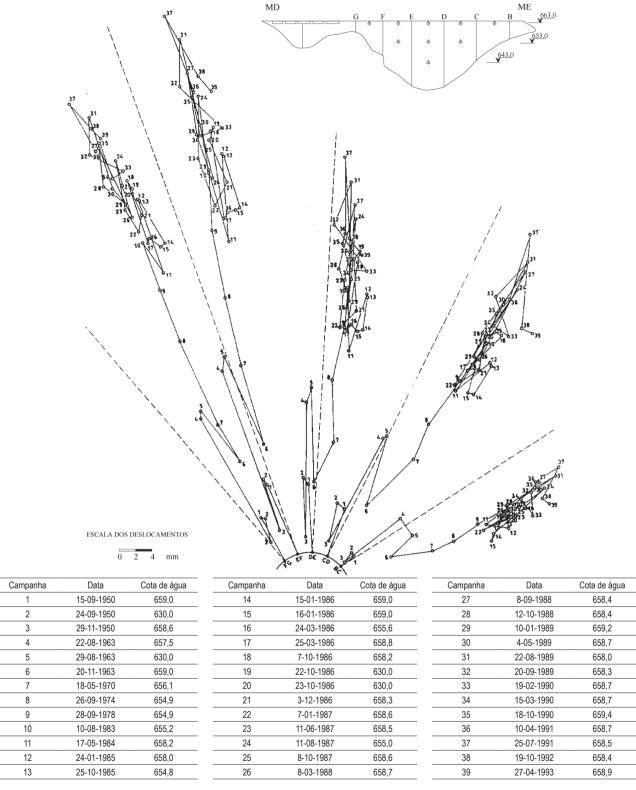
Os deslocamentos absolutos da barragem foram observados por métodos geodésicos, desde o primeiro enchimento da albufeira, em 1950. Os deslocamentos radiais tiveram, ao longo do tempo, uma grande progressividade para montante. Na Figura 5 apresentase uma planta com a evolução dos deslocamentos horizontais observados por métodos geodésicos nos alvos superiores da

Figura 5 Barragem do Alto Ceira. Evolução dos deslocamentos horizontais observados por métodos geodésicos nos alvos superiores da abóbada (cota 663,00 m), entre 1950 e 1993 (adaptada de [5])

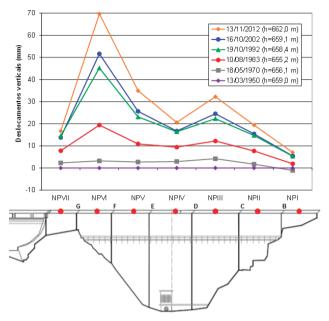
Na Figura 7 apresentam-se os deslocamentos verticais do coroamento, obtidos através de nivelamentos geométricos de precisão, entre 1950 e 2012. A tendência de empolamento verificou-se desde os primeiros anos, mas as taxas aumentaram substancialmente a partir de 1983. Na zona central (bloco DE) o deslocamento vertical acumulado no tempo foi de cerca de 20 mm (expansão vertical média, incluindo betão e fendas, de cerca de 500×10^{-6}), mas no bloco FG, na margem direita, esse deslocamento ascendeu a cerca de 70 mm, a que corresponde uma expansão vertical média, incluindo betão e fendas, de cerca de 4000×10^{-6} .

Figura 7 Barragem do Alto Ceira. Deslocamentos verticais do coroamento, obtidos através de nivelamentos geométricos de precisão, entre 1950 e 2012

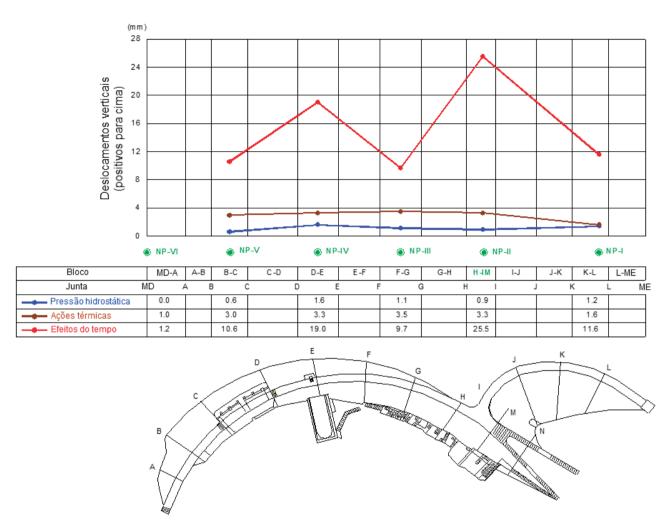
Figura 13 Barragem de Santa Luzia. Resultados da interpretação quantitativa dos deslocamentos verticais observados através de nivelamentos geométricos de precisão até 2011

O empolamento do coroamento da barragem foi detetado, pela primeira vez, em 1966 [13]. Os deslocamentos verticais ascendentes e radiais para montante tiveram taxas de aumento praticamente constantes entre 1960 e 2000, mas nas últimas décadas têm vindo a diminuir. Na Figura 13 apresentam-se as diferentes parcelas dos deslocamentos verticais do coroamento, obtidas através da interpretação quantitativa dos deslocamentos verticais medidos em nivelamentos até 2011. Refere se que os deslocamentos verticais acumulados ao longo do tempo são maiores no arco gravidade que na abóbada.

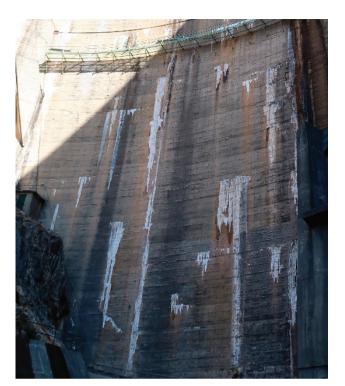
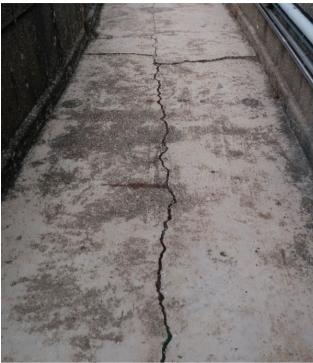
O LNEC realizou levantamentos do estado de fendilhação da obra em 1979/1980 [14] e em 1998 [15]. A fendilhação evoluiu entre estas datas e até à atualidade, sendo muito mais intensa no arco-gravidade e na zona de ligação à abóbada. A fendilhação é predominantemente difusa, mas há fendas de desenvolvimento linear com aberturas de vários centímetros na zona de ligação e

em todo o coroamento, e fendas lineares de menor abertura nos paramentos da abóbada e do arco-gravidade. Na Figura 14 e na Figura 15 apresentam-se fotografias, obtidas em 2019, de algumas zonas da obra onde se verifica maior fendilhação do betão.

Figura 14 Barragem de Santa Luzia. Fendas na abóbada principal, no paramento de jusante em juntas de betonagem com depósitos de carbonatos de cálcio (à esquerda), e lineares no piso do coroamento, do lado da margem direita (à direita), em 2019

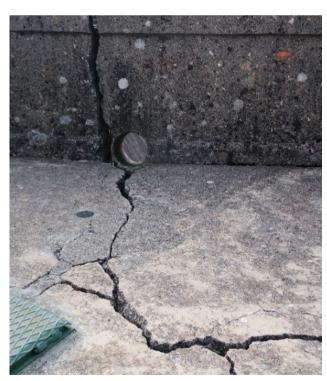
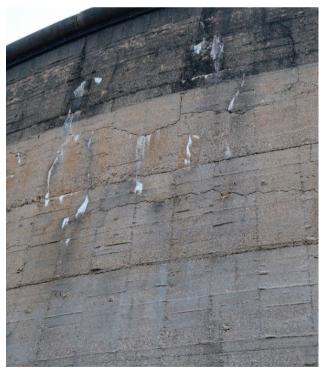
Figura 15 Barragem de Santa Luzia. Fendas muito abertas no coroamento, na zona de ligação entre a abóbada principal e o arco-gravidade (à esquerda) e fendilhação difusa no trecho superior do paramento de montante do arco-gravidade (à direita), em 2019

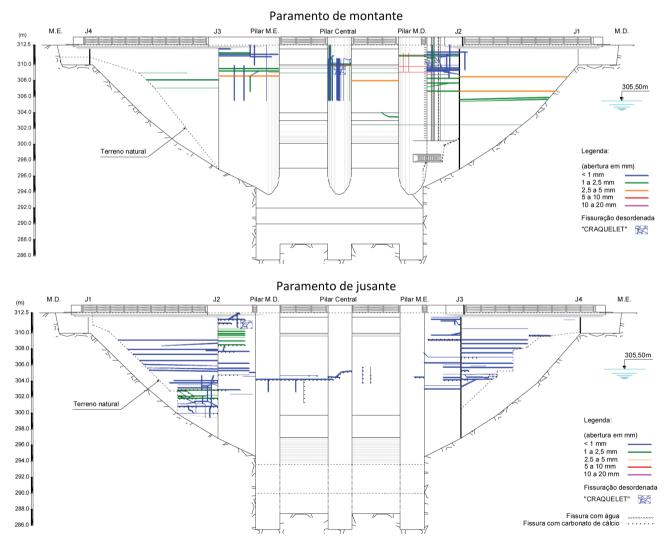
Em 2004 foi realizado um mapeamento da fendilhação superficial, com vista ao estabelecimento de um estado de referência. Foram caracterizadas as principais fendas existentes nos paramentos de montante e de jusante, faces dos contrafortes e coroamento, através da sua numeração, localização, abertura, desenvolvimento e orientação média. Na Figura 17 apresentam-se estes resultados, bem como as novas fendas detetadas na atualização do levantamento realizada em 2009. A fendilhação das superfícies em 2004 era considerável, tendo a maior parte das fendas abertura inferior a 1 mm, mas um número reduzido de fendas (as mais expressivas) tinha maior abertura, mas sempre inferior a 10 mm. Na Figura 18 apresentam-se fotografias, obtidas em 2015 e 2016, de zonas da obra onde se verifica um estado mais avançado de deterioração do betão.

Figura 17 Barragem de Fagilde. Resultados do mapeamento da fendilhação dos paramentos realizado em outubro de 2004 e novas fendas detetadas em 2009 (cor verde) [29]

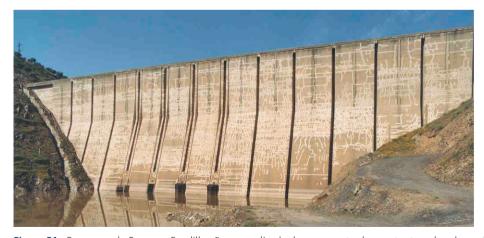
Figura 21 Barragem de Pracana. Fendilhação generalizada do paramento de montante e das almas dos contrafortes (fotografias captadas antes das obras de reabilitação)

As intervenções realizadas compreenderam: i) o tratamento geral do betão, para a sua regeneração, através da injeção de fendas com resinas epóxi e calda de cimento; ii) a instalação de uma membrana impermeável no paramento de montante, incluindo a construção de um plinto de fundação no pé de montante; iii) a construção de dois lintéis de betão a jusante, para travamento das almas dos contrafortes, um próximo do pé de jusante e outro numa posição intermediária; iv) a consolidação da fundação e execução de novas cortinas de impermeabilização e drenagem, sendo a cortina de impermeabilização executada a partir do topo do novo plinto de montante; e v) a recuperação e reforço do sistema de observação. Foi ainda construído um descarregador de cheias auxiliar frontal na encosta da margem esquerda, para dotar a barragem de capacidade de descarga suficiente, e foi atualizada a central, que incluiu a construção na barragem da tomada de água para uma nova unidade de geração.

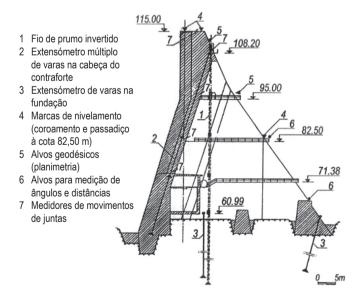
Figura 25 Barragem de Pracana. Novos instrumentos do sistema de observação instalados nas obras de reabilitação de 1988-1992, para reforço da medição de deslocamentos [35]

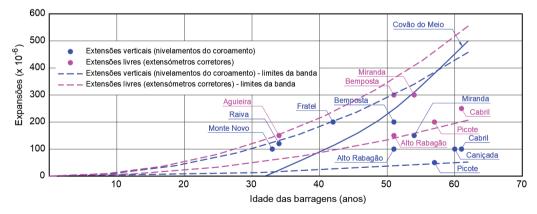
Figura 26 Evolução até 2015 dos valores médios das deformações livres medidas em extensómetros corretores e das deformações verticais estimadas a partir dos resultados de nivelamentos em algumas barragens portuguesas afetadas por RAS, construídas com betão de agregados grossos graníticos [39]
