# Reforço das fundações de edifício de habitação, Oeiras

## Foundations underpinning of a residential building, Oeiras

André Henriques  
Rui Tomásio

HENRIQUES, A. [et al.] – reforço das fundações de edifício de habitação, oeiras. **Revista Portuguesa de Engenharia de Estruturas**. Ed. LNEC. Série III. n.º 22. ISSN 2183-8488. (julho 2023) 111-118.

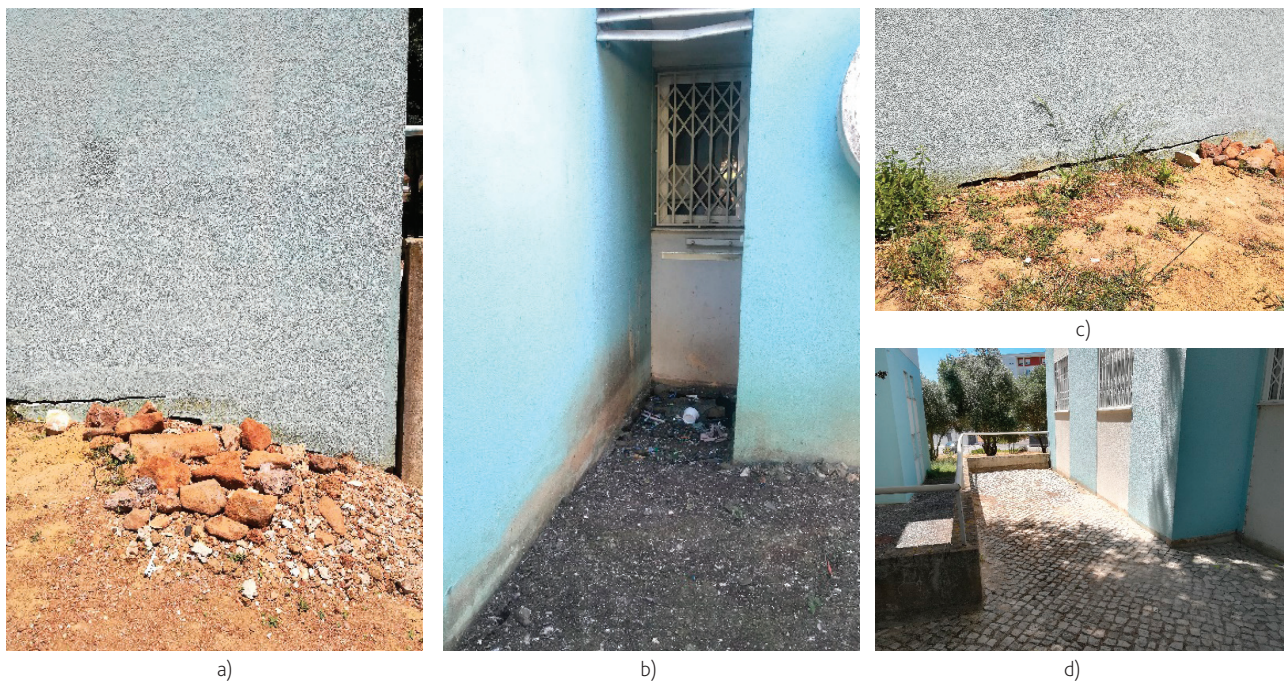
É de referir que na zona de entrada do edifício (alçado Sul) e no alçado Este existiam algumas zonas onde tinha ocorrido o abatimento do pavimento. Considerou-se que este fenómeno possa ter sido provocado pela abertura de uma vala de esgoto em 2015/2016, a qual pode ter originado uma descompressão das camadas superficiais de aterro e de aluvião e, consequentemente, o assentamento dos pavimentos circundantes (Figura 3b e Figura 3d).

Na entrada do edifício observava-se ainda um destacamento do muro existente, não havendo quaisquer indícios de rotura estrutural (Figura 3a).

Refere-se também a existência de uma fenda horizontal no alçado Oeste, podendo esta ter sido originada pela escavação, não entivada, da vala para instalação da rede de esgotos (Figura 3c) e, consequentemente, por movimentos do massame existente.

**Figura 3** Patologias/danos exteriores do edifício em estudo: a) destacamento do muro; b) assentamento dos pavimentos; c) fenda horizontal na fachada; d) assentamento dos pavimentos

- Abertura de uma vala de esgoto em 2015/2016, a qual pode ter provocado a descompressão dos aterros e das formações aluvionares e, consequentemente, o assentamento do massame;
- Rotura da coluna de rede de abastecimento de água em 2015, a qual pode ter provocado a percolação de água no solo subjacente ao edifício, o arrastamento de finos e, consequentemente, o amolecimento das formações aluvionares. Este fenómeno pode ter originado uma diminuição da capacidade resistente do terreno subjacente ao massame e às fundações, tendo conduzido a um assentamento do massame e, consequentemente, ao surgimento de fendas horizontais;

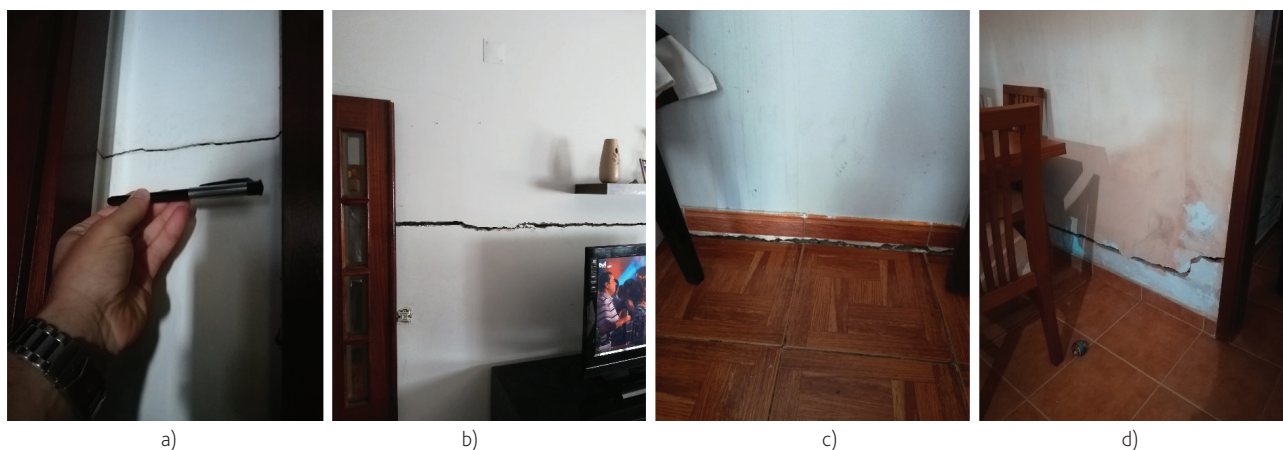
O interior do edifício apresentava diversas patologias graves (Figura 4), entre as quais se destacam as seguintes:

1. Fissuração horizontal acentuada nas paredes interiores do R/C, tendo em alguns casos aberturas superiores a 1 cm;
2. Abatimento do piso do R/C em várias frações.

Considerou-se que estas patologias teriam sido provocadas pelo assentamento do massame interior e/ou, apesar de menos provável, pelo assentamento das fundações interiores, as quais poderão não ter sido construídas numa camada com características resistentes necessárias para resistir às cargas provenientes dos pilares.

**Figura 4** Patologias/danos interiores do edifício em estudo: a) fissuração horizontal; b) fissuração horizontal; c) abatimento do pavimento; d) fissuração horizontal

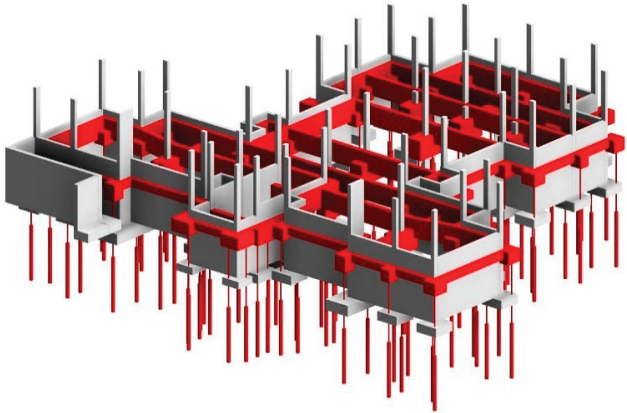
**Figura 5** Solução proposta para o edifício em estudo

Tendo por base o cenário geológico do local da obra, a tipologia estrutural, a volumetria do edifício, as patologias/danos existentes no edifício, a cota de fundação das fundações existentes, assim como a necessidade de transmitir às fundações as cargas provenientes do “novo” R/C, que se traduz num aumento de carga de 33% face à carga atual da estrutura do edifício, propôs-se a realização de uma solução de recalçamento de fundações por microestacas tubulares em aço N80 (API 5A).

Estes elementos acomodam a totalidade das cargas axiais a transmitir às fundações, sendo encabeçados por maciços em betão armado com diferentes alturas que, por sua vez, são contraventados por vigas de fundação, funcionando estas últimas também como

apoio das vigotas pré-fabricadas e pré-esforçadas previstas para a laje do R/C. Esta solução (Figura 5) foi concebida de forma a assegurar que todos os elementos estruturais dos edifícios ficam fundados, em condições de segurança, ao nível de substratos competentes, em terrenos não afetados por fenómenos de erosão e/ou degradação provocados pela ação da água.

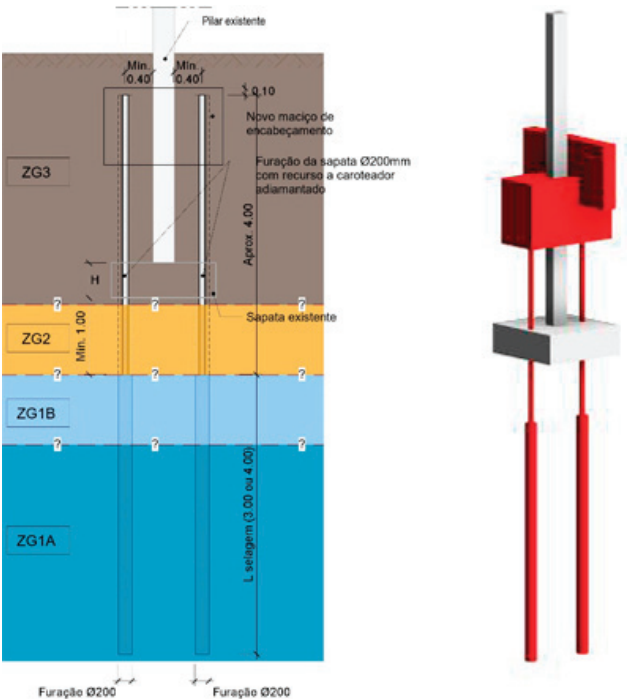
**Figura 6** Execução e selagem das microestacas

O comprimento total das microestacas foi definido por forma a ser compatível com os critérios de encastramento definidos para as formações competentes ( $N_{SPT} > 30$ ) e garantindo a sua estabilidade, traduzindo-se em 3,0 m para as microestacas do tipo Ø 73 x 5,5 mm e 4,0 m para as Ø 88,9 x 6,5 mm (Figura 6). Preconizou-se que as microestacas fossem colocadas no interior de furos de 8” (200 mm)

de diâmetro e seladas com recurso ao sistema IRS com obturador duplo e válvulas antirretorno no comprimento correspondente ao bolbo de selagem [2].

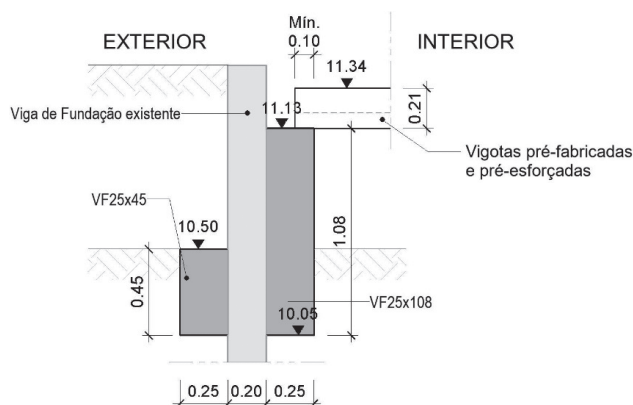
**Figura 7** Vigas de fundação da periferia

Preconizou-se também a execução de vigas de fundação exteriores ao edifício ligadas às vigas interiores através de ferrolhos, para que, em conjunto, recebam as cargas correspondentes às paredes de alvenaria das fachadas do edifício (Figura 7).

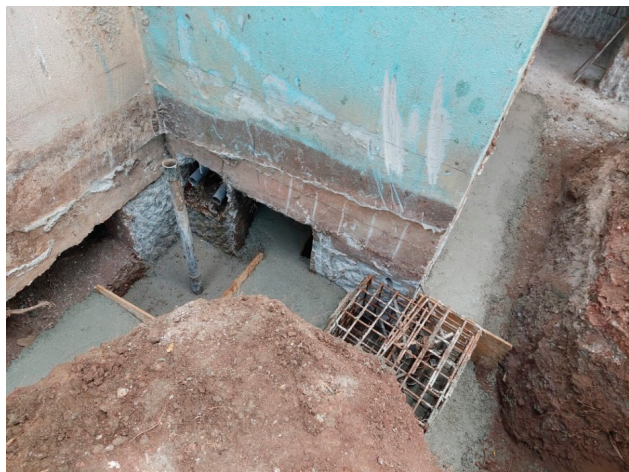
**Figura 8** Pormenor da picagem dos pilares e das vigas de fundação existentes

Previu-se ainda a picagem das faces dos pilares a recalçar e dos lintéis existentes que vão estar em contacto com os novos maciços e vigas de fundação, por forma a aumentar a resistência da ligação betão antigo-betão novo e assim transmitir de uma forma mais eficiente as cargas provenientes destes elementos (Figura 8).

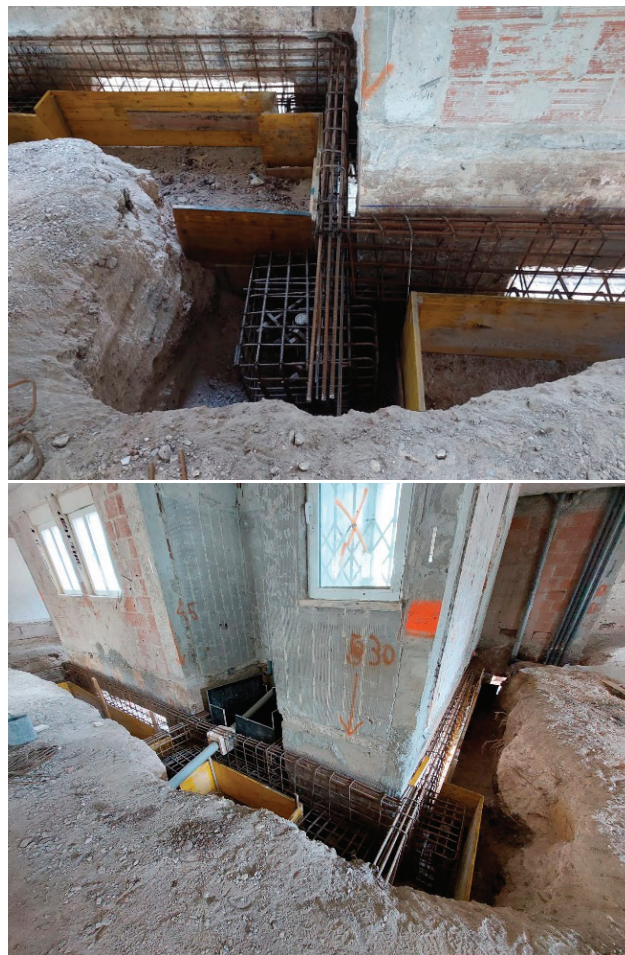
**Figura 9** Colocação da armadura do maciço e das vigas de fundação para execução

Para transmitir as cargas dos pilares aos novos maciços de fundação e, consequentemente, às microestacas, foi preconizada a furação carotada dos pilares com a posterior instalação e selagem de varões

roscados tipo GEWI com chapas de ancoragens próprias devido à falta de comprimento de amarração nos maciços. Apresenta-se na Figura 9 a colocação destas armaduras em obra para a execução do maciço.

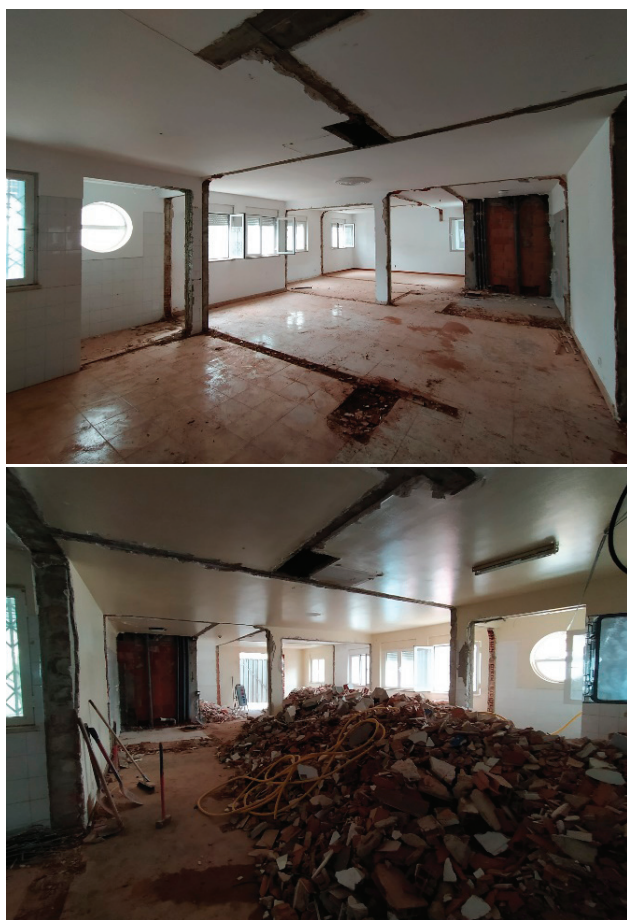
**Figura 10** Remoção do interior do R/C do edifício e manutenção das fachadas

A solução preconizada para o caso em estudo permitiu minimizar o impacto no normal funcionamento do edifício uma vez que todos os pisos elevados poderiam continuar a ser habitados durante a intervenção, com exceção do R/C, o qual deveria ser integralmente desocupado. A solução possibilitou ainda a manutenção de todas as fachadas (Figura 10) e a reutilização de alguns dos equipamentos retirados para a execução das fundações, nomeadamente portas, mobiliário cozinha e casa de banho. Contudo, no decorrer da obra, foi decidido proceder à substituição integral de todos estes equipamentos por se encontrarem excessivamente deteriorados.

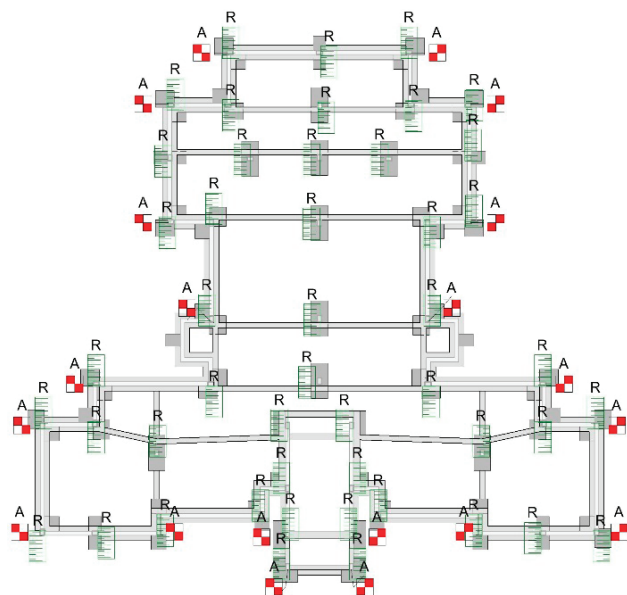
**Figura 11** Instrumentação instalada no edifício no âmbito do plano de instrumentação e observação

- 20 alvos topográficos distribuídos pelas fachadas da estrutura para medição de movimentos horizontais e verticais;
- 48 réguas topográficas distribuídas nos pilares a recalçar do edifício para medição de movimentos verticais.

Foram definidos os critérios de alerta e de alarme para todos os aparelhos e para todas as estruturas e infraestruturas monitorizadas com base nos critérios definidos no Eurocódigo 7 [3]:

- a) Critério de alerta: deslocamentos máximos da ordem de 15 mm no sentido vertical;
- b) Critério de alarme: deslocamentos máximos da ordem de 30 mm no sentido vertical.

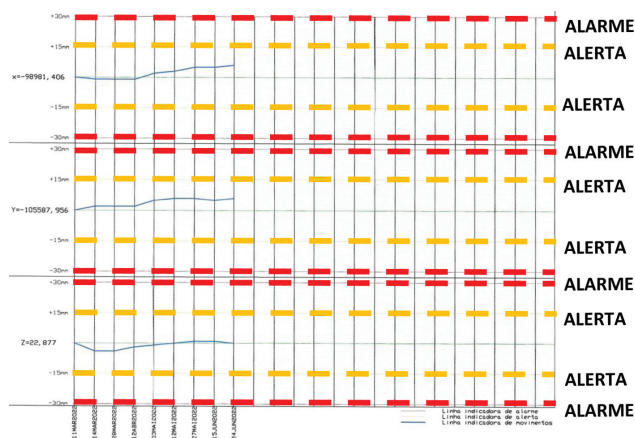
Pela análise dos resultados da instrumentação é possível constatar que o alvo topográfico instalado apresenta deformações em x, y e z inferiores aos critérios de alerta e alarme definidos.

**Figura 12** Resultados de um alvo topográfico colocado na fachada do edifício
