Reabilitação da ponte Marechal Carmona

Rehabilitation of Marechal Carmona bridge

APPLETON, J. [et al.] – Reabilitação da ponte Marechal Carmona. **Revista Portuguesa de Engenharia de Estruturas**. Ed. LNEC. Série III. n.º 22. ISSN 2183-8488. (julho 2023) 137-160.

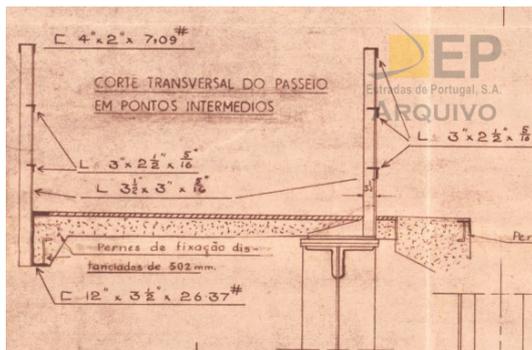
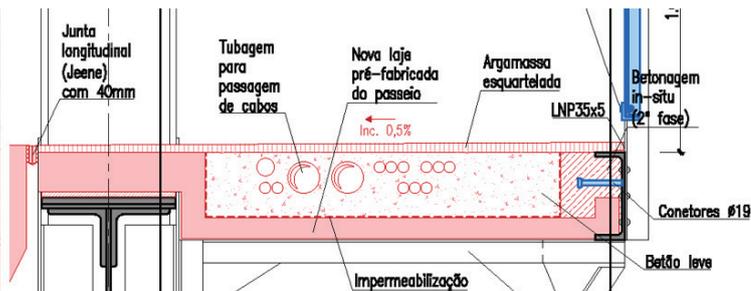
Figura 19 Estrutura de apoio da laje do passeio e nova laje pré-fabricada

A laje do passeio (figura 19), com apenas 8cm de espessura apresenta sistemática fendilhação transversal e nalgumas secções corrosão de armaduras.

Atendendo à reduzida espessura da laje, à sua deterioração e à necessidade de instalar novas caleiras de cabos, reabilitar a estrutura metálica e à intervenção nas condutas da EPAL (abastecimento de água a Lisboa) esta laje será substituída por uma laje nova, pré-fabricada com 7 cm de espessura, mantendo-se as suas condições de apoio (Figura 19).

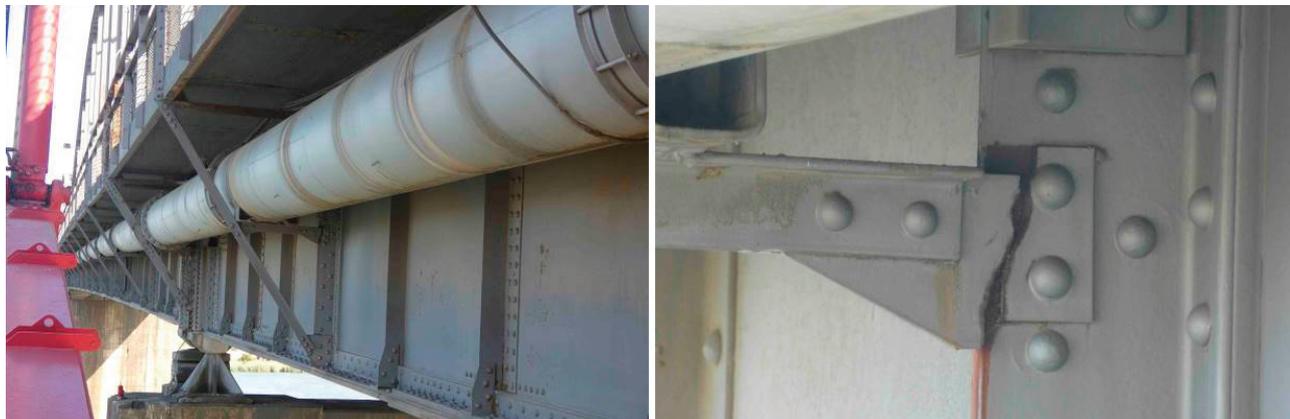
Figura 20 Conduta da EPAL a reabilitar e danos na face inferior da laje da consola

Os perfis de apoio das condutas serão igualmente reabilitados e reforçados os apoios que apresentam rotura local na ligação à viga principal (Figura 20).

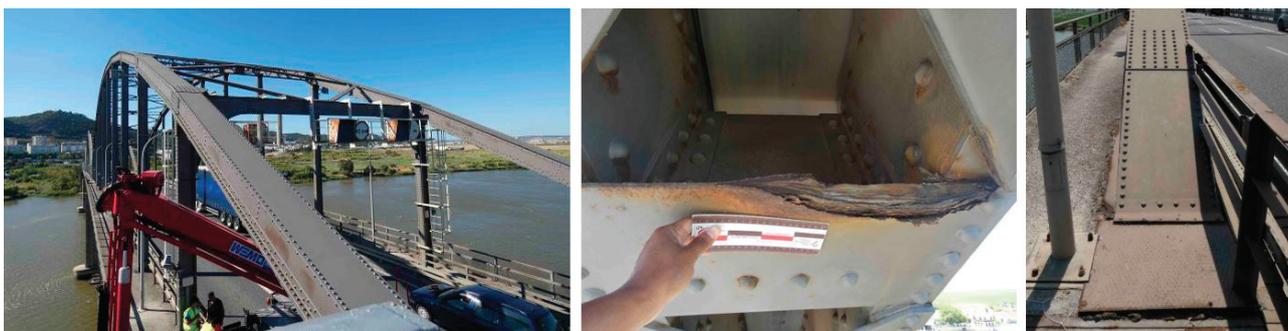
Figura 21 Anomalias na estrutura dos arcos, pendurais e travamentos. Inserção da estrutura dos arcos ao nível do passeio

Em duas zonas, os pendurais foram deformados devido a embate de veículo, o que vai requerer uma retificação dos perfis.

As chapas de selagem e passagem da seção dos arcos para ligação à viga principal/tirante (Figura 21) requerem uma intervenção geral de beneficiação e fixação, garantindo sempre que possível a estanqueidade.

O guarda-corpos interior está interligado à estrutura da viga de rigidez e dos pendurais e será também objeto de intervenção de substituição em conjunto com a instalação da nova guarda de segurança (Figura 21).

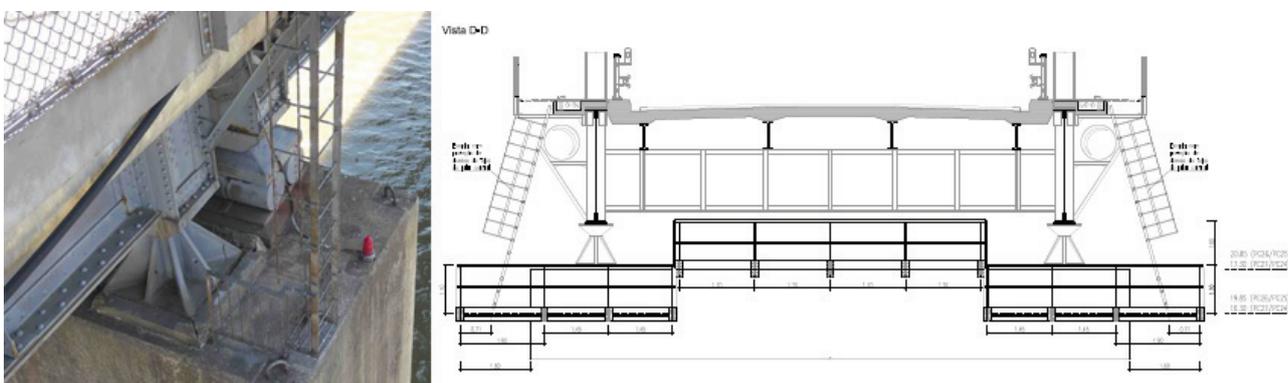
Figura 22 Escadas de acesso ao topo dos pilares, existentes e novas

A estrutura metálica das escadas de acesso ao topo dos pilares está deteriorada e não apresenta condições de segurança adequadas, justificando a sua substituição por solução mais robusta, incluindo os alçapões de acesso pelo passeio e introdução de novas fechaduras.

Estas escadas são fundamentais para o desenvolvimento da obra e para futuras inspeções e trabalhos de manutenção (Figura 22).

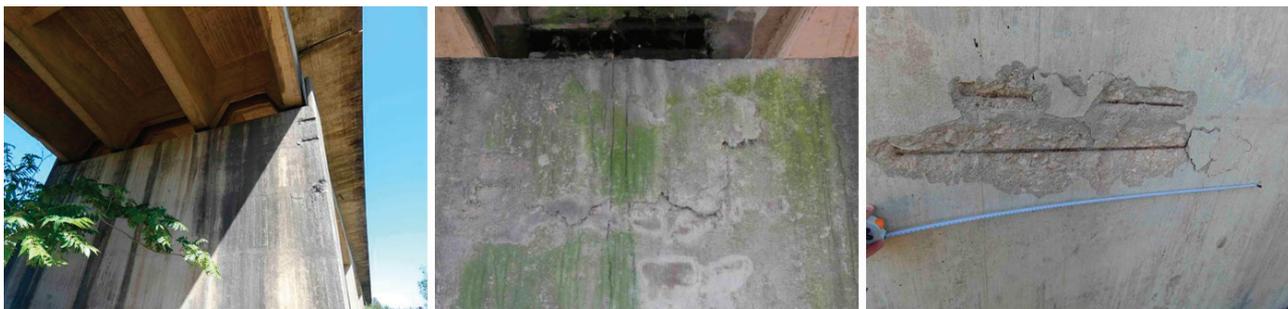
Figura 23 Escorrências nos pilares-parede e delaminação do betão

As anomalias e as intervenções a realizar nos pilares/parede (Figura 23) são as seguintes:

- A delaminação do betão requer a intervenção de reparação local com remoção e reconstrução da secção de betão. A anulação das juntas de dilatação tornará estanque esta zona do tabuleiro. Como é possível que ocorram pequenas rotações relativas ao nível dos apoios manter-se-á uma cobre junta nestes alinhamentos.

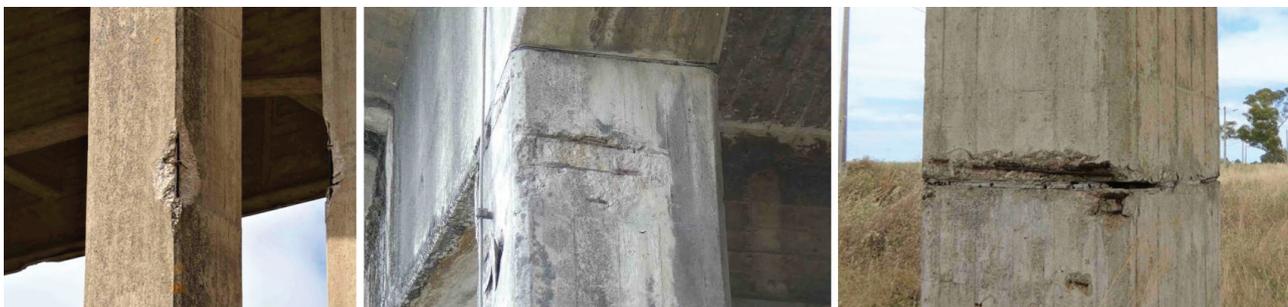
Figura 24 Corrosão de armaduras nos pilares intermédios

Os pilares intermédios, com uma rótula com placa de chumbo e ferrolho no topo e outra junto à base, funcionam como pêndulos na direção longitudinal (Figura 24).

Delaminação local do betão, requerendo reparação local. Deterioração na zona da rótula existente na parte inferior dos pilares (Figura 25). Para além da reparação local a intervenção nestas zonas será complementada com mantas de CFRP.

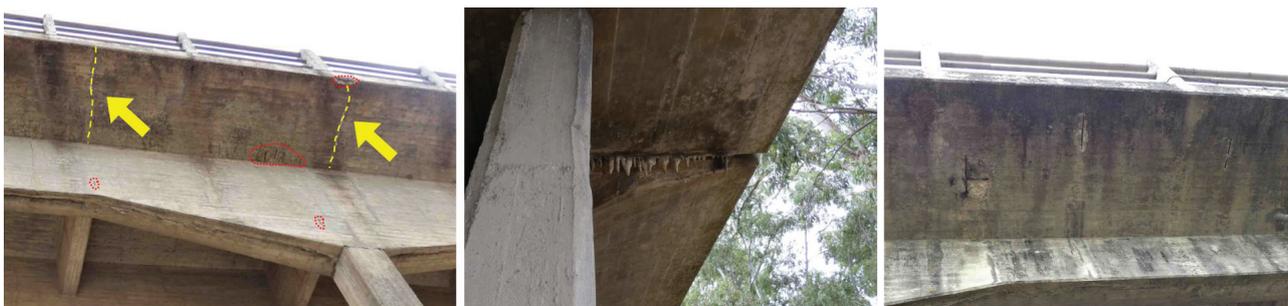
Figura 25 Corrosão de armaduras, fendas transversais e infiltrações na laje da consola

- As consolas apresentam frequentes fissuras transversais, sinais de escorrências, deterioração do bordo das consolas e delaminação do betão por corrosão de armaduras. A laje entre vigas apresenta-se em geral em bom estado de conservação, observando-se algumas fendas transversais de pequena abertura (Figura 25).

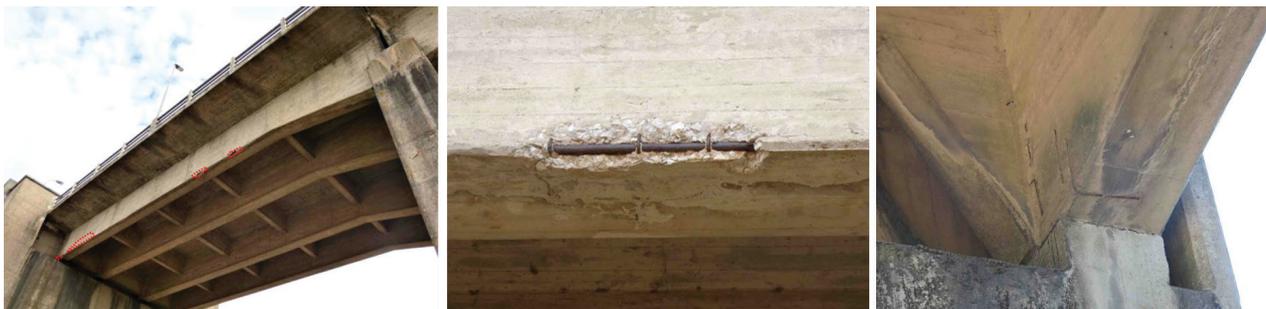
número de zonas com exposição de armaduras devido à corrosão. Localizam-se essas anomalias essencialmente na face exterior das vigas e nas arestas junto à face inferior (figura 26).

Figura 26 Corrosão de armadura nas vigas extremas

Estas anomalias requerem um número muito significativo de reparações locais do betão e armaduras.

Observam-se também algumas fendas nas vigas com abertura que não excede em geral os 0,4 mm. Só fendas com abertura superior a 0,4 mm serão objeto de selagem por injeção de resina epóxi.

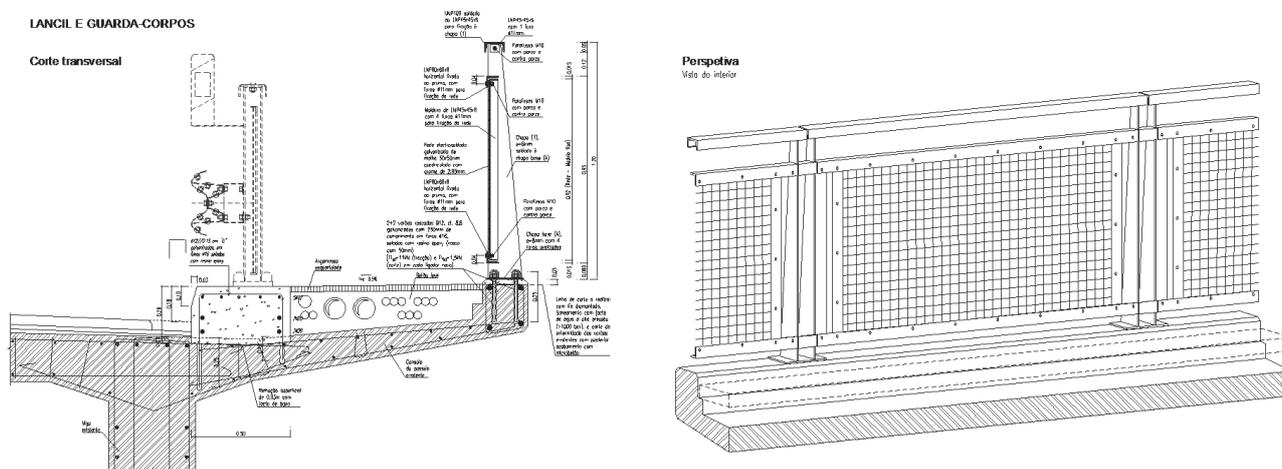
Os guarda-corpos apresentam-se muito deteriorados pelo que serão substituídos por uma nova guarda metálica (Figura 27).

Figura 27 intervenção no guarda-corpos e guarda de segurança

A guarda de segurança atual em betão vai ser substituída por uma nova guarda metálica certificada H2W1, igual à adotada na ponte.

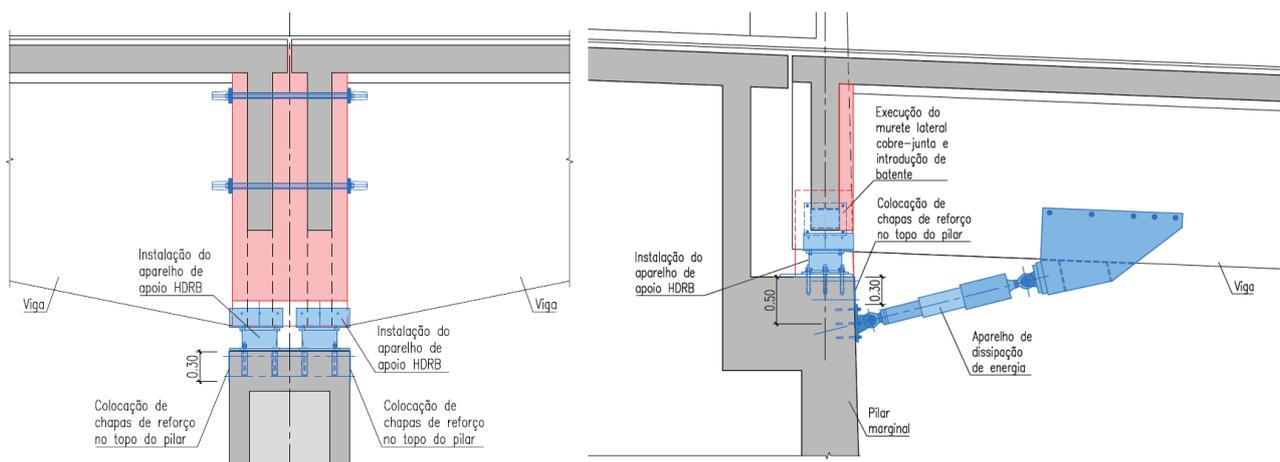
Para a ação de um sismo intenso as subestruturas irão chocar entre si e ficarão sujeitas a danos elevados, nomeadamente nas ligações do tabuleiro ao pilar. Por outro lado, os aparelhos de apoio não têm capacidade para acomodar o deslocamento relativo entre o tabuleiro e os pilares.

Figura 30 Isolamento sísmico e amortecedores nos pilares de transição

Este aparelho apresenta dimensões compatíveis com o espaço disponível entre a face superior dos pilares parede e a face inferior das vigas do tabuleiro. O aparelho tem capacidade para absorver deslocamentos relativos entre o tabuleiro e os pilares de 200 mm. Apresentam-se as características dinâmicas do comportamento da estrutura com o tabuleiro isolado.

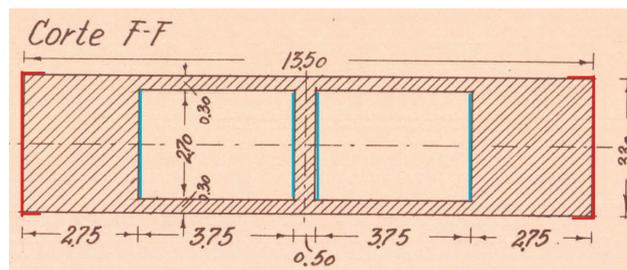
A capacidade resistente ao esforço transversal é determinada em seguida. A falta de capacidade resistente ao momento fletor que se verifica em cálculo não constitui um problema na realidade, significando apenas que se formará uma rótula plástica na base dos pilares aquando da solicitação sísmica, possuindo a secção dos pilares ductilidade suficiente para os deslocamentos impostos. No entanto, é essencial garantir a resistência ao esforço transversal em falta, caso contrário dá-se uma rotura frágil previamente à formação da referida rótula plástica, para tal terão os pilares que ser reforçados.

Figura 36 Localização do reforço dos pilares do rio (laminas a azul, mantas a vermelho)

$$\text{Asf/s} = 2 \times 0,223 \times 300 / 0,5 = 2,68 \text{ cm}^2/\text{m}$$

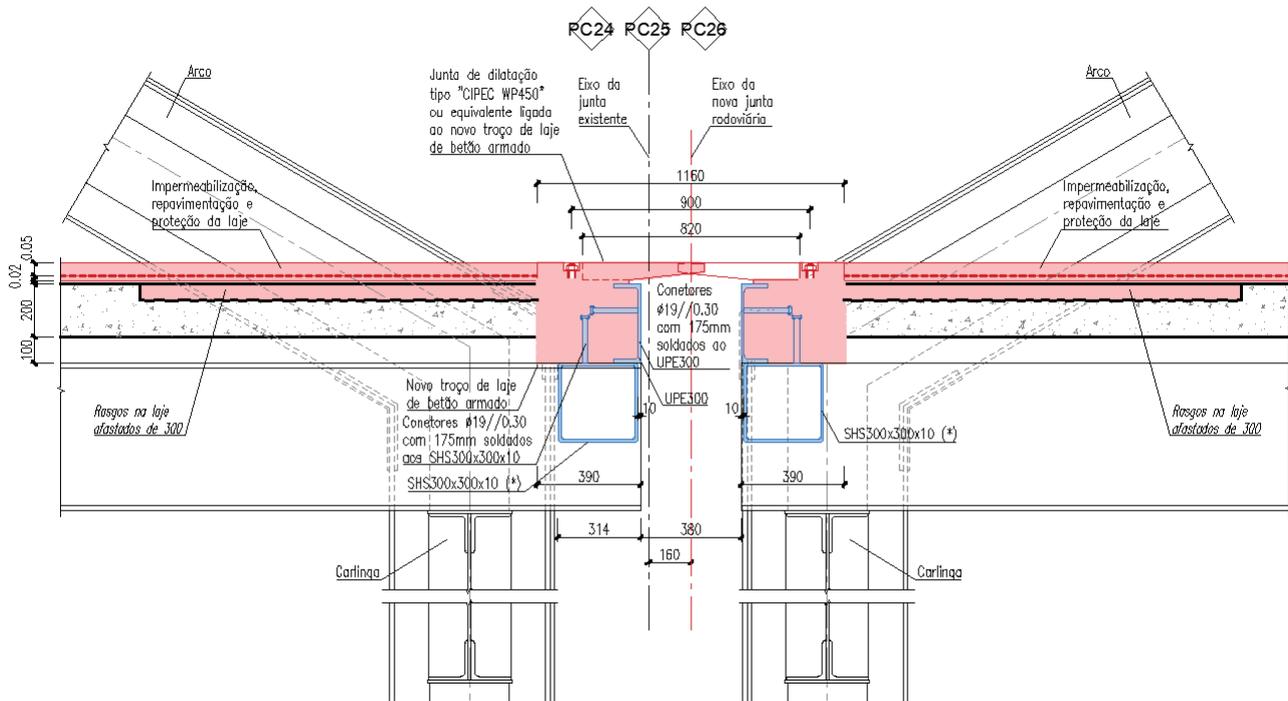
Figura 37 Novos perfis transversais e juntas de dilatação

Para as juntas de dilatação da ponte conclui-se ser necessário que a distância livre entre subestruturas seja aumentada para 38 cm,

nos pilares PC24, PC25, PC26, e aumentada para 25 cm nos pilares PM23 e PC27. Para realizar esta alteração será necessário retirar as juntas de dilatação existentes, demolir uma faixa transversal das lajes do tabuleiro, cortar as extremidades das longarinas e cachorros metálicos que suportam a junta atual nos alinhamentos dos arcos, introduzir novos perfis transversais e instalar novas juntas de dilatação (por exemplo, do tipo WP450 e WP300 da Freyssinet) fixas aos novos perfis transversais que transmitirão por torção o momento das juntas para as longarinas.

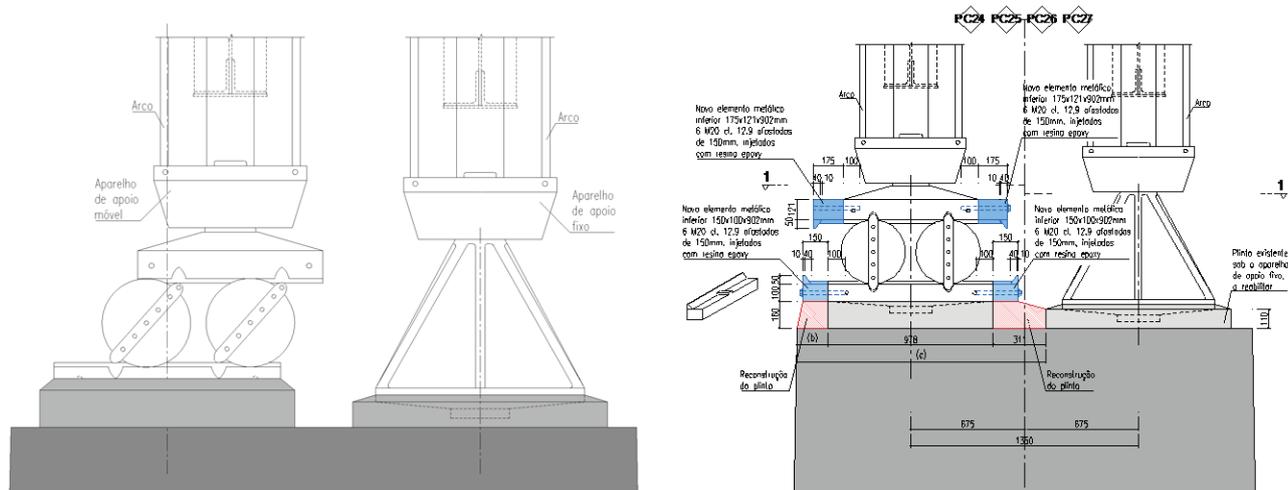
Figura 38 Movimento dos aparelhos de apoios móveis e proposta de intervenção
