Comportamento pós-rotura de lajes fungiformes pré-esforçadas

Post-failure behaviour of prestressed concrete flat slabs

António Pinho Ramos
Válter Lúcio

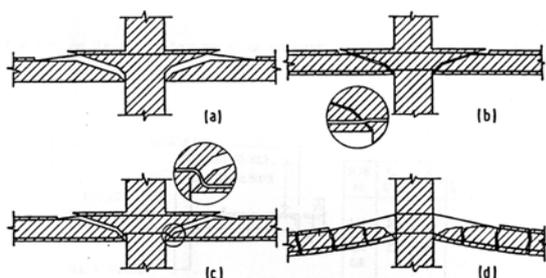
Figura 1 Comportamento pós-rotura de uma ligação pilar-laje fungiforme – Regan e Braestrup (1985)

De facto, a colocação de varões junto à face inferior da laje, passando ou amarrando no pilar, conduz a um melhor comportamento pós-rotura deste tipo de ligação. Após ter ocorrido uma rotura por punçoamento, a armadura superior ordinária, que não seja cintada pela armadura de punçoamento, tem somente uma pequena contribuição para a resistência pós-rotura, visto que facilmente se dá o arrancamento do recobrimento desta armadura (ver Figura 1a), deixando esta de ser eficiente. Pelo contrário, a armadura inferior que está mais profundamente embebida no betão, não fica sujeita a esse mecanismo de arrancamento. Inicialmente, a resistência desta armadura dar-se-á por efeito de ferrolho (Figura 1b) e para deformações maiores por dobragem das armaduras (Figura 1c). A transformação posterior num mecanismo de membrana como o esquematizado na Figura 1d poderá ser possível, mas é improvável.

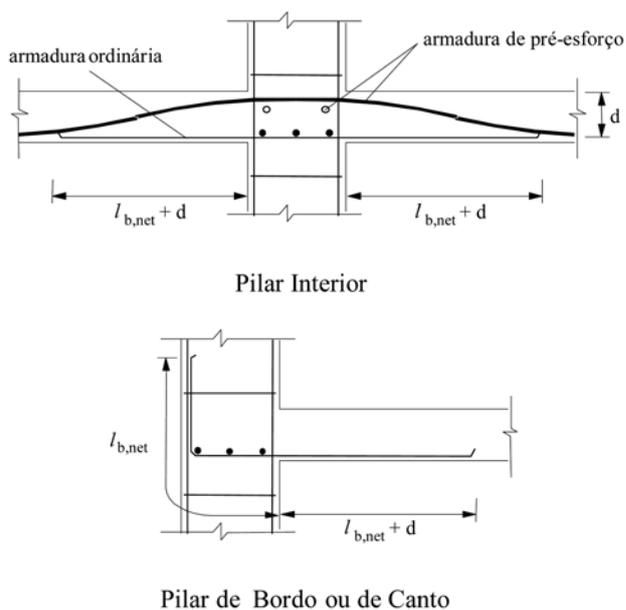
Figura 2 Armadura de colapso progressivo

Em que, A_{sp} é a área de armadura de pré-esforço, f_{puk} a tensão característica de rotura à tracção do aço de pré-esforço e γ_s é o coeficiente de segurança do aço, considerado igual a 1,15. Os varões e os cabos de pré-esforço considerados no cálculo de A_s e A_{sp} , respectivamente, deverão passar dentro da armadura longitudinal do pilar. A armadura não pré-esforçada (A_s) deverá ser colocada junto à face inferior da laje e com uma amarração no mínimo igual ao comprimento de amarração ($l_{b,net}$) mais a altura útil da laje, ou o comprimento de amarração se esta se fizer dentro do pilar (ver Figura 2).

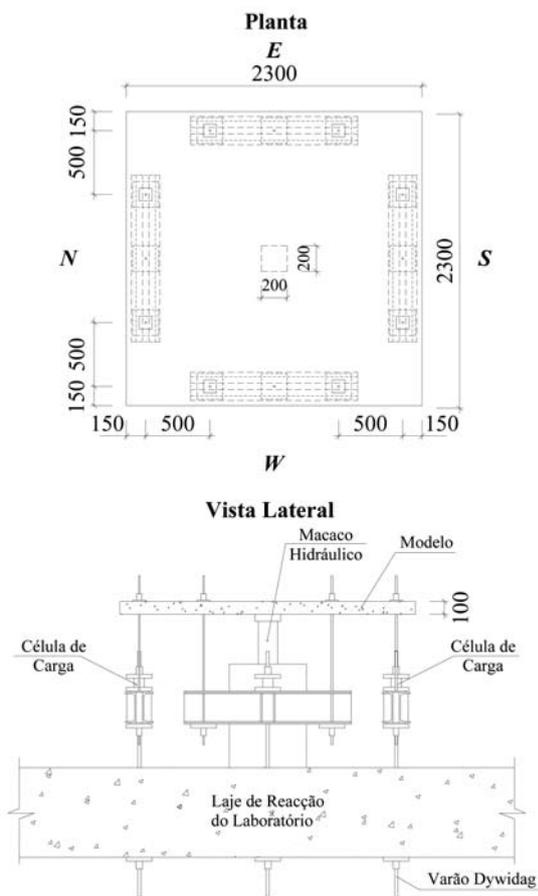
Figura 3 Geometria dos modelos e sistema de aplicação da carga vertical

Os modelos utilizados pretendiam simular exclusivamente a área de laje junto ao pilar, limitada pelas linhas de inflexão da curvatura, onde os momentos flectores são nulos. Estes consistiam em painéis quadrados de laje em betão armado. As dimensões em planta eram de 2300 x 2300 mm², tendo 100 mm de espessura (Figura 3). O pilar central foi simulado por uma placa de aço com 200 x 200 mm².

Os deslocamentos verticais foram impedidos em oito pontos junto aos bordos do modelo, através da utilização de oito cordões de aço de alta resistência com diâmetro de 0,6" (ver Figura 3). Em cada um desses pontos foi colocada uma placa de aço com dimensões de 100 x 100 x 20 mm³, que servia de placa de ancoragem aos cordões. Estes cordões atravessavam o modelo e suspendiam, dois a dois, vigas metálicas, no centro das quais foram colocados varões Dywidag, que ancoravam na laje de reacção do laboratório e impediam os deslocamentos verticais no bordo do modelo.

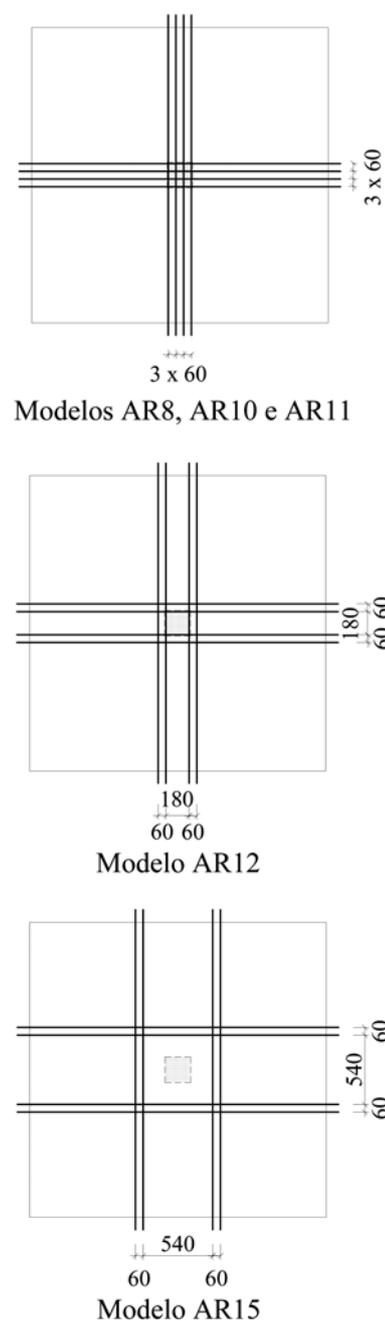
Figura 4 Traçado em planta dos monocórdões de pré-esforço nos modelos ensaiados à pós-rotura

Como armadura de pré-esforço foram utilizados em todos os modelos quatro monocordões não aderentes em cada direcção, com excepção do modelo AR9 que não continha armadura de pré-esforço. Na Figura 4 pode ser observada a disposição em planta dos monocordões de pré-esforço em todos os modelos ensaiados à pós-rotura. O traçado transversal destes monocordões era sensivelmente trapezoidal, com uma força de desvio devida ao pré-esforço de cima para baixo sobre o pilar e outras, de baixo para cima, distanciadas 1,0 m do centro do pilar.

monocordões de pré-esforço não passavam sobre o pilar enquanto que no modelo AR12 somente dois monocordões em cada direcção passavam sobre o pilar, mas junto ao bordo deste (ver Figura 4). Com o aumento do carregamento vertical verificou-se o deslizamento horizontal destes monocordões, perdendo assim a sua eficácia.

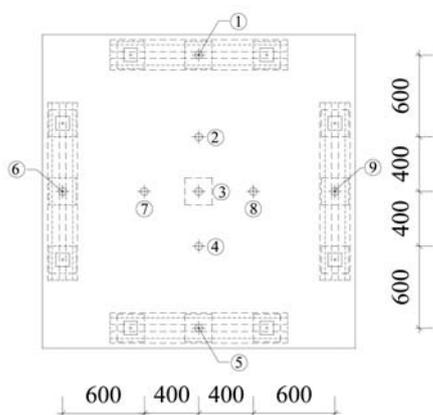
Figura 5 Localização dos deflectómetros (LVDT)

Ao longo do ensaio procedeu-se ao registo do valor da força instalada nos monocordões de pré-esforço, da carga vertical aplicada e dos deslocamentos verticais em nove pontos dos modelos (Figura 5). Todos os instrumentos de medição utilizados encontravam-se ligados a um aquisidor de dados HBM UPM 100.

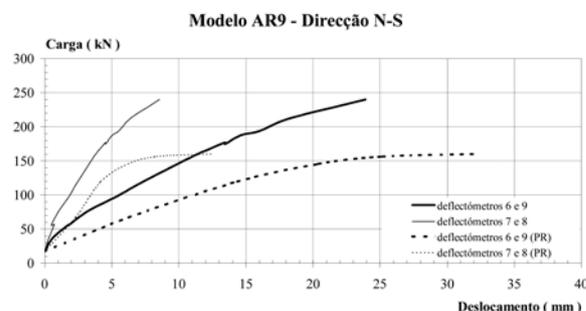
Figura 6 Evolução dos deslocamentos verticais no modelo AR9 (fases de punçoamento e pós-rotura)

Os nove deflectómetros eléctricos utilizados permitiram determinar os deslocamentos verticais relativos em relação ao pilar central (deflectómetro 3) de oito pontos da laje. Com os resultados recolhidos foram elaboradas as Figuras 6 e 7. Nestas figuras procede-se à comparação dos valores dos deslocamentos verticais observados na fase de ensaio ao punçoamento, com os registados na fase de pós-rotura. No modelo AR9 não foram recolhidos os dados relativos à direcção E-W devido a avaria no equipamento de recolha de dados.

diametralmente opostos (deflectómetros 1 e 5 e deflectómetros 2 e 4, na direcção E-W; deflectómetros 6 e 9 e deflectómetros 7 e 8, na direcção N-S). As curvas apresentadas a traço contínuo correspondem ao ensaio ao punçoamento, enquanto que as apresentadas a traço interrompido são as correspondentes ao ensaio à pós-rotura (séries identificadas com a sigla PR).

O ensaio à pós-rotura conduziu em todos os modelos considerados a maiores deslocamentos verticais, quando comparados com os registados durante o ensaio ao punçoamento. Nos modelos em que se aplicou pré-esforço, observa-se um decréscimo do deslocamento vertical durante a operação de pré-esforço, à semelhança do que aconteceu nos ensaios ao punçoamento.

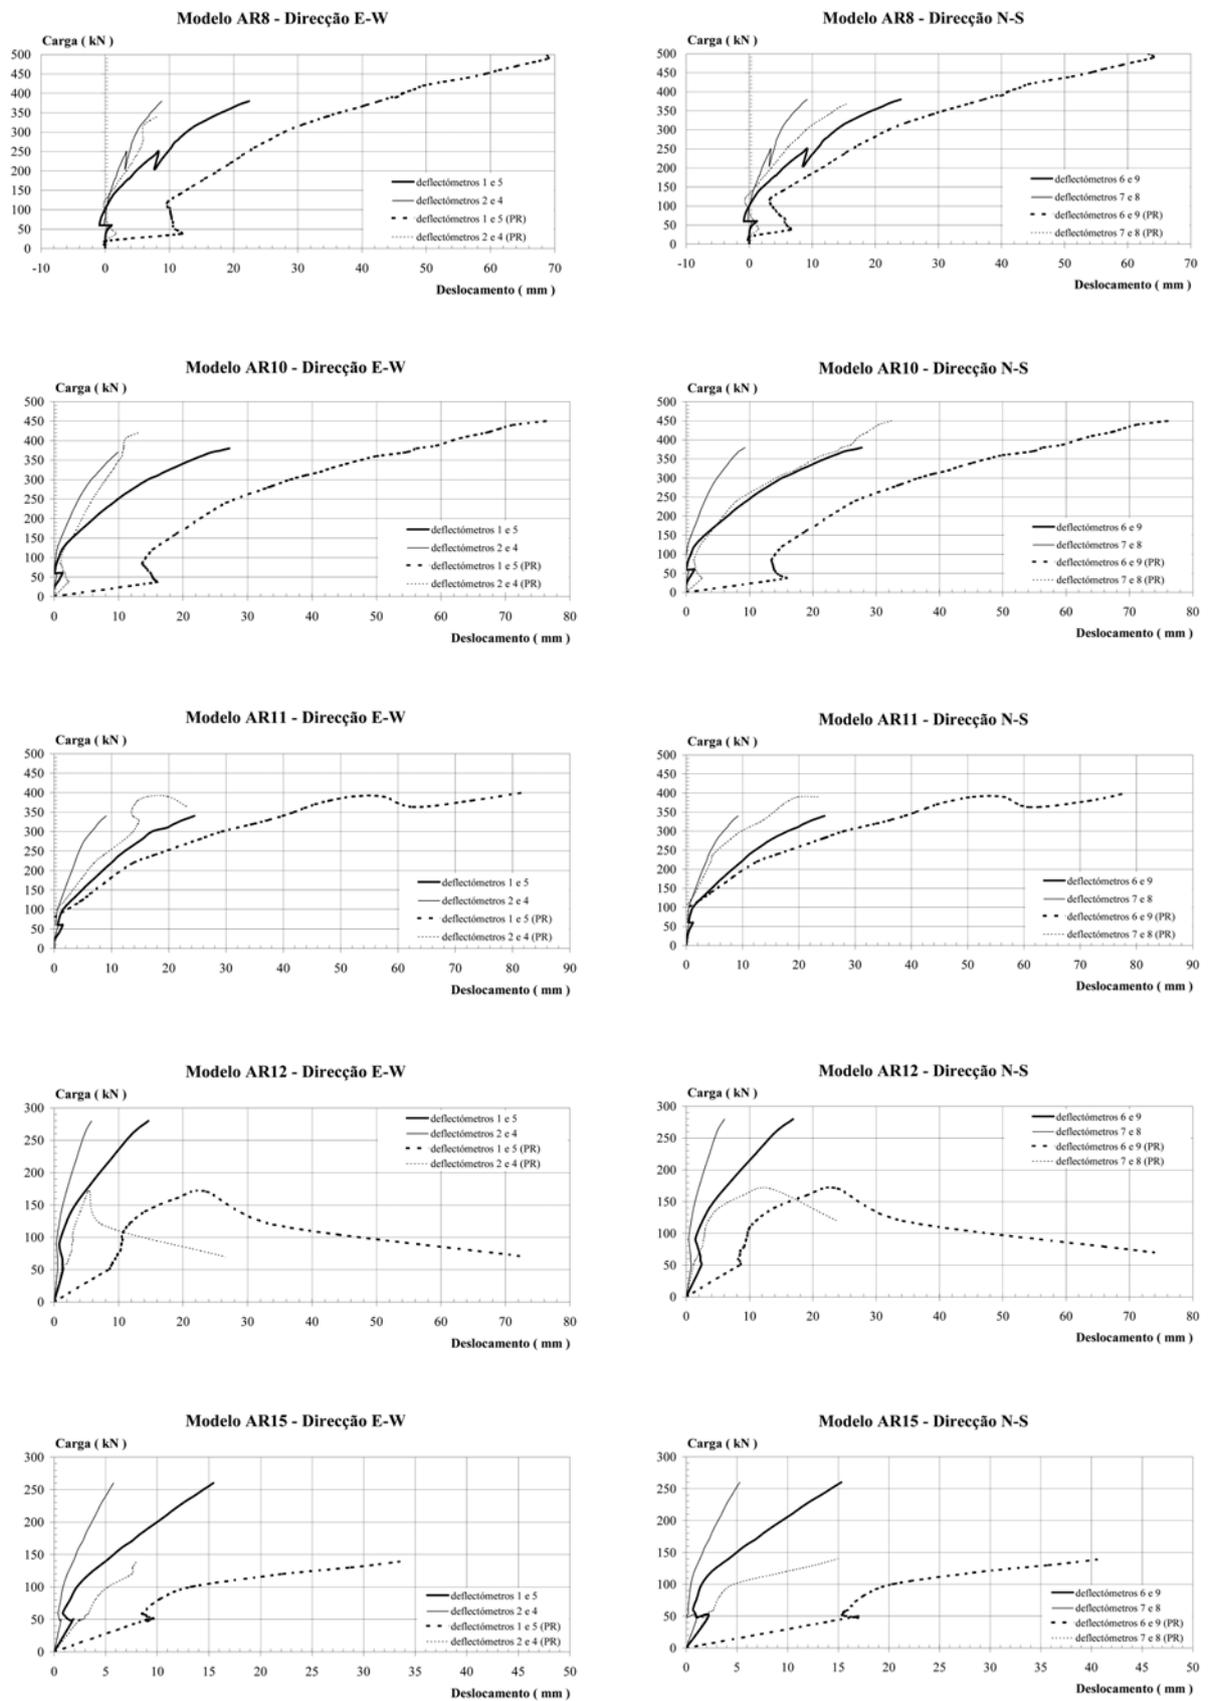
Figura 7 Evolução dos deslocamentos verticais nos modelos AR8, AR10, AR11, AR12 e AR15 (fases de punçoamento e pós-rotura)

Na fase de ensaio à pós-rotura, nos modelos em que os monocordões de pré-esforço foram concentrados sobre o pilar (modelos AR8, AR10 e AR11), os deslocamentos correspondentes à máxima carga aplicada foram claramente superiores aos verificados nos restantes modelos (AR9, AR12 e AR15). Nos modelos AR8, AR10 e AR11, a estes maiores deslocamentos verticais estão também associadas cargas verticais aplicadas superiores às dos restantes modelos.

No ensaio de pós-rotura do modelo AR11 é possível observar um patamar horizontal nos gráficos deslocamento-carga, correspondente a um aumento da deformação sem incremento da carga vertical aplicada, antecedendo o colapso da estrutura. O mesmo fenómeno está registado nos gráficos correspondentes ao ensaio do modelo AR12, em que, apesar da diminuição da carga vertical aplicada por perda de sustentação do modelo, os deslocamentos verticais aumentam bruscamente antes do colapso da estrutura. Nos restantes modelos o comportamento observado foi idêntico, não tendo sido possível, no entanto, o registo dos deslocamentos correspondentes devido ao facto de estes terem excedido a capacidade de leitura dos deflectómetros utilizados.

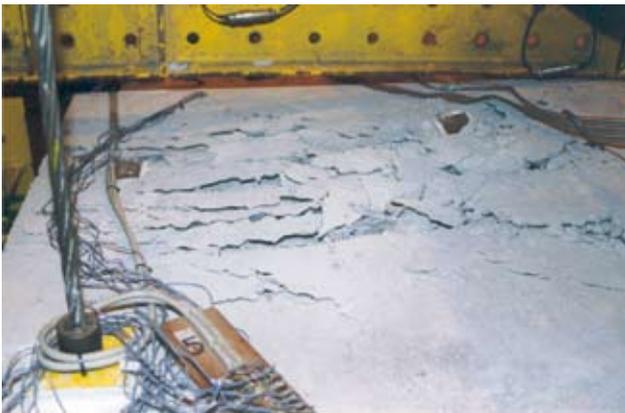
Figura 8 Aspecto da face superior dos modelos com destacamento do recobrimento da armadura longitudinal superior

Nos ensaios à pós-rotura os modelos foram submetidos a carregamento vertical até se atingir o colapso da laje. Em todos os modelos ensaiados houve destacamento do recobrimento dos varões da armadura longitudinal superior, em especial daqueles que se encontravam mais próximos do pilar e da face superior da laje (Figura 8).

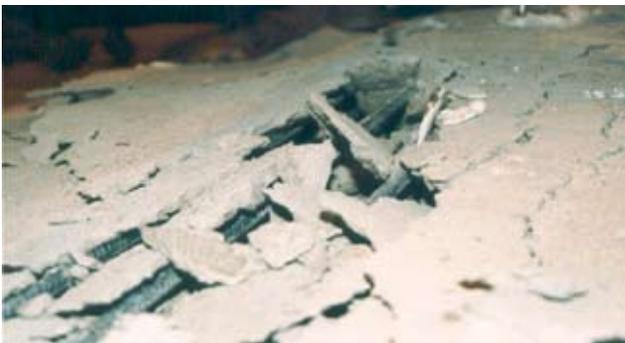
Figura 9 Rotura por esforço transversal junto a um dos bordos do modelo AR8

No modelo AR8 registou-se uma rotura por esforço transversal junto a um dos bordos da laje (ver Figura 9). Esta rotura deu-se junto ao ponto de inflexão dos monocordões de pré-esforço, que se situava a 150 mm desse bordo, e deveu-se à força de desvio desses monocordões.

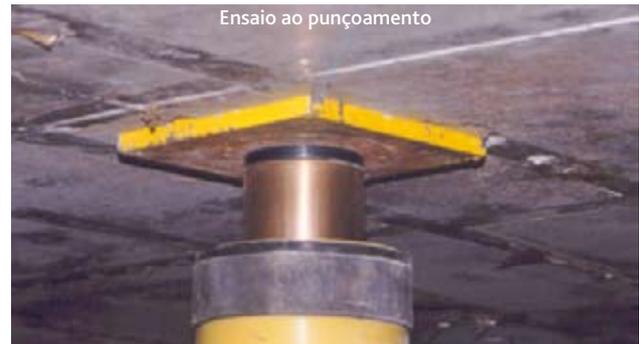
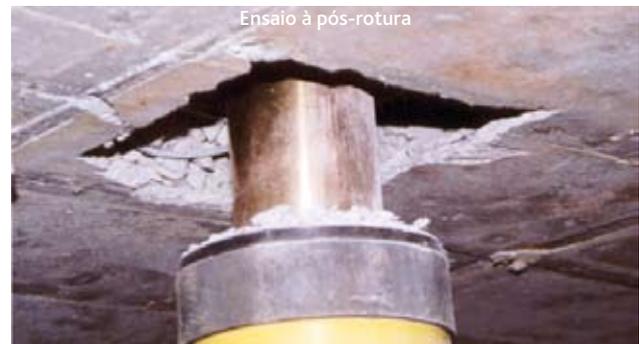
Figura 10 Face inferior do modelo AR11 após ensaios ao punção e à pós-rotura

Os danos provocados nos modelos durante os ensaios de pós-rotura foram claramente mais severos do que os observados nos ensaios ao punçoamento. A este facto estão associadas as maiores deformações registadas nesta fase. Nas figuras seguinte é possível observar a face inferior do modelo AR11 após o ensaio ao punçoamento e após o ensaio de pós-rotura, e ainda, a face superior do modelo AR15 nas mesmas situações.

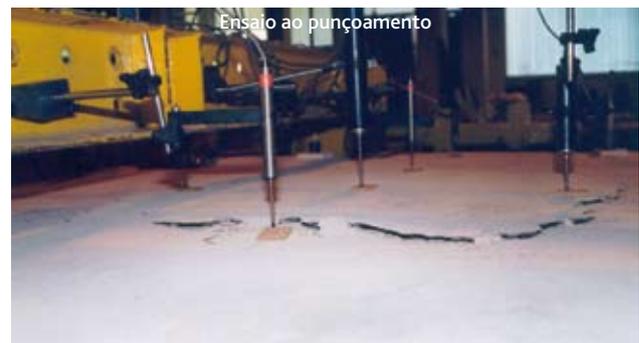
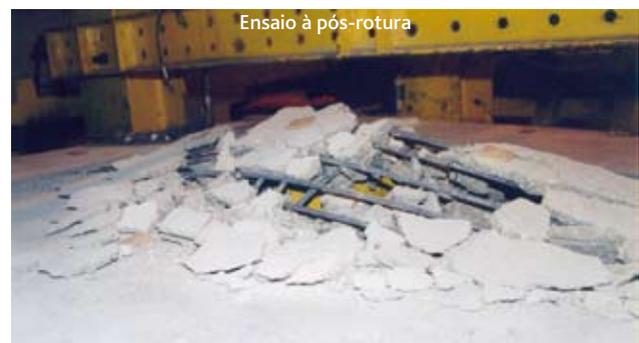
Figura 11 Face superior do modelo AR15 após ensaios ao punção e à pós-rotura
