Edifício "de placa" do Bairro de Alvalade. Caracterização, modelação e avaliação sísmica com recurso a análises lineares

"Placa" building in Bairro de Alvalade. Characterisation, modelling
and seismic assessment by means of linear analyses

Tiago Ferrito
Jelena Milosevic
Rita Bento

FERRITO, T. [et al.] – Edifício de "placa" do Bairro de Alvalade. **Revista Portuguesa de Engenharia de Estruturas**. Ed. LNEC. Série III. n.º 3. ISSN 2183-8488. (março 2017) 5-20.

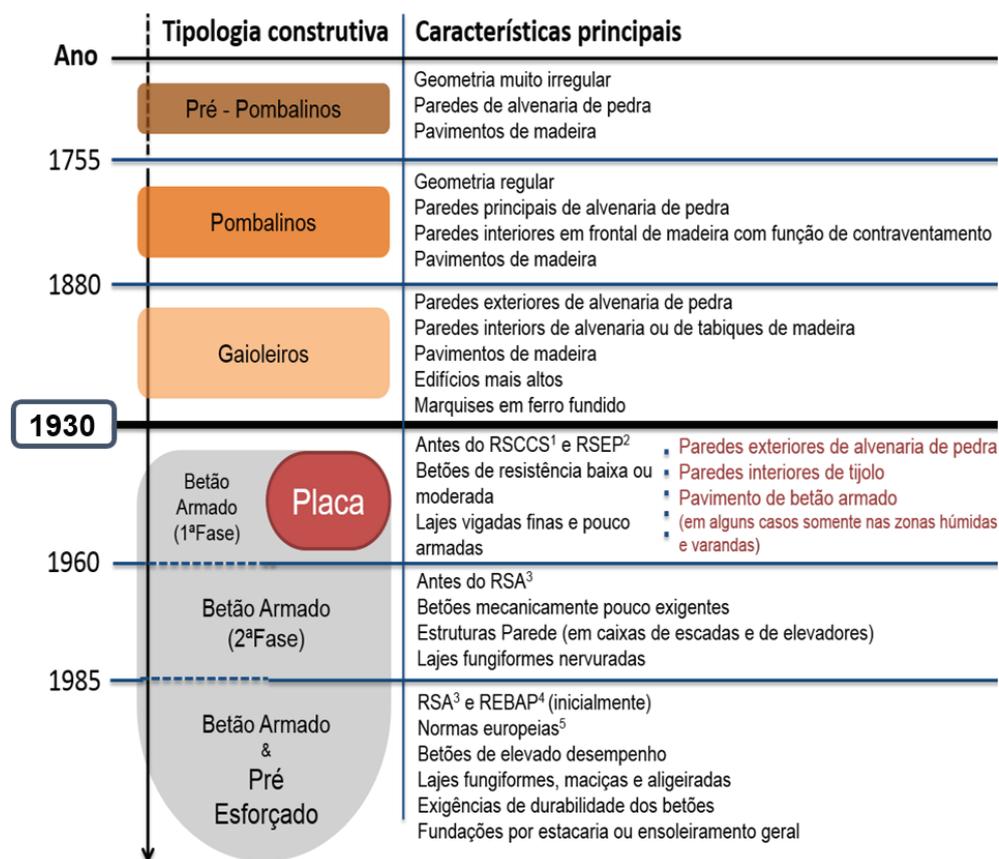
A Figura 1 situa cronologicamente as tipologias construtivas existentes na cidade de Lisboa, destacando a estudada neste trabalho – "de placa". São apresentadas ainda algumas características que distinguem as diferentes épocas construtivas.

Figura 1 Quadro resumo das tipologias construtivas em Portugal

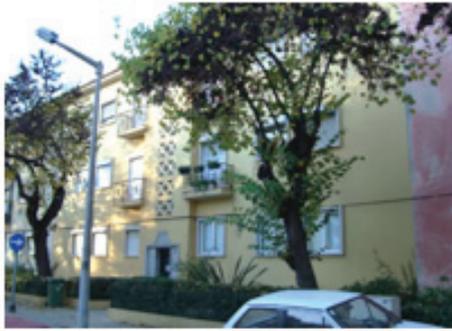
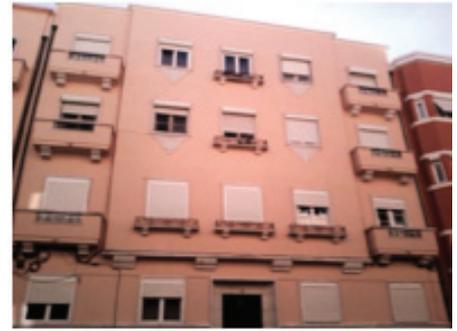
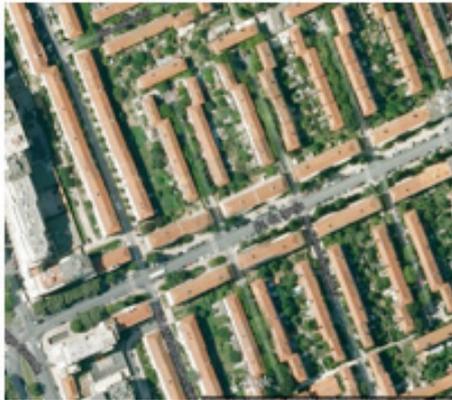
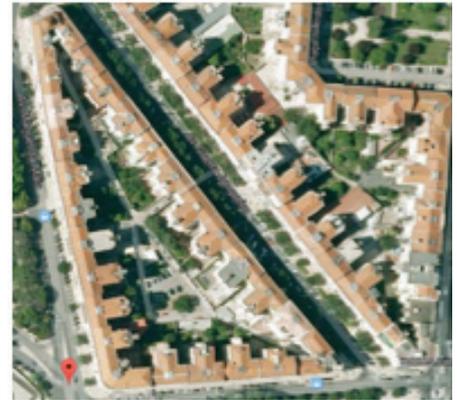
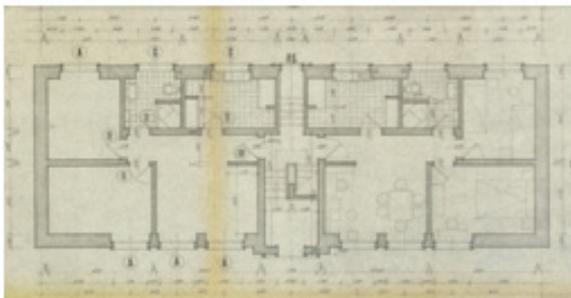
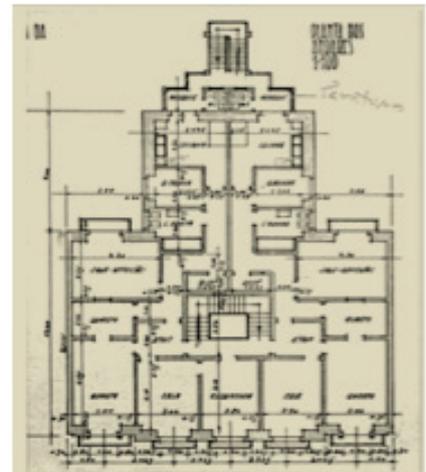
período de existência, duas tipologias distintas – planta Retangular e Rabo de Bacalhau – e soluções estruturais significativamente diferentes (Figura 2).

Figura 2 Tipologias "de placa" (fachada, vista aérea e planta)

Os edifícios de planta tipo *Retangular* têm no Bairro de Alvalade – e nas suas Casas de Renda Económica – o maior exemplo. Conceptualmente, a planta *Retangular* assegurava uma ampla iluminação e ventilação natural dos seus compartimentos, excluindo recantos sombrios e húmidos [6].

A tipologia de planta *Rabo de Bacalhau* é a mais comum. A zona da cidade de Lisboa onde predomina esta tipologia estende-se desde a linha ferroviária de cintura (limite do Bairro de Alvalade) até à Alameda D. Afonso Henriques, com especial destaque para o Bairro dos Actores. Porém, é também possível encontrar edifícios deste tipo nas Avenidas Novas, Benfica, Anjos, Ajuda, Restelo e Campo de Ourique [7]. A designação *Rabo de Bacalhau* remete para a saliência de forma retangular na fachada de tardoz do edifício. É nessa zona que se situam, habitualmente, as áreas de serviço (cozinha, casas de banho e despensa) e uma segunda escada (de serviço). As restantes divisões situam-se no "bloco central" do edifício [8].

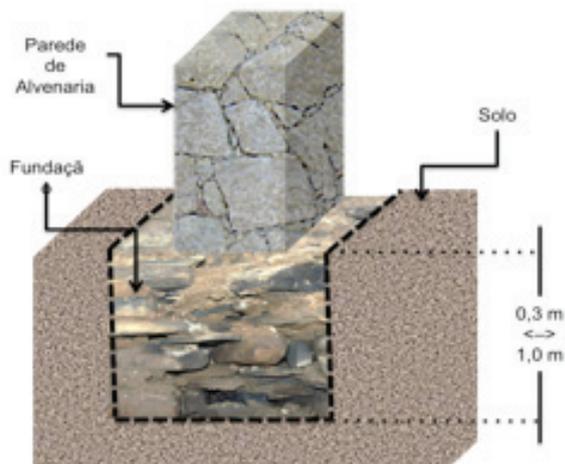
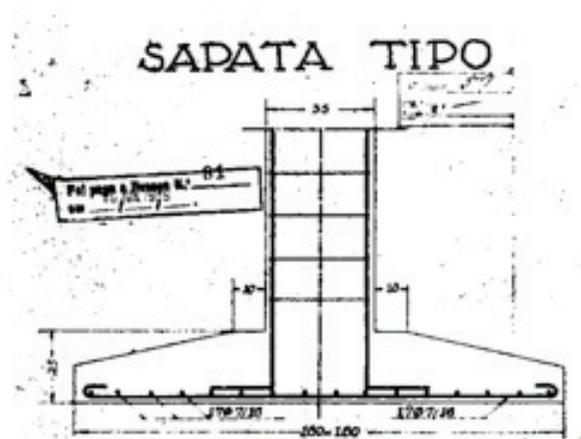
As fundações são, em geral, sapatas contínuas em alvenaria de pedra ou de tijolo. Formam-se na continuação das paredes com uma profundidade entre 0,3 m e 1 m, consoante o tipo de elemento, e apresentam uma sobrelargura – Figura 3. Nos casos em que existem pilares de betão armado as armaduras prolongam-se para as fundações também de betão [8], [9] – Figura 3.

Figura 3 Tipos de fundação (adaptado de [10] e retirado de [8])

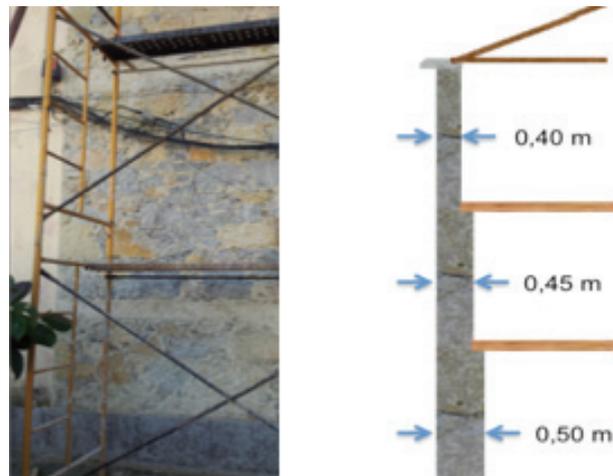
As fachadas principal e de tardoz são, geralmente, de alvenaria de pedra, com espessura a variar entre 0,40 m e 0,70 m, ou de alvenaria de tijolo, com espessura entre 0,30 m e 0,40 m. Em certos casos, verifica-se que a espessura das paredes diminui em altura [8] à custa de ressaltos no paramento interior ao nível dos pavimentos dos pisos (Figura 4).

Figura 4 Fachada de alvenaria de pedra; corte com recuo das paredes (exemplo)

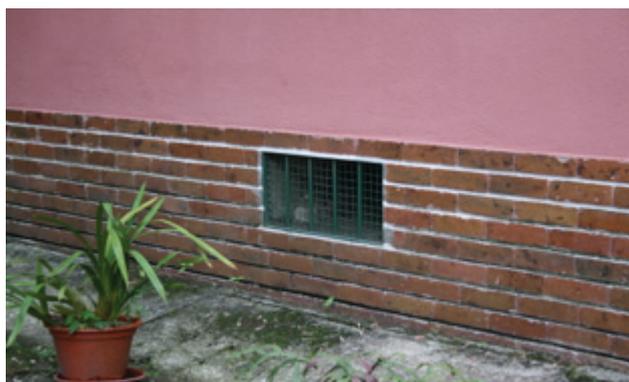
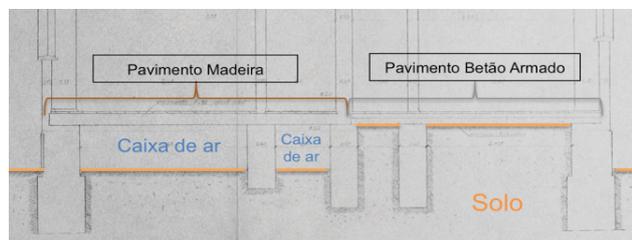
No piso térreo, os pavimentos em madeira estão assentes sobre uma caixa-de-ar de modo a promover a circulação do ar, evitando a acumulação de humidade debaixo do soalho. Em certos casos, foram abertos roços nas paredes das fundações e colocados ralos nas fachadas para melhorar a ventilação [9] (Figura 5).

Figura 5 Abertura de caixa-de-ar (em cima); Pavimento de betão armado e de madeira com caixa-de-ar (em baixo)

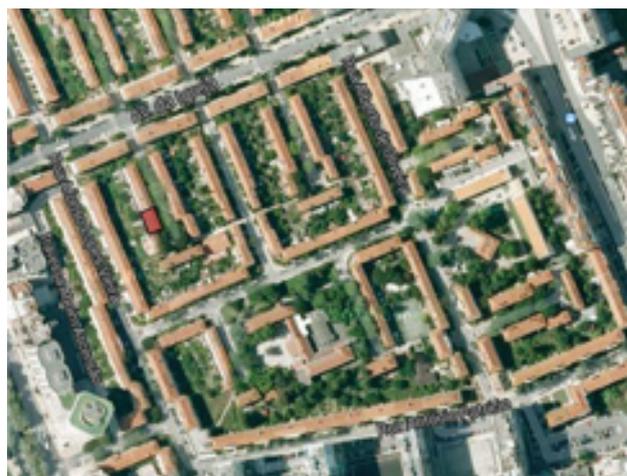
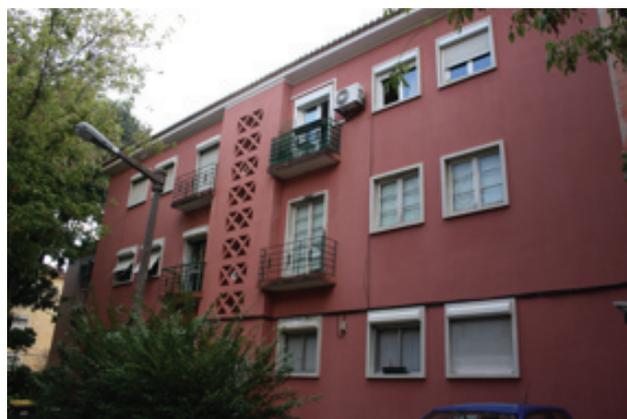
O edifício escolhido para o estudo foi selecionado tendo em conta a representação da amostra no âmbito das tipologias existentes de CRE, nas Células I e II do Bairro de Alvalade [13]. O edifício localiza-se na Célula II, na freguesia do Campo Grande em Lisboa, e está inserido num quarteirão de 4 edifícios – Figura 8.

Figura 8 Localização aérea (em cima) e fachada (em baixo) do edifício de estudo

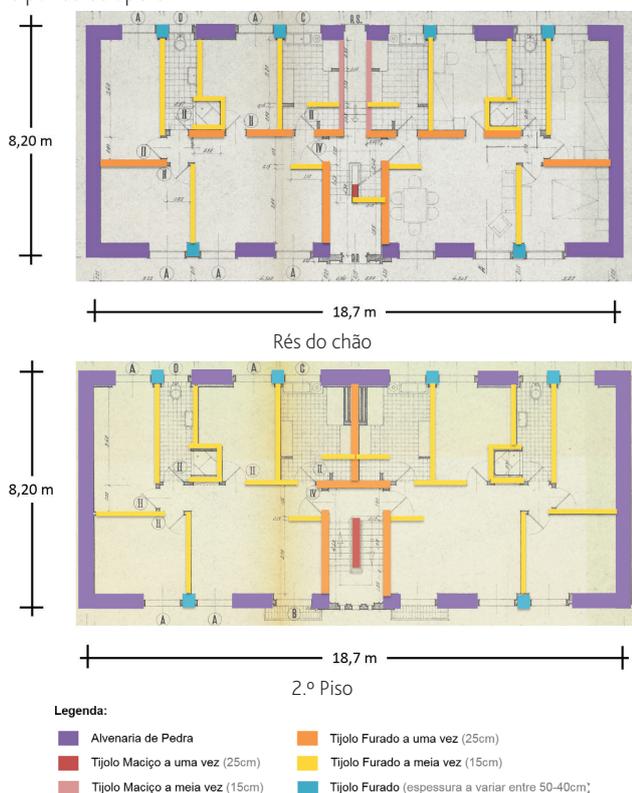
Na figura 9 apresentam-se as diferenças de planta do rés do chão para o 2.º piso. A utilização de tijolo maciço surge, nesta tipologia de edifício, nas paredes intermédias das escadas abaixo do 1.º andar, com espessura de 0,25 m, e nas paredes laterais das escadas de serviço (que dão acesso ao tardoço), com espessura de 0,15 m. Existem ainda paredes de alvenaria de tijolo maciço nas paredes laterais das escadas de acesso a tardoço do edifício, incluindo arcos e panos de apoio.

Figura 9 Plantas do edifício, com constituição das paredes: rés do chão e 2.º andar

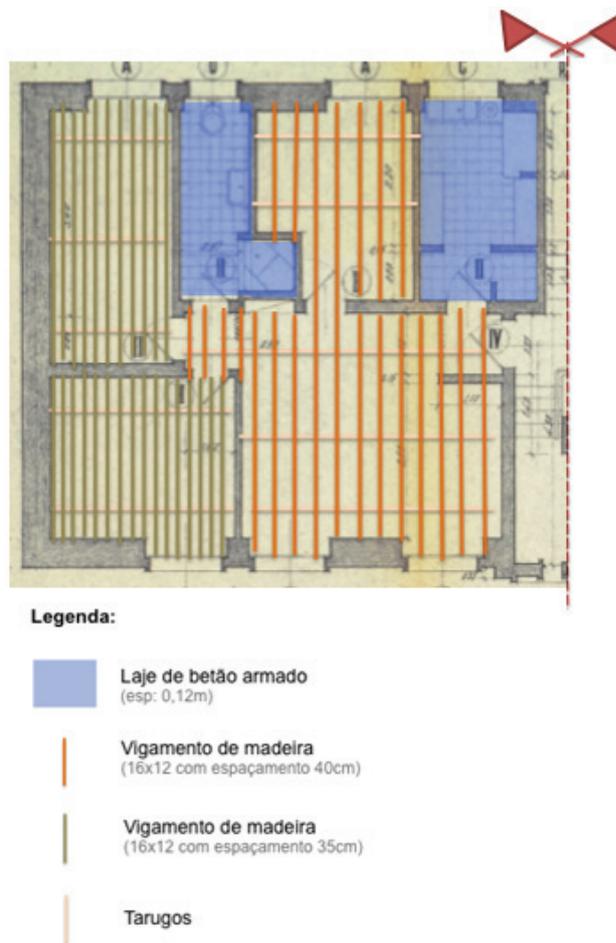
O pavimento original, nas zonas dos quartos e sala, é composto por vigamento de madeira de dimensão 0,08 x 0,16 m, com espaçamento de 0,35 m nos quartos, e de 0,40 m na sala, orientado perpendicularmente às fachadas (Figura 10).

Figura 10 Pavimento original do edifício

Os vigamentos são ainda devidamente tarugados, contribuindo assim para aumentar a rigidez no seu plano. O revestimento é em soalho à portuguesa pregado ao vigamento.

A laje de esteira é composta, igualmente, por vigamento de madeira mas com espaçamento de 0,50 m. Nas zonas de serviço (casas de banho e cozinha) o pavimento é constituído por uma laje de betão armado com espessura de 0,12 m.

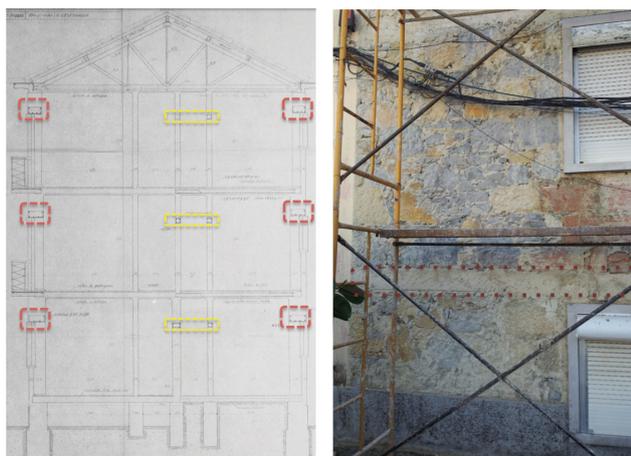
Importa, ainda, realçar as cintas de travamento de betão armado nas fachadas, em todos os pisos, à altura das vergas das janelas, com a espessura das paredes e 0,20 m de altura. De salientar também os pequenos lintéis de betão armado nas vergas de cada vão de porta (Figura 11).

Figura 11 Cintas de travamento das fachadas

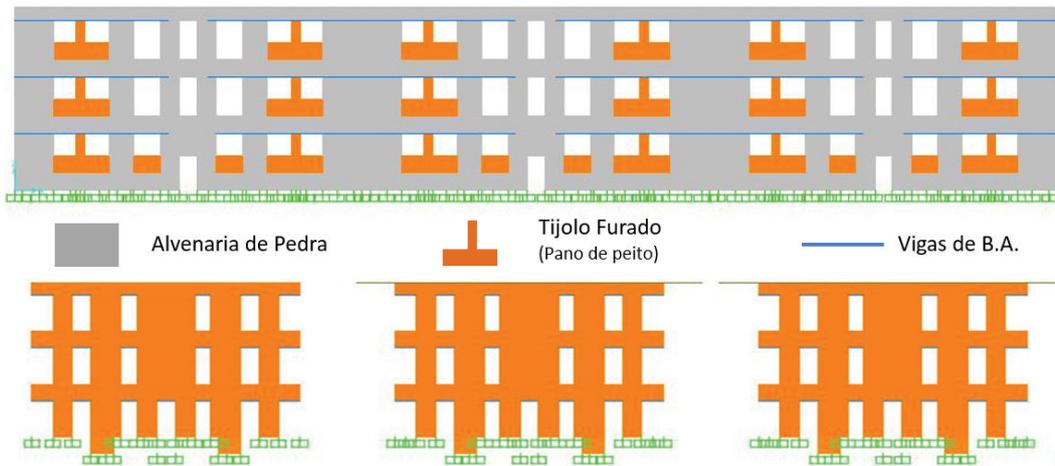
Na modelação do edifício tiveram-se em conta todas as paredes existentes (exteriores e interiores) no projeto inicial bem como as aberturas (vãos de portas e janelas) – Figura 12. Posteriormente, resultado das visitas ao local, foram removidas algumas paredes interiores no modelo por forma a representar a estrutura existente.

Figura 12 Representação das paredes (fachada principal e parede interior)

As paredes de alvenaria foram modeladas como elementos bidimensionais de quatro nós – elementos de casca (*area shell-thick*).

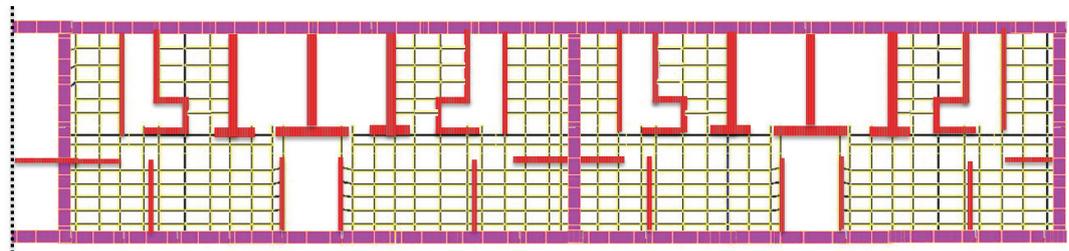
Relativamente ao pavimento de madeira dos edifícios adjacentes, foi necessário criar uma malha de elementos de barra (*frame*), dispostos perpendicularmente às fachadas, de maneira a simularem as vigas de madeira do pavimento. A modelação dos pavimentos de madeira exigiu a criação de uma malha compatível com a malha irregular das paredes (Figura 13). Para tal, foi necessário definir classes de *espaçamentos equivalentes* para os barrotes, considerando massas e inércias equivalentes às massas reais do pavimento [13].

Figura 13 Representação da configuração final do pavimento de madeira dos edifícios adjacentes (SAP2000)

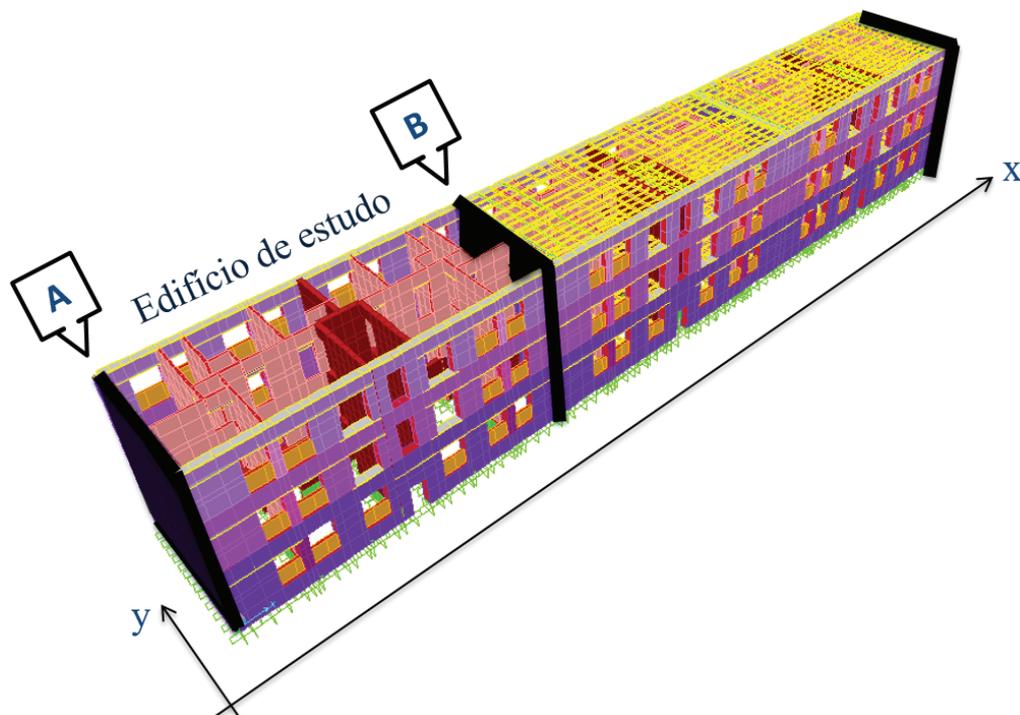
Figura 14 Modelo final da banda em SAP2000 (edifício de estudo à esquerda)

Na Figura 14 apresenta-se o resultado final da modelação em SAP2000.

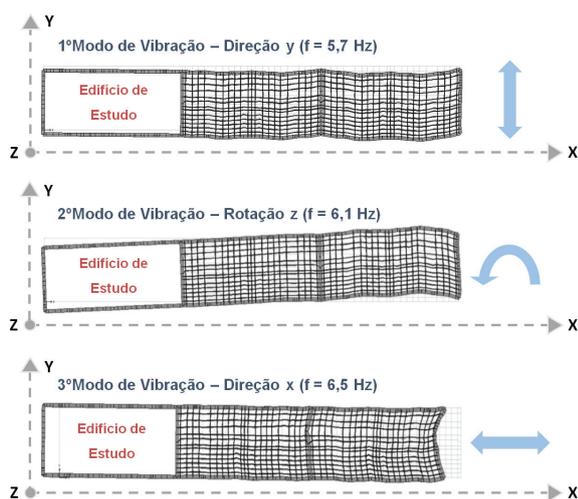
A Figura 15 representa a configuração modal dos três primeiros modos de vibração: (i) o primeiro modo de vibração do modelo dá-se segundo a direção Y com uma frequência de 5,7 Hz e um fator de participação de massa de 69%; (ii) o segundo modo apresenta torção em torno do centro geométrico da banda de edifícios com uma frequência de 6,1 Hz; (iii) o terceiro modo de vibração é de translação em X com uma frequência de 6,5 Hz e um fator de participação de massa de 76%, demonstrando que esta direção é a mais rígida, embora seja a direção das fachadas e com menor densidade de paredes interiores. Os resultados obtidos foram comparados com os definidos em [18] – os valores aqui propostos foram obtidos para diferentes tipos de edifícios e indicam, para edifícios equivalentes ao caso de estudo, um intervalo de valores entre 5 e 5,5 Hz para a frequência fundamental. Verificou-se que os resultados obtidos apresentam uma boa correspondência com os valores propostos em [18].

Figura 15 1.º Modo de vibração (direção Y); 2.º Modo de vibração (rotação em z); 3.º Modo de vibração (direção X)

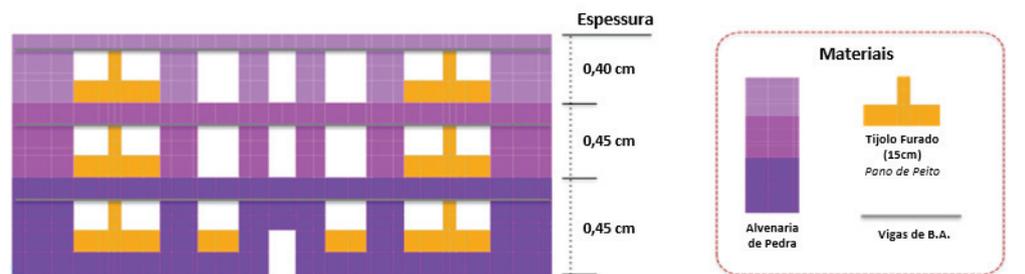
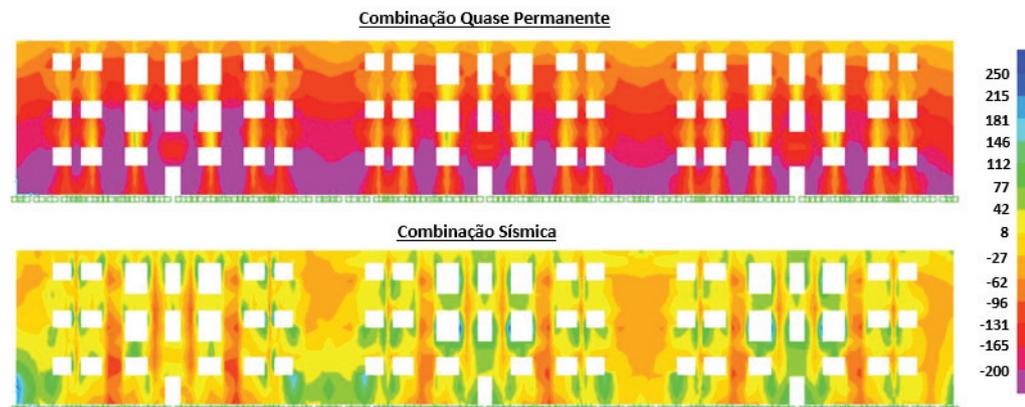
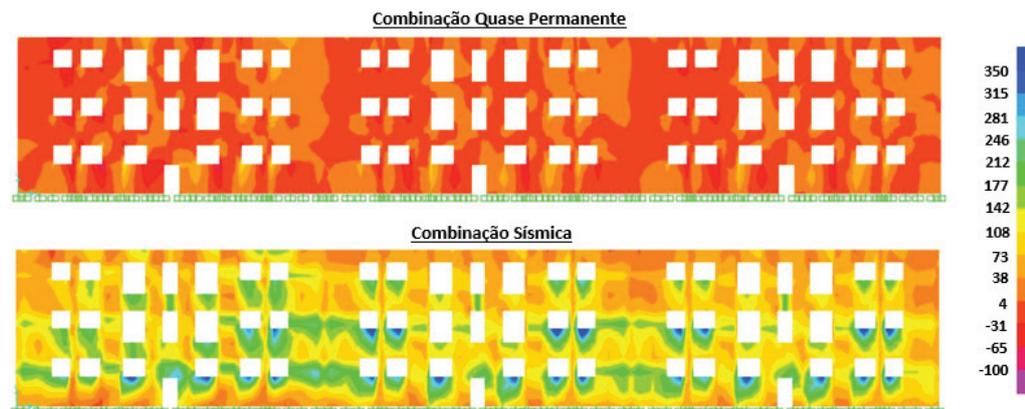
Figura 16 Representação gráfica dos diagramas de tensões da fachada principal

Na representação dos diagramas de tensões verticais (σ_{22}), os valores positivos correspondem a tensões de tração e os valores negativos a tensões de compressão.

Da análise dos diagramas obtidos (aqui representados apenas para a fachada principal – Figura 16) conclui-se que para a C.Q.P. é possível observar que existem, como seria de esperar, consideráveis compressões nas fachadas – principal e de tardoaz – mas também nas paredes interiores e empenas (a Figura 17 representa a empena com valores de tensão mais elevados, empena A cuja localização está identificada na Figura 14), com valores mais elevados na base [13]. Tal como seria de esperar, o edifício com pavimentos de betão armado apresenta maiores tensões de compressão na base. É possível, também, verificar a existência de tensões verticais de tração, com valores consideráveis nas zonas superior e inferior dos vãos, sugerindo portanto que nessa zona se encontra alguma fendilhação. Essas zonas são "suportadas" por lintéis de betão armado, como tal, é pouco provável que essas tensões de tração estejam na realidade associadas a fendilhação.

Através da observação das figuras referentes à C. Sísmica, verifica-se que as tensões de compressão, na fachada principal (Figura 16), concentram-se nas "colunas" centrais de alvenaria de pedra ao passo que a maior concentração de tensões de tração surge entre vãos de

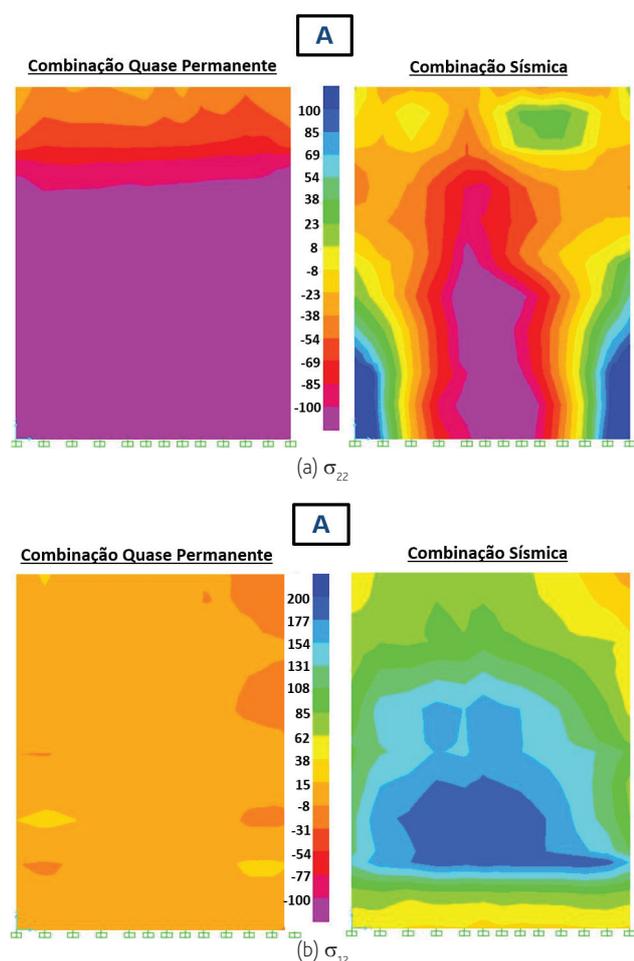
Figura 17 (a) Tensão vertical da empena A (não meeira); (b) Tensão de corte das empenas

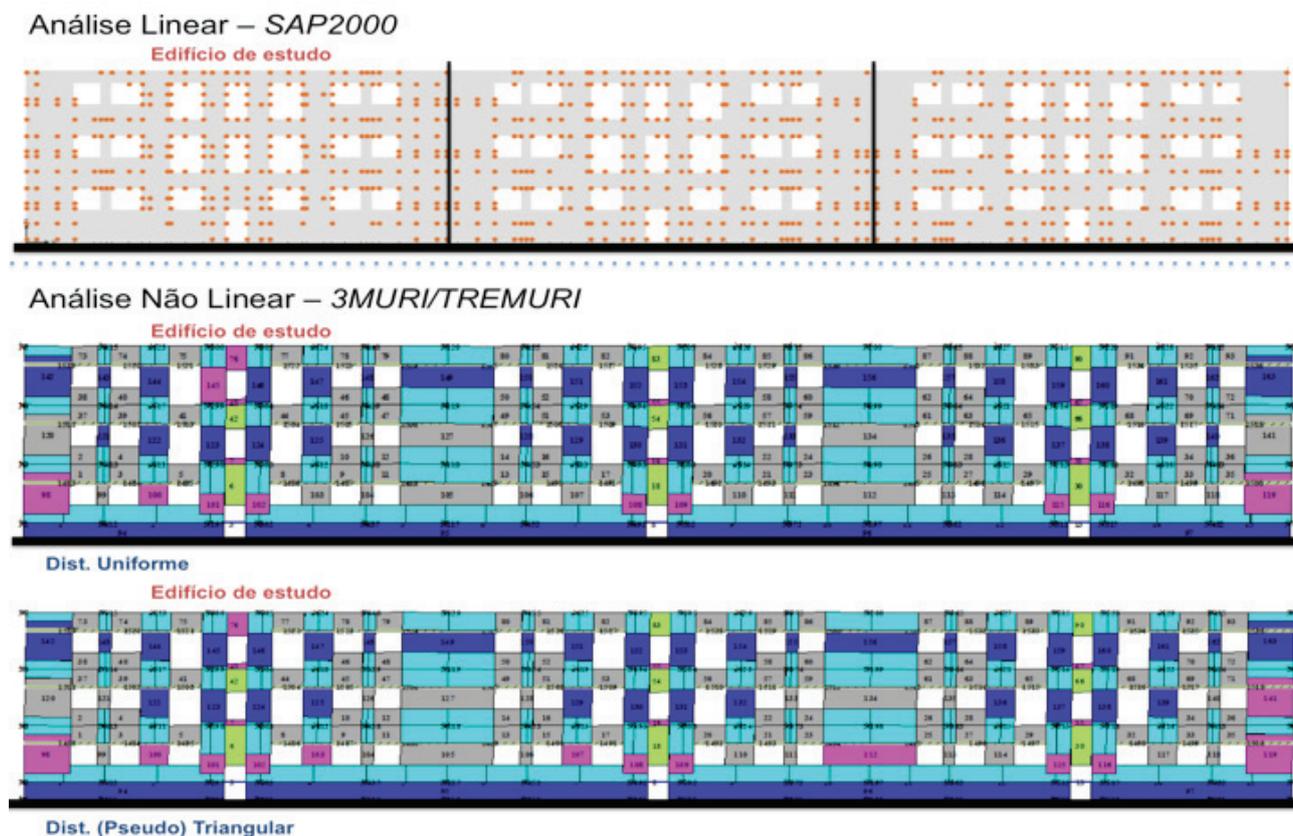
Mapa de Danos

A verificação de segurança para o Estado Limite Último (E.L.U.) é feita posteriormente comparando as tensões de cálculo com as tensões resistentes e, para o corte, apresentada através de um mapa de danos. Apresenta-se na Figura 18 o mapa de danos para a tensão de corte. Neste mapa assinala-se com (*) quando o valor atuante de corte para a C. Sísmica (σ_{12}) excede o valor resistente τ , obtido segundo o critério de *Mohr-Coulomb*:

Observa-se que na fachada principal (e também na de tardoaz [13]) a tensão de resistência ao corte é ultrapassada em diversas zonas. O padrão de danos é consistente na medida em que as zonas mais afetadas pela ação sísmica são as zonas junto às aberturas (principalmente os panos de peito) e as zonas de ligação entre fachada e empenas. A diferença de rigidez entre elementos (panos de peito/paredes da fachada) e o valor reduzido de compressão existente nessas zonas levam a que a resistência ao corte seja ultrapassada. É importante, no entanto, realçar duas considerações admitidas neste estudo que deveriam ser analisadas, o seu efeito, em trabalhos futuros: (i) foi assumida a totalidade da ação sísmica, considerada no dimensionamento de estruturas novas; e (ii) considerou-se para a definição da tensão de corte resistente (Equação 1) o valor máximo obtido com a análise dinâmica por espectro de resposta para a tensão vertical e posteriormente comparou-se o valor resistente assim obtido com o valor máximo da tensão de corte atuante. Consequentemente se se reduzisse a intensidade da ação sísmica (por exemplo para 75%-85% do valor considerando) as tensões atuantes seriam inferiores aos valores obtidos. Por outro lado, como as tensões verticais e de corte máximas não ocorrem simultaneamente, seria razoável reduzir o valor das tensões verticais (como limite, poderia considerar-se, irrealisticamente, um valor nulo), fazendo reduzir também o valor da tensão de corte resistente. A verificação de segurança foi também avaliada ao nível das tensões de compressão máximas atuantes. Os resultados revelaram que,

Figura 18 Mapa de danos da fachada principal – corte

Da observação do mapa de danos obtido pela análise dinâmica linear e pela análise estática não linear [20] conclui-se que o padrão de danos para o corte é muito idêntico, sobretudo, nas fachadas - Figura 18.
