Reforço estrutural de vigas de madeira com soluções de pré-esforço

Structural strengthening of timber beams with prestressing solutions

Lucas Corrêa C. de Lima
Alexandre A. Costa
Carlos F. Rodrigues

LIMA, Lucas [et al.] – Reforço estrutural de vigas de madeira com soluções de pré-esforço. **Revista Portuguesa de Engenharia de Estruturas**. Ed. LNEC. Série III. n.º 6. ISSN 2183-8488. (março 2018) 41-52.

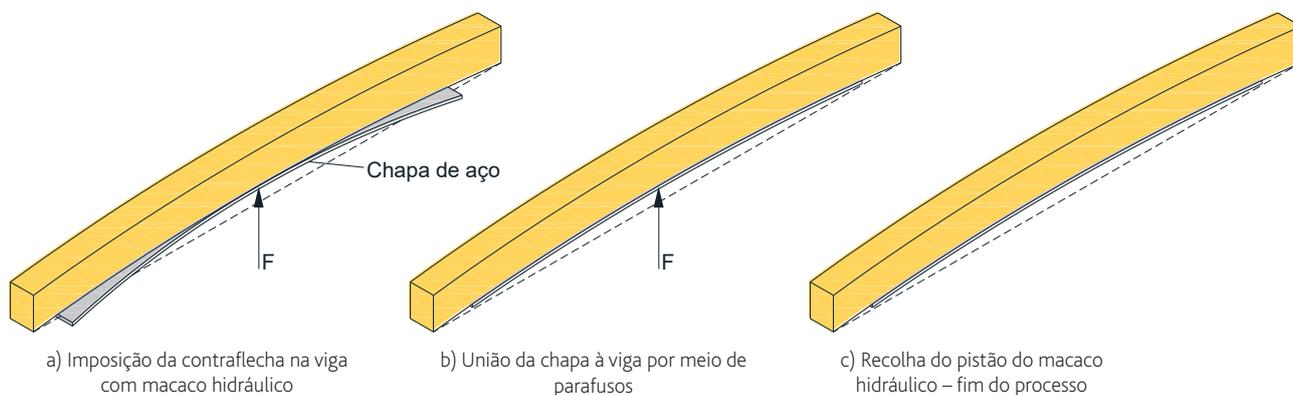
Figura 1 Reforço com pré-esforço da chapa metálica

A Figura 1 apresenta o reforço de uma viga à flexão com uma chapa pré-esforçada. A técnica consiste na introdução de uma chapa metálica fixada à viga de madeira por meio de parafusos na face inferior. Promove-se a eficiência do reforço com o pré-esforço da chapa, passando a estrutura a trabalhar com níveis de tensão otimizados que permitem um maior aproveitamento da capacidade resistente da chapa e da madeira.

O procedimento de pré-esforço com as peças integradas numa estrutura é iniciado colocando-se a chapa na face inferior da viga sem ligação com a mesma. No faseamento da intervenção, é posicionado um macaco hidráulico no centro da chapa e, com o seu auxílio, aplica-se um deslocamento vertical na viga até ao nível de contraflecha desejado (Figura 1-a). Deve ser utilizada uma célula de carga ou equipamento equivalente para acompanhar a força introduzida na viga, de modo a não superar a tensão resistente da madeira. Na sequência, com o macaco hidráulico ainda em carga, é feita a ligação da chapa metálica à viga por meio de parafusos (Figura 1-b), sendo eles os responsáveis pela transmissão dos esforços transversos da viga para a chapa de aço. Finalizado o processo de

reforço, é recolhido o pistão do macaco hidráulico, e com isso a viga ao querer voltar à sua posição original acaba por solicitar a chapa, fazendo com que a mesma fique tracionada e origine o pré-esforço desejado (Figura 1-c).

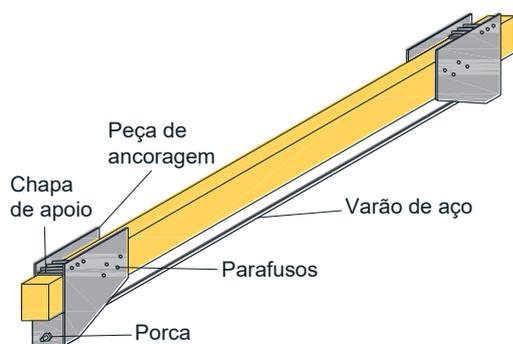
Figura 2 Reforço com varão de aço pré-esforçado

A técnica consiste na instalação de um varão de aço (A500, por exemplo) excêntrico na parte inferior da viga. A ligação entre o varão e a viga é implementada por uma peça metálica presa à viga por parafusos passantes. Concebida para este fim, a peça, para além de conferir a ancoragem, potencia o efeito do pré-esforço através de uma excentricidade controlada.

O pré-esforço é realizado através do aperto de porcas nas extremidades do varão previamente roscadas. O varão será tensionado até ao nível desejado e o respetivo esforço será transmitido para a peça de madeira, que irá reagir com uma contraflecha. Na Figura 2 é possível observar o esquema de montagem do reforço na viga de madeira.

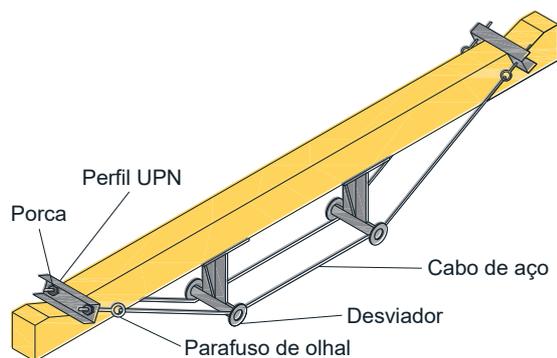
Figura 3 Esquema de reforço com cabos de aço pré-esforçados

O reforço com cabos de aço pré-esforçados é aqui baseado na instalação de dois cabos de aço ao longo da viga de madeira, seguindo um traçado trapezoidal. Os cabos são ancorados nas suas extremidades em parafusos de olhal, onde os mesmos são presos através de uma porca ancorada num perfil UPN instalado num corte na peça de madeira, garantindo assim a ancoragem e correta orientação dos cabos, conforme representação na Figura 3.

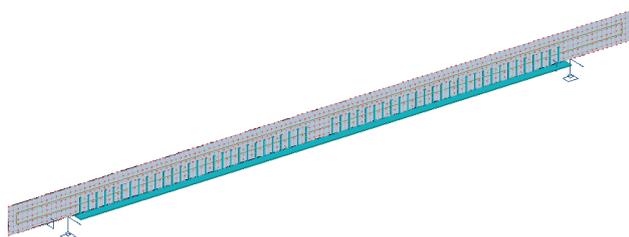
Figura 5 Discretização da viga reforçada por meio de chapa de aço

Em seguida, no faseamento da modelação, com a geometria da viga deformada é feita a instalação dos parafusos para garantir a união da viga à chapa de aço, conforme ilustrado na Figura 5.

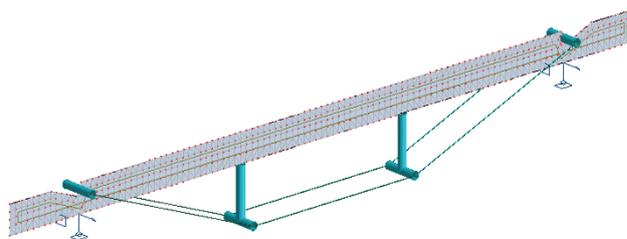
Figura 8 Modelação numérica da viga reforçada por cabos de aço pré-esforçados

Para a modelação do reforço com os cabos de aço pré-esforçados, os cabos foram ligados nas extremidades a elementos de ancoragem discretizados como barras de aço com módulo de elasticidade elevado, minimizando a deformação e levando em conta somente a deformação sofrida pelos cabos, que seguem em paralelo à viga e são afastados do seu eixo por desviadores, perfazendo o traçado trapezoidal, conforme Figura 8. As peças de ancoragem e desviadores foram modelados em separado de acordo com as solicitações estabelecidas na modelação da viga reforçada.

Como resultado da modelação, o valor da força de pré-esforço necessária nos cabos para que o nível de tensão máxima na madeira não ultrapassasse 24 MPa foi estabelecido com uma força de 7,03 kN em cada cabo de aço, produzindo uma contraflecha de 15,2 mm.

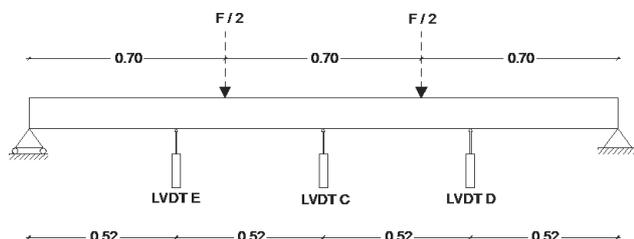
Figura 9 Representação da posição dos LVDTs ao longo da viga

Com o objetivo de monitorizar os deslocamentos e as forças atuantes nas vigas durante todo o processo de aplicação do pré-esforço e durante o ensaio a flexão, para além da célula de carga do atuador, foram instalados, nas vigas, três LVDTs espaçados entre si de 52 cm (L/4), conforme representado na Figura 9, e extensómetros elétricos de resistência (*strain gauges*) nos elementos de reforço.

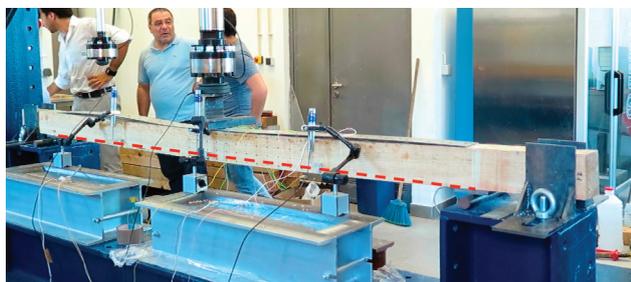
Figura 10 Imposição de força para contraflecha nos modelos VCH1 e VCH2

Para iniciar o processo de pré-esforço, o primeiro passo envolveu a imposição de uma contraflecha à viga. Com o atuador, foi aplicada uma carga de 7,04 kN estabelecida na modelação numérica sobre a chapa metálica de secção $80 \times 3 \text{ mm}^2$. Nesta fase, a chapa não tinha qualquer tipo de ligação mecânica com a viga, sendo que a mesma se deformava livremente sem solidarização com a chapa, conforme ilustra a Figura 10.

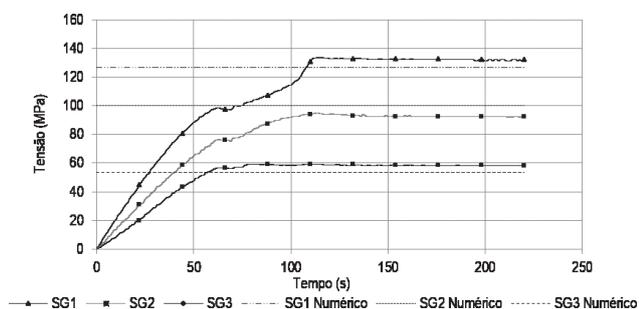
Figura 11 Nível de tensão instalada na chapa pelo pré-esforço no modelo VCH1

A Figura 11 representa o nível de tensão nos três pontos de leitura previamente estabelecidos para a viga VCH1, desde o instante de tempo zero onde o atuador começa a ser recolhido, até à descarga total da viga, onde o pré-esforço já está instalado na chapa. Esta tensão foi estimada a partir dos três extensômetros (SGi) instalados diretamente na chapa de reforço. Conforme mostra a figura, obteve-se uma boa aproximação entre o modelo numérico e o modelo real.

A Tabela IV faz a comparação entre os valores calculados pela modelação numérica e os experimentais, para o nível de tensão instalado na chapa na fase de pré-esforço da viga VCH1. De referir que para a viga VCH2 foram obtidos valores semelhantes.

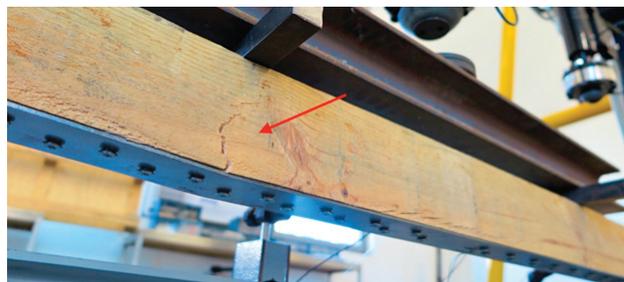
Figura 12 Rotura do modelo VCH2

Com o processo de pré-esforço finalizado, a viga foi invertida com a face dos parafusos para baixo e o ensaio à flexão foi iniciado. A rotura das vigas VCH1 e VCH2 ocorreu de forma semelhante, por esgotamento da capacidade resistente da madeira à tração nas fibras inferiores. A chapa de aço e os parafusos permaneceram sem danos, conforme apresentado na Figura 12, mas com plastificação da chapa metálica, identificada através da termografia. De referir que se obteve um modo de rotura dúctil, potenciado pela ligação entre a chapa e a madeira, que não permitiu a rotura frágil da peça de madeira.

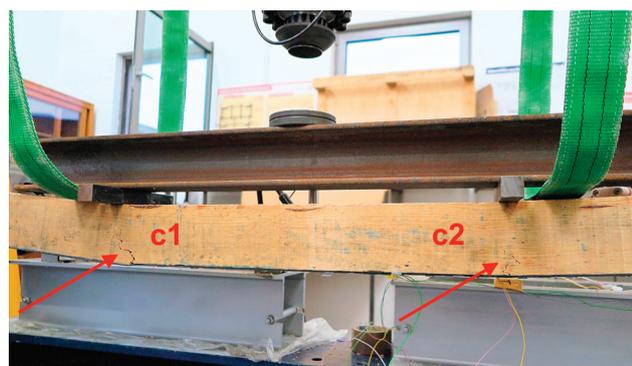
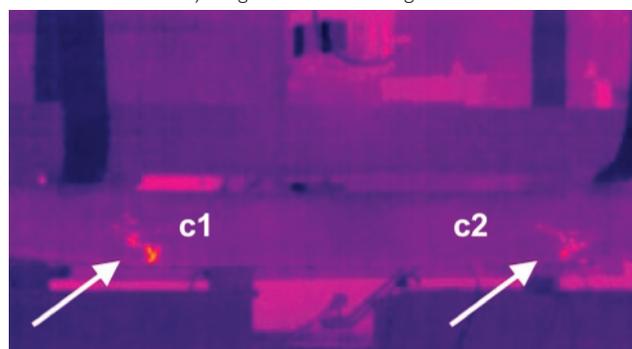
a) Imagem da câmara fotográfica

b) Imagem da câmara termográfica

Figura 13 Pontos da rotura simultânea da viga VCH2

Apresenta-se, na Figura 13, a imagem da câmara termográfica no instante da rotura da viga VCH2, onde foi possível identificar através da termografia que a rotura da viga VCH2 se deu simultaneamente em dois pontos, c1 e c2, localizados abaixo do ponto de aplicação da carga. Ambos os pontos de rotura eram livres de nós e imperfeições nas fibras, sendo que a rotura foi dada por esgotamento da capacidade resistente da madeira à tração nas fibras inferiores.

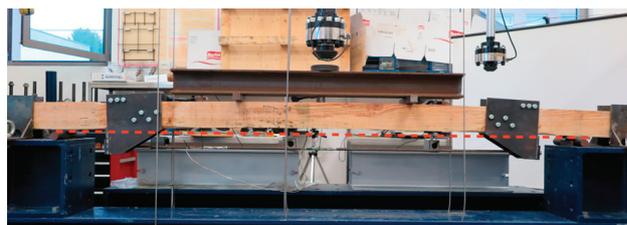
Figura 14 Viga VV1 com sistema de reforço instalado

Todo o processo de pré-esforço foi monitorizado tanto por LVDTs (para que a operação não superasse a flecha máxima pre-estabelecida em fase de modelação numérica por segurança), como por extensómetros, com o objetivo de instalar no varão o nível de tensão estabelecido pela modelação numérica. Na Figura 14, é possível observar o sistema de reforço já instalado, notando-se a contraflecha da viga devido ao pré-esforço.

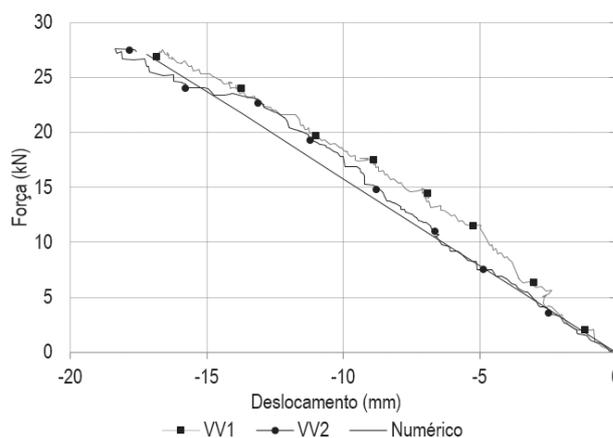
Figura 15 Força de pré-esforço no varão vs. deslocamento

A Figura 15 representa o processo de aplicação do pré-esforço com a chave dinamométrica vs. deslocamento vertical a meio-vão da viga. Devido ao efeito de aperto com chave dinamométrica, é possível notar alguns desvios devidos ao aperto manual das porcas, originando os picos no gráfico. Contudo, o ponto objetivo

é o deslocamento final vs. força instalada, demonstrando uma boa correlação com os valores obtidos através do modelo numérico.

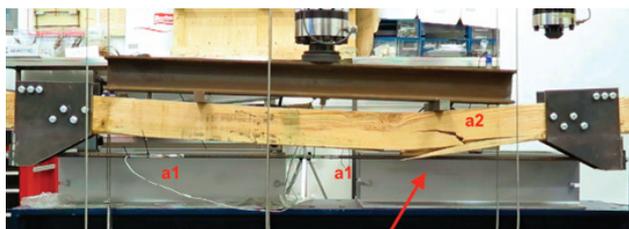
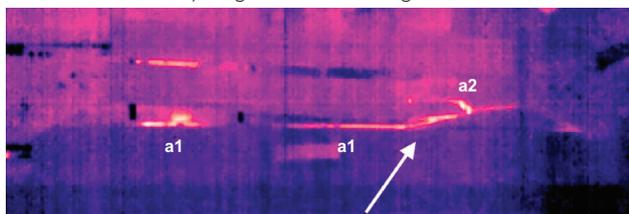
a) Imagem da câmara fotográfica

b) Imagem da câmara termográfica

Figura 16 Rotura da viga VV2

A rotura dos modelos VV1 e VV2 foi dada junto aos nós das vigas localizados entre os LVDTs C e D, que culminou no desprendimento das fibras da madeira na face inferior, com entrada em cedência do varão de aço. A partir das imagens da câmara termográfica, pode-se observar o pormenor da cedência do varão A500 registada nos pontos a1 e rotura da viga VV2 no ponto a2 da Figura 16-b.

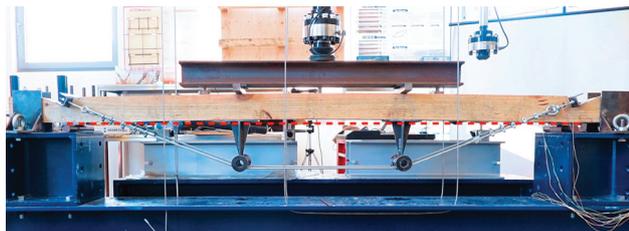
Figura 17 Viga VC1 com pré-esforço instalado

O aperto das porcas foi dado em fases, baseado nos valores obtidos na monitorização dos extensómetros colocados nos olhais, procurando iguais níveis de tensão em ambos os cabos. Tal como no caso anterior, foi controlado também o nível de contraflecha induzida a meio vão da viga. A Figura 17 representa a viga pré-esforçada e a contraflecha resultante desse processo.

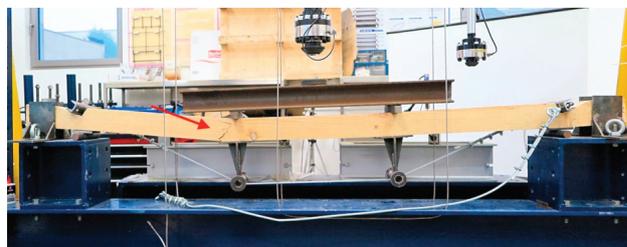
Figura 18 Rotura da viga VC2

A rotura das vigas ocorreu pelo esgotamento da capacidade à tração do parafuso de olhal na ancoragem ativa, que, quando rompeu, acabou por libertar o cabo pré-esforçado. Após a rotura do olhal, a carga que antes era sustentada pelo cabo foi desviada para a viga que, não suportando a nova força, rompeu imediatamente. Esse resultado final é ilustrado na Figura 18.

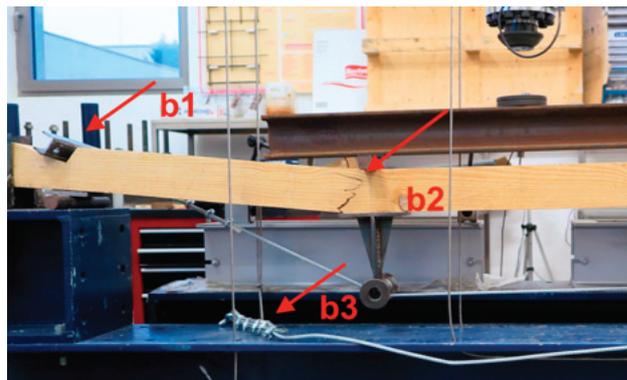
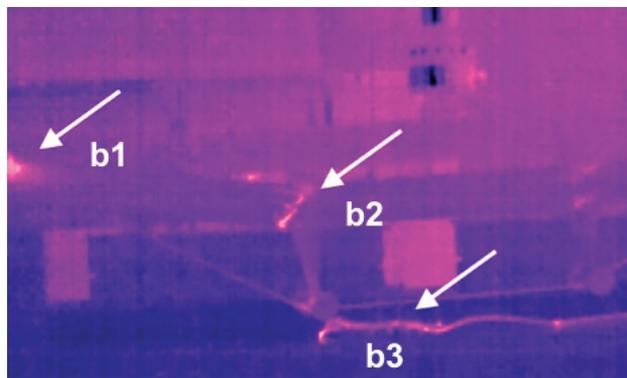
a) Imagem da câmara fotográfica

b) Imagem da câmara termográfica

Figura 19 Rotura da viga VC2

A partir da imagem da câmara termográfica, na Figura 19, pode ser observado: o local de apoio do parafuso de olhal partido, indicando dissipação de calor no ponto b1; a rotura da viga VC2 no ponto b2; e o cabo de aço com o olhal partido na extremidade no ponto b3 da viga.

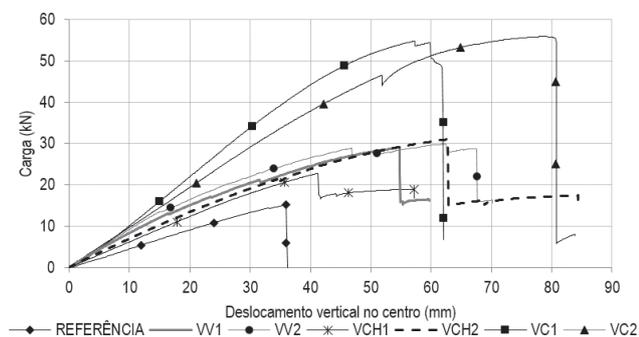
Figura 20 Diagramas de força versus deslocamento vertical a meio-vão das vigas reforçadas e de uma viga de referência

Na Figura 20, apresenta-se a sobreposição dos resultados experimentais relativos a todas as vigas ensaiadas reforçadas, na forma deslocamento vertical (meio-vão) vs. carga total instalada. Inclui-se ainda o resultado de uma viga representativa da série de referência, por ter valores intermédios desta série, para efeito de comparação.

A partir do gráfico, é possível verificar que o sistema de reforço com cabos de aço (VC) conduziu a um aumento significativo da capacidade de carga da viga quando comparado com os outros dois sistemas de reforço. A seguir, aparecem os modelos reforçados com o varão (VV) e com a chapa de aço (VCH). Todas as vigas reforçadas superaram os resultados representativos da série de referência.
