# Avaliação simplificada da vulnerabilidade sísmica de construções de taipa do Alentejo

## Simplified seismic vulnerability assessment of rammed earth constructions from Alentejo

SILVA, R. A [et al.] – Avaliação simplificada da vulnerabilidade sísmica de construções de taipa do Alentejo. **Revista Portuguesa de Engenharia de Estruturas**. Ed. LNEC. Série III. n.º 8. ISSN 2183-8488. (novembro 2018) 59-70.

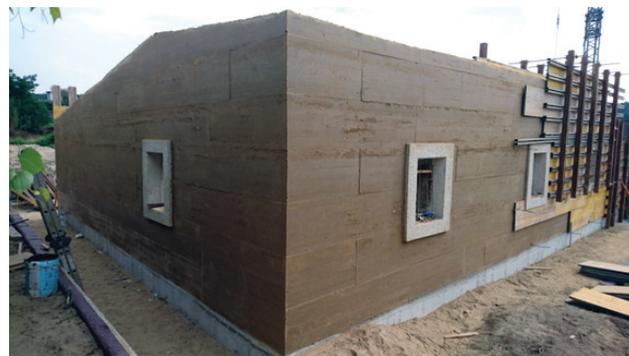
A construção em taipa consiste em compactar terra húmida em camadas no interior de uma cofragem, com o objetivo de construir paredes (ver Figura 1). Esta cofragem é tipicamente chamada de taipal e constitui um elemento fundamental para a execução deste tipo de paredes, que formam estruturas consideradas monolíticas. Os taipais tradicionais são constituídos por elementos de madeira, cuja conceção simples e leve visa facilitar a sua montagem, desmontagem e reutilização por um número reduzido de trabalhadores. São reutilizados de uma forma corrida através de um movimento horizontal para construir os blocos de taipa de uma fiada e depois são movidos verticalmente para construir a fiada seguinte, repetindo-se o procedimento até à altura desejada da parede. Este procedimento implica que o taipal seja apoiado diretamente sobre a fiada anterior com recurso a elementos transversais (agulhas), que podem ou não ser removidos após compactação do bloco de taipa [4]. Em alternativa, o taipal pode ser apoiado externamente numa estrutura preparada para o efeito. Apesar de este último procedimento não ser comum em construções tradicionais, a sua utilização é evidenciada em algumas construções pré-muçulmanas de Espanha [5]. Nas construções de taipa modernas tem-se recorrido frequentemente a taipais apoiados externamente, com a diferença de estes formarem uma cofragem completa e poderem ser constituídos por elementos metálicos, cuja resistência, rigidez e durabilidade são mais elevadas do que os elementos de madeira dos taipais tradicionais. Por outro lado, constituem sistemas de cofragem muito mais pesados que os taipais tradicionais, pelo que a sua montagem e desmontagem não é tão simples.

Figura 1 Paredes de uma casa de taipa em construção.

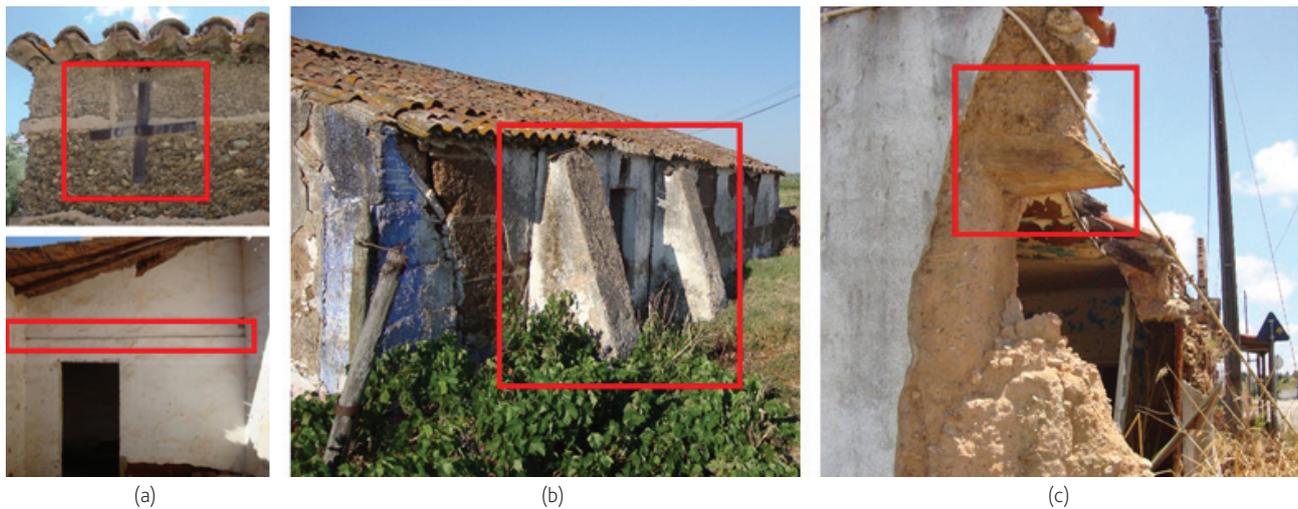
**Figura 2** Técnicas de reforço sísmico utilizadas nas construções tradicionais de taipa do Alentejo: a) tirantes de ferro; b) contrafortes; c) elementos de reforço dos cunhais

A perceção da necessidade de adoção de medidas de mitigação da vulnerabilidade sísmica é também bastante visível nas construções tradicionais de taipa do Alentejo. É possível observarem-se reforços com tirantes de ferro a ligar paredes opostas, com o objetivo de melhorarem o comportamento monolítico do edifício sob ações sísmicas (Figura 2a). A construção de contrafortes de alvenaria é outra solução utilizada (Figura 2b), embora seja menos frequente. Quando estes contrafortes se localizam em secções intermédias das paredes de taipa, funcionam como paredes de contraventamento que melhoraram o comportamento das paredes de taipa para fora do plano, sobretudo na mitigação do seu derrube para o exterior. Em alguns edifícios, os contrafortes são também encontrados contíguos aos cunhais para reforçarem a ligação entre as paredes ortogonais. Embora não seja observável em construções em bom estado de conservação, a preocupação com o reforço dos cunhais através do método construtivo é também visível em algumas construções degradadas. Nestes casos são introduzidos elementos de reforço de pedra ou de madeira que conferem maior resistência e profundidade à ligação (Figura 2c).

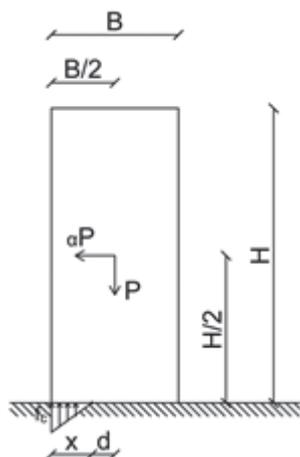
Complementarmente ao índice anterior, decidiu-se avaliar o comportamento das paredes para fora do plano com base numa metodologia de análise cinemática linear [46][47], assumindo-se um mecanismo de derrube com comportamento de corpo rígido. Através da consideração de forças horizontais proporcionais à massa e aplicando-se o princípio dos trabalhos virtuais, é possível obter-se a curva de capacidade de um sistema de múltiplos graus de liberdade (MDOF) em termos de deslocamento  $d$  e de um fator de carga  $\alpha$ . A avaliação da segurança resulta da comparação do requisito sísmico com a aceleração espectral de um sistema com um grau de liberdade (SDOF) equivalente ao sistema MDOF que inicia o mecanismo de colapso ( $a_0^*$ ). Uma vez que as construções analisadas apresentam apenas um piso (ver secção seguinte), apenas se consideram as paredes como um sistema SDOF. Neste caso o centro de rotação foi determinado assumindo-se uma resistência à tração nula e uma resistência à compressão de  $1,0 \text{ N/mm}^2$  (ver esquema da Figura 3). Note-se que a resistência à compressão assumida para a taipa corresponde a um valor aproximado e ligeiramente inferior aos valores reportados para taipa não estabilizada do Alentejo ( $1,2\text{-}1,5 \text{ N/mm}^2$ ) [12][48]. O requisito sísmico das paredes é estimado de acordo com:

$$\text{Requisito} = \frac{a_g \cdot S}{q} \cdot \left(1 + 1,5 \frac{Z}{H}\right) \quad (5)$$

onde  $a_g$  é o valor do PGA,  $q$  é o coeficiente de comportamento,  $Z$  é a posição do centro de gravidade e  $H$  é a altura da parede. O coeficiente de comportamento foi definido com base no código italiano [47], assumindo-se que as estruturas de taipa se comportam de forma equivalente a estruturas de alvenaria antiga, cujo fator recomendado é de 2. Além disto, a taipa é um material com comportamento não-linear bastante expressivo [12], cujo sistema estrutural se espera que apresente uma capacidade de dissipação de energia semelhante à da alvenaria antiga.

**Figura 3** Mecanismo de colapso por derrube assumido para as paredes de taipa

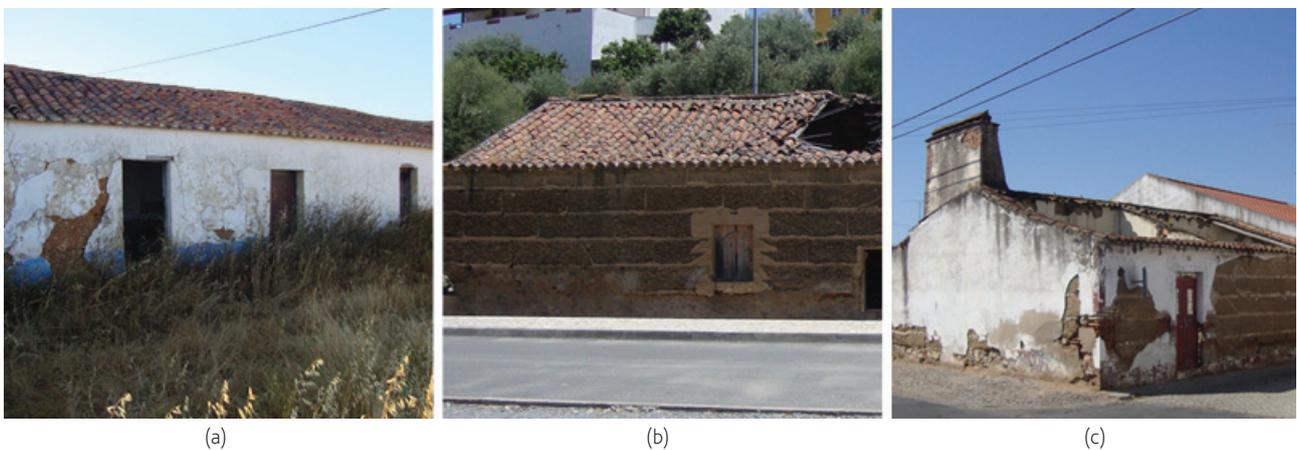
As características principais das construções selecionadas são apresentadas no Quadro 1 em termos de tipo de utilização, localização, tipologia de cobertura, área de implantação ( $A_i$ ), PGA, razão entre a dimensão longitudinal e transversal ( $L/T$ ), espessura média ( $t_w$ ) e altura média ( $h_w$ ) das paredes. A Figura 4 ilustra algumas destas construções.

**Figura 4** Exemplos das construções de taipa analisadas: (a) ID 1; (b) ID 5; (c) ID 8

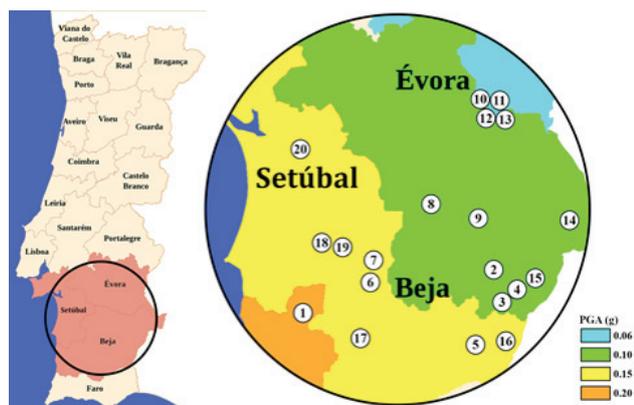
Figura 5 Localização das construções de taipa consideradas para análise e comparação com a perigosidade sísmica local para sismos afastados

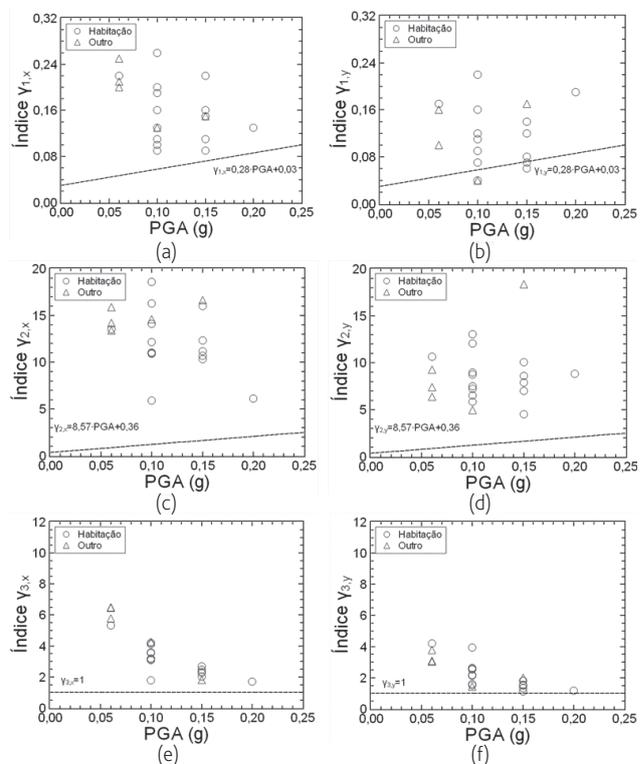
A Figura 6 apresenta os resultados dos índices referentes ao comportamento no plano quando avaliados para as duas direções principais e compara-os com os limites referidos na Secção 3. De forma a ilustrar a influência das aberturas no cálculo destes índices, a Figura 7 exemplifica o caso da construção ID 13, de onde é possível observar que todas (ou a maioria) das aberturas pertencem às paredes resistentes na direção longitudinal (X). Esta é uma observação aplicável aos restantes casos considerados. Apesar disto, os valores dos índices na direção longitudinal (X) são superiores aos obtidos para a direção transversal (Y), devido ao desenvolvimento retangular em planta das construções avaliadas. De facto, a maioria da área das paredes resistentes orienta-se segundo a direção longitudinal, pelo que se antevê um comportamento sísmico melhor nesta direção. Relativamente aos limites definidos, é possível constatar que os valores do índice  $Y_1$  são superiores ao respetivo limite, com a exceção de 4 construções quando avaliadas na direção transversal. No caso dos índices  $Y_2$  e  $Y_3$  observa-se que todos os edifícios

cumprem os respetivos limites. Além disto, verifica-se que o índice  $Y_3$  depende significativamente do PGA, uma vez que  $Y_3$  apresenta uma clara tendência decrescente com o aumento do PGA. Este aspeto parece indicar que o comportamento sísmico das paredes das construções tradicionais de taipa apenas se poderá considerar comprometida em zonas de perigosidade sísmica elevada a muito elevada (PGA superior a  $0,2 \text{ g}$ ). O facto de o índice  $Y_3$  depender significativamente do PGA e a aparente aleatoriedade da variação dos índices  $Y_2$  e  $Y_3$  em função do PGA também parecem indicar a inexistência de uma relação direta entre a sismicidade local e a geometria das construções.

Figura 6 Resultados dos índices relativos ao comportamento no plano: (a)  $Y_{1,x}$ ; (b)  $Y_{1,y}$ ; (c)  $Y_{2,x}$ ; (d)  $Y_{2,y}$ ; (e)  $Y_{3,x}$ ; (f)  $Y_{3,y}$

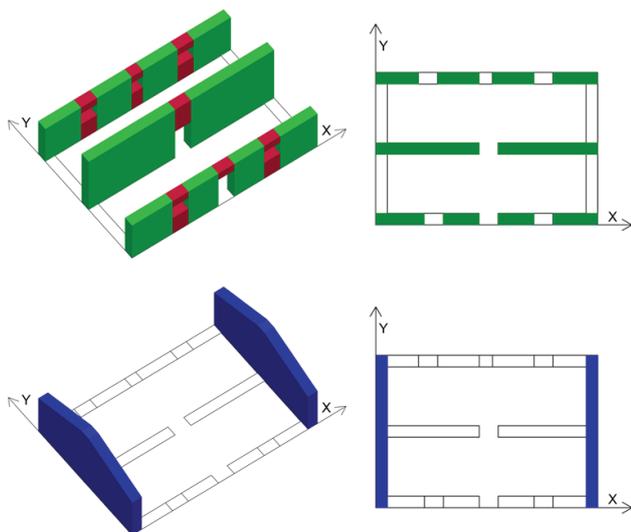
**Figura 7** Paredes consideradas no cálculo dos índices de comportamento no plano segundo as respetiva direções principais da construção ID 13

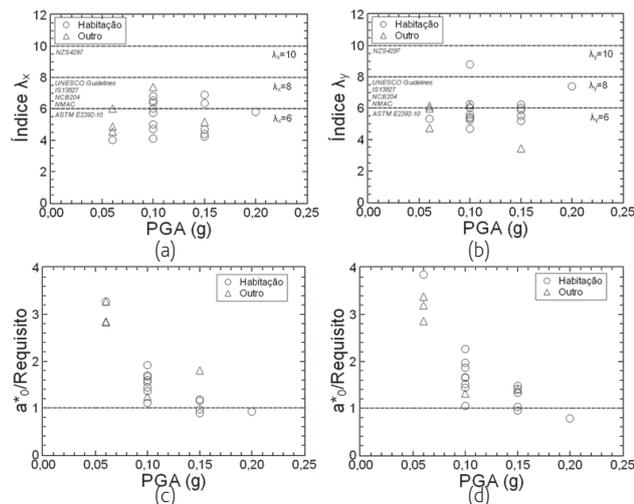
Os resultados da análise do comportamento para fora do plano das paredes das construções tradicionais de taipa são apresentados na Figura 8 em termos do índice  $\lambda$  e da verificação cinemática. Relativamente ao índice  $\lambda$ , todas as construções respeitam o limite menos exigente ( $\lambda = 10$ ) e quase todas respeitam o limite intermédio  $\lambda = 8$ , excetuando um edifício quando analisado na direção Y. Contudo, o limite mais exigente ( $\lambda = 6$ ) é excedido por 8 edifícios na direção X e 5 na direção Y. Note-se que de acordo com este índice, a direção X é a mais vulnerável, pois apresenta as paredes resistentes mais esbeltas devido à presença das empenas. Além disto, os resultados deste índice parecem não apresentar uma dependência clara com o PGA, indicando que a variação de sismicidade de local para local não terá tido influência na definição da geometria das construções ao nível da altura e espessura das paredes.

**Figura 8** Resultados da análise do comportamento para fora do plano: (a)  $\lambda_x$ ; (b)  $\lambda_y$ ; (c) verificação cinemática na direção longitudinal (X); (d) verificação cinemática na direção transversal (Y)

Relativamente à verificação cinemática e tal como esperado, os resultados demonstram uma tendência decrescente do nível de segurança com o aumento do PGA. Porém, a capacidade sísmica satisfaz o requisito sísmico para quase todos os edifícios, exceto em três construções edificadas em zonas com PGA entre 0,15 g e 0,20 g. Além disto, a capacidade de algumas construções pode ser 1,5-4 vezes maior que o requisito sísmico em áreas com PGA inferior a 0,15 g.

construção, nomeadamente da utilização de geometria retangular e regular em planta, bem como da construção de paredes com espessura elevada. De facto, constatou-se que a altura das construções é o parâmetro com maior variação, cuja importância é assumidamente relevante para o desempenho sísmico das construções tradicionais de taipa. Por exemplo, as construções de taipa utilizadas como armazéns agrícolas apresentam em geral melhor desempenho sísmico, uma vez que para além de apresentarem condições de planta retangular e espessura das paredes semelhantes às das outras construções, são geralmente construções mais baixas, devido a uma exigência inferior das condições de habitabilidade. Relativamente ao comportamento para fora do plano das paredes das construções com contrafortes, não se observou nenhuma relação entre a sua presença e um eventual pior desempenho sísmico. Nestes casos,  $\lambda$  variou entre 4 e 6, enquanto  $a_0^*/Requisito$  variou entre 1,7 e 3,4.
