SÉRIE III

JULHO 2019

revista portuguesa de engenharia de estruturas

editorial	3	Nota prévia
artigos científicos	5	Paredes resistentes de alvenaria de tijolo reforçadas com revestimentos armados Ana Isabel Marques ∞ Paulo Xavier Candeias ∞ João Gomes Ferreira ∞ António Santos Silva ∞ Maria do Rosário Veiga
	19	Comportamento fora do plano de paredes de alvenaria de pedra: análise experimental e numérica Helena Maccarini ∞ Graça Vasconcelos ∞ Hugo Rodrigues ∞ Javier Ortega ∞ P. B. Lourenço
	39	Caracterização das cascas em alvenaria do Theatro Municipal do Rio de Janeiro Danielli Cristina Borelli Cintra ∞ Emil de Souza Sánchez Filho ∞ Deane de Mesquita Roehl
	51	Avaliação experimental do comportamento mecânico de paredes de tabique Mafalda Amorim ∞ João Miranda Guedes ∞ Bruno Quelhas, Tiago Ilharco
	63	Comportamento de blocos de concreto armado sobre duas estacas com cálice parcialmente embutido: estudo experimental Rodrigo Barros ∞ Daniel Nelson Maciel ∞ José Samuel Giongo

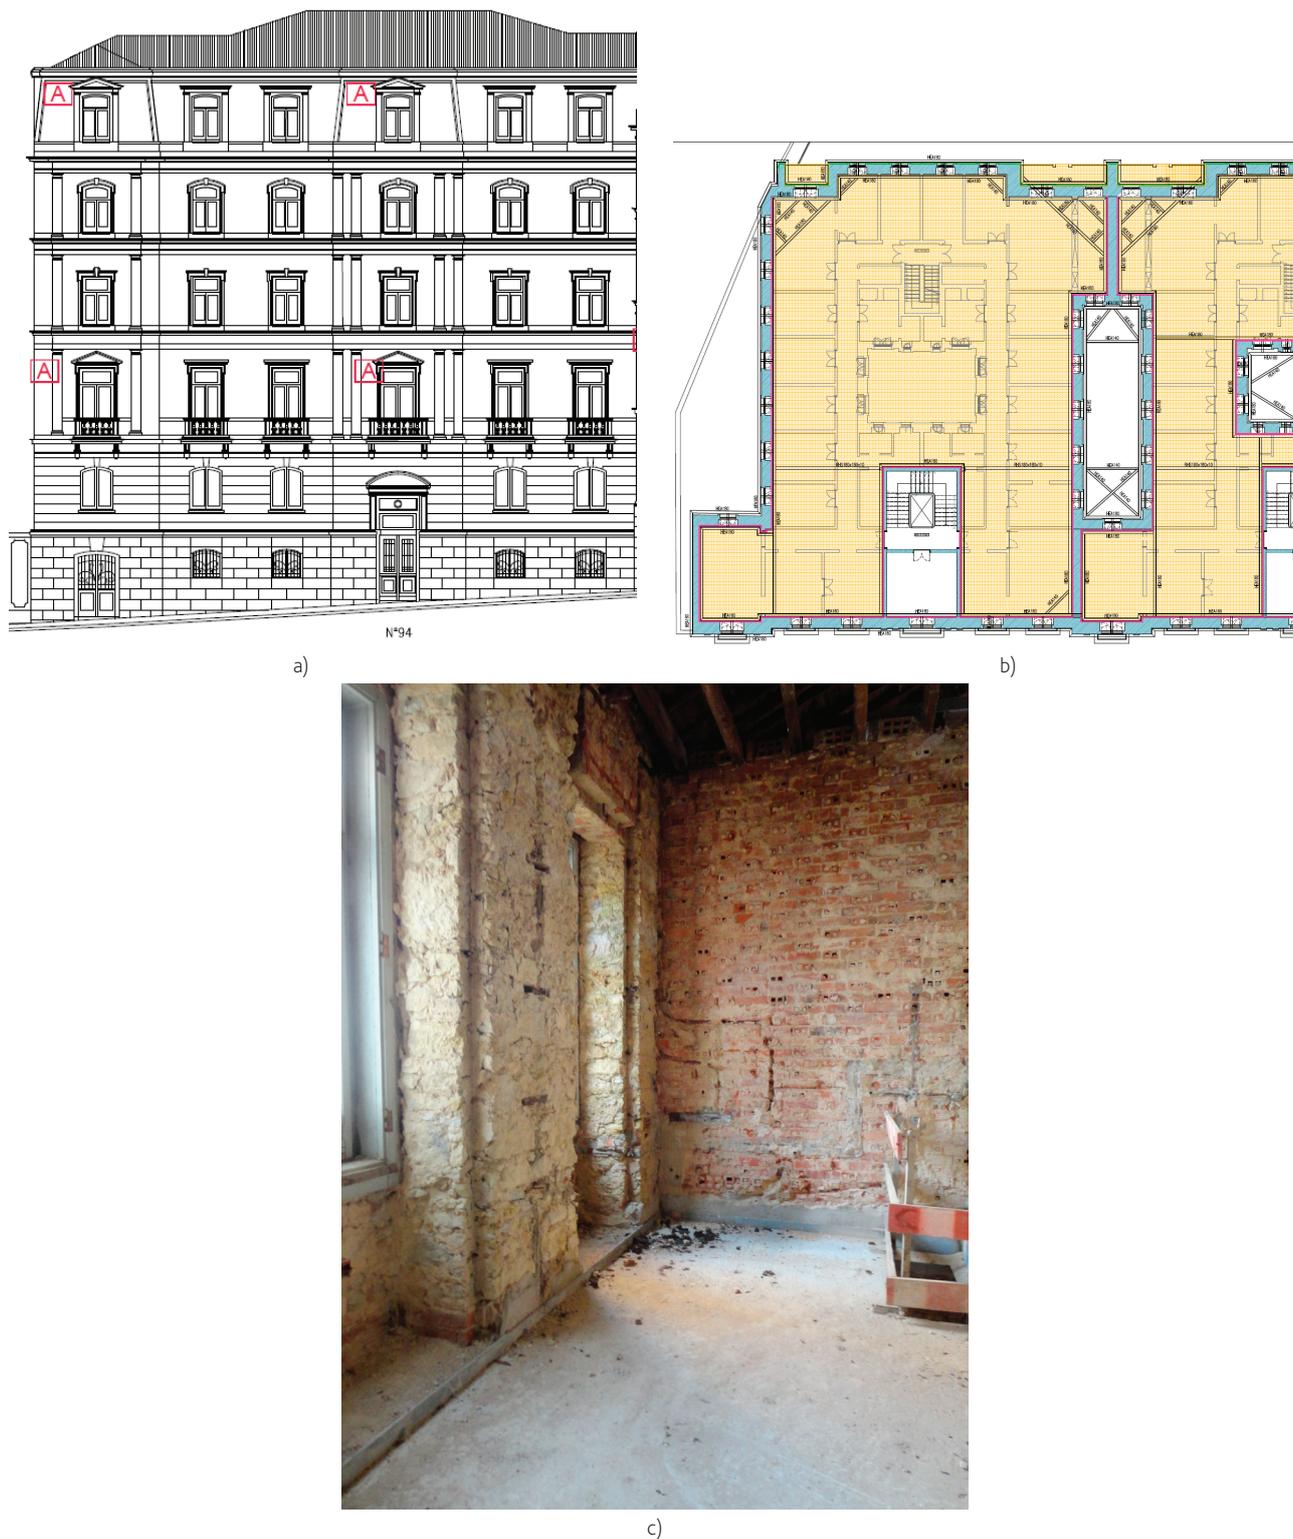
Figura 1 Edifício de estudo: a) alçado principal; b) planta do piso tipo identificando o local de onde foram retiradas as amostras e c) exemplo de uma parede do edifício

Foi localizado um edifício no centro da cidade de Lisboa cujas paredes resistentes de alvenaria são representativas da tipologia de estudo e que iria ser sujeito a obras de reabilitação. Dado que parte do edifício se encontrava num estado muito avançado de degradação, houve necessidade de proceder a demolições localizadas. Destas zonas de demolições foram retiradas amostras de paredes reais, com a finalidade de serem caracterizadas experimentalmente.

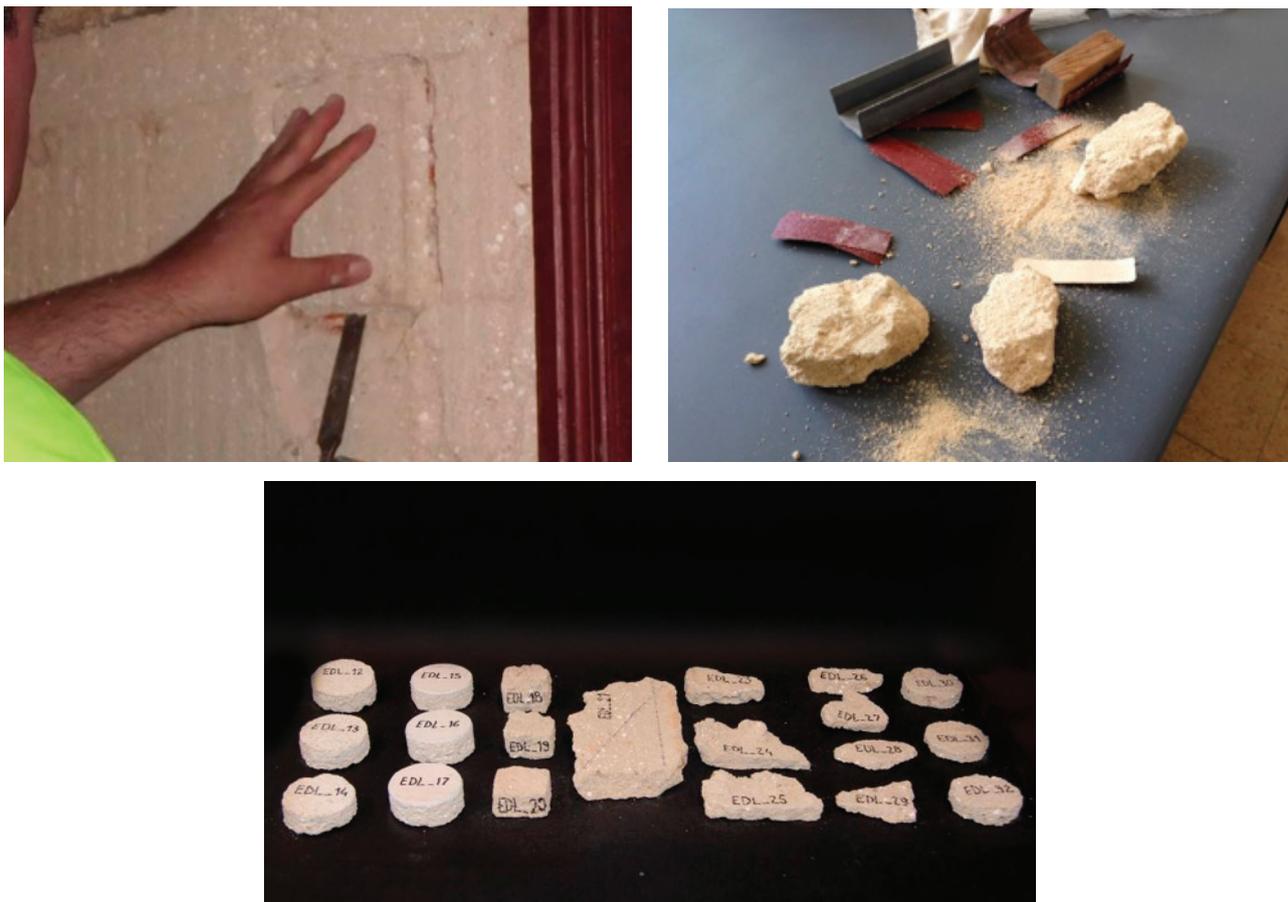
Figura 2 Preparação dos provetes de argamassa de revestimento e assentamento

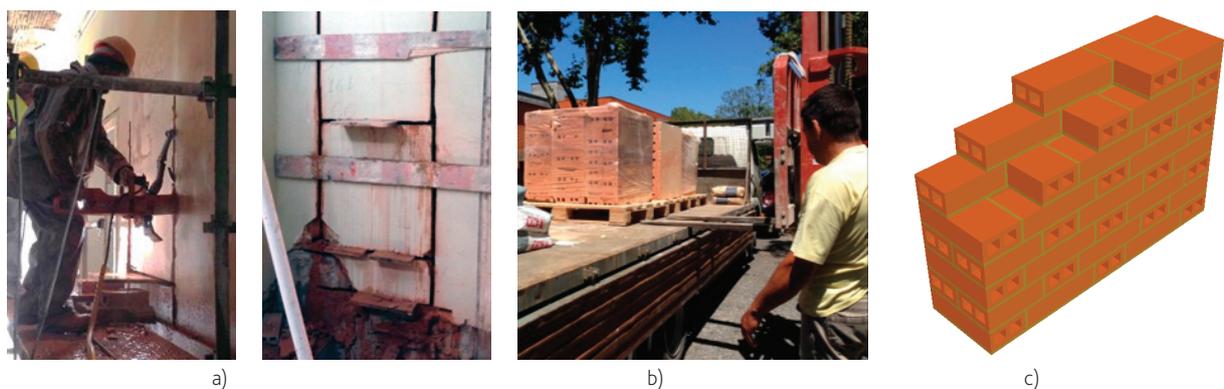
Figura 8 Remoção das amostras no edifício de estudo e transporte para as instalações do LNEC: a) corte da amostra da parede original; b) acondicionamento das paredes para transporte; c) tipo de aparelho de assentamento das amostras

as amostras de parede com tijolo cerâmico furado (MOF#) foram retiradas dos pisos 1, 2 e 3, visto que os pisos 4 e 5 estavam bastante danificados. Foram escolhidas as paredes originais sem danos e os revestimentos existentes foram, sempre que possível, preservados junto das paredes. Após a remoção, a amostra da parede original foi cuidadosamente colocada em caixas de madeira e pré-comprimida com o auxílio de madeiras e cintas ajustáveis, com os espaços vazios colmatados por plásticos de bolhas para que os eventuais impactos do transporte fossem minimizados, conforme se ilustra na Figura 8b. O aparelho de assentamento é realizado a “uma vez” conforme se ilustra no esquema da Figura 8c.

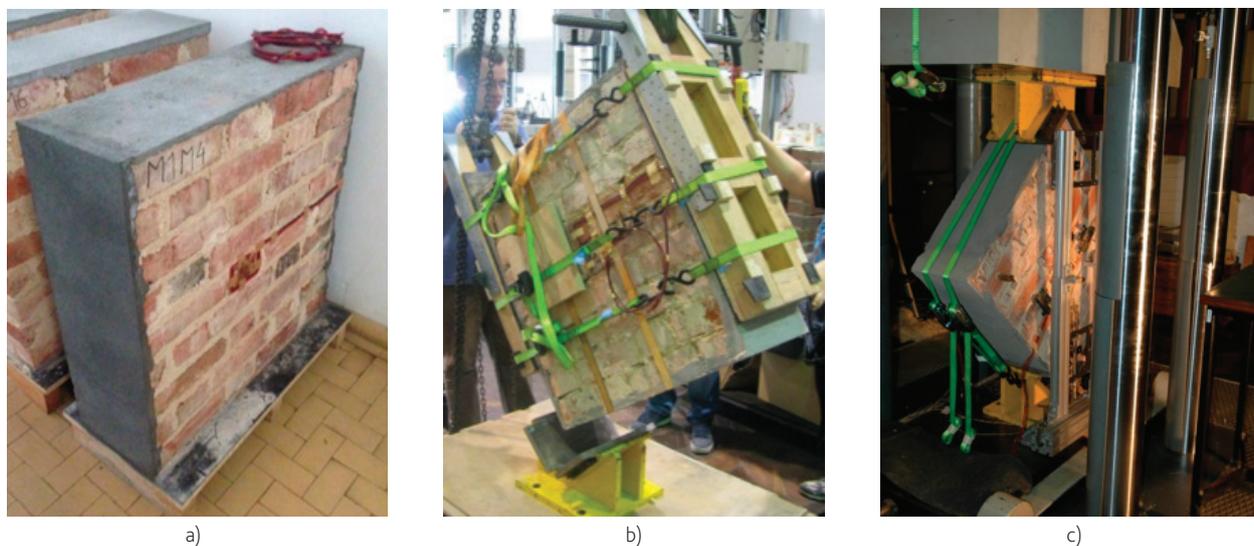
Figura 9 *Muretes* originais: a) rotação do provete; b) peças de suporte do provete; c) provete em ensaio

As quatro faces dos *muretes* sujeitos ao ensaio de compressão diagonal foram regularizadas, conforme se exemplifica na Figura 9a. Como a parede será suportada através de dois cantos, todas as faces estarão em contacto com o dispositivo de suporte, logo optou-se por fazer a regularização de todas as faces de forma a optar pelo canto que melhor se ajusta ao dispositivo de suporte.

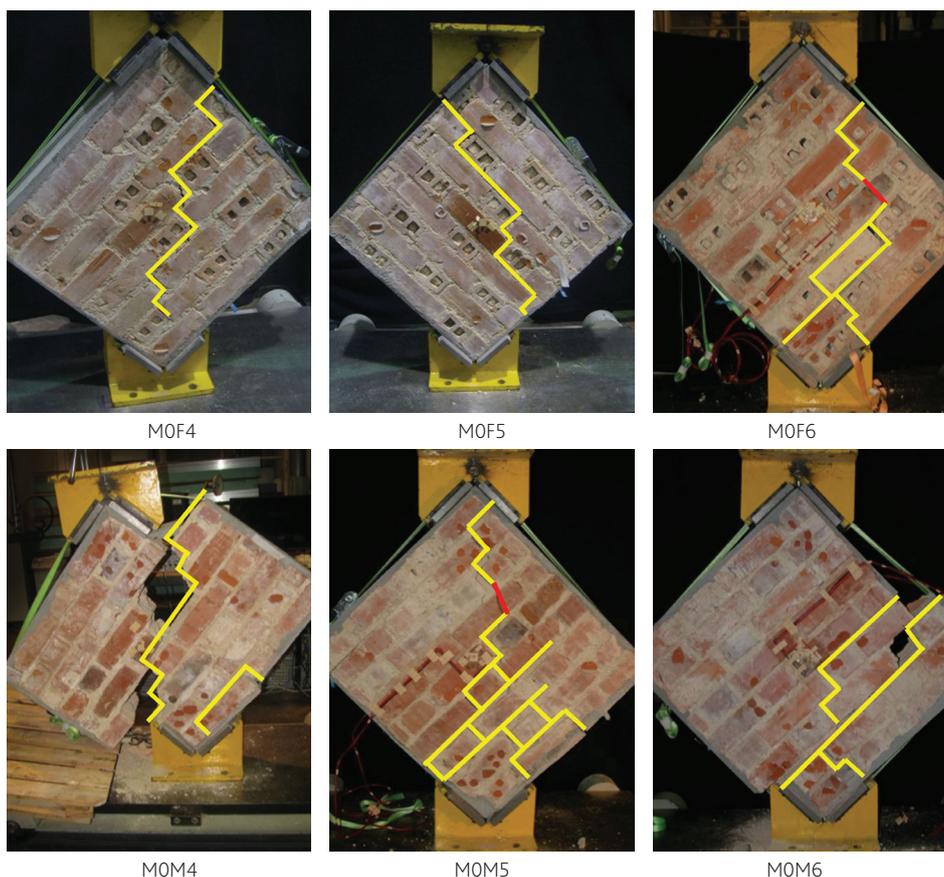
Na Figura 10 apresenta-se o tipo de rotura de cada um dos *muretes* originais após o ensaio de compressão diagonal, onde as linhas a amarelo representam a rotura pela argamassa de assentamento

Figura 10 Roturas obtidas nos diversos provetes originais ensaiados

e as linhas a vermelho representam a rotura do tijolo cerâmico, verificando-se que a rotura é na sua grande maioria pelas juntas de argamassa. As tensões máximas atingidas no ensaio de compressão diagonal para os *muretes* originais são apresentadas no Quadro 4.

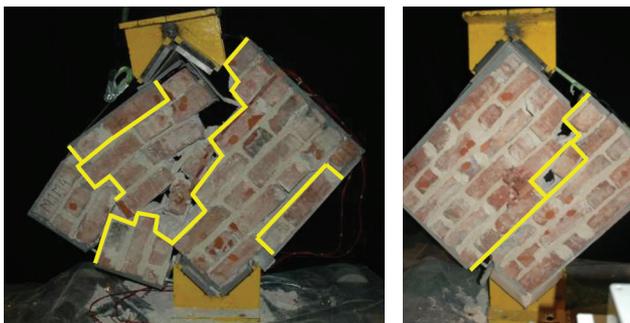
Na Figura 13 apresenta-se o tipo de rotura de cada um dos *muretes* novos após o ensaio de compressão diagonal, onde as linhas a

amarelo representam a rotura pela argamassa de assentamento, verificando-se que a rotura é sempre pelas juntas de argamassa. As tensões máximas atingidas no ensaio de compressão diagonal para os *muretes* novos são apresentadas no Quadro 4.

Figura 13 Roturas obtidas nos muretes novos ensaiados

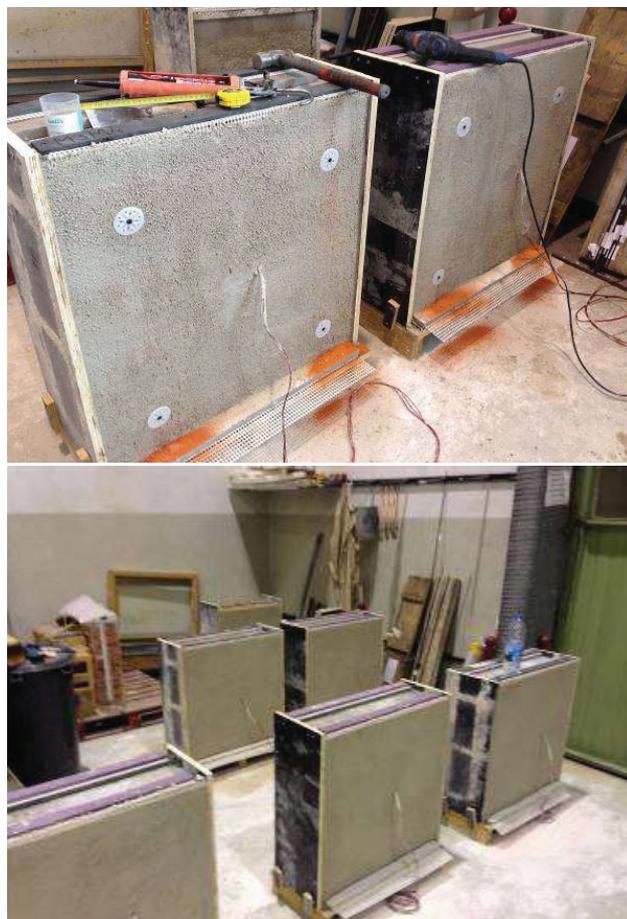
Figura 14 Aplicação dos revestimentos armados nos novos muretes

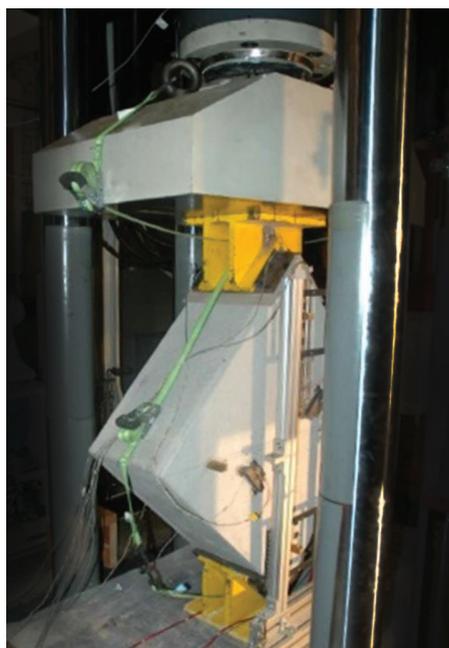
Figura 15 Murete reforçado durante o ensaio

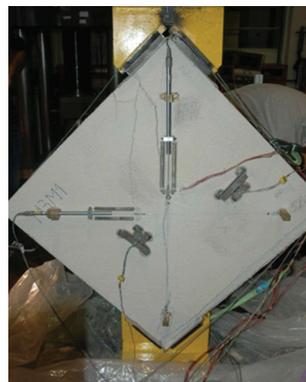
M3M1

Figura 16 Roturas obtidas nos muretes reforçados com argamassa de cimento e rede de fibra de vidro

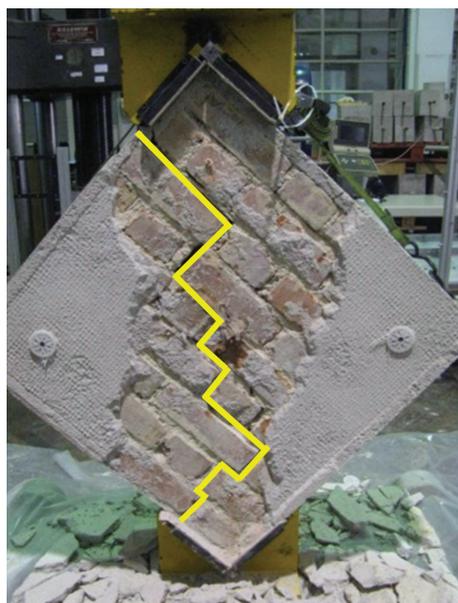
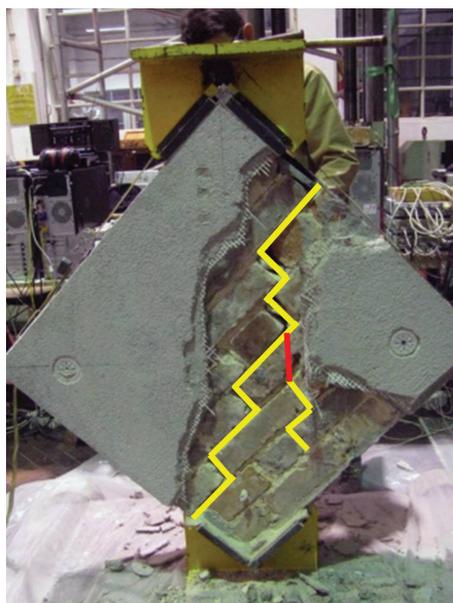
Na Figura 18 ilustra-se a título de exemplo a rotura da parede para cada tipo de murete reforçado. As tensões máximas atingidas no ensaio de compressão diagonal para os muretes reforçados são apresentadas no Quadro 4.

Figura 18 Roturas obtidas na alvenaria dos *muretes* reforçados

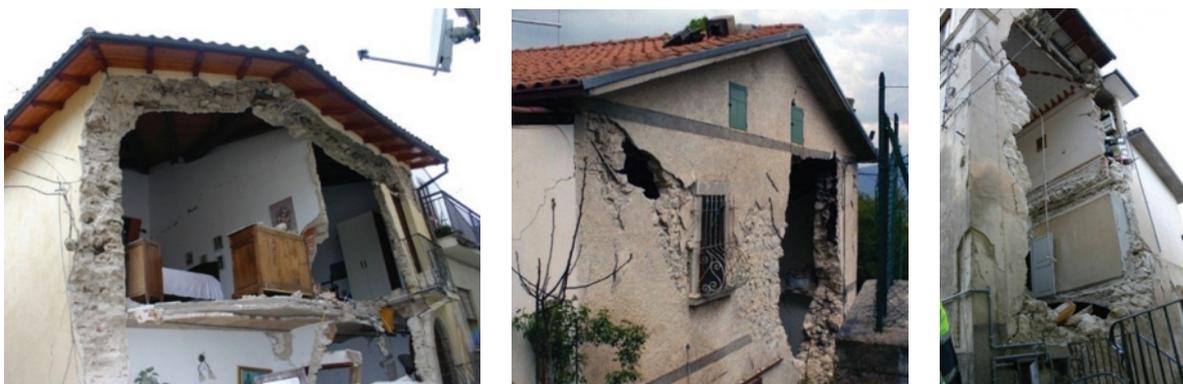
Figura 1 Exemplos de modos de colapso de paredes de alvenaria de pedra em edifícios após o sismo de L'Aquila – 2009 [1]

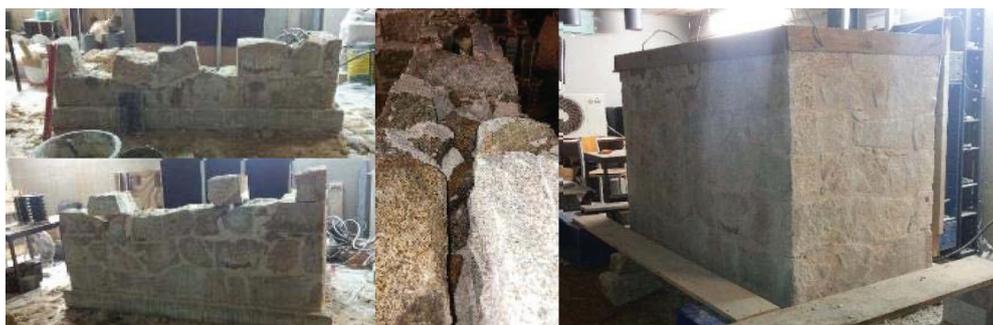
Figura 6 Construção da parede 1

A partir dos levantamentos da geometria efetuados, foi possível calcular, de forma aproximada, as áreas das pedras por m^2 de cada parede e por conseguinte calcular o volume de argamassa e pedra de cada parede. Conhecendo a densidade da argamassa ($1833,36 \text{ kg/m}^3$), e admitindo a densidade da pedra de 2600 kg/m^3 determinou-se a densidade das duas morfologias adotadas neste trabalho, ver Tabela 1. As paredes foram construídas sobre uma viga de fundação em betão armado de 20 cm de espessura. As fases de construção das amostras são apresentadas nas Figuras 6 e 7.

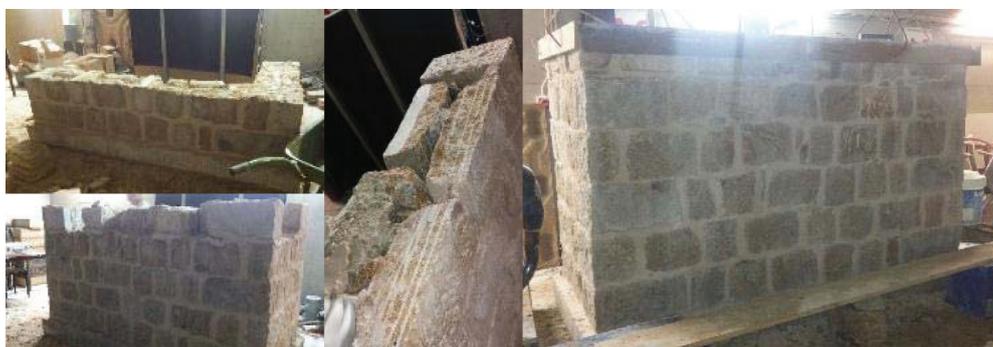
Figura 7 Construção da parede 2

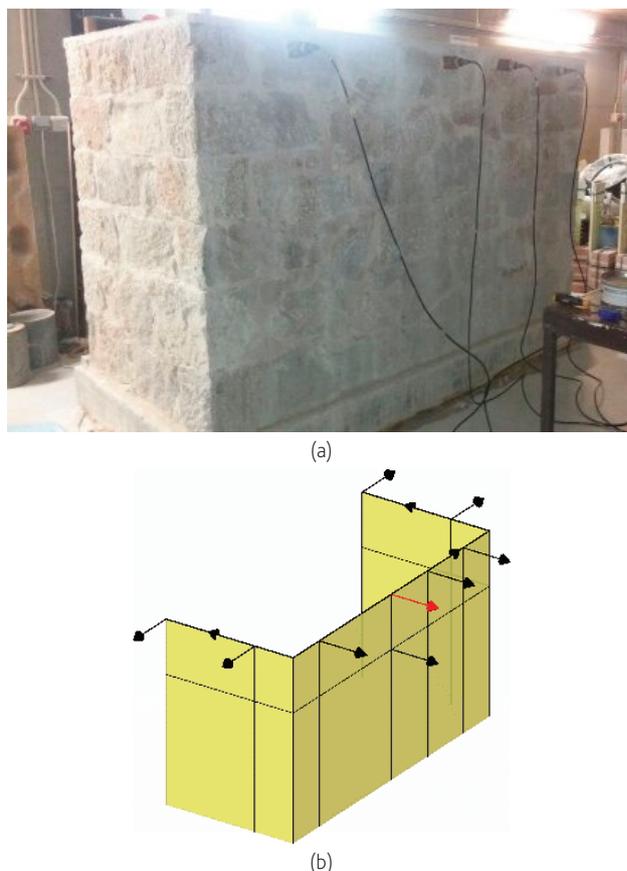
antes do ensaio destrutivo, em que a parede não apresentava dano, e numa segunda fase, após o ensaio, considerando o dano induzido pela ação fora do plano. A identificação dinâmica foi realizada com acelerómetros colocados em coordenadas predefinidas em diferentes *setups* de acordo com configuração da Figura 8b.

Figura 8 Procedimento da identificação dinâmica: (a) Fase do ensaio; (b) Localização dos acelerómetros

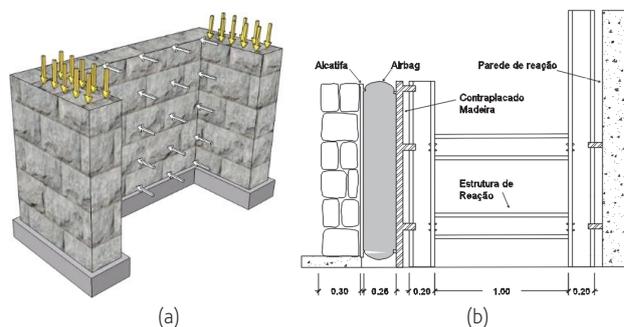
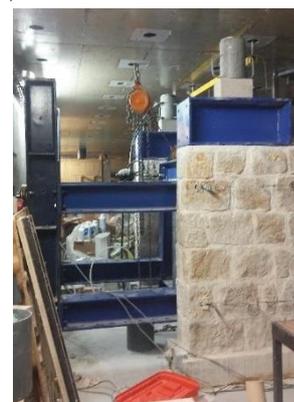
Figura 10 Configuração do ensaio para fora do plano: (a) Esquema em 3D; (b) Estrutura com perfil metálico HEB200; (c) Aplicação da carga vertical nas paredes transversais

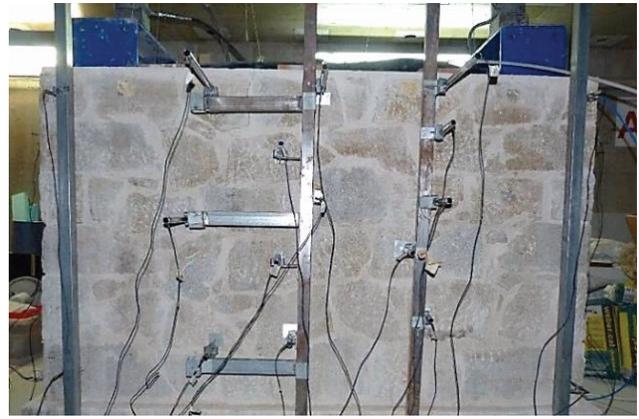
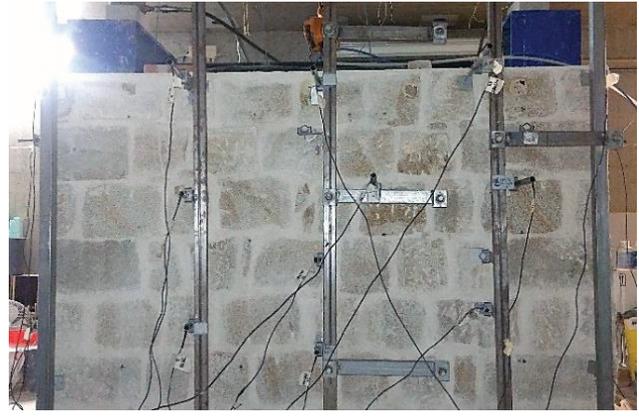
Figura 13 Localização dos LVDTs durante o ensaio de carga: (a) Parede 1; (b) Parede 2

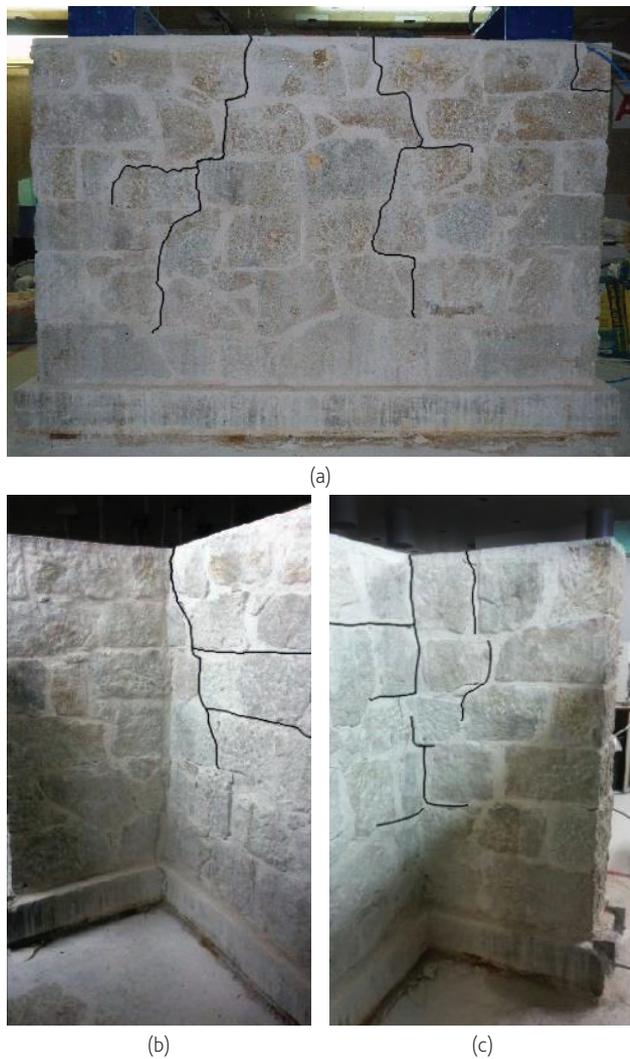
Na presente secção são apresentados e analisados os padrões de dano (Figura 16) que caracterizam o comportamento para fora do plano das paredes em estudo. Além disso, foram relacionados os danos observados com o nível de carga aplicado nas paredes nos diagramas envolventes força vs. deslocamento (Figura 17).

Figura 16 Caminho das fendas, parede 1: (a) alçado frontal externo; (b) e (c) alçados internos

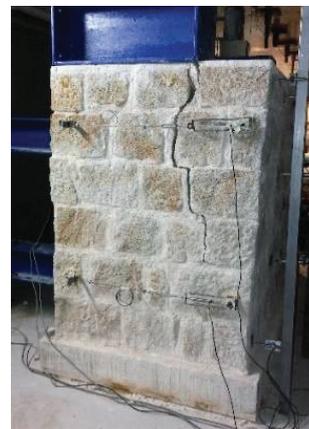
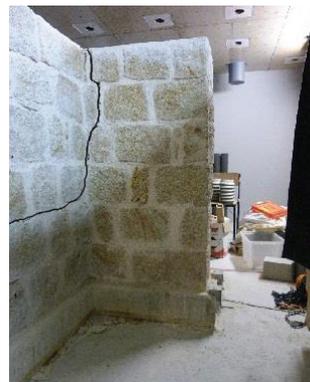
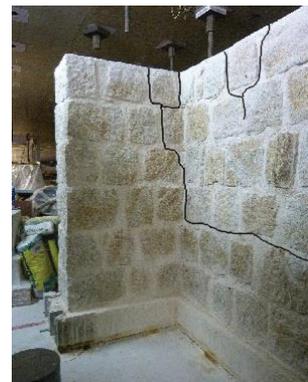
Figura 17 Padrão de danos da parede 2

Na Parede 2 desenvolve-se uma fenda diagonal na parede frontal, ver Figura 17. Ao contrário da Parede 1, o desenvolvimento das fendas não foi simétrico, o que poderá estar relacionado com o desenvolvimento de uma fenda de espessura considerável na parede transversal esquerda, como se ilustra na Figura 17a.

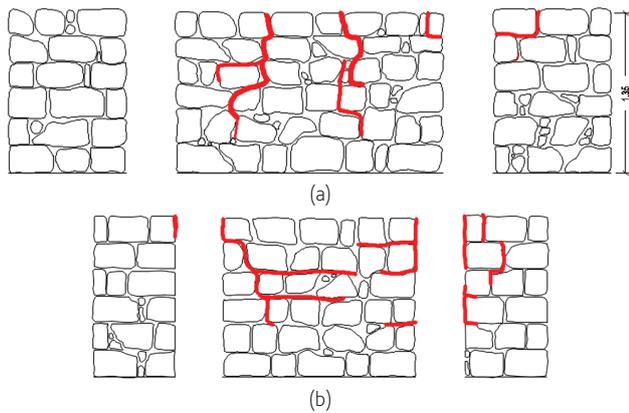
Nas Figuras 18 e 19 são apresentados os padrões de dano de cada parede no estado final do ensaio. Em ambos os casos, a deformação é compatível com a deformação de painéis apoiados em três bordos. Na parede 1 a deformação é praticamente simétrica, o que se traduz num padrão de fendilhação simétrico da parede frontal. Na parede 1 os maiores deslocamentos desenvolveram-se ao meio do vão superior da parede frontal.

Figura 18 Danos dos alçados da parede 1 ao fim do ensaio de carga: (a) externos; (b) internos

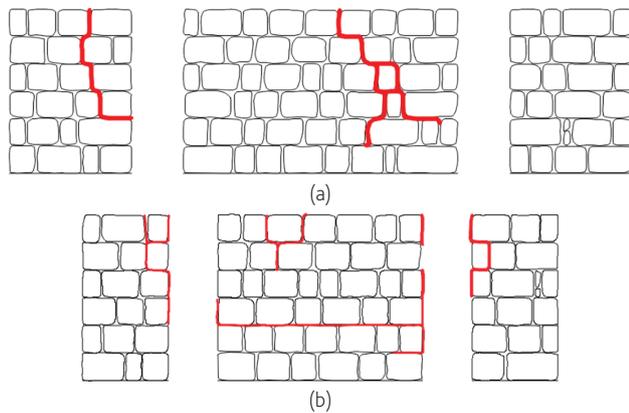
Figura 19 Danos dos alçados da parede 2 ao fim do ensaio de carga: (a) externos; (b) internos

No caso da parede 2, a deformação não é simétrica devido à localização de uma fenda na ligação entre a parede transversal esquerda e a parede frontal (Figura 19). A fenda da parede transversal ocorreu pelo deficiente travamento do cunhal, o que levou a uma maior deformação neste cunhal.

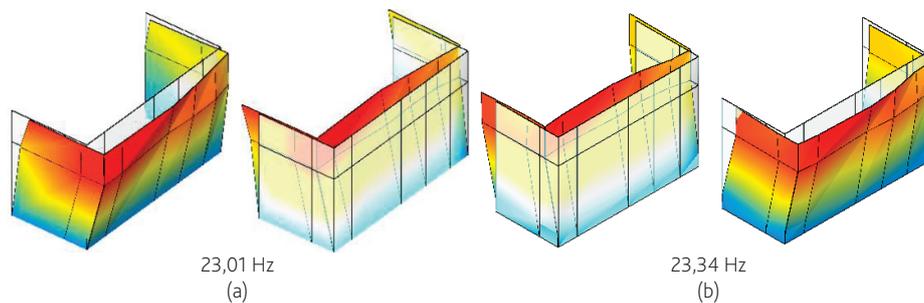
As frequências obtidas neste ensaio são cerca de 3 Hz inferiores à frequência obtida nas paredes sem dano, o que corresponde a uma redução da rigidez de cerca de 20% no caso da parede 1 e de 24% no caso da parede 2.

Figura 20 Modos das frequências fundamentais da parede pós-ensaio de carga: (a) Parede 1; (b) Parede 2

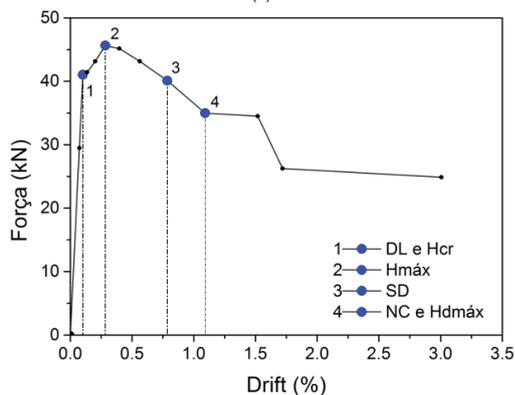
A localização dos limites de cada referência permite verificar que os pontos definidos são próximos. O estado limite de dano (DL) adotado pelo Eurocódigo apresenta a mesma carga e o mesmo deslocamento que o estado limite de fendilhação (H_{cr} , d_{cr}), sendo identificado com a primeira variação de rigidez da curva de envolvente. A comparação dos valores do *drift* para este limite de dano indica que a Parede 2 (0,1%) apresenta *drift* ligeiramente superior ao valor apresentado para o mesmo estado limite da parede 1 (0,07%). O segundo ponto

Figura 21 Estados limites de dano: (a) Parede 1; (b) Parede 2

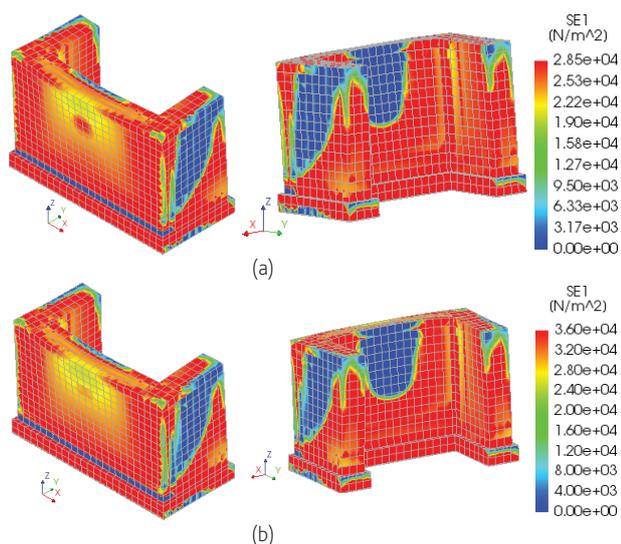
Figura 26 Tensões principais (S1) no ponto de carga máxima: (a) Parede 1; (b) Parede 2

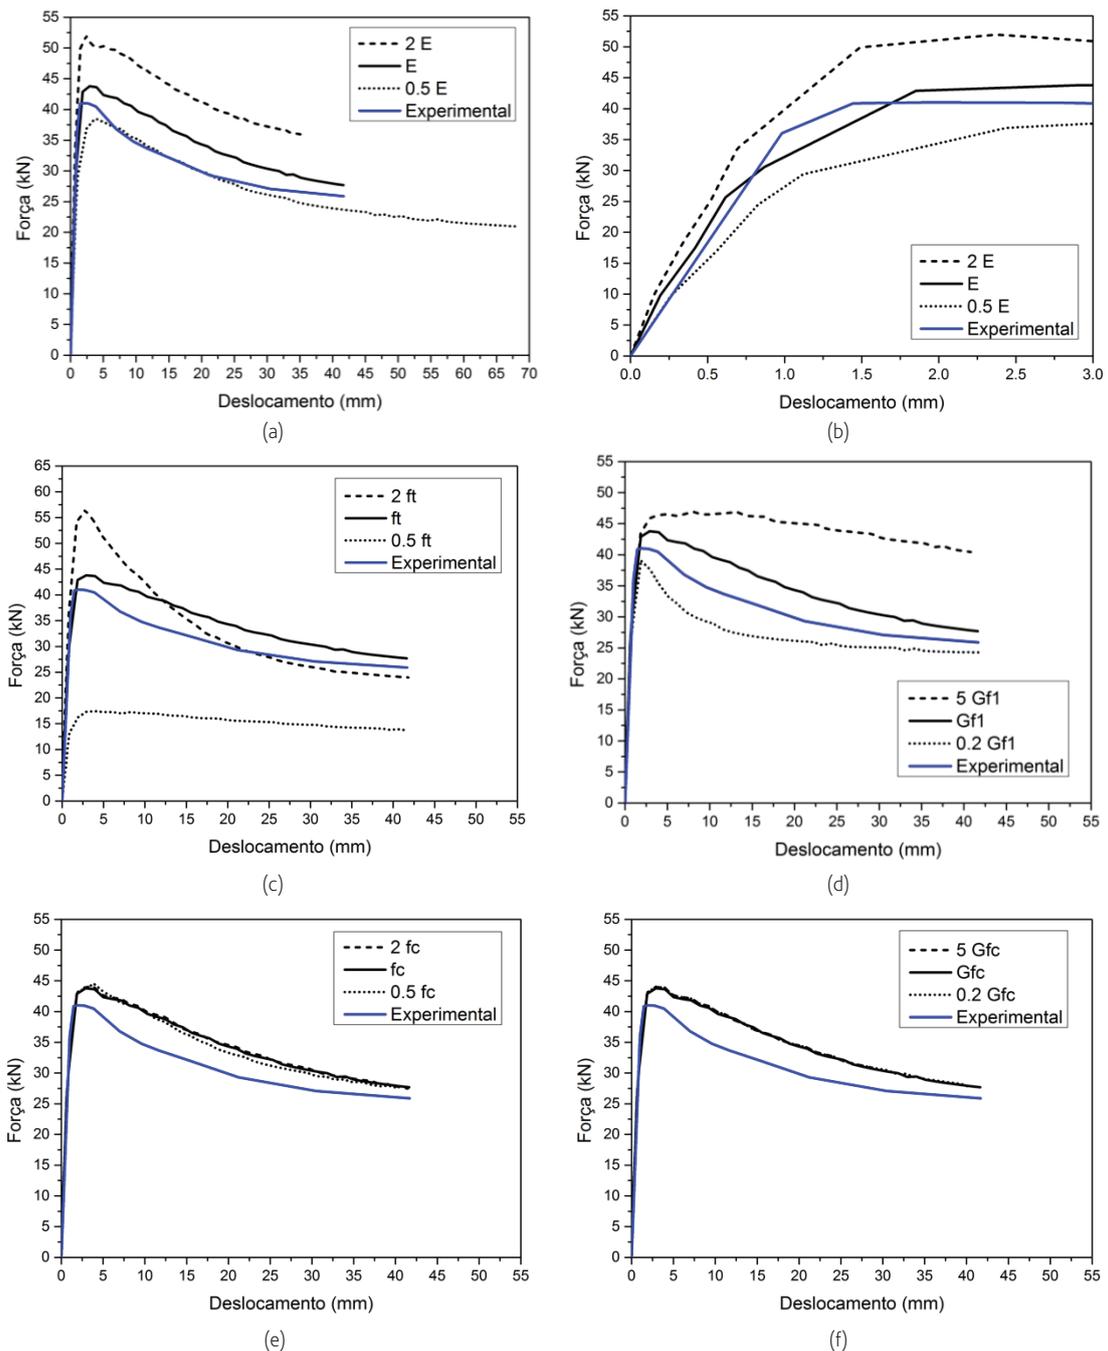
Figura 27 Influência dos parâmetros materiais das paredes sobre a curva de força vs. deslocamento: (a) módulo de elasticidade, E ; (b) variação da rigidez com a variação do módulo de elasticidade; (c) resistência à tração, f_t ; (d) energia de fratura, G_{f1} ; (e) resistência à compressão, f_c ; (f) energia de fratura G_{fc}

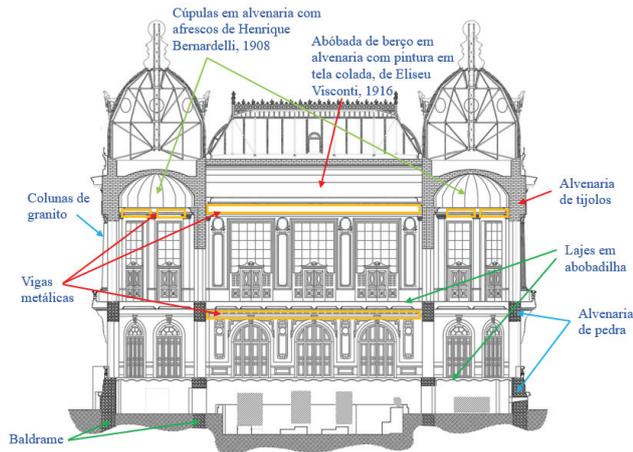
Figura 2 Corte transversal da área nobre do TMRJ
Fonte: adaptado a partir de desenho arquitetônico [9]

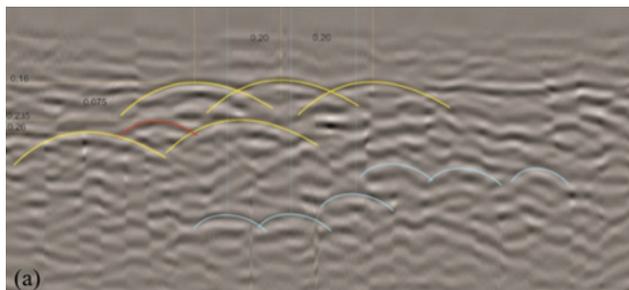
Todo levantamento de dados com GPR foi realizado no extradorso das cascas, utilizando o sistema da MALA GeoScience, constituído por antenas de frequência de 1,2 GHz, providas de odômetro. Uma faixa de espuma sintética de etileno acetato de vinila (EVA) de espessura de 3 mm foi utilizada para facilitar o movimento das rodas da unidade das antenas sobre as cascas.

Figura 15 Parede lateral da cúpula: (a) radargrama; (b) determinação da espessura.

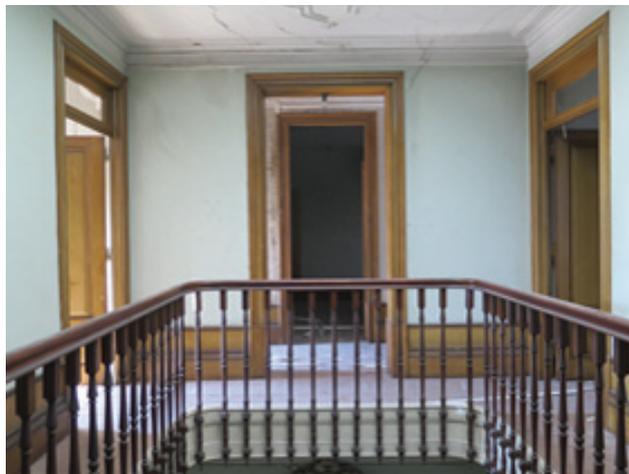
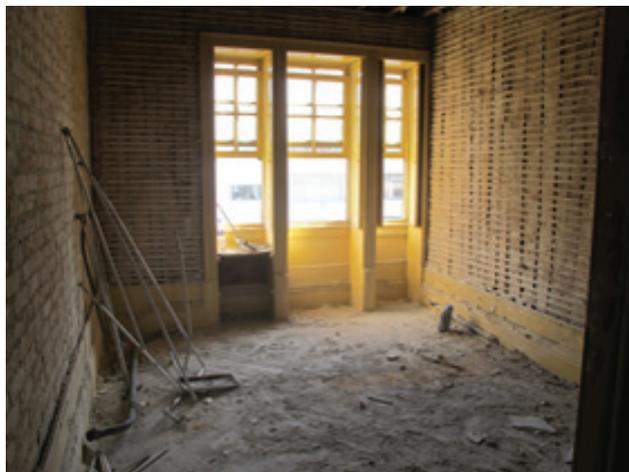
Figura 1 Interior de edifícios antigos com paredes de tabique e pavimentos em estrutura de madeira no Porto: a) paredes de tabique com reboco; b) paredes de tabique após remoção do reboco (créditos: NCREP)

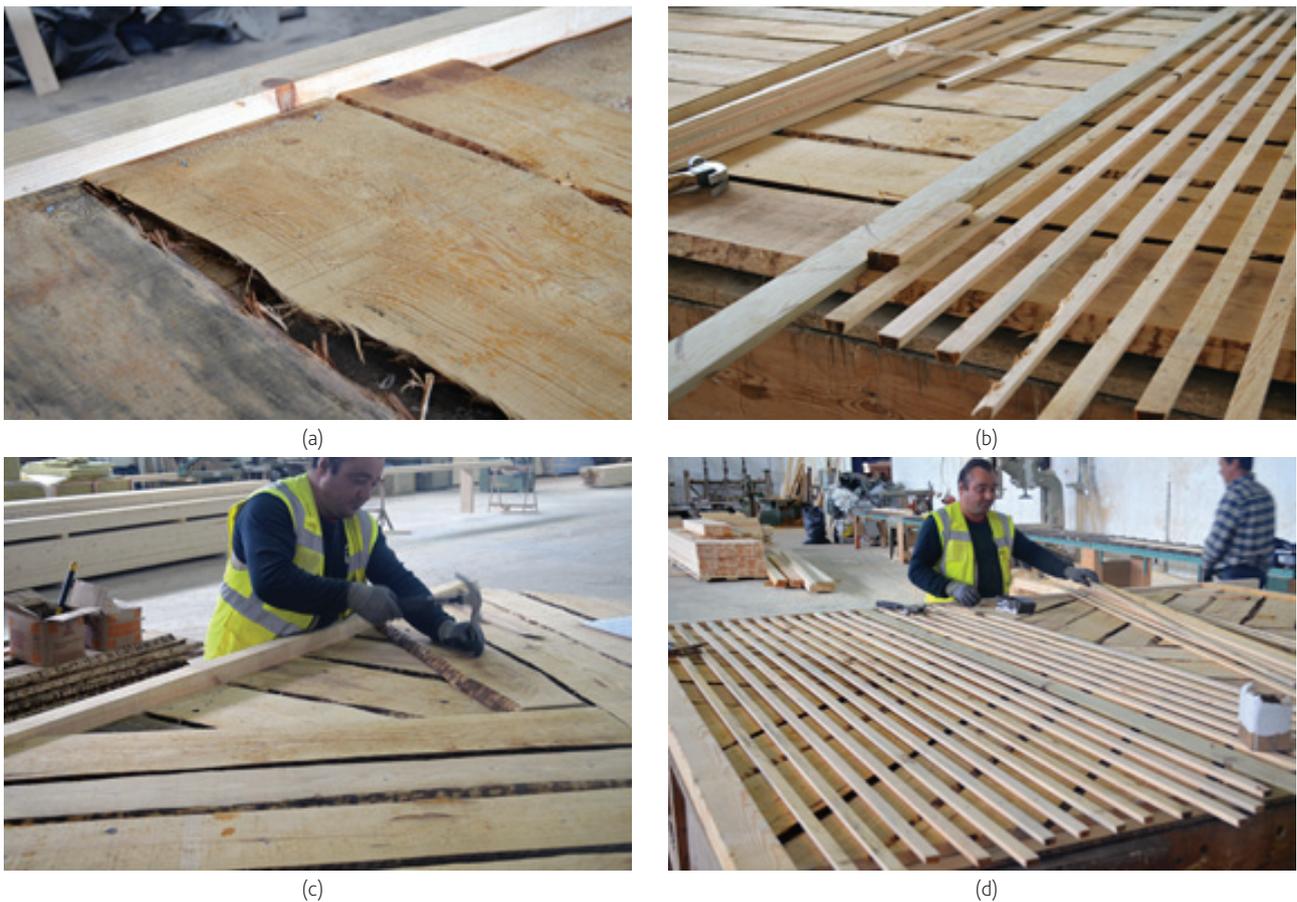
Nas extremidades superior e inferior da parede existem frechais com 8x8 cm² pregados às tábuas (sentido de pregagem: das tábuas para o frechal, Figura 2a, tal como era efetuado *in situ*) utilizando pregos de aço com cabeça, corpo quadrangular com 3,5 mm de lado e 7,5 cm de comprimento. As PTD apresentam a mesma estrutura,

Figura 2 Construção das paredes de tabique em fábrica: a) PTS ligação das tábuas ao frechal; b) PTS pregagem do fasquio à fileira de tábuas verticais; c) PTD pregagem das tábuas diagonais contra as tábuas verticais; d) PTD pregagem do fasquio (créditos: Andreia Rebelo)

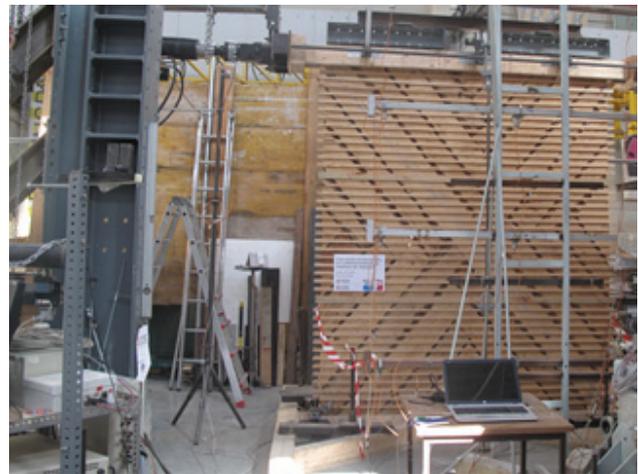
(b)

Figura 4 Setup experimental no LESE: a) esquema em alçado; b) vista geral

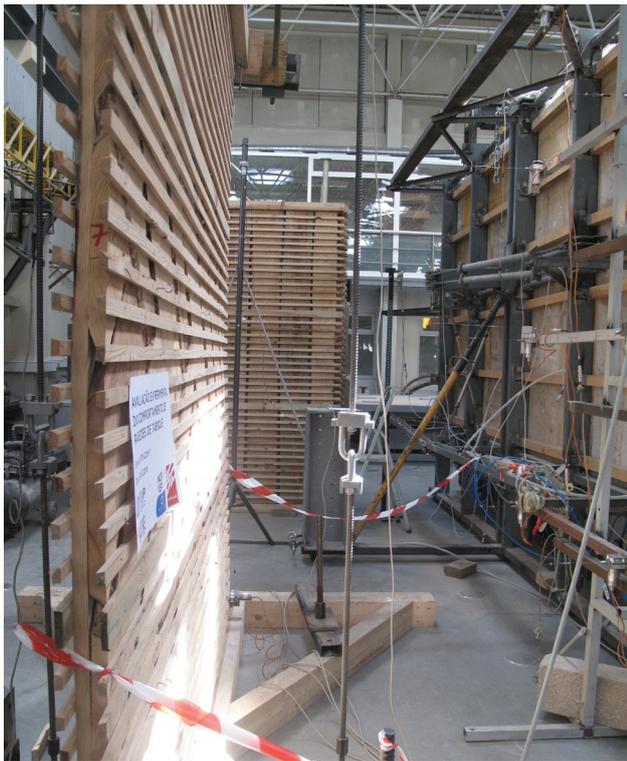
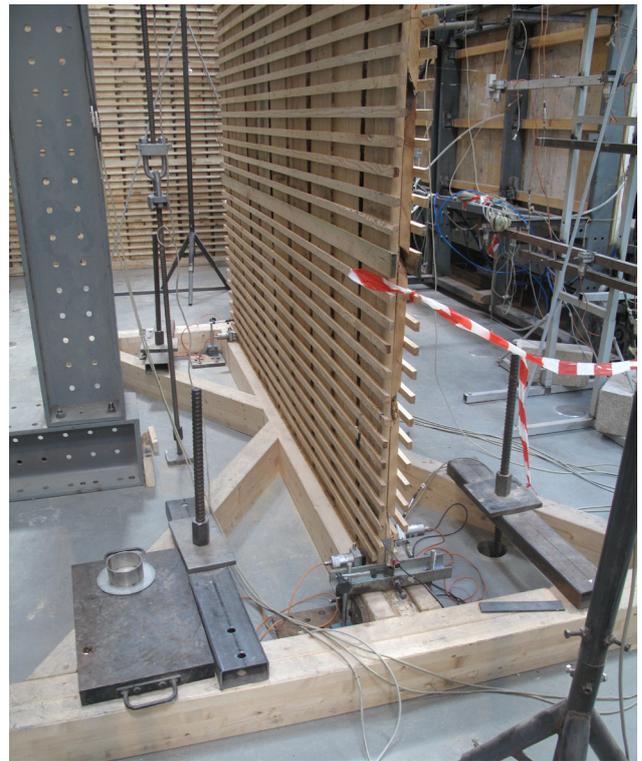
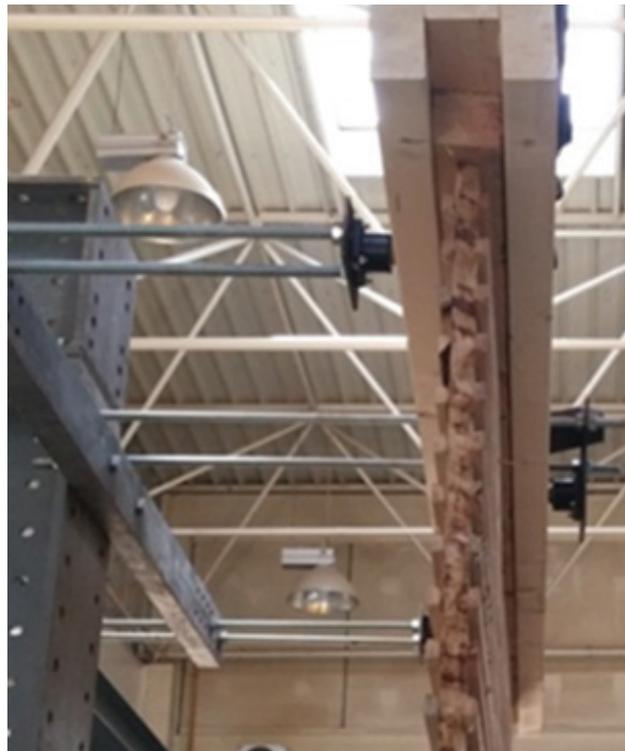
Figura 5 Detalhes do *setup* experimental

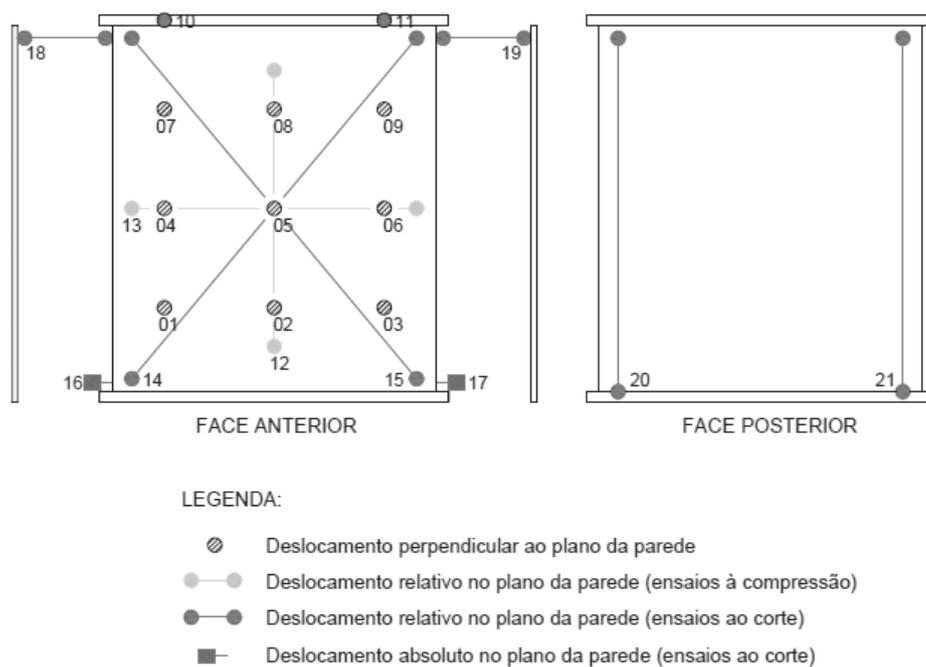
Figura 6 Posicionamento dos LVDT nas paredes durante os ensaios

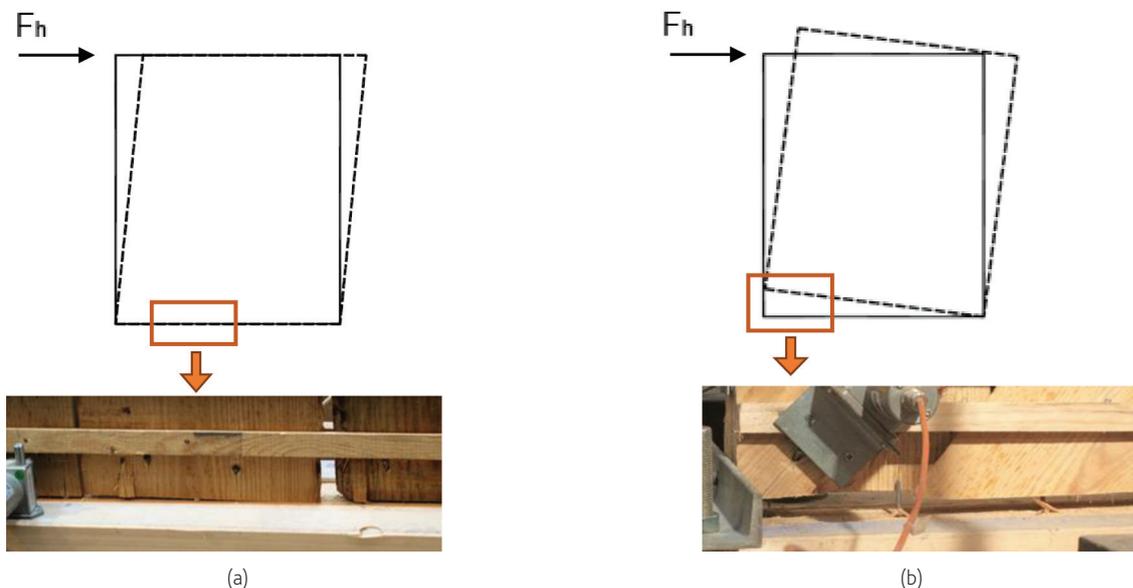
Como primeira conclusão, os ensaios mostram que as duas tipologias de paredes de tabique apresentam comportamentos distintos. Quando sujeitas a ações horizontais, as PTS comportam-se como uma sequência de elementos verticais (tábuas) independentes que rodam em torno da base, Figura 9a. A ligação entre as tábuas conferida pelos frechais superior e inferior e pelas barras horizontais (fasquio) apenas obrigam as tábuas a inclinar-se da mesma forma, fazendo com que a parede sofra, essencialmente, distorção por corte. Este comportamento é confirmado pela leitura do gráfico da Figura 10a que mostra deslocamentos relativos simétricos medidos pelos dois LVDT dispostos na diagonal. Salienta-se que este resultado é válido para as condições ensaiadas, *i.e.* para as paredes sem qualquer reboco de revestimento.

Figura 9 Comportamento experimental das paredes submetidas à carga horizontal (F_h), incluindo fotografias da base para o instante de aplicação da carga horizontal máxima: a) PTS; b) PTD

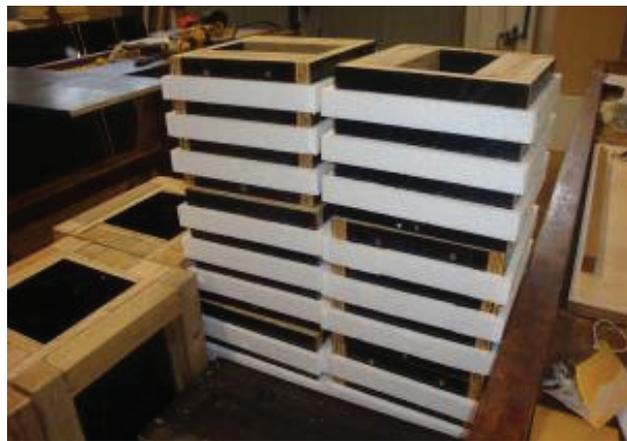
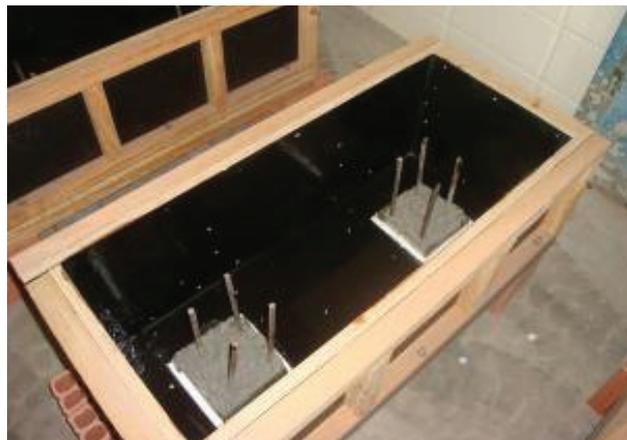
Figura 4 Formas do cálice e dos blocos

espessura, e foram feitas na marcenaria da EESC-USP. Além da madeira compensada, foram utilizados caibros para contenção lateral das formas, pregos, parafusos e cola. Para a construção da chave de cisalhamento, utilizou-se poliestireno expandido (Isopor) para o cálice e madeira para a forma dos pilares. As Figuras 4a) e 4b) apresentam, respectivamente, a forma interna do cálice com rugosidade do modelo M4, e a forma de um dos blocos com as estacas posicionadas antes da concretagem.

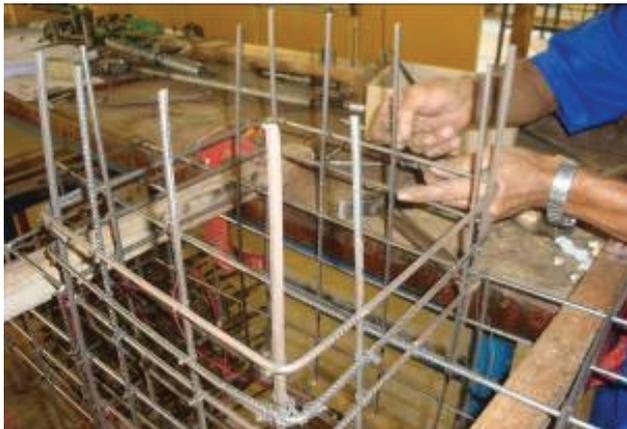
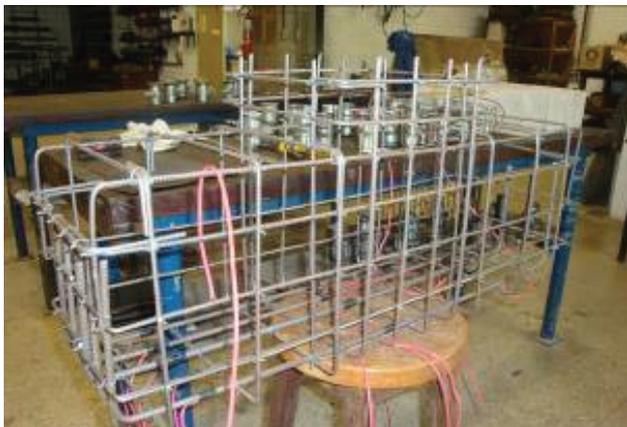
Figura 6 Detalhes da armadura dos blocos
