SÉRIE III

JULHO 2019

revista portuguesa de engenharia de estruturas

editorial	3	Nota prévia
artigos científicos	5	Paredes resistentes de alvenaria de tijolo reforçadas com revestimentos armados Ana Isabel Marques ∞ Paulo Xavier Candeias ∞ João Gomes Ferreira ∞ António Santos Silva ∞ Maria do Rosário Veiga
	19	Comportamento fora do plano de paredes de alvenaria de pedra: análise experimental e numérica Helena Maccarini ∞ Graça Vasconcelos ∞ Hugo Rodrigues ∞ Javier Ortega ∞ P. B. Lourenço
	39	Caracterização das cascas em alvenaria do Theatro Municipal do Rio de Janeiro Danielli Cristina Borelli Cintra ∞ Emil de Souza Sánchez Filho ∞ Deane de Mesquita Roehl
	51	Avaliação experimental do comportamento mecânico de paredes de tabique Mafalda Amorim ∞ João Miranda Guedes ∞ Bruno Quelhas, Tiago Ilharco
	63	Comportamento de blocos de concreto armado sobre duas estacas com cálice parcialmente embutido: estudo experimental Rodrigo Barros ∞ Daniel Nelson Maciel ∞ José Samuel Giongo

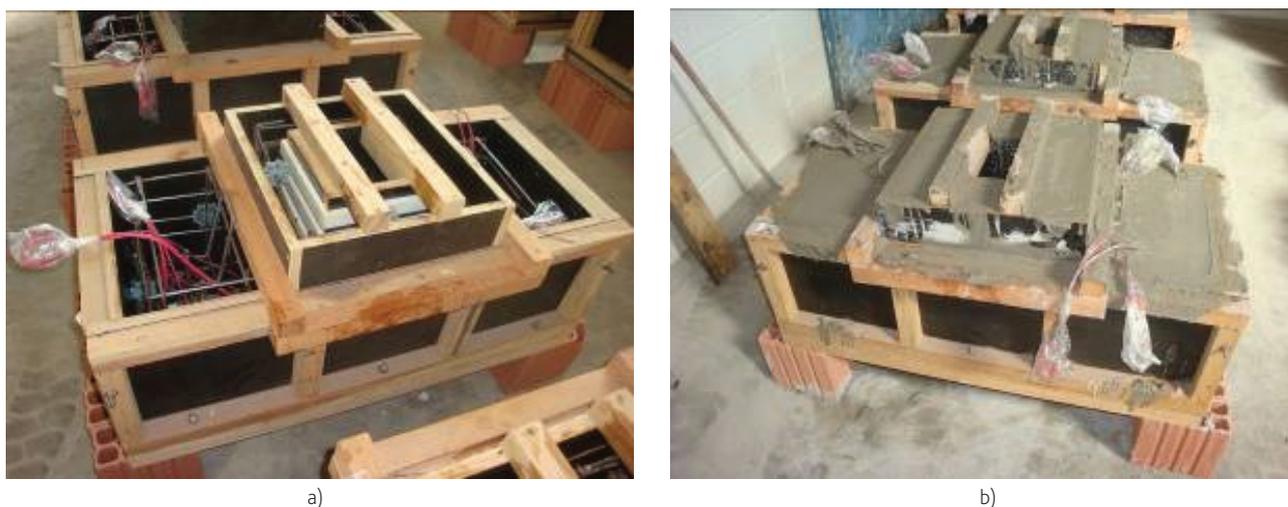
Figura 8 Concretagem dos blocos de fundação (modelo M4)

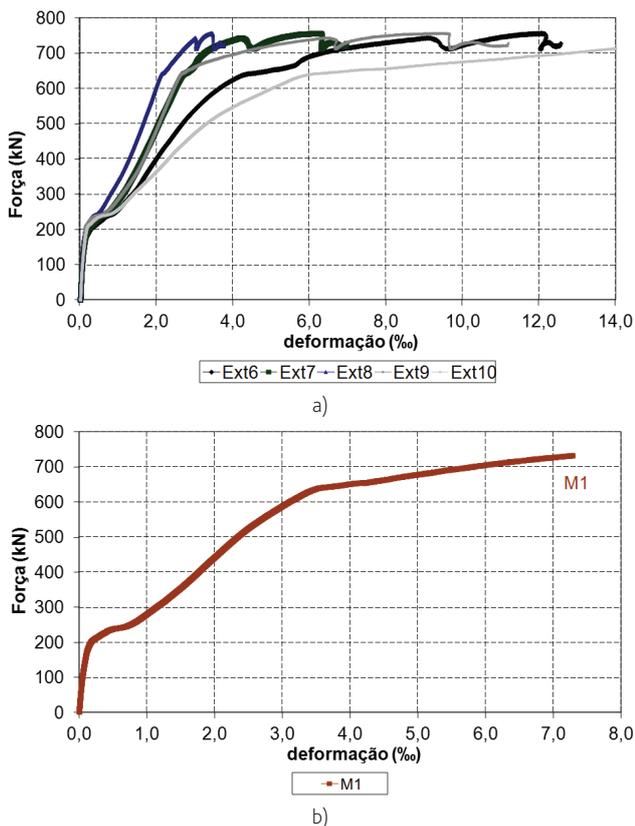
Figura 11 Curva força versus deformação nas armaduras da região central do modelo M1

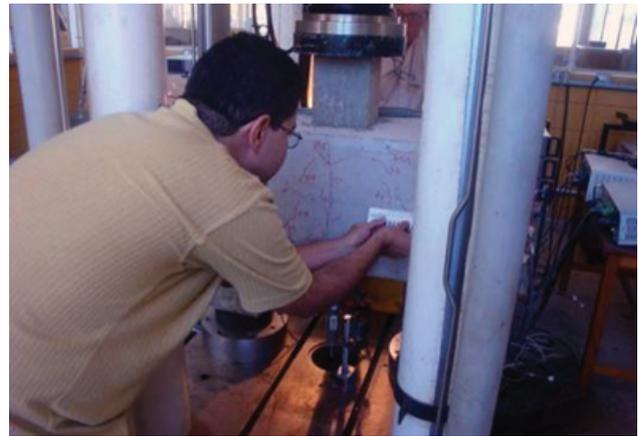
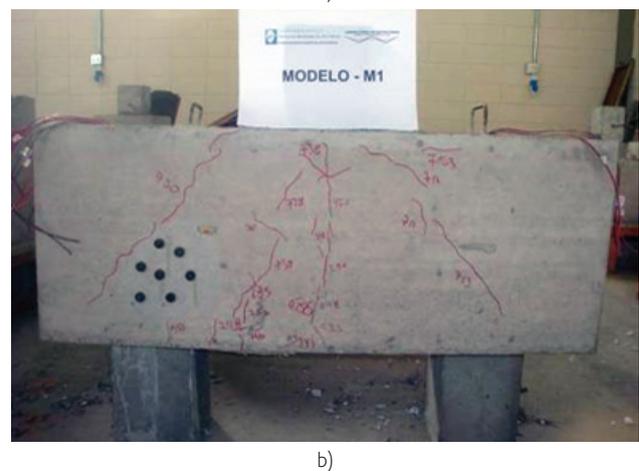
Figura 12 Modelo M1 durante o ensaio e panorama de fissuração após o ensaio

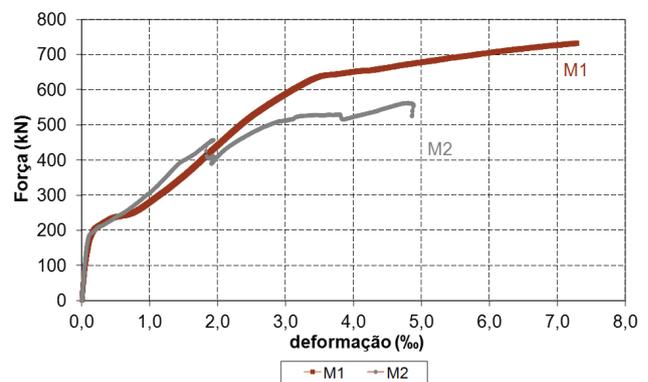
Figura 13 Curva força versus deformação nas armaduras da região central do modelo M2

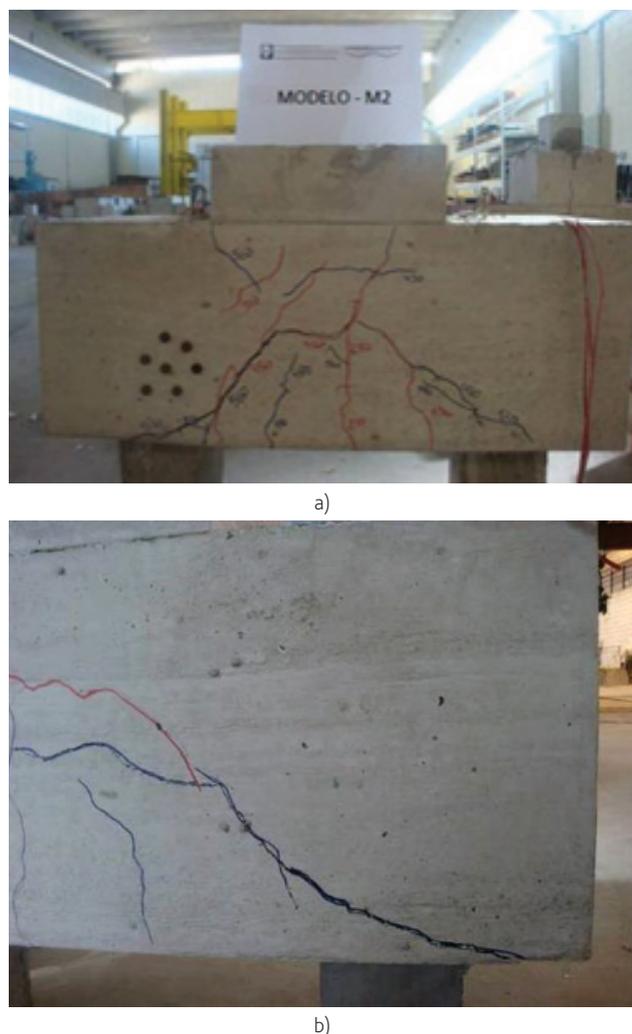
Figura 14 Fissuras na face lateral e inferior do modelo M2

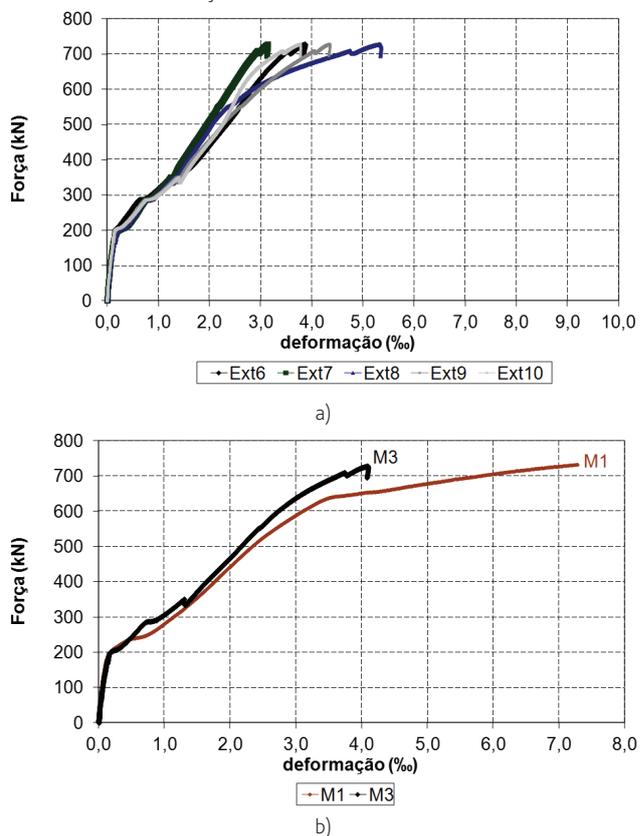
Figura 15 Curva força versus deformação nas armaduras da região central do modelo M3

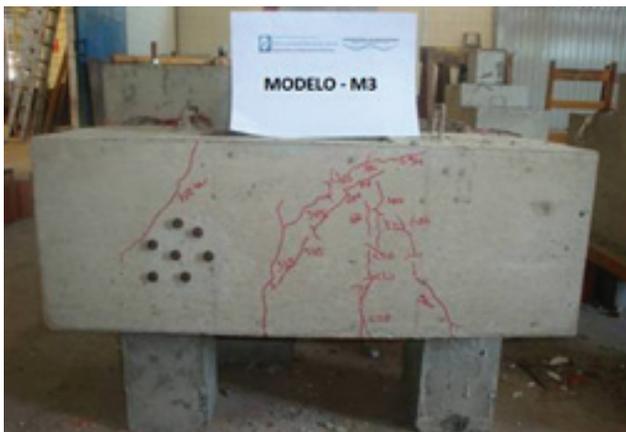
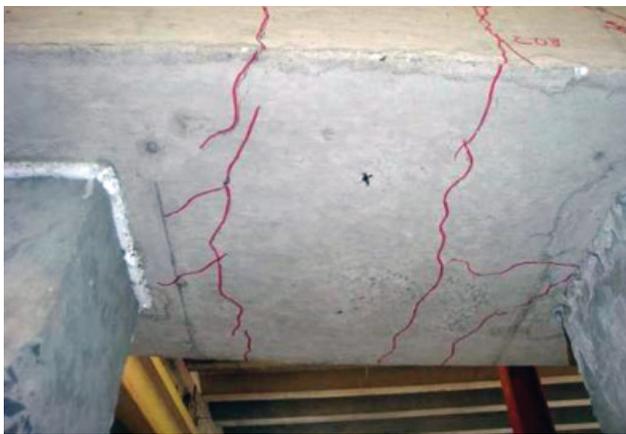
Figura 16 Fissuras na face lateral e inferior do modelo M3

O modelo M3 apresentou um deslocamento máximo próximo a 3,1 mm, o qual ocorreu na região central do bloco. Nesse modelo não houve perda de nenhum dos extensômetros elétricos de resistência. As Figuras 16a) e 16b) apresentam o modelo M3 após a realização dos ensaios.

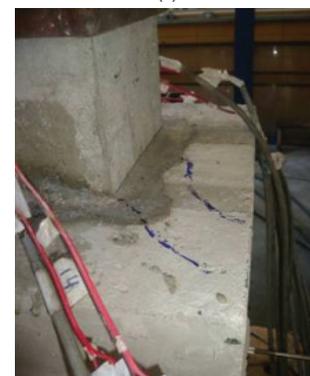
(b)

Figura 18 a) Fissuras na face lateral do modelo M4, b) fissuras na parte superior do colarinho do modelo M4

O modelo M4 apresentou um deslocamento máximo próximo a 2,0 mm, o qual ocorreu na região central do bloco. Diferente do ocorrido no modelo M2, verificou-se a ocorrência de fissuras na região superior das paredes do colarinho. As Figuras 18a) e 18b) apresentam o modelo M4 após a realização dos ensaios, com o panorama de fissuração.

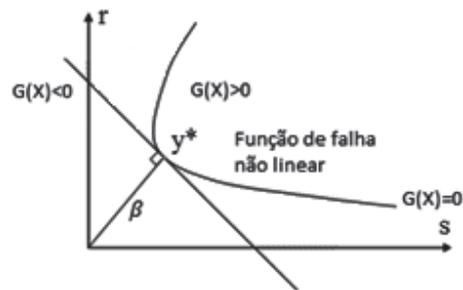
Figura 5 Índice de confiabilidade com a linearização da função de falha

O algoritmo mais utilizado para resolver esse problema de otimização é o HLRF, desenvolvido por Hasofer e Lind [5] e Rackwitz e Fiessler [6]. Esse algoritmo possibilita o cálculo do índice de confiabilidade β a partir da transformação das variáveis aleatórias X (espaço original), podendo essas ter distribuições quaisquer e serem dependentes entre si ou não, em variáveis normais equivalentes reduzidas não correlacionadas y (espaço reduzido), e vice-versa, em cada iteração. Uma vez obtidos β , y^* e seu valor correspondente no espaço original x^* , a probabilidade de falha P_f é calculada com o uso da Equação [19], o que representa uma aproximação, uma vez que esse valor corresponde à probabilidade de uma função de falha linear que passa por y^* e é tangente à função de falha original nesse ponto (Haldar e Mahadevan [7]). A Figura [5] ilustra o índice de confiabilidade com a linearização da função de falha no ponto de projeto y^* .

Este trabalho utiliza o método analítico FORM (*first order reliability method*), cuja ideia original baseia-se no significado geométrico no espaço reduzido do índice de confiabilidade β do problema básico, com variáveis normais independentes, Figura [5].

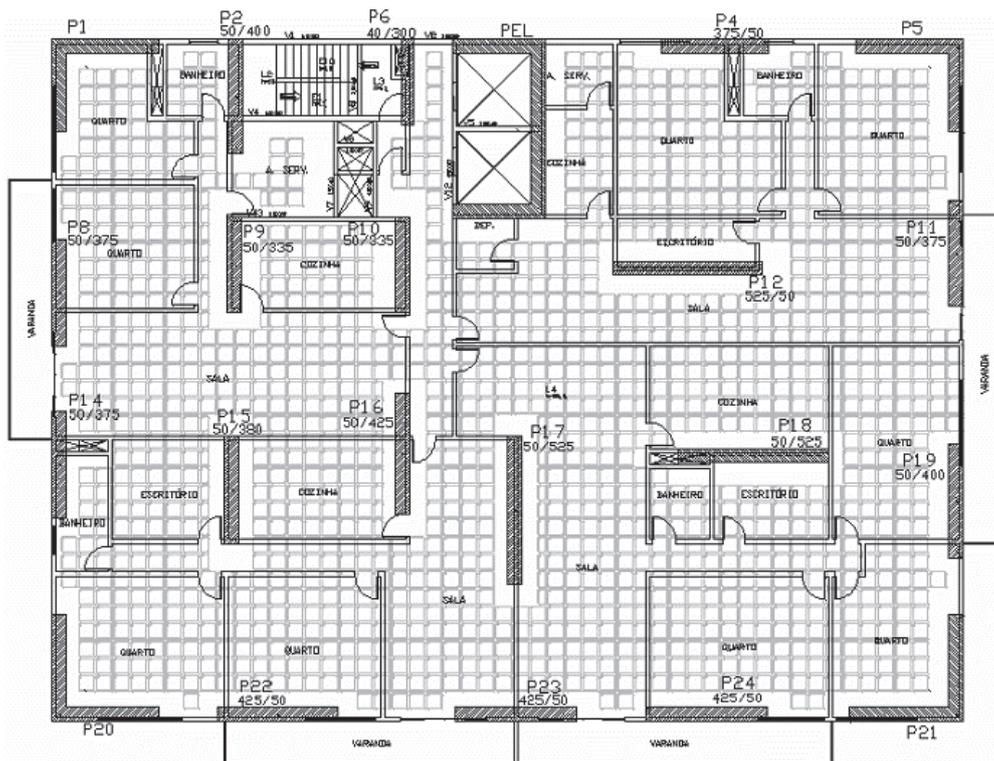
Figura 8 Arquitetura x Estrutura – Pavimento tipo – Laje nervurada – Modelo 02/01

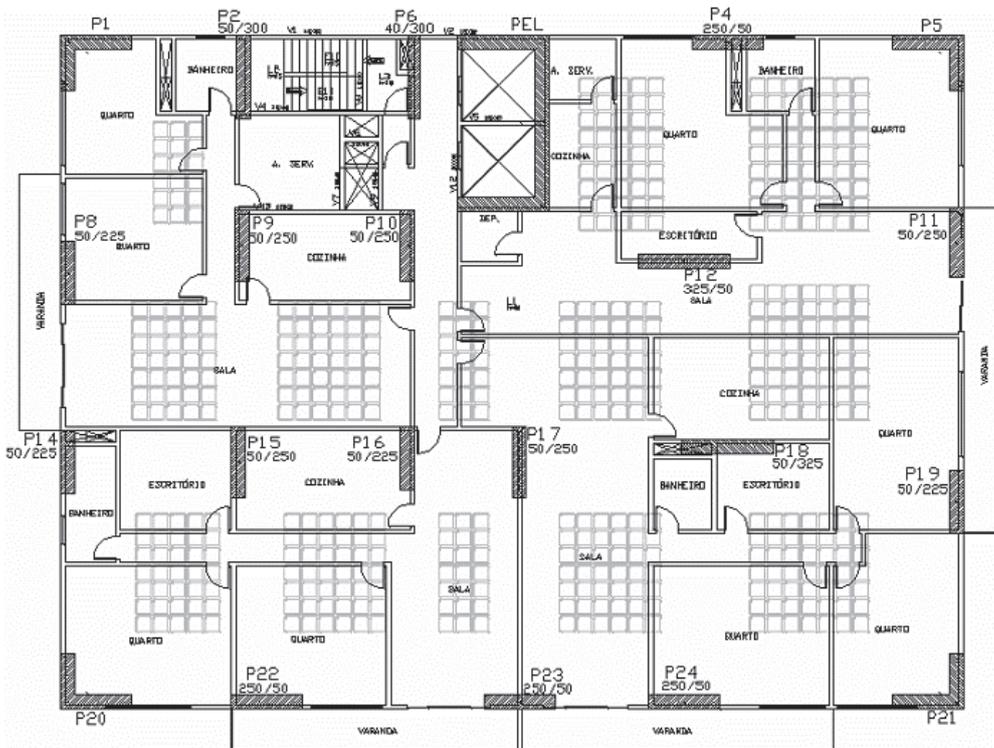
Figura 9 Arquitetura x Estrutura – Pavimento tipo – Laje nervurada com vigas-faixa – Modelo 03/01

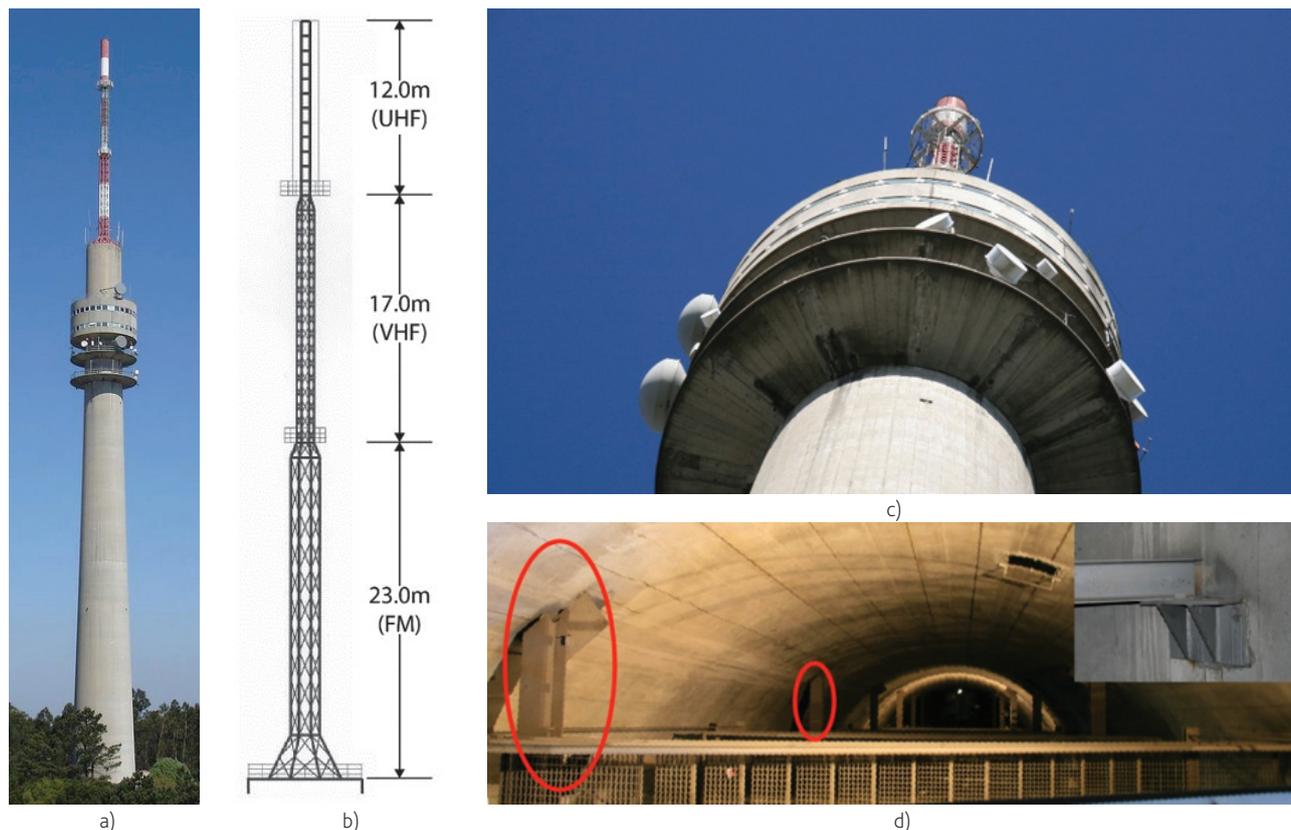
Figura 1 Torre de telecomunicações do Monte da Virgem: a) vista geral; b) torre metálica; c) pisos técnicos; d) vista de topo das vigas de travamento da parede do fuste e pormenor do apoio

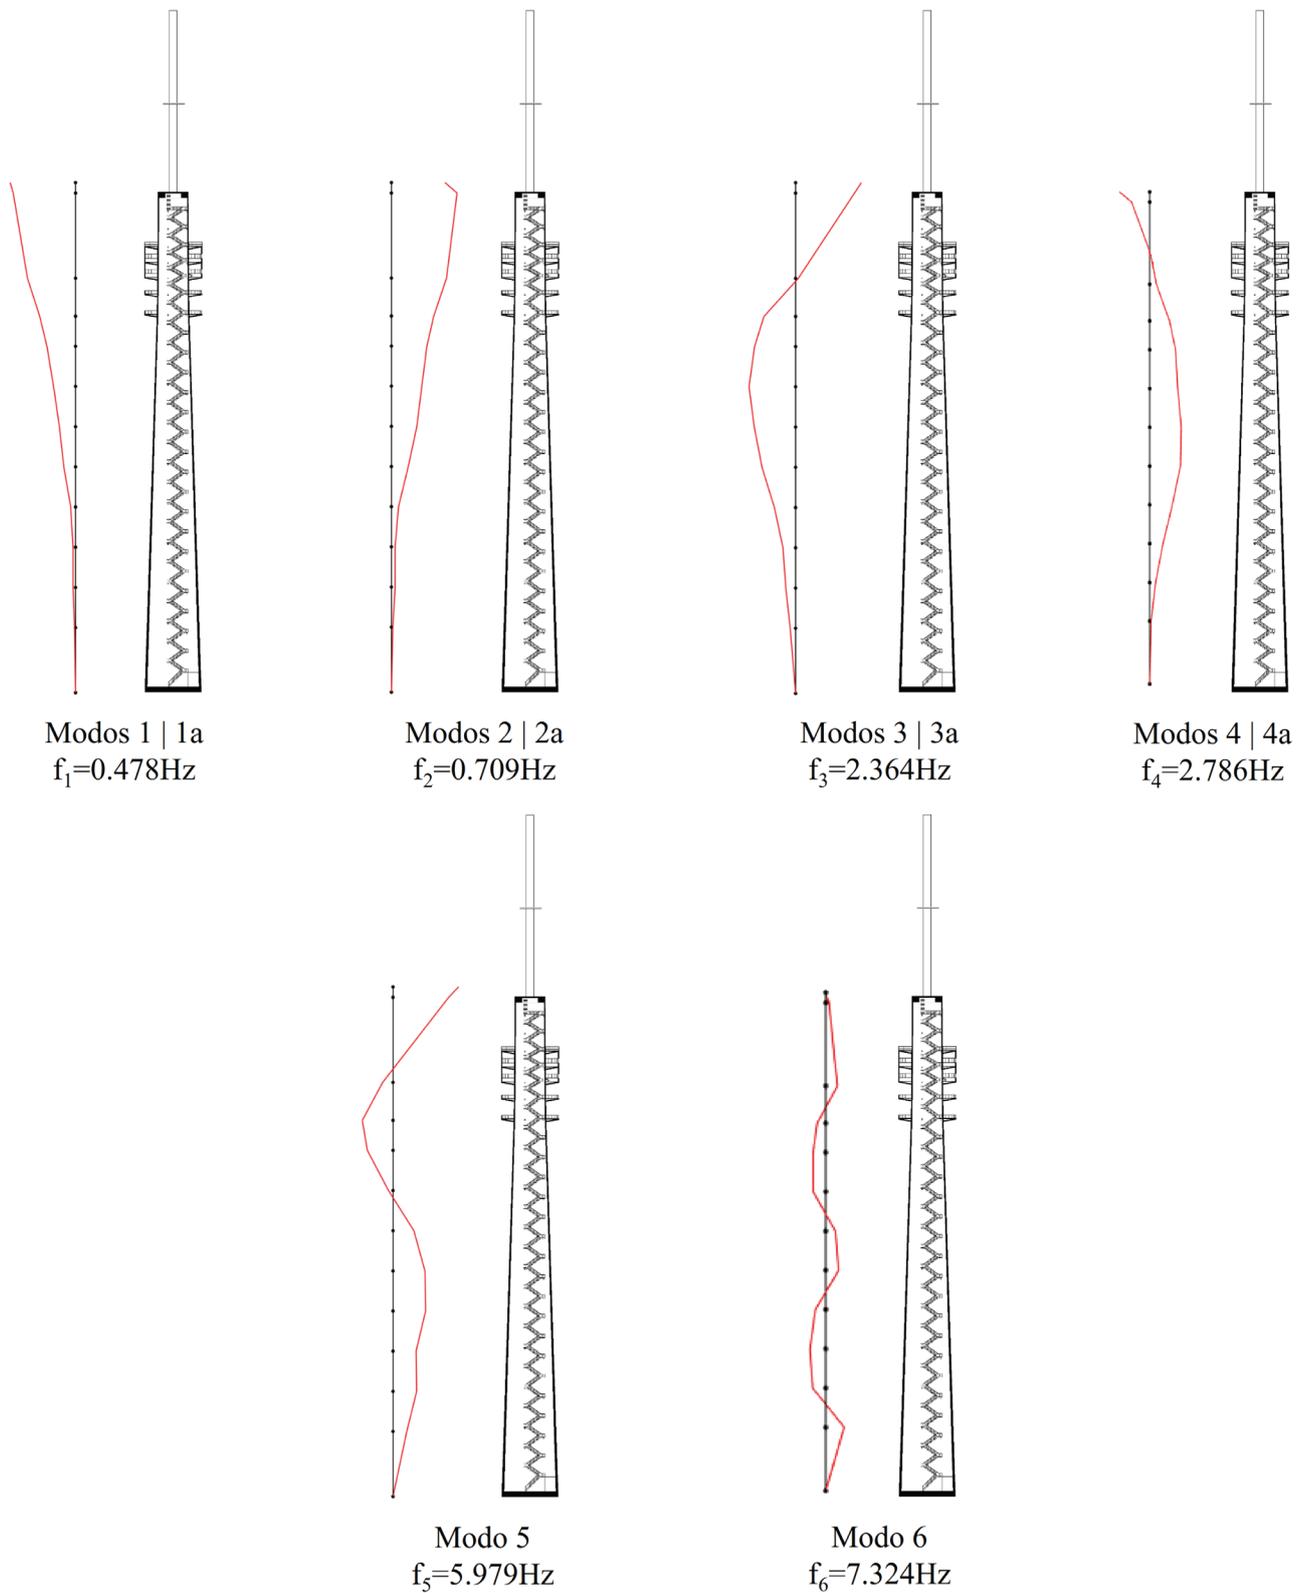
Na Figura 4 são ilustrados os valores médios das frequências e as correspondentes configurações modais da torre obtidos com base nas curvas de valores singulares. O desvio-padrão das frequências é

Figura 4 Parâmetros modais experimentais

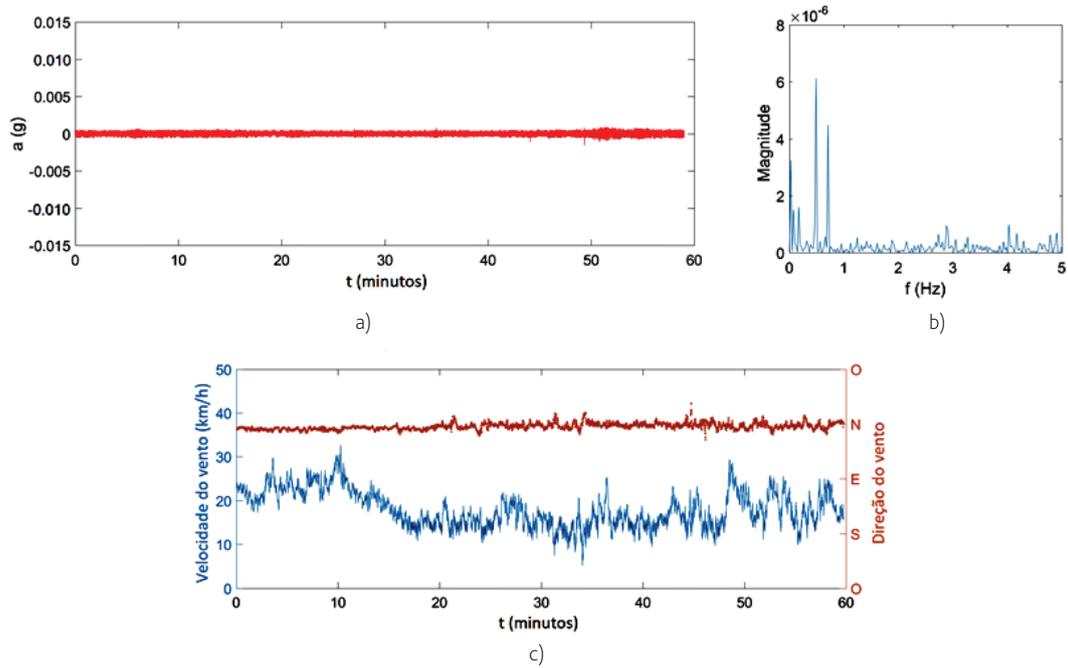
Figura 6 Evento corrente C1: a) registo de acelerações, b) auto espectro médio e normalizado das acelerações, e c) registo da velocidade e direção do vento

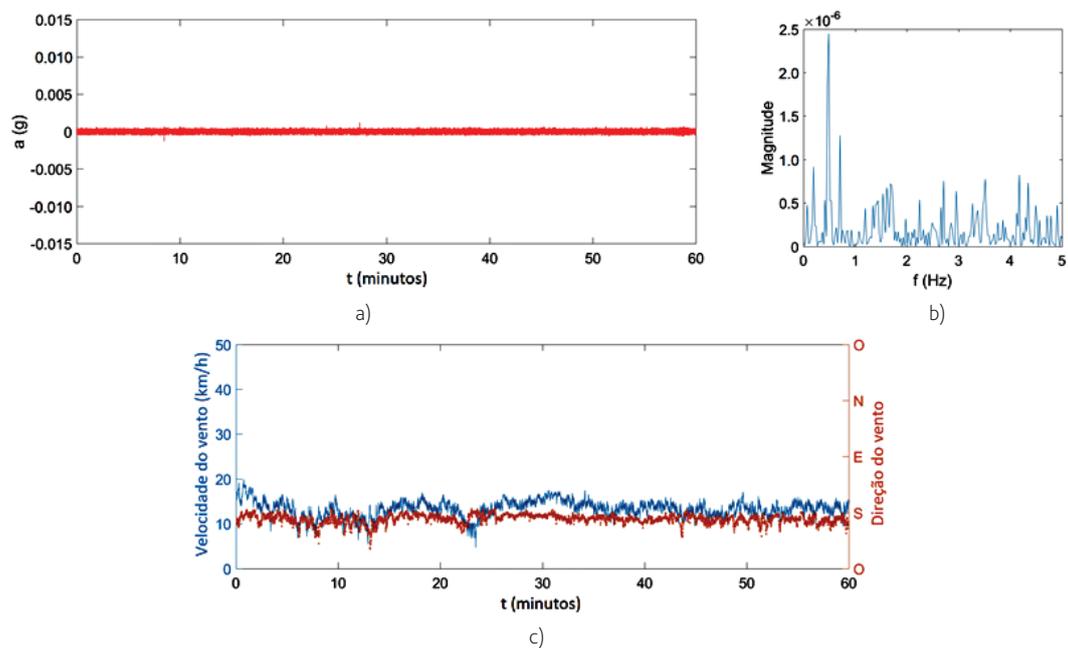
Figura 7 Evento corrente C2: a) registo de acelerações, b) auto espectro médio e normalizado das acelerações, e c) registo da velocidade e direção do vento

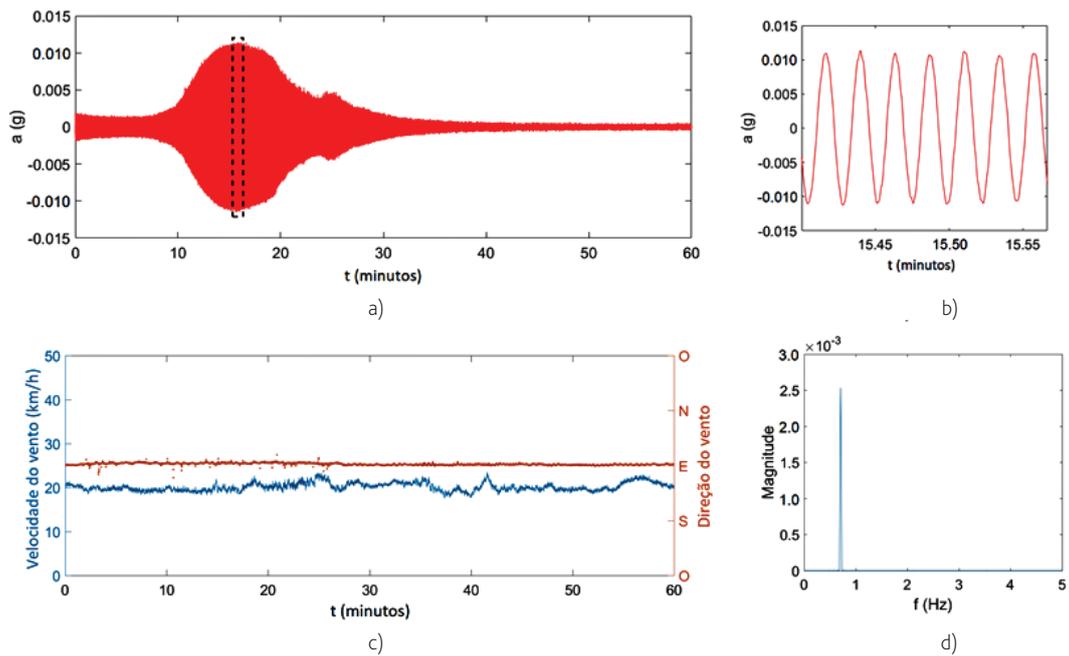
Figura 8 Evento extraordinário E1: a) registo de acelerações, b) detalhe do registo de acelerações durante 10s, c) registo da velocidade e direção do vento, e d) auto espetro médio e normalizado das acelerações

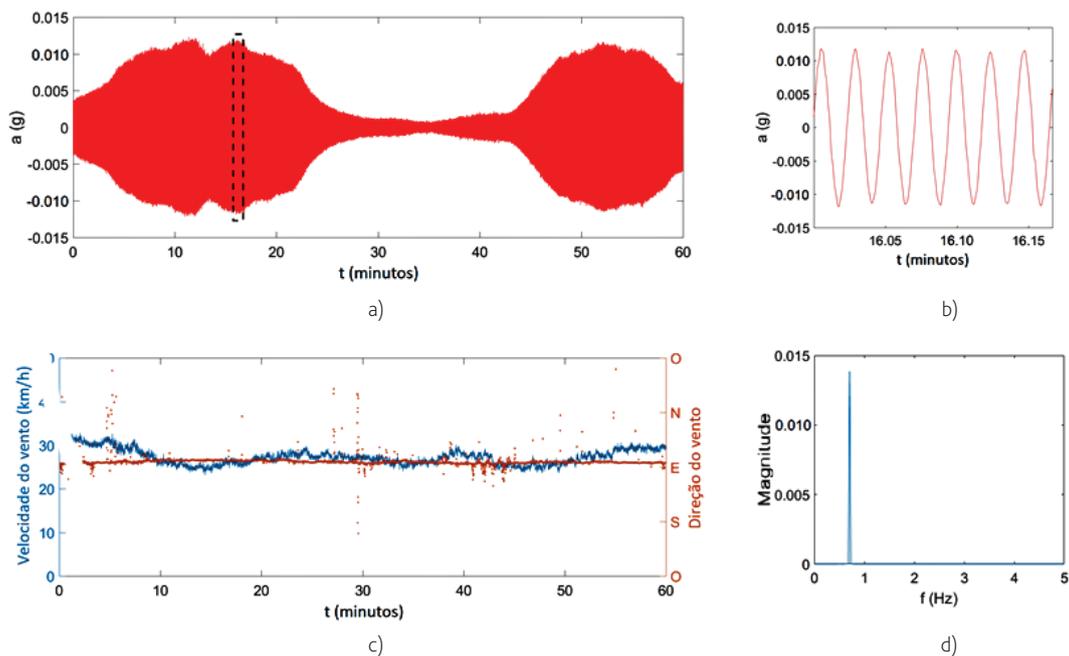
Figura 9 Evento extraordinário E2: a) registo de acelerações, b) detalhe do registo de acelerações durante 10s, c) registo da velocidade e direção do vento, e d) auto espetro médio e normalizado das acelerações

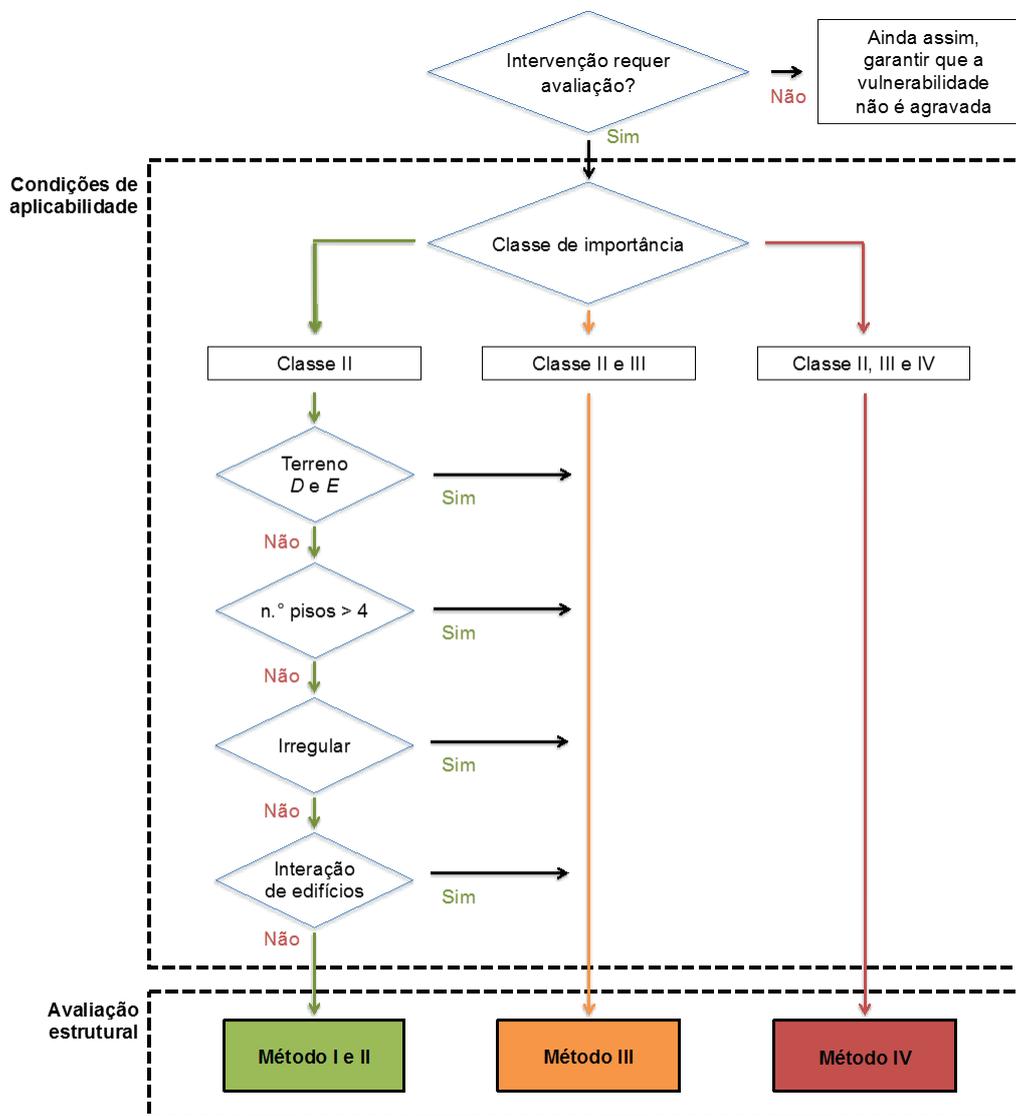
Figura 1 Descrição integrada do procedimento de avaliação

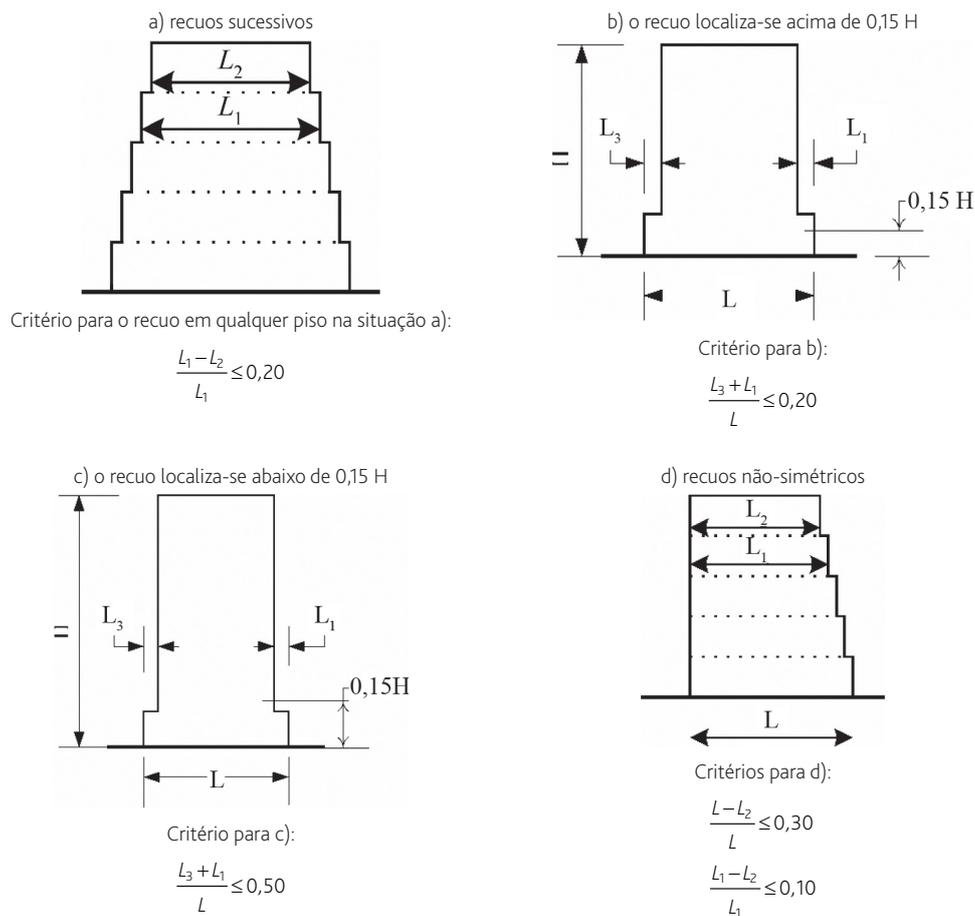
Figura 2 Critérios de regularidade dos edifícios com recuos (NP EN 1998-1; 2010) [3]

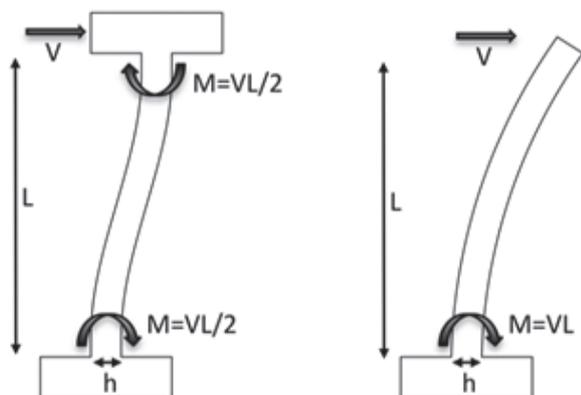
Figura 4 Relação M/V para diferentes condições de fronteira de pilares (biencastado e consola)

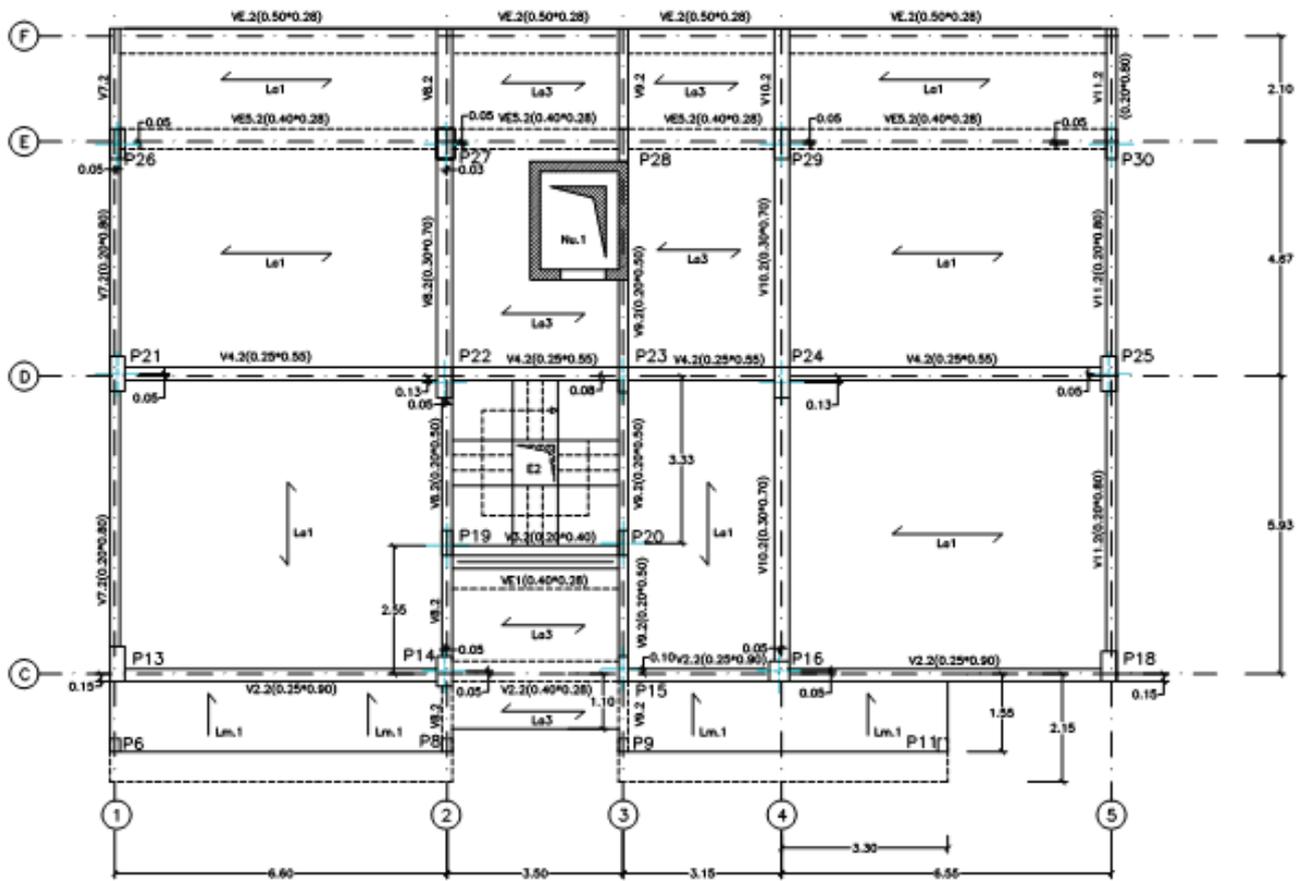
Figura 5 Planta tipo do edifício
