Conservação das estruturas de concreto aparente do patrimônio da arquitetura moderna brasileira: Desafios e oportunidades

Conservation of the exposed concrete structures of Brazilian modern architecture: Challenges and opportunities

OLIVEIRA, C. A. [et al.] – Conservação das estruturas de concreto aparente do patrimônio da arquitetura moderna brasileira: desafios e oportunidades. *Revista Portuguesa de Engenharia de Estruturas*. Ed. LNEC. Série III. n.º 13. ISSN 2183-8488. (julho 2020) 63-72.

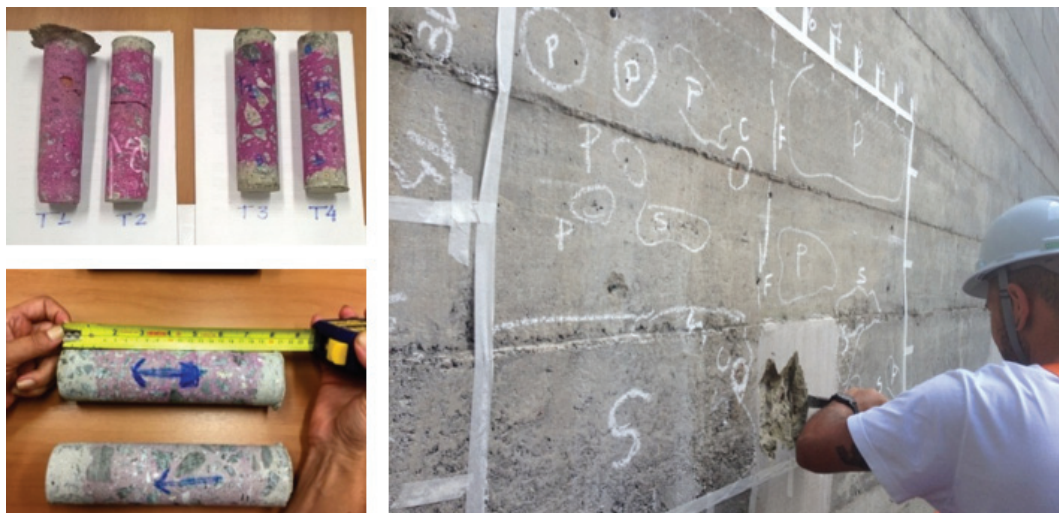
Figura 1 À esquerda: testemunhos extraídos das fachadas do edifício Artigas com a indicação das frentes de carbonatação. À direita: delimitação de área para a realização de ensaios eletroquímicos e remoção da argamassa de reparo para o acesso às armaduras (Fotos: Acervo ConservaFAU, 2017, disponibilizadas pelas autoras)

Como exemplo, cita-se o programa de ensaios para a inspeção e caracterização do concreto do edifício Vilanova Artigas, edifício sede da Faculdade de Arquitetura e Urbanismo da Universidade de São Paulo, projetado pelos arquitetos João Batista Vilanova Artigas e Carlos Cascaldi, e construído entre 1967 e 1969. Em 2016 um projeto foi apresentado aos órgãos de preservação para caracterização do concreto aparente das fachadas, elementos estruturais que funcionam como vigas-parede, totalizando uma superfície externa de, aproximadamente, 3080 m². A partir das inspeções feitas *in loco*, combinadas ao estudo da documentação acessível, foram estimados 14 lotes de concretagem. No entanto, os órgãos de proteção aprovaram a extração de apenas 4 testemunhos com diâmetro de 50 mm e altura de 200 mm (equivalente à espessura da viga-parede). Para viabilizar a obtenção de amostra mínima para permitir a realização de alguns dos ensaios definidos, decidiu-se pela extração de 2 testemunhos de 2 empenas distintas (Figura 1).

Outra limitação impediu a remoção localizada do concreto para exame visual da armadura e verificação do avanço da frente de carbonatação. Não sendo permitida qualquer remoção do concreto original, a realização desses ensaios limitou-se a algumas áreas de reparo localizado.

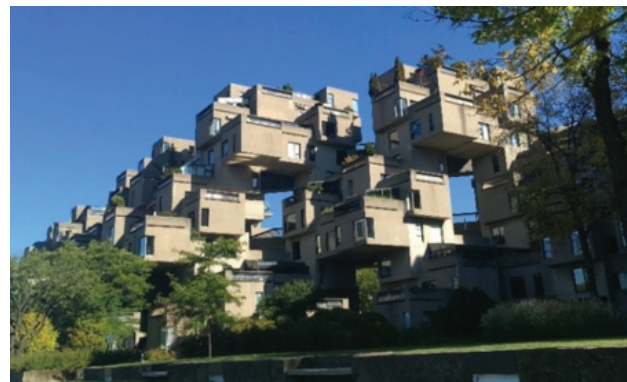
Figura 2 Residencial Habitat 67, Montreal. Acima: vista do complexo. Abaixo: detalhe do reparo da fachada de uma unidade habitacional (Fotos: cortesia Carmen Saraiva, 2017)

Castro [6] traz o exemplo do complexo residencial Habitat 67 (Figura 2), localizado em Montreal, projetado por Moshe Safdie e inaugurado em 1967. Nas fachadas de concreto pré-moldado há diversos reparos, com diferentes formas, tamanhos e aparência de cor distinta se comparada à do concreto original, mas o arranjo volumétrico e a dispersão dos reparos com relação às fachadas minimizam o impacto visual e mantêm a percepção da unidade da obra.

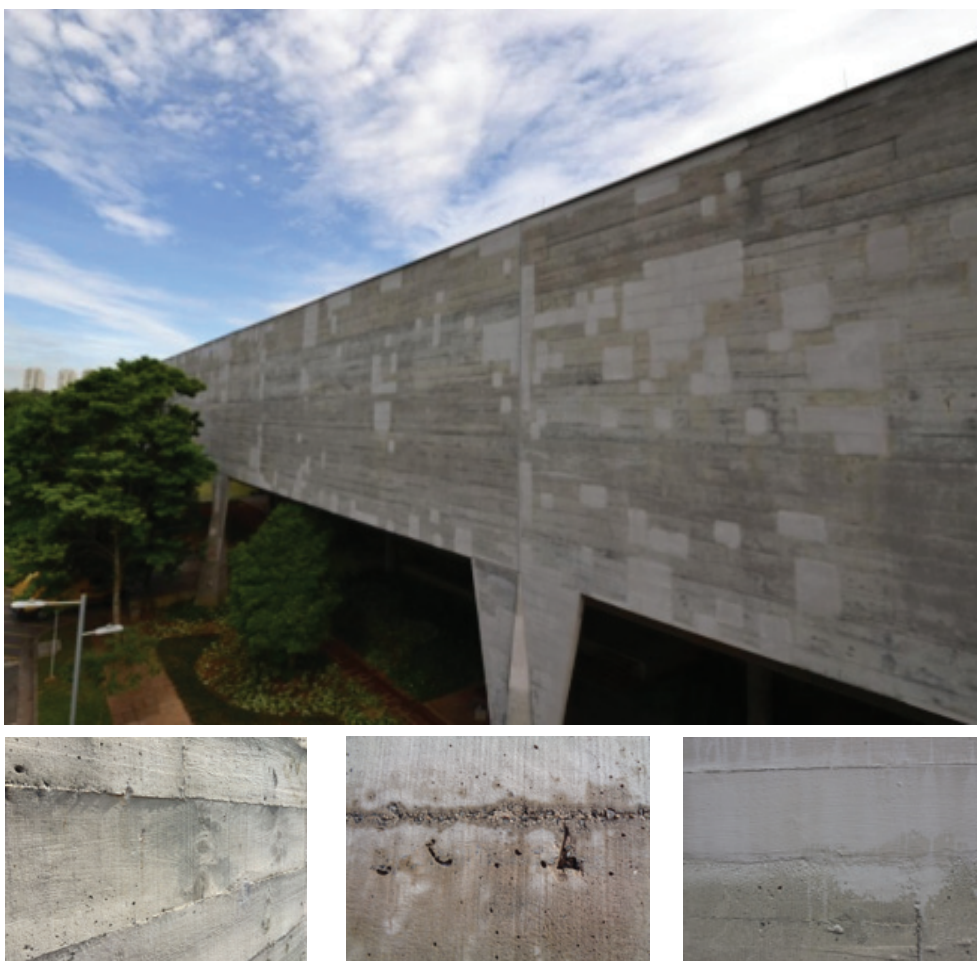
Figura 3 Acima: fachada sudoeste do edifício Vilanova Artigas. Abaixo à esquerda e ao centro: aspectos do concreto original da fachada. À direita abaixo: detalhe de um reparo realizado com argamassa industrializada na campanha de 2012-2015 (Fotos: Acervo equipe ConservaFAU, 2017)

Por outro lado, o atual estado das fachadas do edifício Artigas (Figura 3), formadas por grandes planos monolíticos, produz uma

imagem fragmentada e “pixelada” das empenas [7]. O efeito, resultante da intervenção realizada entre 2012 e 2015, não resgatou a imagem unitária e coerente das empenas do edifício, principalmente porque havia muitos pontos de reparos superficiais.

Acrescenta-se que essas grandes empenas do edifício Artigas, expostas a teores de umidade relativa do ambiente com médias anuais entre 75% e 85%, e à crescente intensidade pluviométrica, não foram submetidas à manutenção, preventiva ou corretiva, por mais de 40 anos que sucederam a inauguração do edifício (1969) até a primeira campanha de recuperação realizada entre os anos 2012 e 2015.

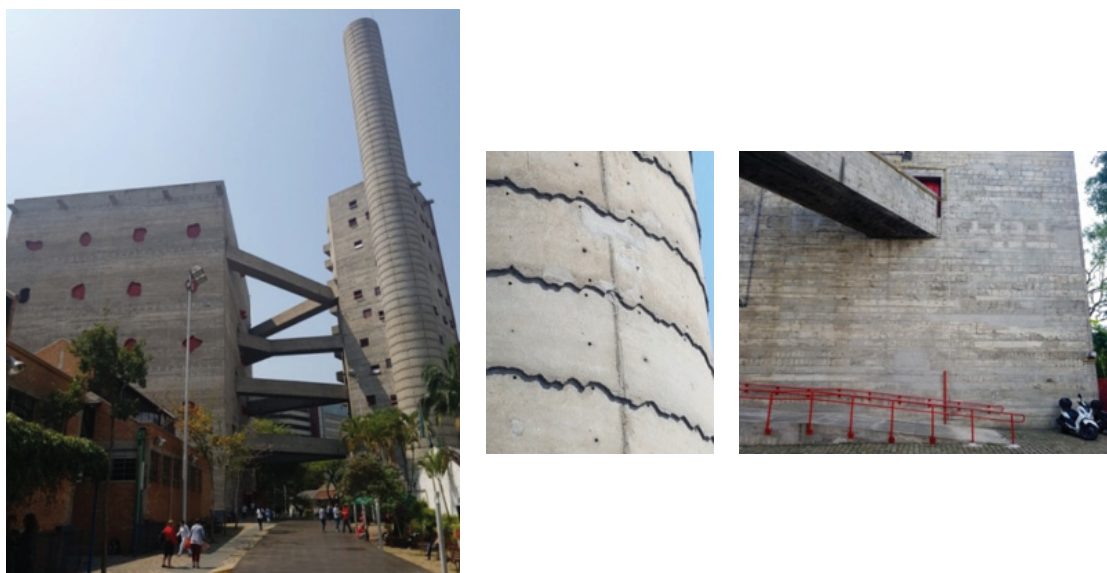
Figura 4 Conjunto esportivo do SESC Pompéia. À esquerda: vista geral das duas torres que abrigam a circulação, serviços, quadra poliesportiva e conjunto aquático e a torre do reservatório de água. Ao centro: detalhe da superfície do reservatório de água com um reparo localizado. À direita: superfície com reparos pontuais feitos com argamassa industrializada (Fotos: Tatiana Simão, 2018)

O efeito das ações preventivas e frequentes, por sua vez, pode ser observado na aparência do conjunto esportivo do SESC Pompéia (Figura 4), localizado na cidade de São Paulo, Brasil, projetado pela arquiteta Lina Bo Bardi e inaugurado em 1986.

O concreto aparente dos edifícios do conjunto esportivo do SESC Pompéia tem características próprias da textura das fôrmas de

madeira, porosidade superficial e grande variação cromática, além de apresentar reparos feitos com argamassa industrializada nas campanhas de manutenção. O concreto da torre do reservatório de água tem maior compacidade superficial, razão pela qual foi sujeito a um menor número de intervenções; a maior homogeneidade cromática da sua superfície tem facilitado a harmonização dos reparos com o substrato. O edifício é submetido à manutenção programada com periodicidade anual (vistoria geral e reparos de pequena escala), bienal (inspeções detalhadas e ensaios *in loco* por especialistas) e quinquenal (limpeza das superfícies, reparos programados e aplicação de hidrofugante). Essas ações propiciam a execução de reparos que, com o tempo, vão se integrando ao concreto sem se converterem em pontos muito destoantes. A leitura do edifício continua oferecendo ao observador a apreensão de um verdadeiro conjunto, mantendo a visão unitária das grandes superfícies de concreto, combinadas ao ritmo imposto pelas passarelas e janelas nas fachadas.
