# As paredes de tabique em Viseu – Detalhes construtivos e caracterização material

## Tabique walls in Viseu – Constructive details and material characterization

PADRÃO, J. [et al.] – As paredes de tabique em Viseu – Detalhes construtivos e caracterização material. **Revista Portuguesa de Engenharia de Estruturas**. Ed. LNEC. Série III. n.º 14. ISSN 2183-8488. (novembro 2020) 71-84.

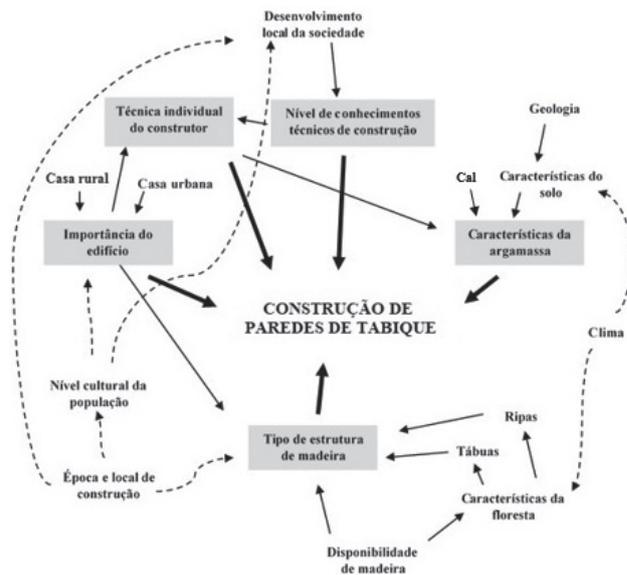
Figura 2 Fatores que influenciam a tipologia e a construção de PT, adaptado de [9]

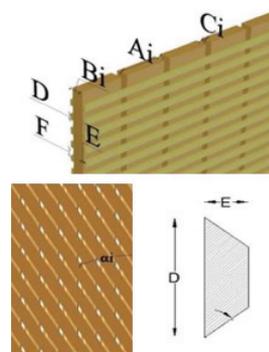
- Legenda:
- $A_i$  Largura das tábuas da camada  $i$ ;
  - $B_i$  Espessura das tábuas da camada  $i$ ;
  - $C_i$  Folga entre as tábuas da camada  $i$ ;
  - $D$  Largura da face exterior da ripa;
  - $E$  Espessura da ripa;
  - $F$  Espaçamento entre ripas;
  - $\alpha$  Ângulo das tábuas com o plano vertical.

**Figura 3** Nomenclatura utilizada na medição das tábuas de madeira das PT no Quadro 3

**Quadro 3** Dimensão das tábuas de madeira, por tipologia construtiva (ver Figura 3)

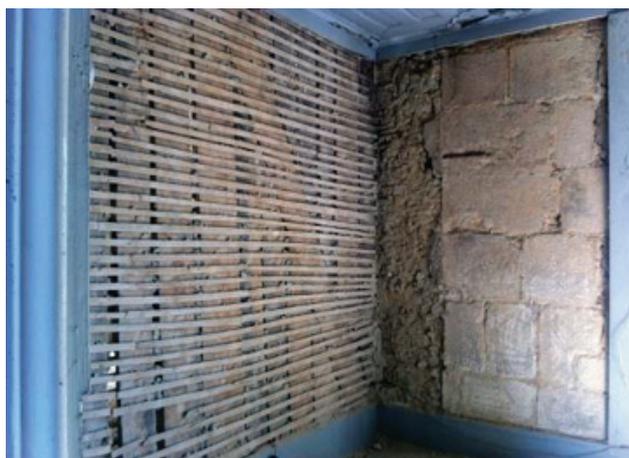
a) Exemplo de diagonais simples

A análise destas PT simples apontou para que a utilização das tábuas diagonais fosse uma alternativa construtiva à ausência de ligação destas paredes a outros elementos estruturais principais dos edifícios (como por exemplo as paredes de alvenaria de granito). Tinham como finalidade aumentar a estabilidade da construção para impulsos ou movimentos horizontais. Foram encontradas diferentes disposições construtivas organizadas em 4 grupos principais: diagonais simples, diagonais duplas, diagonais em

tesoura e, nos casos em que existiam combinações das situações anteriores, diagonais compostas, que se ilustram nas Figura 4a a 4d. A configuração mais comum correspondeu à colocação da tábua diagonal a partir da base da parede junto a uma das extremidades (em cerca de 80% das paredes inspeccionadas, a tábua diagonal tem início no primeiro metro de desenvolvimento da parede), inclinada, em média, de um ângulo de 24º com a direção vertical, sendo ligada no topo aos frechais. As tábuas verticais eram colocadas posteriormente, sendo interrompidas pela passagem da diagonal, e ligavam-se a esta através de ligadores metálicos (pregos).

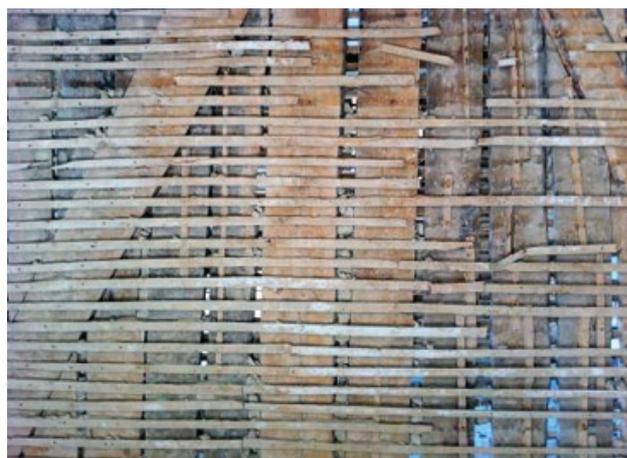
b) Exemplo de diagonais duplas

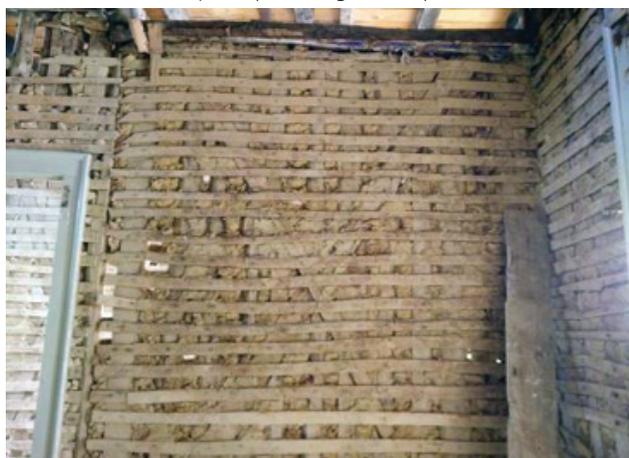
c) Exemplo de diagonais em tesoura

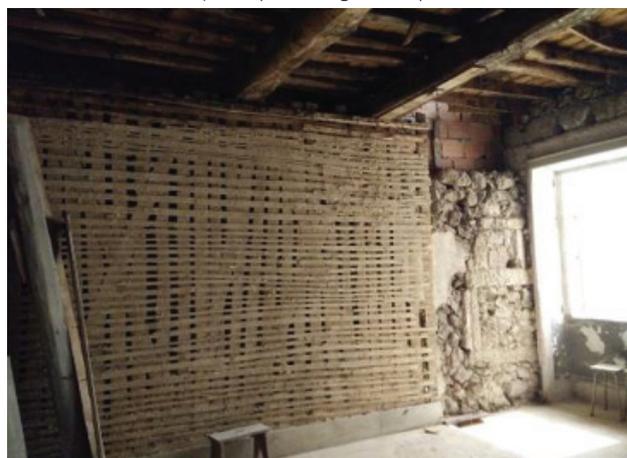
d) Exemplo de diagonais compostas

**Figura 4** Disposições construtivas das tábuas diagonais

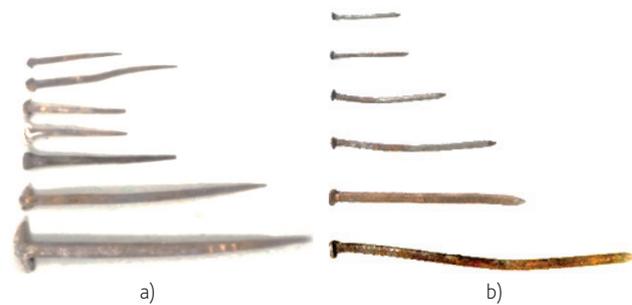
**Figura 5** Evolução dos pregos/cavilhas, utilizados: a) em PT antigas e b) em PT mais recentes

A análise dos pregos e cavilhas utilizados nas paredes de tabique mostra ter existido uma evolução no tipo de ligadores metálicos utilizados, tanto na forma como no seu fabrico. Nos edifícios de construção mais antiga, os pregos tinham secção retangular variável e eram fabricados por forjadores locais (Figura 5a). Os de construção mais recente tinham secção retangular ou circular constante e eram produzidos em fábrica (Figura 5b).

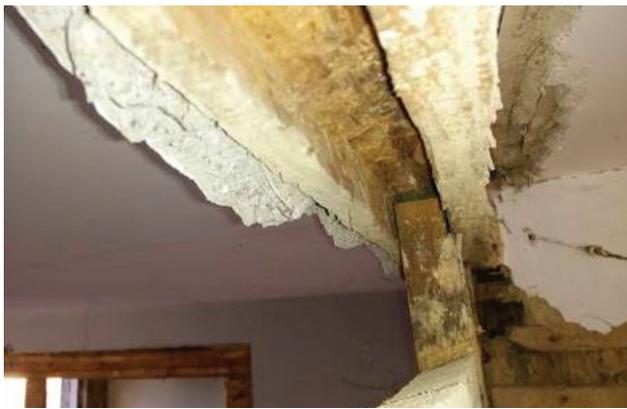
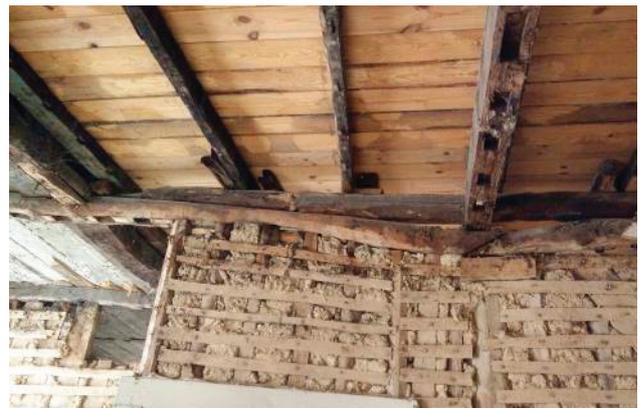
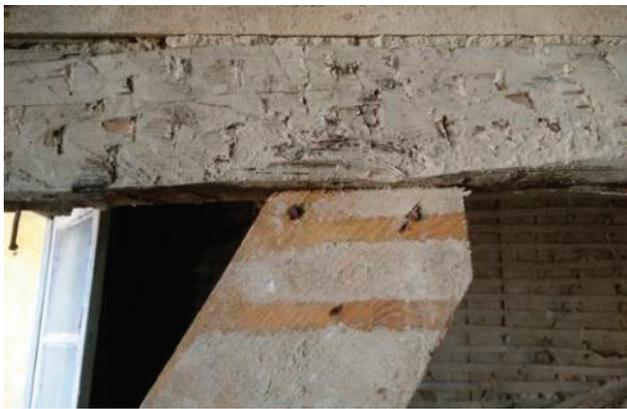
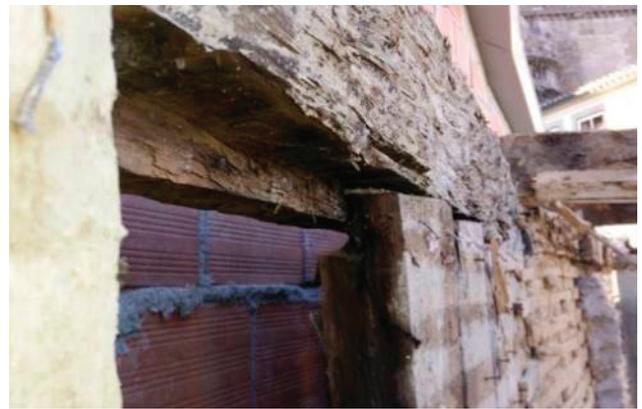
**Figura 6** Ligação entre as tábuas verticais e os frechais (topo superior): a) com sulco contínuo; b) com sulco pontual; c) de secção retangular e d) com sulco lateral

A tipologia mais comum é a que apresenta um frechal com um sulco contínuo, central, ao longo de toda a parede (Figura 6a). Também foram encontrados casos em que o sulco é pontual, ou seja, existe apenas no alinhamento das tábuas verticais (Figura 6b). Por norma, estes sulcos apresentam uma largura ligeiramente superior à espessura das tábuas verticais. Habitualmente, a ligação era

reforçada com a colocação de pregos na perpendicular à direção das tábuas. Também foram encontradas situações em que os frechais não apresentavam rasgos centrais: a sua secção era retangular sem rasgos (Figura 6c), ou tinham um sulco lateral (Figura 6d). No primeiro caso a pregagem era realizada na diagonal e no segundo na perpendicular à direção das tábuas verticais. Por regra, em todas as tipologias utilizavam-se 1 a 2 pregos por tábua vertical, em função da sua largura e qualidade de execução.

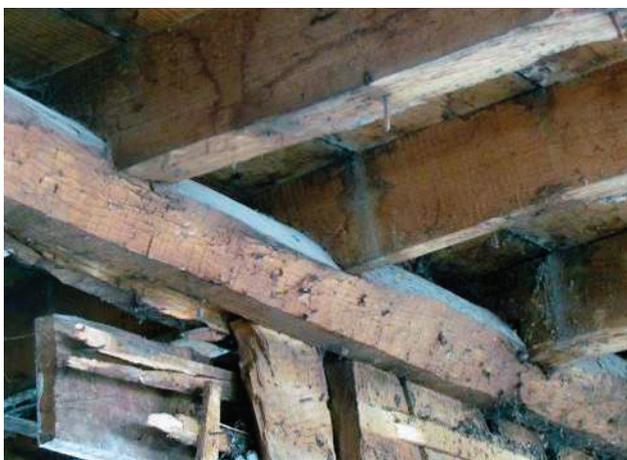
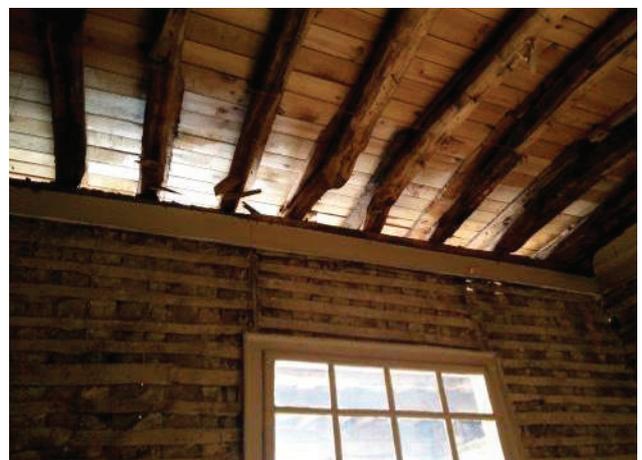
**Figura 7** Ligação entre a estrutura resistente de um pavimento e os frechais: com vigas a) acopladas ao frechal ou b) totalmente apoiadas sobre o frechal

Também se verificou existir alguma diversidade de soluções construtivas na ligação entre a estrutura do pavimento e os elementos verticais resistentes. Na Figura 7a) observa-se uma situação em que as vigas principais do pavimento foram adaptadas por forma a garantir o encaixe na viga de frechal, que neste caso não apresenta uma secção retangular. No segundo caso (Figura 7b), as vigas de pavimento estão apoiadas sobre a viga de frechal; neste caso, algumas vigas eram contínuas e outras interrompiam em cima da PT, mostrando claramente o papel estrutural destas paredes.

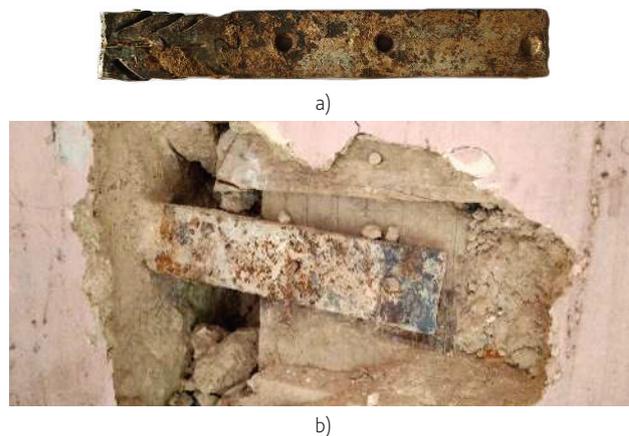
**Figura 8** Ligação entre PT e paredes de alvenaria: a) chapa metálica; b) pormenor construtivo

Na ligação entre as PT interiores e as paredes em alvenaria de granito também foram encontradas duas tipologias alternativas: ou não existia qualquer ligação física, ou essa ligação era efetuada através de chapas metálicas retangulares (Figura 8b) que eram colocadas em ambas as faces das PT (em construções de pior qualidade era colocada apenas uma). Do lado da parede de alvenaria a chapa era fixada com chumbo (observe-se os sulcos na chapa que entrava na parede para permitir uma melhor adesão (Figura 8a)). O comprimento da entrega da chapa na parede de alvenaria corresponde a cerca de 30% do seu comprimento total. Do lado das PT as chapas tinham 2 ou 3 orifícios e a ligação era

efetuada através da pregagem de conetores na perpendicular às tábuas verticais. Observou-se a existência de 1 ou 2 chapas por ligação. Quando existia apenas um ligador metálico, em regra estava colocado a uma distância compreendida entre 35% a 50% do pé direito do edifício em relação à base. Quando existiam dois ligadores, localizavam-se aos terços do pé direito. Nos casos analisados, todos os conetores metálicos eram em aço forjado.

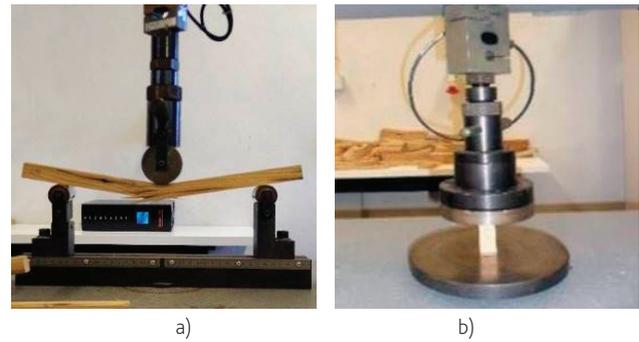
Figura 9 Ensaio laboratorial em elementos de madeira: a) flexão estática; b) compressão axial

Em seguida foi realizada uma campanha de ensaios mecânicos no Laboratório de Mecânica da Madeira, da Escola Superior de Tecnologia e Gestão de Viseu (ESTGV) para conhecer as propriedades físicas e mecânicas da madeira, nomeadamente ensaios: à flexão estática (Figura 9a), à dureza (pelo método de Chalais-Meudon) e à compressão axial (direção paralela às fibras) (Figura 9b). As amostras foram preparadas de acordo com as normas de referência ([10], [11] e [12]). Foram ensaiados 55 provetes à flexão estática, 104 à compressão axial (direção paralela às fibras) e 36 à dureza superficial.

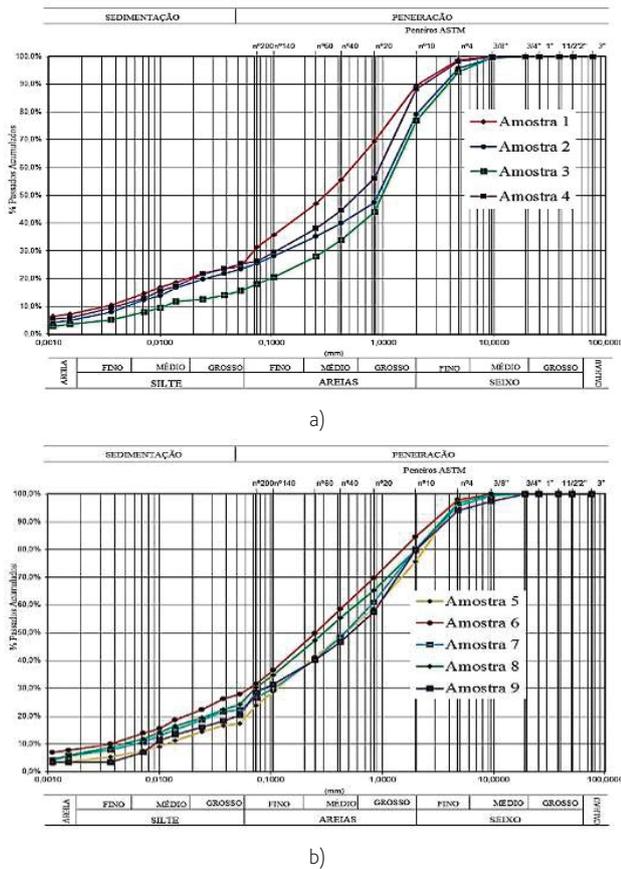
**Figura 10** Curvas granulométricas das amostras de argamassa pertencentes ao a) edifício 3 e b) edifício 4

A Figura 10 apresenta as curvas granulométricas de argamassas provenientes de dois edifícios situados no centro urbano de Viseu: o edifício 3 e o edifício 4. Constata-se que ambas as curvas são extensas (as dimensões das partículas estão compreendidas entre 0,001 e 10 mm) e bastante semelhantes, o que pode significar que

a origem geográfica do material utilizado na sua composição (terra) seja a mesma.

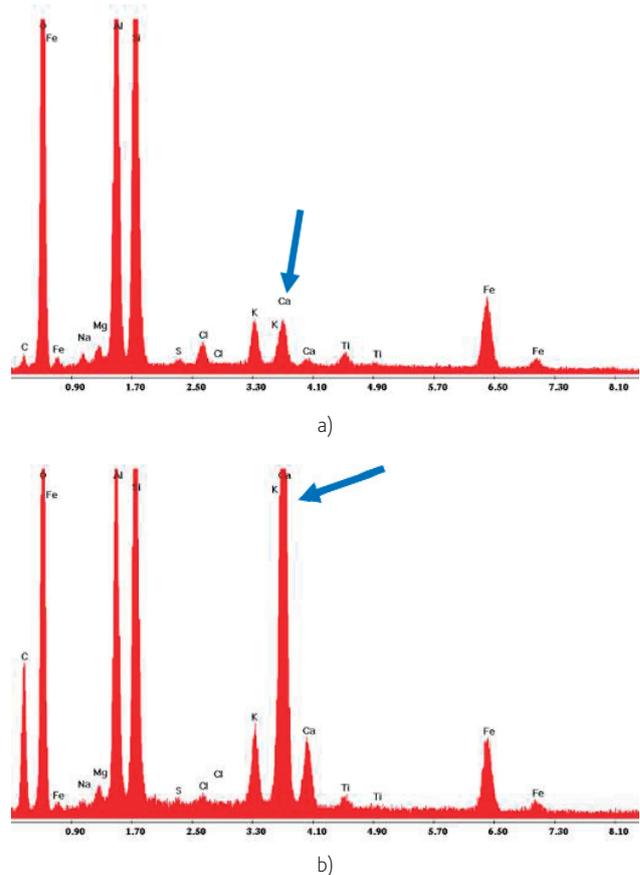
**Figura 11** Espectros tipo obtidos através da análise SEM/EDS em amostras de argamassa a) sem cálcio e b) com cálcio

A análise SEM/EDS foi realizada na Unidade de Microscopia Eletrónica e de Varrimento da Universidade de Trás-os-Montes e Alto Douro, em 6 amostras de argamassa, provenientes dos mesmos edifícios. Revelou-se fundamental na definição da composição química elementar do material ensaiado. A Figura 11 apresenta os resultados em duas das amostras analisadas. Como se pode observar, a composição química elementar do material ensaiado é diferente, sobretudo no que se refere à presença de cálcio (Ca). A amostra da Figura 11a), com uma percentagem de cálcio menor, na ordem dos 4%, é característica de um material terroso, normalmente associado aos edifícios de construção mais antiga. O material desfaz-se muito facilmente e a coesão era melhorada com a inclusão de elementos vegetais, como a palha seca.

Pelo contrário, a amostra da Figura 11b) apresenta uma percentagem de cálcio de 32%. Isto significa que ao material terroso foi adicionado um ligante hidráulico (por exemplo a cal apagada). A designação adotada nesta situação é argamassa terrosa bastarda. Nestes casos, o material de enchimento é mais duro e torna-se difícil desfazê-lo com a pressão dos dedos. É característico de argamassas de edifícios de construção mais recente.

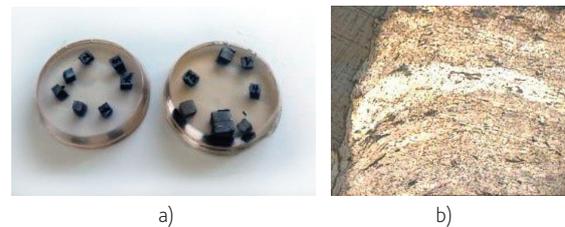
**Figura 12** Análise micro estrutural: a) preparação das amostras e b) superfície da amostra

A presença de inclusões nas amostras poderá explicar algumas diferenças pontuais nos resultados. A este facto não deverá ser alheia a circunstância do material ensaiado apresentar, quer neste ensaio, quer no ensaio à tração, uma grande heterogeneidade, visível pela presença de zonas mais escuras (inclusões), como se pode verificar na Figura 12b). Em relação à análise micro estrutural, cujas amostras foram preparadas de acordo com [17] (Figura 12a), foi possível observar que apresentam um tamanho de grão idêntico. Também foi observada a presença das duas fases do processo de fabrico, a ferrite e a perlite, o que permite concluir que estamos na presença de aço forjado.
