Impacto das paredes de alvenaria de enchimento no comportamento sísmico de um edifício de 15 pisos no Nepal

Impact of the masonry infill walls presence in the seismic behaviour of a 15-storey building in Nepal

FURTADO, A. [et al.] – Impacto das paredes de alvenaria de enchimento no comportamento sísmico de um edifício de 15 pisos no Nepal. **Revista Portuguesa de Engenharia de Estruturas**. Ed. LNEC. Série III. n.º 15. ISSN 2183-8488. (julho 2021) 59-74.

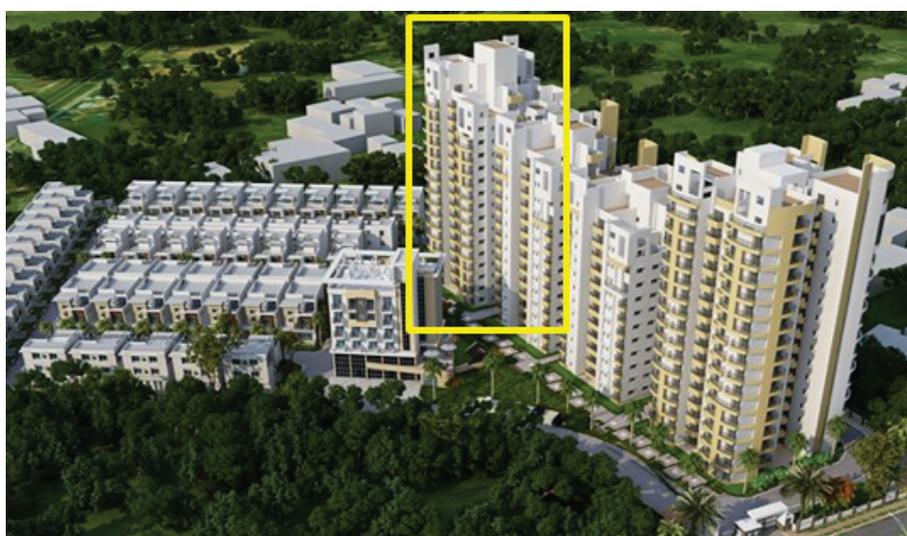
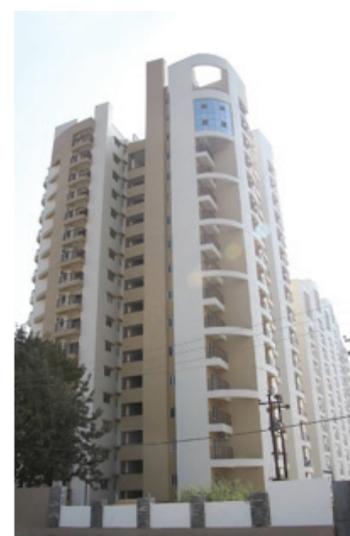
Figura 1 Caso de estudo: a) perspetiva do empreendimento; e b) Vista geral do edifício em estudo

O edifício de betão armado em estudo situa-se no Nepal, na capital, Kathmandu, tem 15 pisos elevados e destina-se unicamente à habitação. A sua construção teve início em outubro de 2009 e terminou em finais de 2012. Tendo em conta que este foi afetado por um sismo, designado sismo de Gorkha, que se fez sentir no dia 25 de abril de 2015, e que, por isso, foi objeto de uma análise realizada por uma equipa da FEUP [10], que se deslocou ao Nepal no âmbito de uma avaliação pós-sismo, procurou-se implementar o estudo da influência das paredes de alvenaria neste edifício em particular, tirando partido das vantagens associadas à situação anteriormente descrita. O edifício pertence a um grande empreendimento de luxo composto por um conjunto de moradias e por quatro torres, designado de *Cityscape Towers|Villas* (Figura 1).

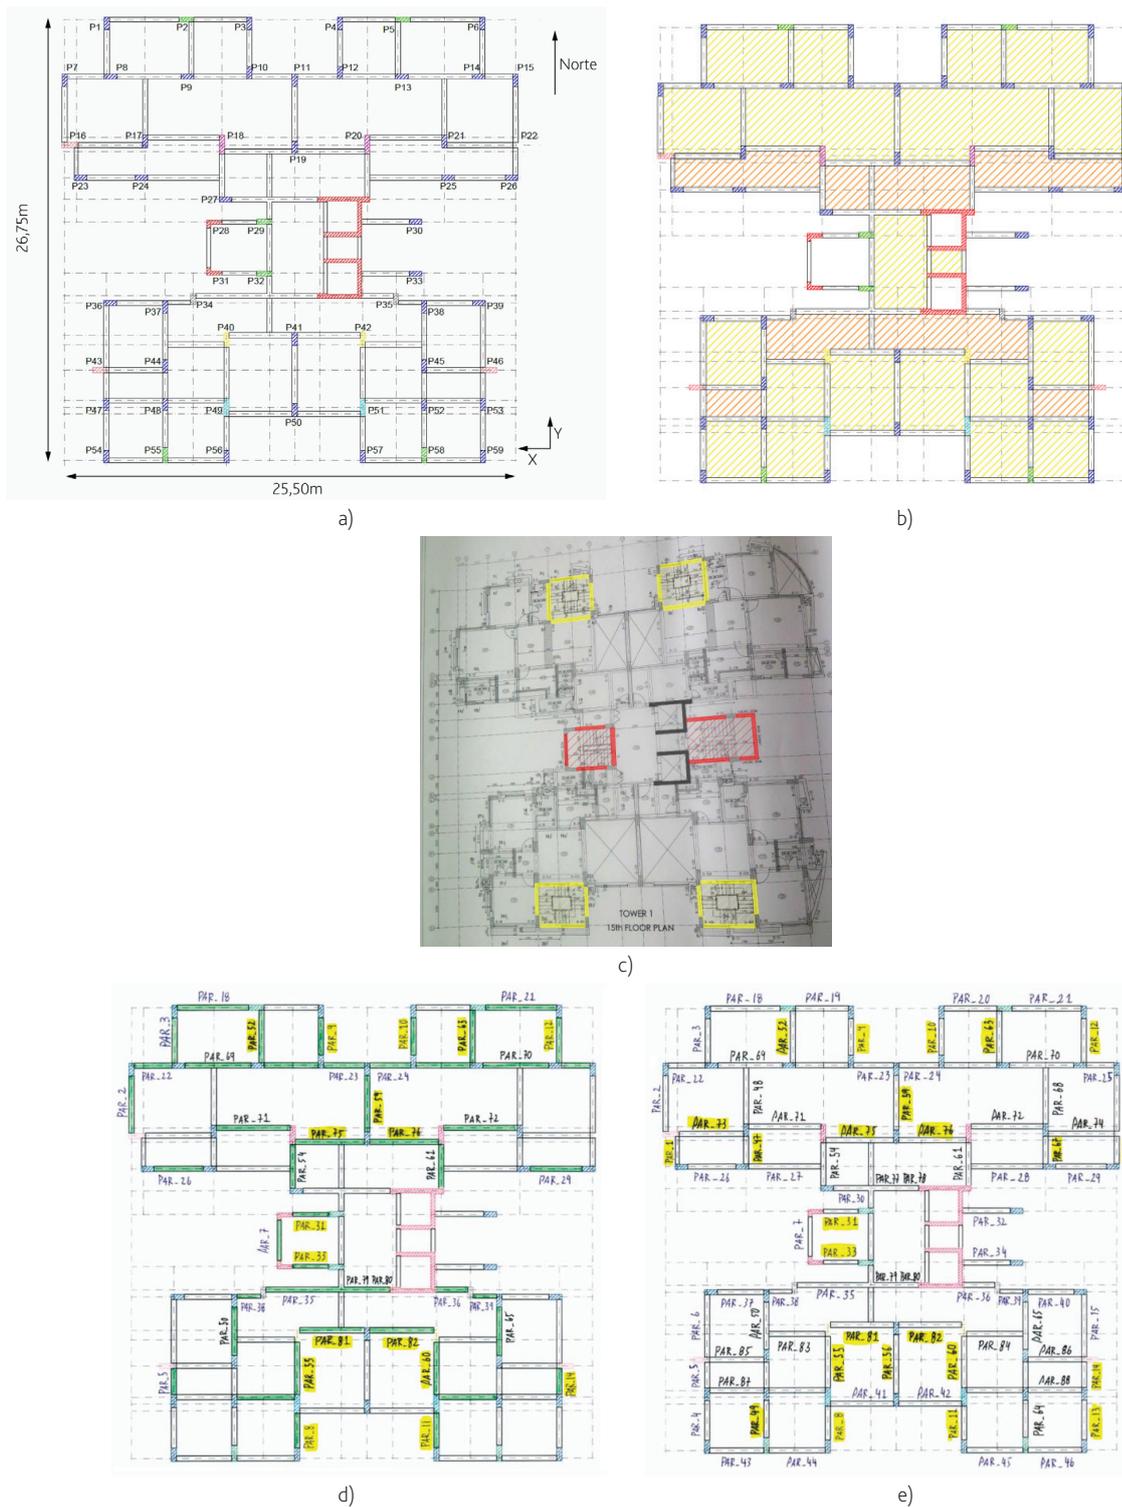
Figura 2 a) Planta estrutural de um piso tipo (com as designações e destaque a cores das secções dos vários pilares existentes); b) Planta estrutural com pormenorização das lajes presentes no edifício; c) Planta estrutural com indicação das caixas de escadas e caixas de elevadores; d) Planta de arquitetura com distribuição das paredes (R/C); e) Planta de arquitetura com distribuição das paredes (pisos superiores)

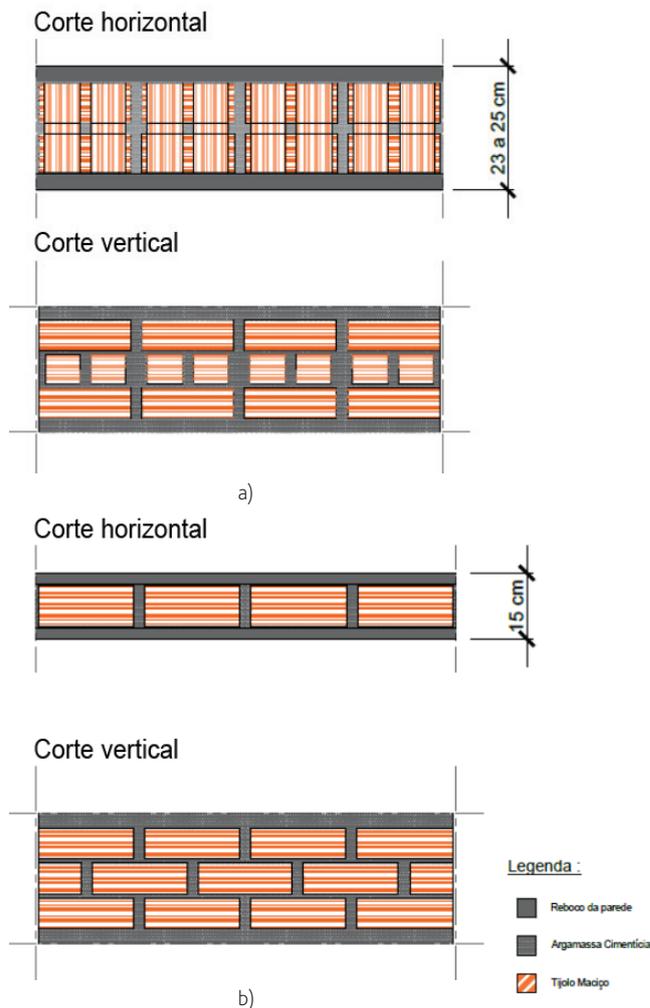
Figura 3 Detalhe do tipo de paredes existentes no edifício: a) Paredes exteriores; e b) Paredes interiores

As paredes exteriores são paredes compostas por 2 panos de tijolos cerâmicos maciços interligados, a meia altura, por fiadas de tijolos maciços (240 × 115 × 57 mm) dispostos na direção ortogonal à dos panos (ver Figura 3a). Todos os tijolos são assentes sobre leitos de argamassa cimentícia, conferindo à parede exterior uma espessura variável entre 230 mm e 250 mm (espessura de revestimento entre 1 cm a 2,5 cm por face). Este tipo de configuração permite que a parede tenha um comportamento excelente na direção ortogonal ao plano (fora do plano), uma vez que confere ao painel de enchimento um acréscimo significativo de rigidez lateral. Deste modo, quando comparadas com as tipicamente utilizadas em Portugal (paredes de tijolo cerâmico de furação horizontal), este tipo de paredes (paredes exteriores presentes no edifício de betão armado em estudo) apresentam um desempenho mecânico muito melhor.

por um pano de tijolo maciço com reboco em ambas as suas faces. A sua configuração é bastante mais simples que a das paredes exteriores e assemelha-se em tudo às paredes simples utilizadas em Portugal. Este tipo de painel de enchimento apresenta uma espessura total que ronda os 150 mm (espessura de revestimento aproximadamente de 1,5 cm por face). As tipologias existentes no edifício em estudo são apresentadas em detalhe por Furtado, *et al.* [11] assim como a sua distribuição em planta e em altura.

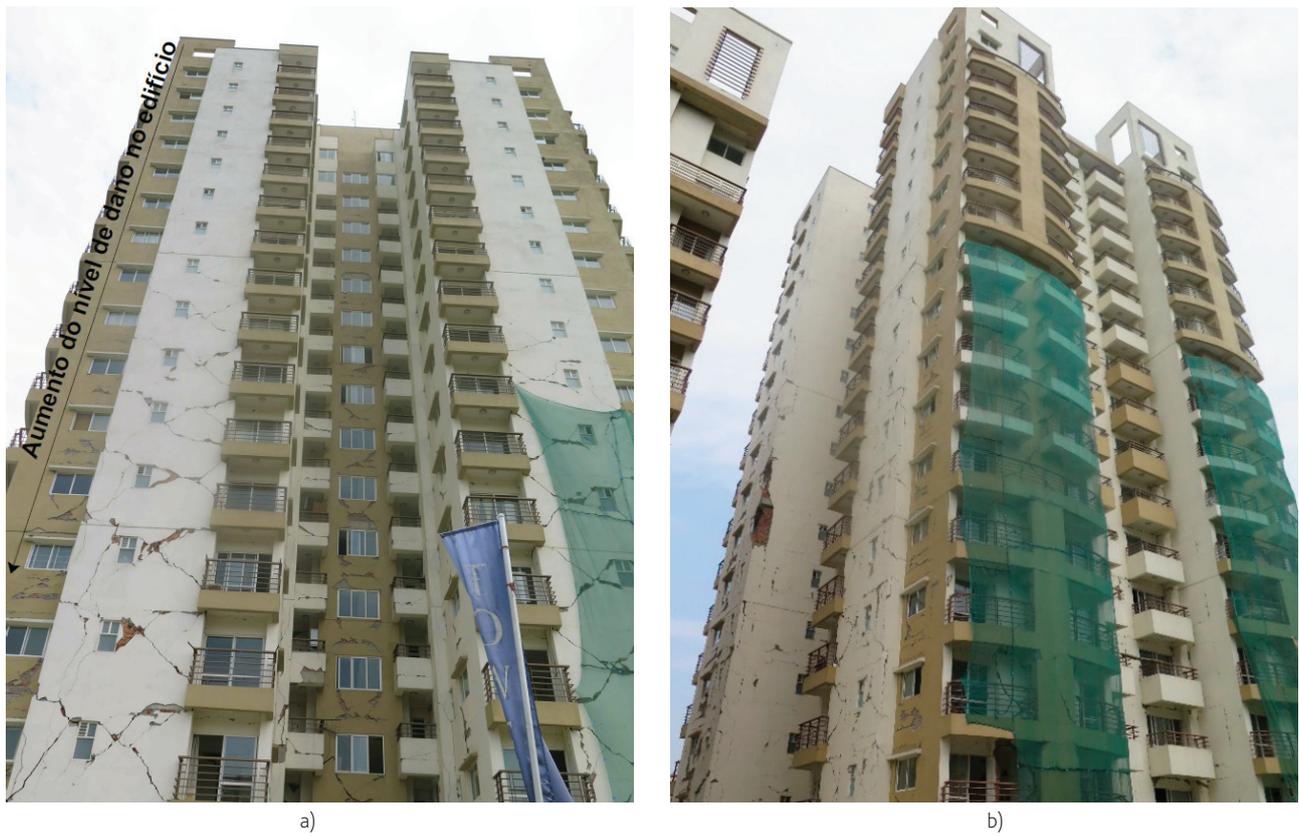
Figura 4 Danos observados nas paredes de alvenaria de enchimento após o sismo: a) fachada sul; e b) fachada este

Após o sismo de 25 de abril de 2015 e respetivas réplicas, observou-se a ocorrência de diferentes níveis de dano nas paredes de alvenaria existentes, com particular incidência nos pisos inferiores, como ilustrado na Figura 4. Estes danos caracterizaram-se essencialmente em fissurações diagonais, destacamento da parede dos elementos de betão armado envolventes, esmagamento de tijolos por compressão e fissurações por deslizamento por corte. O levantamento exaustivo destes danos pode ser encontrado em [11].

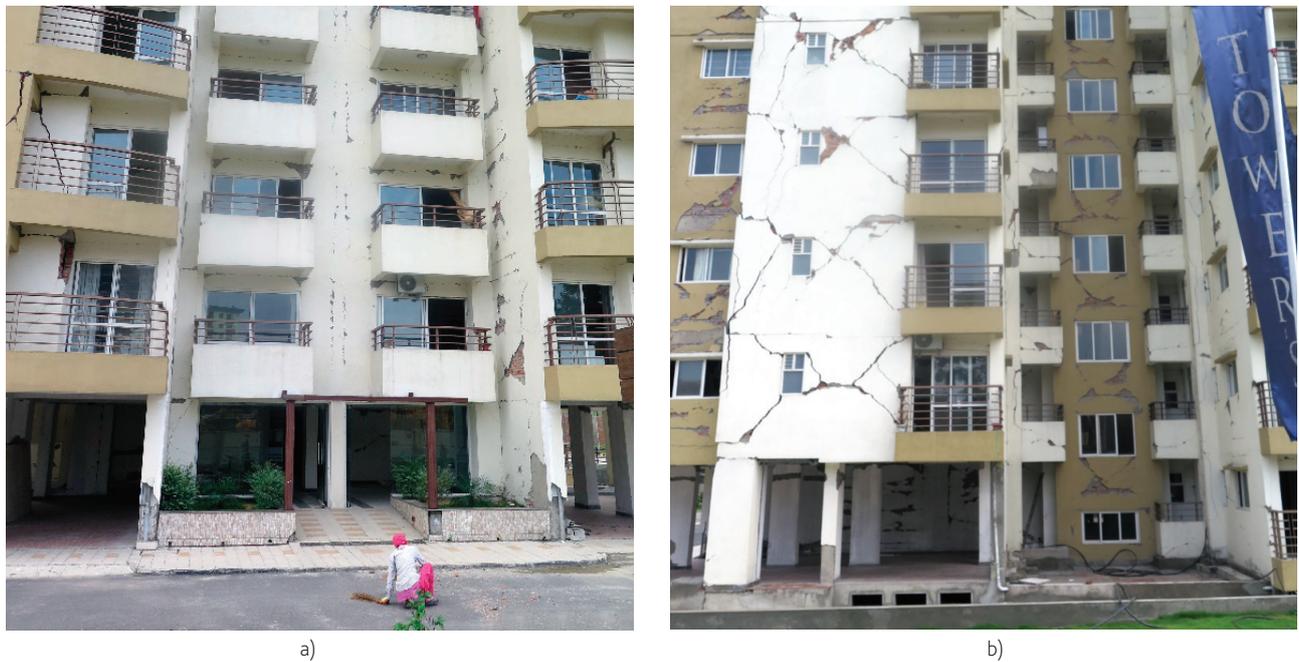
Figura 5 a) Visão geral da zona de entrada do edifício situada no piso térreo da fachada este; b) Visão geral da fachada norte do edifício, com destaque do rés-do-chão

Relativamente à disposição dos painéis de alvenaria no edifício em estudo, é importante referir que apenas no piso térreo (rés-do-chão) e nos 2 pisos subterrâneos (caves), a distribuição das paredes difere da disposição observada nos restantes pisos. No piso térreo (rés-do-chão), grande parte dos painéis existentes são interiores uma vez que este andar se destina, principalmente, à entrada principal e de serviço. Dito isto, com a necessidade de espaço, inerente às funções do piso em questão, facilmente se compreende a menor abundância de paredes exteriores comparativamente com o número de paredes interiores, distribuídas, essencialmente, pelas escassas habitações existentes na parte mais a oeste do rés-do-chão. Na Figura 5, apresentam-se algumas fotografias reveladoras dos espaços associados ao piso térreo, onde se pode verificar um menor número de paredes de enchimento.

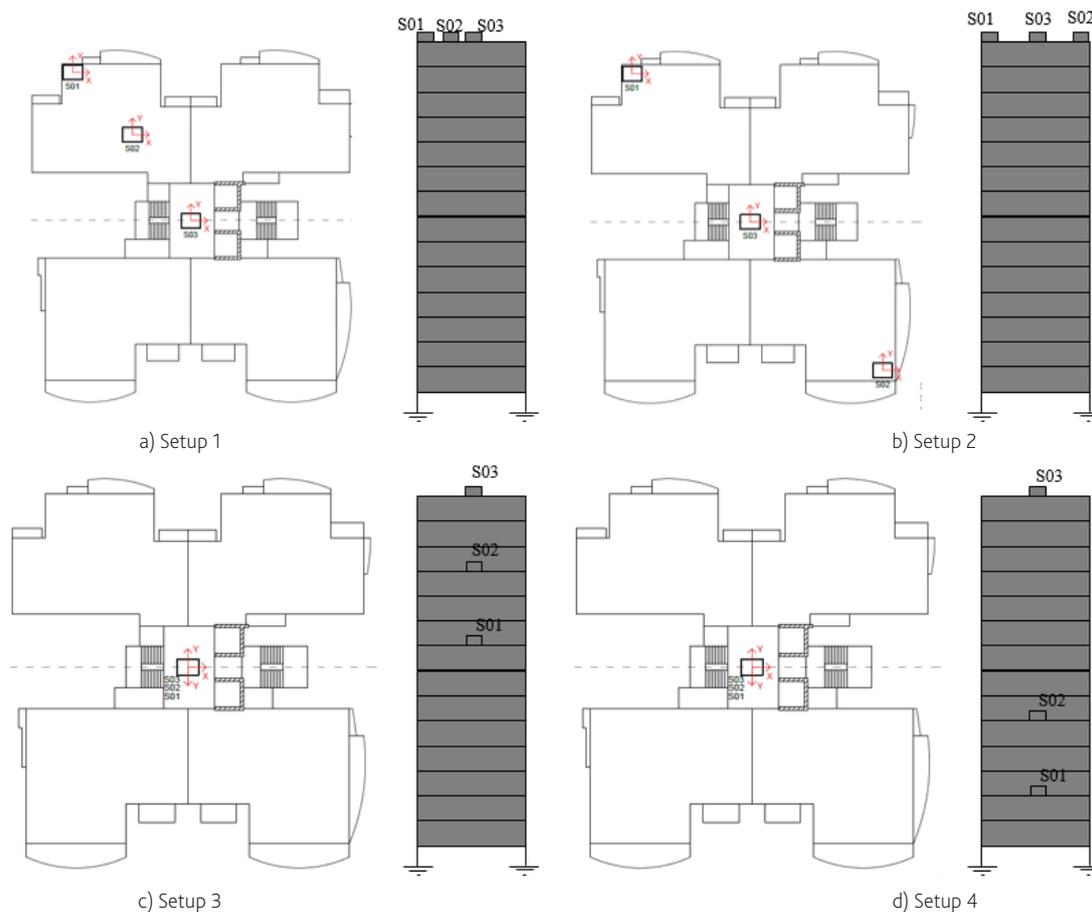
Figura 6 Identificação modal: *setup* experimental

A identificação dinâmica do edifício em estudo foi realizada através de três sismógrafos triaxiais (S01, S02 e S03) GeoSIG modelo GSR-18 que foram dispostos em diferentes configurações por forma a determinar as frequências naturais e respetivos modos de vibração. Foram adotados 4 *setups* experimentais com diferentes disposições dos sismógrafos, como ilustrado na Figura 6. O sismógrafo S03 foi utilizado como referência nestes ensaios.

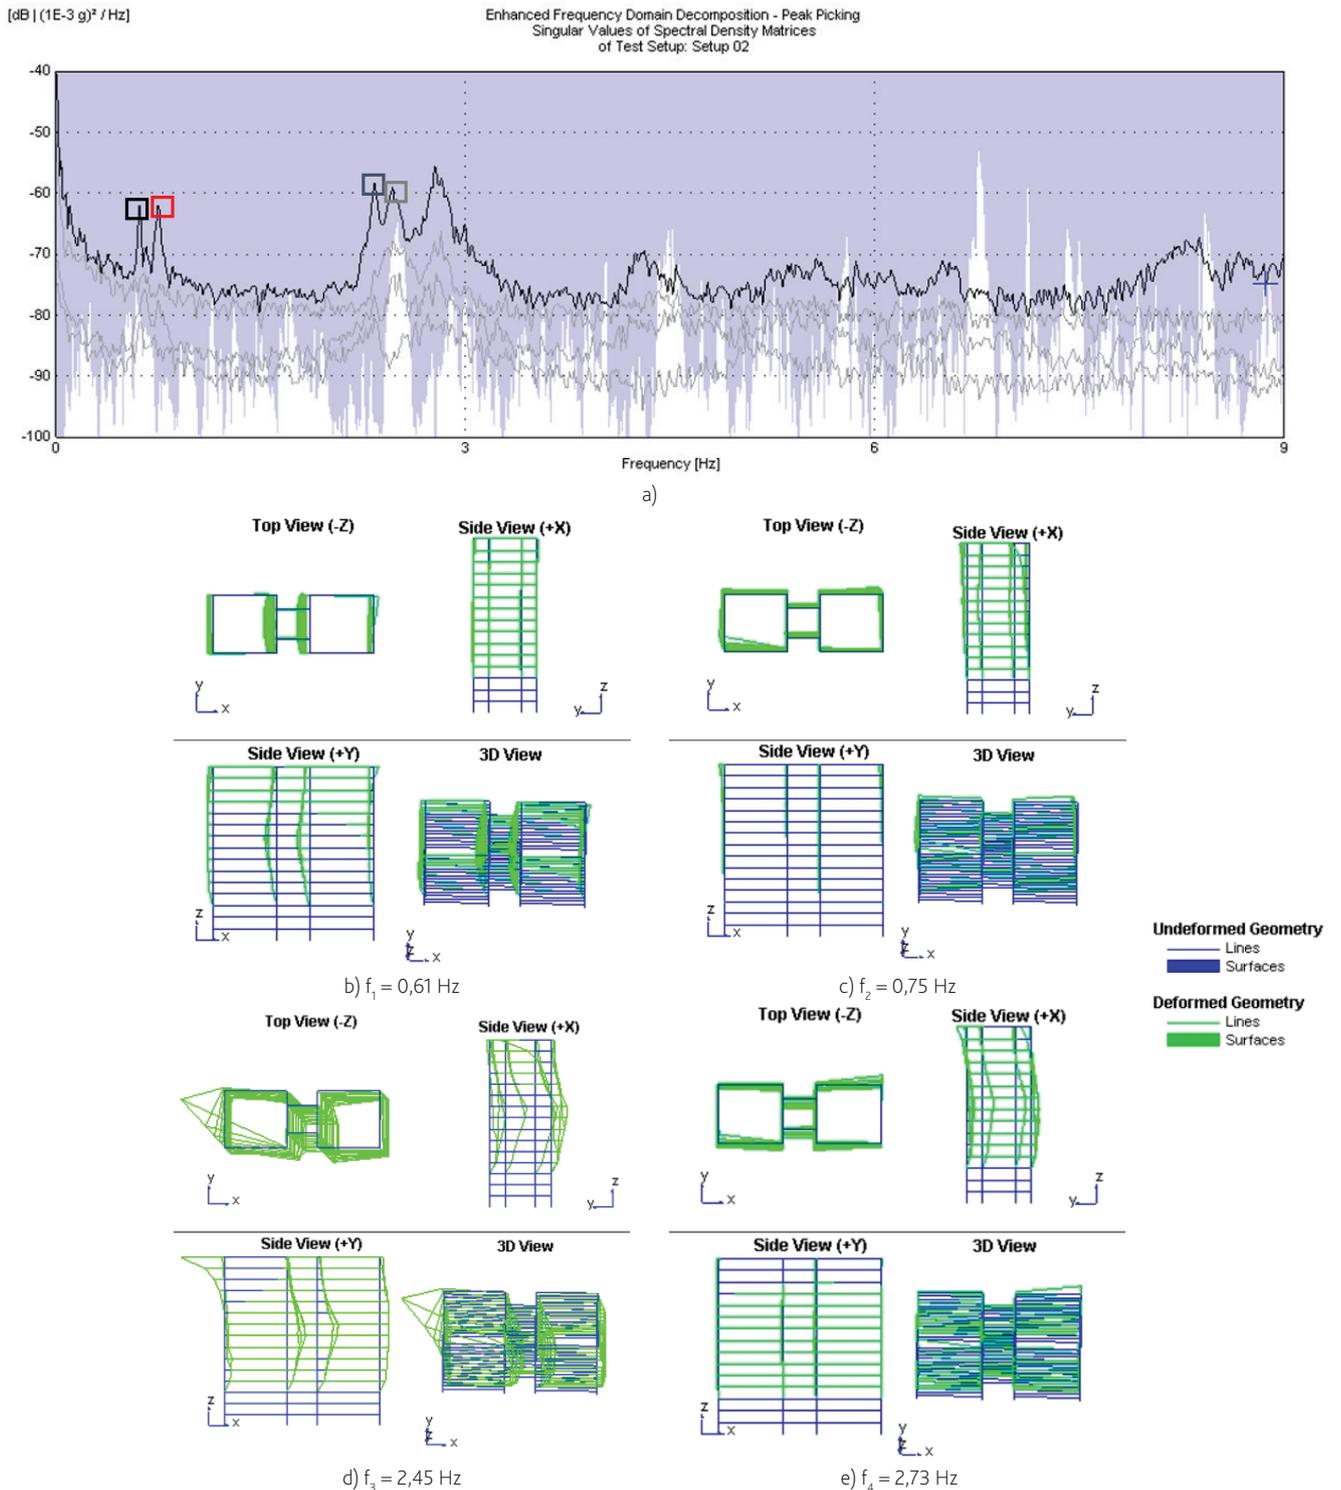
Figura 7 Resultados da identificação modal: a) Espectro dos valores singulares resultantes da análise EFDD; b) 1.º Modo de vibração; c) 2.º Modo de vibração; d) 3.º Modo de Vibração; e) 4.º Modo de vibração

Recorreu-se ao software ARTEMIS Extractor para tratar os dados recolhidos pelos sismógrafos com a vantagem de atender ao sincronismo entre os mesmos. Foi adotado o método EFDD (*Enhanced Frequency Domain Decomposition*), método de aperfeiçoamento de decomposição no domínio da frequência, onde se consegue passar os registos temporais dos sinais em questão para o domínio das frequências. Seguidamente efetuou-se a seleção dos picos dos espectros, através da técnica de *Peak Picking*, o que permitiu a obtenção das frequências naturais da estrutura. Da análise do espectro de frequências (Figura 7a), é possível identificar a existência de 4 modos fundamentais correspondentes às frequências de 0,61 Hz (1.º Modo – Translação segundo X), 0,75 Hz (2.º Modo – Translação segundo Y), 2,45 Hz (3.º Modo – torção) e 2,73 Hz (4.º Modo – Torção combinado com translação). O espectro de frequências e os respetivos modos são apresentados na Figura 7. Mais detalhes relativos ao ensaio e respetivos resultados experimentais são apresentados em [11].

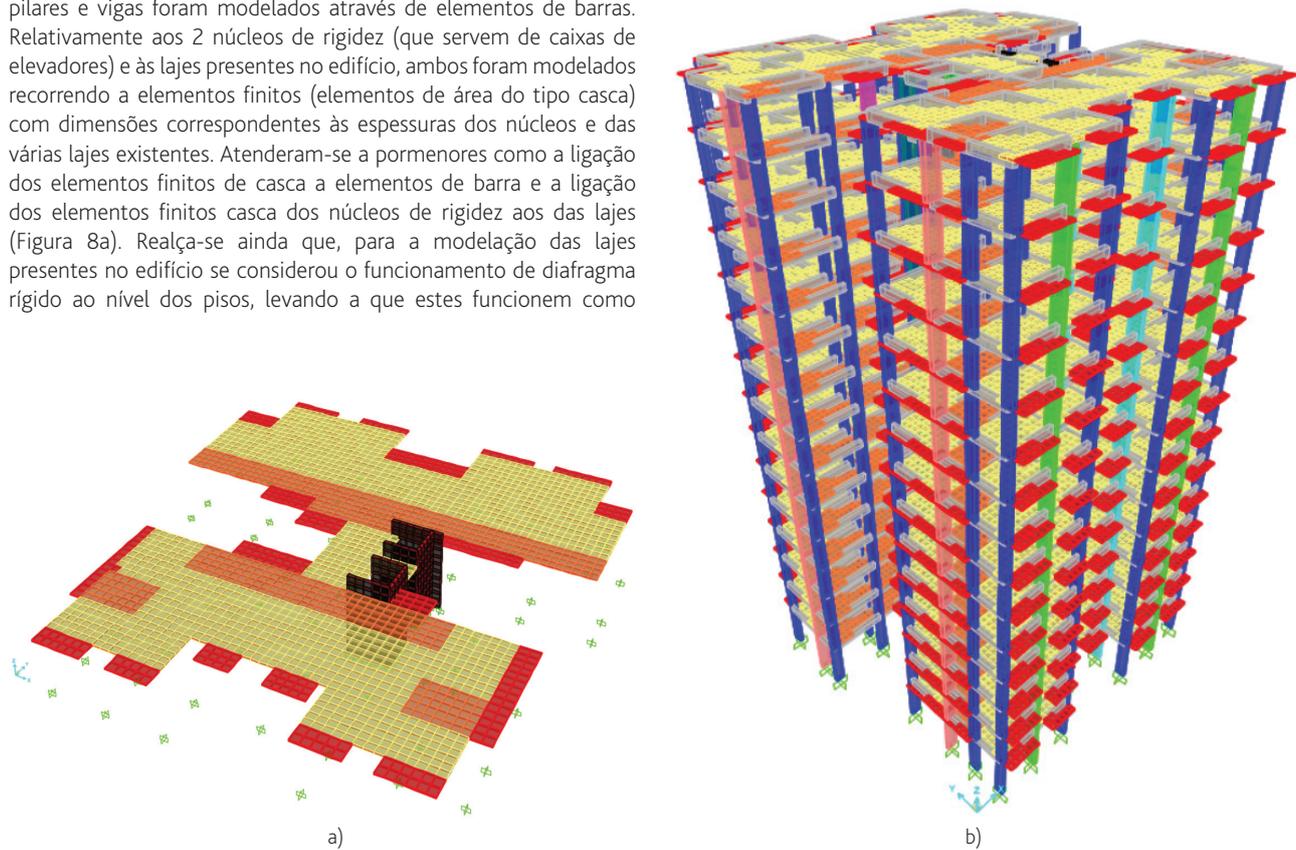
Figura 8 Modelação numérica da estrutura de betão armado sem paredes de alvenaria: a) 1.º piso da estrutura; e b) visão geral do modelo tridimensional

O edifício foi modelado numericamente no software SAP2000 [12] considerando a disposição dos elementos estruturais existentes. Os pilares e vigas foram modelados através de elementos de barras. Relativamente aos 2 núcleos de rigidez (que servem de caixas de elevadores) e às lajes presentes no edifício, ambos foram modelados recorrendo a elementos finitos (elementos de área do tipo casca) com dimensões correspondentes às espessuras dos núcleos e das várias lajes existentes. Atenderam-se a pormenores como a ligação dos elementos finitos de casca a elementos de barra e a ligação dos elementos finitos casca dos núcleos de rigidez aos das lajes (Figura 8a). Realça-se ainda que, para a modelação das lajes presentes no edifício se considerou o funcionamento de diafragma rígido ao nível dos pisos, levando a que estes funcionem como

um corpo rígido. A Figura 8b apresenta a visão geral do modelo tridimensional.

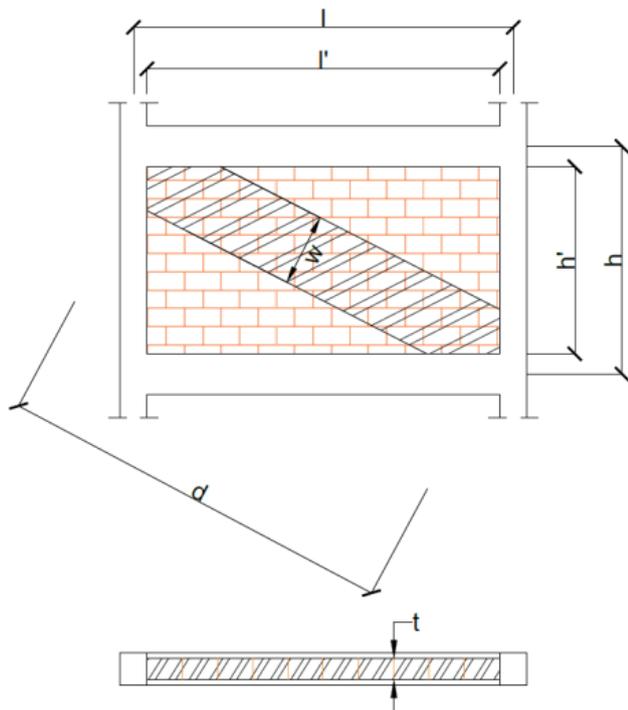
Figura 9 Representação da biela diagonal equivalente numa parede de alvenaria retangular

Para a modelação das paredes de alvenaria, optou-se por adotar a combinação de dois métodos simplificados que, segundo as conclusões do estudo de Furtado, *et al.* [11], foram os que melhores resultados produziram: o método de Al-Chaar [13] e o método de Paulay and Priestley [14]. De facto, ambos se baseiam no método das bielas diagonais equivalentes; no entanto, para o cálculo das propriedades relevantes a atribuir às bielas (que irão representar as paredes), como as dimensões das suas secções, o método de Al-Chaar [13] demonstra ser um método mais complexo, exigindo a consideração de bastantes variáveis e parâmetros. Contudo, o método de Al-Chaar [8] é o único, dos anteriormente referidos, que tem em conta a presença de aberturas na parede e danos na alvenaria. Assim, tomou-se a opção de modelar as paredes de alvenaria, com base nos pressupostos destes dois métodos. Segundo este método, a presença de aberturas nas paredes e a existência de danos nas alvenarias são tidas em conta afetando a largura da escora equivalente, w , por intermédio de dois coeficientes redutores, R_1 e R_2 . A representação da biela diagonal equivalente de uma parede de alvenaria retangular é apresentada na Figura 9.

A largura da biela diagonal equivalente da parede pode ser determinada através da Equação 1, em que w é a largura da biela

diagonal equivalente e d é o comprimento da diagonal da parede. Para ter em conta a presença de aberturas nas paredes e a potencial existência de danos, esta largura w é afetada dos dois coeficientes de redução, podendo ser calculada pela Equação 2. Nas situações em que as paredes apresentem aberturas inferiores a 60% da área da parede, a largura da biela diagonal equivalente deverá ser afetada do coeficiente de redução R_1 , estimado através da Equação 3. Caso a parede apresente uma percentagem de aberturas superior a 60%, deverá ser desprezada a contribuição da parede para resposta sísmica do edifício. No que diz respeito à consideração do dano na parede, é sugerido por Al-Chaar [13] que se aplique o fator de redução R_2 igual a 0,7 para níveis de dano moderado e 0,4 para níveis de dano severo.

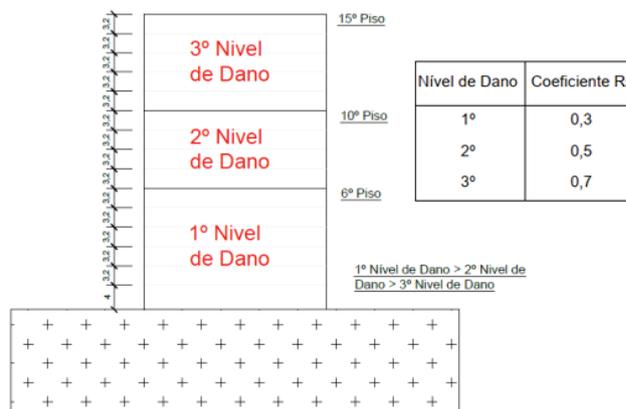
Figura 11 Esquema elucidativo da atribuição do nível de dano nas paredes de enchimento ao longo do edifício

Antes da análise e discussão de resultados importa descrever a estratégia utilizada para considerar o dano nas paredes de enchimento no modelo numérico 2. A atribuição do dano às diferentes paredes que constituem o edifício fez parte de um processo de calibração, onde se fizeram várias tentativas até que as frequências do modelo em questão se aproximassem o mais possível das frequências obtidas experimentalmente. Deste modo,

aplicou-se o dano às paredes de alvenaria com base na Figura 11. Esse quadro é parte integrante do Método de Al-Chaar [13] que recomenda valores para um coeficiente redutor, R_2 , de 0,7 a 0,4, consoante o tipo de dano nas alvenarias for moderado ou severo, respetivamente. O coeficiente R_2 afeta diretamente a expressão que define uma das propriedades (*wred* - largura da escora equivalente reduzida) caracterizadoras das bielas que representam os painéis de alvenaria. Assim, após várias tentativas, demonstra-se na Figura 11 o dano aplicado às paredes (bielas) do modelo do edifício em estudo. Note-se que, com a enorme quantidade de alvenarias existentes no edifício, a atribuição individual do dano às mesmas é um processo completamente inexequível. A dificuldade que lhe está associada quer em termos de duração, quer em termos de incertezas, fez com que a atribuição de dano fosse feita de uma forma mais “uniforme”, com base na observação da recolha fotográfica efetuada. Assim, definiram-se 3 níveis de dano ao longo do edifício (Figura 11) e aplicou-se o dano às alvenarias consoante a sua localização na estrutura.

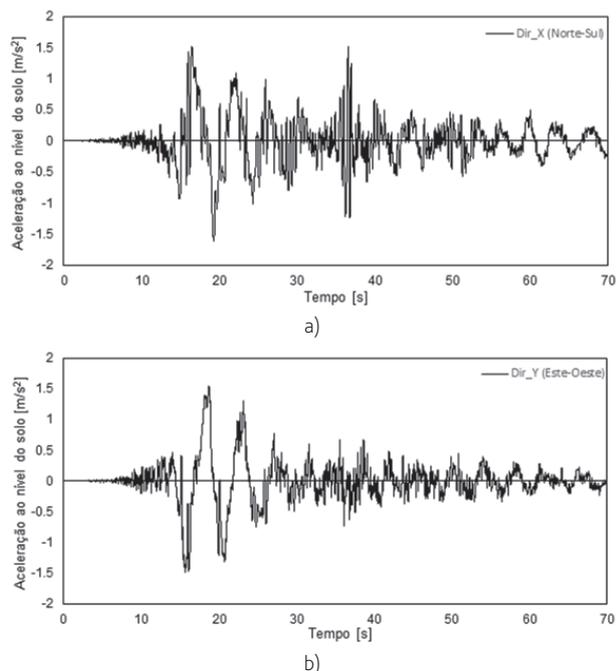
Figura 10 Análises lineares elásticas dinâmicas: acelerogramas a) Direção X; e b) Direção Y

Apresentam-se os acelerogramas (reais) do sismo de Gorkha, (Figura 10) considerados para as análises dinâmicas lineares elásticas efetuadas aos vários modelos do edifício. Usaram-se acelerómetros para se obterem os registos das acelerações sentidas, captadas segundo as direções X e Y.

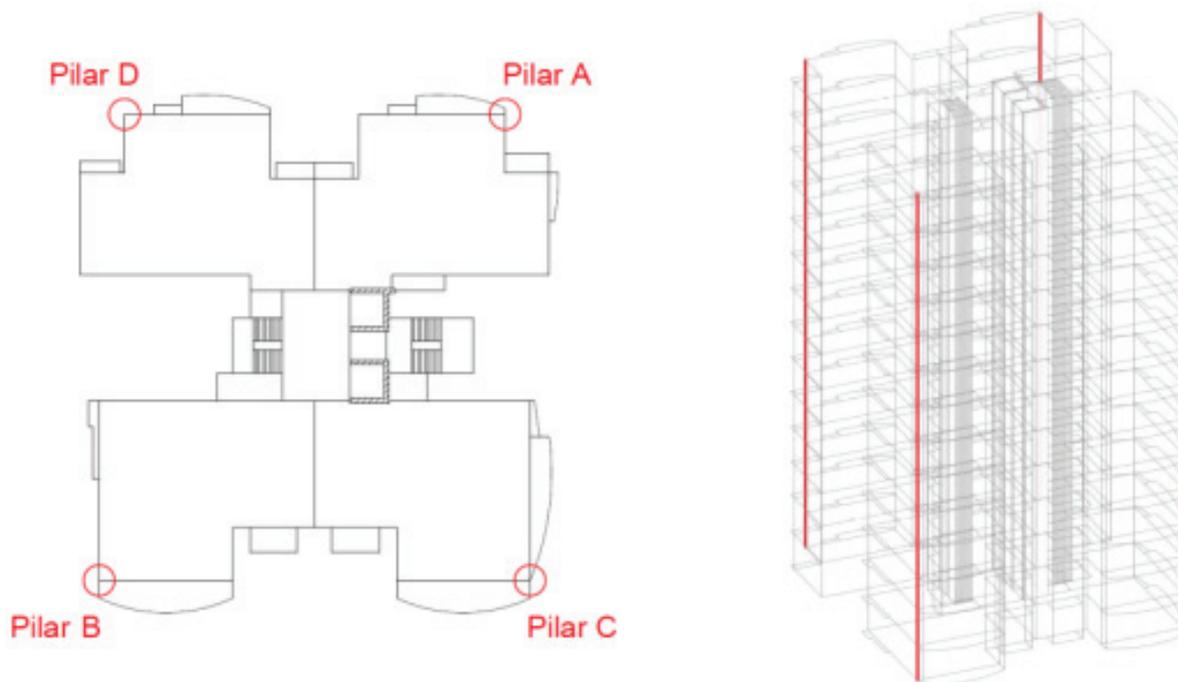
Figura 12 Esquemas elucidativos dos pilares selecionados para a análise dos resultados

Dada a dimensão dos modelos concebidos para o presente estudo, optou-se por tratar e analisar a informação proveniente das análises sísmicas temporais, relativamente a 4 pilares de canto da estrutura. Esses pilares foram escolhidos criteriosamente de modo a ilustrarem eficazmente a resposta global do edifício face à incidência da ação sísmica (ver Figura 12).

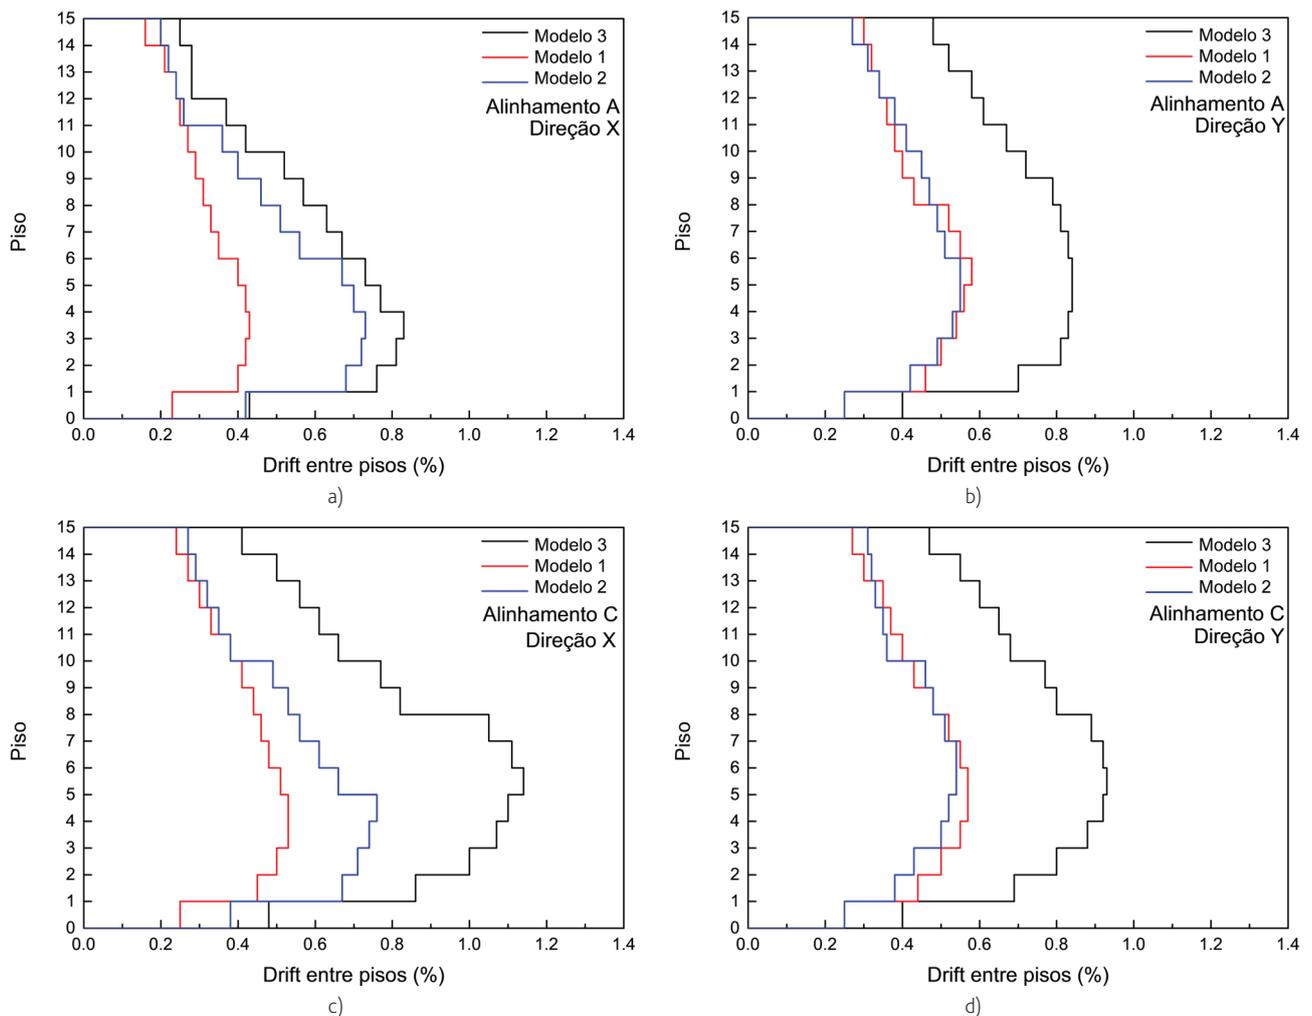
Figura 13 Análises lineares elásticas dinâmicas: envolventes de drift máximo entre pisos a) Direção X – Alinhamento A; b) Direção Y – Alinhamento A; c) Direção X – Alinhamento C; e d) Direção Y – Alinhamento C

Do estudo e análise dos gráficos referentes às envolventes de *drifts* máximos, Figura 13, foi possível concluir que:

- A resposta estrutural do edifício foi condicionada pelo efeito de torção, por um lado justificado com as características particulares deste edifício, e, por outro, com a maior irregularidade resultante das paredes de alvenaria, situações que se refletem num comportamento dinâmico mais complexo do que o observado em edifícios mais correntes com estrutura em pórtico;

- Para todos os modelos, em ambas as direções, verificou-se que os valores de *drifts* mais altos acontecem para as zonas intermédias do edifício, nomeadamente entre o piso 3 e o piso 7. Esta é uma particularidade muito típica dos sistemas porticados;

- Todos os modelos apresentam, de um modo geral, valores de *drifts* superiores na direção Y, com exceção do modelo 2 onde se verifica o contrário (maiores valores de *drifts* na direção X). Pensa-se que esta exceção se possa explicar pelo facto do modelo 2 representar uma estrutura altamente irregular em altura devido ao dano induzido nas paredes de alvenaria de enchimento. Em relação ao pilar C, as conclusões são idênticas, no entanto, observa-se que no modelo 3 os *drifts* máximos acontecem para a direção longitudinal. De facto, constata-se em enorme aumento de *drifts* segundo a direção X, face ao que se observou para o pilar A;

- Verifica-se um crescimento percentual dos *drifts* na direção longitudinal (segundo x) de 27,3% para o modelo 2 e de 42,5% para o modelo 3, em relação ao modelo 1. Na direção transversal verifica-se uma variação percentual dos *drifts* de

- 4,0% para o modelo 2 e de + 38,3% para o modelo 3, em relação ao modelo 1;
- v) Para o pilar C verifica-se um crescimento percentual dos *drifts* na direção Y de 15,8% para o modelo 2 e de 46,0% para o modelo 3, em relação ao modelo 1. Na direção X verifica-se uma variação percentual dos deslocamentos relativos entre pisos de -3,9% para o modelo 2 e de +38,3% para o modelo 3, em relação ao modelo 1.

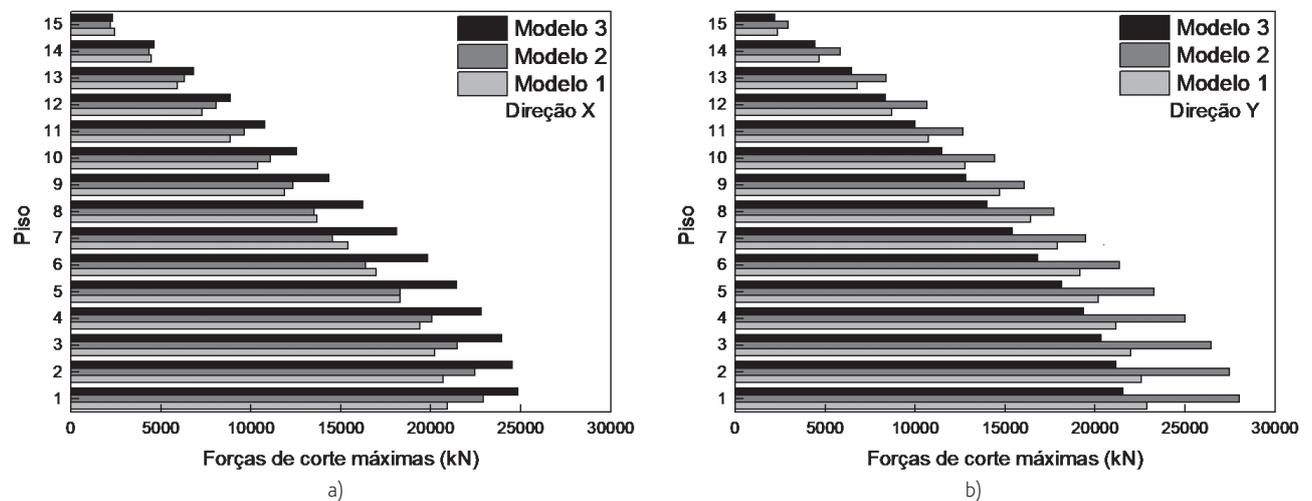
Figura 14 Análises lineares elásticas dinâmicas: envolventes de forças de corte máximas a) Direção X; e b) Direção Y

Da observação do corte basal máximo obtido por cada modelo e apresentado na Figura 14, imediatamente sobressai um pormenor que já se verificou e discutiu no âmbito dos parâmetros anteriormente avaliados (envolventes de *drifts* máximos). De facto, verifica-se que com exceção do modelo 2 todos os modelos apresentam forças de corte maiores na direção segundo Y. O modelo 2, em contrapartida, apresenta maiores valores de forças de corte segundo a direção X. Tendo em conta que o modelo 2 é o único que representa uma estrutura irregular em altura, consequência da simulação do dano que o edifício sofreu, esta característica (irregularidade em altura) tenha um grande contributo neste comportamento distinto que se tem repetido apenas para o modelo 2.

- i) Verifica-se uma variação percentual do corte basal máximo na direção longitudinal de + 7,7% para o modelo 2 e de - 8,8% para o modelo 3, em relação ao modelo 1;
- ii) Verifica-se uma variação percentual do corte basal máximo na direção transversal de - 23,0% para o modelo 2 e de - 18,4% para o modelo 3, em relação ao modelo 1;
- iii) O valor máximo de corte basal associado à direção longitudinal

acontece para o modelo 2. Em relação ao valor máximo de corte basal associado à direção transversal, este acontece para o modelo 1.

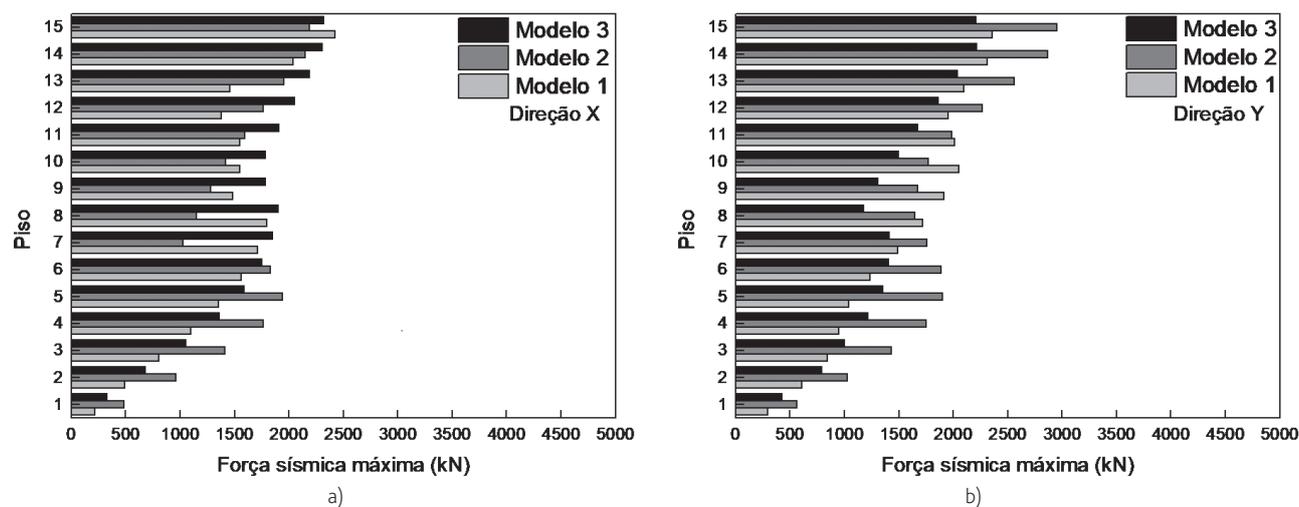
Figura 15 Análises lineares elásticas dinâmicas: envolventes de forças sísmicas máximas a) Direção X; e b) Direção Y

Analisando as várias envolventes de forças de inércia geradas ao nível de cada piso obtidas em cada piso de cada modelo (Figura 15), denota-se um comportamento muito mais semelhante nas configurações das envolventes associadas aos modelos 1 e 3 do que nas observadas no modelo 2. A forma das envolventes dos modelos 1 e 3 começam, claramente, muito idênticas, e acabando por ser a envolvente segundo a direção X aquela com maiores valores de forças sísmicas. O mesmo já não acontece para as envolventes associadas ao modelo 2 onde a correspondente à direção Y se apresenta sempre como sendo a que apresenta forças sísmicas superiores.

Note-se também a aproximação destas configurações de envolventes de forças sísmicas à configuração típica do 2.º modo de vibração, essencialmente no caso do modelo 2, sugerem uma participação bastante relevante dos 2.ºs modo de vibração da estrutura na sua resposta à ação sísmica. Obtiveram-se alguns valores pouco expectáveis. Uma variação percentual na direção longitudinal de 5,9% para o modelo 2 e de 10,5% para o modelo 3, em relação ao valor registado para o modelo 1 onde se esperariam maiores valores de forças sísmicas tanto numa direção como noutra. Na direção transversal, contrariamente ao que se constatou para a direção segundo X, as forças sísmicas foram máximas no modelo 1 com variações percentuais de - 25,3% e de - 20,3% para o modelo 2 e 3, respetivamente.
