revista portuguesa de engenharia de estruturas

número temático: **reabilitação
sísmica do património**

Propostas de melhoramento do comportamento mecânico de paredes antigas de granito do Porto

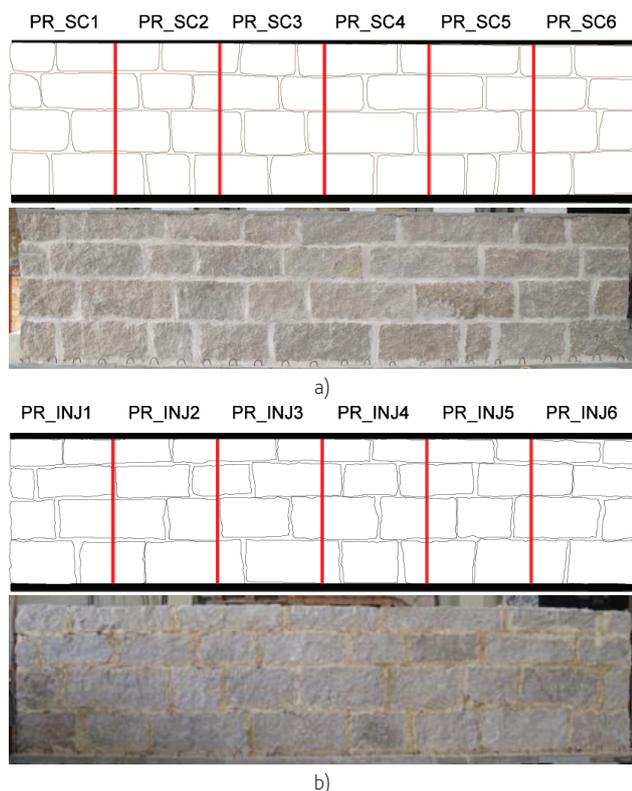
Figura 1 Modelos das paredes: a) tipologia PR_SC e b) tipologia PR_INJ

A tipologia PR_SC corresponde a uma alvenaria de aparelho parcialmente regular com pedras assentes sem calços e utilizando uma argamassa comercial (Malta de Alletamento 770 da Fassa Bortolo), com melhores características mecânicas que as argamassas originais (Figura 1a). A sua construção procurou minimizar os vazios no interior da secção transversal (típicos das paredes originais e que resultam também da utilização de calços no assentamento das pedras) mediante a colocação de uma camada contínua de argamassa antes do assentamento das pedras. Em contrapartida, a tipologia PR_INJ foi construída de forma a respeitar os procedimentos construtivos e de disposição dos blocos de pedra de paredes originais de alvenaria de pedra granítica, i.e. com calços e argamassa de fecho das juntas (cal área hidratada e saibro, com traço 1:3) colocada à posteriori, criando vazios no interior da secção transversal (Figura 1b), que, após noventa dias de cura, foram preenchidos através de injeção com uma calda comercial (Legante Iniezioni 790 da Fassa Bortolo). Os trabalhos de injeção foram realizados pela empresa STAP, S.A..

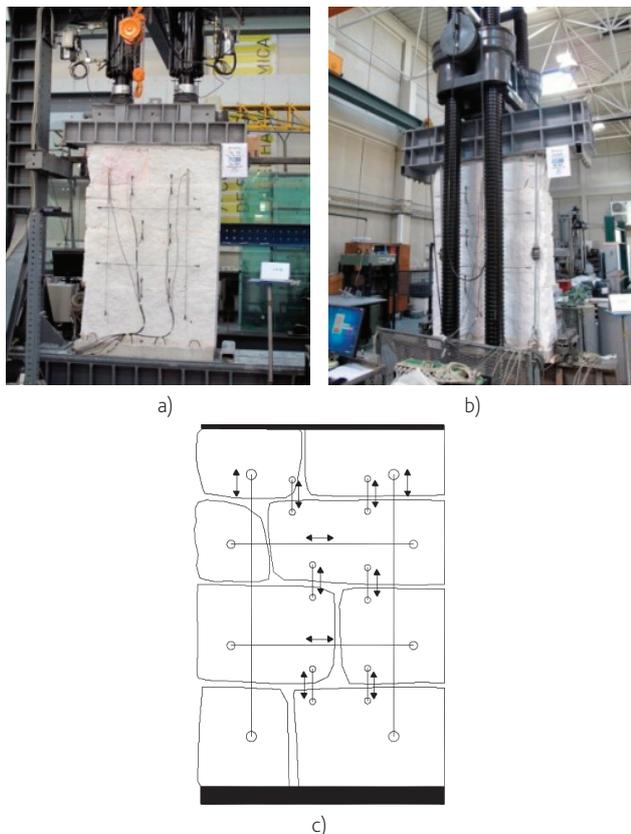
Figura 3 Ensaio de compressão uniaxial dos painéis PR_SC e PR_INJ: a) no LESE, b) no LEMC e c) esquema geral de instrumentação

avaliar o módulo de elasticidade (LESE) e só posteriormente foram levados à rotura (LEMC). Os painéis foram instrumentados com 4 LVT verticais posicionados em ambas as faces, junto às extremidades dos painéis, 2 LVT horizontais posicionados a meio da parede de forma a medir a abertura de juntas verticais e outros LVT dispostos na perpendicular às juntas horizontais.

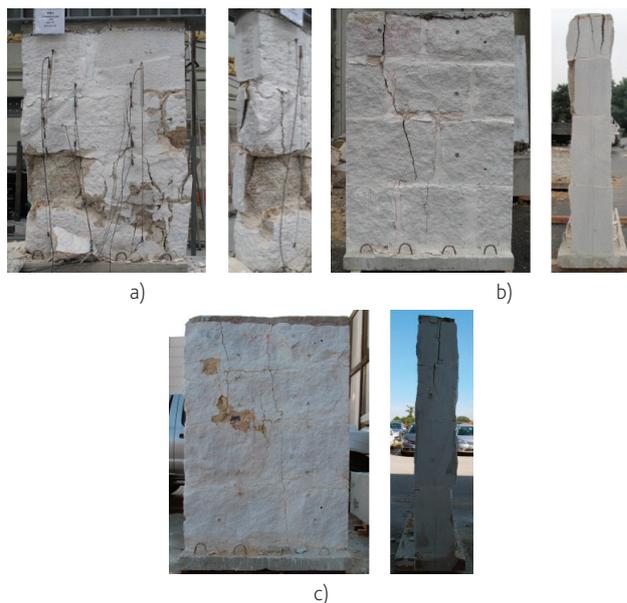
Figura 4 Modo de rotura das paredes: a) PR_1, b) PR_SC2 e b) PR_INJ1

Em termos de danos e modos de rotura, o padrão de fissuração observado nas paredes PR_SC e PR_INJ foi semelhante. Os primeiros danos ocorreram para um nível tensão vertical superior a 9 MPa e, genericamente, iniciaram com o destacamento de argamassa das juntas, seguido da formação de linhas de rotura tendencialmente alinhadas com as juntas verticais. A rotura foi igualmente visível na secção transversal e, nalguns casos, verificou-se a delaminação de pedras. Ambas as paredes exibiram uma rotura brusca após a demarcação de uma linha de rotura ao longo da altura da parede. Comparativamente com o padrão de fissuração observado na tipologia PR, verificou-se que estas novas paredes apresentaram menor número de fissuras para um nível de tensão muito superior (Figura 4).

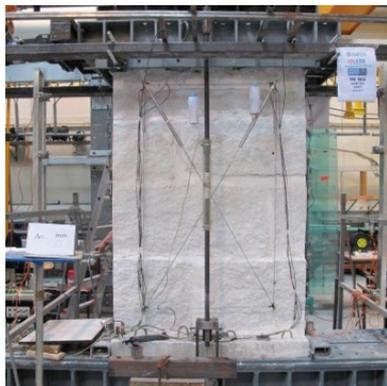
a)

Os ensaios de corte com compressão constante foram realizados no pórtico de reação do LESE com a imposição no topo dos painéis de uma carga vertical que se manteve constante durante todo o ensaio, seguida da aplicação de deslocamentos horizontais cíclicos na direção do plano dos painéis (Figura 5). A instrumentação consistiu na aplicação de LVDTs e também transdutores de fio aplicados em ambas as faces da parede e ao nível da secção transversal, devidamente fixos às pedras.

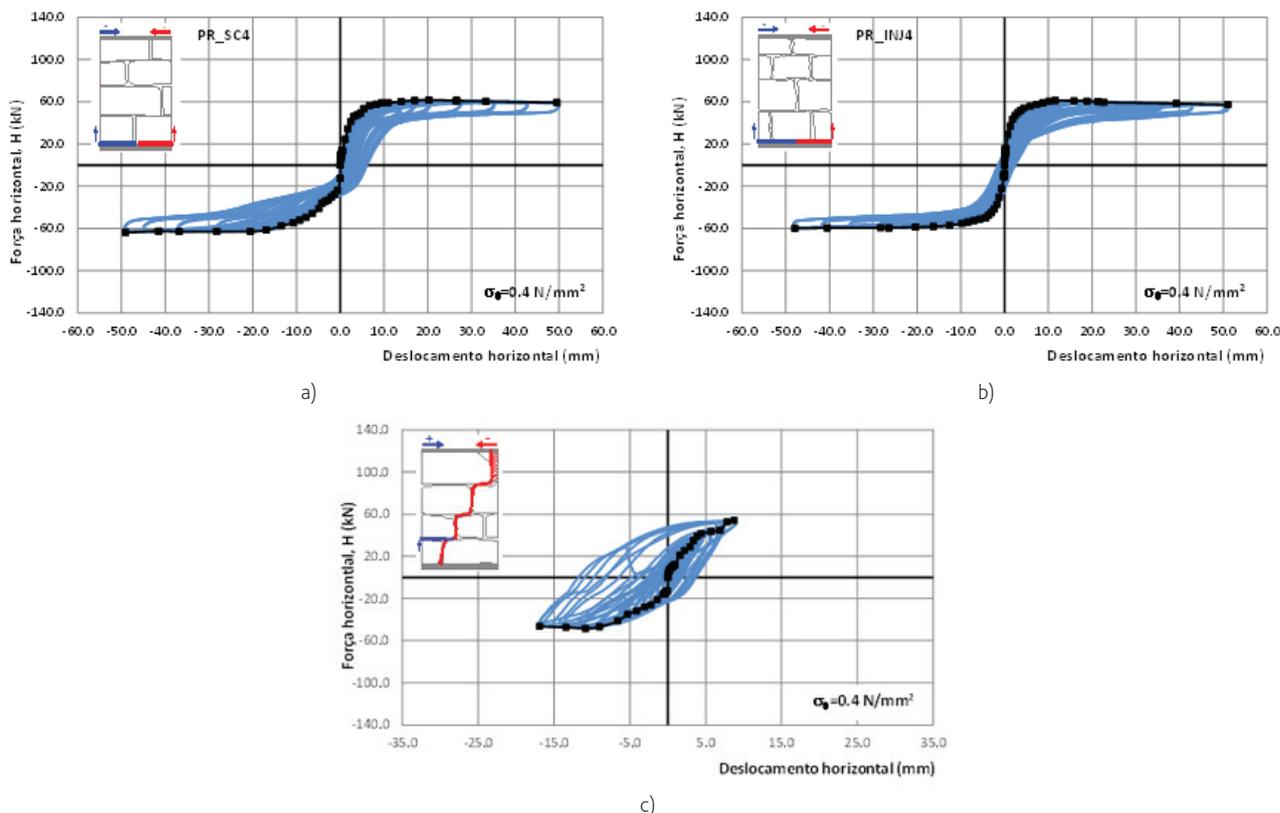
Figura 7 Diagramas histeréticos força-deslocamento ($\sigma_0 = 0,4$ MPa): a) PR_SC4, b) PR_INJ4 e c) PR4

destas duas propostas de intervenção por comparação com a parede no seu estado original. A Figura 7 apresenta os diagramas força-deslocamento que caracterizam o comportamento histerético das paredes PR_SC4, PR_INJ4 e PR4 para o nível de tensão vertical de 0,4 MPa. Para as paredes melhoradas, as curvas são praticamente simétricas nos dois sentidos do movimento e apresentam a forma em S característica do mecanismo de rotura por *rocking*. Estas paredes possuem elevada capacidade de deformação, ao mesmo tempo que apresentam uma reduzida degradação de rigidez e dissipação de energia, mesmo após atingir o valor de pico da tensão. Por outro lado, o diagrama da parede PR4 exibe uma significativa assimetria na resposta, nomeadamente a partir do deslocamento horizontal de 5 mm, provavelmente devido ao deslizamento de pedras. No entanto, e apesar do dano registado, a perda de resistência no final do ensaio da parede PR4 em relação às restantes foi de apenas de cerca de 5.4%.

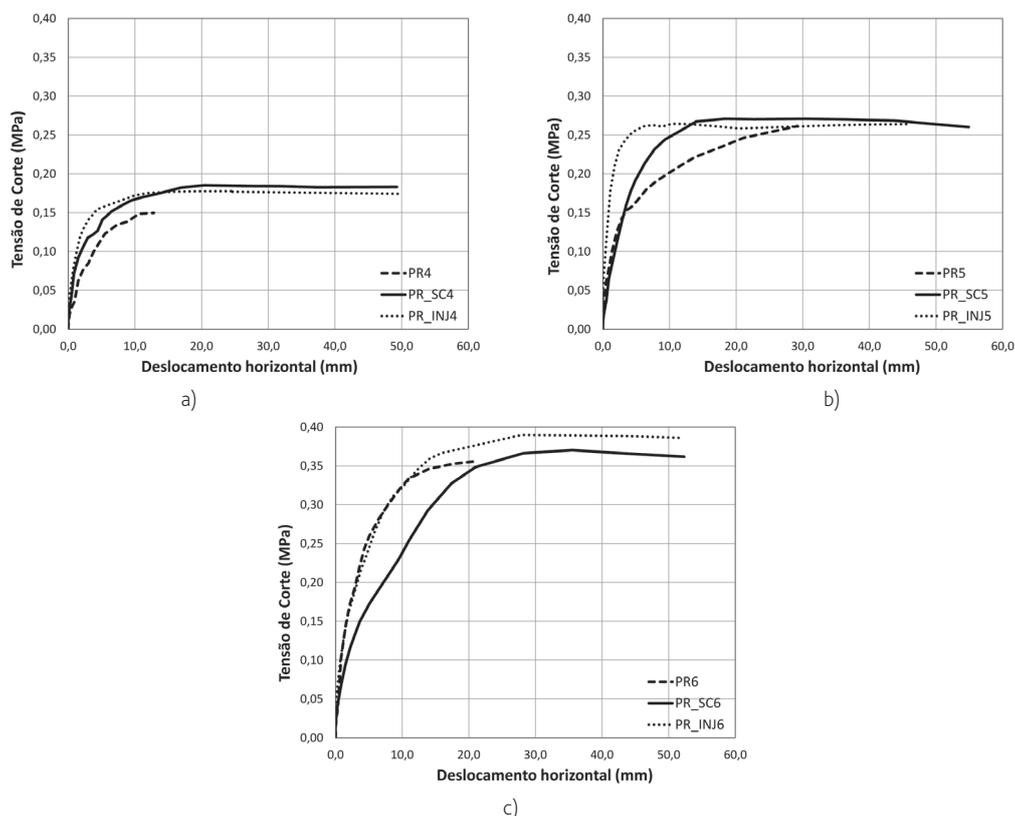
Figura 8 Curvas envolventes médias tensão de corte-deslocamento horizontal para as paredes PR_SC, PR_INJ e PR: a) $\sigma_0 = 0,4$ MPa, b) $\sigma_0 = 0,8$ MPa e c) $\sigma_0 = 1,2$ MPa

serem muito reduzidos, concentrando-se genericamente na base das paredes, em particular quando comparados com os dos painéis PR. Os maiores incrementos ocorreram para a tensão vertical de 0,4 MPa, que corresponde ao nível de pré-compressão mais comum nos edifícios antigos. O amortecimento foi o único parâmetro que diminuiu, facto que resulta do mecanismo de dano desenvolvido nos novos painéis ser pouco dissipativo.

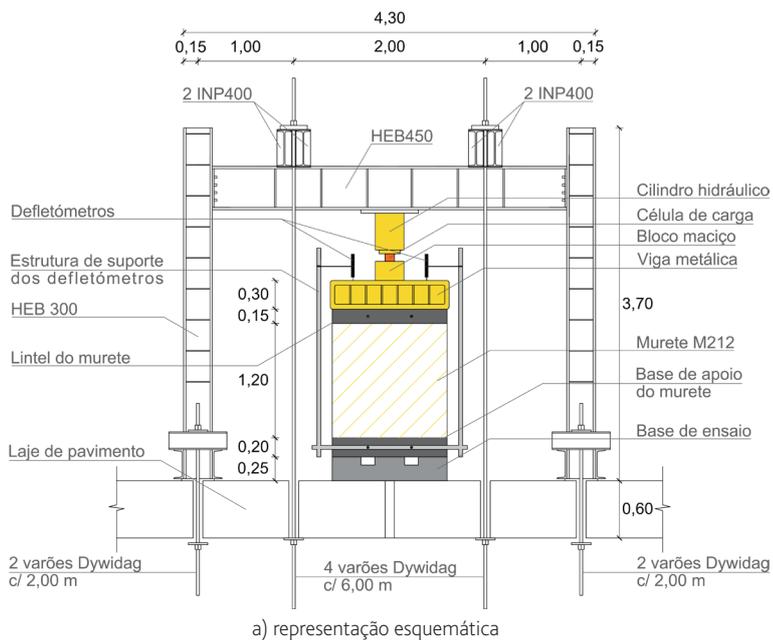
a) representação esquemática

b) aspecto geral

O sistema de ensaios de compressão axial, representado na Figura 2, é constituído por um pórtico metálico formado por dois pilares HEB300 e uma viga HEB450, fixa aos pilares por 8 parafusos

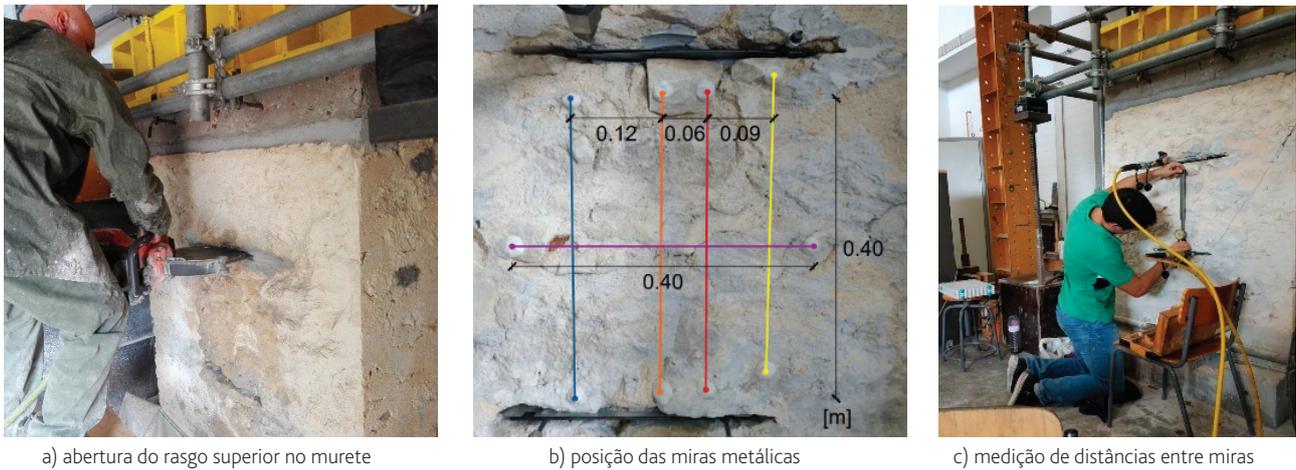
Figura 3 Ensaio de macacos planos duplo

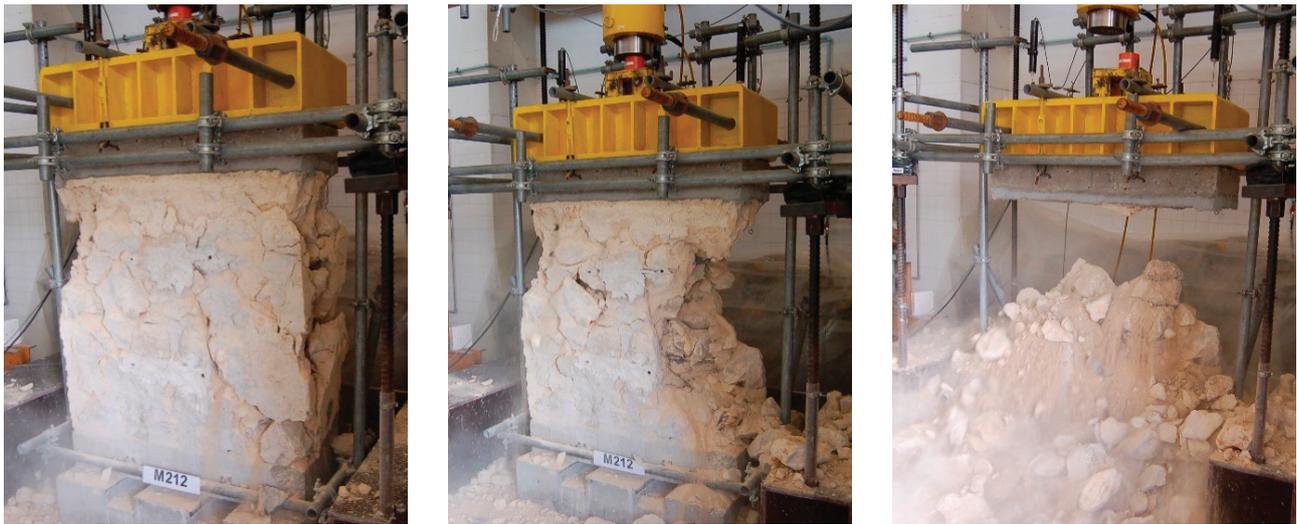
Figura 6 Evolução do ensaio de compressão axial do murete M212 até à rotura

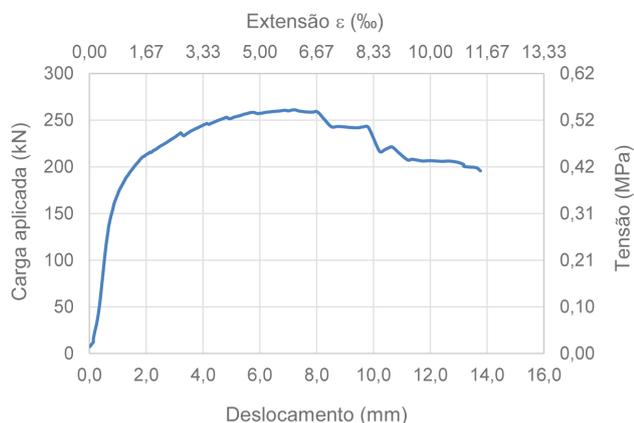
Figura 7 Diagrama conjunto força-deslocamento e tensão-deformação do ensaio de compressão axial do murete M212

Na Figura 7 apresenta-se o diagrama conjunto força-deslocamento e tensão-deformação. A rotura ocorreu para uma força aplicada de 261,2 kN, correspondente a $\sigma_{comp} = 0,54$ MPa e um módulo de elasticidade igual a $E_{30-60\%} = 510,9$ MPa.

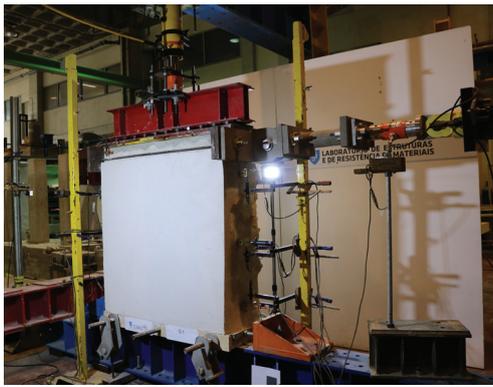
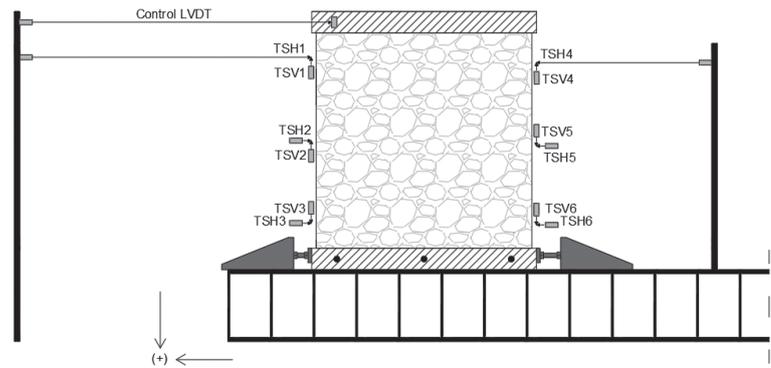
Figure 3 Images of the quasi-static cyclic tests set-up

Quasi-static cyclic tests were performed on all specimens according to [14]. Vertical stress of 0.3 MPa was applied to the specimens based on the actual state of stresses of load-bearing walls in old Lisbon masonry buildings [1], and on the state of stress at the bottom of walls of the chapel of the National Palace of Sintra [15]. Thus, the specimens were first subjected to a vertical pre-compression load, that was kept constant, as much as possible, during the quasi-static cyclic test. The walls were tested with boundary conditions as cantilever systems, fixed at the concrete base and allowing displacements and rotations at the top of the specimen. After the vertical load was applied, the horizontal load was transmitted by a mechanical actuator at the top of the wall through a system of steel plates appropriately connected with steel bars. The set-up is presented in Figure 3.

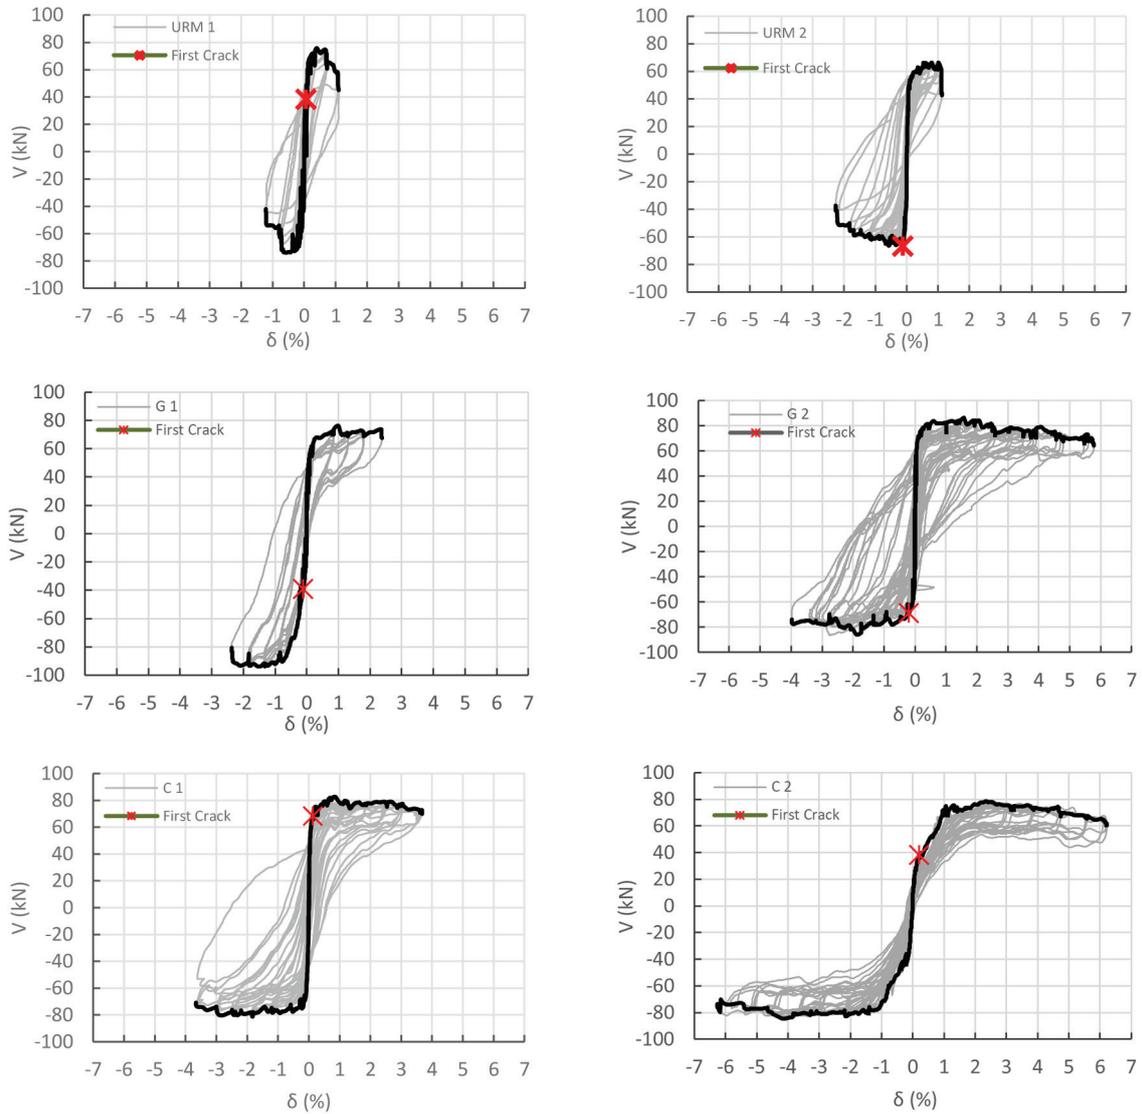
Figure 4 Force-displacement hysteretic and envelope curves

For both unreinforced walls (URM 1 and URM 2), there is a clear force decay after reaching the peak load. At that stage, the walls were completely damaged with clear diagonal shear cracks at both sides of specimens and the detachment of parts of the walls was on the verge of occurring. The cracks developed along the mortar bed joints.

In the case of the strengthened walls, the weakest part became the connection between the concrete foundation and the wall. Therefore, the first damage to appear for the strengthened walls was always its detachment from the concrete base, which is marked in the envelope curves as the first visible crack. Even though this occurred, it was possible to observe clear improvements in the behaviour of the strengthened walls regarding the unstrengthened ones. Following the detachment of the strengthened walls from

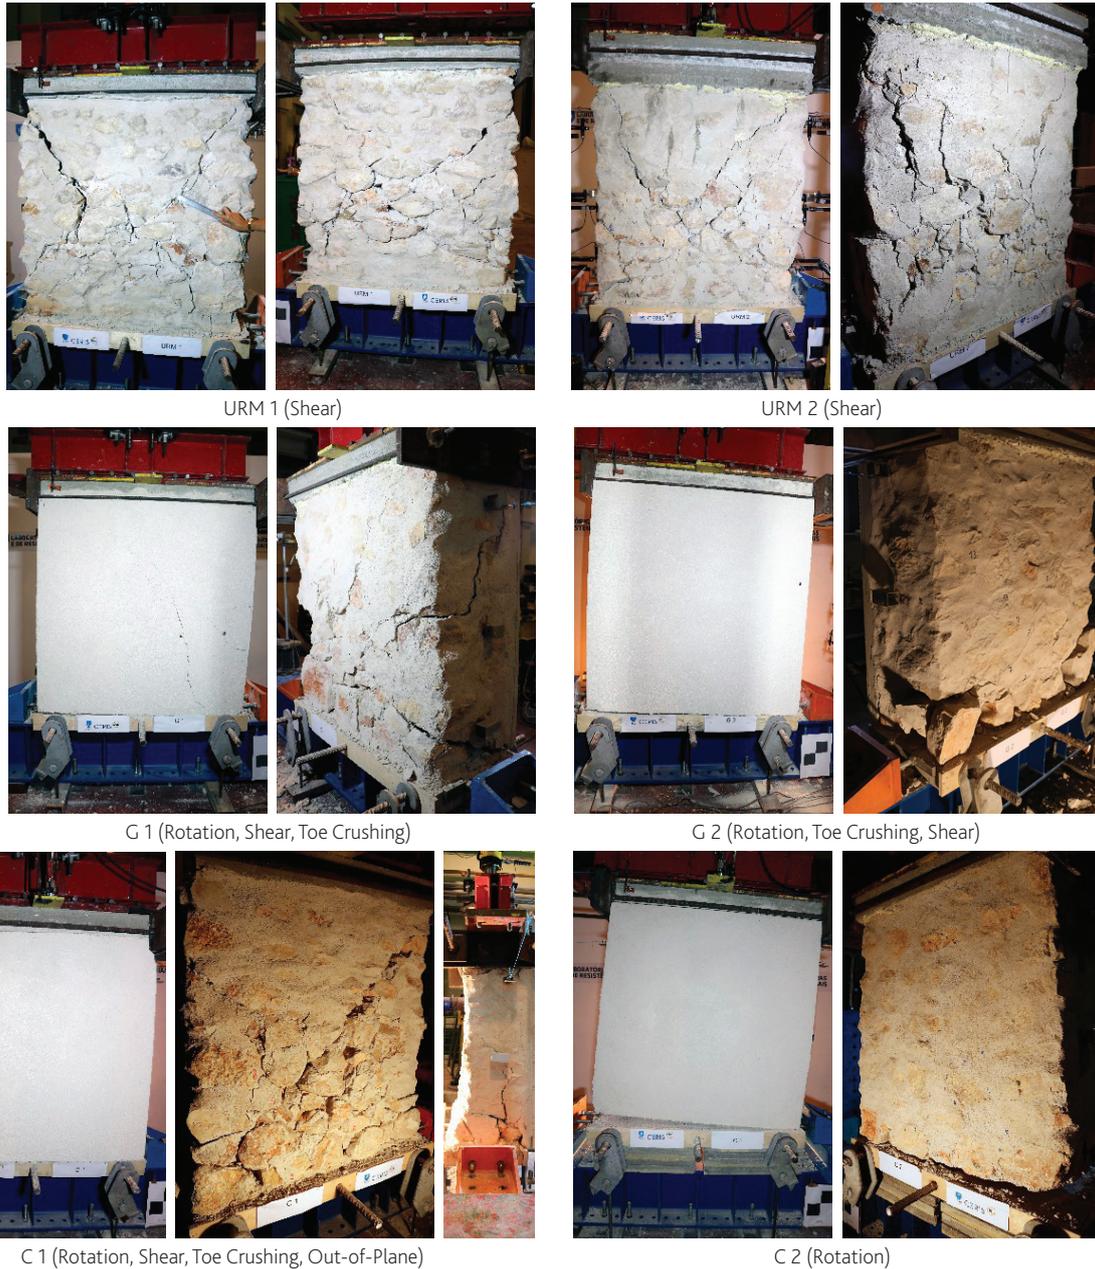
Figure 5 Failure modes at the end of the tests

For wall G 1, during the rocking behaviour, diagonal shear cracks started to appear, going through the wall in-depth, immediately followed by the detachment of the lower cornerstones. Only a crack is visible on the side with the strengthening solution, while the majority is located on the facade without strengthening and on the sides. It is also worth mentioning that this is the only wall where damage is visible on the side with strengthening. The early reduction of stiffness on the negative side (pull) of the envelope curve is due to the early detachment of the wall from the concrete base on the left side of the specimen. Even though the extensive damages of G 1, indicating collapse, the specimen did not present strength's decay. The test was interrupted for a drift of about 2.4% due to a possible fall of parts of the wall that were severely damaged.

Wall G 2 presents less damage than G 1, one diagonal shear crack (with a small opening) from corner to corner is visible in the backside of the wall (unstrengthened side). The damage is mostly concentrated in the corners, where toe crushing occurs, and the lower stones got detached. In this wall, it was verified a small decrease of strength and the test was interrupted when 80% of the peak load was attained, exhibiting a higher drift capacity than G 1.

Wall C 1 presents clear damage with several wide diagonal shear cracks in the unstrengthened side of the wall. The test was interrupted before reaching the 20% decay of strength, due to the separation of the two leaves of stone of the wall, causing instability on the wall with a possible out-of-plane collapse.

Lastly, wall C 2 behaves as a rigid body with a typical rocking behaviour. The wall is substantially undamaged with only a few small horizontal cracks at the base corners when a decrease of 20% of the peak load is reached. Furthermore, there is almost no dissipation of energy in the hysteresis diagram.

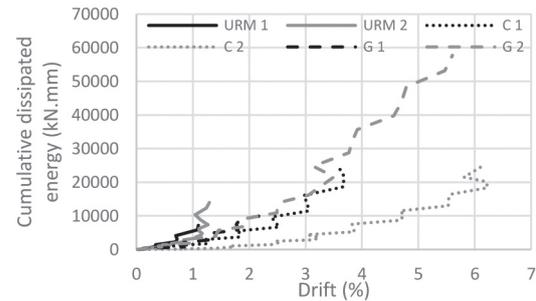
Figure 6 Cumulative dissipative energy of each specimen as a function of lateral drift

unstrengthened walls present higher dissipated energy when compared with the strengthened walls. This was expected due to the shear failure of walls URM 1 and URM 2. On the other side, the dissipated energy for the strengthened walls presents a very similar trend along with the increase of the lateral drift, except for wall C 2 that presents a rigid body behaviour with no damage, as already commented while analysing the hysteretic curves.

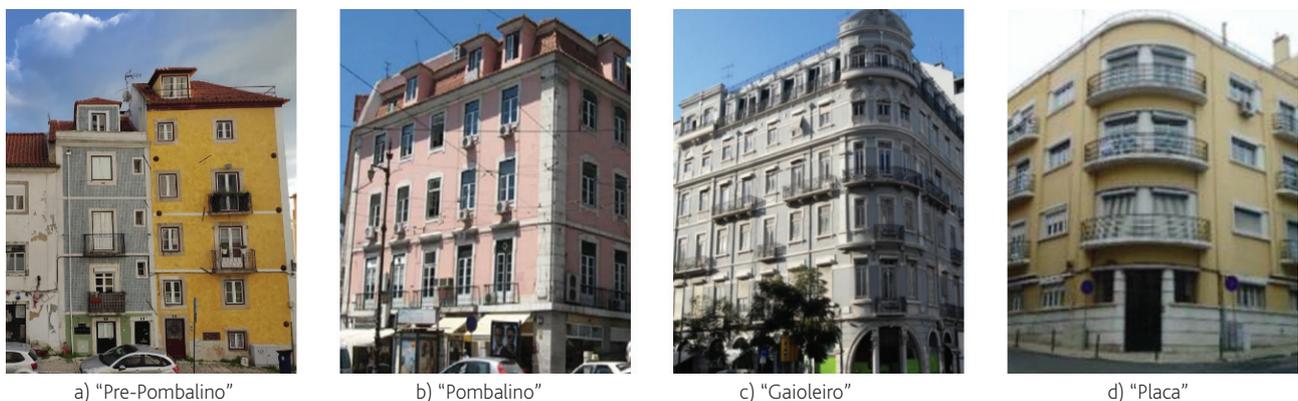
Figure 1 Pre-code masonry buildings in MAL

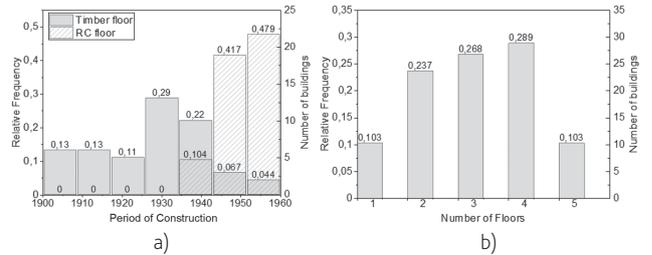
Figure 2 Distribution of buildings collected by: a) period of construction; b) number of floors

and 1940s. Figure 2b presents the number of buildings collected by number of floors. In the presence of buildings in which the coexistence of wooden floors and concrete slabs was observed, namely in the transition period, where the timber floors started to be replaced by concrete slabs in humid zones, the type of floor was classified according to the most representative material.

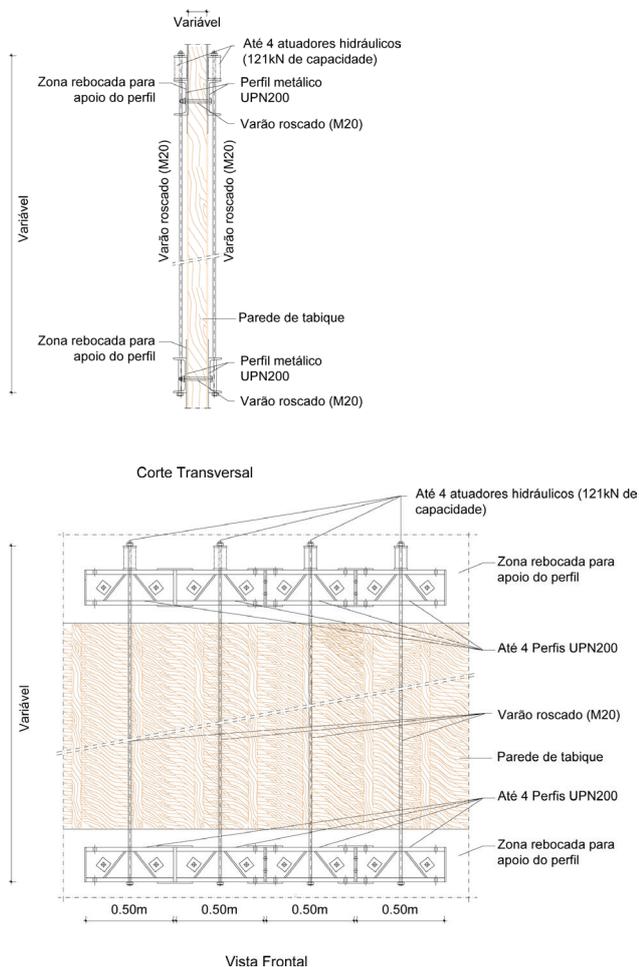
Figura 1 Esquema do *set-up* do ensaio: a) corte vertical e b) vista frontal

do procedimento e deve-se evitar a ocorrência de excentricidades na imposição da carga. Os deslocamentos são medidos através de transdutores (dispostos na vertical e na horizontal), colocados nos dois lados da parede. Como se trata de ensaios *in situ* que têm de ser montados localmente, os equipamentos de ensaio foram idealizados para serem o mais leve e modulares possível. Assim, para o sistema de reação e carregamento foram adotados, pela sua forma e leveza, perfis metálicos da série UPN 200. Como se ilustra na Figura 1, os perfis (e consequentemente os módulos) têm 0,50 m de comprimento, podendo atingir um comprimento máximo de 2,00 m através da justaposição de 4 módulos.

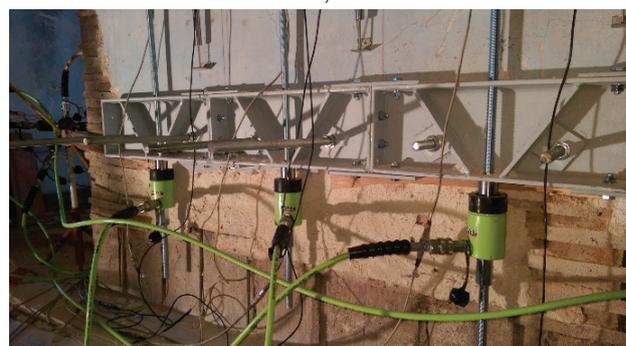
Figura 2 Pormenor geral do esquema de ensaio: a) área comprimida e b) pormenor dos atuadores

O *set-up* prevê a utilização de, no máximo, 4 módulos justapostos com, no total, oito macacos hidráulicos, cada um com capacidade de 121 kN (968 kN no total), quando acionados por uma bomba hidráulica com pressão máxima de 700 bar e um curso máximo de 76 mm. A colocação de células de carga (com capacidade máxima de leitura de 100 kN) nos varões rosçados verticais permite a aquisição contínua da força aplicada em todas as etapas do ensaio.

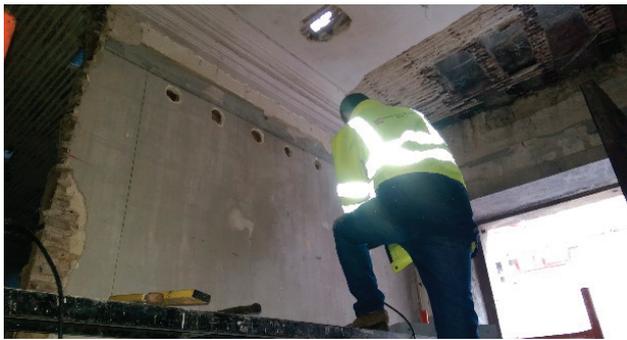
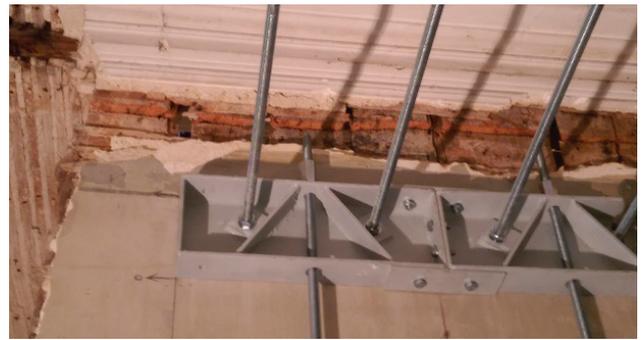
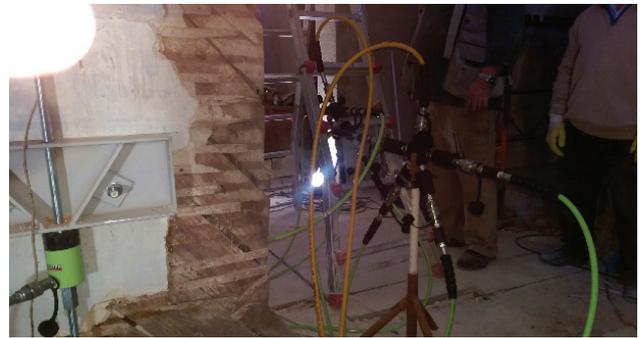
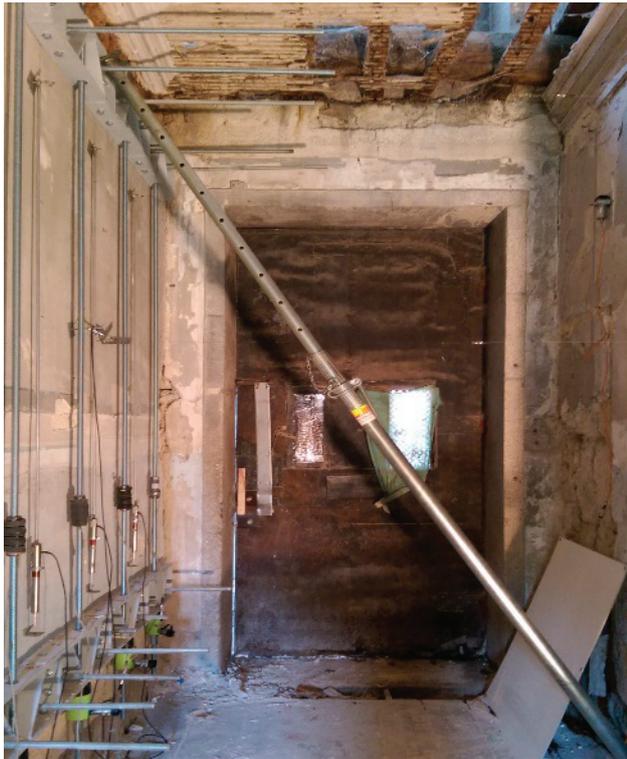
Em cada uma das faces da parede de tabique são instalados transdutores de deslocamento (TD), que registam continuamente as deformações verticais e horizontais. A aquisição das leituras, quer das células de carga, quer dos TD, é feita de forma contínua através de placas eletrónicas de aquisição de dados e de um computador portátil, permitindo o pós-processamento dos dados obtidos. A configuração do ensaio permite obter a resposta da parede às cargas verticais impostas, nomeadamente a sua resistência e deformabilidade. A Figura 3 ilustra a fase de montagem do *set-up*.

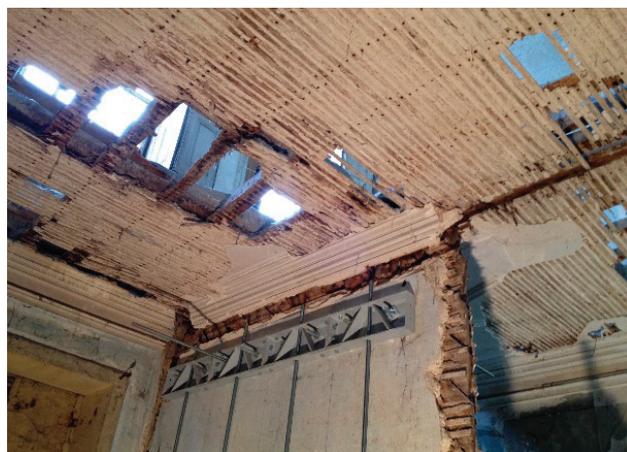
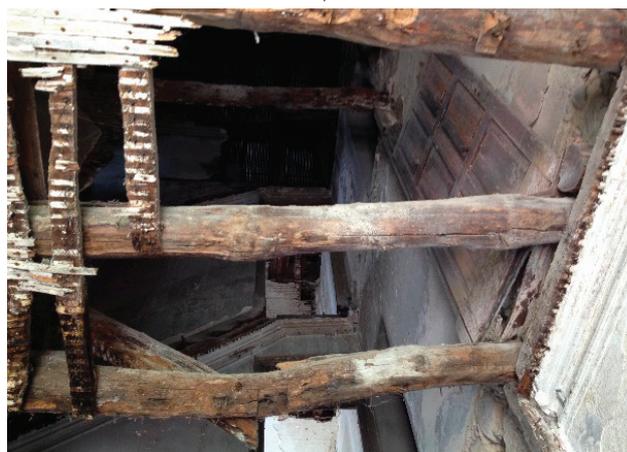
Figura 5 Estado geral do edifício há data do ensaio: a) na zona da parede ensaiada e b) no pavimento do 1.º piso

Apresentava um estado de degradação avançado (num número significativo de pavimentos existiam apenas algumas das vigas principais), nomeadamente nos pisos superiores e nas escadas de acesso (em madeira maciça), (Figura 5). O revestimento original da

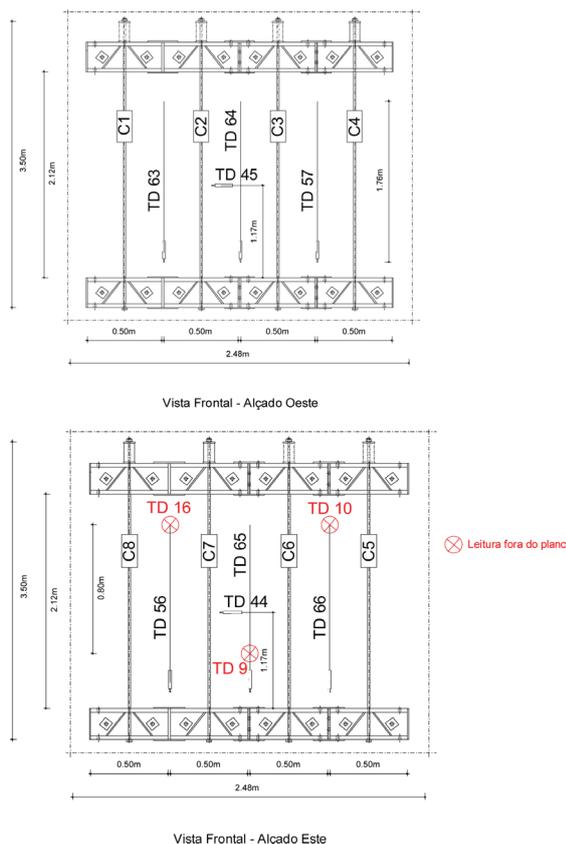
Figura 8 Set-up do ensaio de compressão: esquema com posicionamento dos TDs por alçado

Como referido anteriormente, foram colocados vários transdutores de deslocamento (TD) nas duas faces de cada parede para registar, de forma contínua, os deslocamentos verticais (três em cada face) e horizontal (um em cada face), de acordo com a Figura 8. A variação no número de módulos a utilizar é justificada pelo comprimento da parede disponível para cada teste. No presente ensaio foram utilizados 4 módulos, ou seja 4 varões verticais por face, prefazendo um número total de 8 atuadores hidráulicos e 8 células de carga. O afastamento entre alinhamentos horizontais de módulos, ou seja, a altura de parede ensaiada foi de 2,12 m. A carga foi aplicada de forma monotónica e controlada recorrendo a uma válvula proporcional eletrónica de pressão disponível na central hidráulica. A obtenção das leituras das células de carga e dos TDs foi realizada de forma contínua conforme já referido anteriormente.

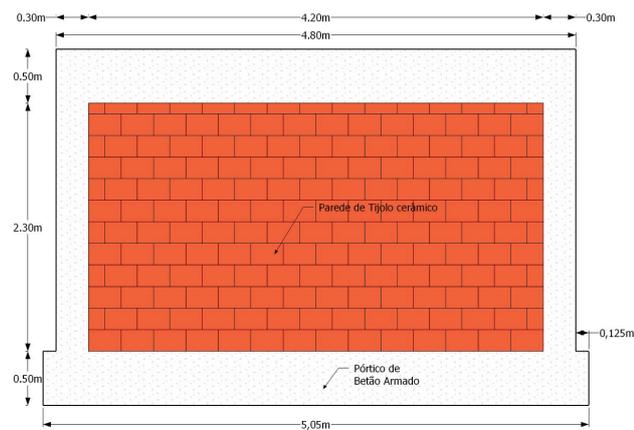
Figura 1 Dimensões geométricas do pórtico de betão armado com parede de enchimento (unidades em metros)

Ambos os painéis foram construídos com recurso a tijolos cerâmicos de furação horizontal com 15 cm de espessura, sem ligação ao pórtico de betão armado e sem existência de qualquer espaçamento entre o painel e os elementos de betão armado. Para o assentamento da alvenaria foi utilizada uma argamassa pré-doseada de classe M5. Ambas as paredes foram construídas com recurso a mão-de-obra tradicional. Relativamente às propriedades materiais do pórtico de betão armado, foi selecionado um betão de classe C20/25 e um aço de classe A500.

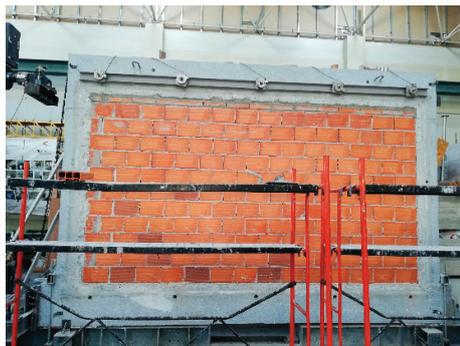
Parede preparada para ser reforçada

Figura 3 Processo de reforço das paredes Inf_12 e Inf_13

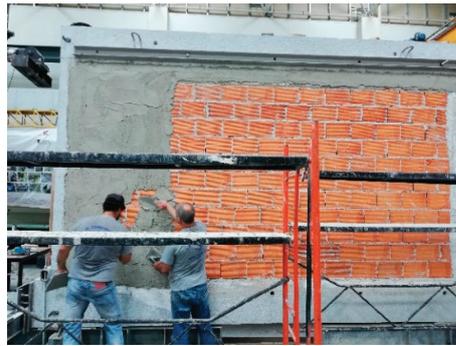
Aplicação da primeira camada de reboco

O procedimento de reforço iniciou-se com a aplicação de uma primeira camada de argamassa com cerca de 1 cm de espessura. Foi utilizada uma argamassa tradicional com resistência à

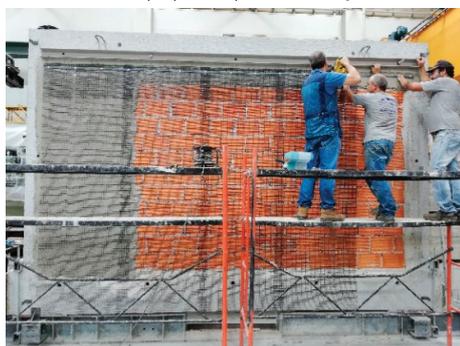
Posicionamento e fixação da rede de armação

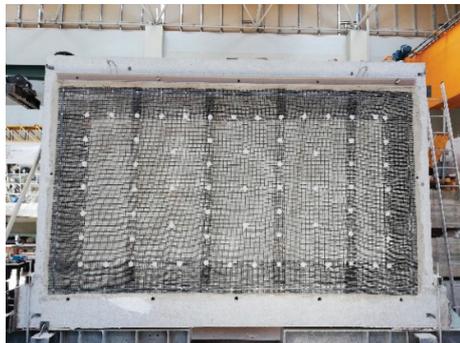
Visão geral da aplicação final da rede de armação

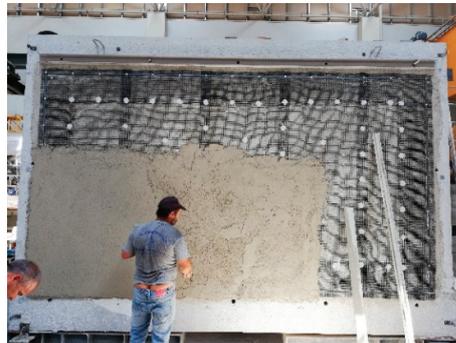
Aplicação da segunda camada de reboco

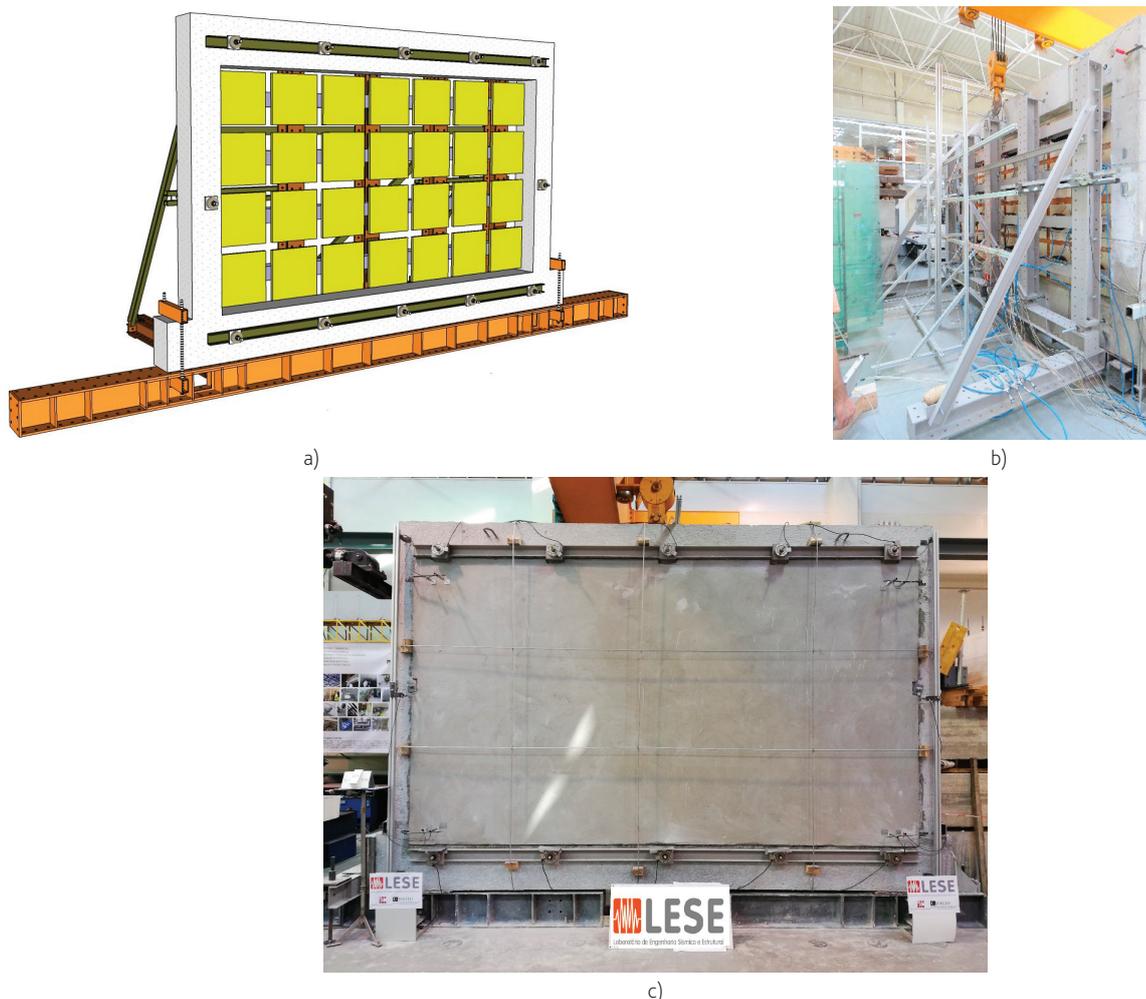
Figura 4 Setup experimental: a) esquema geral; b) vista lateral; e c) vista frontal

A parede foi instrumentada no total com 21 transdutores de deslocamento, 13 deles destinados à medição dos deslocamentos

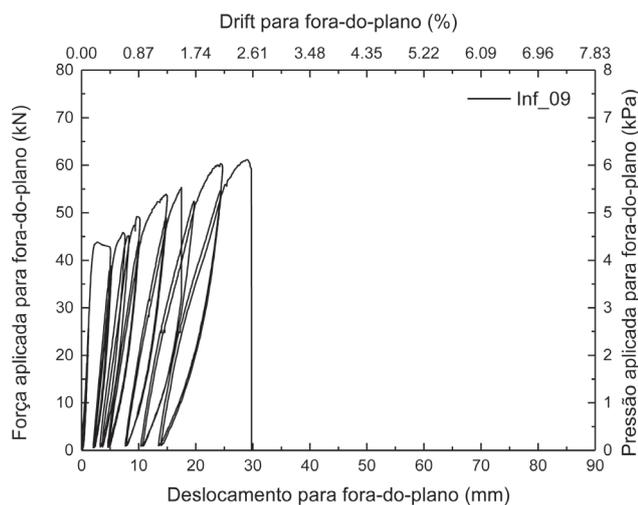
Figura 7 Parede Inf_09: resposta força-deslocamento

Durante a realização do ensaio, não se verificou qualquer tipo de dano até ao deslocamento para fora-do-plano igual a 5 mm. Para este mesmo nível de deslocamento verificou-se o destacamento do reboco em algumas zonas do painel. De seguida, para um deslocamento de 7,5 mm verificou-se o início da abertura de uma fissura horizontal a uma cota aproximadamente correspondente a 1/3 da altura do painel. Quando a parede atingiu um deslocamento alvo de 15 mm, a fissura horizontal tornou-se mais pronunciada ao mesmo tempo que surgiu uma fissura vertical na zona central do painel, desde o topo até à fissura horizontal existente. Seguidamente, para o deslocamento de 25 mm surgiram fissuras diagonais, que se iniciaram no alinhamento da fissura horizontal existente até à base do painel. Por fim, para um deslocamento de 30 mm, ocorreu o colapso do painel que se desintegrou totalmente. Assim, o padrão de fissuração observado foi essencialmente trilinear como evidenciado na Figura 6a; as Figuras 6b e 6c apresentam o aspeto geral do painel no instante antes e após o seu colapso.

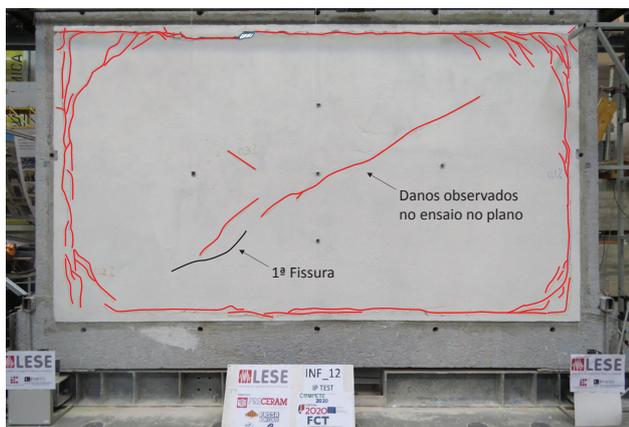
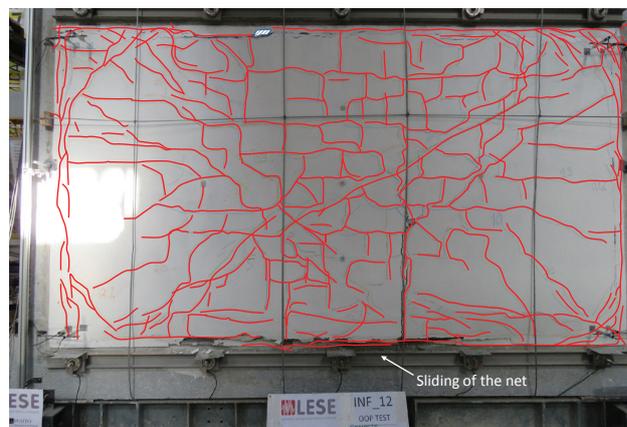
Figura 8 Parede Inf_12: a) curva força-deslocamento; b) primeira fissura para fora do plano e c) padrão de fissuração final

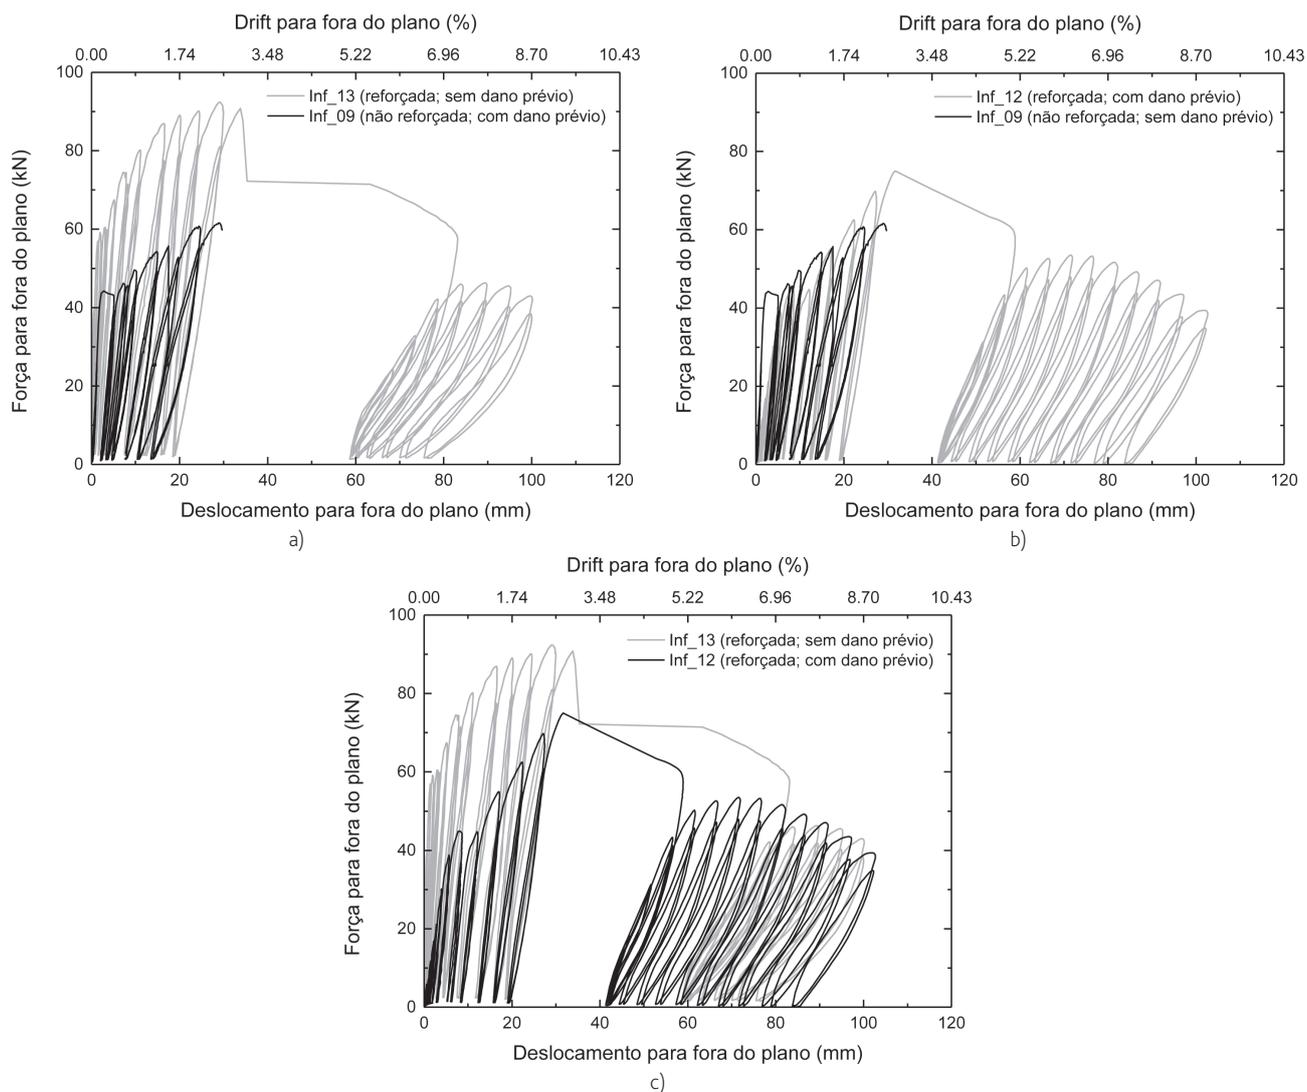
Figura 10 Comparação global: a) curva força-deslocamento; b) primeira fissura para fora do plano e c) padrão de fissuração final

Na Figura 10b é apresentada a comparação entre a parede Inf_09 e Inf_12, onde se pode observar mais uma vez a eficiência do reboco armado a evitar o colapso. A rigidez inicial diminuiu 12% em virtude do dano prévio (a parede de referência foi apenas sujeita a ações para fora do plano). A resistência máxima aumentou 30% e a capacidade de deformação aumentou uma vez mais cerca de 300%. Finalmente, a Figura 10c apresenta uma comparação entre as paredes reforçadas Inf_12 (com dano prévio) e Inf_13 (sem dano prévio). O dano prévio reduziu a rigidez inicial em cerca de 30%, a resistência máxima em cerca de 19%.

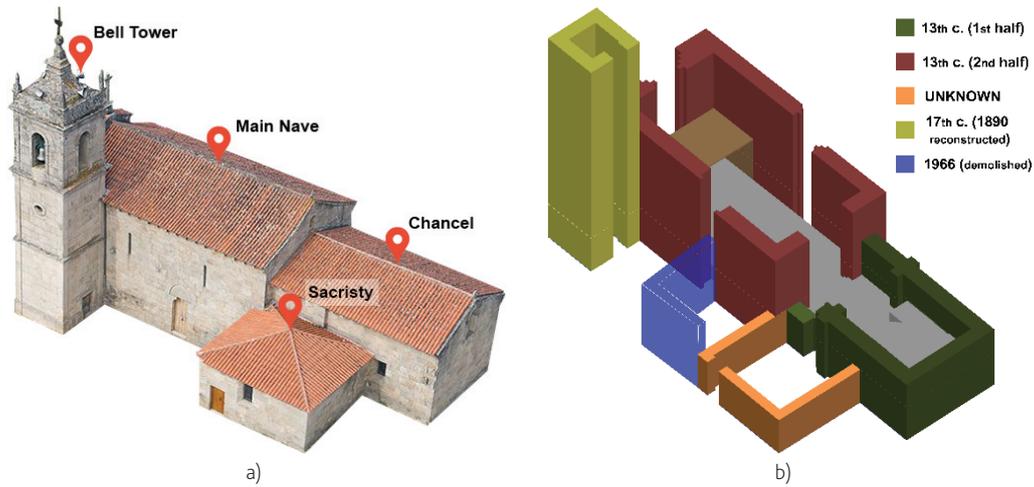
Figure 1 Church of Barrô: a) main components; b) stratigraphic model
