revista portuguesa de engenharia de estruturas

número temático: **reabilitação
sísmica do património**

Propostas de melhoramento do comportamento mecânico de paredes antigas de granito do Porto

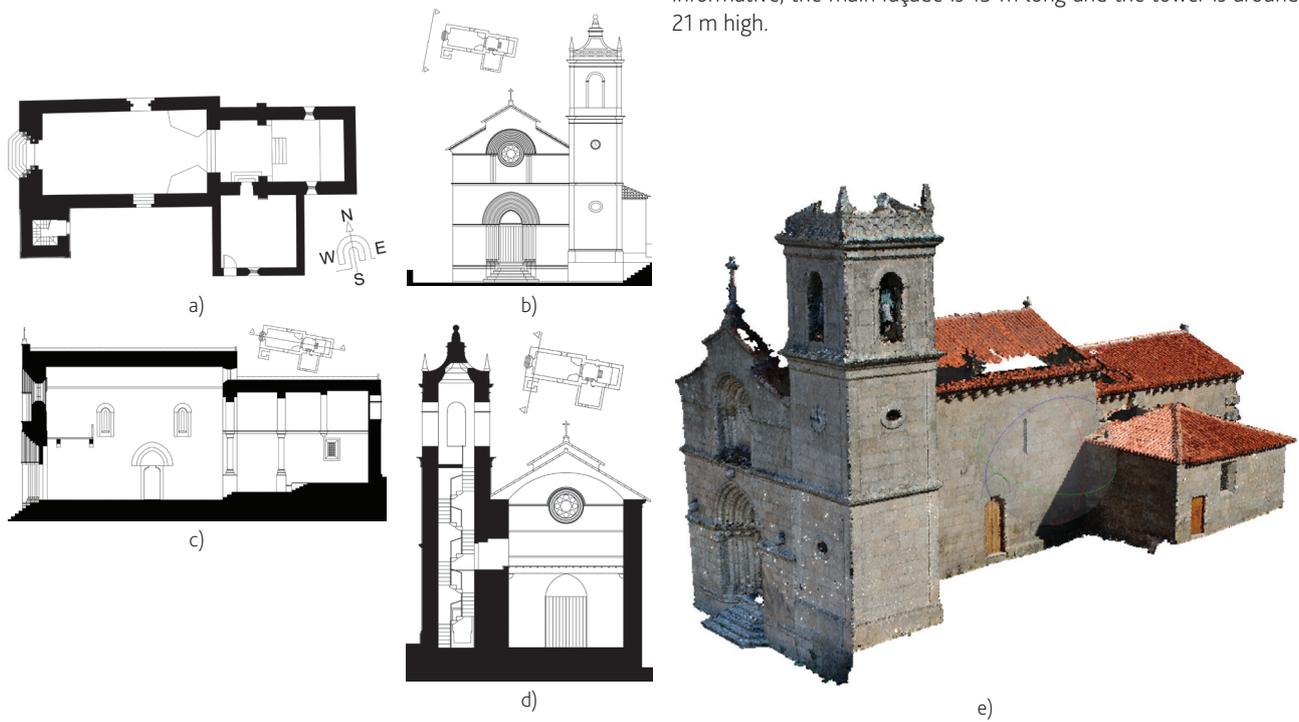
Figure 2 Geometry of the church: a) plan; b) elevation; c) section along east-west; d) section along north-south; e) 3D photogrammetric model

geometry of the building that was used in the later steps. The geometrical survey followed the usual traditional techniques of initially sketching the building and taking precise measurements to be followed by CAD drawings. The final drawings produced are a total of twelve precise and deformation-inclusive drawings of base plans, facades, and sections. Photogrammetry was carried out to form a 3D model of the building and to obtain a spatial idea of the deformations and damage. An example of the drawings and the photogrammetric model are shown in Figure 2. As merely informative, the main façade is 13 m long and the tower is around 21 m high.

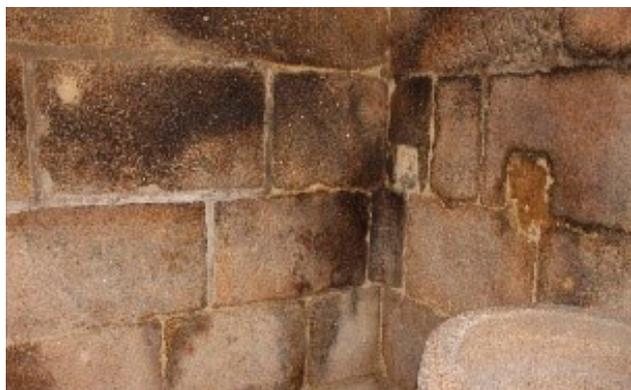
Figure 4 Interior damage: a) crack in the vault; b) deformation of the column; c) patina

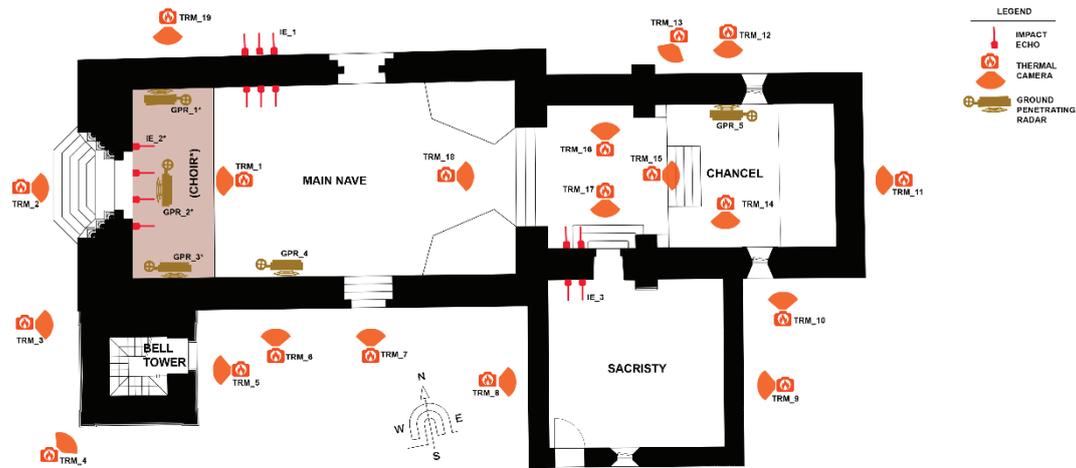
Figure 5 Non-destructive test locations (*for the tests in the Choir level)

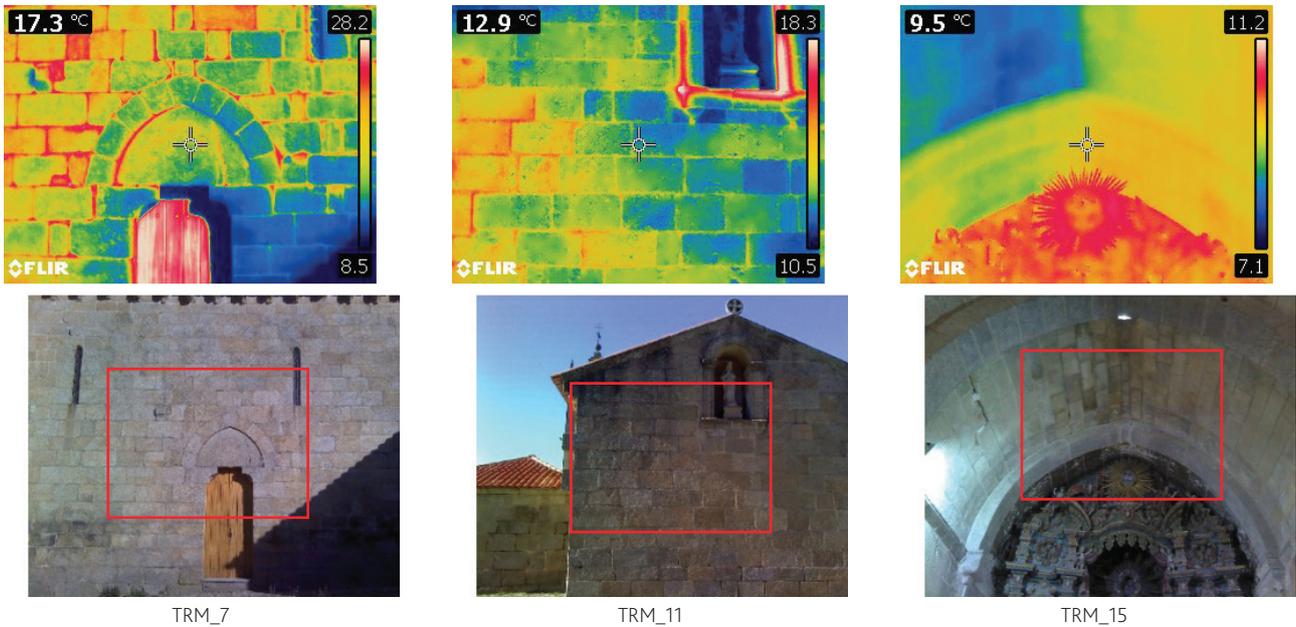
Figure 6 Thermal camera pictures (top) and the part they represent (bottom)

From TRM_7, it can be observed that on the left side there is a clear separation of the arch above the door to the stone filling underneath, not clearly visible to the naked eye. Additionally, from TRM_11 another distinct separation between the sculpture stand and the rest of the wall can be seen. TRM_15 shows material differences between the altar and the stone vault, which has a clear

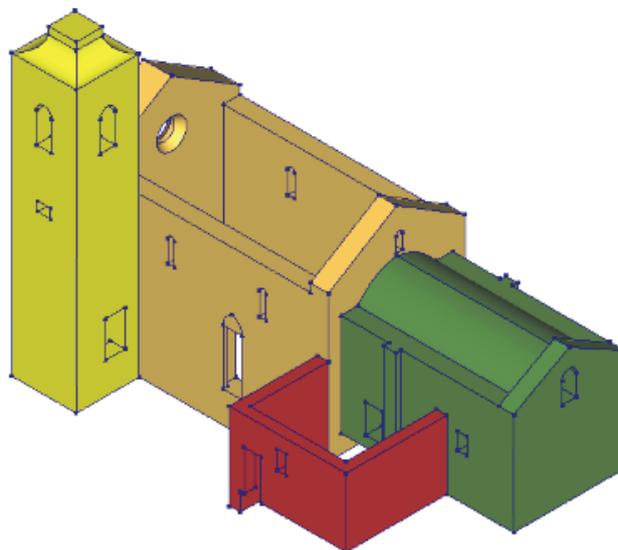
Figure 11 3D visualization of the FEA model

as, the roofing system of the main nave was not considered in the FEA model, only the equivalent loading for the roofing system was considered [5]. A constant thickness of 500 mm was considered for the vault due to some geometric unknowns; this thickness was considered based on the findings from the GPR test. A lightweight filling of 1800 kg/m³ was considered at the top of the vault. Due to the sloping nature of the resting ground, the base of the walls was considered in a continuous stepped way as it was witnessed on site. Considering the geometry and these assumptions, the FEA model considered for further analysis is shown in Figure 11.

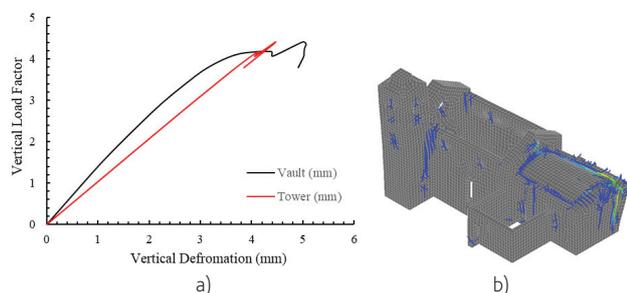
Figure 12 Results of pushdown analysis: a) capacity curve; b) crack distribution

In order to observe the present vertical load-bearing capacity of the structure, and derive the vertical load safety factor, a nonlinear pushdown analysis was performed. In this analysis, gravity forces were applied in increasing steps and analysis was deemed to be completed when major damage at the junction of wall and vault was observed. The total weight of the structure for the gravity loading was calculated as 2224 tons. Figure 12a shows the vertical load factor normalized concerning the total deadweight of the structure plotted against the vertical displacement at the center of the vault and tower top. Figure 12b shows the crack distribution observed for this analysis at peak load (load factor of 3.79).

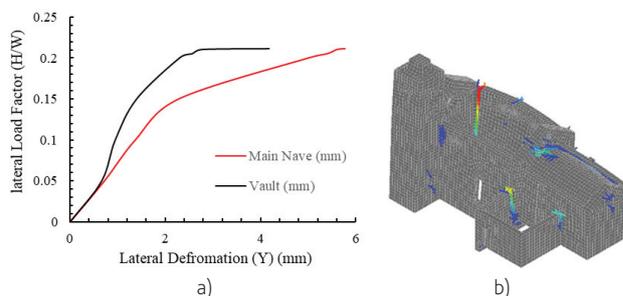
Figure 13 Pushover analysis (east-west direction): a) capacity curve; b) crack distribution

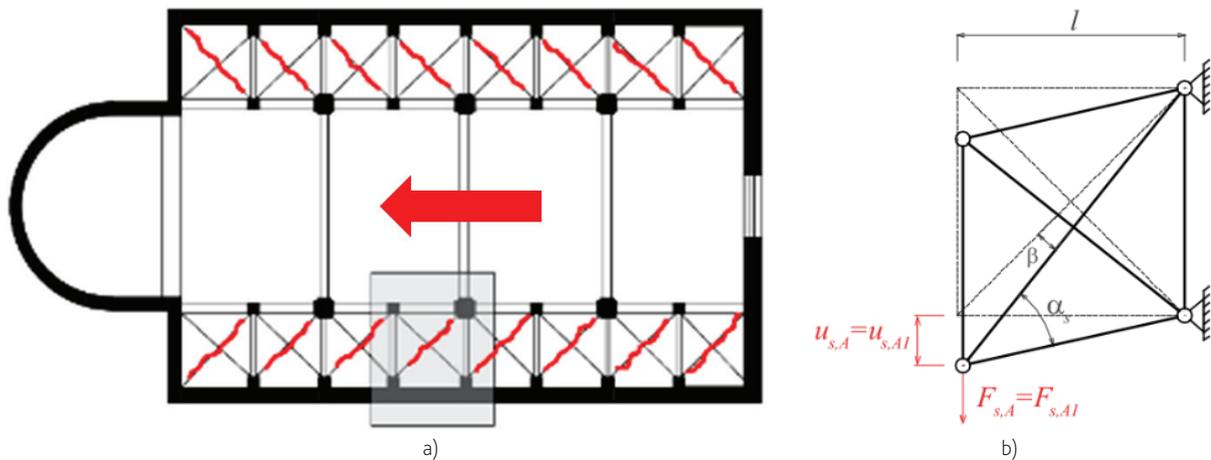
Figura 1 a) Típico padrão de fendilhação das abóbadas das naves laterais, devido ao mecanismo de corte [7]; b) mecanismo simplificado considerado em [4] e [7]

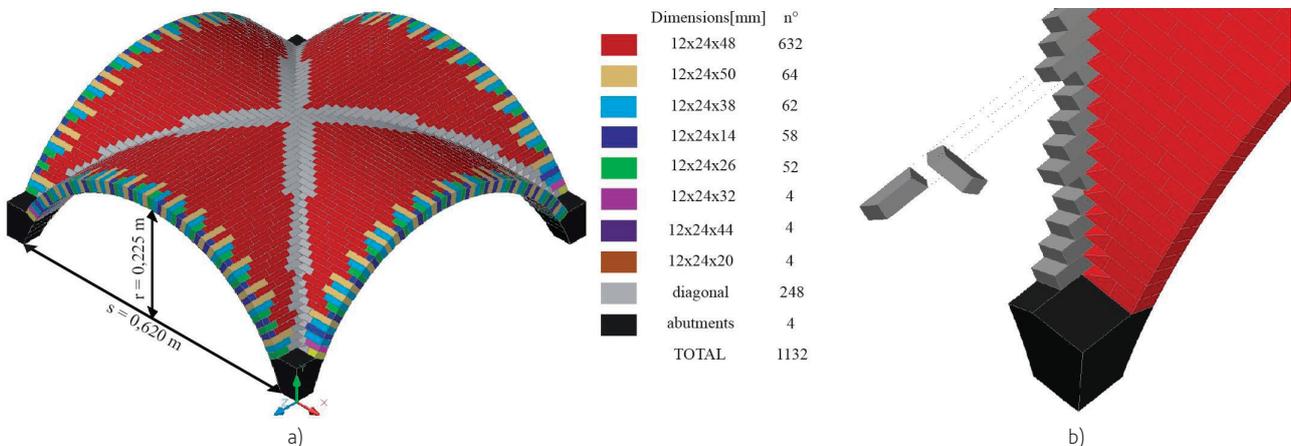
Figura 2 a) Geometria e blocos da abóbada (escala 1:5); b) estereotomia das diagonais [6]

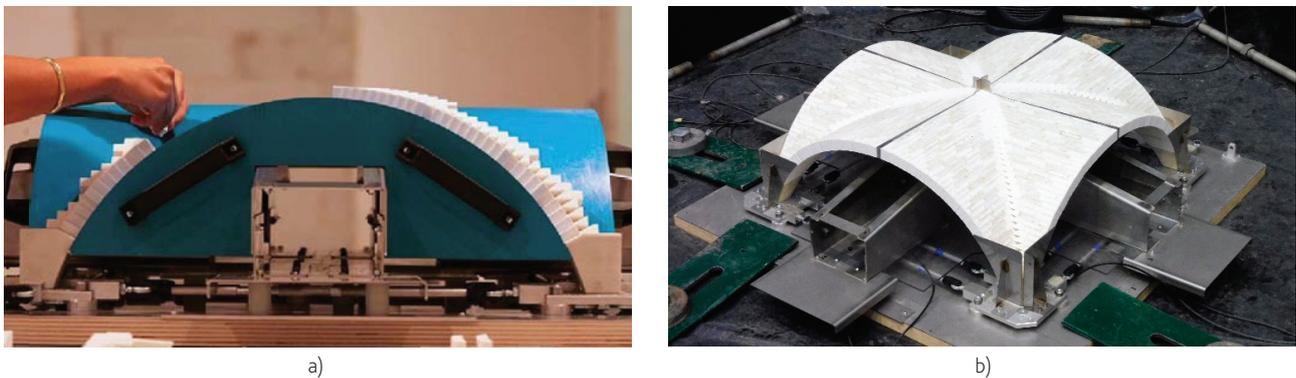
Figura 4 a) Pormenores da construção e da cofragem b) aspeto final, após construção [6]

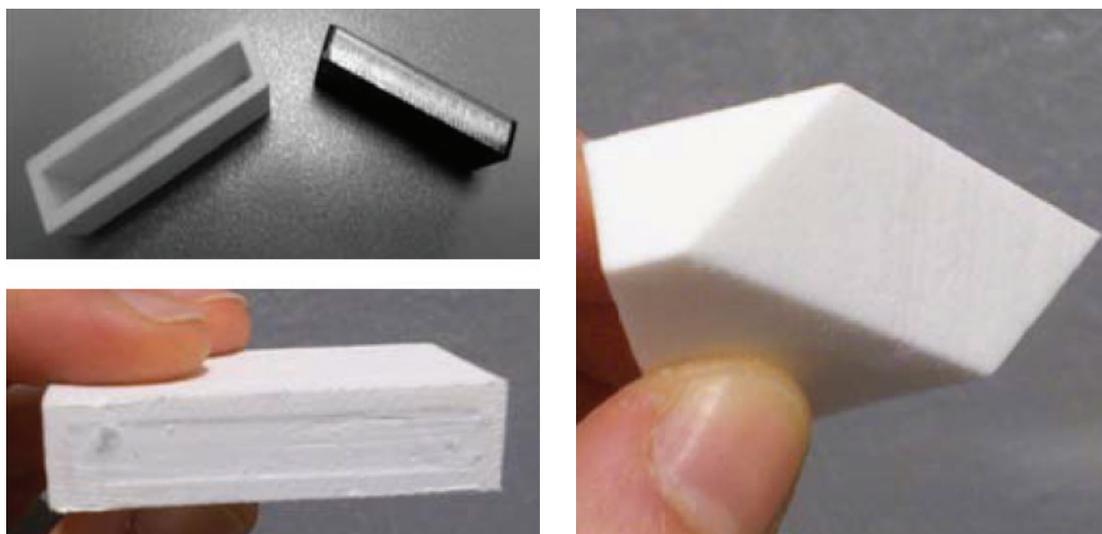
Figura 5 Pormenores dos blocos padrão e dos blocos das diagonais

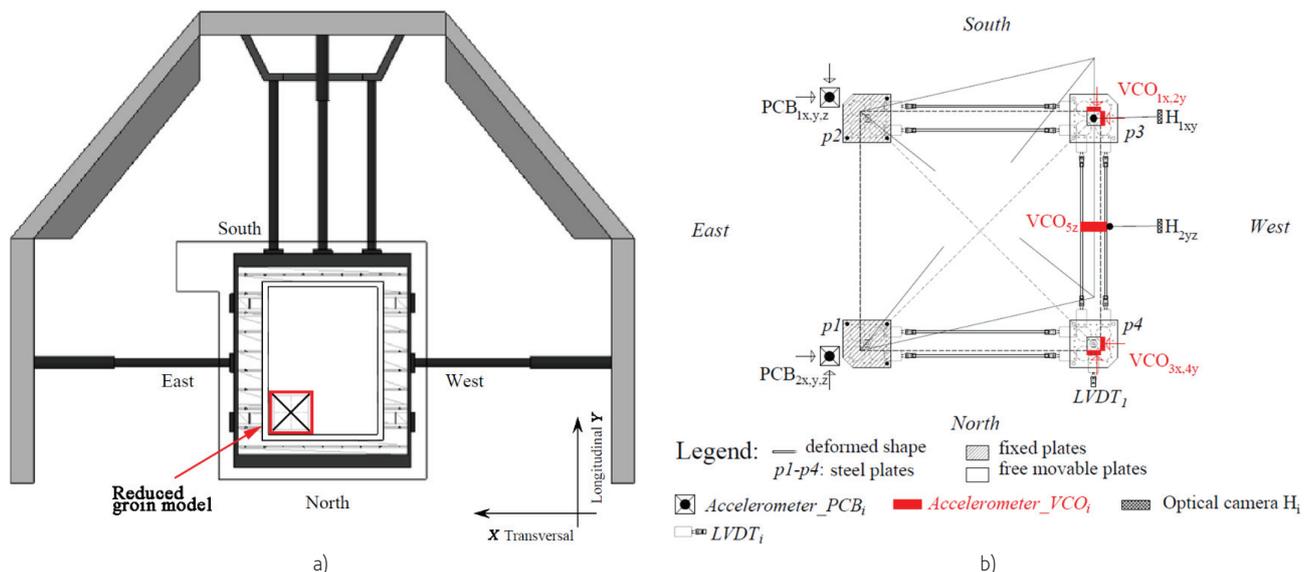
Figura 6 Ensaios em plataforma sísmica: a) planta com a localização do modelo destacada a vermelho; b) instrumentação do modelo (vista superior)

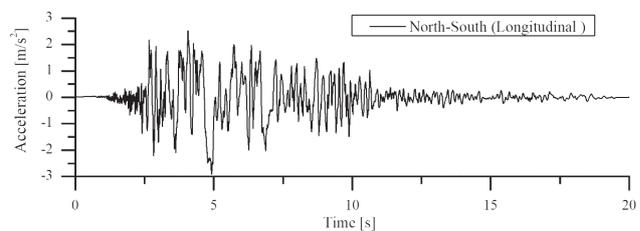
Figura 8 Acelerograma Norte-Sul do sismo na registado na estação sísmica MRN (20 s)

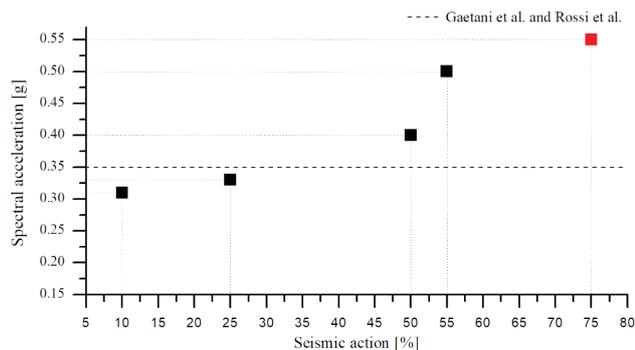
Figura 9 Aceleração espectral em função da amplitude da ação sísmica (as réplicas não estão representadas; colapso destacado a vermelho)

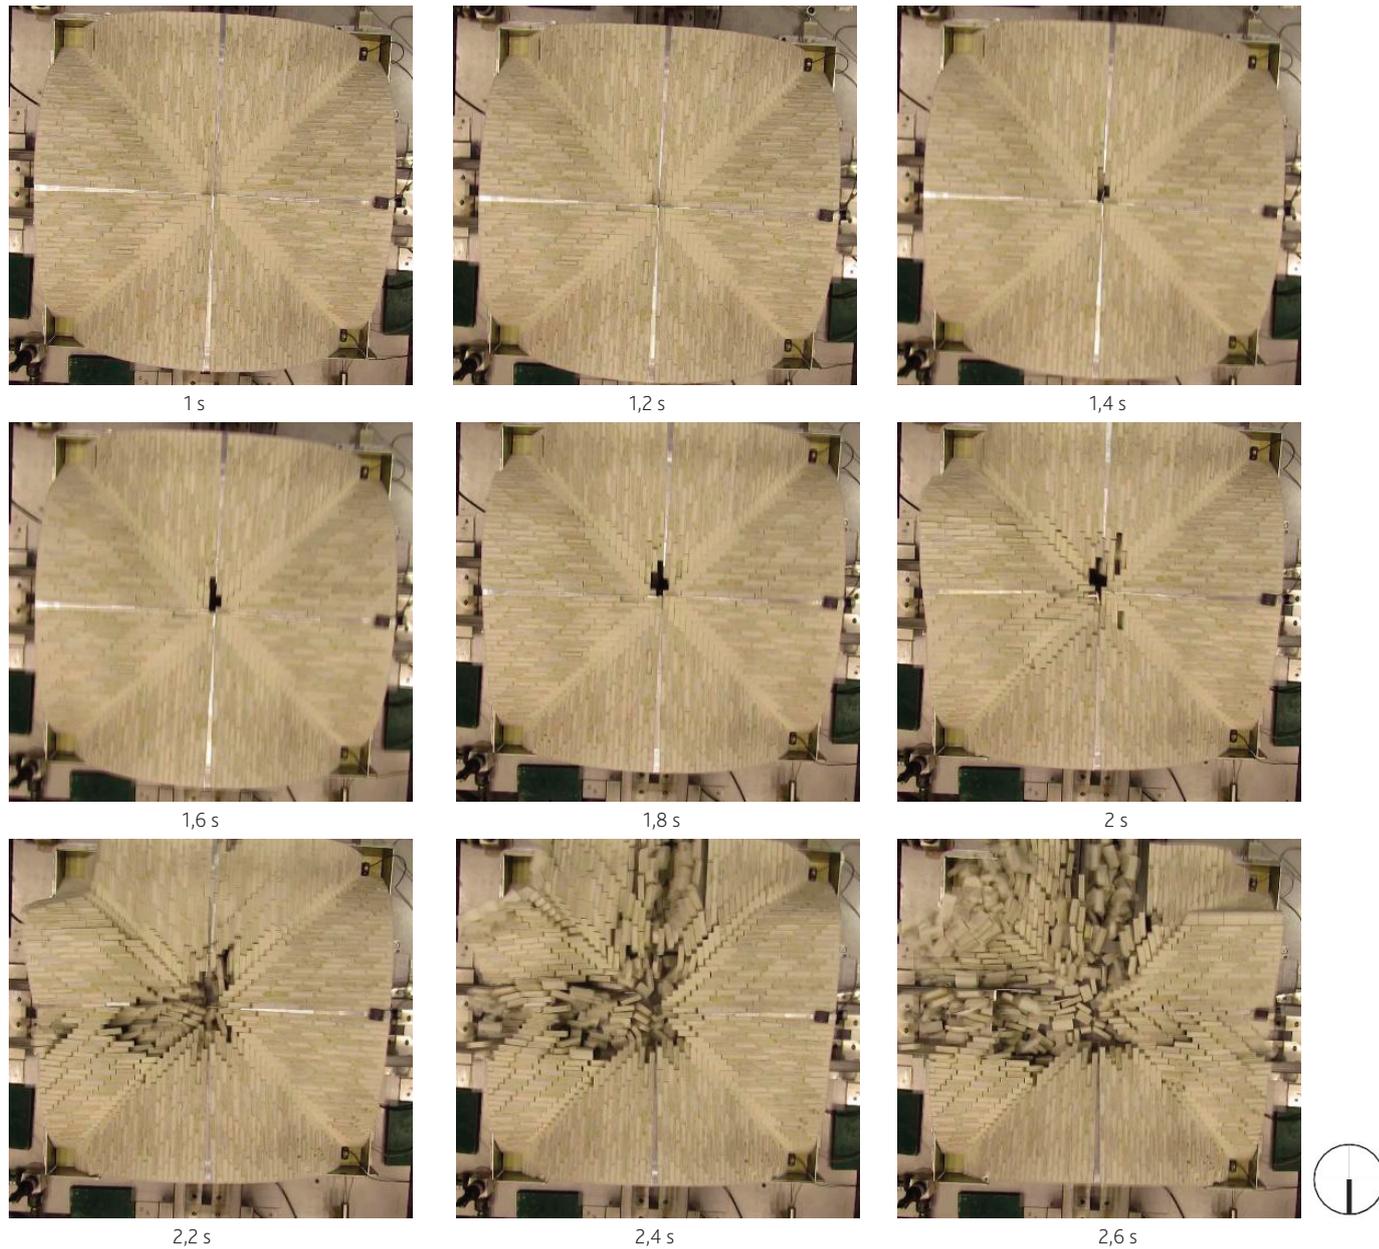
Figura 11 Evolução do dano do modelo durante a fase intensa do sismo de 75% (5 frames/s) (À esquerda: apoios fixos; à direita: apoios deslizantes)

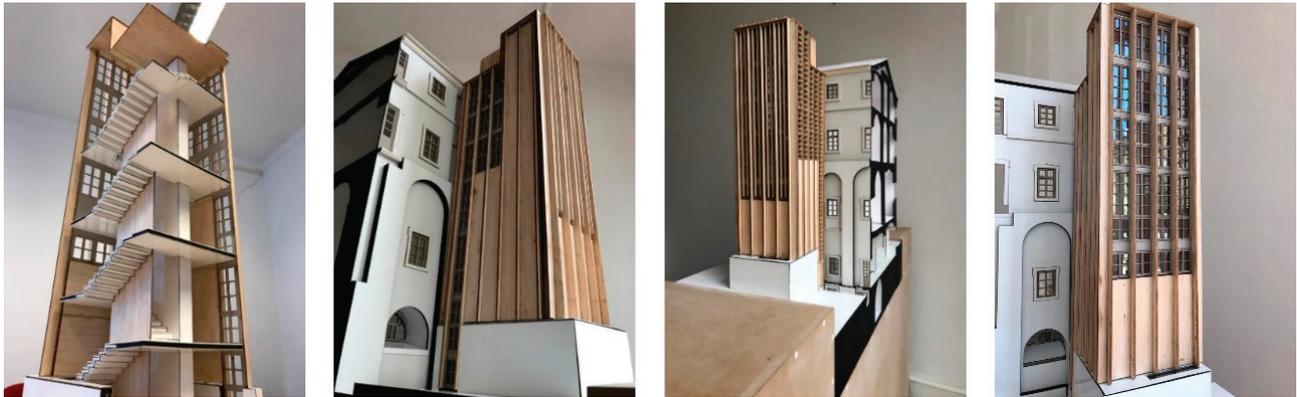
Figura 1 Fotografias da Maquete sobre o projeto para a torre da nova circulação vertical

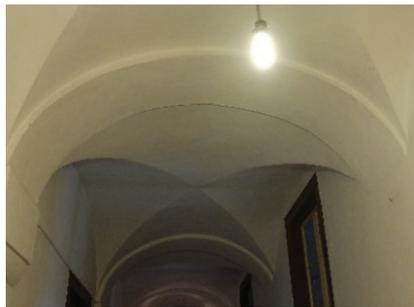
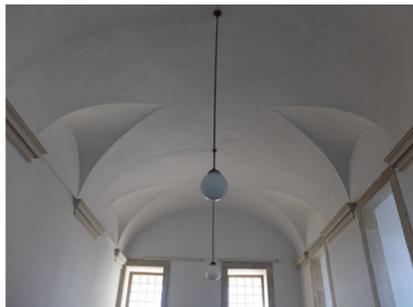
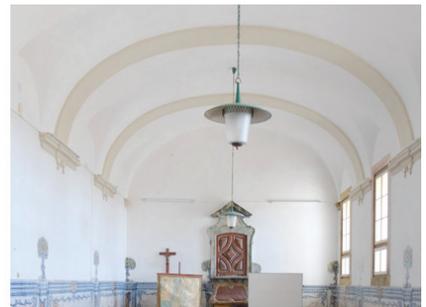
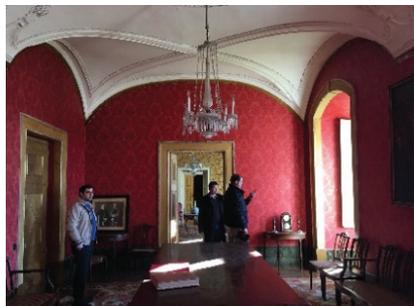
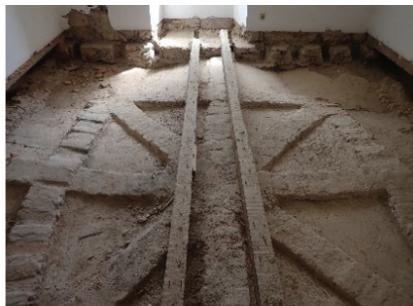
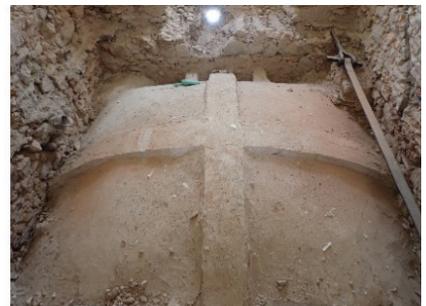
a) Abóbada de teto do Piso -1

b) Intradroso de abóbadas do teto do Piso 0

c) Intradroso e extradorso da abóbada do teto do Piso 1 – Ala Sul

d) Abóbada do teto do piso 1

Figura 5 Exemplos de abóbadas existentes no edifício

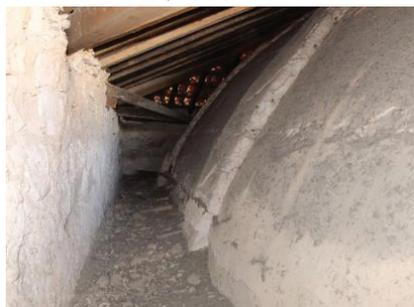
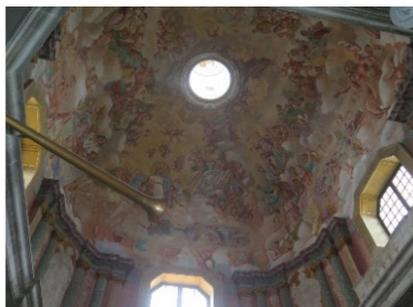
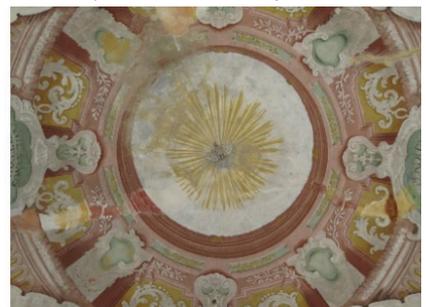
e) Intradroso e extradorso da cúpula da nave da igreja

f) Abóbada da capela-mor

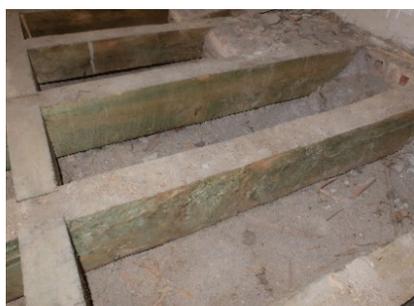
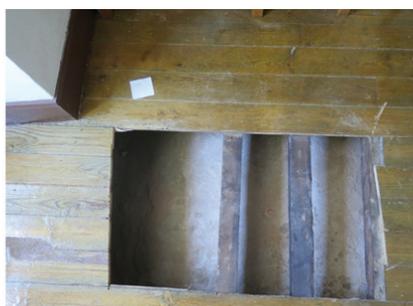
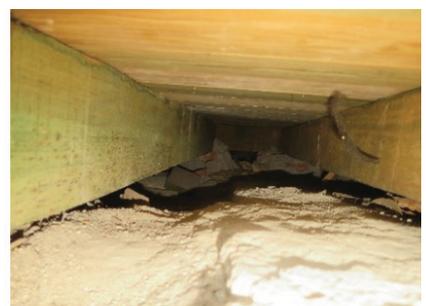
Figura 6 Estrutura do pavimento de madeira sobre abóbadas

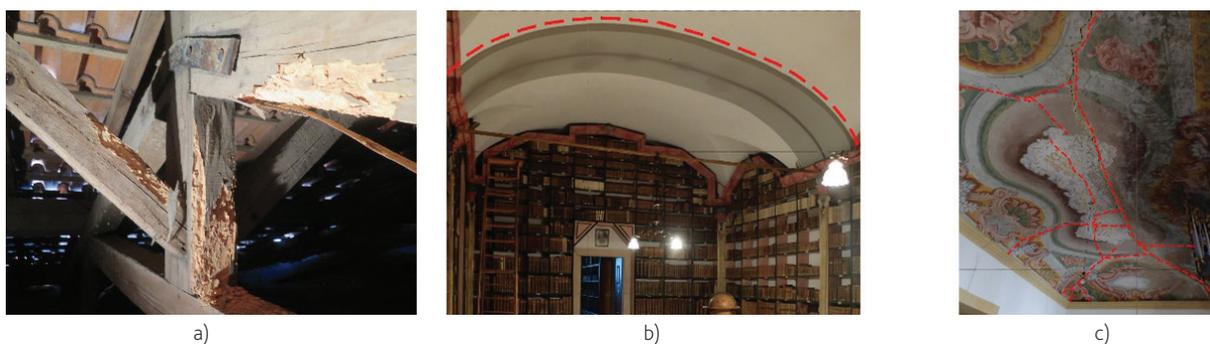
Figura 8 Principais anomalias estruturais identificadas no edifício

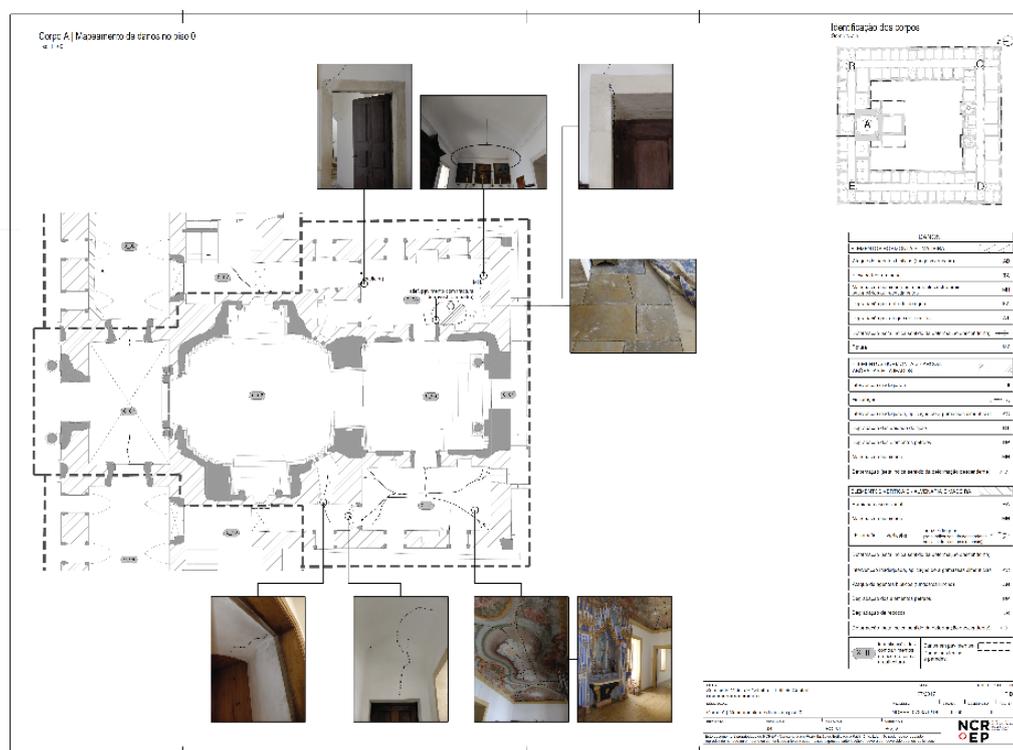
Figura 9 Peças desenhadas – levantamento estrutural e mapeamento de danos

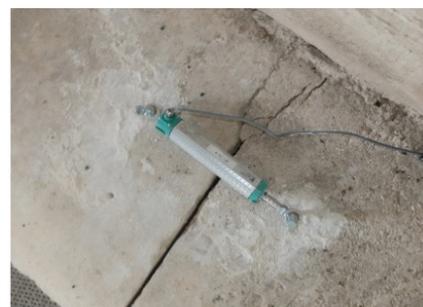
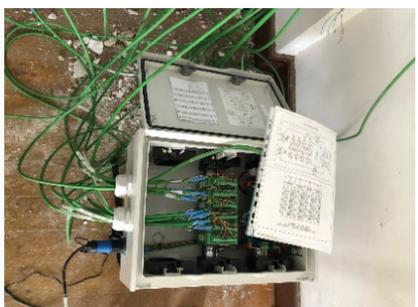
Figura 10 Medidas de intervenção estrutural

As medidas de intervenção, Figura 10 e [4], foram definidas com base nos dados recolhidos durante o trabalho prévio de inspeção e diagnóstico estrutural.

Conjugando o facto de estarmos a tratar um edifício com elevado valor patrimonial, com todas as anomalias estruturais identificadas associadas a movimentos dos elementos estruturais, considerou-se essencial, como medida de intervenção de projeto, preconizar a implementação de um sistema de monitorização estrutural. Esta técnica de intervenção teve como principal objetivo avaliar o comportamento/movimentos dos elementos estruturais por forma a perceber se este se encontram estabilizados e, conseqüentemente, controlar a necessidade de implementação de medidas adicionais no futuro. Complementarmente ao sistema de monitorização, e utilizando técnicas de intervenção já presentes no edifício, foi definido em projeto de execução a implementação de um conjunto de tirantes metálicos de contraventamento. Os tirantes, juntamente com as leituras de movimentos obtidas através do sistema de monitorização contínuo, constituem uma técnica de intervenção de melhoria e controle do comportamento estrutural do edifício.

Outras medidas de intervenção estrutural preconizadas, passaram pela (i) consolidação e/ou reforço das abóbodas danificadas; (ii) limpeza, tratamento, substituição e reforço pontual dos elementos de madeira que materializam os pavimentos a manter; (iii) definição de novos pavimentos de madeira e metálicos

autoportantes e destacados das abóbadas, por forma a aliviar o carregamento sobre as mesmas; (iv) melhoria as ligações entre os elementos resistentes verticais e os horizontais.
