# Avaliação experimental de soluções de reforço sísmico para paredes de alvenaria de enchimento

Experimental assessment of seismic retrofitting solutions for infill masonry walls

André Furtado  
António Arêde  
José Melo  
Hugo Rodrigues  
Humberto Varum

FURTADO, A. [et al.] – Avaliação experimental de soluções de reforço sísmico para paredes de alvenaria de enchimento. **Revista Portuguesa de Engenharia de Estruturas**. Ed. LNEC. Série III. n.º 17. ISSN 2183-8488. (novembro 2021) 49-60.

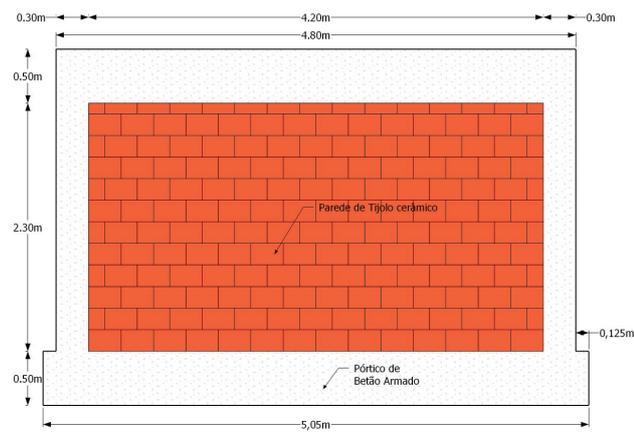
Figura 1 Dimensões geométricas do pórtico de betão armado com parede de enchimento (unidades em metros)

A presente campanha experimental é composta por três ensaios quase-estáticos para fora-do-plano de paredes de enchimento à escala real com recurso a atuadores pneumáticos. As dimensões geométricas dos painéis testados são  $4,20 \times 2,30$  m (comprimento e largura, respetivamente), representativo das dimensões geométricas dos painéis existentes no Parque Habitacional em Portugal. As paredes são inseridas num pórtico de betão armado com pilares de secção transversal  $30 \times 30$  cm<sup>2</sup> e vigas superiores e inferiores com secção igual a  $30 \times 50$  cm<sup>2</sup>.

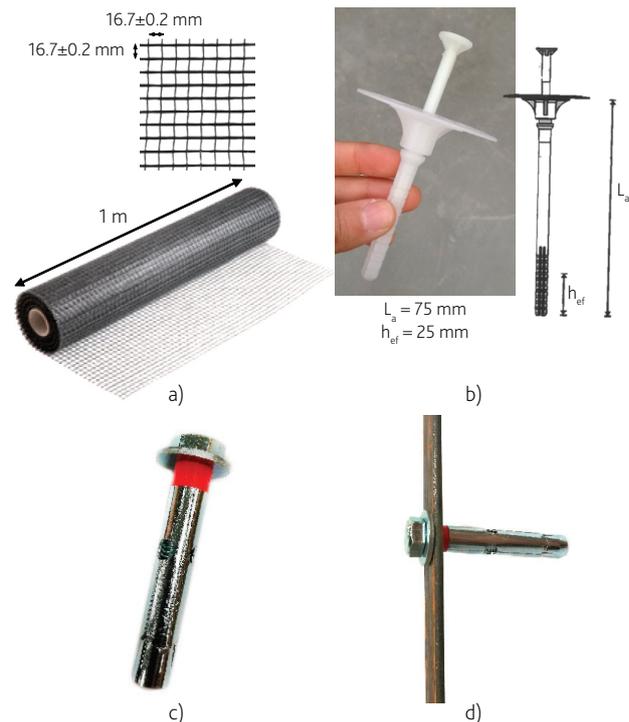
Figura 2 Materiais utilizados para reforçar as paredes Inf\_12 e Inf\_13: a) rede de armação; b) conector plástico para fixação à parede de tijolo; c) bucha metálica com anilha metálica e d) chapa de aço

Foi selecionada uma rede de armação em fibra de vidro bidirecional da FASSA BARTOLO com uma resistência à tração de 40 kN/m, uma extensão última de 3,4%, um peso de 185 g/m<sup>2</sup> e uma dimensão da grelha de  $16,7 \times 16,7$  mm<sup>2</sup>. Foram utilizados conetores plásticos para fixar a rede de armação à parede de tijolo e foram utilizadas buchas metálicas com anilhas metálicas para fazer a fixação da rede ao pórtico de betão armado. Adicionalmente, foi utilizada uma chapa metálica de 3 mm de espessura e 3 cm de largura entre os conetores metálicos e o pórtico de betão armado. Esta chapa metálica era corrida ao longo da largura e altura da parede por forma a garantir uma melhor fixação da rede de armação e evitar a rotura localizada por corte da rede (problema identificado em estudos anteriores [7]). Na Figura 2 são apresentados os materiais utilizados para reforçar as paredes Inf\_12 e Inf\_13 conforme descrito anteriormente.

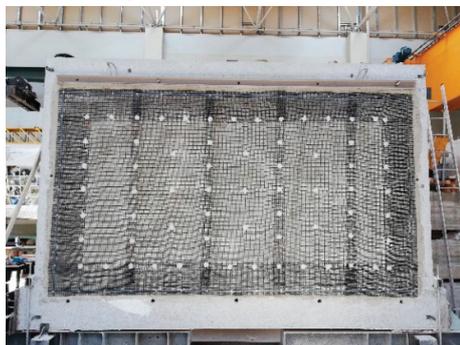
Visão geral da aplicação final da rede de armação

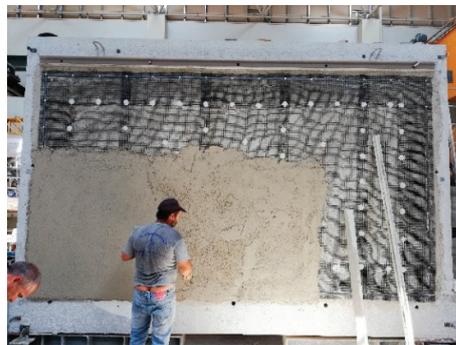
Aplicação da segunda camada de reboco

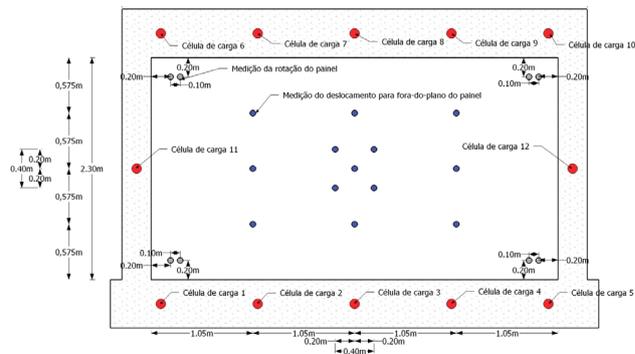
Figura 5 Instrumentação utilizada nos ensaios

para fora-do-plano do painel e os restantes 8 para medição da rotação entre o painel e os elementos de betão armado. A Figura 5 apresenta a instrumentação adotada nos ensaios para fora do plano das 3 paredes. Para além disso, e tal como dito anteriormente, foram utilizadas 12 células de carga para monitorizar as transferências de carga ao longo dos ensaios. Dois sensores de pressão foram acoplados ao sistema pneumático por forma a monitorizar a pressão de ar inserida no sistema para atuação na parede. Uma vez que o ensaio é controlado em deslocamento, foi assumido que o transdutor de referência é o correspondente ao ponto central do painel, uma vez que é a região onde é expectável ocorrer as deformações maiores.

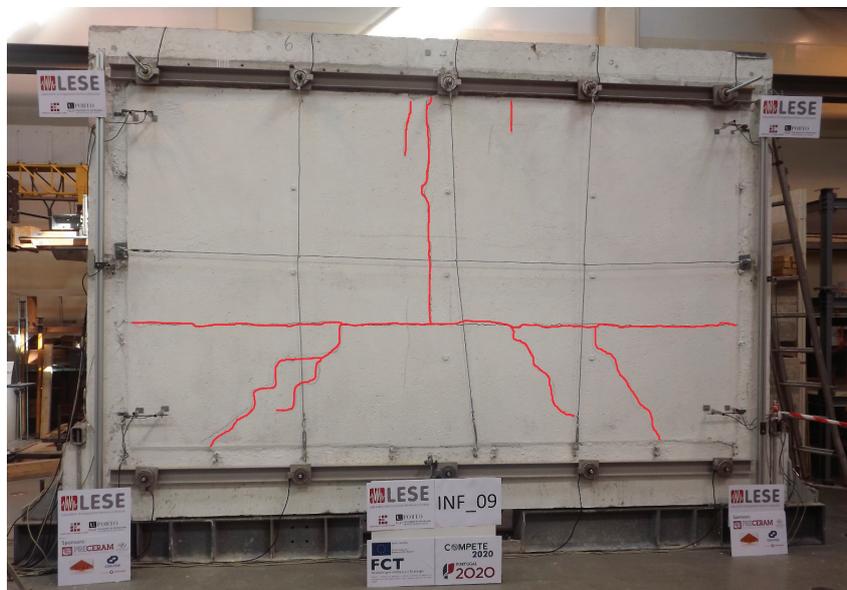
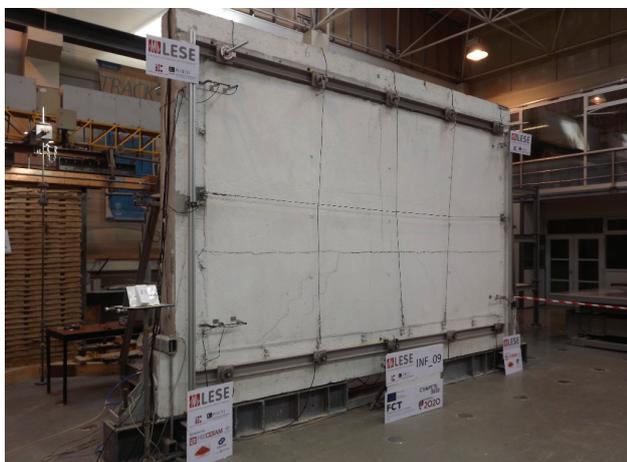
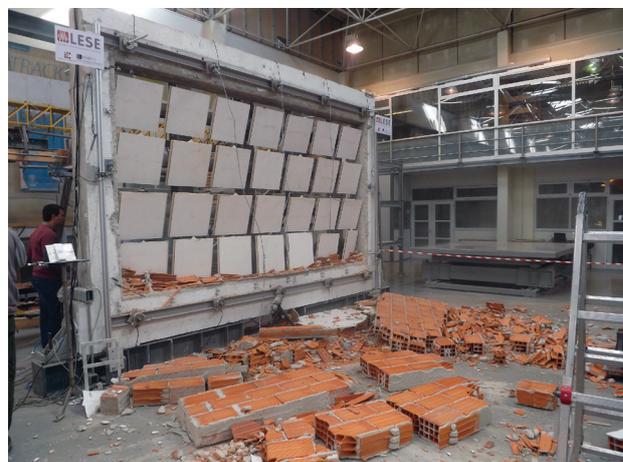
Figura 6 Parede não reforçada Inf\_09 --: Danos observados a) padrão de Fissuração; b) vista lateral pré-colapso; c) vista lateral pós colapso

Durante a realização do ensaio, não se verificou qualquer tipo de dano até ao deslocamento para fora-do-plano igual a 5 mm. Para este mesmo nível de deslocamento verificou-se o destacamento do reboco em algumas zonas do painel. De seguida, para um deslocamento de 7,5 mm verificou-se o início da abertura de uma fissura horizontal a uma cota aproximadamente correspondente a 1/3 da altura do painel. Quando a parede atingiu um deslocamento alvo de 15 mm, a fissura horizontal tornou-se mais pronunciada ao mesmo tempo que surgiu uma fissura vertical na zona central do painel, desde o topo até à fissura horizontal existente. Seguidamente, para o deslocamento de 25 mm surgiram fissuras diagonais, que se iniciaram no alinhamento da fissura horizontal existente até à base do painel. Por fim, para um deslocamento de 30 mm, ocorreu o colapso do painel que se desintegrou totalmente. Assim, o padrão de fissuração observado foi essencialmente trilinear como evidenciado na Figura 6a; as Figuras 6b e 6c apresentam o aspeto geral do painel no instante antes e após o seu colapso.

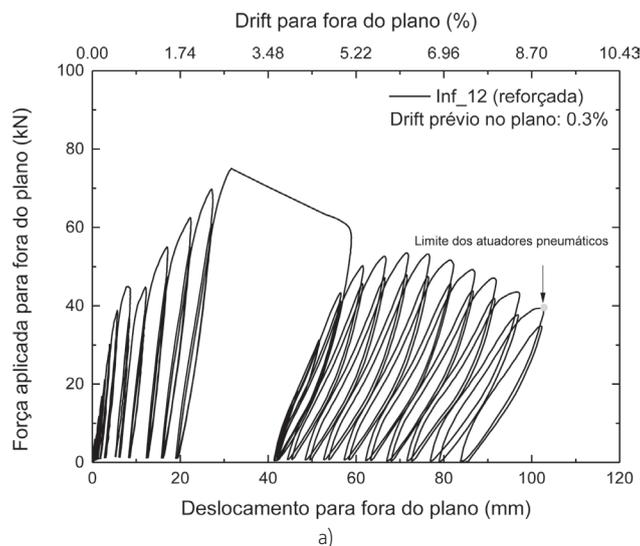
Figura 8 Parede Inf\_12: a) curva força-deslocamento; b) primeira fissura para fora do plano e c) padrão de fissuração final

Após o término do ensaio no plano foi realizado o ensaio para fora do plano. Da resposta força-deslocamento, apresentada na Figura 8a, é possível registar uma rigidez inicial do painel de 7,44 kN/mm tendo a primeira fissura observada durante apenas este ensaio surgido para um *drift* para fora do plano de 0,71% e uma força correspondente de 44,90 kN. A fissura desenvolvida era igualmente diagonal e paralela à que foi desenvolvida durante o ensaio no plano (ver Figura 8b). Após o desenvolvimento da primeira fissura, outras fissuras diagonais e horizontais foram sendo visíveis até que foi atingida a resistência máxima da parede para um *drift* de 2,75 kN e uma força de 75 kN. Ao atingir a força máxima, a parede destacou-se da viga superior tendo-se observado um ligeiro escorregamento da rede de armação relativamente à chapa metálica fixada à viga. Nesse instante ocorreu uma redução súbita de resistência até aos 60 kN e continuou a diminuir até atingir o *drift* de 8.91% com uma força residual de 39,16 kN. Os danos finais da parede podem ser observados na Figura 8c. Verificou-se que o reboco armado foi eficiente a prevenir o colapso da parede, mesmo para níveis elevados de deformação.

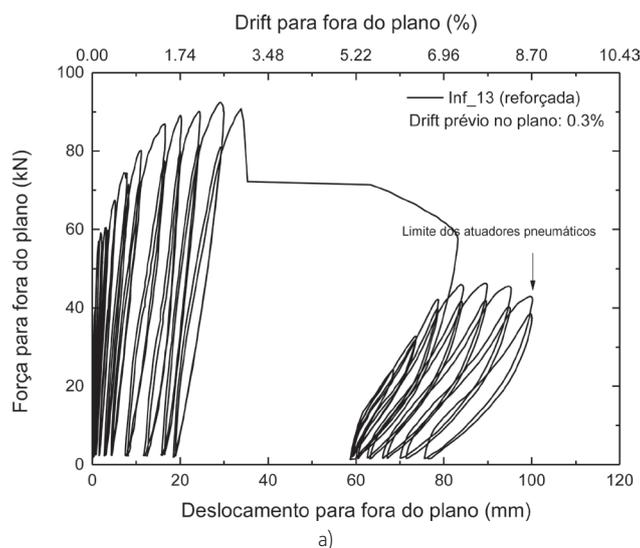
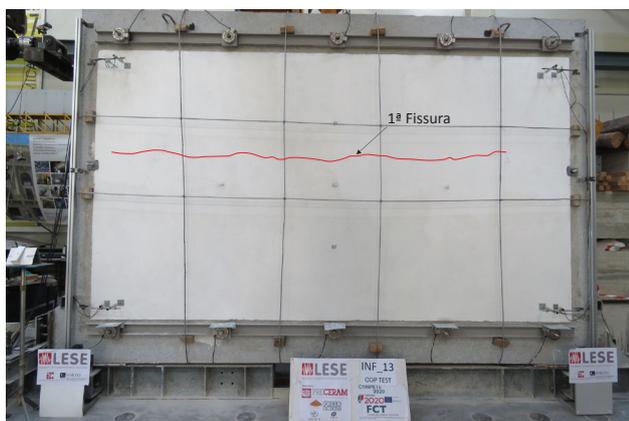
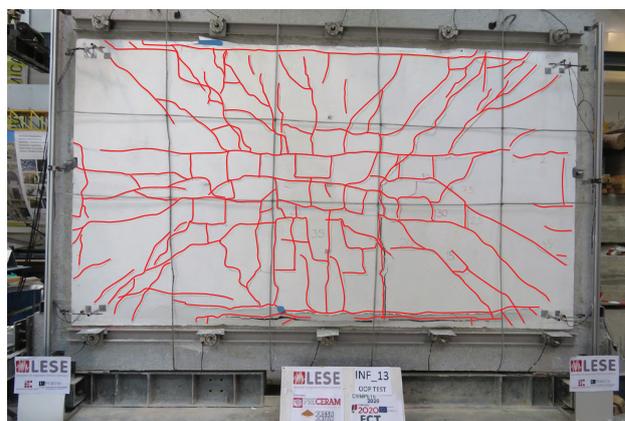
Figura 9 Parede Inf\_13: a) curva força-deslocamento; b) primeira fissura para fora do plano e c) padrão de fissuração final

A parede Inf\_13 foi submetida unicamente a um ensaio para fora do plano, à semelhança da parede de referência Inf\_09. A resposta força-deslocamento desta parede é apresentada na Figura 9a. Desta resposta é possível verificar que a rigidez inicial da parede é de 80,92 kN/mm. A primeira fissura durante este ensaio ocorreu para um *drift* de 0,71% e foi uma fissura horizontal abaixo da zona central da parede, conforme é apresentado na Figura 9b. Foi observado novamente o desenvolvimento de diversas fissuras

horizontais e diagonais até ser atingida a força máxima de 92,31 kN, correspondente a um *drift* de 2,55%. Após este instante, verificou-se um esmagamento por compressão na zona traseira da parede, mais concretamente nos tijolos localizados na primeira fiada. Com este mecanismo de rotura a resistência da parede reduziu para cerca de 44 kN e o *drift* atingiu os 7%, aproximadamente.

Até ao fim do ensaio não se observou uma redução da resistência da parede e a resistência residual foi de cerca de 42,61 kN para um *drift* de 8,70%. O padrão de fissuração final da parede Inf\_13 é apresentado na Figura 9c.
