NÚMERO 18

MARÇO 2022

revista portuguesa de engenharia de estruturas

número temático: **reabilitar
& betão estrutural**

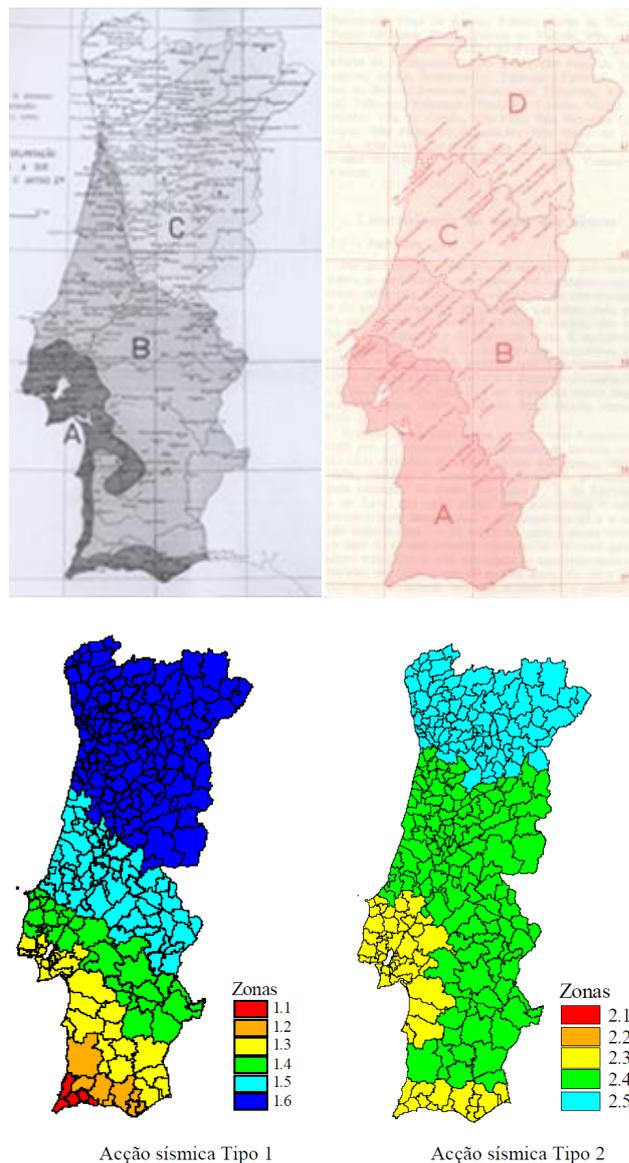
Figura 1 Zonamento Sísmico considerado em 1958/1961, 1983 e 2010 (zonamento diferente para o sismo afastado, agora designado tipo 1, e sismo próximo, agora designado sismo 2)

Na Figura 1 apresenta-se o zonamento sísmico no continente considerado nos regulamentos de 1958 e 1961, no RSA de 1983 e no Anexo Nacional da NPEN 1998-1 (Eurocódigo 8)

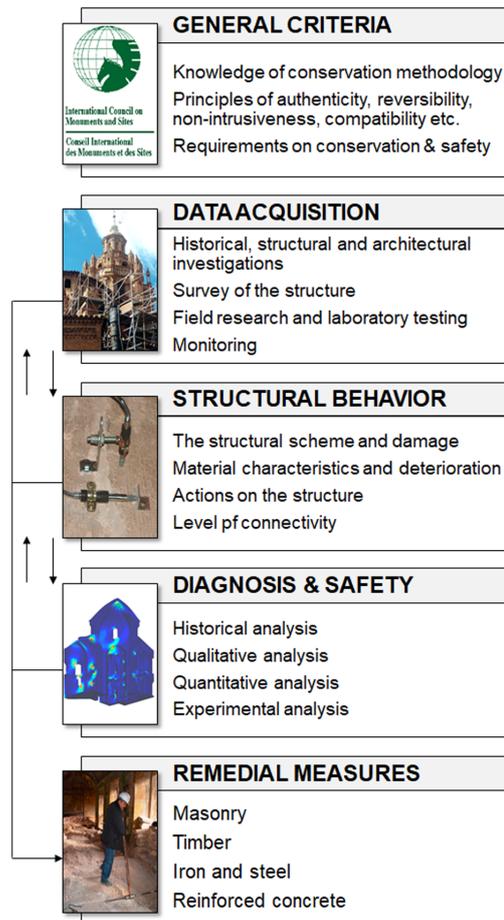
Figura 2 A metodologia ISCARSAH do ICOMOS [6]

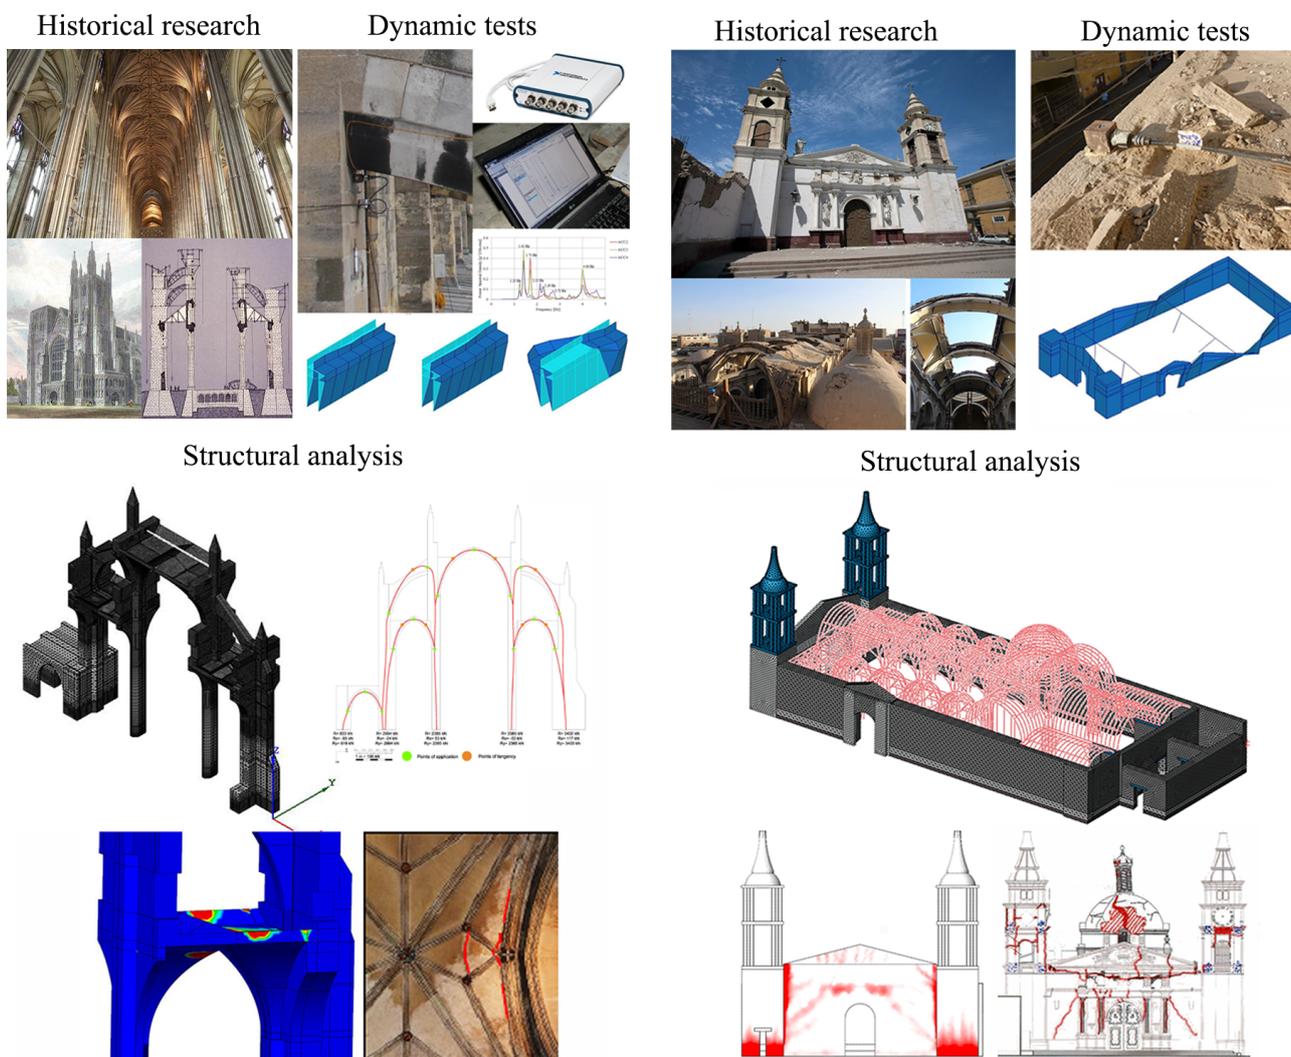
Figura 3 Exemplos de metodologia e aplicação a casos de estudos com macro-modelação: Catedral da Cantuária no Reino Unido (esq.) [10]; Catedral de Ica no Peru (dir.) [11]

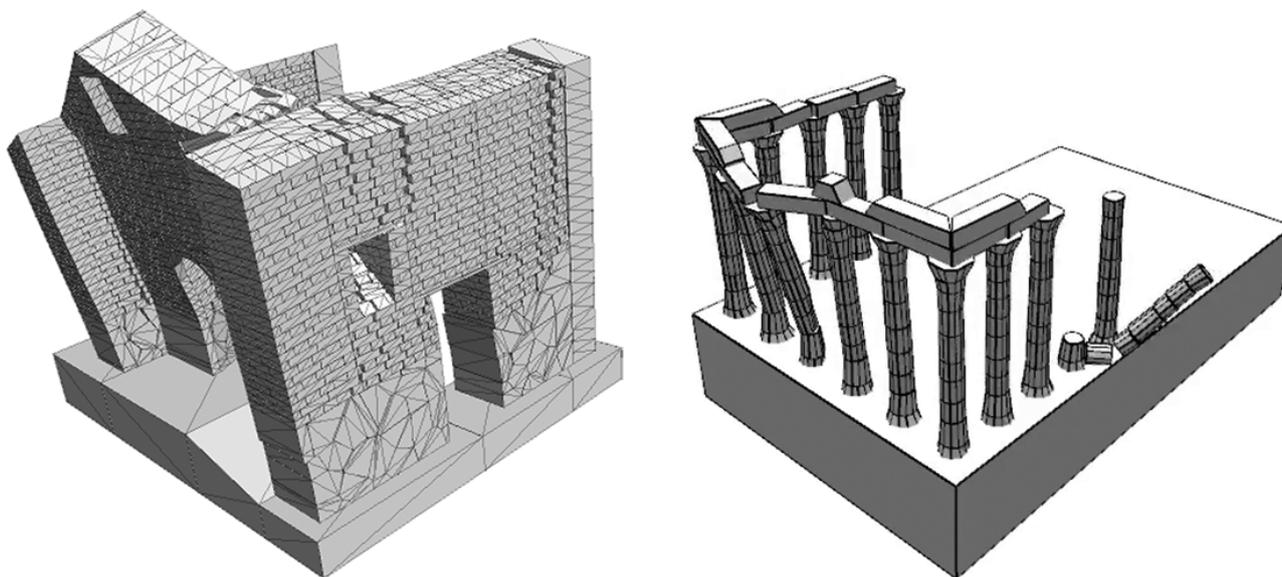
Figura 4 Aplicações a casos de estudo com micro-modelação: Igreja de Kuñotambo no Peru (esq.) [12]; Templo de Évora (dir.) [13]

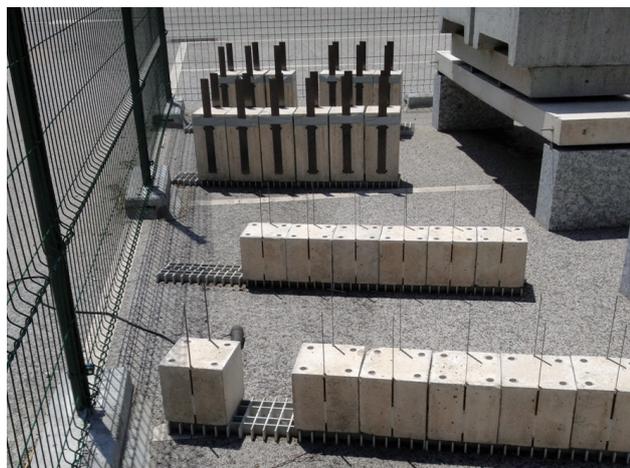
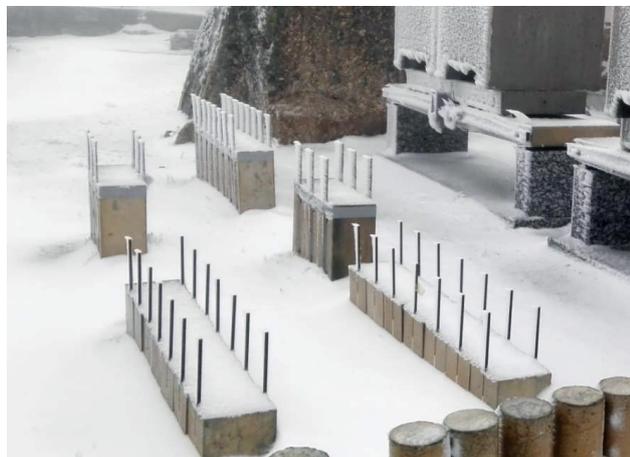
Figura 1 Aspetto dos provetes para estudo da aderência instalados nos ambientes (a) E3 e (b) E4

(20 °C / 55% HR), foi considerado o ambiente de referência; o ambiente E2 foi escolhido para investigar o efeito da imersão em água a temperatura controlada de 20 °C. Ambos os ambientes artificiais foram encontrados na Universidade do Minho. Os ambientes reais localizam-se em vários pontos de Portugal, na tentativa de serem alcançadas condições específicas de envelhecimento, nomeadamente: E3 – níveis de carbonatação do betão elevados, tendo a estação experimental sido instalada no Laboratório Nacional de Engenharia Civil (LNEC), em Lisboa; E4 – ciclos de gelo-degelo, tendo a estação experimental sido instalada na Barragem da Lagoa Comprida (Seia), na Serra da Estrela; E5 – temperaturas de serviço extremas e baixa humidade relativa, tendo a estação experimental sido instalada na fábrica da S&P Clever e Reinforcement Ibérica, em Elvas; e, E6 – níveis elevados de concentração de cloretos em suspensão no ar e elevada humidade relativa, tendo a estação experimental sido instalada Porto de Mar de Viana do Castelo (APDL), em Viana do Castelo. A título de exemplo, na Figura 1 apresentam-se os provetes instalados nos ambientes E3 e E4.

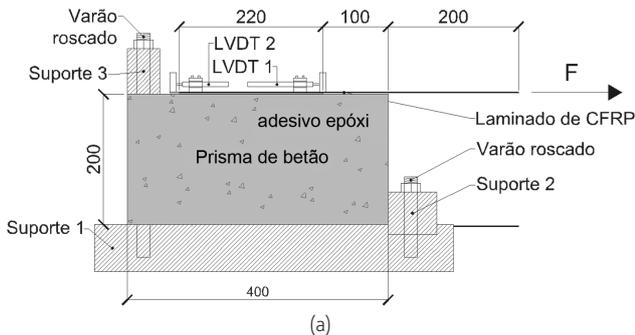
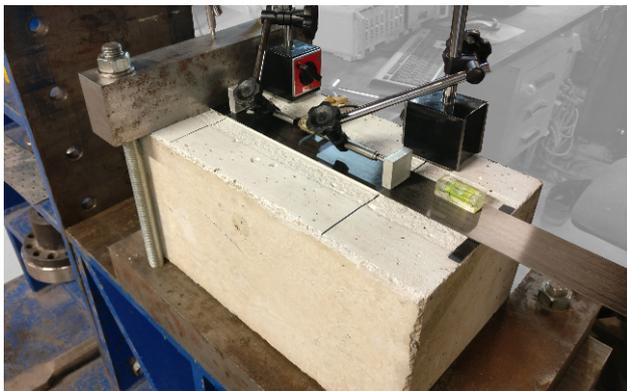
Figura 2 (a) Geometria do provete e configuração de ensaio, e (b) fotografia ilustrativa de um ensaio de aderência EBR. Nota: todas as dimensões encontram-se em [mm]

A Figura 2 apresenta a geometria dos provetes para o estudo da aderência da ligação EBR e a respetiva configuração de ensaio.

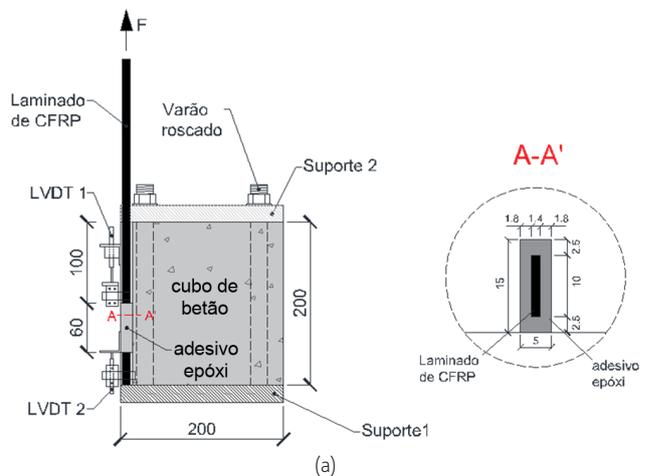
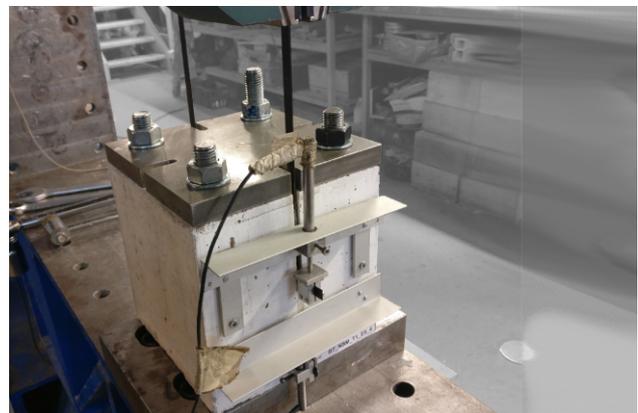
Figura 3 (a) Geometria do provete e configuração de ensaio, e (b) configuração do ensaio de aderência NSM. Nota: todas as dimensões encontram-se em [mm]

A durabilidade da ligação do sistema NSM foi estudada com recurso também a ensaios de arranque direto. A Figura 3 apresenta a geometria dos provetes e a respetiva configuração de ensaio. Foi adotado um bloco cúbico de betão com 200 mm de aresta, sendo aplicado um laminado de CFRP de $10 \times 1,4$ [mm] (L10) ao longo de um comprimento de ligação de 60 mm. O laminado CFRP foi inserido no centro de um entalhe com 15×5 [mm] previamente aberto na superfície do bloco de betão. O valor do comprimento de aderência foi adotado para (i) evitar a rotura do CFRP e (ii) ter comprimento suficiente para ser representativo do sistema e minimizar a influência dos efeitos de extremidade inevitáveis [5]. Para realizar o ensaio foi utilizado um equipamento servo controlado. O deslocamento nas extremidades carregadas e livre, foram medidos através de dois LVDTs (campo de medição $\pm 2,5$ mm e erro linear de $\pm 0,05\%$ F.S.), respetivamente, LVDT1 e LVDT2. A força (F) foi medida por uma célula de carga colocada entre a garra e o atuador, com capacidade de 200 kN (erro linear de $\pm 0,05\%$ F.S.). Os ensaios foram realizados em controlo de deslocamento através do LVDT1, com uma velocidade de 2 μ m/s.

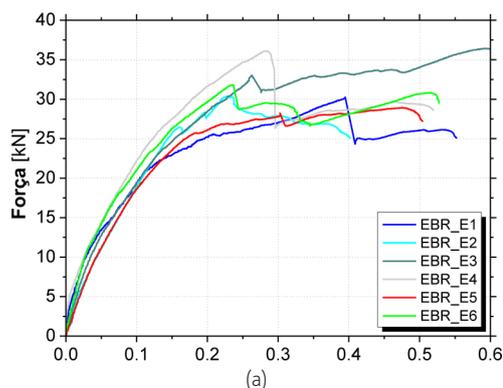
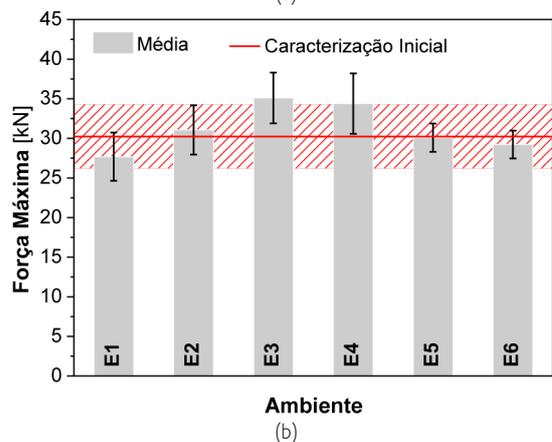
Figura 4 Resultados de ensaios de aderência EBR após dois anos de exposição em cada ambiente: (a) Curvas típicas força de corte vs. deslizamento na extremidade carregada; (b) força de corte máxima

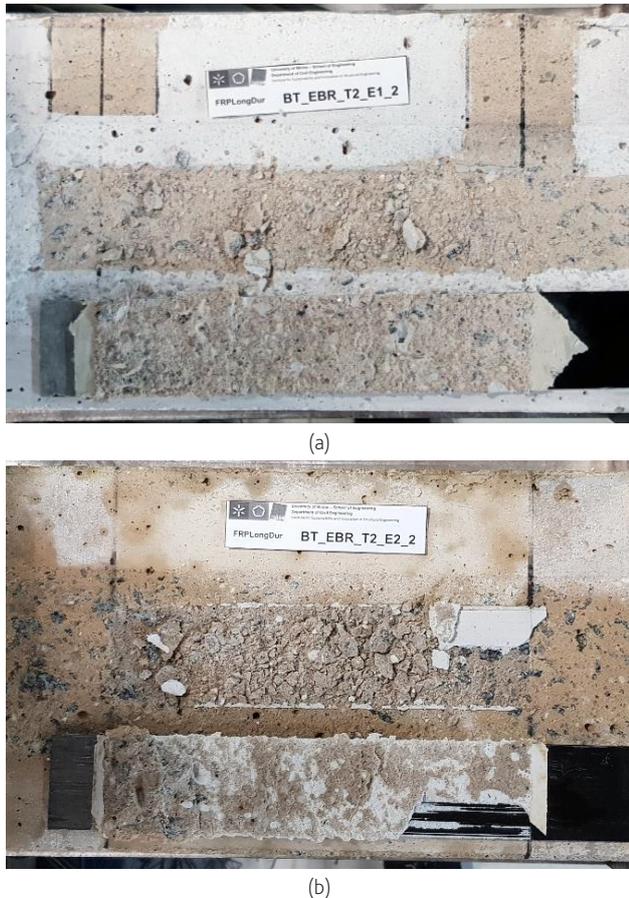
Figura 5 Modos de rotura típicos observados nos ensaios de aderência EBR: (a) rotura coesiva do betão - C e (b) rotura coesiva do betão e destacamento na interface laminado-adesivo - C + F/A

dominante foi coesivo no betão (ver Figura 5), esta observação deve-se provavelmente a variações nas propriedades mecânicas do adesivo através do reportado “physical ageing” que caracteriza os adesivos poliméricos. Comparando os valores de F_{max} obtidos nos provetes E2-E6 após dois anos de exposição com a caracterização inicial, o maior aumento de F_{max} (+16,2%) foi verificado no ambiente E3, enquanto no E4 o aumento foi de +13,6%. Além disso, obteve-se também aumento em E2 (3,0%), e pequenos decréscimos em E5 (-0,3%) e E6 (-3,3%). A absorção de água pode causar plasticização e um aumento do volume nos adesivos de origem epoxídica, levando a reduções consideráveis no módulo de elasticidade e resistência, tal como descrito na literatura, e.g. [15-16]. No entanto, é de ressaltar que, a imersão em água (ambiente E2) e o ensaio em estado saturado do provete parecem não afetar o comportamento da aderência nos provetes EBR. Este facto pode estar relacionado com a plasticização do adesivo, que pode ter levado a uma redução nos picos de tensão nas interfaces e levar a uma distribuição mais uniforme das tensões ao longo do comprimento da ancoragem, conduzindo a um aumento da força máxima. Em relação ao aumento da força máxima nos ambientes naturais, o motivo para tal observação pode estar relacionado com a pós-cura do adesivo que certamente ocorreu durante o período de exposição, bem como, a variação da resistência à tração superficial do betão.

A Figura 5 apresenta os modos de rotura observados nos ensaios de aderência EBR. O modo de rotura dominante após dois anos de exposição foi a rotura coesiva no betão - apenas num ensaio foi também observada a rotura coesiva do betão simultaneamente com destacamento na interface laminado-adesivo, conforme apresentado na Tabela 3. Não foram observadas diferenças significativas entre os modos de rotura com o tipo de exposição.

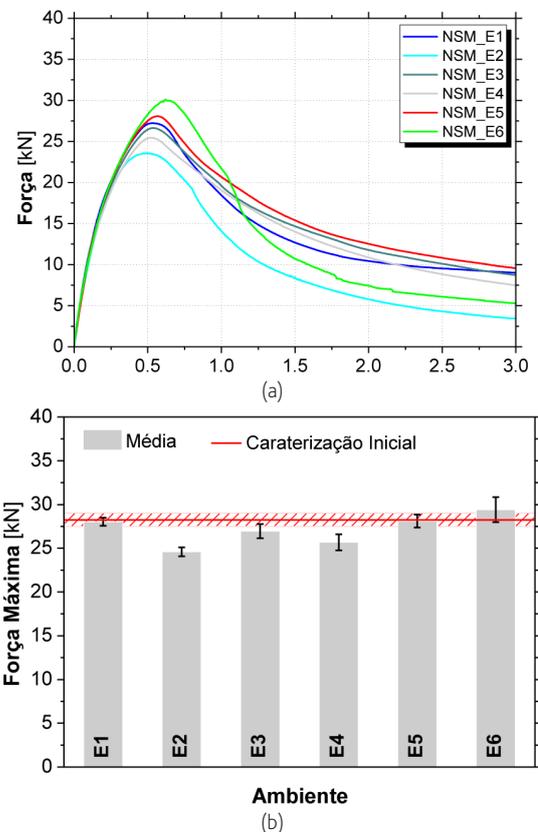
Figura 6 (a) Resultados de ensaios de aderência EBR após dois anos de exposição em cada ambiente: (a) Curvas típicas $F_i - s_i$; (b) força de corte máxima

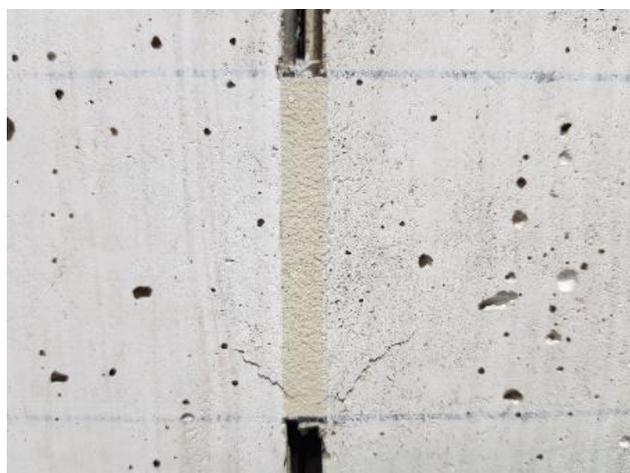
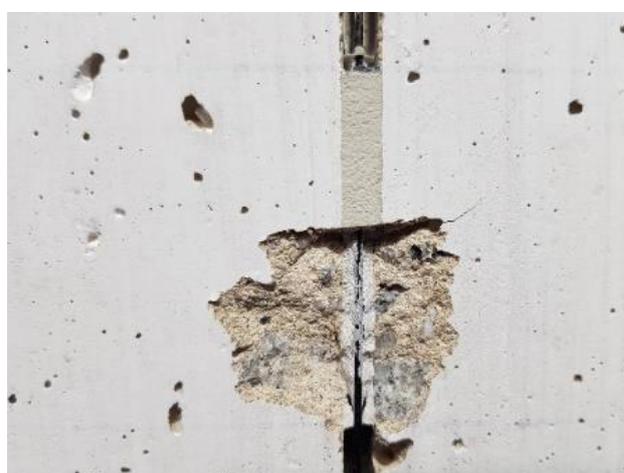
Figura 7 Modos de rotura dominantes nos ensaios de aderência NSM: (a) rotura por deslizamento na interface laminado-adesivo com fendilhação do betão – F/A + CC e (b) rotura por deslizamento na interface laminado-adesivo com destacamento de betão – F/A + CS

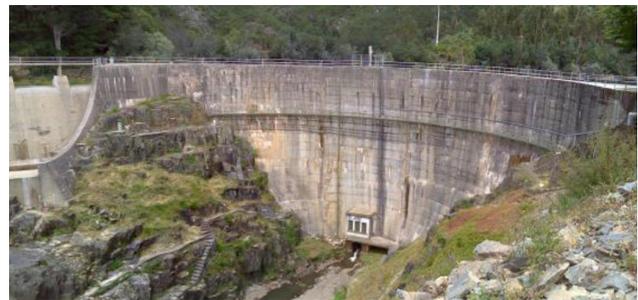
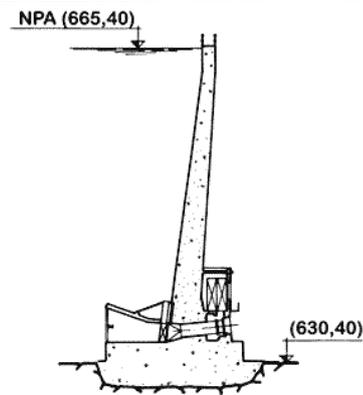
Figura 2 Barragem do Alto Ceira. Vista de jusante e corte pela consola central

A barragem do Alto Ceira, construída em 1949 e desativada em 2013 (através de demolição do seu trecho central), era uma abóbada delgada com 36 m de altura (Figura 2). A obra apoiava-se num maciço xistoso. Na sua construção foi usado betão produzido com agregados quartzíticos. Desde a década de 1960 que o comportamento observado da barragem se caracterizou por deslocamentos progressivos, verticais para cima e radiais para montante. A fendilhação dos paramentos e do coroamento acentuou-se ao longo do tempo, tendo-se chegado a um estado muito avançado no início deste século, com passagem franca de água pelas fendas na zonas dos rins (Figura 3).

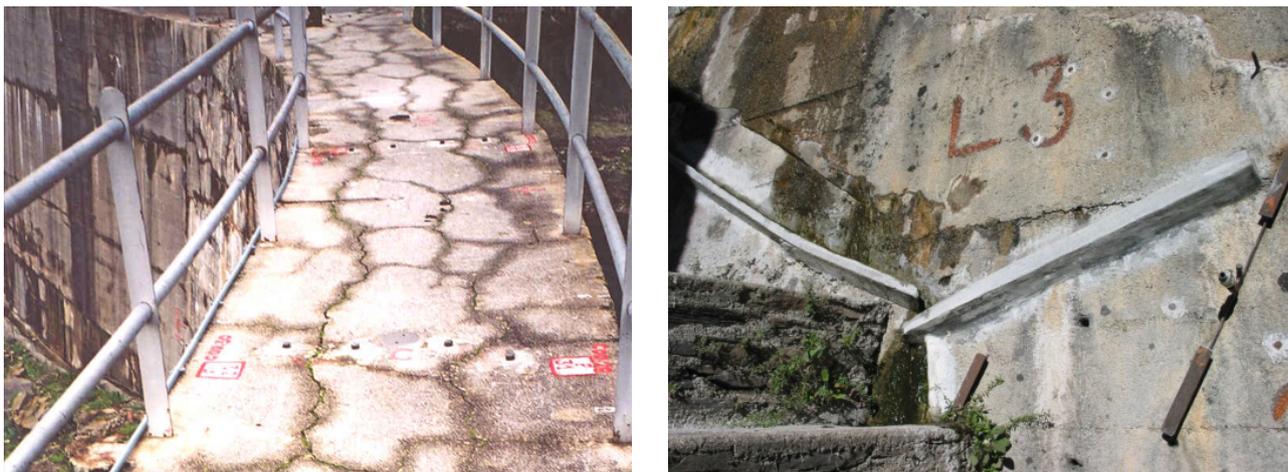
Figura 3 Barragem do Alto Ceira. Fendilhação difusa, do tipo craquelê, no piso do coroamento (à esquerda) e bica no paramento de jusante para coletar repasses pelas fendas (à direita)

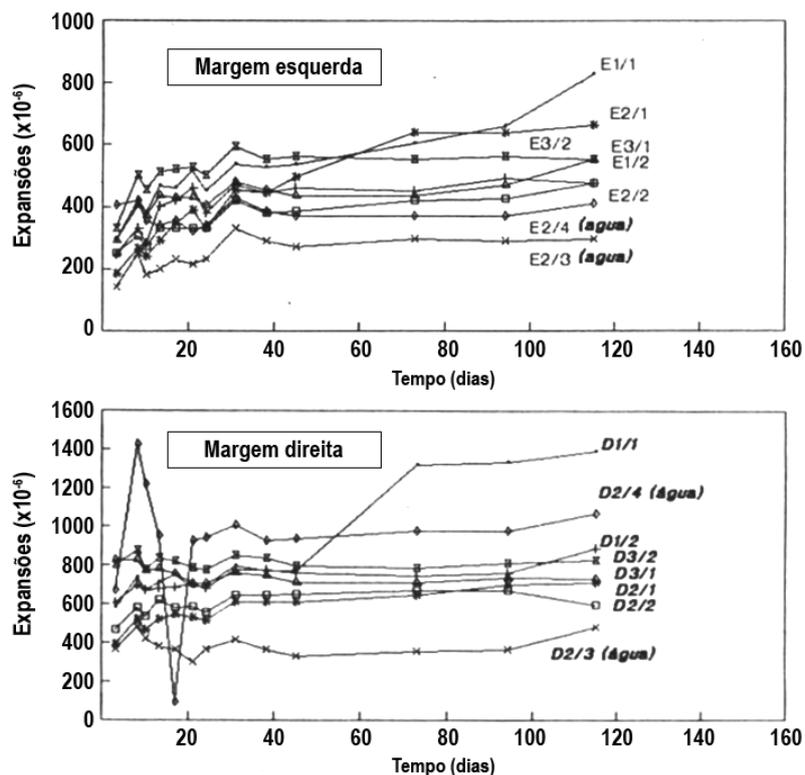
Figura 4 Barragem do Alto Ceira. Resultados dos ensaios de expansão acelerada de provetes de betão (extraídos em 1990) imersos em solução saturada de cloreto de sódio e em água destilada, em estufa a 50 °C (adaptada de [4])

Os primeiros ensaios laboratoriais, físicos e químicos, realizados sobre amostras de betão retiradas do corpo da obra em 1986, confirmaram a gravidade da deterioração do betão e o seu elevado potencial remanescente de expansão [3]. Em 1990 foi feita uma nova campanha de amostragem e ensaios do betão da barragem. Os resultados dos ensaios de expansão acelerada, realizados com os provetes de betão imersos em solução saturada de cloreto de sódio e em água destilada, em estufa a 50 °C, são apresentados na Figura 4 [4]. Nos provetes realizados a partir das amostras retiradas do lado da margem esquerda foram obtidas expansões remanescentes máximas de cerca de 1400×10^{-6} .

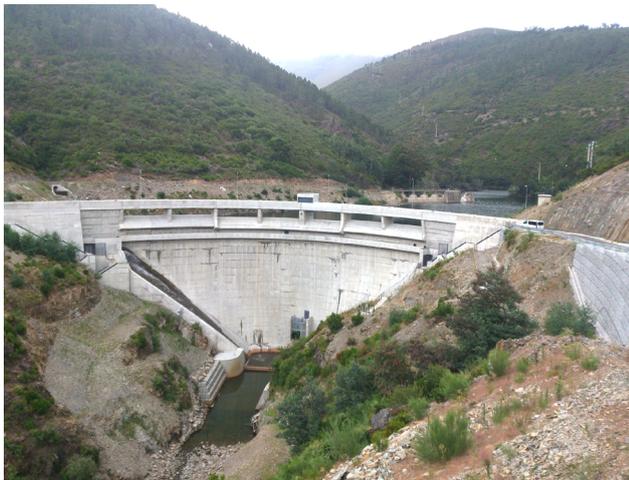
Figura 11 Barragem do Alto Ceira. Vista da nova barragem (designada por Alto Ceira II) e da barragem antiga parcialmente demolida, em julho de 2014, no final do primeiro enchimento da albufeira

nova barragem, também do tipo abóbada, que foi construída cerca de 300 m a jusante (Figura 11), entre 2011 e 2013 [11]. A barragem antiga foi desativada através da demolição do trecho central da abóbada. Trata-se do único caso de substituição de uma barragem de betão, em Portugal, devido a deterioração estrutural.

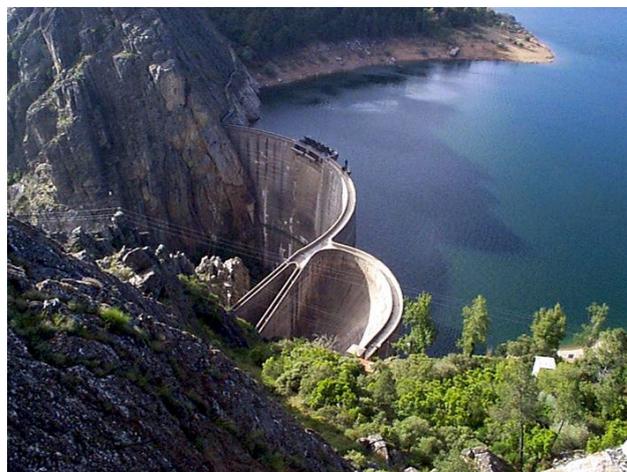
Figura 12 Barragem de Santa Luzia. Vista geral e corte pela consola central

A barragem de Santa Luzia é uma abóbada cilíndrica com 76 m de altura, implantada numa garganta natural escavada pela ribeira de Unhais num esporão quartzítico. É constituída por uma abóbada principal e por um arco-gravidade que fecha o trecho superior da margem esquerda (Figura 12), tendo sido concluída em 1943. Trata-se da primeira barragem abóbada construída em Portugal. O projeto foi de André Coyne. Foi também a primeira barragem estudada no LNEC através de modelos físicos estruturais, anos depois.

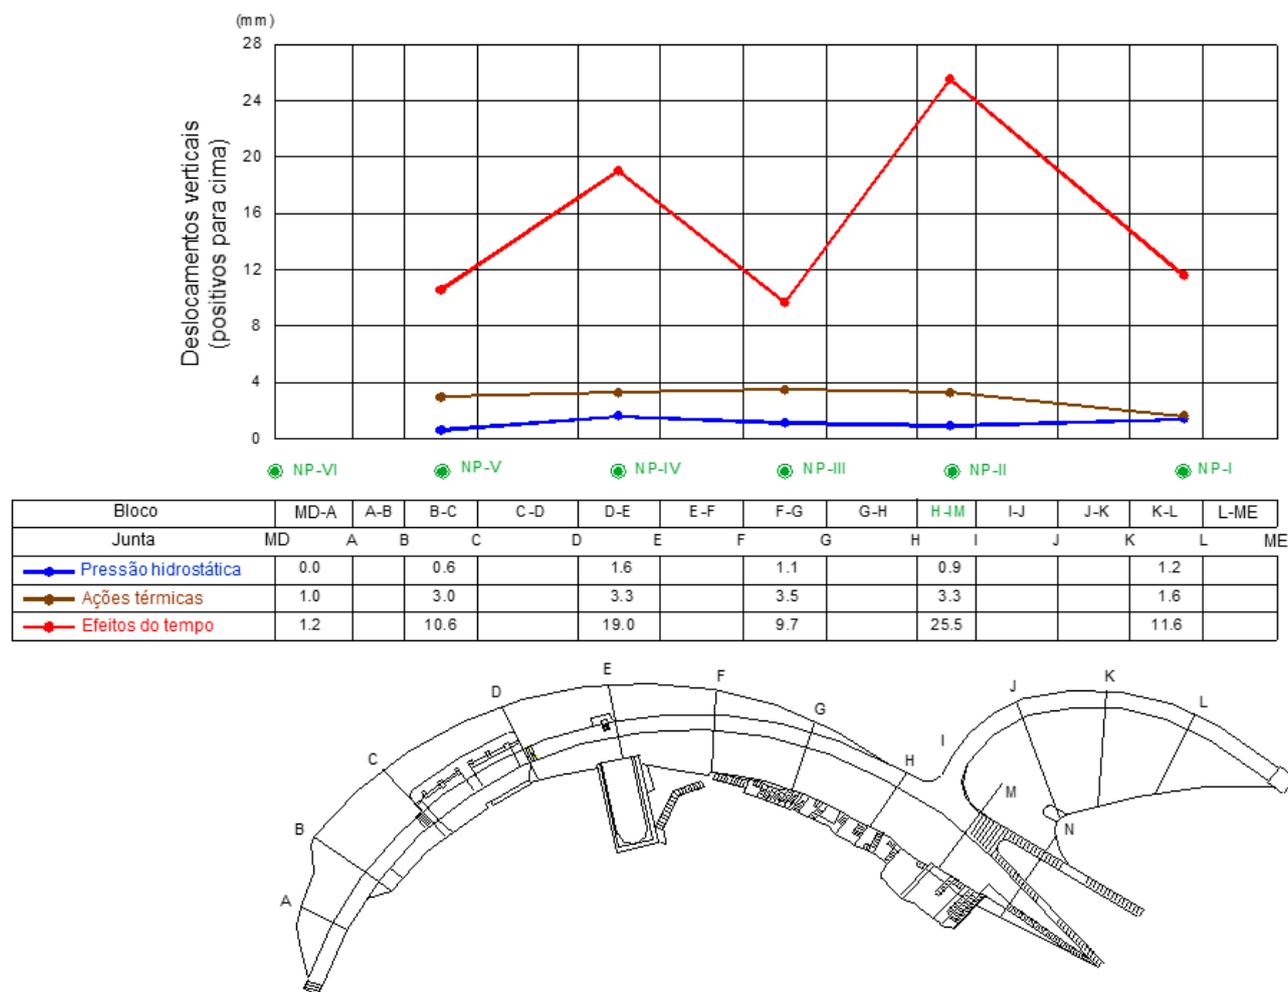
Figura 13 Barragem de Santa Luzia. Resultados da interpretação quantitativa dos deslocamentos verticais observados através de nivelamentos geométricos de precisão até 2011

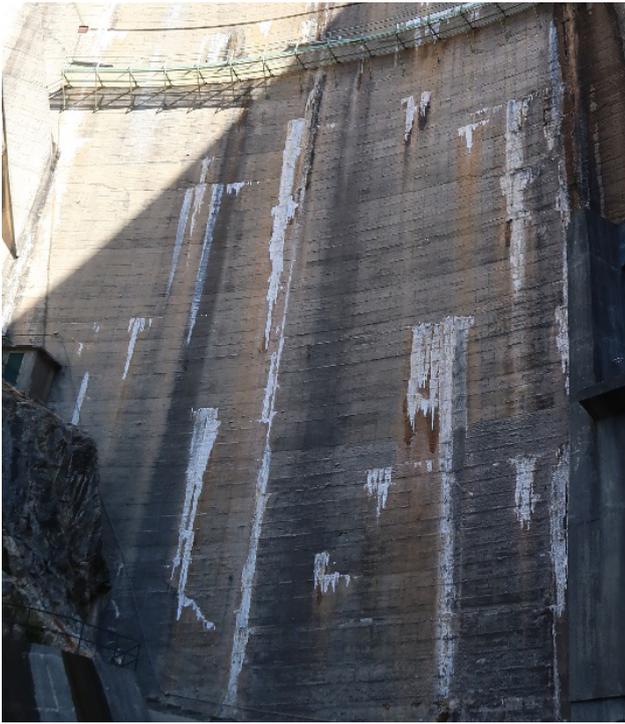
Figura 14 Barragem de Santa Luzia. Fendas na abóbada principal, no paramento de jusante em juntas de betonagem com depósitos de carbonatos de cálcio (à esquerda), e lineares no piso do coroamento, do lado da margem direita (à direita), em 2019

em todo o coroamento, e fendas lineares de menor abertura nos paramentos da abóbada e do arco-gravidade. Na Figura 14 e na Figura 15 apresentam-se fotografias, obtidas em 2019, de algumas zonas da obra onde se verifica maior fendilhação do betão.

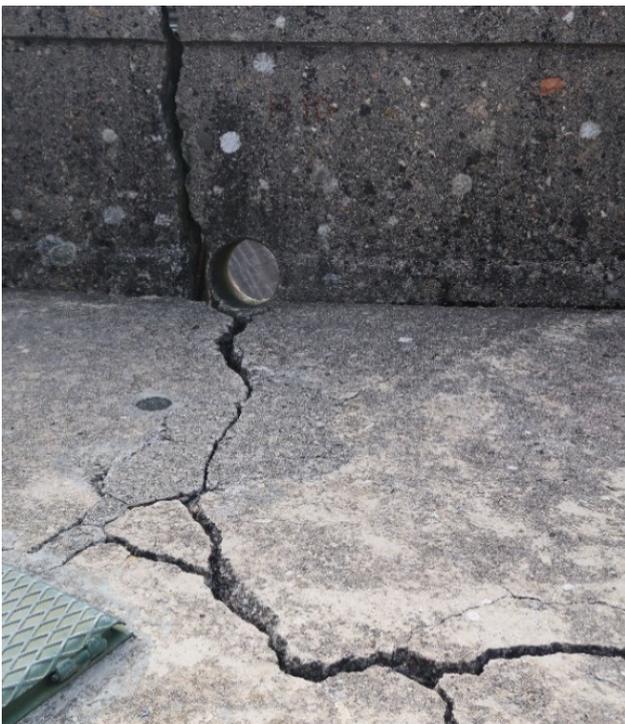
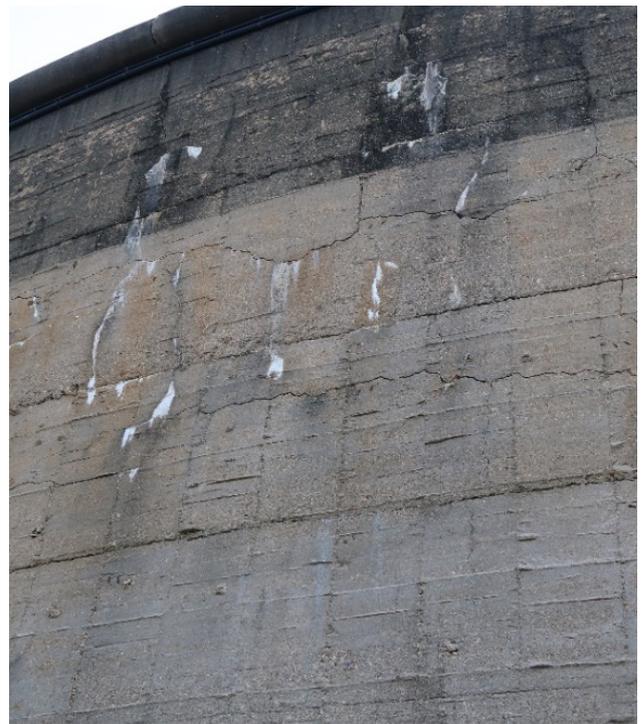
Figura 15 Barragem de Santa Luzia. Fendas muito abertas no coroamento, na zona de ligação entre a abóbada principal e o arco-gravidade (à esquerda) e fendilhação difusa no trecho superior do paramento de montante do arco-gravidade (à direita), em 2019

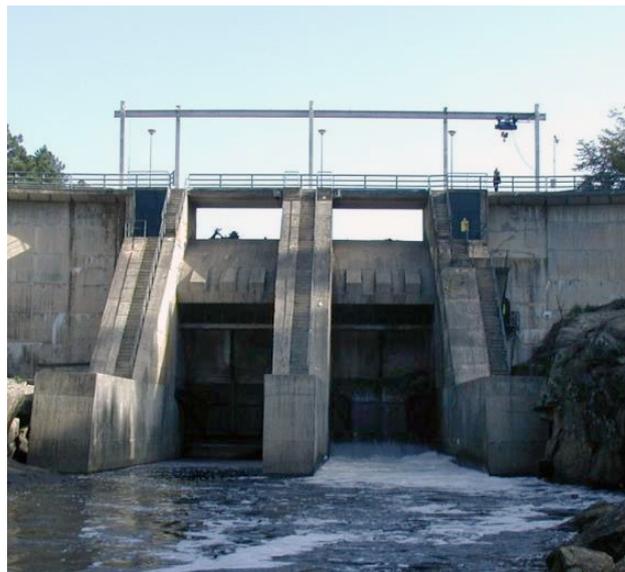
Figura 16 Barragem de Fagilde. Vista geral de jusante

estando apoiadas nos contrafortes laterais e em encontros artificiais (Figura 16). O primeiro enchimento da albufeira iniciou-se em junho de 1985 e terminou em janeiro de 1987.

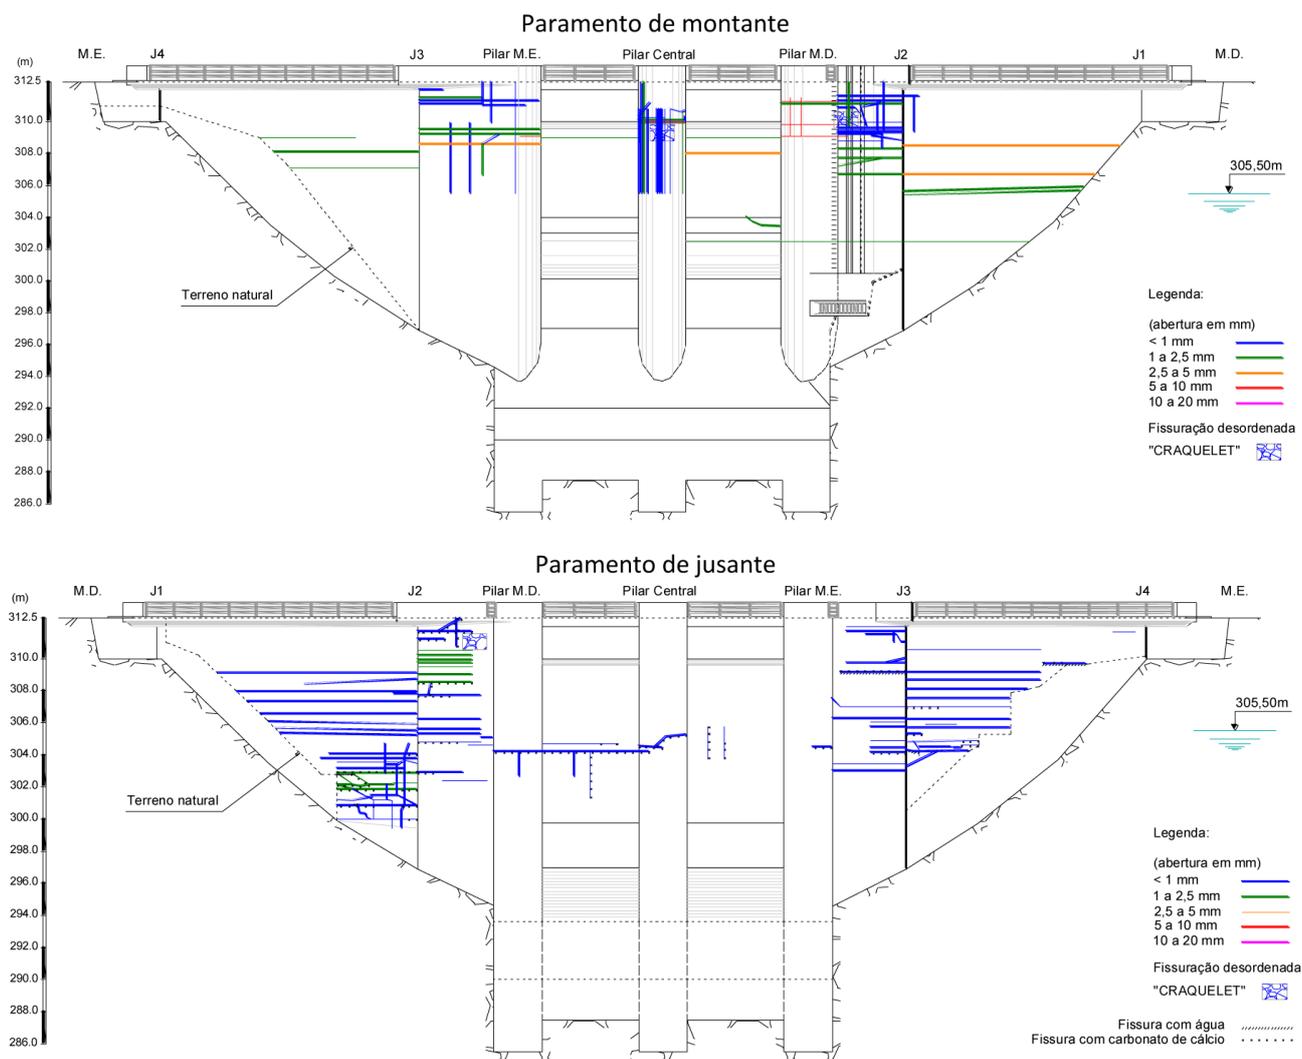
Figura 17 Barragem de Fagilde. Resultados do mapeamento da fendilhação dos paramentos realizado em outubro de 2004 e novas fendas detetadas em 2009 (cor verde) [29]

Em 2004 foi realizado um mapeamento da fendilhação superficial, com vista ao estabelecimento de um estado de referência. Foram caracterizadas as principais fendas existentes nos paramentos de montante e de jusante, faces dos contrafortes e coroaamento, através da sua numeração, localização, abertura, desenvolvimento e orientação média. Na Figura 17 apresentam-se estes resultados, bem como as novas fendas detetadas na atualização do levantamento realizada em 2009. A fendilhação das superfícies em 2004 era considerável, tendo a maior parte das fendas abertura inferior a 1 mm, mas um número reduzido de fendas (as mais expressivas) tinha maior abertura, mas sempre inferior a 10 mm. Na Figura 18 apresentam-se fotografias, obtidas em 2015 e 2016, de zonas da obra onde se verifica um estado mais avançado de deterioração do betão.

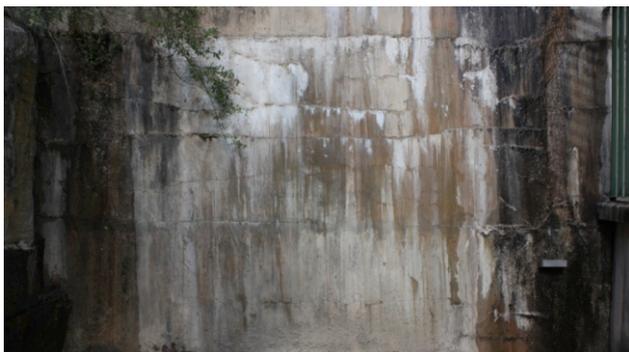
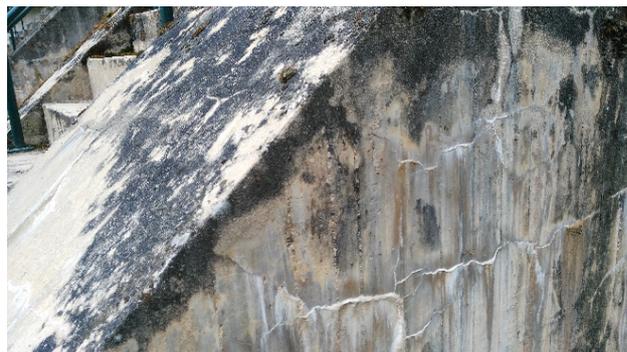
Figura 18 Barragem de Fagilde. Vistas de jusante de um trecho da abóbada direita, em 2015 (à esquerda), e de uma zona do contraforte central, em 2016 (à direita) [29]

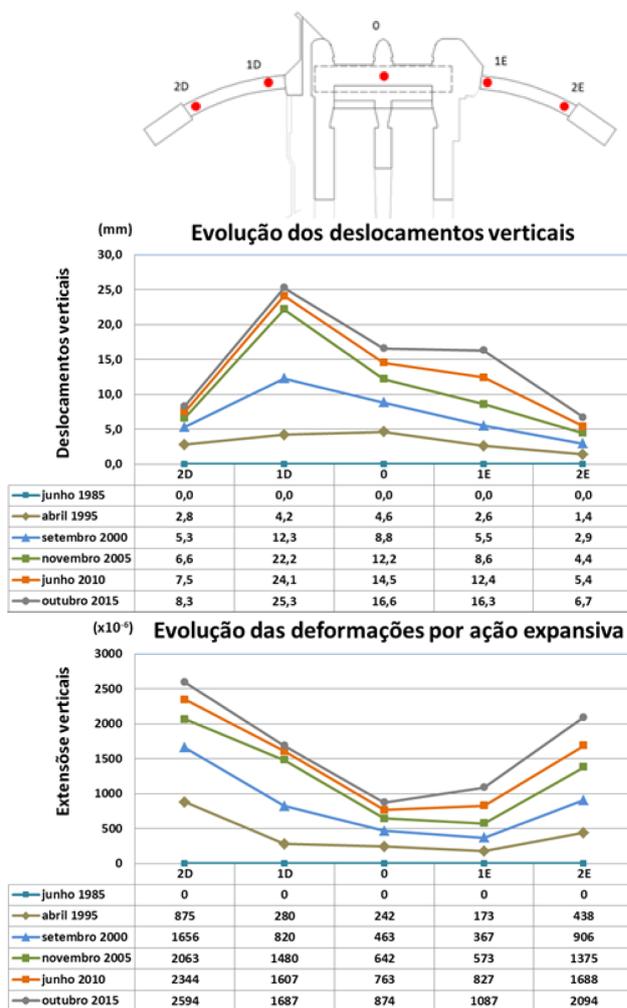
Figura 19 Barragem de Fagilde. Resultados da interpretação quantitativa dos deslocamentos verticais observados no coroamento através de nivelamentos geométricos de precisão, até 2015, e estimativa das correspondentes extensões verticais [30]

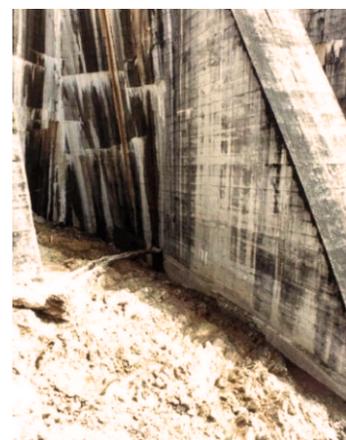
Figura 21 Barragem de Pracana. Fendilhação generalizada do paramento de montante e das almas dos contrafortes (fotografias captadas antes das obras de reabilitação)

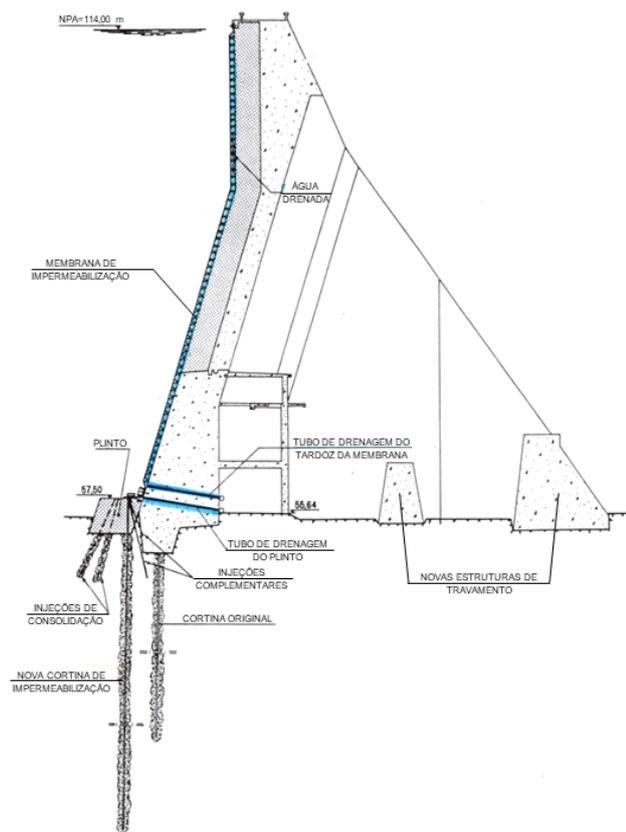
Figura 22 Barragem de Pracana. Trabalhos de reabilitação de 1988-1992: impermeabilização e drenagem da estrutura e fundação; e novas estruturas de travamento a jusante (adaptada de [34])

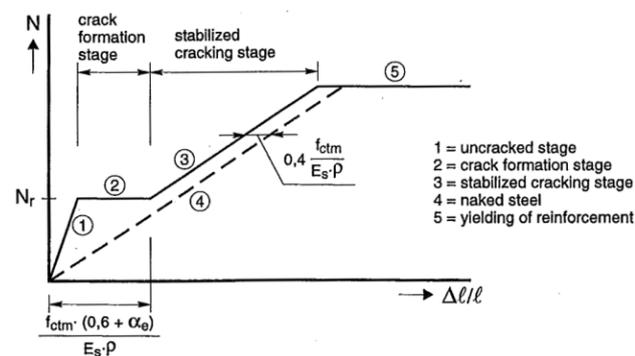
Figura 1 Relação genérica esforço axial-extensão média do aço num tirante de betão armado [2]

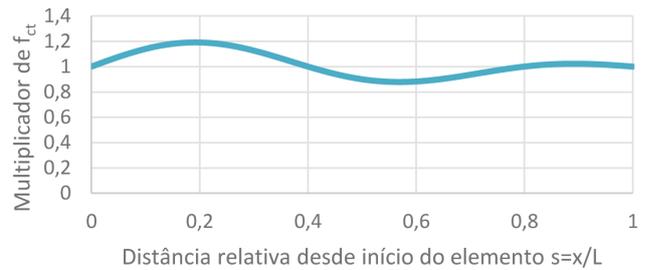
Figura 3 Distribuição da resistência no comprimento do tirante dada pela soma da unidade com dois senos com frequências distintas.

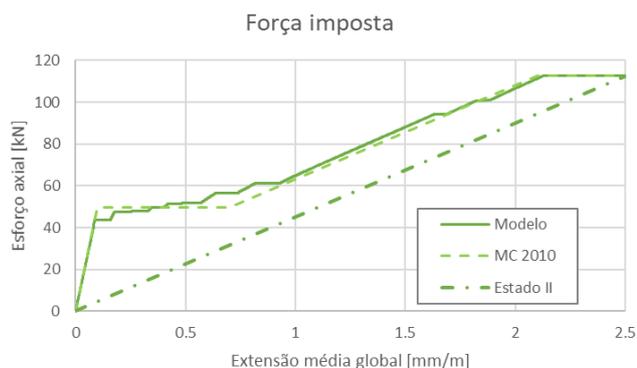
Figura 4 Esforço axial-extensão média do tirante para $\rho = 1,5\%$ e com sujeito a força aplicada

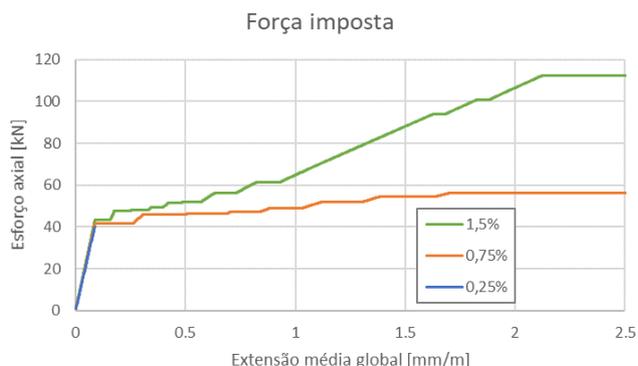
Figura 5 Curvas esforço axial-extensão média do tirante para diferentes valores de ρ

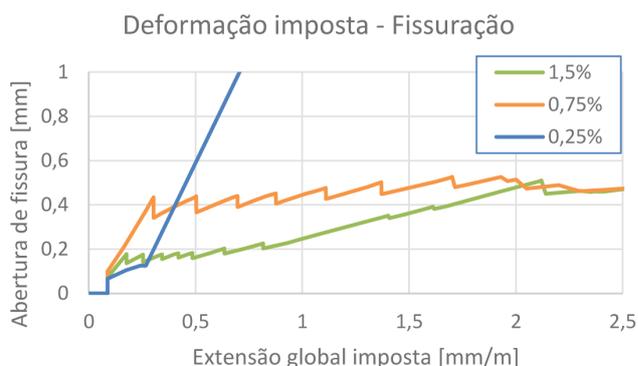
Figura 10 Abertura da primeira fissura, medida ao nível do aço, num tirante com diferentes taxas de armadura e sujeita a deformação imposta

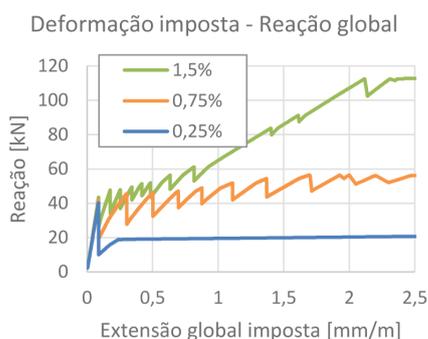
Figura 8 Curvas esforço axial - extensão média de tirantes com diferentes rácios de armadura sujeitos a deformação imposta

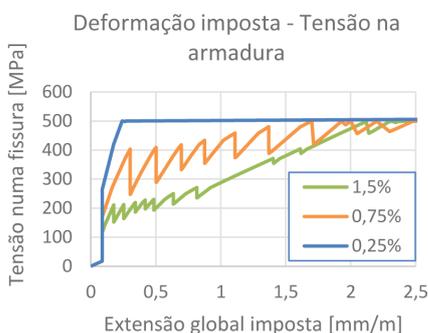
Figura 9 Tensões na armadura num subelemento fissurado quando os tirantes são sujeitos a deformação imposta

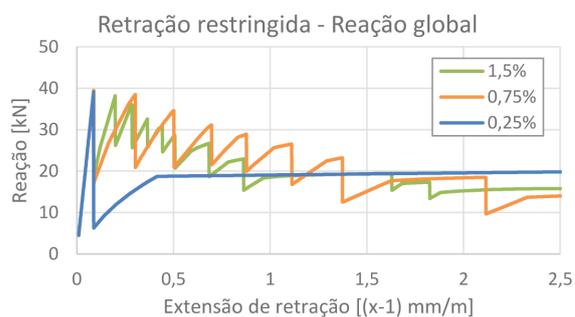
Figura 11 Força axial de restrição – extensão de retração num tirante com diferentes taxas de armadura e sujeito à retração do betão

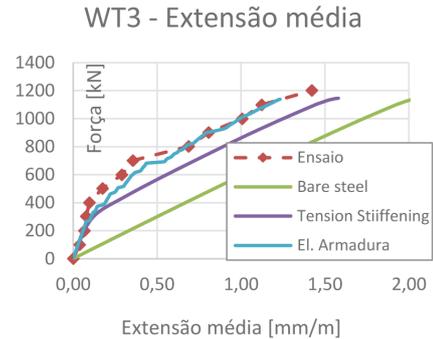
Figura 14 Extensão média do tirante inferior da viga parede WT3

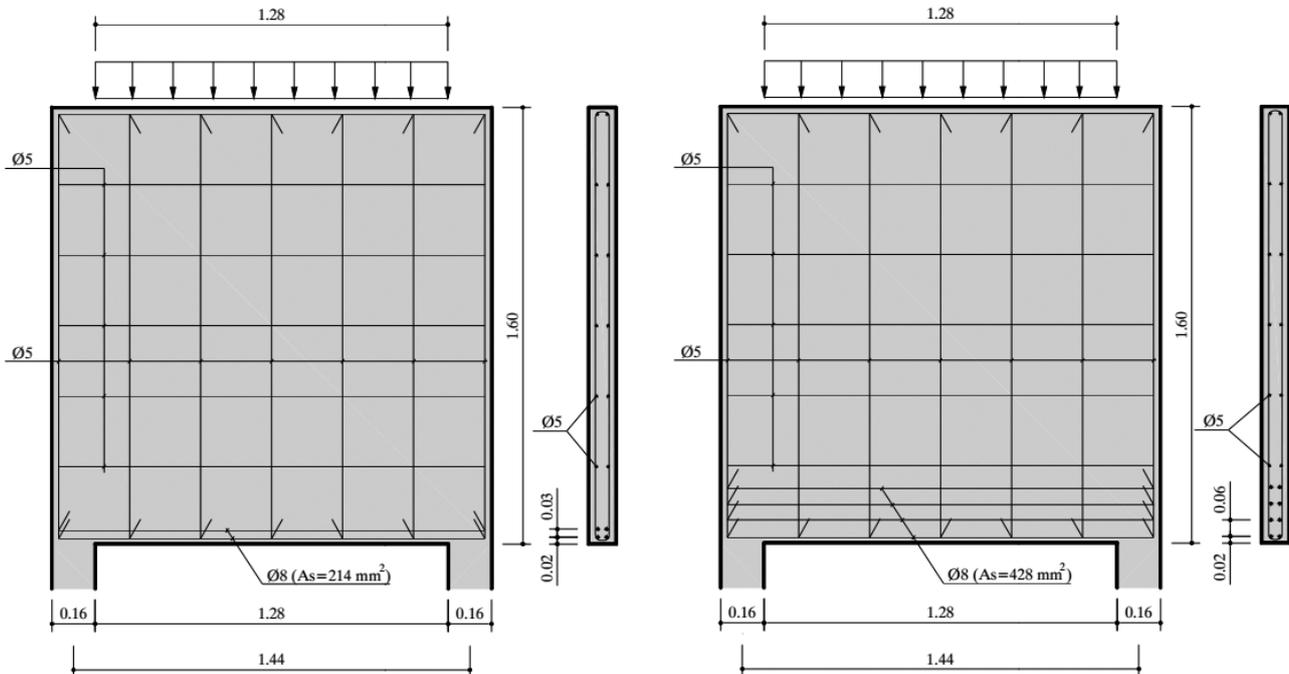
Figura 13 Geometria e armaduras dos ensaios WT2 e WT3[5]

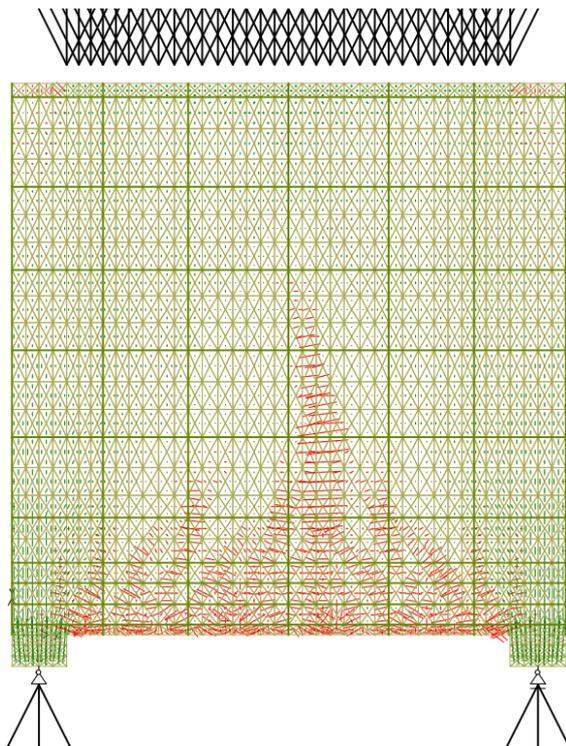
Figura 15 Padrão de fissuração ilustrado pelas extensões no betão na viga parede WT3

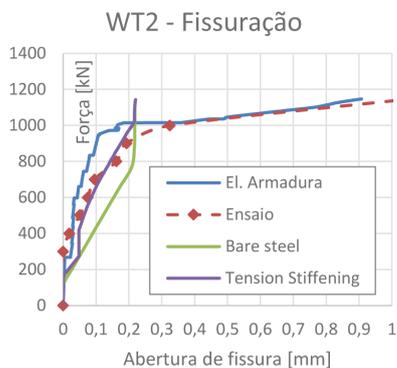
Figura 16 Abertura de fissura da viga parede WT2 ao nível do tirante inferior

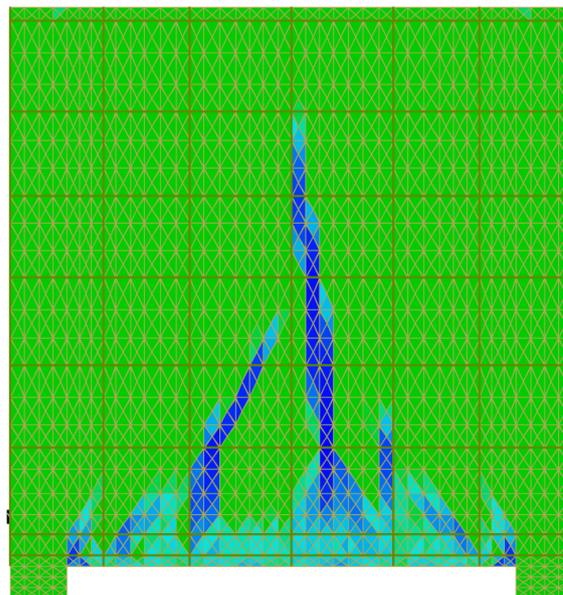
Figura 17 Padrão de fissuração ilustrado pela redução da capacidade resistente do betão na viga parede WT2

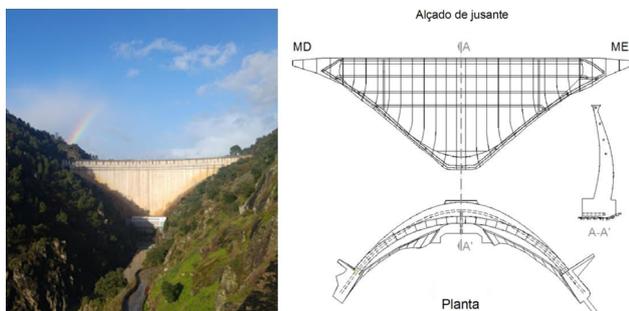
Figura 1 Barragem do Cabril. Vista de jusante, alçado de jusante, planta e corte
