NÚMERO 18

MARÇO 2022

revista portuguesa de engenharia de estruturas

número temático: **reabilitar
& betão estrutural**

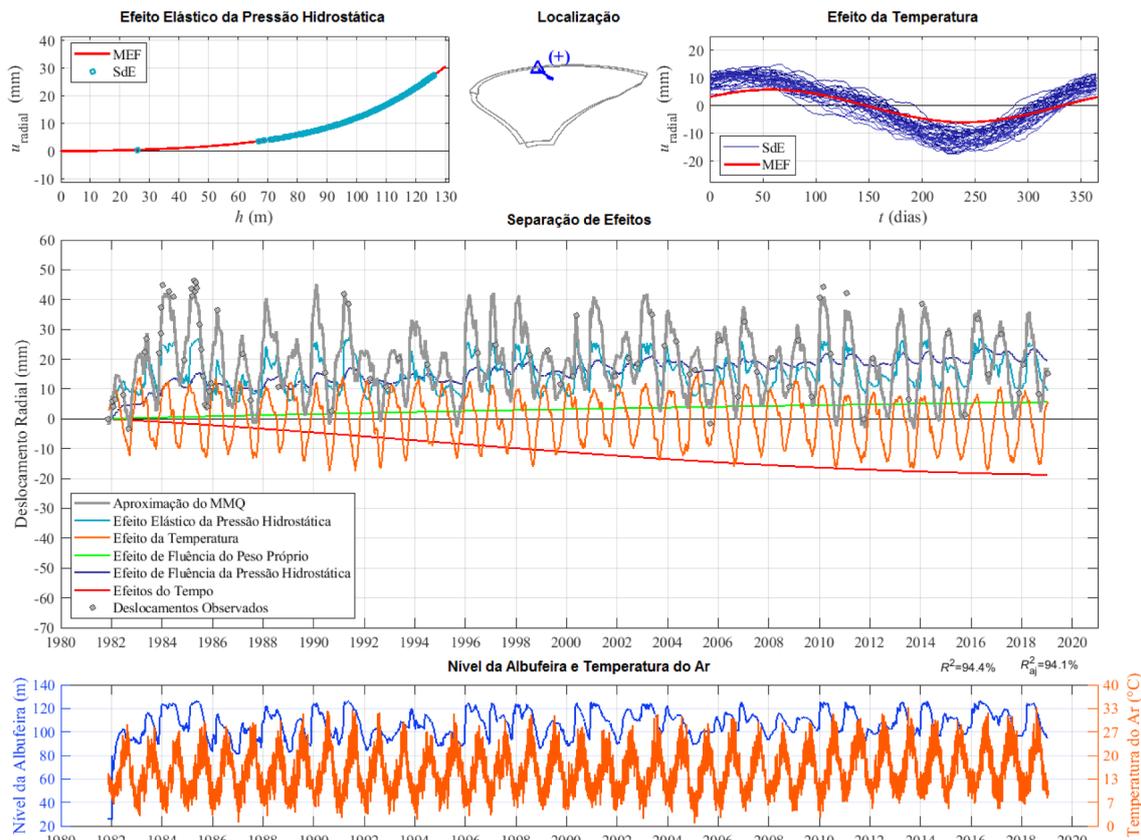
Figura 4 Resultados da separação de efeitos do tipo HSCT-FE: análise da história do deslocamento radial medido por triangulação na marca posicionada no bloco KL à cota 295 m

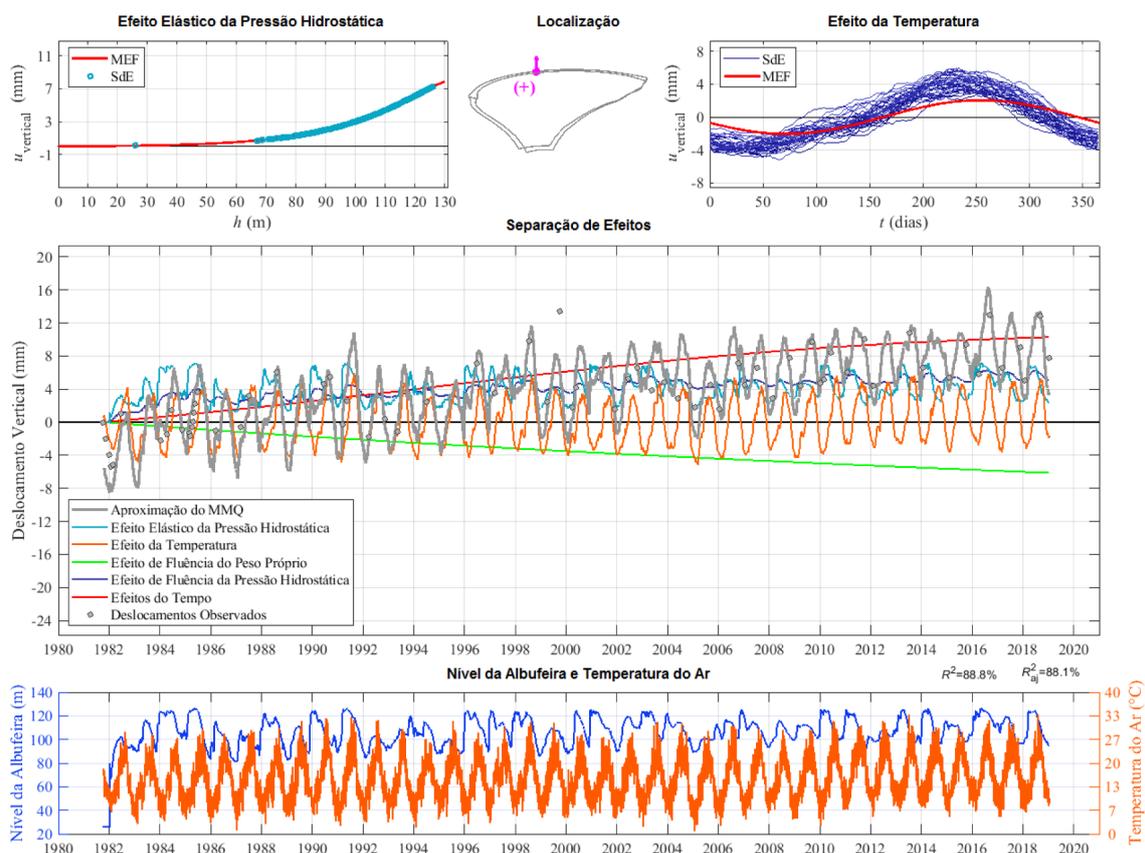
Figura 5 Resultados da separação de efeitos do tipo HSCT-FE: análise da história do deslocamento vertical no topo da consola central

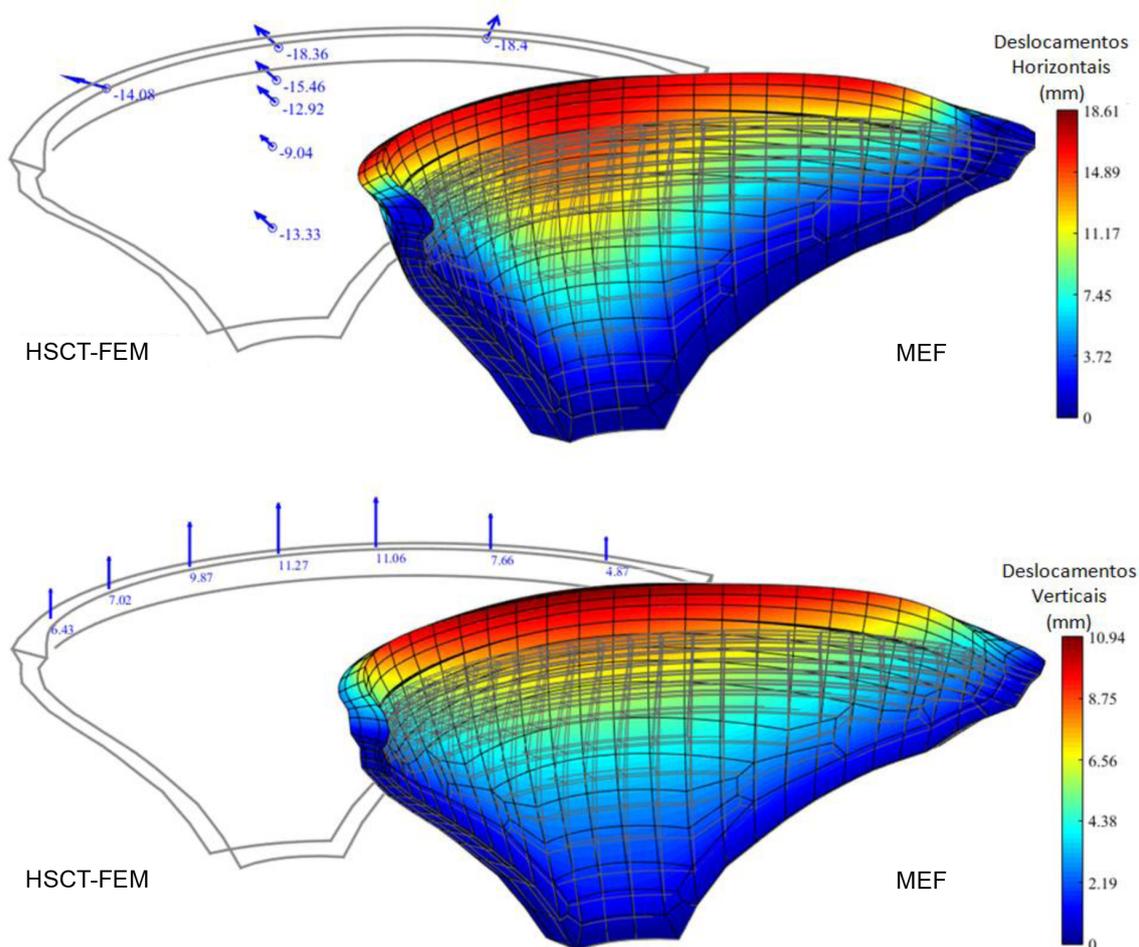
Figura 6 Efeito das expansões. Comparação dos resultados dos modelos HSCT-FE com o MEF. (topo) Deslocamentos radiais. (fundo) Deslocamentos verticais

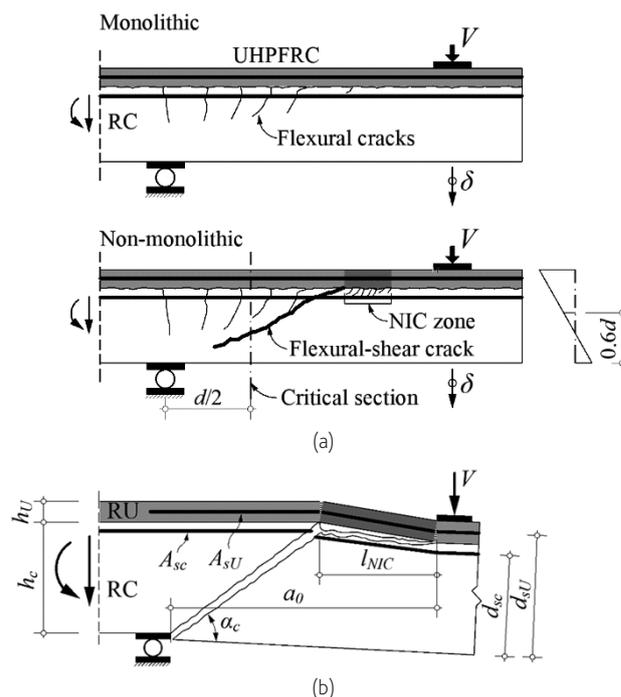
Figura 1 Rotura por corte-flexão de vigas compostas RC-UHPFRC

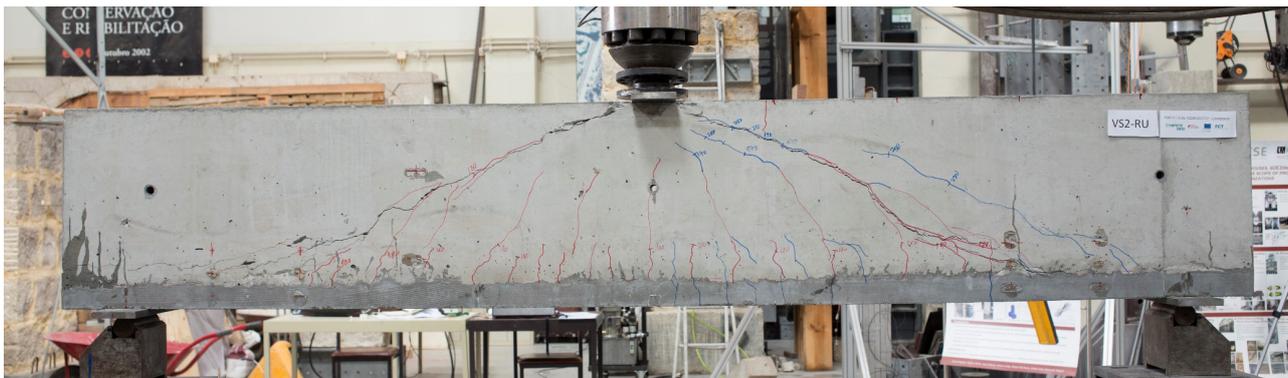
Figura 6 Padrão de fendilhação da viga VS2-RU após o ensaio

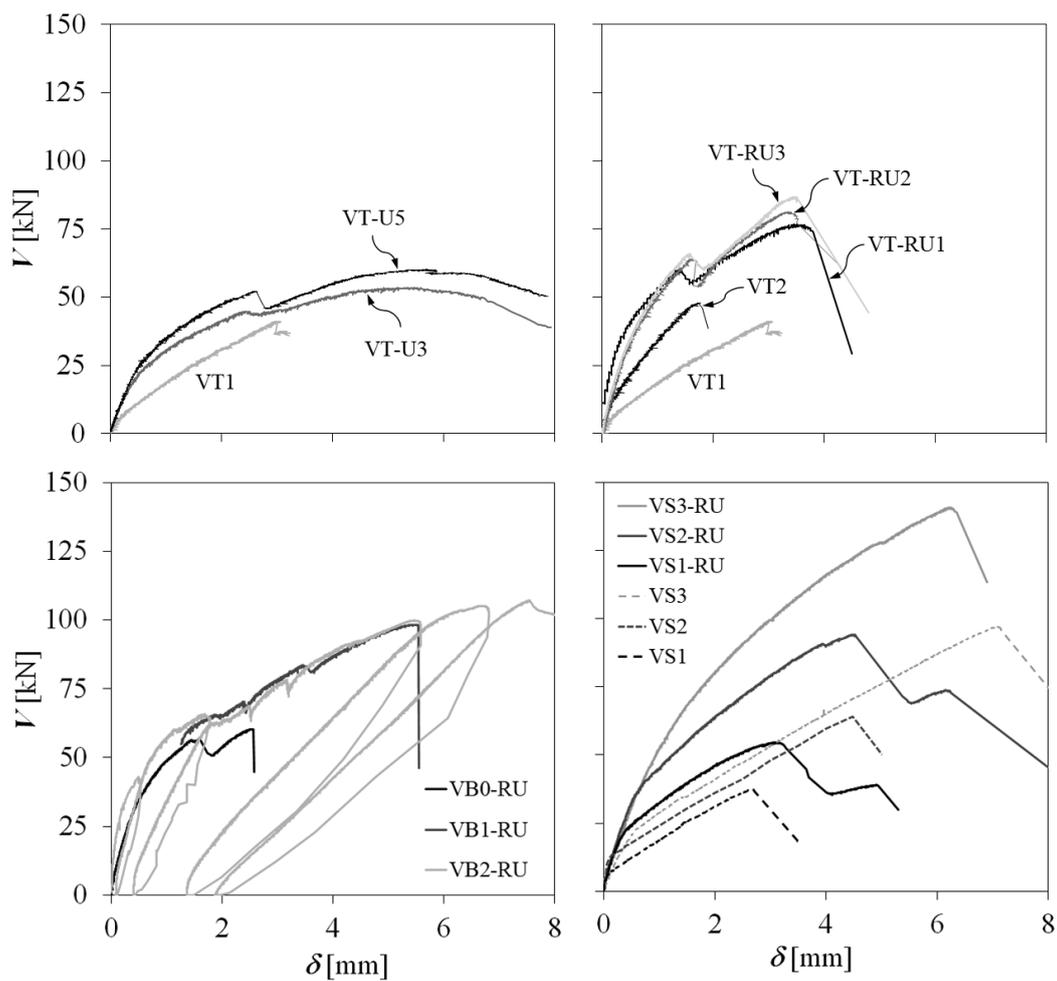
Figura 7 Curvas esforço transversal – deslocamento a meio vão

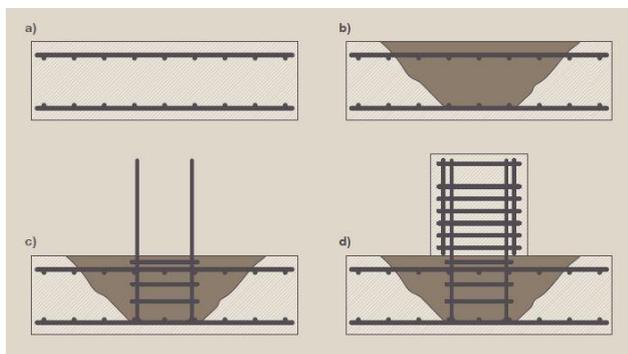
Figure 2 Schematic depiction of executing a rebar connection with partial demolition

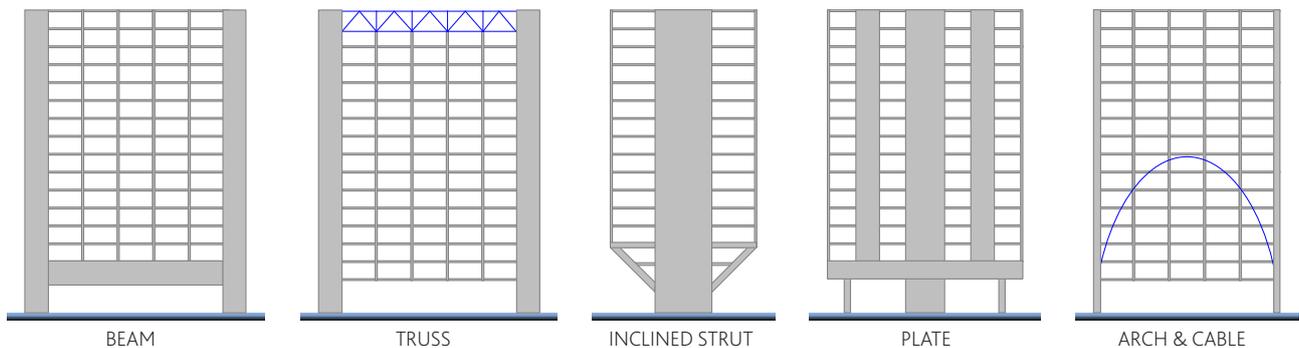
Figure 2 Types of transfer structures – BEAM, TRUSS, INCLINED STRUT, PLATE, and ARCH & CABLE

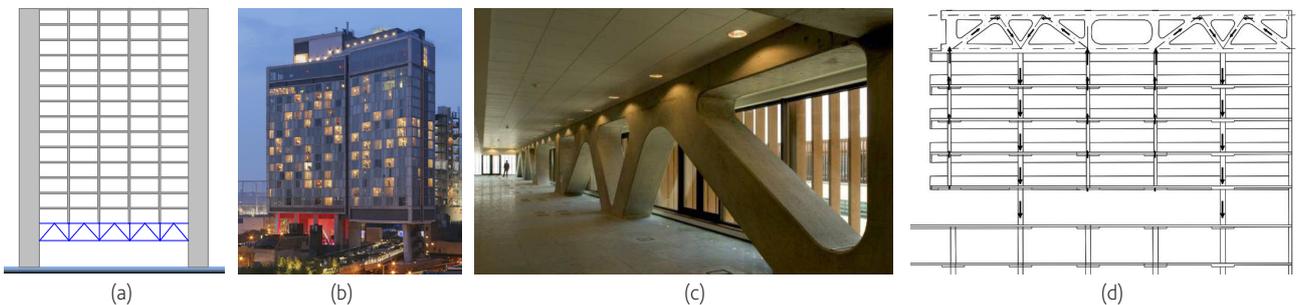
Figure 4 (a) Transfer truss scheme; (b) The Standard Hotel, New York, USA; (c) Art's Business & Hotel Centre, Lisbon, Portugal; (d) Gravity loads path through the transfer truss in the Art's Business & Hotel Centre [6]

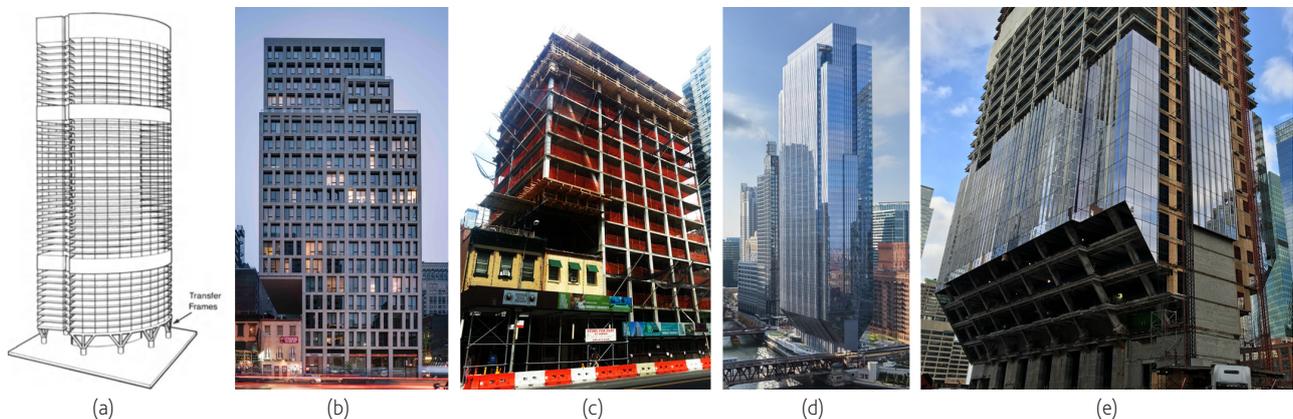
Figure 6 (a) Structural system of the Grosvenor Place, Sydney, Australia; (b) 160 East 22nd Street Building, Manhattan, New York, USA; (c) Inclined column view during construction of the 160 East 22nd Street Building; (d) 150 North Riverside Plaza, Chicago, USA; (e) Inclined columns of the 150 North Riverside Plaza

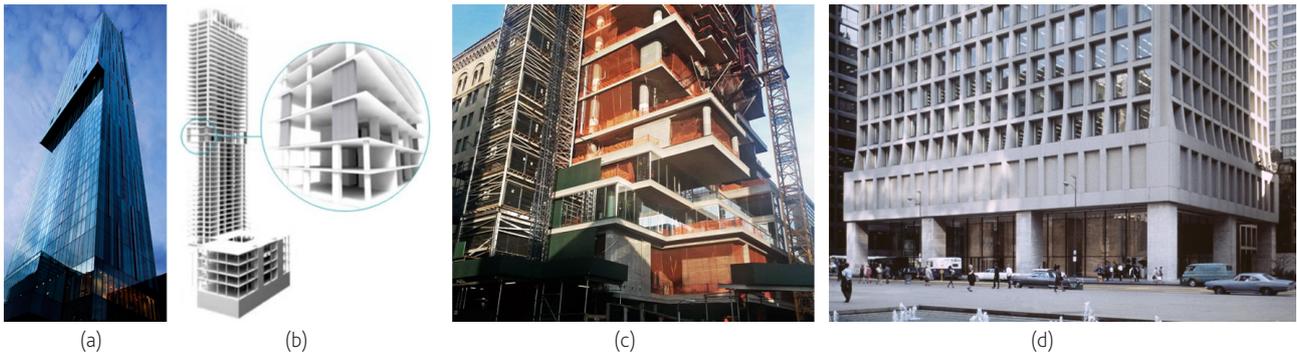
Figure 7 (a) Beetham Tower, Manchester, UK; (b) Walking column system at the Beetham Tower; (c) Walking column at the 56 Leonard, Manhattan, New York, USA; (d) Deep beam in the Brunswick Building, Chicago, USA

dominant behavior instead of a flexural dominant one, characteristic of normal beams. Deep beams are widely used as local transfer structures to interrupt a single column, however, they may also be employed to redirect load from several columns, as illustrated in Figure 7d. Contrarily to the inclined column and walking column schemes, this system does not rely on external elements to achieve stability.

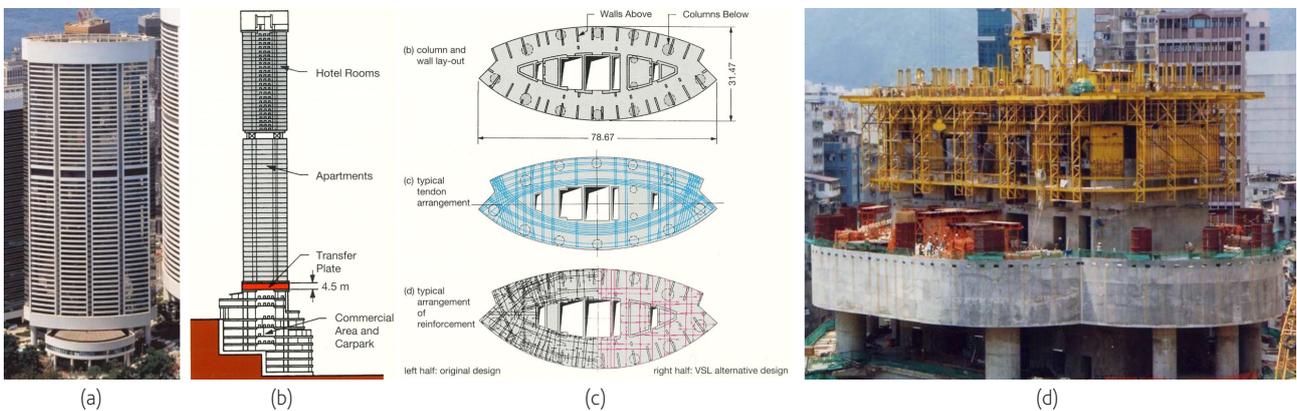
Figure 8 (a) The Pacific Place, Hong Kong, China; (b) Structural system of the Pacific Place; (c) Pacific place's transfer plate layout and detailing; (d) Langham Place's transfer plate, Hong Kong, China

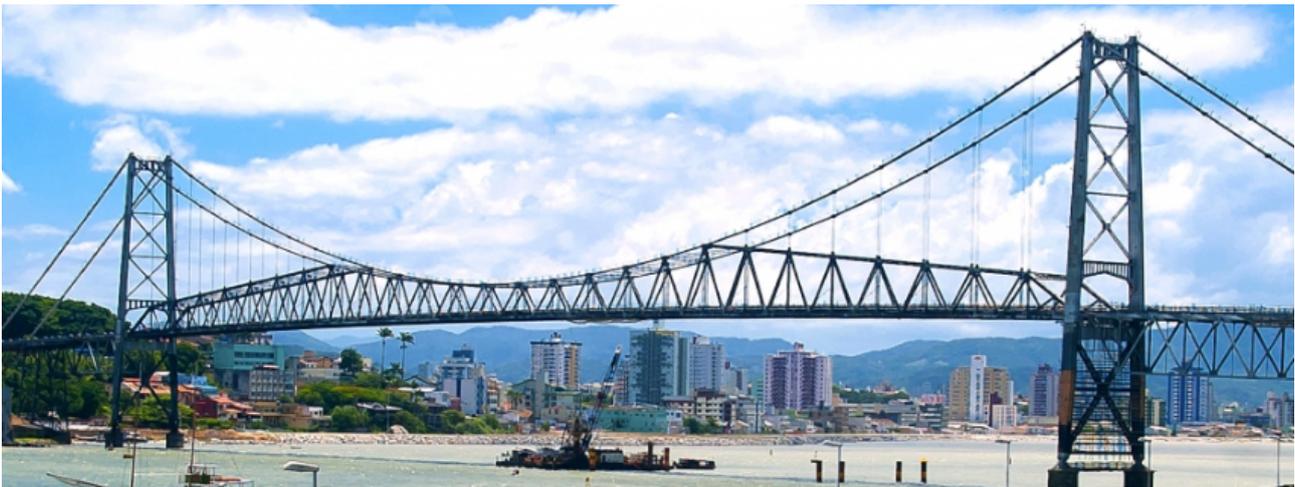
Figura 1 Fotografia da ponte antes do início da reabilitação. Fonte: www.vivendofloripa.com.br

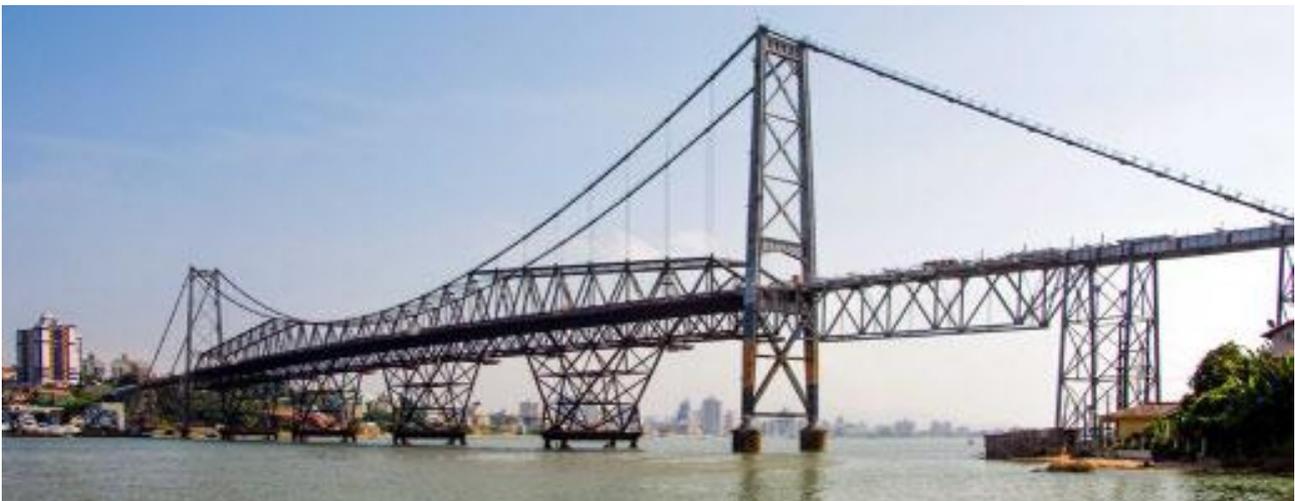
Figura 2 Estrutura de suporte provisória

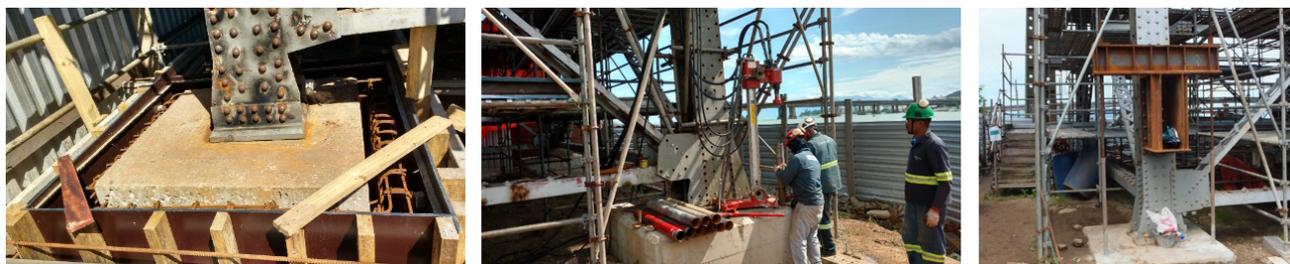
Figura 3 Encamisamento, perfuração e tirantes tensionados

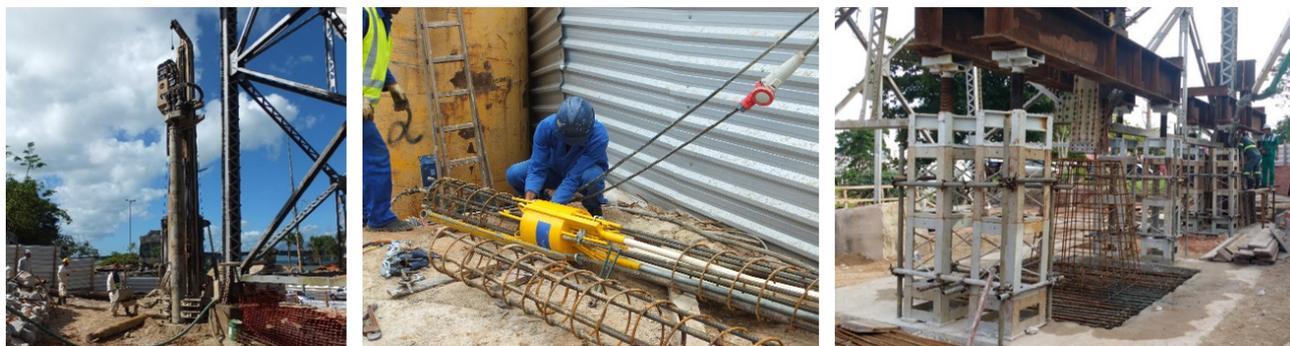
Figura 4 Execução de estacas raiz pelo exterior da torre, montagem de célula expansiva e faseamento construtivo dos blocos

contraventamentos, procedendo-se à uniformização do número de estacas por bloco, passando a 4 estacas raiz com diâmetros nominais iguais aos anteriormente previstos, dispostas em linha paralelamente ao eixo longitudinal da ponte, reduzindo de um total de 40 para 32 estacas no conjunto das duas torres. De modo a equilibrar o momento fletor gerado pela excentricidade do centro geométrico das estacas em relação ao eixo dos pilares das torres, foram consideradas vigas de travamento transversais, ligando os blocos do lado Norte aos do lado Sul.

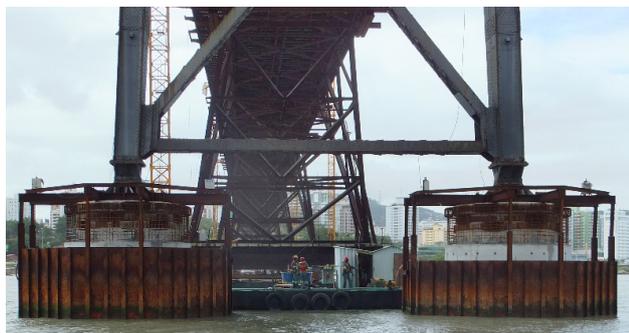
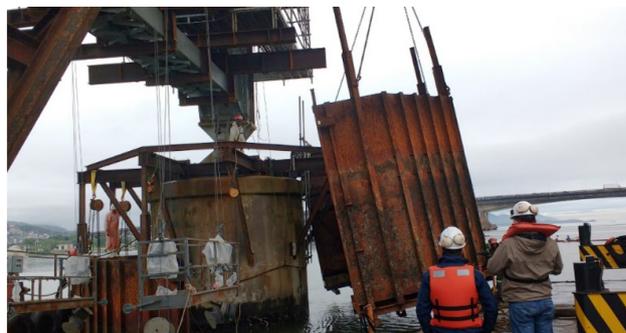
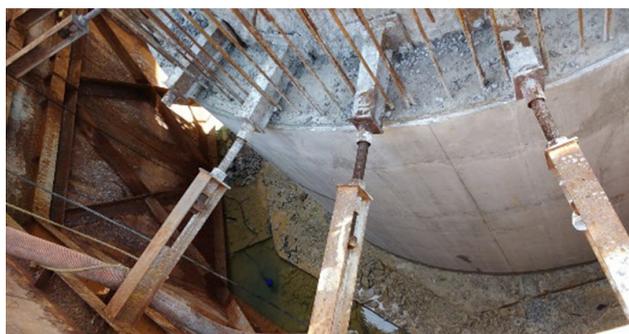
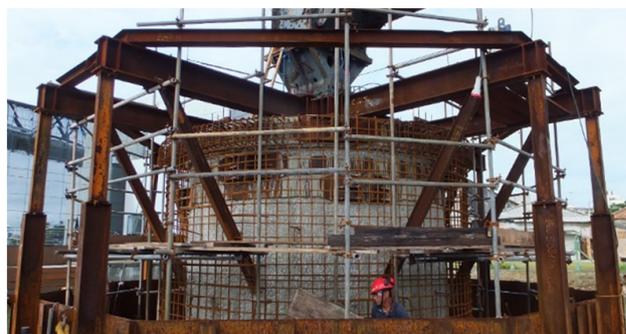
Figura 5 Montagem e colocação em serviço das ensecadeiras em serviço, primeira fase de betonagem e nível de escoramento

A ligação de cada ensecadeira ao fuste do respetivo bloco foi feita por intermédio de uma selagem do espaço livre entre o fundo da ensecadeira e o bloco com betão armado e ancoragens químicas horizontais. Esses anéis de betão armado no fundo das ensecadeiras foram feitos com o auxílio de mergulhadores, no trecho dos fustes com seção transversal octogonal, imediatamente abaixo dos trechos cilíndricos que se pretendia encamisar. Por esse motivo, tanto os anéis de betão armado, como as ensecadeiras, foram projetados com geometria octogonal em planta.

Após a bombagem da água do interior das ensecadeiras, a maior parte da força de impulsão foi equilibrada com a carga de compressão dos pilares principais. A força de impulsão foi transmitida às vigas posicionadas sobre os blocos dos pilares principais, através de oito montantes incorporados nas paredes das ensecadeiras. Por sua vez, essas vigas transmitiam a carga vertical às escoras diagonais, ligadas a tubos de aço horizontais atravessando o interior dos blocos, selados com resina epoxi e preenchidos com grout.

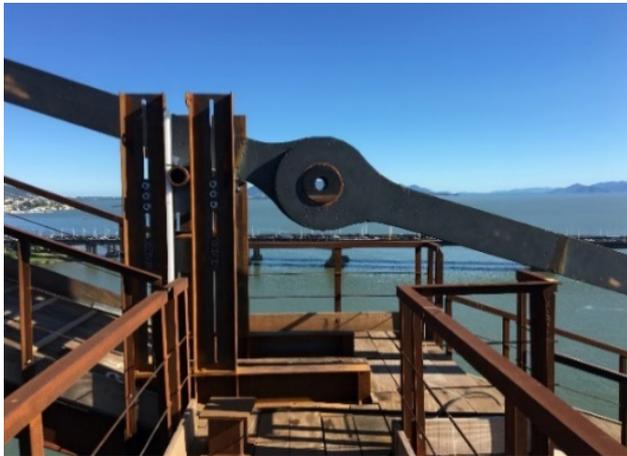
Figura 6 Estrutura de suporte provisória para cilindros hidráulicos junto aos olhais das barras de ligação aos maciços em terra

Para proceder à remoção destas últimas barras de olhal foi necessário anular estas tensões, através do abaixamento de 950 mm do tabuleiro da ponte na região central e da elevação de 430 mm nas extremidades, reinstalando o sistema hidráulico utilizado na transferência de carga, complementado com 4 macacos colocados sob as vigas transversais dos extremos.

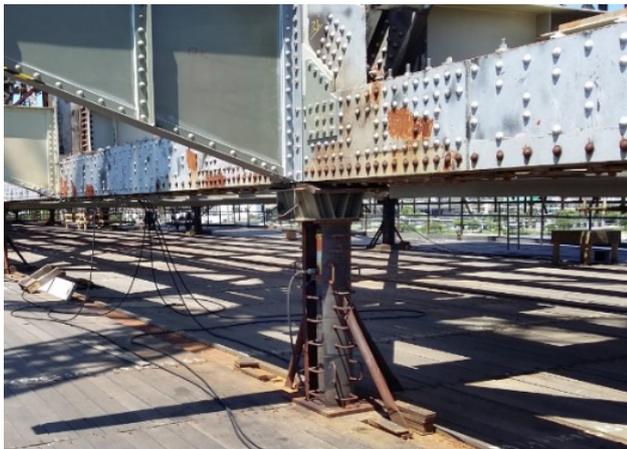
Figura 7 Cilindros hidráulicos e calços posicionados sob a treliça do vão central

Os restantes 80% da carga total da ponte foram transferidos para a estrutura inferior em 4 fases, totalizando uma elevação adicional de 400 mm no meio vão da ponte. Para isso foram usados 30 cilindros hidráulicos de 50 t e 28 de 100 t, instalados na estrutura de suporte provisória, sob os nós da corda inferior da treliça (Figura 7. O sistema hidráulico utilizado para a elevação da treliça compôs-se de 3 centrais hidráulicas sincronizadas, interligadas entre si e comandadas num único posto de comando (Master), onde era possível visualizar as informações de todos os cilindros hidráulicos. A operação através de centrais hidráulicas sincronizadas permitiu o controlo automatizado de todos os cilindros hidráulicos, garantindo com precisão o deslocamento pretendido em cada alinhamento e minimizando o risco de desalinhamentos no tabuleiro da ponte durante as várias etapas de elevação.

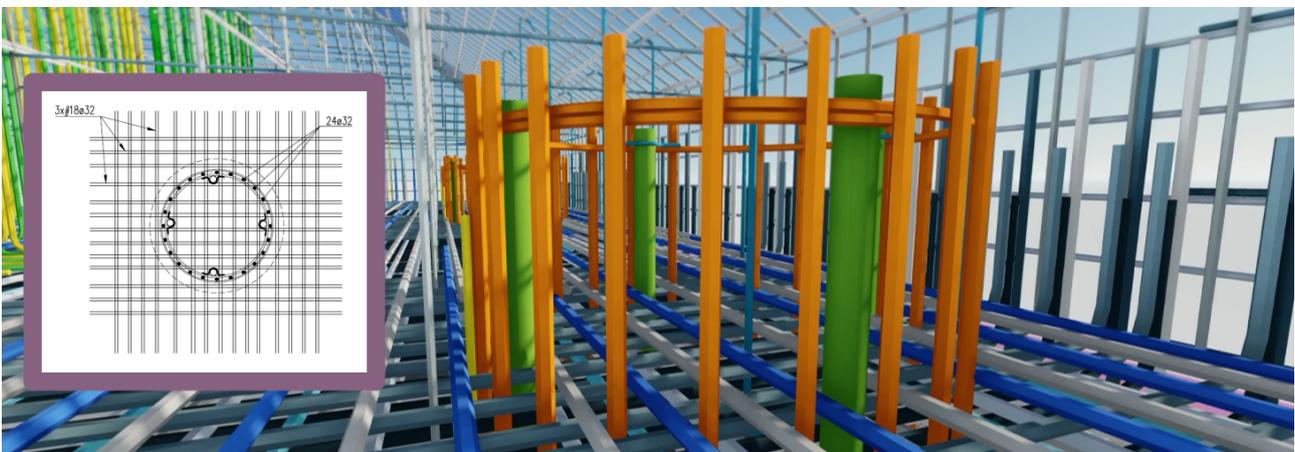
Figure 2 The drawing detail (left) and the 3d-perspective (right) representing the same area in construction

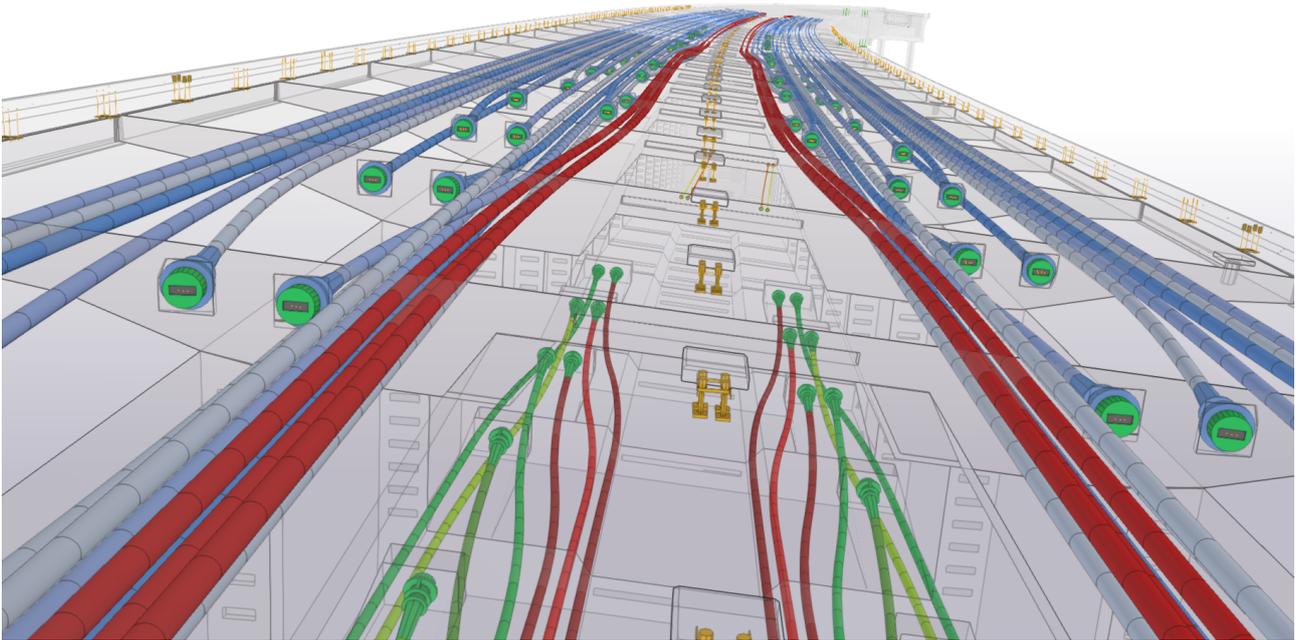
Figure 5 Randselva bridge contains over 200 tendons

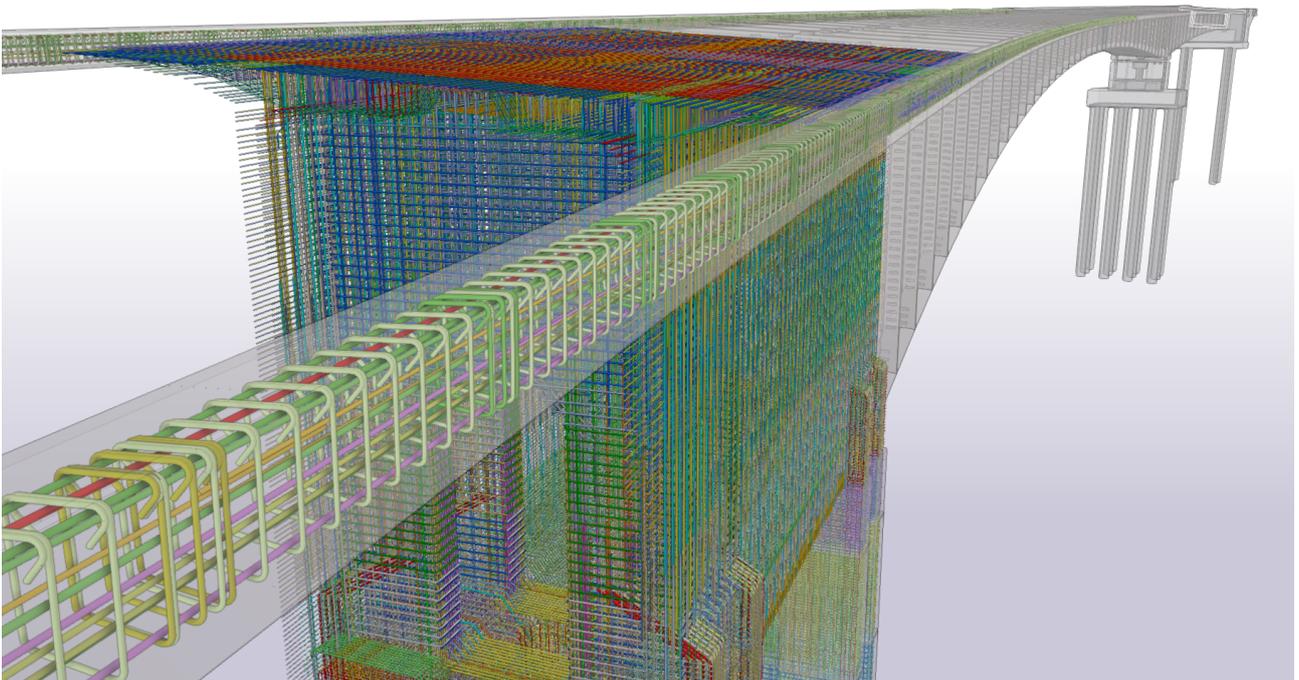
Figure 6 Randselva bridge contains over 200 000 rebars

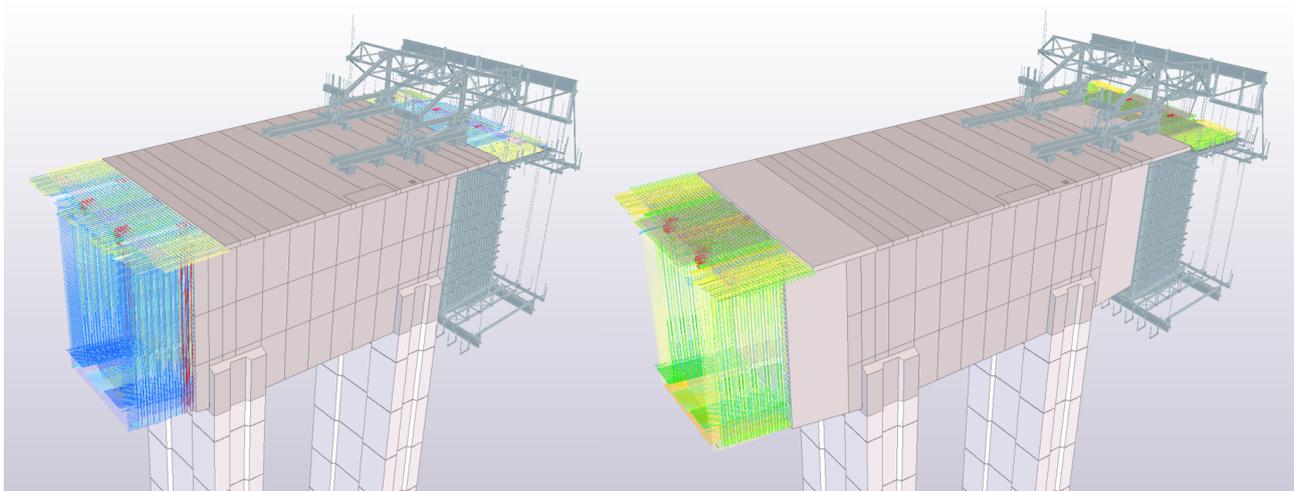
Figure 9 Using UDAs (user defined attributes) to show different construction sequences (Axis 3: segments 01 and segments 02 phases)

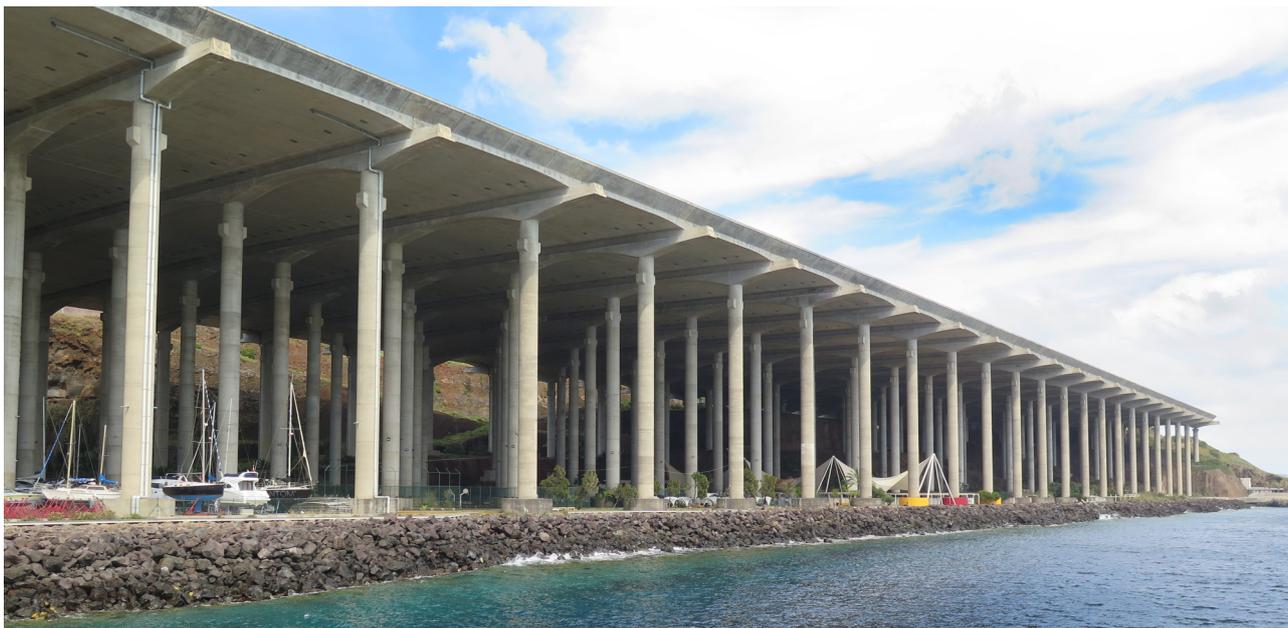
A estrutura de ampliação da pista do aeroporto desenvolve-se em planta segundo uma forma sensivelmente retangular, com uma largura de 178 m e um comprimento total de 1008 m (Figura 1).

Figura 1 Vista geral da estrutura de ampliação da pista do Aeroporto da Madeira

Esta estrutura é constituída por pórticos transversais, afastados entre si de 32 m e, em geral, apoiados em 6 pilares maciços e cilíndricos, que suportam a laje que acomoda a plataforma aeroviária [1]. A estrutura está dotada de uma junta de dilatação que a separa em dois troços independentes: o troço contíguo à pista antiga, com uma

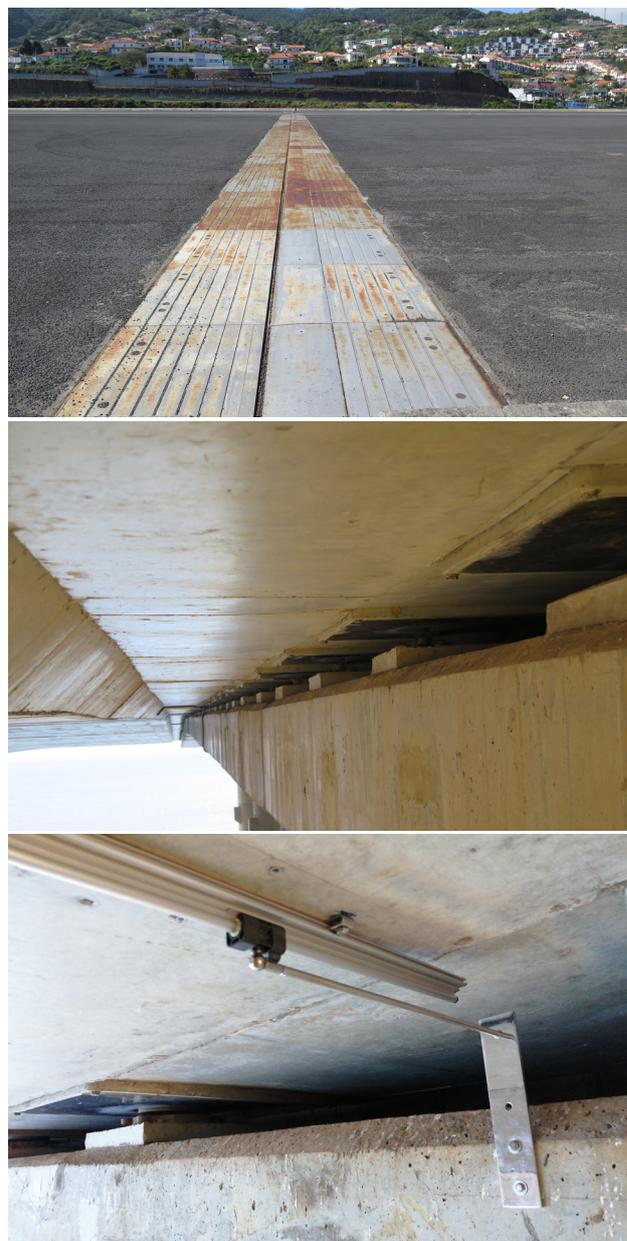
Figura 4 Junta de dilatação principal: vista geral e detalhe da instrumentação

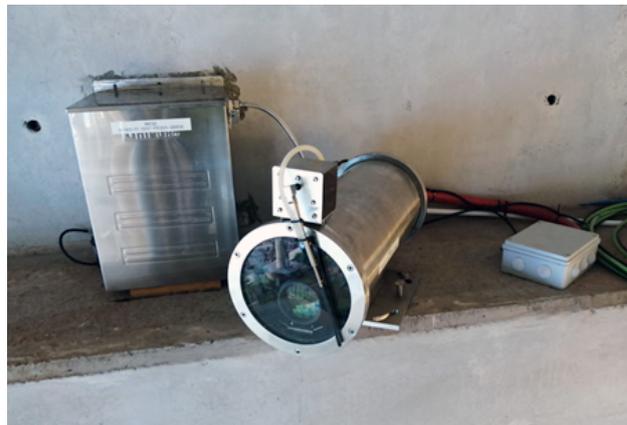
Tendo como alvo a medição dos deslocamentos nas secções de meio vão do tramo central dos pórticos P18 e P19, foram colocados dois sistemas de monitorização por imagem por cima dos pilares noroeste do tramo central dos pórticos P17 e P18, respetivamente, apontados para as secções alvo, nas quais foram pintados padrões (Figura 7) para permitir a análise. A instalação das câmaras diretamente sobre os pilares deve-se ao facto de o deslocamento vertical nestas secções não ser significativo relativamente à flecha das vigas a meio vão. Cada sistema é constituído por uma câmara e equipamento de comunicação, protegidos por uma caixa IP68, e um sistema de limpeza do vidro da caixa (Figura 12). Os sistemas comunicam através de fibra óptica com computadores instalados nas imediações da pista que controlam o processo de aquisição.

Figura 12 Sistema de monitorização por correlação digital de imagem, montado sobre o pilar P17.4

A partir do momento em que o sistema de aquisição entra em funcionamento, são continuamente adquiridas imagens da zona onde foi aplicado o padrão. A primeira imagem é guardada em memória e serve de referência, e para além desta são sempre

mantidas em memória as últimas 60 imagens. À medida que cada imagem é capturada, uma pequena região desta é comparada com a região homóloga da referência com um algoritmo de correlação digital. Se for detetado um deslocamento de aproximadamente 1 pixel, é sinalizado ao sistema que foi detetado um evento e repete-se o processo.

Os eventos correspondentes a deteções de deslocamentos da viga são automaticamente guardados e processados, sendo possível obter deslocamentos ao longo de cerca de 4 segundos de aquisição, a uma frequência de 90 Hz (correspondente ao *frame rate* da câmara). O processamento recorre a algoritmos de correlação digital com resolução subpixel [7], estimando-se que a resolução obtida seja aproximadamente 1/20 do pixel, o que corresponde neste caso a 0,026 mm.
