# Reabilitação da Ponte Hercílio Luz em Florianópolis, Brasil

## Rehabilitation of the Hercílio Luz Bridge in Florianópolis, Brazil

LOPES, J. – Reabilitação da Ponte Hercílio Luz em Florianópolis, Brasil. **Revista Portuguesa de Engenharia de Estruturas**. Ed. LNEC. Série III. n.º 18. ISSN 2183-8488. (março 2022) 105-114.

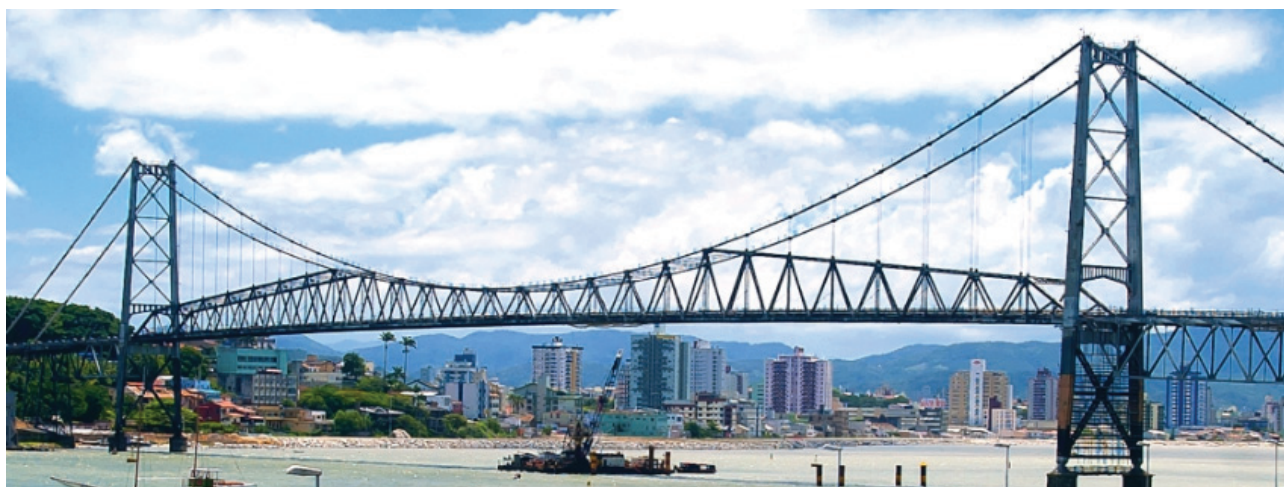
**Figura 1** Fotografia da ponte antes do início da reabilitação. Fonte: [www.vivendofloripa.com.br](http://www.vivendofloripa.com.br)

Sem qualquer ação de manutenção nas primeiras décadas da sua existência e com uma manutenção precária a partir dos anos 50, a estrutura começou a evidenciar sinais de deterioração; a descoberta de uma fenda com 5 cm de abertura junto ao olhal de uma barra, localizada no topo de um dos pilares principais, precipitou a interdição total da ponte a 22 de janeiro de 1982. Depois de, a 15 de março de 1988, a ponte ter sido reaberta ao tráfego de pedestres, motociclos e veículos de tração animal, voltou a ser totalmente interditada a 4 de julho de 1991, assim permanecendo até aos dias de hoje. O receio relativamente à estabilidade da própria estrutura motivou a remoção de 400 t de piso asfáltico do vão central (Barth *et al.*, 2014).

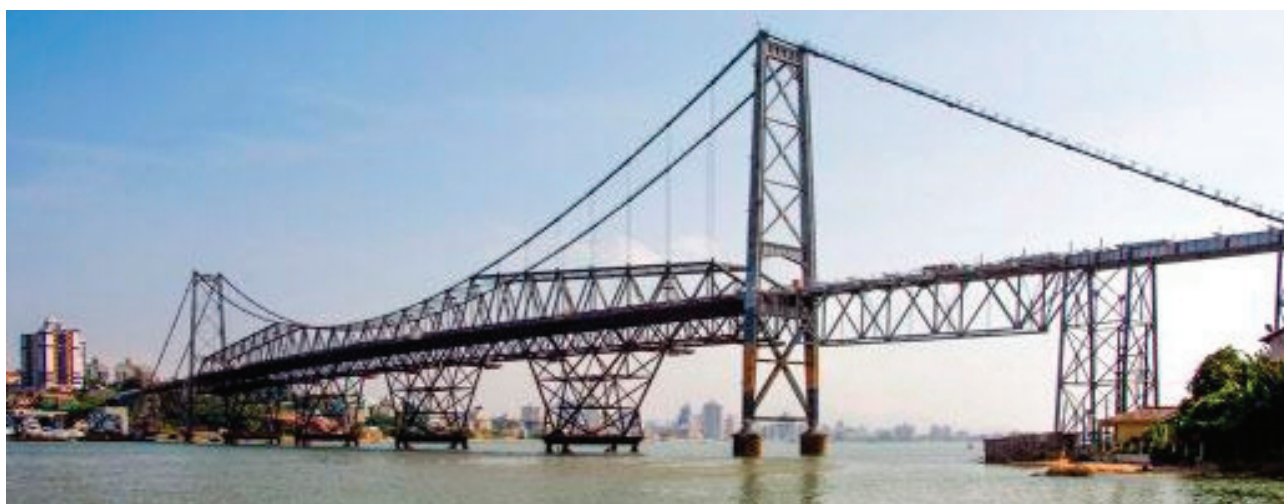
**Figura 2** Estrutura de suporte provisória

Uma das atividades fulcrais da obra foi a substituição integral do sistema de suspensão, que implicou a transferência de carga dos cabos de suspensão para uma estrutura de suporte provisória, com recurso a um sistema hidráulico. A monitorização e controlo são essenciais em casos como este, em que a idade da estrutura e incertezas relativas às dimensões, ao estado de conservação dos elementos estruturais e até à distribuição de esforços inicial, aumentam o risco de respostas imprevisíveis. Por esse motivo foi implementado um sistema com diversos sensores para medição em tempo real de extensões, inclinações, temperatura e velocidade do vento e da corrente marítima, durante as operações de elevação ou abaixamento. Foi feita uma combinação de diferentes tecnologias de sensores, incluindo sensores FBG (*Fiber Bragg Grating*).

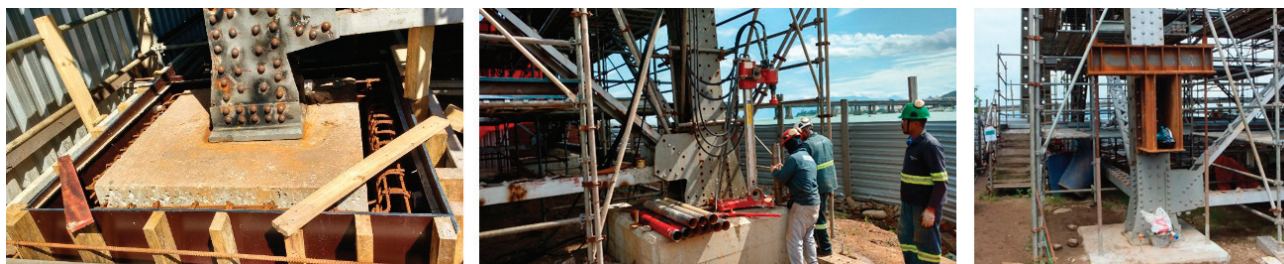
Figura 3 Encamisamento, perfuração e tirantes tensionados

No caso das bases das torres T9 e T10, assentes em rocha, não foram feitas alterações ao Projeto, que previa apenas um encamisamento dos blocos em betão armado, conforme Figura 3. Porém, verificou-se que a instalação de uma grua de torre sobre a torre T9, poderia originar trações nas bases das torres T9 e T10, devido ao facto de, durante a restauração da ponte, a carga permanente ser inferior à da fase de utilização da ponte e a área de exposição ao vento ser superior.

As trações calculadas não seriam passíveis de ser equilibradas nas condições previstas pelo Projeto, uma vez que, por um lado alguns dos blocos de fundação não tinham peso suficiente para evitar o levantamento e, por outro, o betão existente não armado, não tinha capacidade para resistir a esforços de tração daquela magnitude.

Assim, para equilibrar as trações nas bases dos montantes, foi necessário transmitir diretamente esses esforços ao terreno através de tirantes. De forma geral, a solução adotada consistiu em tirantes verticais ancorados na rocha e ligados aos montantes através de uma estrutura metálica aparafusada. Os parafusos foram colocados aproveitando a furação existente para os rebites, não tendo sido necessário furação adicional.

Foram executados dois tirantes, em barras em aço de alta resistência  $\phi 36$  mm, nas torres T9 e T10, com comprimentos de ancoragem de 6,5 m e de 3,0 m, respetivamente.

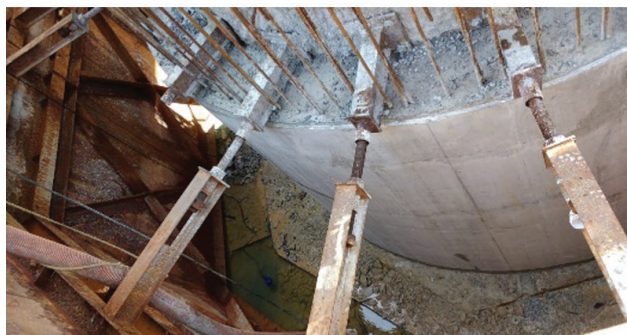
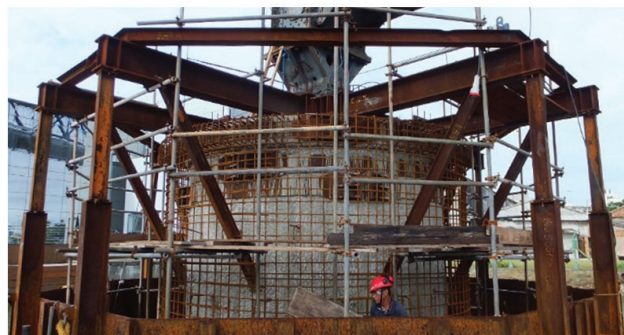
**Figura 5** Montagem e colocação em serviço das ensecadeiras em serviço, primeira fase de betonagem e nível de escoramento

Foram fabricadas duas ensecadeiras, primeiramente utilizadas em simultâneo nos blocos de fundação do pilar T7 (Figura 5) e, posteriormente, reutilizadas nos blocos do pilar T8. As ensecadeiras foram pré-fabricadas integralmente em estrutura metálica e transportadas em duas metades separadas, sobre um pontão até ao bloco a reabilitar, onde foram então posicionadas com auxílio de grua automóvel, uma de cada vez e suspensas em vigas montadas sobre cada bloco de fundação.

A ligação de cada ensecadeira ao fuste do respetivo bloco foi feita por intermédio de uma selagem do espaço livre entre o fundo da ensecadeira e o bloco com betão armado e ancoragens químicas horizontais. Esses anéis de betão armado no fundo das ensecadeiras foram feitos com o auxílio de mergulhadores, no trecho dos fustes com seção transversal octogonal, imediatamente abaixo dos trechos cilíndricos que se pretendia encamisar. Por esse motivo, tanto os anéis de betão armado, como as ensecadeiras, foram projetados com geometria octogonal em planta.

Após a bombagem da água do interior das ensecadeiras, a maior parte da força de impulsão foi equilibrada com a carga de compressão dos pilares principais. A força de impulsão foi transmitida às vigas posicionadas sobre os blocos dos pilares principais, através de oito montantes incorporados nas paredes das ensecadeiras. Por sua vez, essas vigas transmitiam a carga vertical às escoras diagonais, ligadas a tubos de aço horizontais atravessando o interior dos blocos, selados com resina epoxi e preenchidos com grout.

A dimensão da ensecadeira foi definida de modo a garantir uma largura livre mínima de 1,50 m entre os seus paramentos e a superfície do betão do encamisamento a executar e uma altura mínima de 0,50 m acima da altura de água máxima prevista, resultando numa altura de 4,15 m.
