# Edifícios existentes de betão armado em Benfica, Lisboa – Caracterização estrutural e avaliação da segurança sísmica de um edifício tipo

Existing reinforced concrete buildings in Benfica, Lisbon – Structural characterization and seismic safety assessment of a typical building

Valter Xavier  
Rita Couto  
Rita Bento

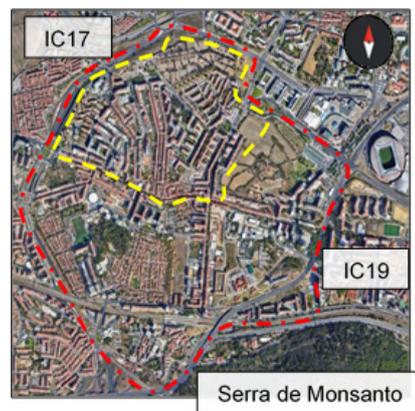
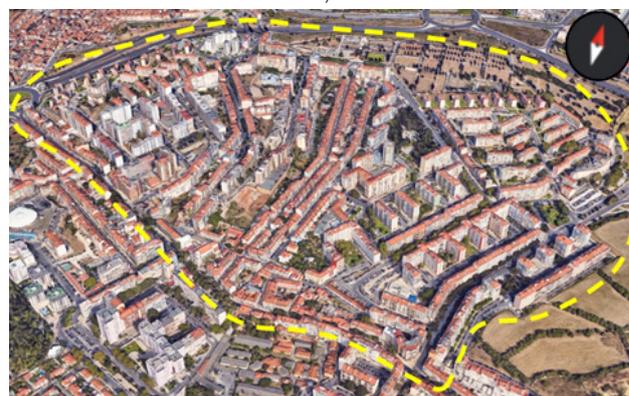
**Figura 1** Zona de Benfica delimitada a traço-interrompido encarnado (a) e zona de recolha de informação delimitada a traço-interrompido amarelo (b)

Os dados recolhidos na zona identificada na Figura 1 foram agrupados no ArcGIS [16] numa base de dados em modelo vetorial de forma temática e lógica em função das especificações pretendidas.

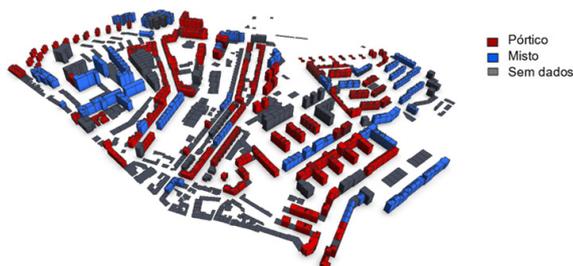
**Figura 2** Representação temática do edificado na freguesia de Benfica em função do tipo de configuração

No total de edifícios analisados e através dos respetivos projetos de estrutura, observou-se que cerca de 64 % correspondem a edifícios do tipo pórtico e 36 % correspondem a edifícios do tipo misto. A Figura 2 apresenta o mapa temático do edificado analisado em função do tipo de configuração estrutural (encarnado para os edifícios do tipo pórtico, azul para os edifícios do tipo misto e cinzento para os edifícios sem dados).

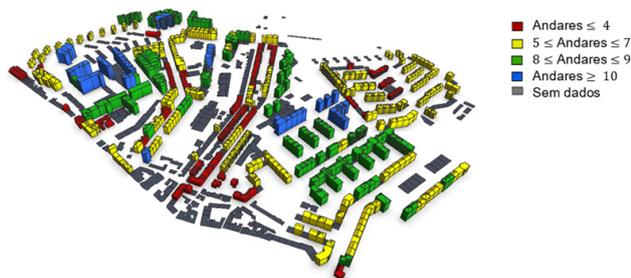
**Figura 3** Representação temática do edificado na freguesia de Benfica em função do número de andares

De seguida, na Figura 3 apresenta-se o agrupamento dos edifícios em função do número de pisos: edifícios com menos de 4 pisos, com 5 a 7 pisos, com 8 a 9 pisos e ainda com ou mais de 10 pisos.

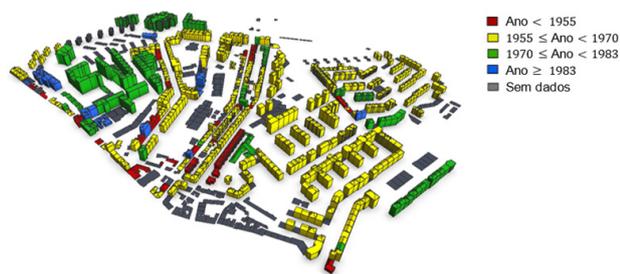
**Figura 4** Representação temática do edificado na freguesia de Benfica em função das épocas de construção

A Figura 4 apresenta o mapa do edificado analisado em função do ano de construção. A maioria dos edifícios foi construída entre 1955 e 1970 (69 % dos edifícios analisados), seguida da época entre 1970 e 1983 (18 % dos edifícios analisados), enquanto uma minoria foi construída antes de 1955 (9 % dos edifícios analisados) e depois de 1983 (4 % dos edifícios analisados).

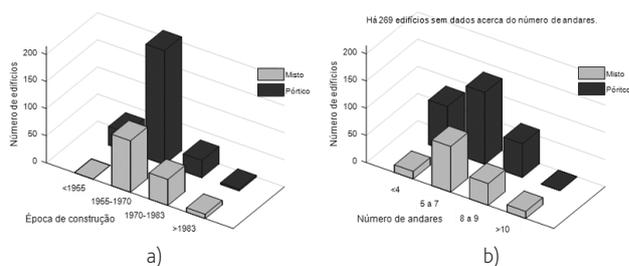
**Figura 5** Histogramas da análise estatística do número de edifícios em função da época de construção e tipo de configuração estrutural (a); e do número de andares e tipo de configuração estrutural (b)

A Figura 5a apresenta a análise do número de edifícios em função da época de construção e do tipo de configuração estrutural. Estes resultados permitem realçar a conclusão anterior que o pico de construção na zona de levantamento ocorreu entre 1955 e 1970, com ênfase nos edifícios do tipo pórtico. Este resultado demonstra a vulnerabilidade sísmica do edificado nesta zona, uma vez que foram

A Figura 5b apresenta a análise do número de edifícios em função do número de andares e do tipo de configuração estrutural. A maioria dos edifícios com menos de 7 andares correspondem a estruturas do tipo de pórtico (39 % dos edifícios analisados), enquanto a generalidade dos edifícios com mais de 10 andares correspondem apenas a estruturas mistas (2 % dos edifícios analisados), sendo que, como previsto anteriormente para edifícios mais altos há uma tendência de adotar o tipo de estrutura mista. Neste contexto, concluiu-se que a área de levantamento de dados de Benfica apresenta um número substancial de edifícios do tipo pórtico com 5 a 7 andares, construídos entre o ano de 1955 e 1970.

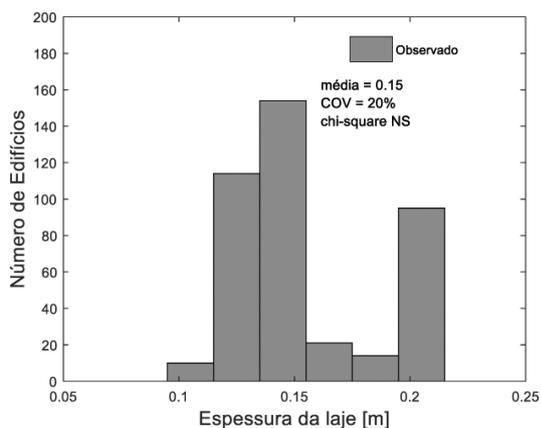
Figura 6 Histogramas da análise estatística do número de edifícios em função da espessura da laje

A Figura 6 apresenta os dados observados relativos à espessura das lajes de todos edifícios de BA. Note-se que no âmbito da análise estatística a este atributo não foi possível aproximar nenhuma distribuição de probabilidades face à concentração destes resultados a três valores na mesma amostra. Analisando o histograma representado na Figura 6, é possível constatar que a espessura média das lajes dos edifícios de Benfica é de 0,15m e um COV de 20 %, sendo que, destacam-se os seguintes valores: 0,125 m, 0,145 m e 0,20 m. De acordo com um estudo semelhante realizado a edifícios de BA em Portugal [10], as lajes de edifícios construídos antes de 1983 têm uma espessura média de 0,17m e um COV de 19 %, pelo que se considera o resultado obtido coerente com estes.

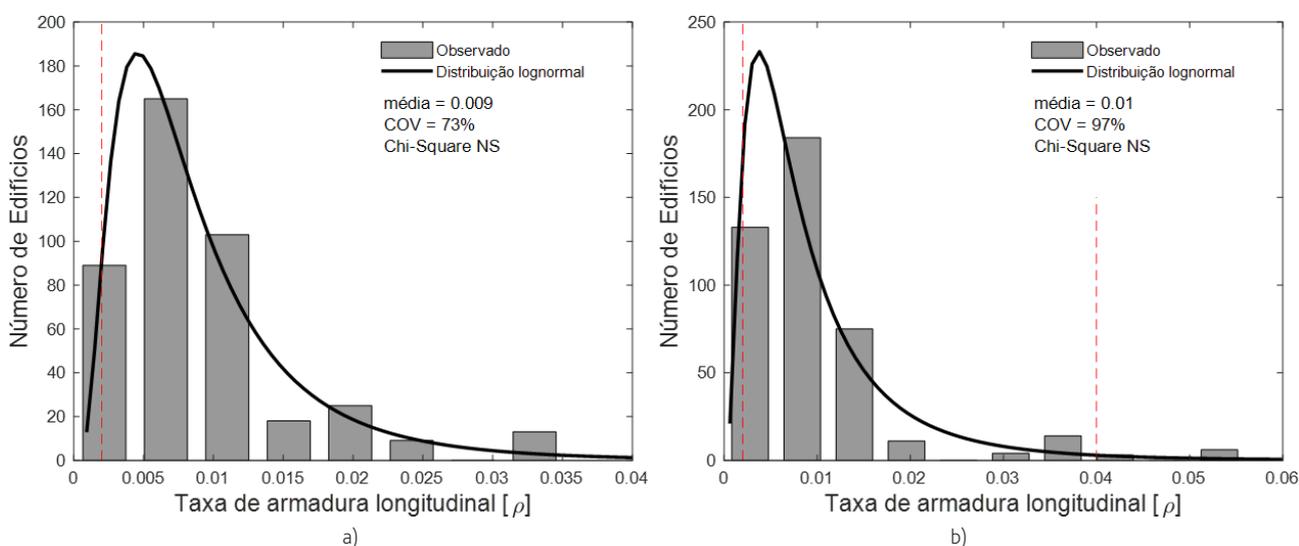
Figura 7 Histogramas da análise estatística do número de edifícios em função da taxa de armadura longitudinal dos pilares mais comuns em planta (a); e dos pilares de maior dimensão em planta (b)

A Figura 7 apresenta os dados obtidos de taxa de armadura longitudinal dos pilares (área da armadura longitudinal  $A_s$  a dividir pela área da secção transversal dos pilares) com as secções transversais mais comuns e com secções com maior dimensão em planta respetivamente. No primeiro caso (secções mais comuns) analisaram-se as secções de todos os pilares de cada edifício e selecionou-se a que apresentava maior frequência, enquanto no segundo caso (secções com maior dimensão), selecionou-se a secção com maiores dimensões comparativamente às outras secções. Esta distinção deve-se a vários fatores, dos quais destaca-se: ser habitual adotar as mesmas dimensões para todas as secções de diferentes pilares no mesmo piso, identificar em que casos e porquê a necessidade de adotar diferentes e maiores secções, as diferenças entre estes dois tipos de pilares e mais tarde, comparar as características dos pilares de maior dimensão com as paredes resistentes de betão armado (nos casos de estruturas mistas), entre outros. Tendo em conta que a maioria destes pilares foram dimensionados de acordo com códigos mais antigos e menos exigentes aos atuais, é expectável que a taxa de armadura longitudinal não esteja em conformidade com o EC2 [17].

Na Figura 7 (a e b) estão assinalados, a traço-interrompido encarnado, os valores máximos e mínimos de armadura longitudinal ( $A_{s,min}$  e  $A_{s,max}$ , respetivamente) calculados de acordo com o EC2-1 (§9.5.2) [17], a fim de verificar a conformidade dos edifícios com o regulamento atual. Estes limites foram apenas calculados com a componente relacionada com cada área de secção, uma vez que não foram recolhidos dados suficientes para considerar todas as condições do EC2. Seria também de interesse avaliar todos estes pilares com o código respetivo ao dimensionamento do edifício, contudo, para além de se tornar numa tarefa muito morosa, nem todos os números de obra contêm os projetos de estruturas completos ou em condições para este fim, pelo que se decidiu limitar este estudo apenas à verificação do atual regulamento.

Os dados obtidos seguem a tendência de uma distribuição lognormal com uma taxa de armadura média igual a 0,9 % e um COV de 73 % para os pilares mais comuns em planta e uma taxa de armadura média igual a 1 % e um COV de 97 % para os pilares de maior dimensão em planta.

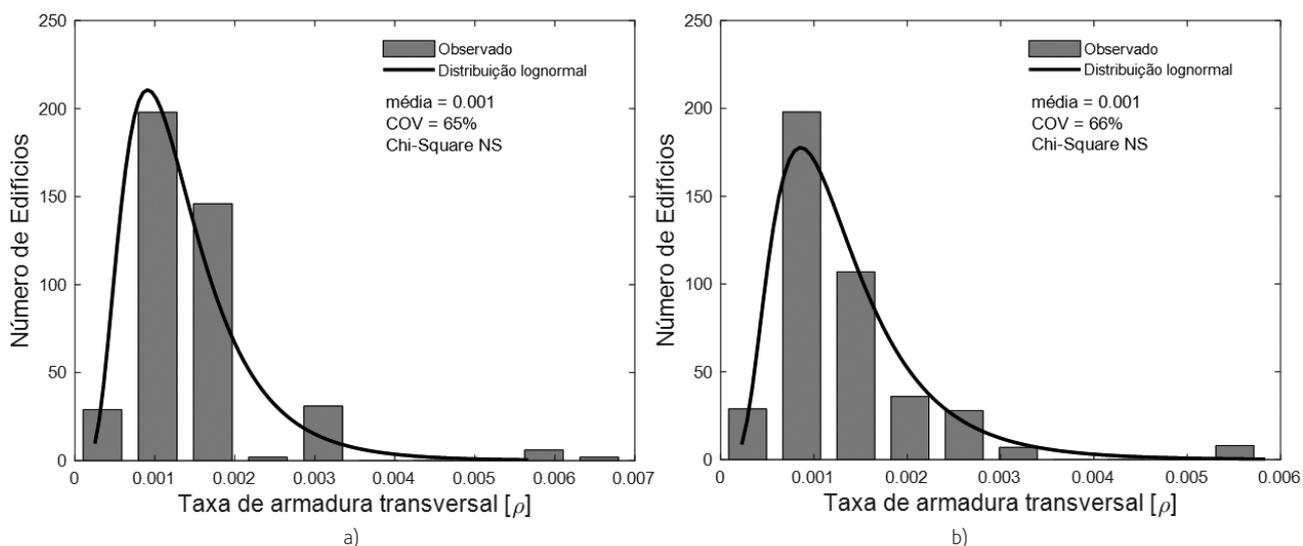
**Figura 8** Histogramas da análise estatística dos números de edifícios em função da taxa de armadura transversal dos pilares mais comuns em planta (a); e dos pilares de maior dimensão em planta (b)

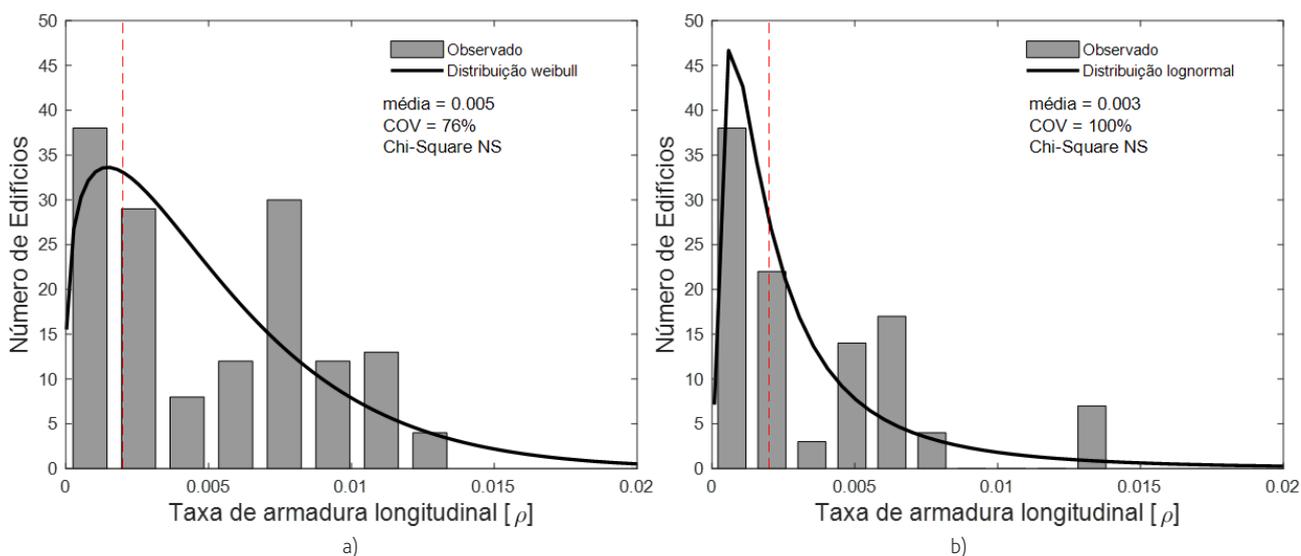
**Figura 9** Histogramas da análise estatística do número de edifícios em função da taxa de armadura longitudinal das paredes mais comuns em planta (a); e das paredes com maior dimensão em planta (b)

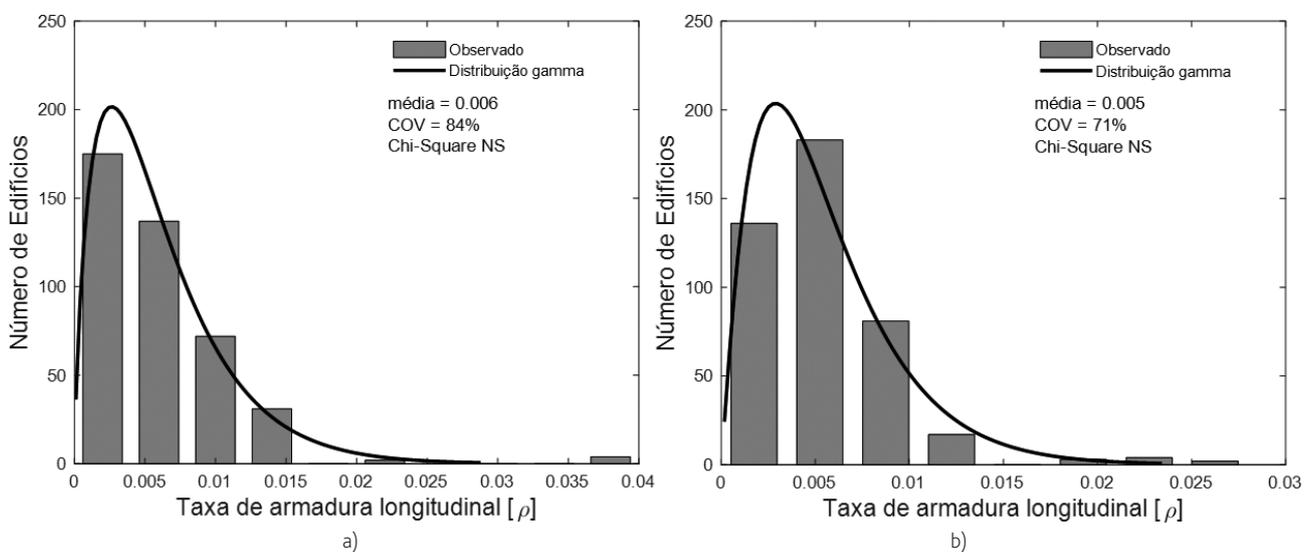
**Figura 10** Histogramas da análise estatística dos números de edifícios em função da taxa de armadura longitudinal das vigas de bordo (a) e das vigas interiores (b)

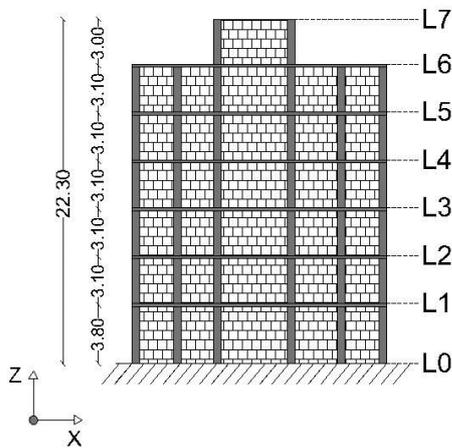
**Figura 11** Alçado do edifício selecionado e representativo do parque habitacional de Benfica (dimensões em [m])

Com base na análise estatística realizada à base de dados, selecionou-se um edifício representativo da zona de Benfica. O edifício selecionado como caso de estudo é um edifício porticado de betão armado, construído em 1965 e constituído por 6 pisos totalizando uma altura de 22,3 m. A fachada da estrutura está representada na Figura 11 e, de acordo com a memória descritiva, o dimensionamento deste edifício foi realizado segundo o regulamento português em vigor na altura, o Regulamento Geral das Edificações Urbanas – RGEU [21].

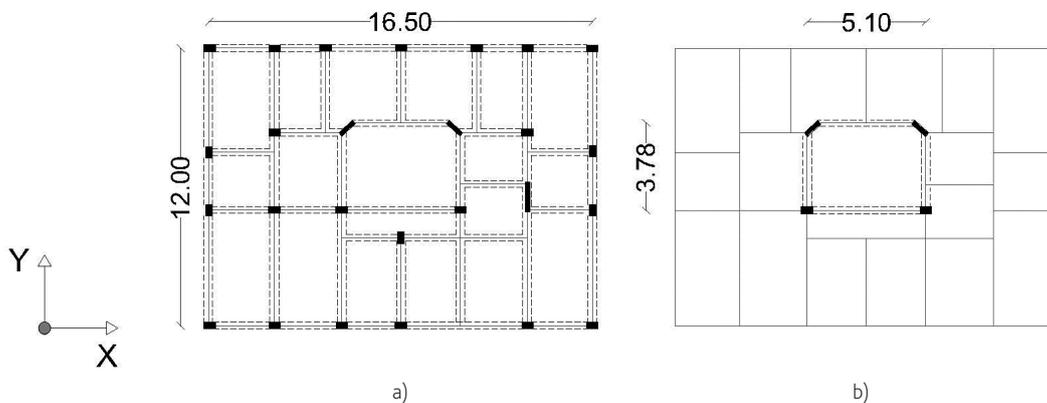
**Figura 12** Traçado da planta do piso térreo e elevados (a) e da cobertura (b), do edifício selecionado (dimensões em [m])

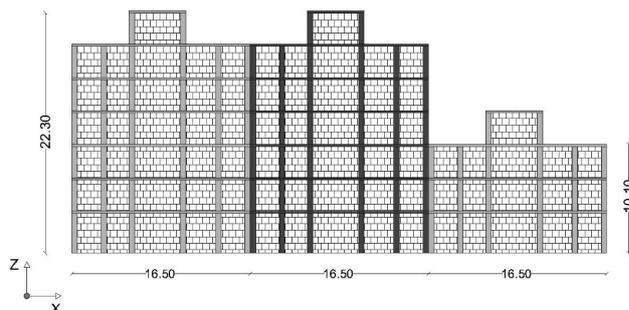
**Figura 13** Modelo numérico do edifício inserido em quarteirão (o edifício em estudo encontra-se no centro representado a cinzento-escuro) (dimensões em [m])

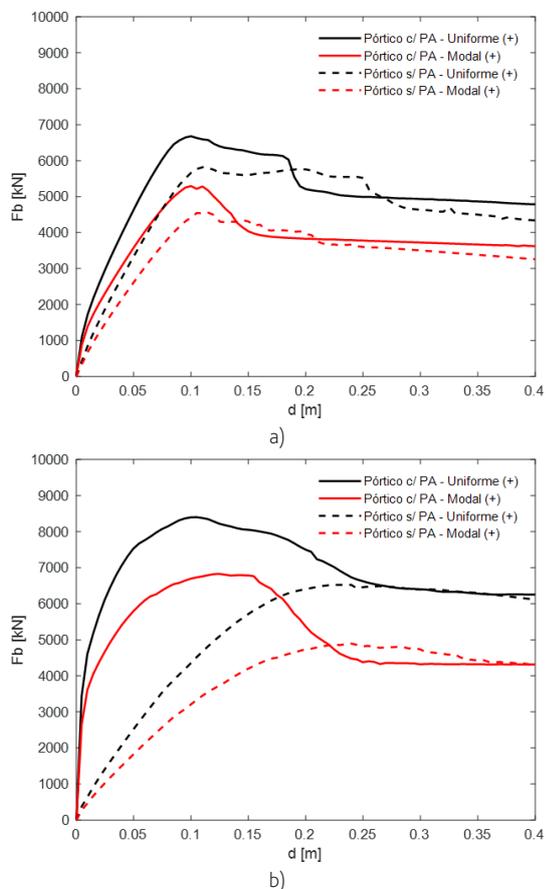
**Figura 14** Curvas de capacidade para o pórtico c/ PA e s/ PA, sujeito aos dois tipos de carregamento lateral no sentido positivo para direção X (a) e direção Y (b)

direções dos modelos do edifício inserido em quarteirão c/ PA e s/ PA, considerando dois tipos de carregamento lateral: modal e uniforme [30]. As curvas de capacidade (curvas pushover) obtidas encontram-se representadas na Figura 14, sendo que,  $F_b$  corresponde à força de corte basal e  $d$  corresponde ao deslocamento do centro de massa do último piso. Dado que não se destacaram diferenças significativas entre os diferentes sentidos do carregamento (positivo e negativo), são apresentadas apenas as curvas obtidas para o sentido positivo.

Nas curvas de capacidade representadas na Figura 14 é notório o colapso total das paredes de alvenaria, uma vez que ocorre uma diminuição significativa da força de corte basal após ser atingido o valor máximo. A partir deste ponto as curvas de capacidade dos modelos c/ PA e s/ PA tendem a sobrepor-se, o que significa que apenas o pórtico de betão armado está a resistir ao carregamento lateral [31]. Este fenómeno é particularmente evidente nas curvas correspondentes à direção transversal (direção Y), devido à maior presença de paredes de alvenaria modeladas nesta direção. Uma vez que a presença destas paredes confere maior rigidez inicial e capacidade resistente à estrutura, os valores de força de corte são também mais elevados nesta direção. Em relação aos dois tipos de carregamento lateral, concluiu-se que a distribuição modal é

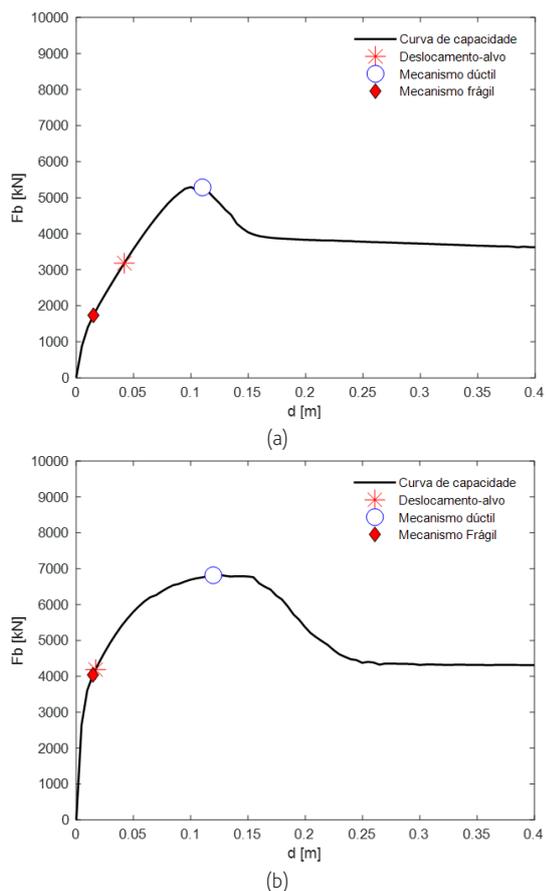
**Figura 15** Curvas de capacidade para o pórtico *c/ PA* sujeito ao carregamento lateral modal no sentido positivo com a indicação do primeiro mecanismo dúctil e frágil para a direção X (a) e para a direção Y (b)

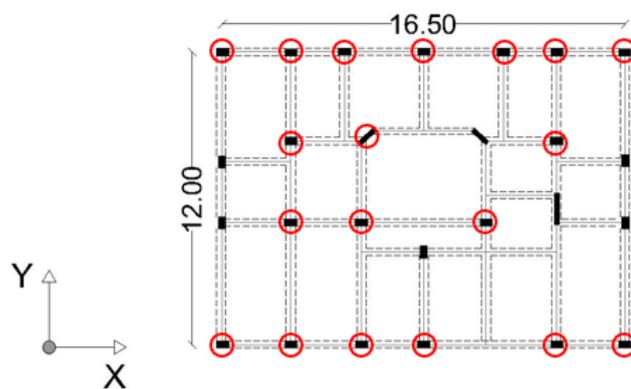
**Figura 16** Traçado da planta do piso térreo do edifício e identificação dos pilares com prepotência a mecanismos frágeis

bastante utilizada no reforço sísmico de estruturas de BA que, apesar do custo relativamente elevado, é capaz de melhorar a ductilidade e a resistência ao corte dos elementos (por confinamento do betão). Para além disso, esta técnica de reforço não altera a configuração da estrutura, tem elevada resistência à corrosão e tem um curto período de instalação e intervenção na estrutura [33], [34]. Dadas as vantagens desta técnica de reforço, a solução com CFRP foi desenvolvida e aplicada essencialmente para confinar os pilares e aumentar a sua resistência ao corte. O dimensionamento desta solução é um processo iterativo e a sua primeira etapa consiste em identificar os elementos estruturais verticais que precisam de aumentar a resistência ao esforço transversal, situação que acontece em 19 de 26 pilares no primeiro piso, como representado na Figura 16.

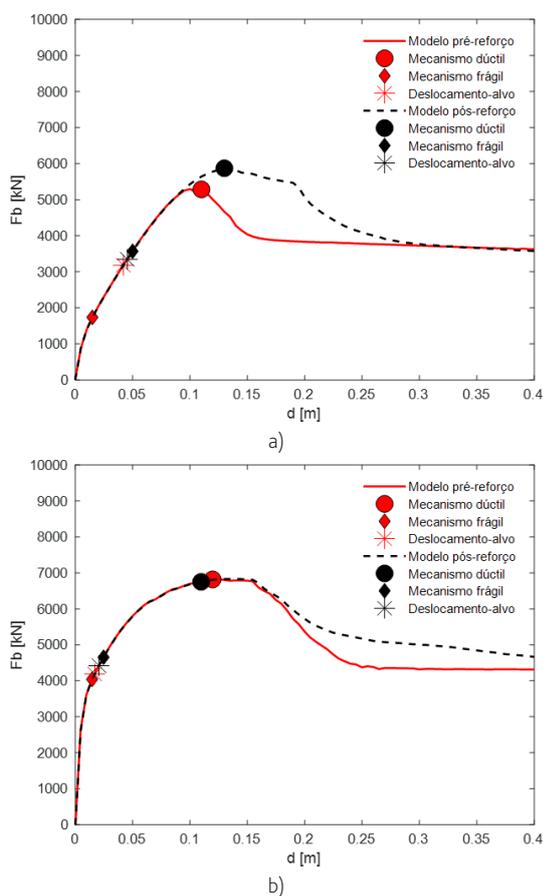
**Figura 17** Curvas de capacidade para o pórtico c/ PA pré e pós-reforço com a indicação dos dois tipos de mecanismos e do deslocamento-alvo para a direção X (a) e para a direção Y (b)

As propriedades do CFRP estão indicadas na Tabela 7. A Figura 17 representa as curvas de capacidade do modelo com paredes de alvenaria pré e pós-reforço com a indicação do deslocamento correspondente ao mecanismo frágil e dúctil, e do deslocamento-alvo.
