Consolidação e reforço estrutural da igreja matriz de Vimioso: inspeção, diagnóstico e projeto

Consolidation and structural reinforcement of the mother church of Vimioso: inspection, diagnosis and design

Rui Fernandes Póvoas
Aníbal Guimarães Costa

PÓVOAS, Rui [et al.] – Consolidação e reforço estrutural da igreja matriz de Vimioso: inspeção, diagnóstico e projeto. **Revista Portuguesa de Engenharia de Estruturas**. Ed. LNEC. Série III. n.º 3. ISSN 2183-8488. (março 2017) 95-104.

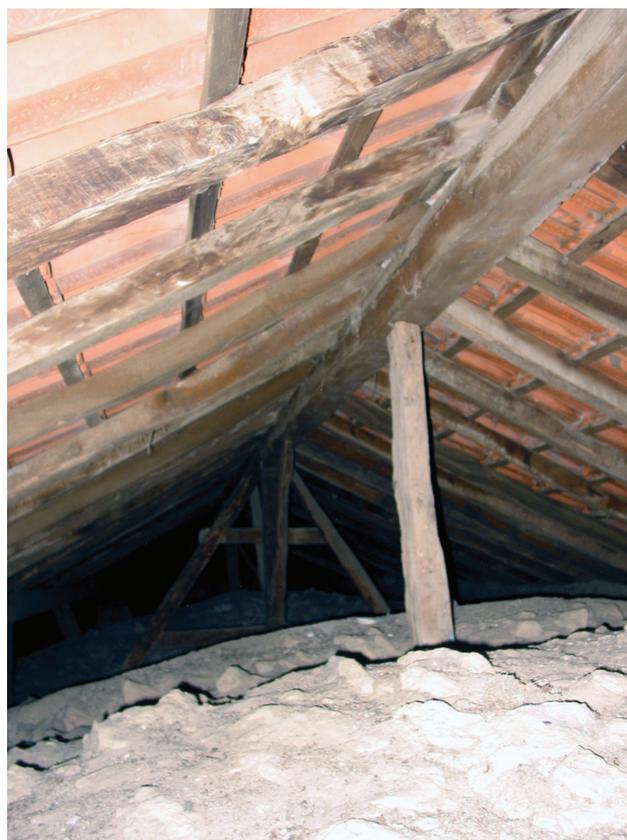
Figura 3 Estrutura da cobertura

No interior, o teto de cantaria em abóbada de berço dá apoio a uma estrutura de madeira, constituída por vigamentos inclinados que apoiam numa viga cumeeira. Esta, por sua vez, apoia-se num prumo vertical na capela-mor e, no corpo da nave, em cavaletes duplos invertidos situados a eixo dos arcos torais (Figura 3).

O dano D3 já foi referido anteriormente e consistia numa estrutura que descarregava nas abóbadas da igreja, o que, embora seja habitual em muitas igrejas, não é uma solução aconselhável.
