Inspeção, avaliação da segurança e reforço de uma estrutura de betão

Inspection, safety assessment and strengthening of a concrete structure

Rui Silva
Nelson Vila Pouca
Rui Sousa
Mário Pimentel

SILVA, Rui [et al.] – Inspeção, avaliação da segurança e reforço de uma estrutura de betão. **Revista Portuguesa de Engenharia de Estruturas**. Ed. LNEC. Série III. n.º 4. ISSN 2183-8488. (julho 2017) 73-90.

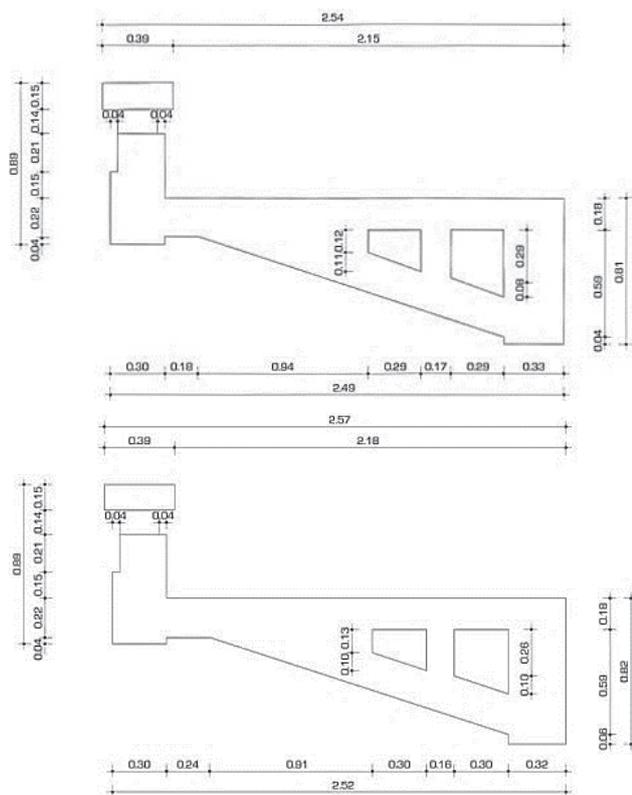
Na campanha de inspeção efetuada e como complemento a esse trabalho, foi possível realizar um levantamento geométrico mais detalhado em algumas das vigas presentes no local, ilustrando-se, na Figura 5, dois exemplos dos resultados deste levantamento.

Figura 5 Exemplo de dois dos levantamentos geométricos efetuados nas vigas em consola

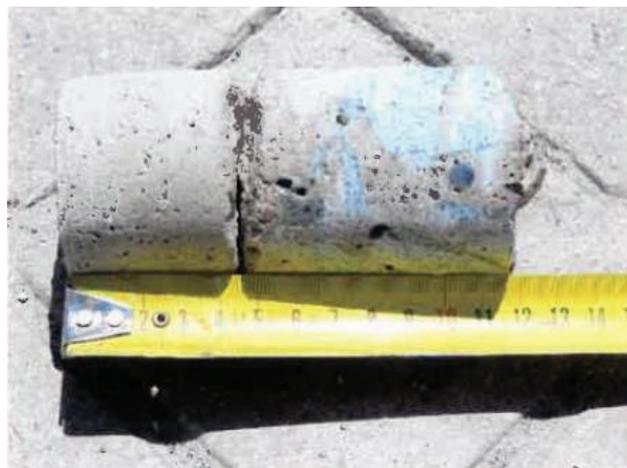
características gerais das lajes. De acordo com as sondagens realizadas, as lajes seriam constituídas por uma camada de betão armado, em média com cerca de 7 cm de espessura, revestida superiormente por uma camada de argamassa de regularização, aproximadamente com 5 cm de espessura, perfazendo uma espessura total de 12 cm, Figuras 6 e 7.

Figura 6 Exemplo da constituição da laje através duma carote retirada numa inspeção prévia

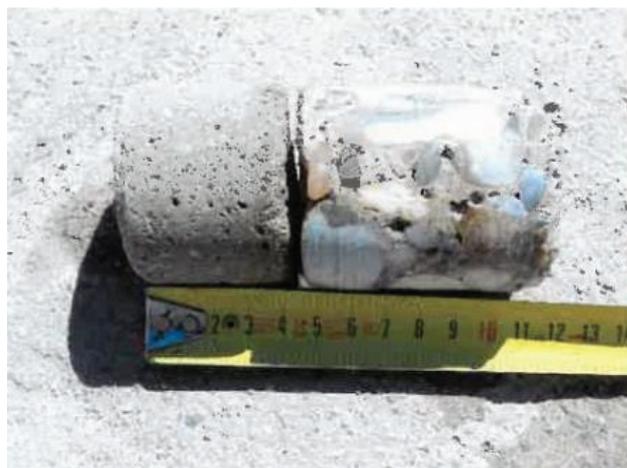
Figura 7 Constituição duma laje através duma carote retirada numa inspeção prévia e num troço diferente

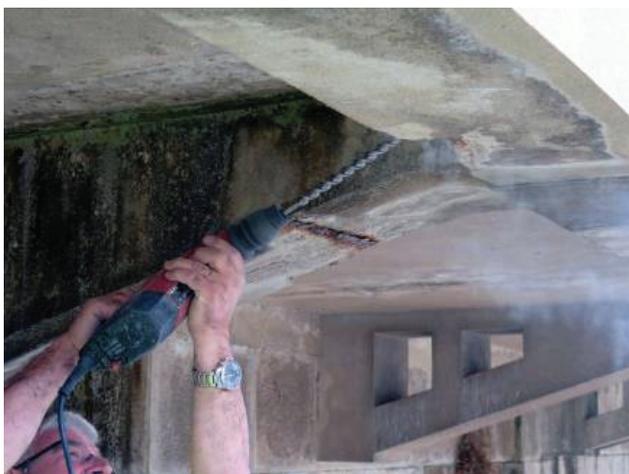
Figura 11 Furo com um berbequim na viga de bordo

Na medição da profundidade de carbonatação foram registados, em média, valores na ordem de 1,50 cm. Este resultado é consistente com a qualidade do betão aferida pelos ensaios laboratoriais, que indicavam um betão de resistência elevada e, por conseguinte, de baixa porosidade.

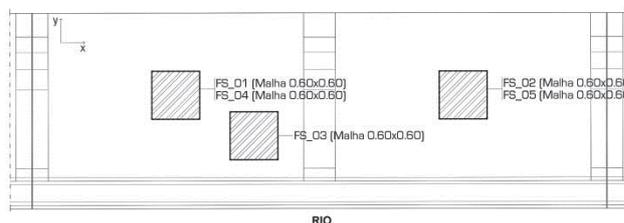
Figura 13 Planta de um painel de laje tipo, com o posicionamento da malha em cada uma das leituras

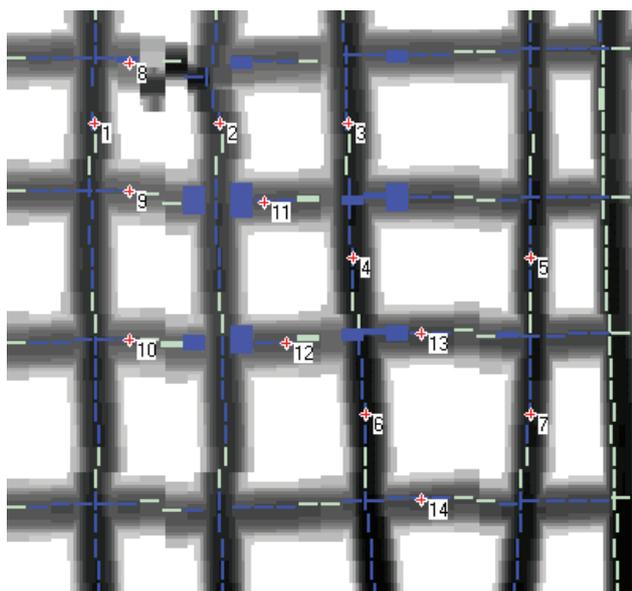
O tratamento dos resultados alcançados indicou, na face inferior das lajes, a existência de uma malha quadrada (Figura 14) com espaçamentos de armadura nas duas direções muito similares (cerca de 138 mm para os varões verticais e de 140 mm para os varões horizontais), o que torna estes resultados consistentes com as disposições de armaduras constantes no projeto.

Figura 14 Exemplo do pós-processamento das leituras com o detetor de armaduras na face inferior das lajes

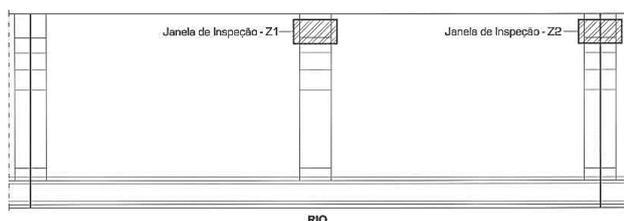
Como complemento do levantamento de armaduras e de forma a aceder a zonas ainda não analisadas, a opção recaiu pela abertura de duas sondagens na face superior da laje. De modo a possibilitar a verificação das armaduras superiores das vigas em consola, foram escolhidas duas zonas junto ao encastramento destes elementos, uma sobre uma viga central no painel e a outra sobre uma viga interseçada por uma junta de dilatação, Figura 15.

Através das aberturas foi possível observar o diâmetro e o espaçamento dos varões constituintes da laje (aproximadamente $\phi 6a.10$) em ambas as direções, sendo esta armadura detetada a cerca de 7 cm da face superior do revestimento do pavimento. No projeto, e para a mesma zona analisada, o diâmetro dos varões colocados na laje era de 1/4 de polegada o que corresponderia, aproximadamente, ao valor medido no local. Já o espaçamento definido em projeto para os varões estava compreendido entre 0,11 m e 0,14 m. Face às dificuldades em medir com exatidão os espaçamentos e diâmetros dos varões nas janelas de inspeção, foi considerado que as pequenas discrepâncias existentes se deviam às já referidas dificuldades de medição.

Figura 15 Planta de um painel de laje tipo, com o posicionamento das janelas de inspeção realizadas
