# Técnicas de reabilitação na estrutura de madeira da Passarela Pênsil de Piracicaba, Brasil

## Rehabilitation techniques in the Piracicaba Suspended Footbridge timber structure, Brazil

Leandro Dussarrat Brito  
Carlito Calil Junior

BRITO, Leandro [et al.] – Técnicas de reabilitação na estrutura de madeira da Passarela Pênsil de Piracicaba, Brasil. **Revista Portuguesa de Engenharia de Estruturas**. Ed. LNEC. Série III. n.º 7. ISSN 2183-8488. (julho 2018) 87-100.

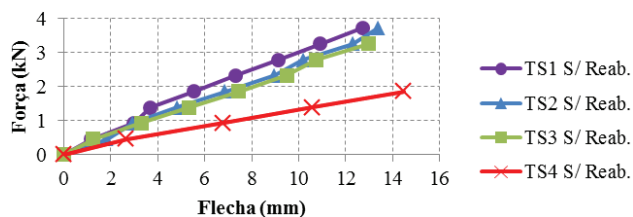
No nível de carregamento equivalente a relação L/300, correspondente à flecha aproximada de 13 mm no estudo, obteve-se a coerência como resultado correlacionado ao nível de biodeterioração nessas peças, conforme foi estimado pela *Técnica de Inspeção Visual Detalhada*, com mapeamento de imagens digitais assistidas via computador e validada também graficamente pela análise com o uso do Resistograph®, apresentado em Dussarrat Brito & Calil Junior (2013b) e publicado em Dussarrat Brito (2014). Por essa razão, a escolha das nomenclaturas das 8 vigas transversinas de madeira retiradas do módulo m13 da Passarela foi definida propositalmente em ordem crescente (TS1; TS2; TS3; TS4; TS5; TS6; TS7; TS8), em função do nível de biodeterioração das peças previamente avaliadas visualmente e qualitativamente. A Figura 10 demonstra os diagramas com os resultados do comportamento das vigas TS1, TS2, TS3 e TS4 parcialmente biodeterioradas na região superior, ainda *sem o emprego de técnica de reabilitação*, válido para os ensaios estáticos de flexão.

**Figura 10** Resultados experimentais dos ensaios estáticos de flexão: comportamento das vigas transversinas de madeira parcialmente biodeterioradas na região superior, ainda sem o emprego de técnica de reabilitação, válido para os ensaios de flexão estática (Fonte: Dussarrat Brito, 2014)

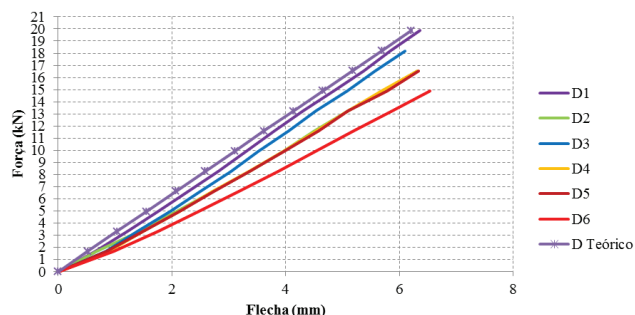
**Figura 12** Resultados dos ensaios experimentais de flexão estática: comportamento das peças de diagonais de contraventamento (D1, D2, D3, D4, D5, D6) de *Eucalyptus citriodora*, superficialmente biodeterioradas, avaliadas para estimativa dos valores do MOE e do MOR, das peças originais da estrutura da Passarela Pênsil de Piracicaba (Fonte: Dussarrat Brito, 2014)

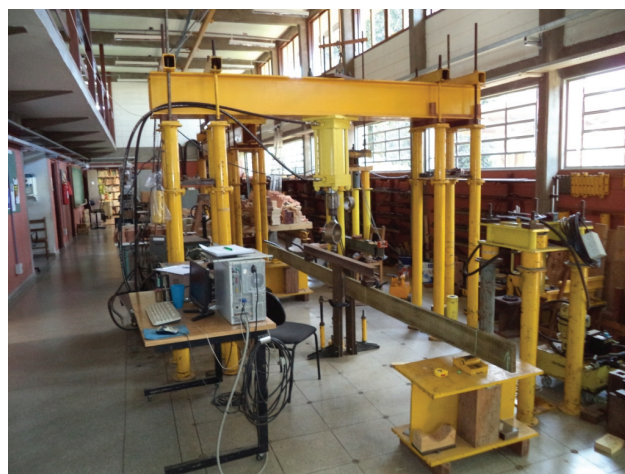
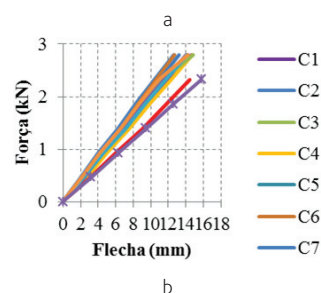
**Figura 13** Caracterização das peças novas de madeira de *Eucalyptus citriodora* para utilização como cobrejuntas justapostas, na técnica de reabilitação proposta: a) visão geral do esquema dos ensaios experimentais não destrutivos na hipótese de flexão estática. Foto: Dussarrat Brito; b) diagrama relação Força x Flecha: comportamento das peças de madeira de *Eucalyptus citriodora*, caracterizadas para utilização na técnica de reabilitação como cobrejuntas justapostas, validadas pelos resultados dos ensaios experimentais de flexão estática (Fonte: Dussarrat Brito, 2014)

Por fim, destaca-se que a metodologia proposta consistiu na aplicação de técnicas de reabilitações com cobrejuntas justapostas com peças estruturais comerciais de dimensões 3 cm x 15 cm de *Eucalyptus citriodora*, fixadas paralelamente aos elementos estruturais que foram previamente identificados com manifestações patológicas durante as inspeções. Para a caracterização do MOE das peças a serem utilizadas como cobrejuntas justapostas (CJ), foram realizados ensaios estáticos de flexão não destrutivos (END) em 12 peças estruturais novas de *Eucalyptus citriodora*, tratadas com CCA sob vácuo-pressão em autoclave, com dimensões médias aproximadas de 3 cm de espessura, 15 cm de altura e 438 cm de comprimento, compatibilizando-as com o comprimento das transversinas. A foto na Figura 13a ilustra a metodologia não destrutiva (END), dos ensaios experimentais estáticos de flexão de viga de madeira, em tamanho estrutural real, conforme a distribuição de cargas da ASTM D 198-08, para caracterização das peças de cobrejuntas de *Eucalyptus citriodora*.
