# Reabilitação e beneficiação da ponte sobre o rio Arda, em Pedorido

## Strengthening and rehabilitation of the bridge over the Arda River

Augusto Gomes  
Francisco Virtuoso

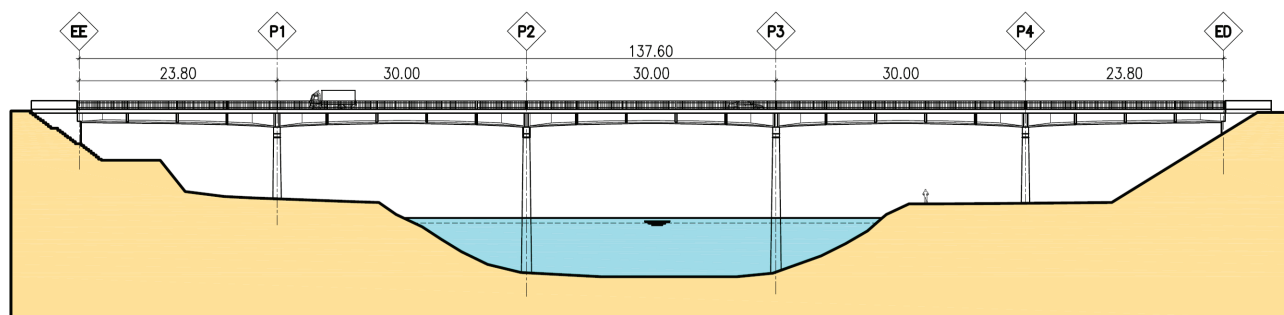
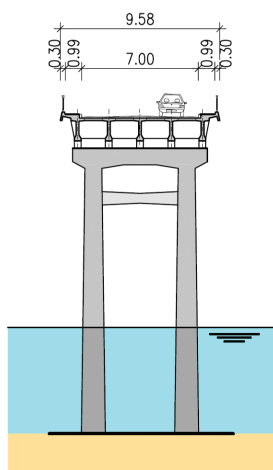
Figura 1 Alçado e corte da Ponte de Pedorido

Na Figura 1 apresenta-se o alçado da ponte e um corte transversal pelos pilares.
