Caracterização das cascas em alvenaria do Theatro Municipal do Rio de Janeiro

Characterization of masonry shells of the Theatro Municipal do Rio de Janeiro

Danielli Cristina Borelli Cintra
Emil de Souza Sánchez Filho
Deane de Mesquita Roehl

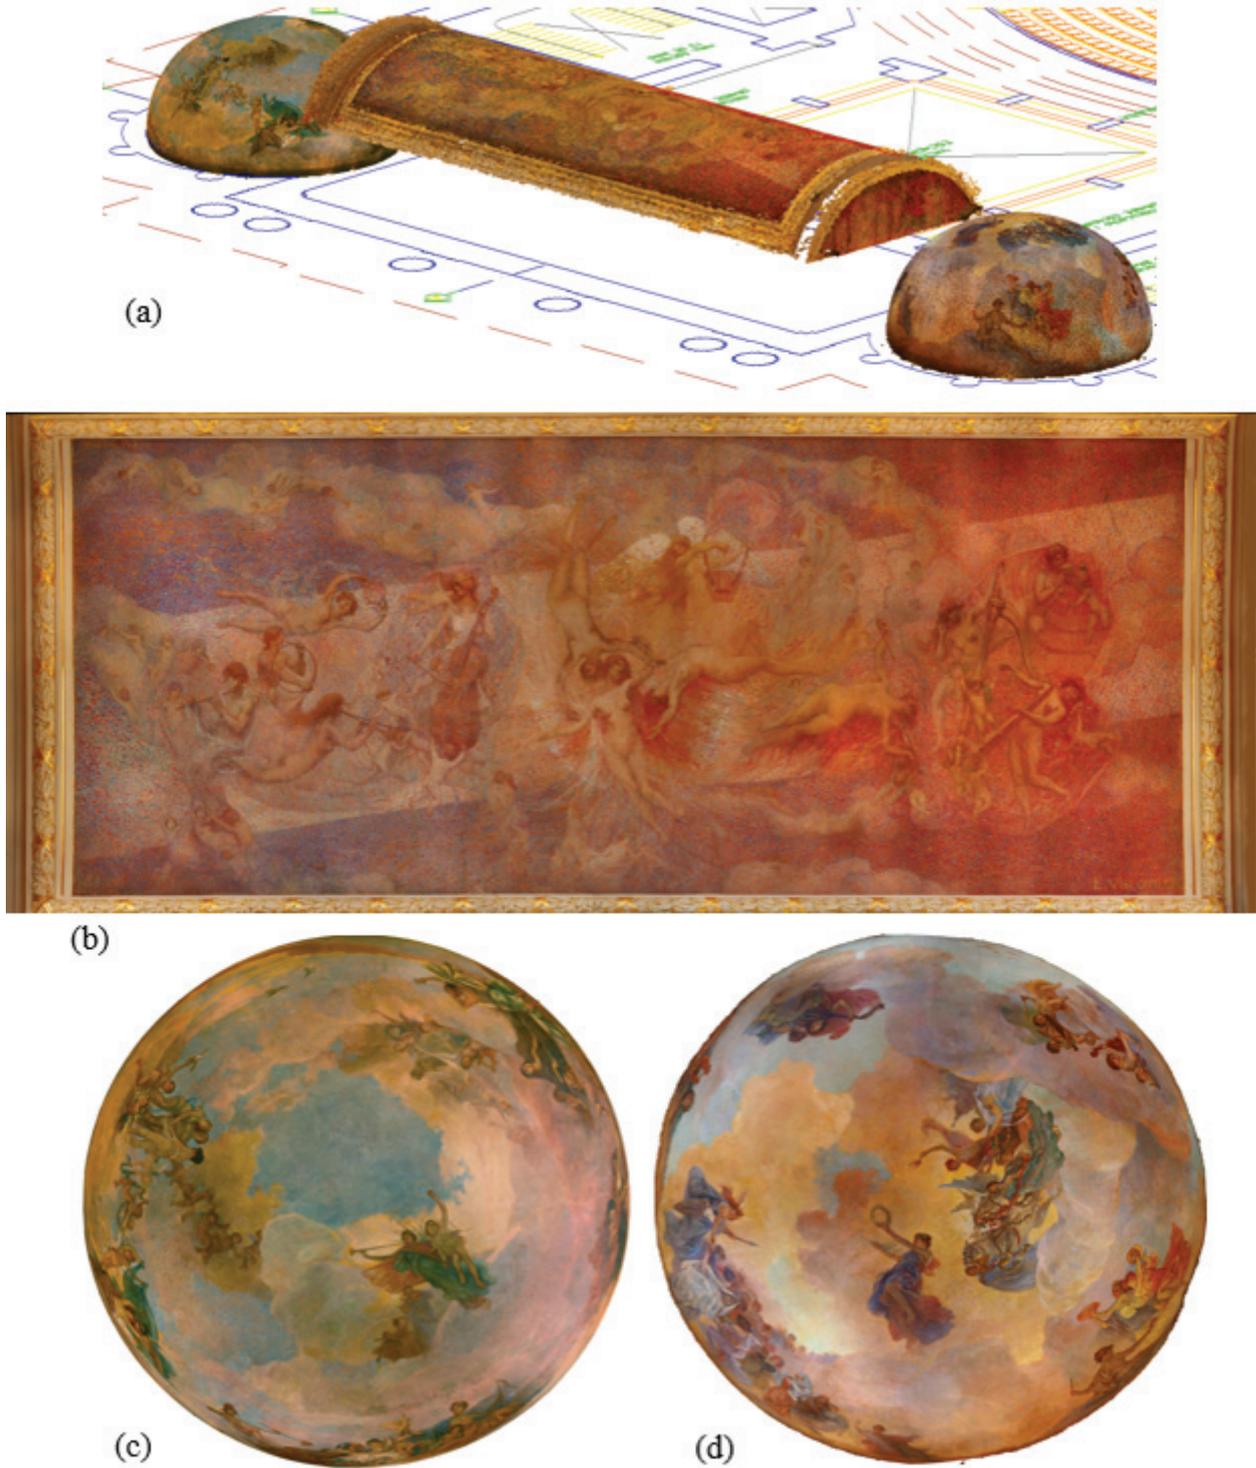
As nuvens de pontos geradas têm uma densidade de 1 pixel por mm, resolução de 9360×9360 pixels para as cúpulas e de 44560×17000 pixels para a abóbada do foyer, com precisão de $\pm 0,25$ mm (Figura 5a). D'Amélio e Brutto (2009) obtiveram precisão de $\pm 0,1$ mm para ensaios realizados a uma distância de 1,2 m, porém, com tela de superfície plana [10].

O topo das paredes das salas em que foram realizados os estudos é decorado por sancas em gesso, que prejudicaram o levantamento das imagens na base das cascas, produzindo sombra, mesmo sobre andaimes. A fotogrametria se mostrou eficaz como ferramenta para reprodução digital e tridimensional da superfície dos elementos, fornecendo alta definição na representação e registro gráficos, além de precisão nos dados para a detecção de desníveis e de discontinuidades na superfície de elementos com formas complexas. Destaca-se o potencial da fotogrametria como ferramenta de monitoramento estrutural de cascas por meio da implementação de metodologia de comparação de deslocamentos entre nuvens de pontos, conforme sugerem Acikgoz *et al.* [11]. A alta definição das ortofotos permite o registro de obras de artes (Figura 5b-d).

Figura 5 Intradorso das cascas: (a) nuvem de pontos; (b) ortofoto da abóbada do foyer; (c) cúpula da Av. Treze de Maio; (d) cúpula da Av. Rio Branco
Imagens: produção de Adolfo B. Ibáñez para esta pesquisa

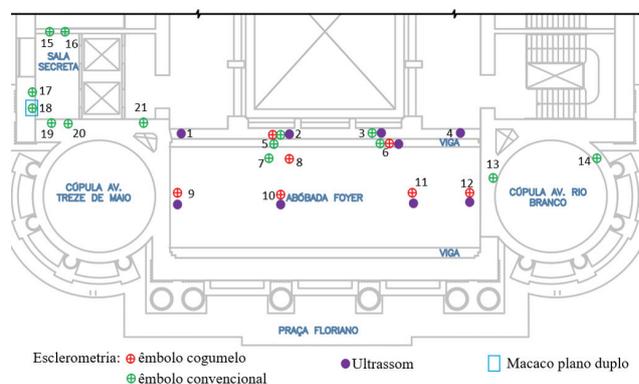
Figura 10 Planta de localização dos testes

As medições foram realizadas ao longo das paredes em alvenaria de tijolos e de pedra, da viga de concreto e da abóbada, sempre coletando 16 valores individuais de IE, distribuídos em malha com distância de 3 a 4 cm, num total de 21 posições (Figura 10). Na casca do foyer e na viga as medições foram desviadas das armaduras localizadas no ensaio de pacometria. A rugosidade do concreto projetado da casca dificultou a execução do ensaio, sendo que foi realizado apenas nos locais em que a superfície apresentou menor irregularidade.

Utilizou-se o equipamento Pundit PL-200 com transdutores de 54 kHz de frequência de onda acústica longitudinal, com diâmetro de 50 mm. O procedimento adotado foi o da norma NBR 8802 [17] e foi empregada a transmissão indireta de onda entre os transdutores, isto é, estes foram posicionados na mesma face dos elementos estudados. O ensaio foi empregado no extradorso da abóbada, viga de concreto e na parede lateral da abóbada em alvenaria de tijolos revestida com cerca de 3 mm de reboco, nas posições indicadas na Figura 10, coletando-se de 4 a 6 velocidades sequenciais em cada posição.

O ensaio de macaco plano duplo monotônico foi realizado na parede em alvenaria de tijolos como indicado na Figura 10, em parceria com a Universidade Federal de São Carlos. O objetivo do ensaio foi estimar o módulo de elasticidade e a tensão admissível à compressão da alvenaria, assumindo que as paredes ensaiadas sejam representativas da estrutura da parte frontal do TMRJ.

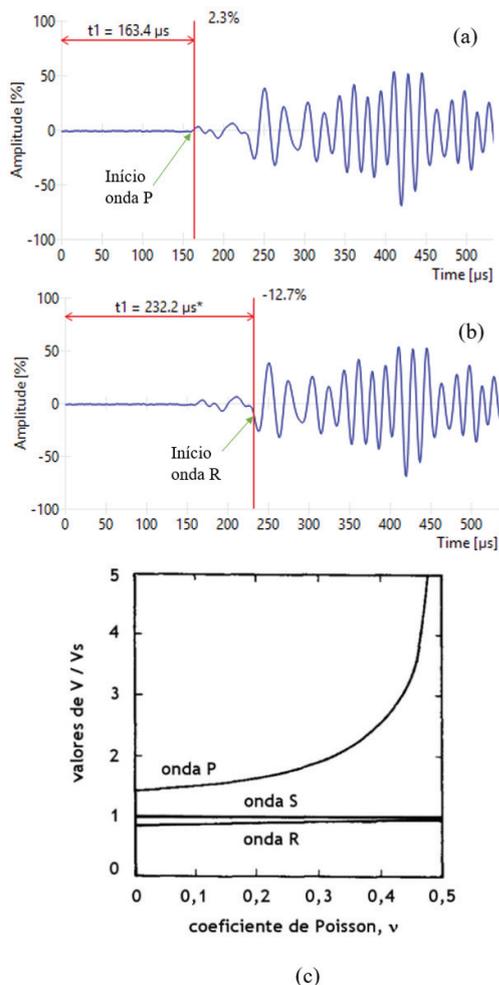
A Figura 13c apresenta a relação entre a velocidade das ondas longitudinais (P), superficiais (R) e de cisalhamento (S) em função do coeficiente de Poisson para meios homogêneos, elásticos e semi-infinitos. Embora sejam diferentes, as velocidades das ondas superficiais (V_r) e de cisalhamento (V_s) são muito próximas, fazendo com que a relação V_r/V_s seja próxima da unidade. Assim, considerando a razão V_p/V_r no gráfico da Figura 13c, os valores obtidos nos ensaios se encontram dentro dos limites esperados para o coeficiente de Poisson dos materiais, correspondendo a cerca de 0,2 para o concreto da viga, um valor entre 0,25 e 0,30 para a alvenaria de tijolos da parede e cerca de 0,25 para o material da casca, composta de tijolos e concreto armado.

Figura 13 Parâmetros da velocidade da onda longitudinal (a) e superficial (b) na posição 4 da alvenaria de tijolos maciços; (c) relações entre coeficiente de Poisson e velocidades de ondas longitudinais (P), superficiais (R) e de cisalhamento (S) [18].
