Projeto e execução da intervenção na cobertura de madeira do pavilhão polivalente da Escola Alves Martins, Viseu

Design and execution of the intervention on the timber roof of the multiuse pavilion of the Alves Martins School, Viseu

NEGRÃO, J.H. – Projeto e execução da intervenção na cobertura de madeira do pavilhão polivalente da Escola Alves Martins, Viseu. **Revista Portuguesa de Engenharia de Estruturas**. Ed. LNEC. Série III. n.º 12. ISSN 2183-8488. (março 2020) 33-42.

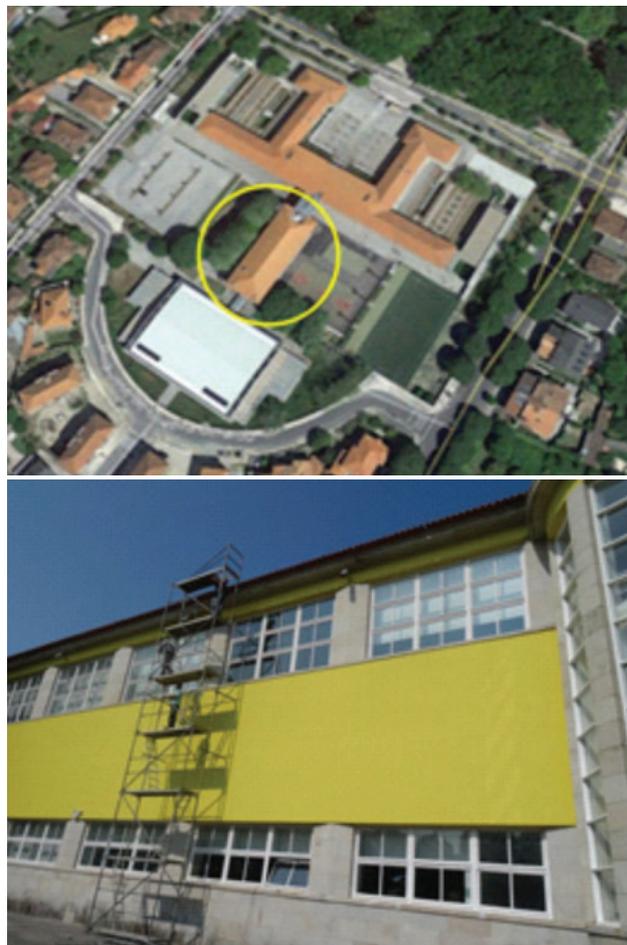
Figura 1 a) Complexo escolar (fonte: GoogleEarth); b) Pavilhão polivalente

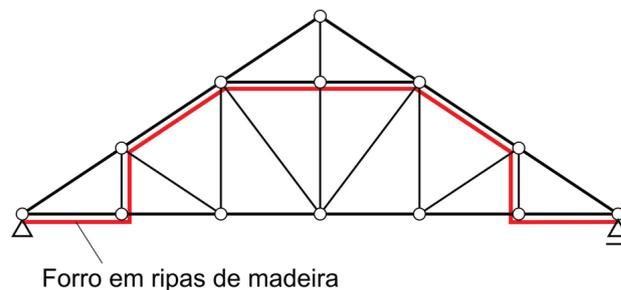
Em setembro de 2017, coincidindo com o início do ano escolar, foi identificada a rotura de um apoio (indicado por um círculo a vermelho na Figura 2a) numa asna de cobertura, e uma situação de pré-rotura noutra (círculo a amarelo). A existência de redistribuição de forças para outros sistemas de apoio, ainda que não expressamente concebidos para tal ou inteiramente compreendidos na inspeção subsequente, e o pronto escoramento das asnas e zonas afetadas, para mitigar os efeitos e a progressão da rotura evitaram o colapso das asnas afetadas.

Figura 2 a) Vista interior da sala e localização dos danos; b) Corte esquemático
