Consolidação, reforço estrutural e inclusão de infraestruturas técnicas na conservação e salvaguarda da Igreja do Mosteiro de Travanca, Amarante

Consolidation, structural reinforcement and inclusion of technical infrastructures in the conservation and safeguarding of the Church of the Monastery of Travanca, Amarante

Miguel Malheiro
Aníbal Costa

MALHEIRO, M. [et al.] – Consolidação, reforço estrutural e inclusão de infraestruturas técnicas na conservação e salvaguarda da Igreja do Mosteiro de Travanca, Amarante. **Revista Portuguesa de Engenharia de Estruturas**. Ed. LNEC. Série III. n.º 13. ISSN 2183-8488. (julho 2020) 83-92.

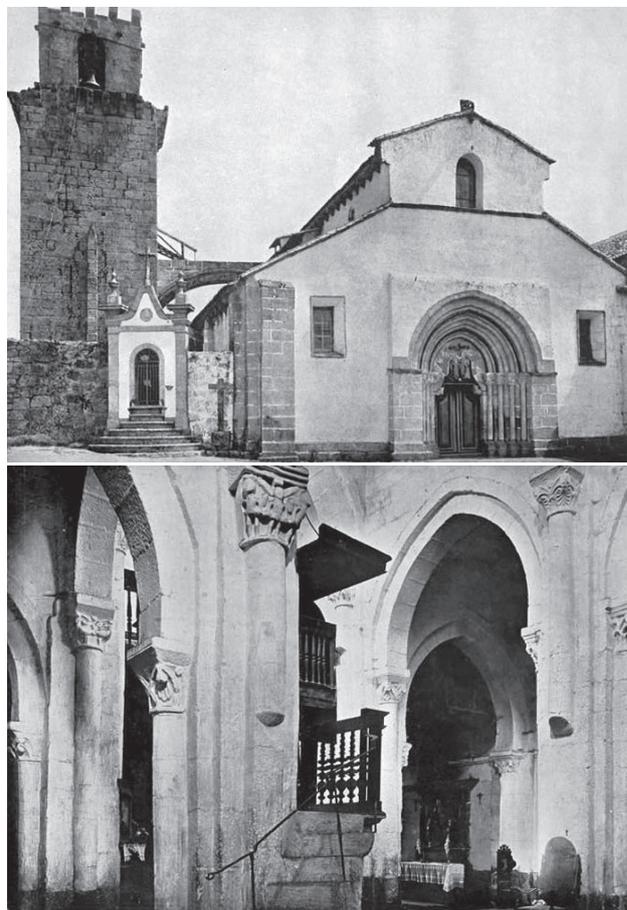
Figuras 1 e 2 Fachada principal da igreja e interior da nave antes dos trabalhos da DGEMN, em 1918. Fonte: Cliché de Marques de Abreu (Castro, 1939)
