Reabilitação e ampliação do conjunto arquitetónico do Seminário Maior de Coimbra

A comprehensive intervention on architectural ensemble of the Seminário Maior de Coimbra

QUELHAS, B. [et al.] – Reabilitação e ampliação do conjunto arquitetónico do Seminário Maior de Coimbra. **Revista Portuguesa de Engenharia de Estruturas**. Ed. LNEC. Série III. n.º 17. ISSN 2183-8488. (novembro 2021) 81-92.

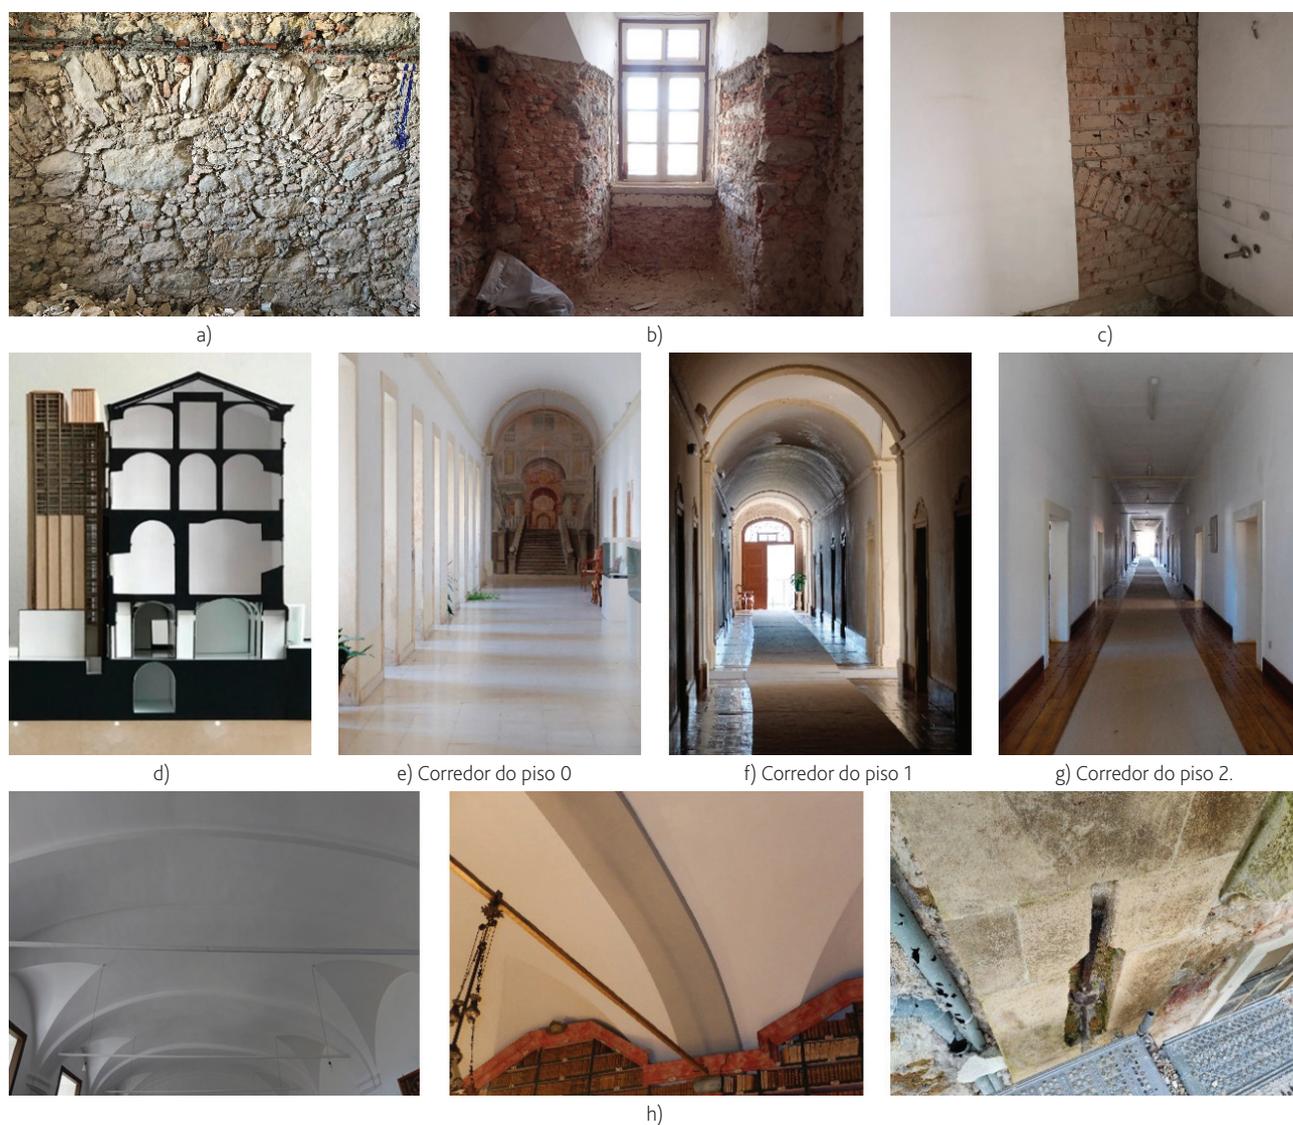
Figura 4 Estrutura resistente vertical do edifício central

A estrutura resistente vertical principal do edifício é essencialmente constituída por paredes exteriores e interiores de alvenaria irregular de pedra calcária (ou mista de pedra calcária e tijoleira) e argamassa de cal e areia, com espessuras variáveis em altura (Figura 4a e Figura 4b). Nos paramentos interiores de compartimentação em alvenaria do piso 1, verificou-se a existência de arcos de descarga embebidos (Figura 4a), constituídos por blocos de calcário travados por elementos pétreos da mesma natureza e/ou por fragmentos de cerâmica de construção. A utilização destes arcos estará relacionada com a necessidade de aliviar a carga sobre os arcos e abóbadas do piso 0. No piso 2, verificou-se a existência de paredes divisórias mais recentes em tijolo furado e argamassa de cimento, onde é também visível um arco de descarga (Figura 4c).

Como característica construtiva relevante do edifício, verificou-se que um dos alinhamentos interiores de parede do piso 1 e 2 não possui continuidade até à fundação, descarregando diretamente nas abóbadas e arcos do teto do piso 0. Para além do seu peso próprio, estas paredes descarregam o peso das abóbadas, pavimentos e coberturas que nela se apoiam. Nos alçados Poente, Nascente e Norte as paredes descarregam aproximadamente a meio vão da abóbada, enquanto que no alçado Sul descarrega a dois terços de vão. Na Figura 4d é possível observar a descarga a meio vão na ala Nascente e o desalinhamento entre o corredor do piso 0 e os restantes pisos (Figura 4e a Figura 4g). Durante a inspeção verificou-se a presença de tirantes metálicos ao nível do tecto do piso 0 da ala Sul (Figura 4h), os quais terão sido colocados por forma a travar e estabilizar o movimento fora-do-plano das paredes.

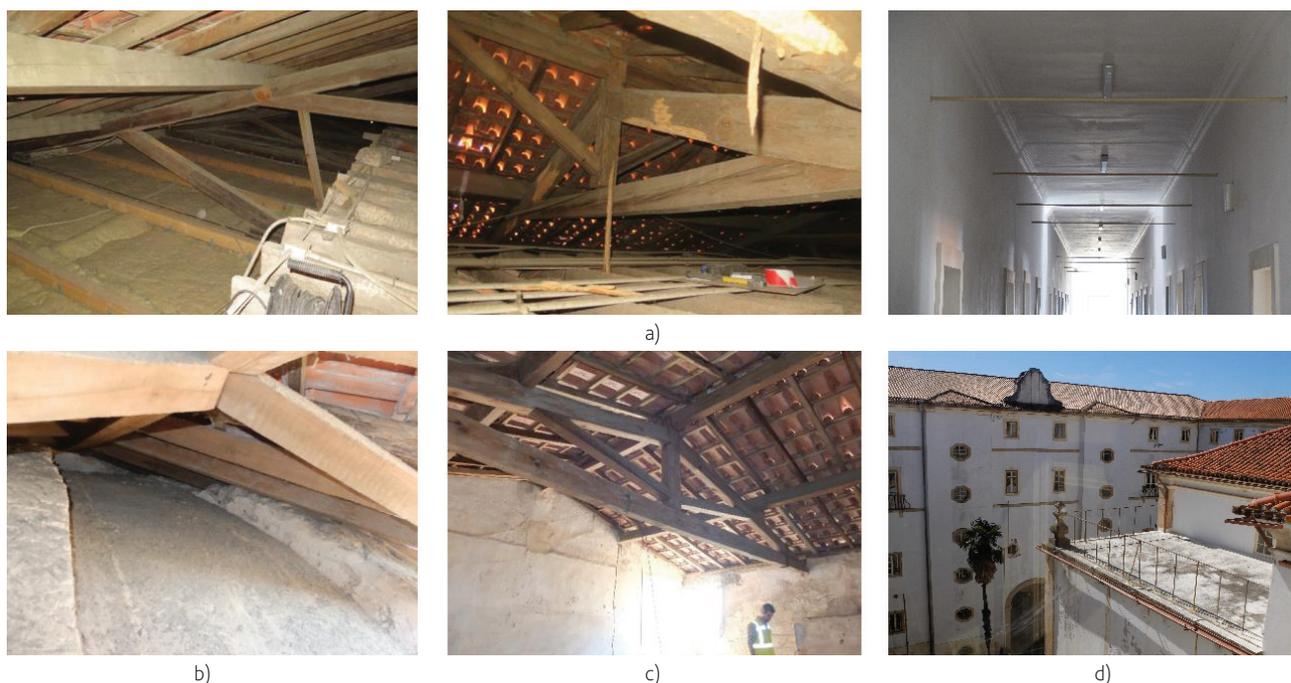
Figura 7 Coberturas de madeira do edifício central do SMC

A estrutura de cobertura do edifício central do SMC é composta por asnas principais de madeira maciça que apoiam nas paredes exteriores e interiores em alvenaria de pedra (Figura 7a). Os vãos vencidos pelas asnas são aproximadamente 12,30 m na ala Sul e 11,30 m nas restantes alas. As madres e cumeeira possuem secções transversais variáveis aproximadamente entre $10 \times 19 \text{ cm}^2$ e $17 \times 26 \text{ cm}^2$. No alinhamento das cumeeiras existem escoras que descarregam nos pendurais das asnas.

As coberturas da igreja sobre a nave e a capela-mor são construtivamente distinta do restante seminário, apresentando soluções também em madeira mas não autoportantes. Tratam-se de coberturas de madeira compostas por varas apoiadas em madres, escoras e rincões que descarregam nas paredes perimetrais e na abóbada e cúpula que compõem o teto nestas zonas (Figura 7b). A cobertura sobre o coro-alto (Figura 7c), é materializada por uma asna simples, cumeeira e madres. As madres e cumeeira apoiam

em paredes de alvenaria de pedra e na asna existente. Todos os elementos estruturais de madeira desta cobertura apresentam uma secção transversal de aproximadamente $10 \times 19 \text{ cm}^2$, com exceção das escoras da asna que possuem secção transversal $10 \times 10 \text{ cm}^2$. A cobertura sobre os corpos laterais da igreja são acessíveis em terraço sobre abóbada de alvenaria (Figura 7d).

A intervenção na cobertura do edifício central pode ser dividida em dois níveis de intervenção, que correspondem também a duas zonas com intensidades de degradação e exigências de intervenção diferente. Na ala Sul, previu-se a substituição integral da cobertura por uma nova, materializada em madeira lamelada colada, mas mantendo uma geometria e configuração de asnas semelhantes às existentes. A restante cobertura do edifício central foi intervencionada, com recurso a ações globais de limpeza e tratamento contra agentes bióticos e a ações pontuais de reforço e substituição de elementos degradados, ou sem capacidade resistente, com base no levantamento e mapeamento de anomalias resultantes do trabalho de inspeção e diagnóstico. Nesta intervenção promoveu-se, em fase de projeto, a re-utilização de elementos de madeira resultantes dos trabalhos de demolição. Na zona da igreja, optou-se pela substituição das coberturas, por novas soluções mais auto-portantes.
