Acompanhamento dos processos de deterioração das barragens portuguesas afetadas por reações expansivas do betão

Assessment of the deterioration processes of Portuguese dams affected by concrete swelling reactions

António Lopes Batista

BATISTA, A. – Acompanhamento dos processos de deterioração das barragens portuguesas afetadas por reações expansivas do betão. **Revista Portuguesa de Engenharia de Estruturas**. Ed. LNEC. Série III. n.º 18. ISSN 2183-8488. (março 2022) 43-64.

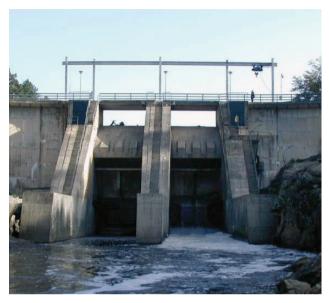
Figura 16 Barragem de Fagilde. Vista geral de jusante

Na inspeção anual do LNEC de janeiro de 2001 foi, pela primeira vez, registado um número significativo de fendas nos paramentos da barragem. No entanto, os resultados da observação já indiciavam a existência de um processo de deterioração do betão pela presença de fendilhação difusa em algumas zonas da obra, e também pela ocorrência de deslocamentos horizontais progressivos para montante e de empolamento do coroamento [22].
