# Custo de reparação e reforço de pilares ocos de betão armado

## Cost of repair and retrofit of reinforced concrete hollow columns

Pedro Delgado  
Nelson Sá  
Mário Marques  
António Arêde

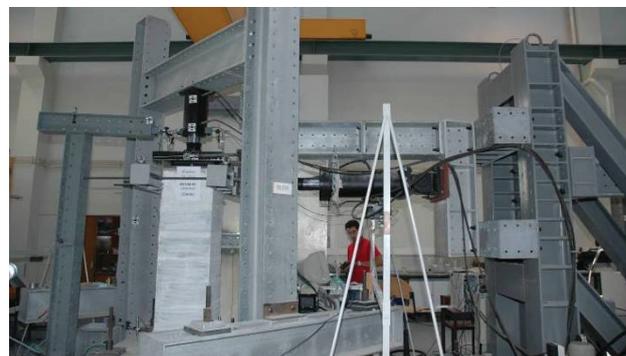
Figura 1 *Setup* de ensaio

A campanha de ensaios experimentais foi realizada no LESE (Laboratório de Engenharia Sísmica e Estrutural), localizado na Faculdade de Engenharia da Universidade do Porto, onde se desenvolveu um *setup* de ensaio que serviu para vários trabalhos de investigação neste domínio. O *setup* do ensaio, ilustrado na Figura 1, é uma estrutura constituída por 2 pórticos de reação construídos por perfis metálicos.

Um dos pórticos está equipado com um atuador horizontal que permite aplicar cargas até 500 kN. O outro pórtico está equipado com um atuador vertical, para a simulação de cargas axiais, com uma capacidade de aplicar cargas até 700 kN. Este segundo atuador

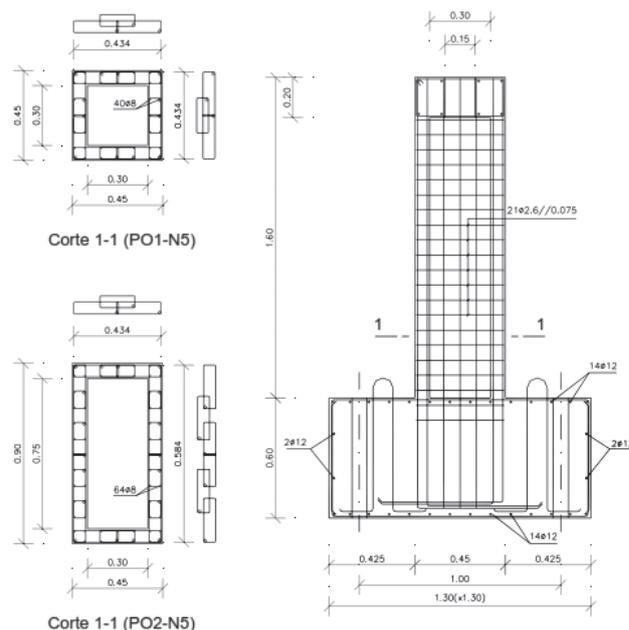
Figura 2 Pormenorização da armadura

Relativamente à instrumentação foram utilizados LVDT's numa das faces laterais e foram também registadas imagens e vídeo (pelo exterior e interior). Nas Figuras 2 e 3 ilustram-se a pormenorização da armadura e a disposição dos LVDT's, respetivamente.

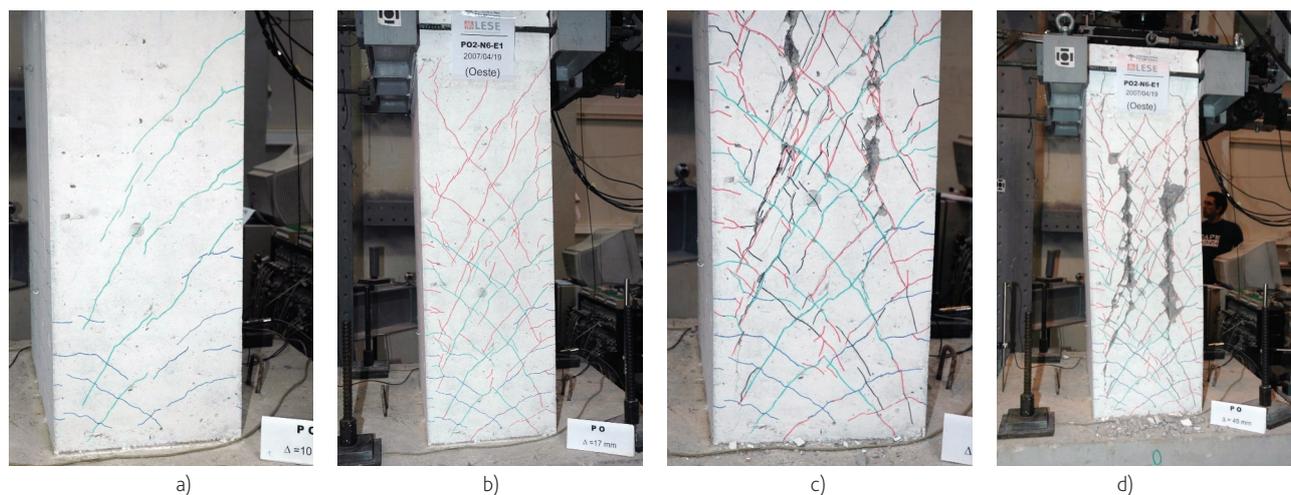
Figura 4 a) Danos ligeiros, b) Danos moderados, c) Danos extensos, d) Colapso

estado de dano, designado de danos moderados, distingue-se face ao anterior estado limite pelo aumento da fendilhação. As fendas apresentam aberturas reduzidas, menores que 1 mm, sendo grande parte das fendas típicas de corte, que atingem um máximo de 1 mm de abertura. O terceiro estado de dano é o estado de danos extensos. Quando um pilar chega a este patamar de danos o elemento já requer atenção e uma reparação significativa. Os danos mais visíveis nos pilares são o aparecimento de fendas até 3 mm de abertura e com uma elevada densidade. Neste estado de dano as fendas são essencialmente de corte nas almas, e nos banzos de flexão, notando-se também o efeito de *shear lag*. As fendas estão distribuídas uniformemente por toda a face do pilar. É possível também observar algum destacamento do betão de recobrimento. O estado de dano mais gravoso é o estado de colapso. Quando os danos no pilar atingem este nível deixa de ser economicamente viável reparar o elemento estrutural e está seriamente comprometida a sua segurança estrutural. Entre este estado e o estado de danos extensos, existe uma evolução significativa dos danos, com particular destaque para o esmagamento do betão e um aumento do destacamento do betão de recobrimento. Numericamente este estado é definido quando o esforço de corte é superior ao valor teórico de corte resistente ou ocorre a rotura convencional. A Figura 4 ilustra a evolução dos danos, nos diversos estados limites, do pilar PO2-N6.

A metodologia proposta por Delgado *et al.* [4] define um total de quatro estados limite de dano. O primeiro estado de dano é o de danos ligeiros. Neste estado, os danos ainda são muito leves e não põem em causa a estabilidade estrutural. Os danos visíveis são essencialmente o início de fendilhação, em reduzida extensão e densidade, concentrando-se no terço inferior do pilar. O segundo

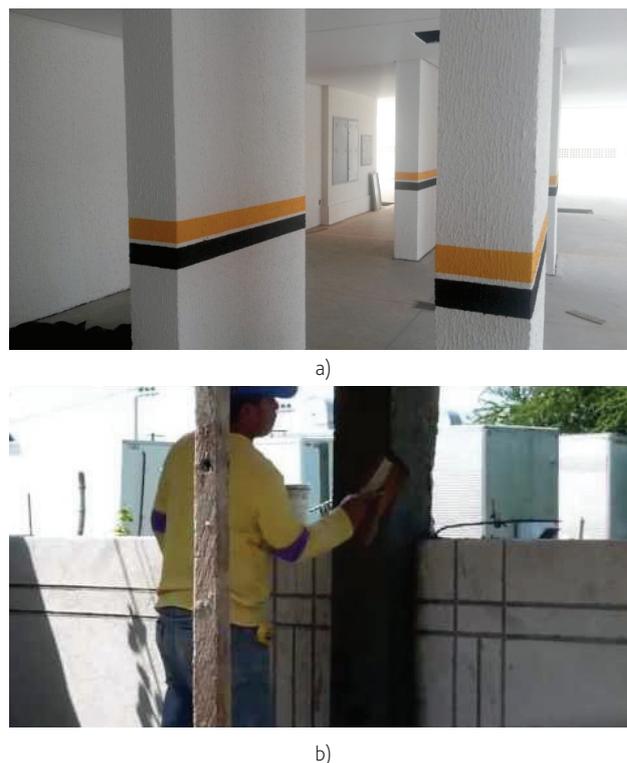
Figura 5 a) Pintura da superfície, b) Rebocar a superfície

A pintura das superfícies de betão dos pilares deve ser realizada segundo o esquema de pintura monocamada de base aquosa. Essa pintura deve ser realizada em duas demãos, com acabamento liso, resistente aos álcalis dos ligantes hidráulicos e cumprindo os mínimos da EN 1504-2 [8]. Esta pintura deverá ser realizada com tintas elásticas com o objetivo de prevenir nova fissuração do pilar. A técnica de reparação de rebocar a superfície consiste num tratamento generalizado das fissuras do pilar, em local não especificado. O mesmo reboco deve ser realizado com uma argamassa adjuvada. A última técnica de reparação para a fendilhação com uma abertura menor que 0,1 mm é a de esfregar a superfície com resina epóxi. A execução desta técnica de reparação consiste na aplicação de produto de impregnação com uma demão, resistente aos álcalis dos ligantes hidráulicos e cumprindo também os requisitos mínimos da EN 1504-2 [8]. A Figura 5 ilustra as técnicas de reparação acima descritas.

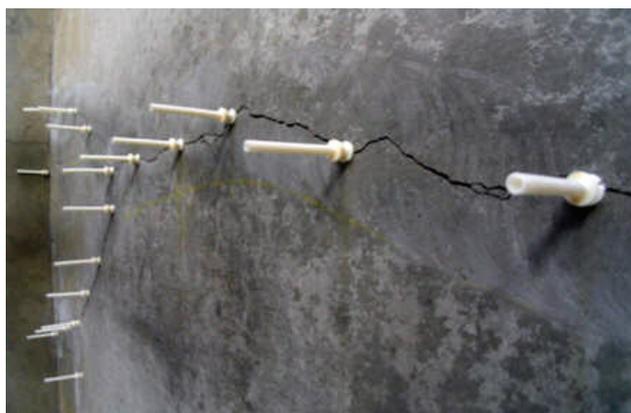
Figura 6 Injeção de resina epóxi

Para as aberturas de fendas maiores, para as fendas com aberturas entre os 0,1 mm e os 0,5 mm, a técnica de reparação mais adequada é a injeção de resina epóxi. Essa injeção de resina epóxi deverá respeitar a EN 1504-5 [9], que diz respeito a injeções em estruturas de betão armado. A Figura 6 ilustra a execução desta mesma técnica.

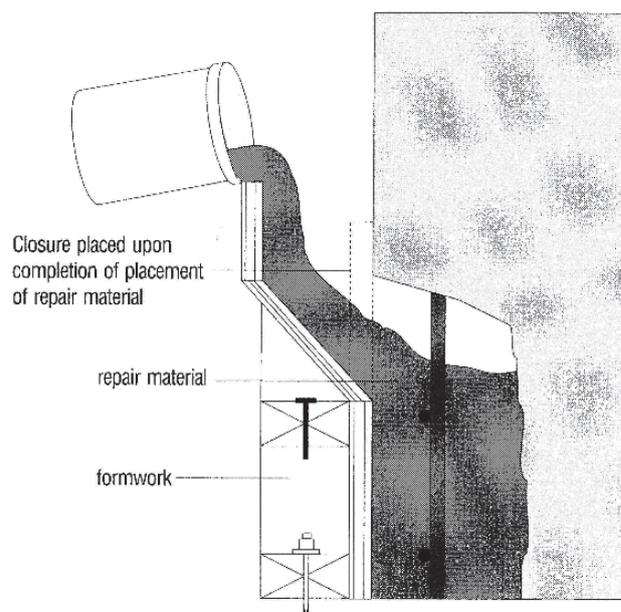
Figura 7 Processo de betonagem das zonas com problemas de descolamento de betão [10]

Quando o pilar apresenta algum descolamento do betão de recobrimento é necessário substituir esse mesmo betão. Em primeiro lugar é necessário remover o betão degradado, limpar e realizar um tratamento da superfície com recurso a um martelo de agulhas. Depois de limpo o betão degradado é necessária a colocação de um novo betão, respeitando a EN 1504-2 [9]. A Figura 7 [10] ilustra o processo de betonagem das zonas onde tenha ocorrido descolamento do betão.

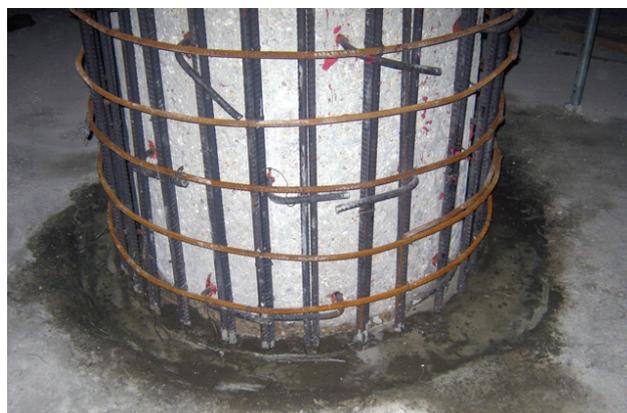
Figura 8 Pormenor da armadura adicional na técnica de reforço utilizando betão armado

Relativamente ao reforço estrutural é possível proceder-se ao aumento da seção com recurso a betão armado. Esse aumento deve consistir num incremento mínimo, para cada um dos lados, de 50 mm no caso de se usar betão projetado e de 70 mm para

o caso de betão moldado, isto é, é necessário aumentar a secção em pelo menos 100 mm. Relativamente à armadura a adicionar, a armadura longitudinal deverá ter um diâmetro mínimo de 10 mm e a armadura transversal mínima deverá ser de  $\varnothing 8//0,15$  m. Se forem utilizados perfis metálicos, as espessuras mínimas são de 40 mm e de 60 mm, respetivamente, para betão projetado e betão moldado. Relativamente aos perfis metálicos a incorporar, os perfis longitudinais deverão ser cantoneiras de abas iguais, com uma secção mínima de L 50.50.5 mm e os perfis transversais, de secção retangular, com secção mínima de 25.4 mm ou varões de  $\varnothing 10//0,10$  m. No caso de se usar este tipo de reforço é necessário ter o cuidado da amarração das novas armaduras. A Figura 8 ilustra a técnica de reforço utilizando betão armado, mostrando em pormenor a armadura exterior adicional.

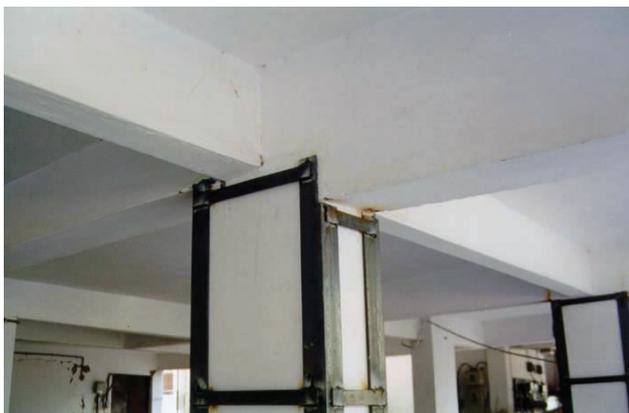
Figura 9 Pilar reforçado com perfis metálicos

O reforço utilizando perfis metálicos é uma técnica usada quando não há alternativa para realizar o aumento da secção dos pilares. Neste tipo de reforço é necessário ter cuidado com as ligações aos nós existentes. A Figura 9 ilustra o resultado final de um pilar reforçado com adição de perfis metálicos.

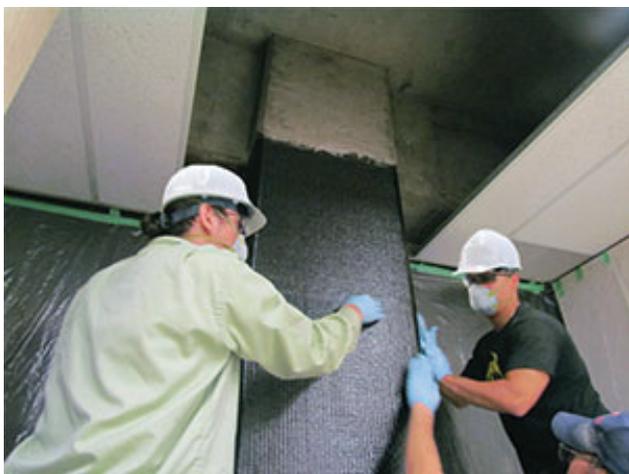
Figura 10 Pilar reforçado com CFRP

A última técnica de reforço proposta corresponde ao encamisamento das secções com materiais compósitos, sendo frequentemente utilizado o compósito CFRP. Esta técnica de reforço tem a vantagem de provocar um aumento mínimo da secção e aumentar bastante a sua capacidade resistente. Esta técnica consiste na colagem de mantas de fibras de carbono com recurso a resinas epóxi e depois um acabamento final com uma argamassa própria. Neste tipo de reforço é necessário garantir que as extremidades estão bem coladas, o que é sempre mais gravoso no caso de lajes e vigas. A Figura 10 ilustra o resultado final de um pilar reforçado com CFRP. Todas estas colagens referidas nos reforços anteriores têm de respeitar a norma EN 1504-4 [11]. Este tipo de reforço ao corte de pilares ocios de betão armado com mantas de CFRP foi amplamente testado por Delgado *et al.* [1, 3], não tendo sido conclusiva a necessidade e o benefício do reforço dos pilares pelo seu interior.

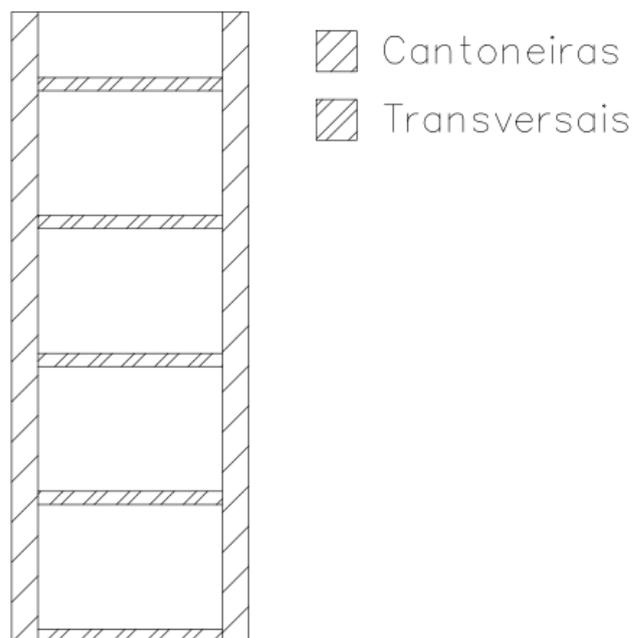
**Figura 11** Disposição das chapas metálicas a aplicar

Se a técnica de reforço estrutural a usar for a colagem de perfis metálicos, já é necessária a consideração de dois preços: o custo de reparação do betão destacado e o custo de aplicação dos perfis metálicos. O preço de reparação do betão degradado é igual ao acima descrito. Relativamente ao reforço com chapas metálicas, o custo total refere-se à aplicação de chapas metálicas em aço de qualidade não ligado laminado a quente, de classe de resistência

S275 JR, coladas e fixadas mecanicamente com resina epóxi e bucha. Assim, serão aplicadas 4 cantoneiras na longitudinal e 20 barras na transversal. Como já referido anteriormente, a secção mínima das cantoneiras é de 50.50.5 mm e das barras transversais a secção a utilizar é de 25.5 mm. As barras transversais são aplicadas a igual distância e com um espaçamento de 0,25m. A Figura 11 ilustra a disposição das chapas metálicas a aplicar. O peso das cantoneiras é de 3,77 kg/m e o das chapas transversais é de 0,98 kg/m. Assim será necessário um total de 18,1 kg para as cantoneiras, e para as barras transversais um total de 11,27 kg, perfazendo um total 29,37 kg, a que corresponde um custo de 146,85 €. Somando o preço do aço a aplicar com o preço de reparação do betão degradado, o custo total de reforço do pilar é de 154,1 €. No final e para que o pilar fique idêntico ao original é necessário proceder à pintura do mesmo. Sendo assim, o custo final de execução desta reparação é de 191,9 €.

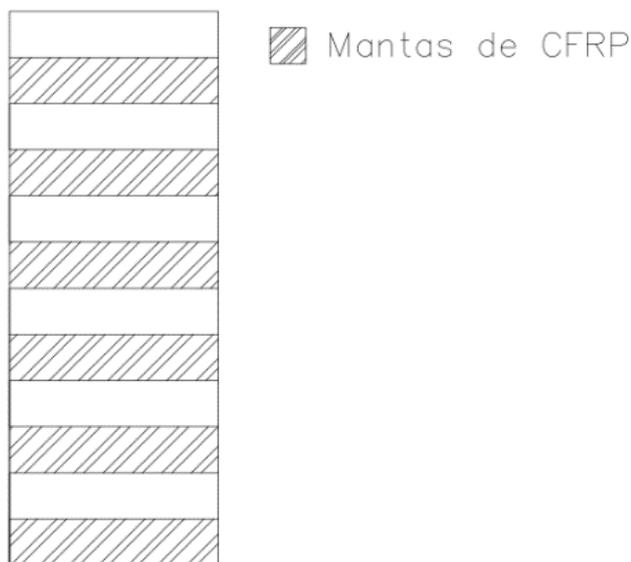
Figura 12 Disposição das mantas de CFRP a aplicar

No caso de se reforçar o pilar através da aplicação de mantas de CFRP, há que considerar duas fases: a reparação do betão degradado, com um custo igual ao referido anteriormente; e posteriormente a aplicação das próprias mantas de fibra de carbono. No custo desta segunda parte dos trabalhos, de 40 €/m<sup>2</sup>, está incluída a aplicação das mantas de fibra de carbono, coladas com resinas epóxi, fornecimento, limpeza e preparação da superfície, o preenchimento com uma camada de recobrimento com reboco tradicional com 1,5 cm, todos os trabalhos, materiais e a execução. A Figura 12, ilustra a disposição das mantas de CFRP. O custo total da reparação e reforço do pilar é de 206,1 €. Sendo no final necessário proceder à pintura do pilar, o custo final de execução desta reparação é de 243,9 €.

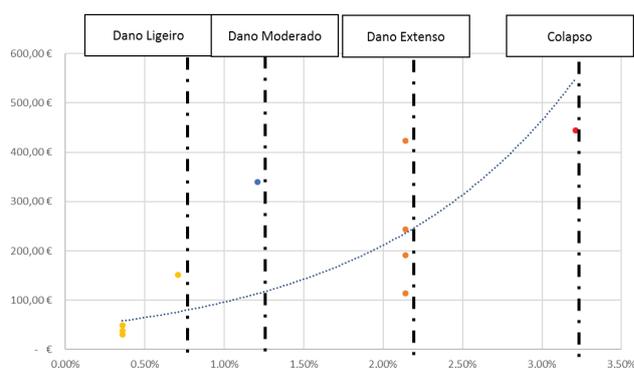
Figura 13 Evolução dos custos de reparação e reforço em função do *drift* em colapso

Depois de analisados os custos de cada técnica de reparação e reforço estrutural é necessário perceber como é que ocorre a evolução do custo em função da resposta estrutural, considerando neste caso o *drift* como parâmetro de resposta. Assim, será possível quantificar o peso económico de cada estado limite para a reparação ou reforço do pilar. Esta informação encontra-se presente na Figura 13.

A figura anterior procura representar os custos desagregados por técnica de reparação ou reforço, para cada estado limite de dano. Analisando esta informação podemos concluir que a evolução do custo é uma evolução exponencial. No entanto, identifica-se um custo que se afasta significativamente da curva ajustada, sendo esse o valor do reforço estrutural utilizando chapas metálicas. A evolução dos custos pelos diferentes estados de danos é traduzida pela expressão (1) (coeficiente de determinação  $R^2 = 0,64$ ).

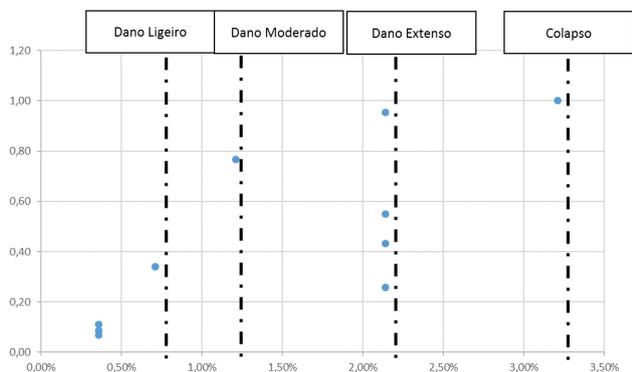
Figura 14 Rácio preço reparação/preço novo pilar vs. drift

Como forma de melhor identificar o impacto de cada estado limite no custo de reparação e para verificar a sua viabilidade económica, optou-se por representar a mesma evolução em termos do rácio de custo de reparação por custo de substituição do pilar, ilustrando-se essa evolução na Figura 14. O Quadro VIII mostra o custo de cada técnica bem como o rácio anteriormente descrito.

Analisando o rácio de todas as técnicas de reparação e reforço estrutural, pode-se verificar que existe uma evolução constante e

crecente entre os diferentes estados de dano. No entanto, é de notar que o rácio do reforço estrutural é bastante inferior ao rácio da técnica de reparação para esse mesmo estado de dano. Em relação as técnicas de reforço pode-se concluir que a técnica de reparação mais vantajosa é o encamisamento com BA, tendo as restantes técnicas quase o mesmo rácio. Simultaneamente, identifica-se que a utilização de CFRP corresponde à técnica mais dispendiosa.

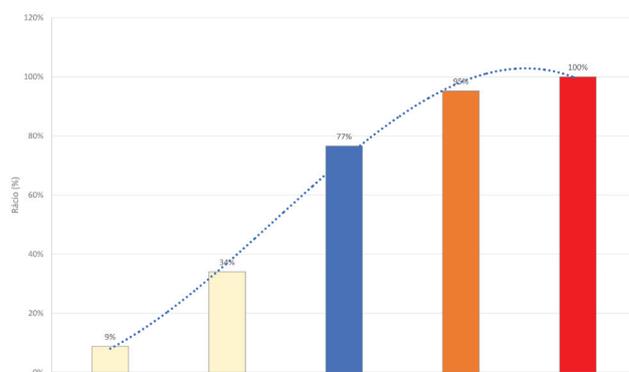
Figura 15 Evolução do rácio em % em função do drift limite das técnicas de reparação

A Figura 15 ilustra a evolução do rácio em função do drift, para cada técnica de reparação (sendo de notar que se exclui desta análise os custos de reforço). A evolução do custo, tal como se mostrou anteriormente, é crescente, sendo possível ajustar uma função polinomial de 2.º grau a esta tendência.

Como se mostra na figura anterior, a qualidade do ajuste é elevada (coeficiente de determinação de 0,98), o que faz com que esta função contínua de transferência de danos em custos forneça um indicador importante para qualquer estimativa de custos em pilares ocios de betão armado. Adicionalmente, permite também avaliar o impacto e eficiência de cada técnica de reparação ou reforço.

$$y = -0,0464x^2 + 0,5218x - 0,426 \quad (2)$$
