revista portuguesa de engenharia de estruturas

portuguese journal of structural engineering

número temático: **patologia
e reabilitação de estruturas**

editorial	3	Nota prévia
	5	Editorial
artigos científicos^(*)	7	Sistemas passivos de proteção ao fogo dos CFRP Luís Silva ∞ Débora Macanjo Ferreira ∞ Luís Mesquita ∞ Paulo Piloto
	17	Avaliação de projeto de pontes baseada em dados experimentais Iviane Cunha Santos ∞ Fábio Pessoa da Silva Nunes ∞ Rogério Calazans Verly
	29	Reparação em vigas de Eucalyptus usando peças de Pinus tratado com CCB Francisco Antônio Rocco Lahr ∞ Laurenn Borges de Macedo ∞ Giovana Gobatto Balanco ∞ Nathan Alves dos Santos ∞ André Luis Christoforo
	37	Structural assessment of concrete beams strengthened with CFRP laminate strips by their dynamic response Rolando Salgado ∞ A. Gustavo Ayala ∞ José G. Rangele
	47	Seismic response of masonry buildings with alternative techniques for in-plane strengthening of timber floors Roberto Scotta ∞ Davide Trutalli ∞ Luca Marchi ∞ Luca Pozza ∞ Michele Mirra
	59	Monitorización estructural local y global durante el desapeo de las bóvedas de una edificación histórica Haydee Blanco ∞ Yosbel Boffill ∞ Ignacio Lombillo ∞ Pedro

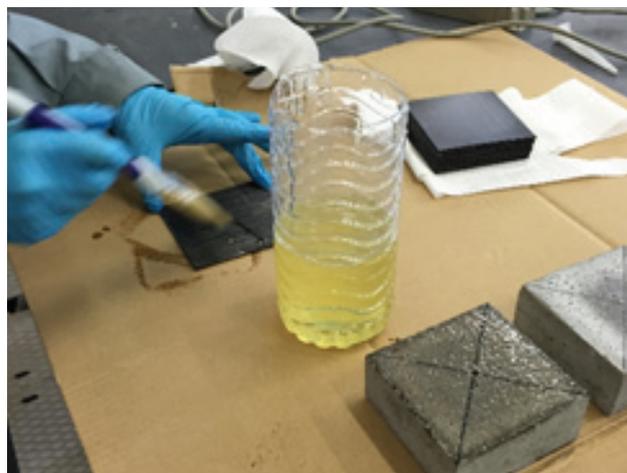
Figura 1 Aplicação da resina epoxídica

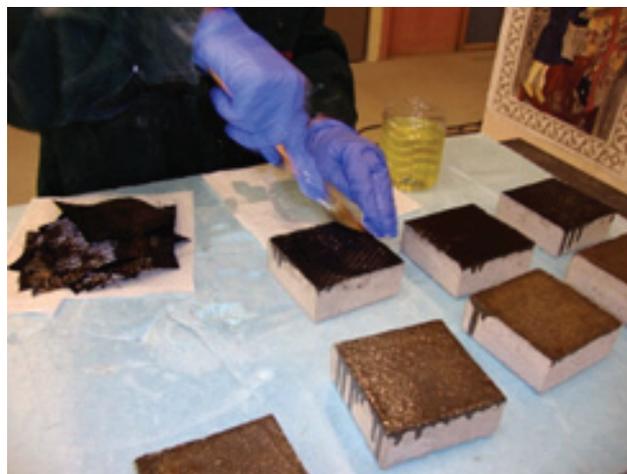
Figura 2 Aplicação do CFRP

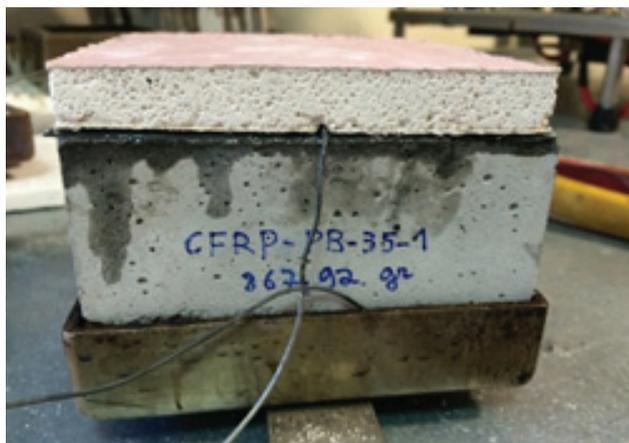
Figura 3 Provetes protegidos com placa de gesso

As placas de gesso laminado aplicadas, fabricadas pela empresa Gyptec Ibérica [12], são formadas por duas lâminas de papel com gesso de alta qualidade no interior, reforçadas com fibra de vidro para melhorar a reação ao fogo da alma de gesso. Estas placas são adequadas para zonas que necessitem de uma elevada resistência ao fogo, Figura 3.

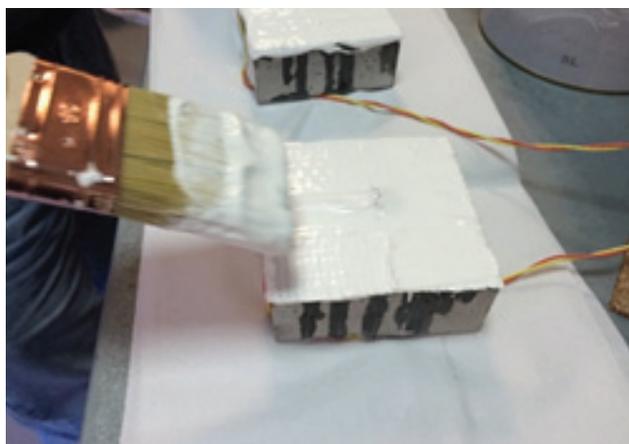
Figura 4 Provetes protegidos com tinta intumescente

Uma tinta intumescente, Interchar 1260 [13], com acabamento mate e cor branca, foi também utilizada para proteção contra o fogo, Figura 4. A tinta Interchar é uma tinta de base aquosa que permite tempos de proteção até 60 min, apresentando massa específica de aproximadamente 1400 kg/m^3 . A tinta foi aplicada com trincha e os provetes foram cobertos com três espessuras diferentes de tinta: 0,5 mm, 1,0 mm e 2,0 mm.

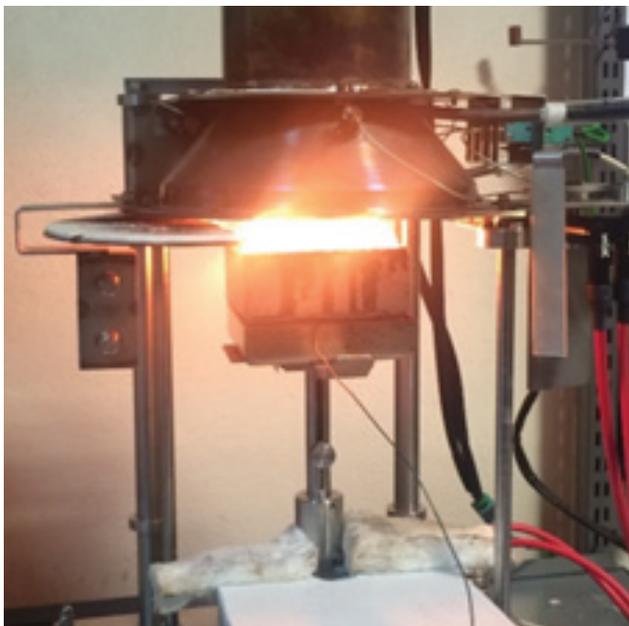
Figura 8 Ignição da resina epoxídica

Os provetes reforçados com manta e com laminado de CFRP, sem qualquer proteção ao fogo, apresentam um comportamento similar, ou seja, em ambos os provetes ocorreu ignição da resina epoxídica aplicada na colagem do CFRP, Figura 8. O tempo decorrido até à ignição foi de aproximadamente 4 min para o fluxo de calor de

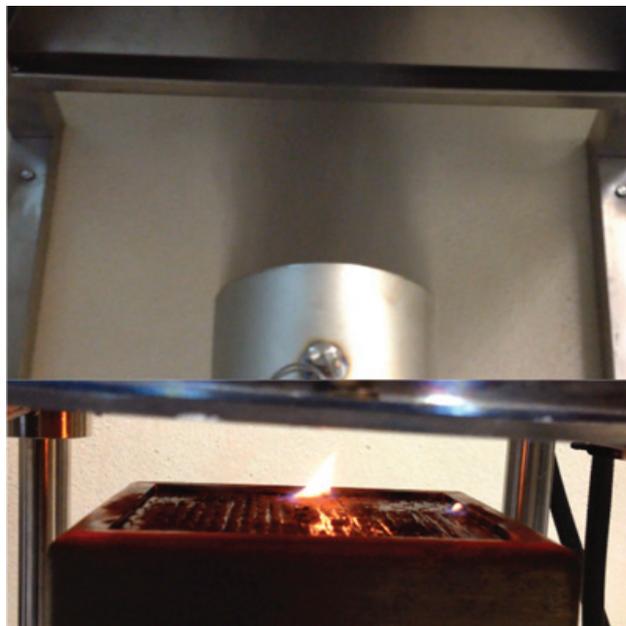
Figura 9 Libertação de fumo

35 kW/m², e de aproximadamente 1 min para o fluxo de 75 kW/m². Até à extinção da chama ocorreu libertação de fumo, como se verifica na Figura 9. O aspeto final dos provetes reforçados com manta e com laminado de CFRP é apresentado nas Figuras 10 e 11, respetivamente, para o fluxo de calor de 35 kW/m². Nas Figuras 12 e 13 apresenta-se o aspeto final dos provetes submetidos ao fluxo de calor de 75 kW/m². Os provetes sujeitos ao maior fluxo de calor apresentam um aspeto mais deteriorado comparativamente aos provetes ensaiados para um menor fluxo de calor.

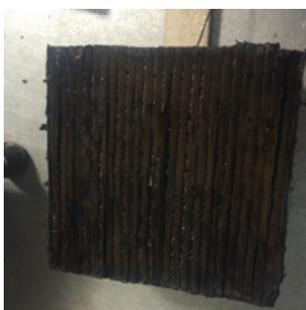
Figura 10 Provetes reforçados com mantas de CFRP, para o fluxo de calor de 35 kW/m²

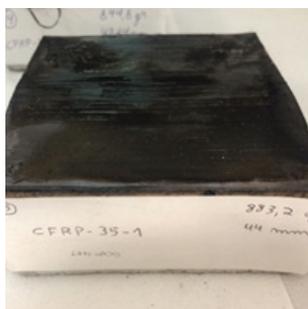
Figura 11 Provetes reforçados com laminado de CFRP, para o fluxo de calor de 35 kW/m²

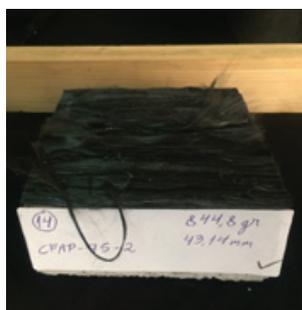
Figura 12 Provetes reforçados com mantas de CFRP, para o fluxo de calor de 75 kW/m²

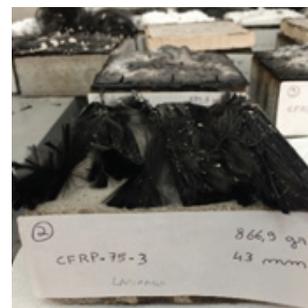
Figura 13 Provetes reforçados com laminado de CFRP, para o fluxo de calor de 75 kW/m²

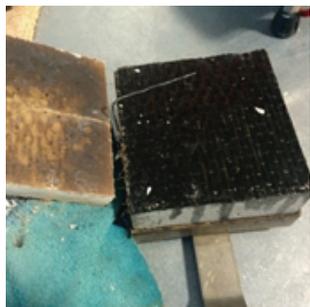
Figura 14 Provete reforçado com mantas de CFRP e protegido com placa de gesso, sujeito ao fluxo de calor de 35 kW/m²

O aspeto final dos provetes reforçados com manta e com laminado de CFRP e protegidos com placa de gesso é apresentado nas Figuras 14 e 15, respetivamente, para o fluxo de calor de 35 kW/m². Nas Figuras 16 e 17 apresenta-se o aspeto final dos provetes para o fluxo de calor de 75 kW/m².

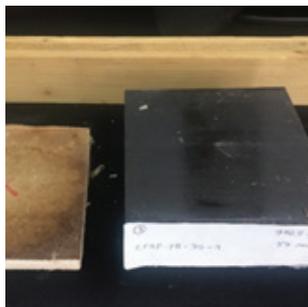
Figura 15 Provete reforçado com laminado de CFRP e protegido com placa de gesso, sujeito ao fluxo de calor de 35 kW/m²

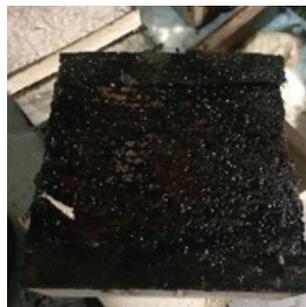
Figura 16 Provete reforçado com mantas de CFRP, e protegido com placa de gesso, sujeito ao fluxo de calor de 75 kW/m²

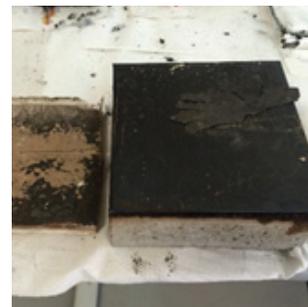
Figura 17 Provete reforçado com laminado de CFRP e protegido com placa de gesso, sujeito ao fluxo de calor de 75 kW/m²

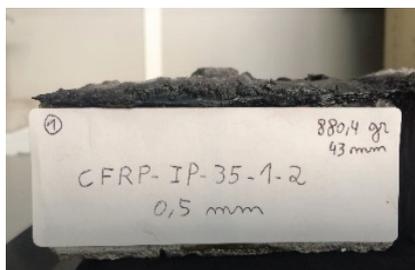
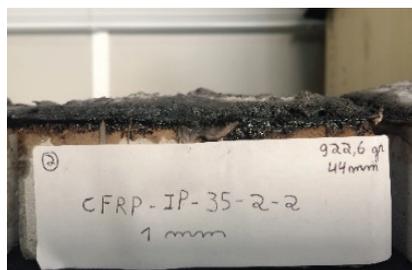
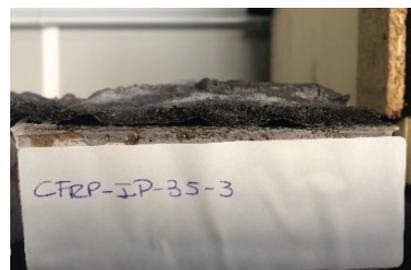
Figura 18 Provetes reforçados com manta de CFRP e protegidos com tinta intumescente, submetidos ao fluxo de calor de 35 kW/m²

O aspeto final dos provetes reforçados com manta e protegidos com tinta intumescente, para as três espessuras e para o fluxo de calor de 35 kW/m² é apresentado na Figura 18. Na Figura 19 apresenta-se o aspeto final dos provetes reforçados com laminado de CFRP, para o mesmo fluxo de calor. Para o fluxo de calor de 75 kW/m² e para os provetes com manta e com laminado de CFRP, o aspeto final é o apresentado nas Figuras 20 e 21.

Nas figuras acima pode comprovar-se o comportamento característico da decomposição oxidativa da camada intumescente, de cor branca. O aspeto final dos provetes reforçados com manta e com laminado é similar.

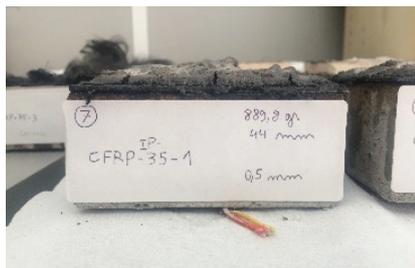
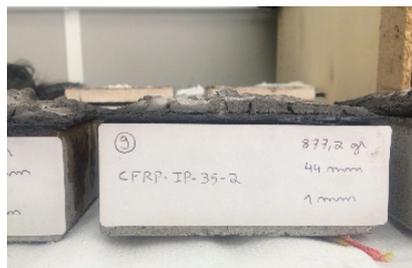
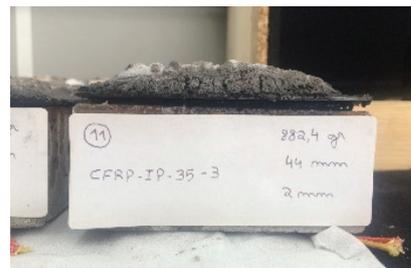
Figura 19 Provetes reforçados com laminado de CFRP e protegidos com tinta intumescente, submetidos ao fluxo de calor de 35 kW/m²

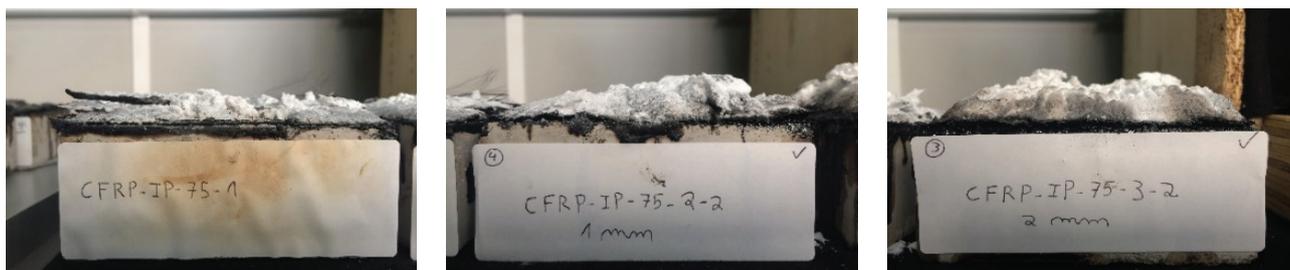
Figura 20 Provetes reforçados com manta de CFRP e protegidos com tinta intumescente, submetidos ao fluxo de calor de 75 kW/m²

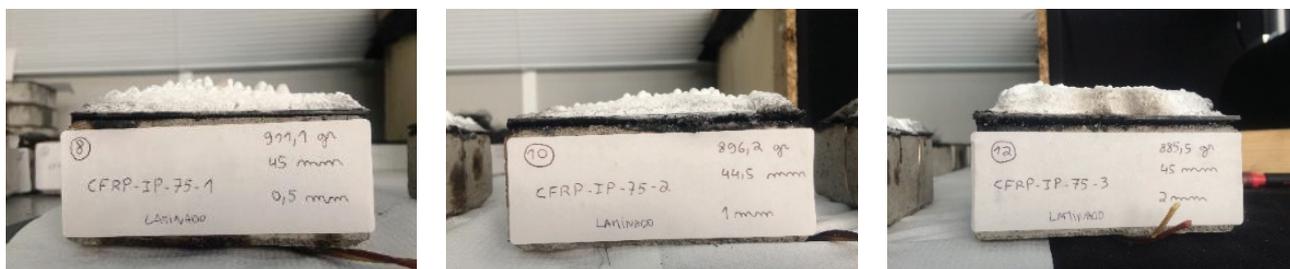
Figura 21 Provetes reforçados com laminado de CFRP e protegidos com tinta intumescente, submetidos ao fluxo de calor de 75 kW/m²

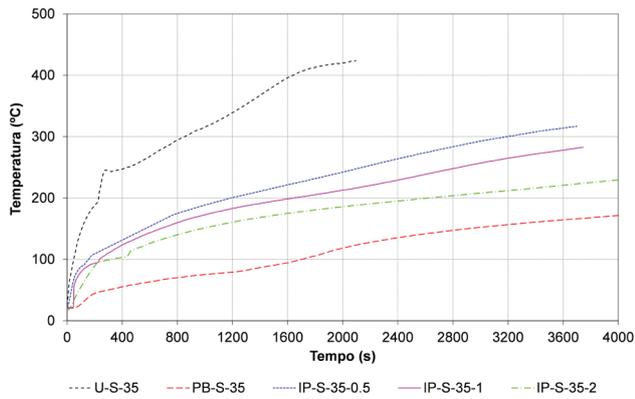
Figura 22 Evolução da temperatura ao longo do tempo nos provetes reforçados com manta de CFRP (fluxo de calor de 35 kW/m²)

Nas Figuras 22 e 23 são registadas as curvas da temperatura em função do tempo, para o fluxo de calor de 35 kW/m² nos provetes reforçados com manta e laminado de CFRP, respetivamente.

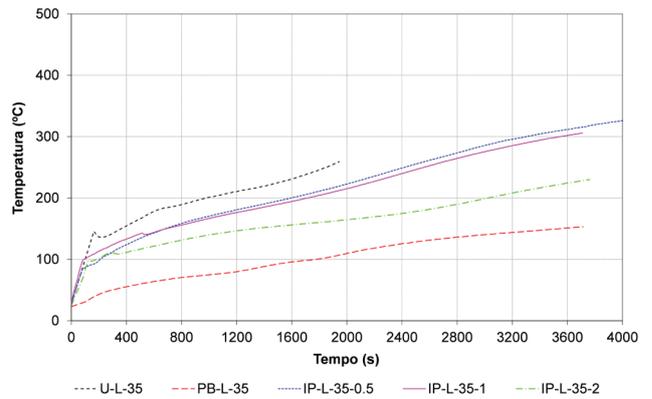
Figura 23 Evolução da temperatura ao longo do tempo nos provetes reforçados com laminado de CFRP (fluxo de calor de 35 kW/m²)

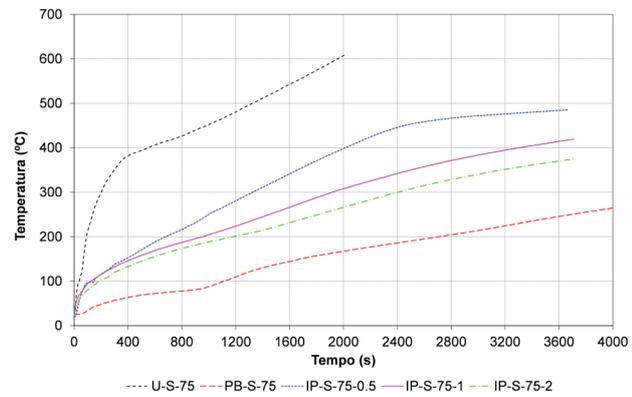
Figura 24 Evolução da temperatura ao longo do tempo nos provetes reforçados com manta de CFRP (fluxo de calor de 75 kW/m²)

Nas Figuras 24 e 25 são apresentadas as curvas da evolução da temperatura em função do tempo registada nos provetes reforçados com manta e com laminado de CFRP, respetivamente, quando submetidos ao fluxo de calor de 75 kW/m².

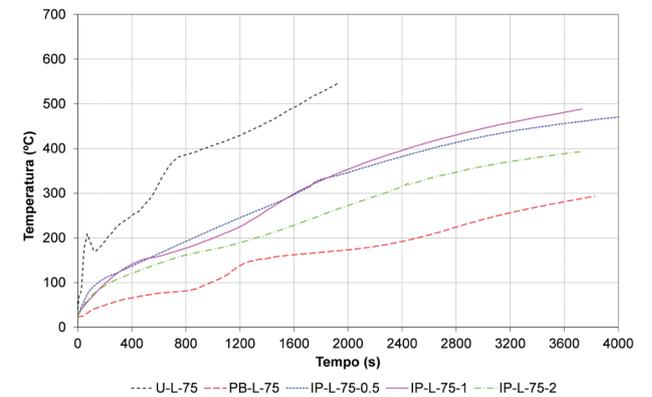
Figura 25 Evolução da temperatura ao longo do tempo nos provetes reforçados com laminado de CFRP (fluxo de calor de 75 kW/m²)

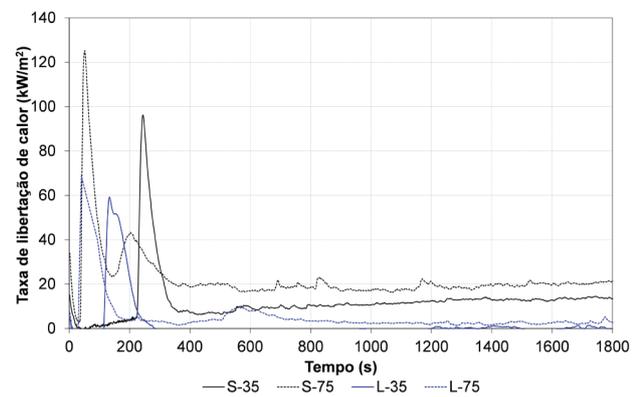
Figura 26 Taxa de libertação de calor

Durante os ensaios, a taxa de libertação de calor e a perda de massa foram medidas. Estas propriedades são apresentadas nas Figuras 26 e 27, para os provetes sem qualquer sistema de proteção ao fogo.

No que diz respeito à taxa de libertação de calor, para ambos os fluxos de calor e para ambos os sistemas de reforço, foi identificado um período inicial em que os provetes sem proteção não libertam calor, dado que a temperatura nos provetes é inferior à temperatura de pirólise da resina polimérica. Findo este período inicial, cuja duração diminuiu com o aumento do fluxo de calor, a taxa de libertação de calor é consideravelmente incrementada devido à combustão da resina que rapidamente atinge o seu valor de pico. Seguidamente, a taxa de libertação de calor diminui gradualmente com o tempo devido ao início da extinção da chama e do processo de combustão. Após a decomposição de toda a resina usada na colagem do CFRP, verifica-se um valor residual da taxa de libertação de calor, resultando num comportamento similar verificado por outros autores [11, 14].

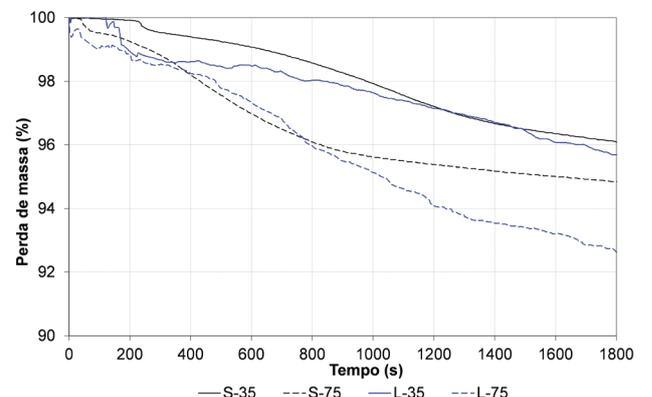
Figura 27 Perda de massa

As curvas apresentadas na Figura 27 são referentes à perda de massa registada nos provetes reforçados quer com manta quer com laminado de CFRP, sem qualquer tipo de proteção. Estas curvas seguem a tendência das curvas referentes à taxa de libertação de calor mostrando um patamar inicial sem perda de massa, seguido de quebra acentuada de perda de massa relacionada com o instante em que tem início a combustão da resina epoxídica. Após este pico, as amostras continuam a perder massa de forma mais lenta devido à contínua decomposição térmica da massa residual. O valor médio da perda de massa total dos provetes de betão reforçados com manta foi de 4% e 6% para os fluxos de calor de 35 kW/m² e 75 kW/m², respetivamente. Para as amostras de betão reforçadas com laminado, a perda de massa total foi de 5% e 7% para os fluxos de calor de 35 kW/m² e 75 kW/m², respetivamente.

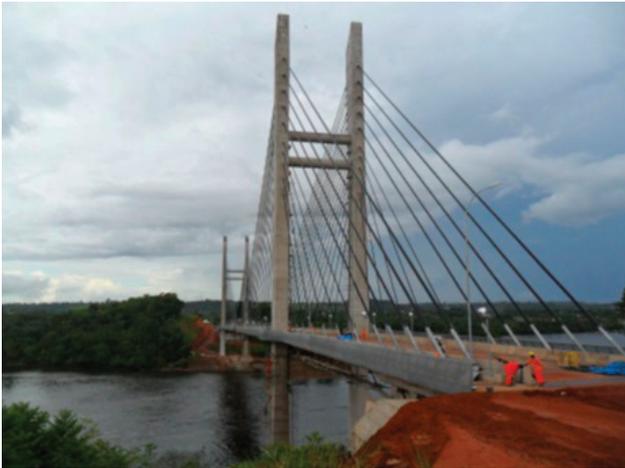
Figura 2 Ponte sobre o Rio Oiapoque – Vista do lado da Guiana Francesa

A Figura 2 apresenta uma imagem da ponte na fase final da construção.

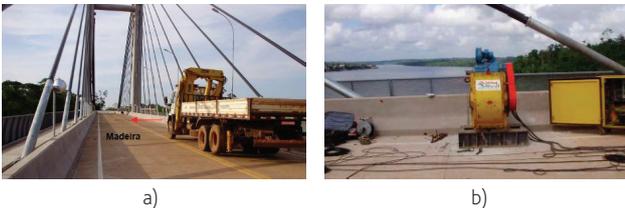
Figura 3 Detalhes do ensaio dinâmico a) Caminhões utilizados para a excitação da ponte; b) Posições do Vibrodina

O ensaio dinâmico foi realizado pela empresa IEME Brasil [13] com o objetivo de avaliar o comportamento em relação ao previsto no projeto. As monitorações dinâmicas da ponte foram realizadas entre os dias 26/09/2011 e 01/10/2011. A excitação da estrutura se deu de duas formas distintas, com a passagem de veículos a aproximadamente 20 km/h, onde foram posicionadas madeiras transversalmente a pista para aumentar o impacto, Figura 3 a), e por meio de vibração forçada gerada por um vibrador eletromecânico, Vibrodina, Figura 3 b).

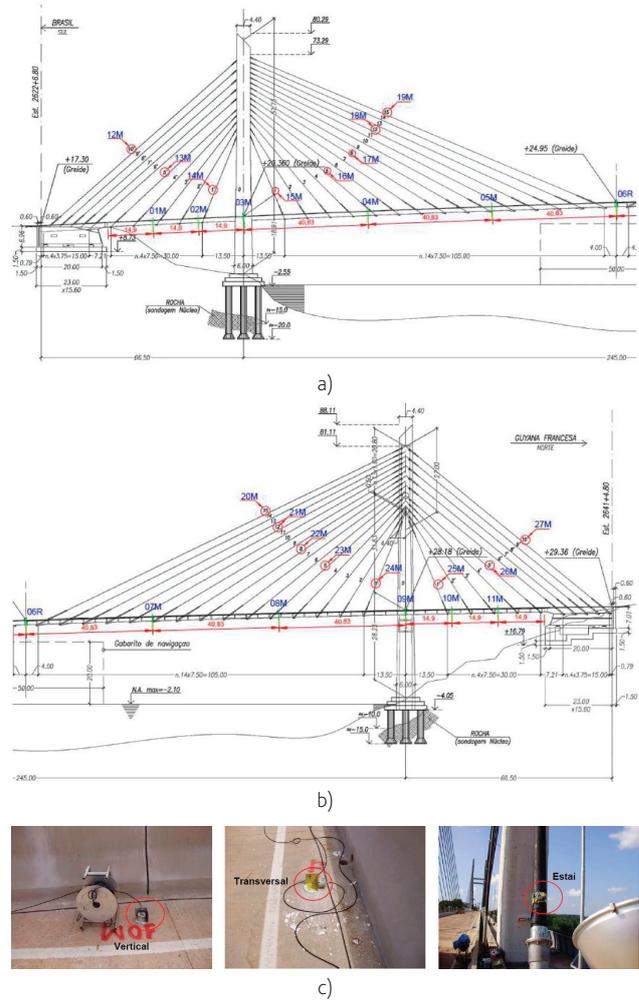
Figura 4 Posicionamento dos acelerômetros: a) Torre Brasil; b) Torre Guiana; c) Detalhes dos acelerômetros no tabuleiro e tirantes (Estai Português Brasil)

Os acelerômetros foram posicionados no tabuleiro na direção vertical e transversal ao eixo longitudinal da ponte, a 1/3 e 1/6 do vão, e em alguns tirantes da ponte. Cada prova teve 10 minutos de duração, e os resultados foram gravados a uma frequência de aquisição de 500 Hz. As Figuras 4 a) e 4 b) ilustram as posições dos acelerômetros nas duas torres, e a Figura 4 c) apresenta os detalhes do posicionamento dos acelerômetros.

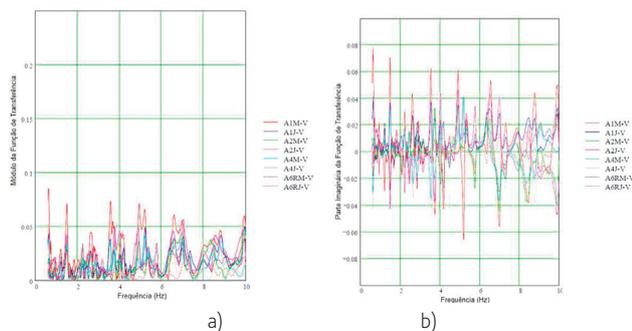
Figura 5 a) Módulo da função de transferência; b) Parte Imaginária da função de transferência

A partir dos resultados obtidos experimentalmente pode-se obter os gráficos do módulo da função de transferência, Figura 5 a), onde os picos desses gráficos correspondem às frequências naturais da estrutura. Com a parte imaginária da função de transferência foi possível avaliar a deformada modal, Figura 5 b), e, desse modo, a partir da análise dos gráficos citados foi possível determinar as frequências naturais e as deformadas modais da estrutura.

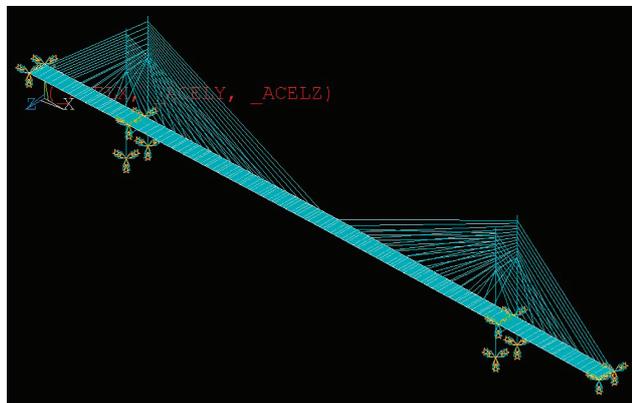
Figura 6 Modelo numérico da ponte

A Figura 6 apresenta o modelo numérico desenvolvido no software ANSYS.

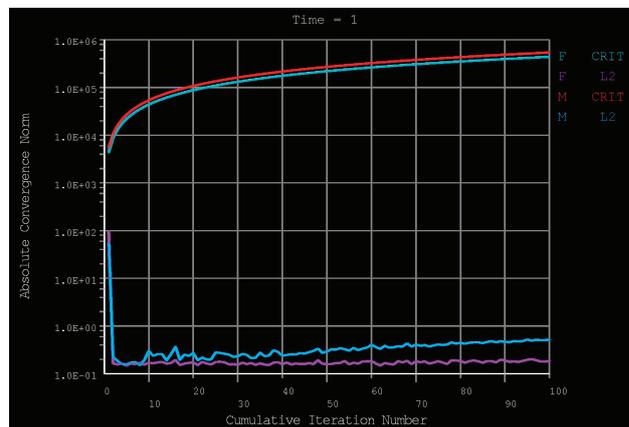
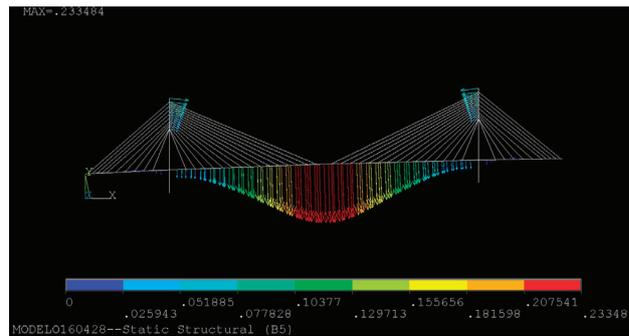
Figura 7 Análise estática: a) Gráfico de convergência da força na análise não-linear; b) Deformada final

A primeira etapa foi a análise estática considerando as não-linearidades geométricas devidas às grandes deformações, onde se considerou a ação da força de protensão nos tirantes e ação da aceleração da gravidade. A Figura 7 a) apresenta os resultados da análise de convergência das não-linearidades geométricas do modelo numérico e a Figura 7 b) apresenta a seção deformada final obtida após a análise não-linear da ponte.

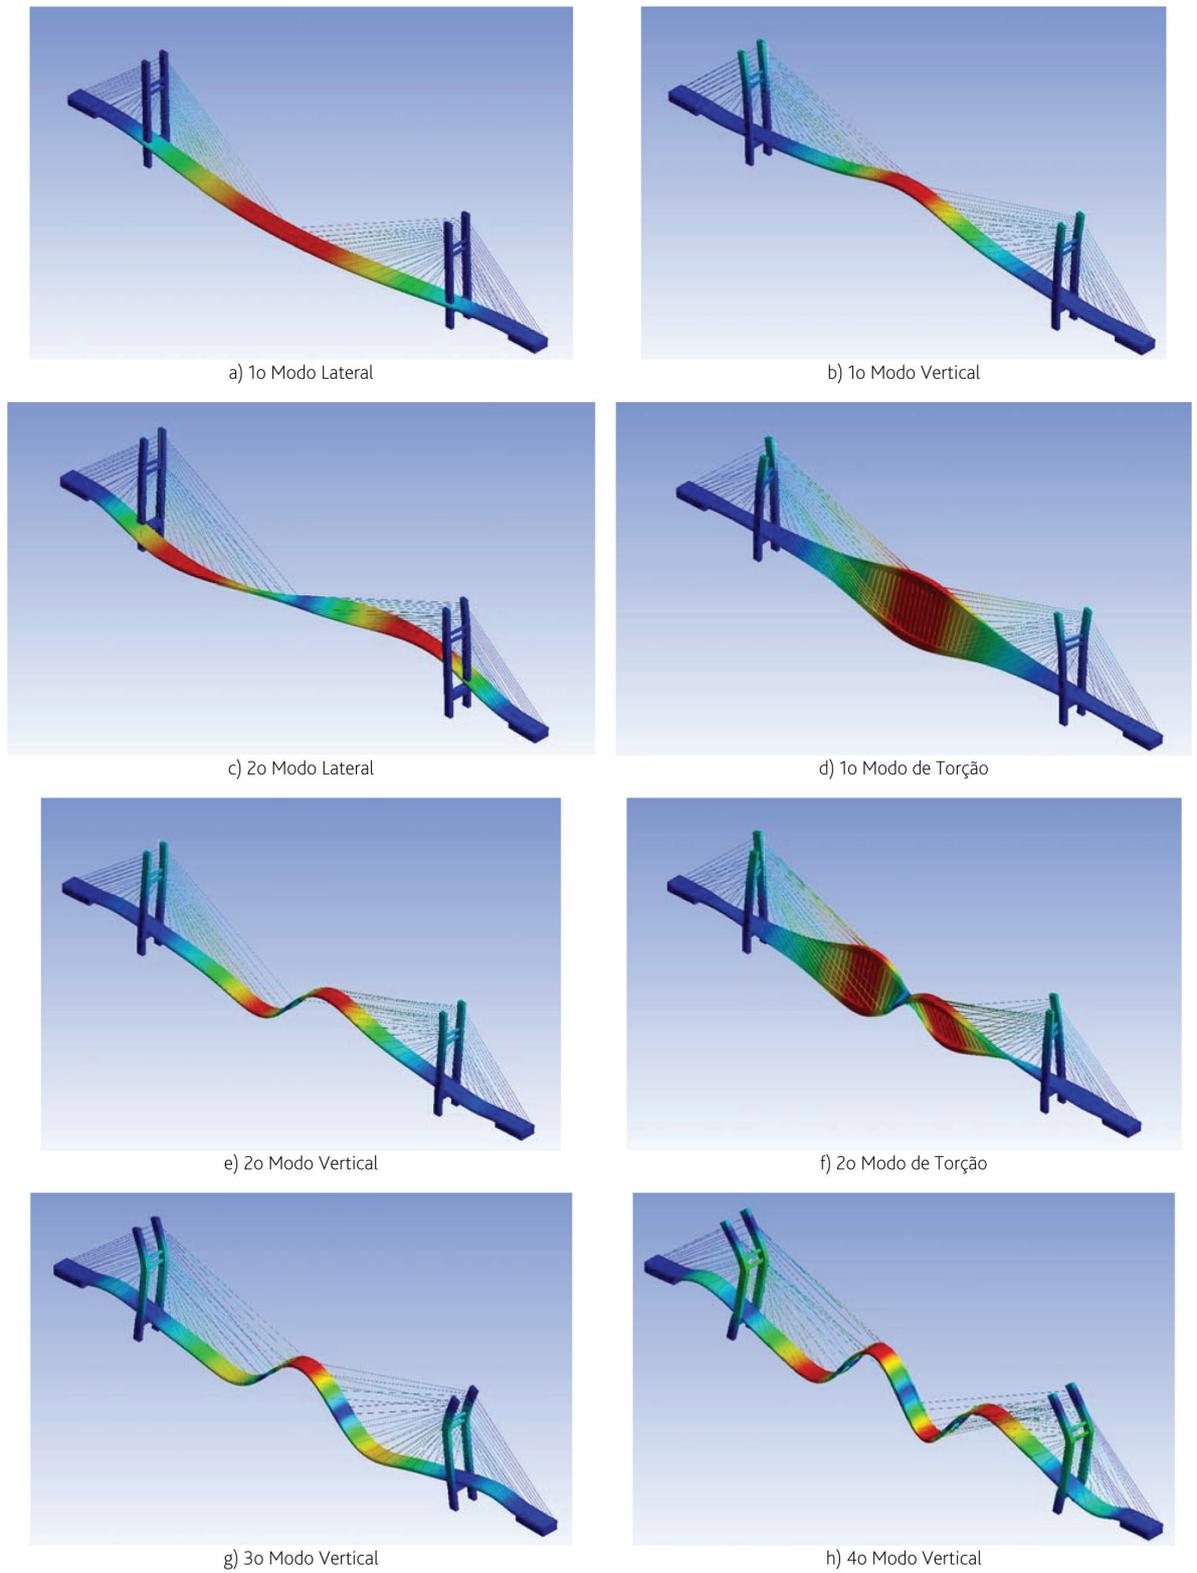
Figura 8 Análise modal

A análise modal objetivou determinar as frequências e modos de vibração naturais da estrutura, foi realizada uma análise linear onde as não-linearidades, tais como plasticidade e elementos de contato, foram ignoradas. Para a resolução dos problemas de autovalores e autovetores no programa ANSYS foi utilizado o método Subespaço. Os modos principais são ilustrados na Figura 8 em escala de deformação exagerada para melhor visualização dos modos.

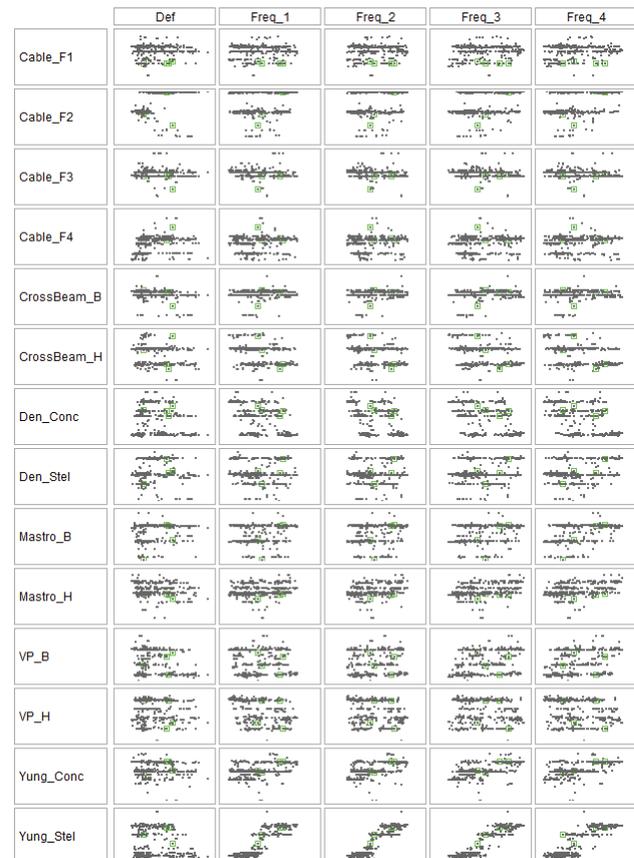
Figura 9 Análise de sensibilidade

módulo de elasticidade, densidade e dimensão dos elementos principais: vigas, transversinas e mastro, com a frequência de resposta da estrutura, conforme ilustrado na Figura 9.

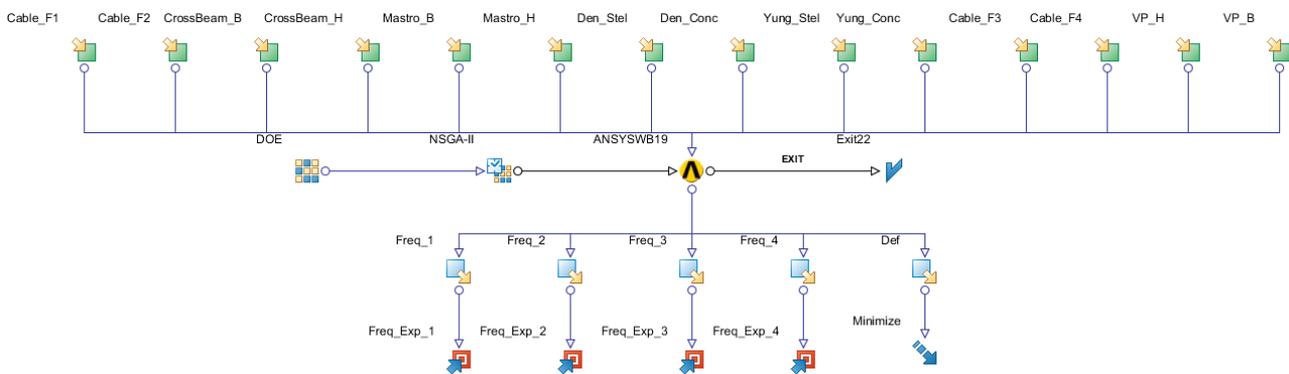
Figura 10 Estrutura da otimização dos parâmetros na simulação com dano

A Figura 10 apresenta a estrutura de otimização no Programa ModeFrontier, onde os parâmetros de entrada foram força nos tirantes, módulo de elasticidade, densidade e seção das vigas principais, transversinas e mastro. Estes parâmetros foram correlacionados com as quatro frequências dos modos verticais medidos no ensaio experimental assim como a minimização da deformação da análise estática não-linear.

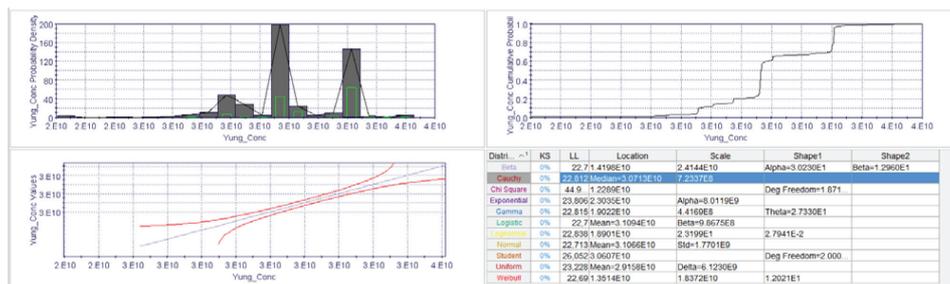
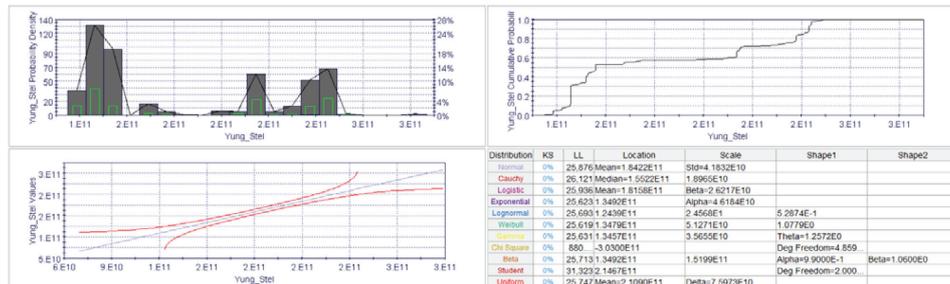
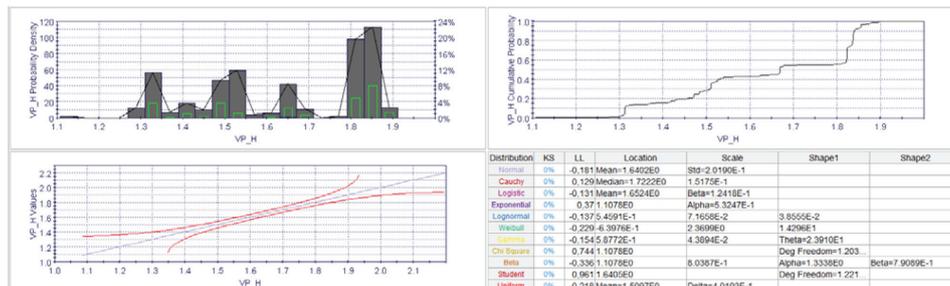
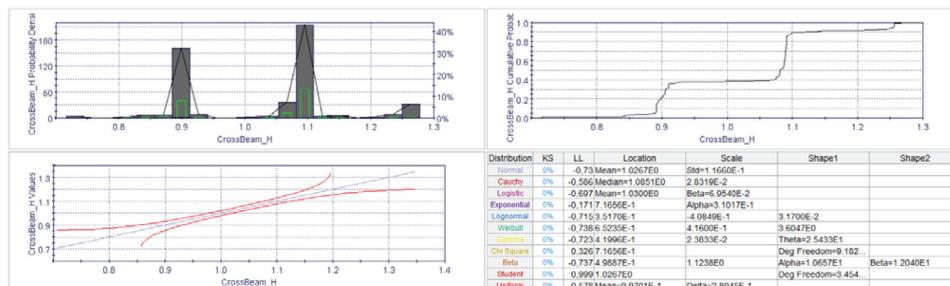
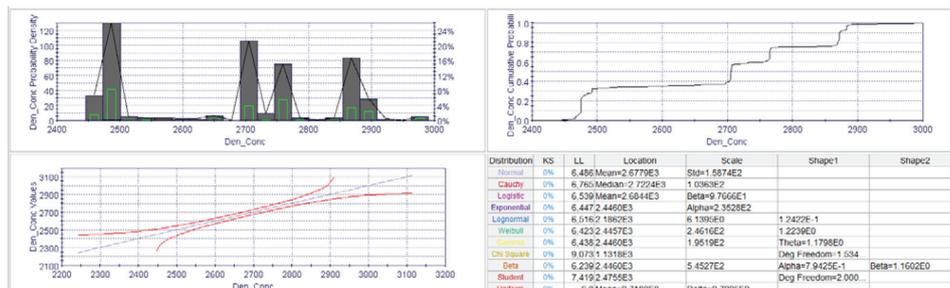
a) Módulo Elasticidade do Concreto

b) Módulo Elasticidade dos Tirantes

c) Inércia da Viga Principal

d) Inércia da Transversina

e) Densidade do Concreto

Figura 11 Valores ótimos dos parâmetros

Os valores ótimos para os parâmetros estão relacionados na Figura 11 e foram utilizados para desenvolver o modelo com dano simulado.

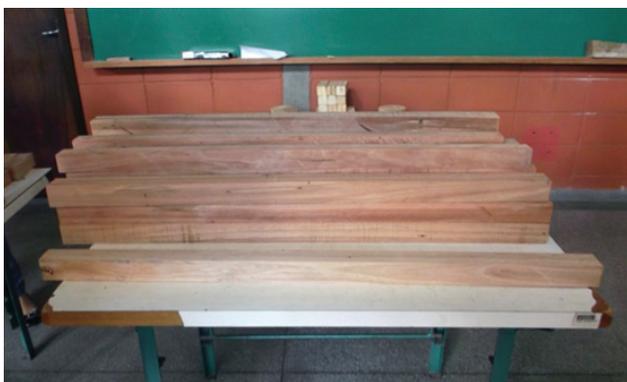
Figura 1 Corpos de prova para ensaio de flexão estática, 5 x 5 cm de seção transversal e 115 cm de comprimento

Inicialmente, foram produzidos oito corpos de prova de *Eucalyptus grandis* nas dimensões nominais 5 cm x 5 cm x 115 cm, de acordo com o que recomenda o Anexo B da NBR 7190:1997, para ensaios de flexão estática de três pontos.

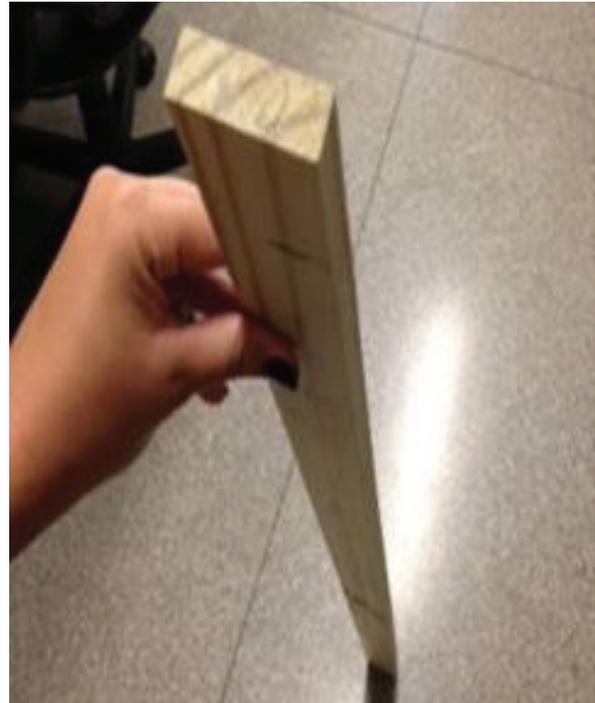
Figura 2 Corpo de prova de *Pinus elliottii* com 1,67 cm de altura, 5 cm de largura e 115 cm de comprimento

Foram confeccionados corpos de prova de *Pinus elliottii* com as alturas complementares às alturas das novas vigas de *Eucalyptus grandis* para simular as peças que seriam inseridas nas vigas originais na intenção de reforçá-las. Assim sendo, foram obtidos 4 corpos de prova com 1,67 cm de altura, 5 cm de largura e 115 cm de comprimento e mais 4 peças de 2,5 cm de altura, 5 cm de largura e 115 cm de comprimento de *Pinus elliottii*.

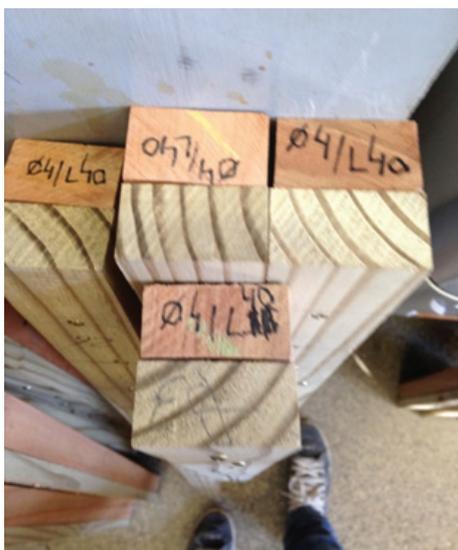
Figura 3 Vigas mistas provenientes da junção de peças de *Eucalyptus grandis* e *Pinus elliottii* com 2,5 cm de altura cada

As peças de *Eucalyptus grandis* foram unidas às respectivas peças de *Pinus elliottii* a fim de formarem peças mistas com a configuração original de 5 cm de altura, sendo que os 4 corpos de 3,33 cm e 2,5 cm de *Eucalyptus grandis* foram unidos às peças de 1,67 cm e 2,5 cm de *Pinus elliottii* respectivamente. Essa união foi feita com o uso de parafusos autoatarraxantes. O primeiro tratamento foi realizado com a inserção de 3 parafusos autoatarraxantes de 4 mm de diâmetro e 40 mm de comprimento, para a fixação das peças, solidarizando os materiais. Os parafusos das pontas foram fixados à distância equivalente de 4 vezes o diâmetro do parafuso em relação aos apoios utilizados durante os ensaios (NBR7190:1997). O terceiro parafuso deste tratamento foi fixado ao centro da peça. Após a fixação inicial e devidos testes realizados, foram feitas novas inserções progressivas nas peças, sempre acrescentando parafusos autoatarraxantes no vão entre os parafusos fixados anteriormente, resultando em cinco configurações distintas para cada mescla de peças, com três, cinco, nove, dezessete e trinta e três parafusos. A inserção de parafusos além deste número causou fissuração da madeira, reduzindo as propriedades mecânicas das peças, por isto o número máximo de parafusos inseridos foi de 33. Estes tratamentos foram denominados conforme Quadro I.

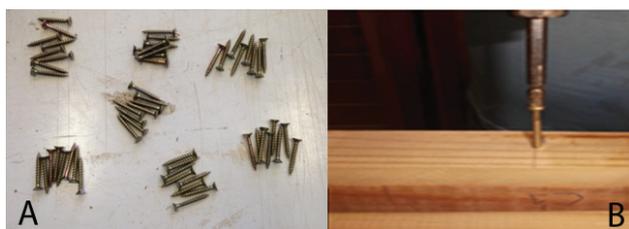
Figura 4 Parafusos autoatarraxantes de 4 mm de diâmetro e 40 mm de comprimento (A); Detalhe da fixação do parafuso na madeira (B)

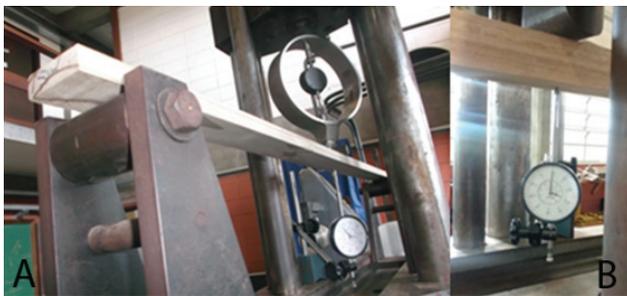
Figura 10 Exemplo de ensaio de flexão estática de três pontos (A); Detalhe do relógio comparador utilizado na flexão estática de três pontos (B)

A cada novo acréscimo de parafusos foi feito um novo ensaio. Todos os ensaios de flexão estática de três pontos foram realizados no regime elástico para que não houvesse fissuração na peça,

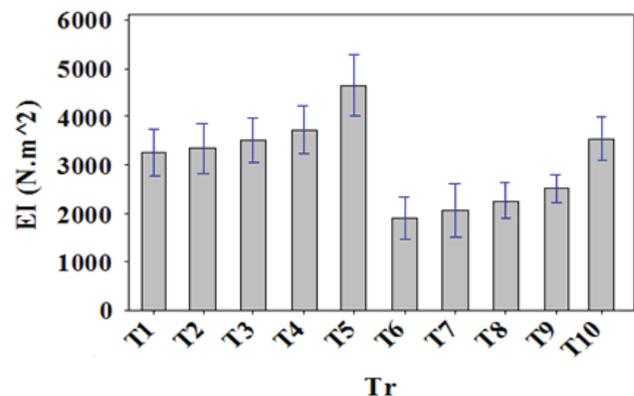
Figura 11 Gráfico com valores médios e intervalos de confiança

O Quadro II apresenta os valores médios e os coeficientes de variação (Cv) dos valores do produto de rigidez na flexão estática referentes aos dez tratamentos experimentais distintos. Na Figura 11 consta o gráfico com os valores médios e os respectivos intervalos de confiança para 95%.

Conforme esperado, o acréscimo do número de parafusos autoatarraxantes como elementos de solidarização entre as duas peças proporcionou crescente aumento nos valores do produto de rigidez à flexão.

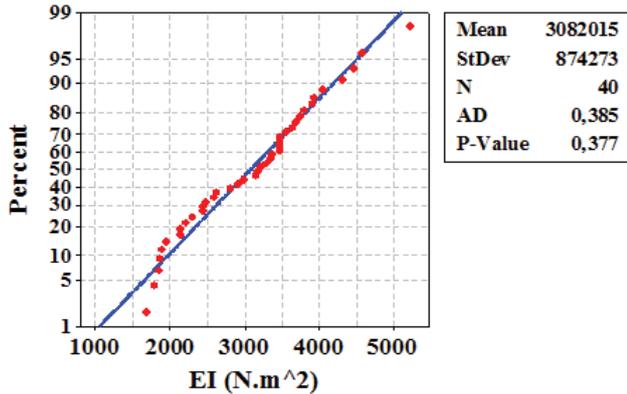
Figura 12 Resultados dos testes de validação da ANOVA: normalidade

As Figuras 12 e 13 apresentam os resultados dos testes de validação da ANOVA.

Das Figuras 12 e 13, os P-valores dos testes de normalidade e de homogeneidade de variâncias foram superiores ao nível de significância (0,05), validando o modelo da ANOVA.

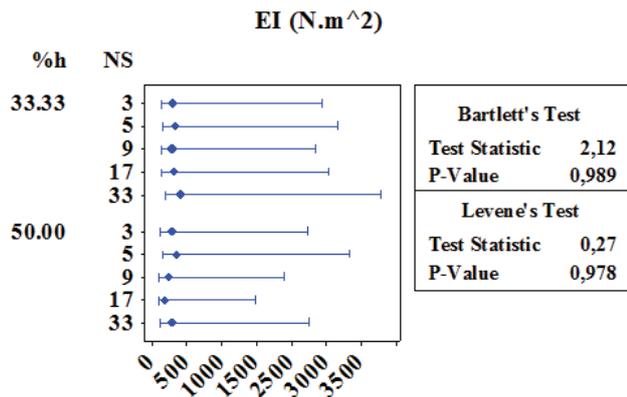
Figura 13 Resultados dos testes de validação da ANOVA: homogeneidade de variâncias

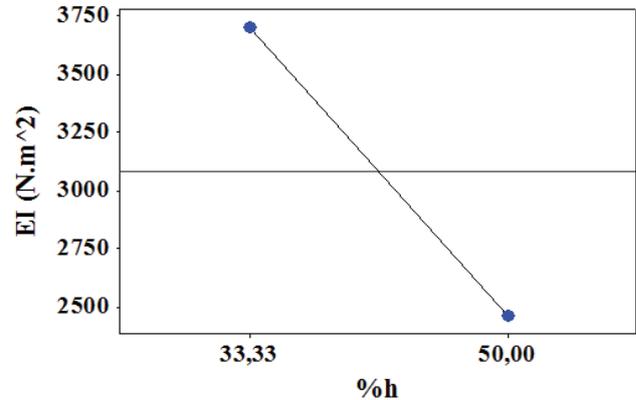
Figura 14 Gráfico de efeitos principais para os valores dos produtos de rigidez na flexão: %h

Do Quadro III, ambos os fatores individuais foram considerados significativos pela ANOVA (P-value < 0,05), o mesmo não ocorreu com relação à interação entre estes. O Quadro IV apresenta os resultados do teste de Tukey para os dois fatores e as Figuras 14 e 15 ilustram os gráficos dos efeitos principais.

As Figuras 14, 16 e 17 (expostas a seguir) comprovam a hipótese inicial de que, conforme aumenta a substituição da madeira original pelo *Pinus elliottii* tratado com CCB, menor é o produto de rigidez final, tendo em vista que a substituição é realizada com peça de espécie com propriedade de rigidez inferior.

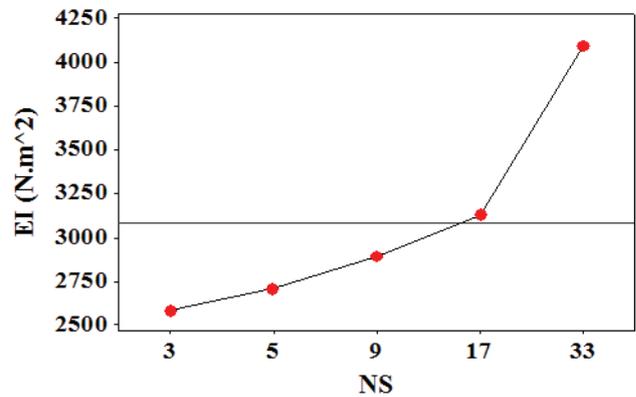
Figura 15 Gráfico de efeitos principais para os valores dos produtos de rigidez na flexão: NS

Do Quadro IV pode-se observar que os maiores valores do produto de rigidez à flexão, em ambas retiradas (33,33% e 50%), foram provenientes do uso de 33 parafusos autoatarraxantes, seguidos pelo uso de 17 parafusos e, por final, 9, 5 e 3 parafusos. A Figura 15 auxilia na visualização do comportamento de crescimento no produto de rigidez, com nível de significância de 5%, implicando na validade do modelo da ANOVA.

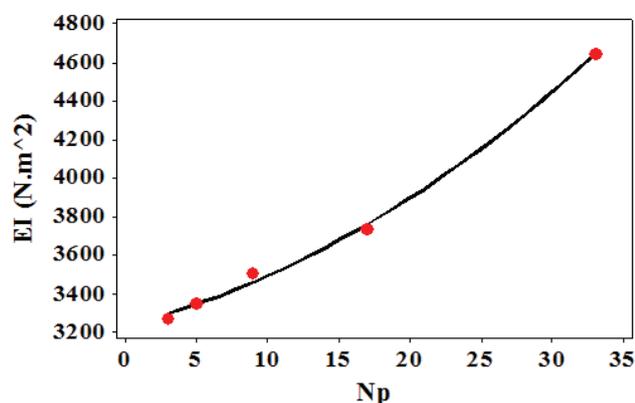
Figura 16 Gráfico dos modelos de regressão: $IE = f(NS)$ para $\%h = 33,33\%$

O Quadro V apresenta os resultados dos modelos de regressão quadráticos para a estimativa dos valores dos produtos de rigidez na flexão em função dos números de parafusos para as vigas com 33,33% e 50% de madeira de *Pinus elliottii*, e as Figuras 16 e 17 apresentam os gráficos dos ajustes obtidos.

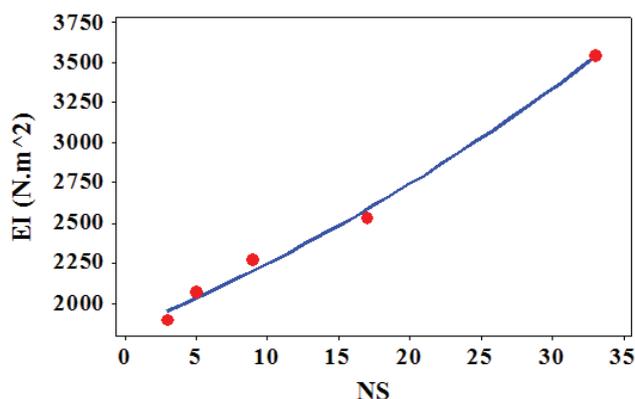
Figura 17 Gráfico dos modelos de regressão: $IE = f(NS)$ para $\%h = 50\%$

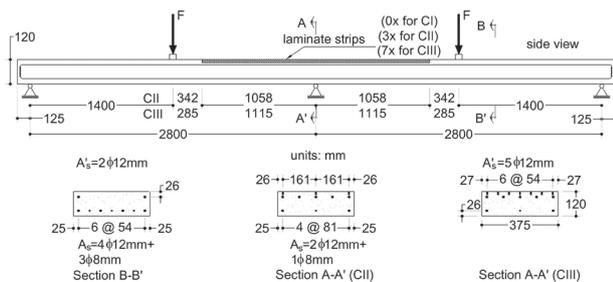
Figure 1 Geometrical properties of the beams

with the same steel reinforcement with a nominal yield strength of 415 MPa. All the beams were casted at the same time and compressive strength of the concrete, f'_c , at 28 days was 40.07 MPa. At the time that the tests on the beams were carried out, the mean compressive resistance of the concrete for the three beams was 44.38 MPa with a standard deviation of 1.06 MPa. One of these beams (referred as CI), used as reference, was built without strengthening. In the other two beams (referred as CII and CIII), composite laminates were placed on their upper surface. All beams were 5.85 m long and had a rectangular cross section of 0.120 m depth and 0.375 m wide. The beams were supported at three points. One support was located at the middle of the beam and the remaining two near the ends of the beams. Small cantilevers, 0.125 m long were considered at the ends of the beams. It resulted to two equal spans with 2.8 m. The end supports were only restricted in the vertical direction while the middle support was clamped. In the first strengthened beam, CII, three CFRP laminate strips were placed at the middle span of the beam. For the other strengthened beam, CIII, the number CFRP laminate strips was increased to 7, all located at the same position as those of the CII beam. The three beams were tested to failure applying a monotonic load in two different locations along their length. Same magnitude loads were simultaneously applied at the middle of the beam spans. These applied forces were distributed across the upper face through metallic plates. The geometrical properties of the beam, the location and quantity of their reinforcement steel and the locations of the strengthening and the applied forces are shown in Figure 1.

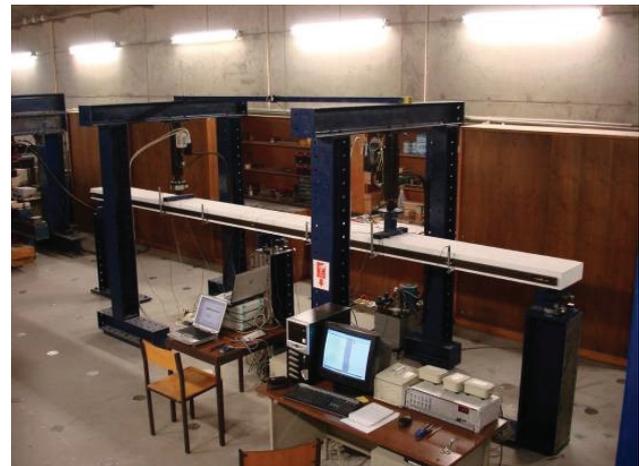
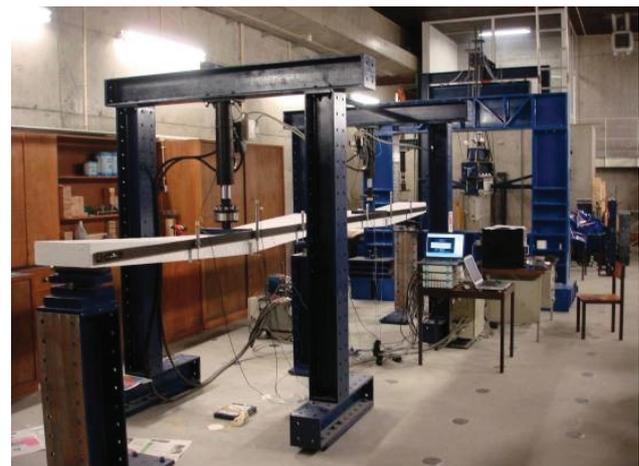
a) Layout instrumentation, static test

b) Beam deflexion after failure test

Figure 2 Example of the failure test procedure

failure characterized by rupture of the CFRP laminate strips, yielding of the reinforced steel and concrete crushing occurred in the beam. Additional details regarding the failure mode and the strength increment of the beams with CFRP laminates can be consulted in [9]. The instrumentation layout and the deflection attained of a beam after test are illustrated in Figures 2a and b.

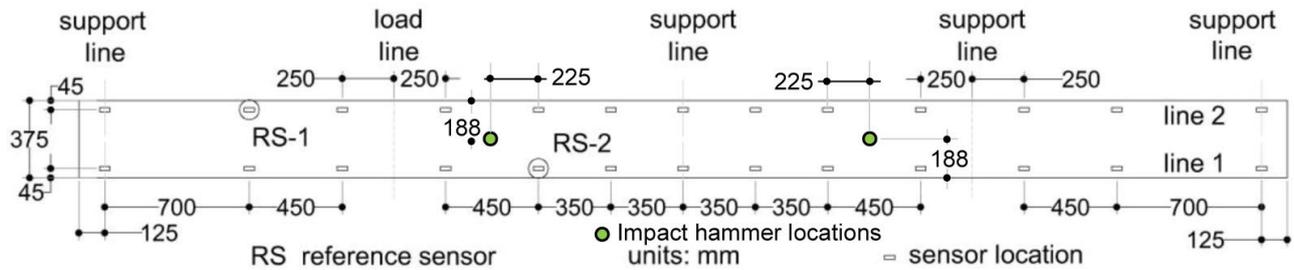
Figure 3 Position of sensors for the dynamic tests

Dynamic tests were performed on three beams before and after damage. Eight piezoelectric accelerometers (model PCB 393B12) with a nominal sensitivity of 1000 mV/g and an impact hammer (model PCB 086D20), instrumented with a load cell with a nominal sensitivity of 0.24 mV/N, were connected to a DAQ System (cDAQ National Instruments) with two vibration input modules (National Instruments 9134) of four channels each one, able to simultaneously acquire at rates up to 51.2 kS/s. All these sensors deviate of their nominal sensitivity value according to the calibration performed by

The procedure for the IHTs consisted in determining the power spectral density function of the free vibration response for each measuring point at each of the hit positions indicated in Figure 3. This power spectral density function was then filtered to eliminate

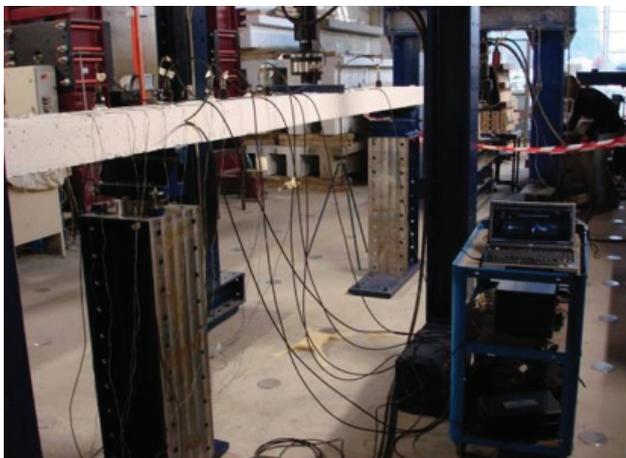
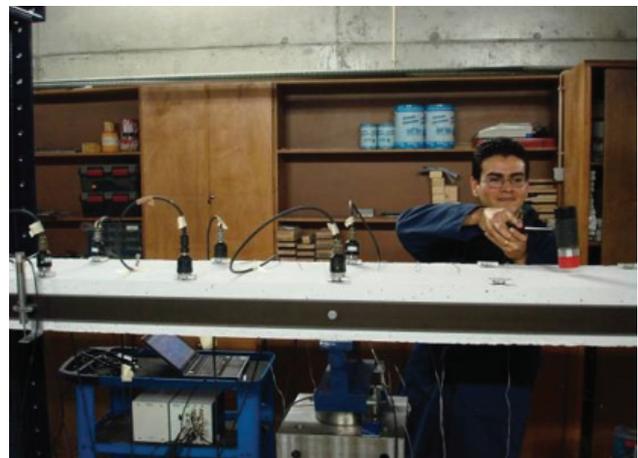
a) Ambient vibration tests, AVTs

b) Impact hammer tests, IHTs

Figure 4 Example of the dynamic test procedures
