revista portuguesa de engenharia de estruturas

portuguese journal of structural engineering

número temático: **patologia
e reabilitação de estruturas**

editorial	3	Nota prévia
	5	Editorial
artigos científicos^(*)	7	Sistemas passivos de proteção ao fogo dos CFRP Luís Silva ∞ Débora Macanjo Ferreira ∞ Luís Mesquita ∞ Paulo Piloto
	17	Avaliação de projeto de pontes baseada em dados experimentais Iviane Cunha Santos ∞ Fábio Pessoa da Silva Nunes ∞ Rogério Calazans Verly
	29	Reparação em vigas de Eucalyptus usando peças de Pinus tratado com CCB Francisco Antônio Rocco Lahr ∞ Laurenn Borges de Macedo ∞ Giovana Gobatto Balanco ∞ Nathan Alves dos Santos ∞ André Luis Christoforo
	37	Structural assessment of concrete beams strengthened with CFRP laminate strips by their dynamic response Rolando Salgado ∞ A. Gustavo Ayala ∞ José G. Rangele
	47	Seismic response of masonry buildings with alternative techniques for in-plane strengthening of timber floors Roberto Scotta ∞ Davide Trutalli ∞ Luca Marchi ∞ Luca Pozza ∞ Michele Mirra
	59	Monitorización estructural local y global durante el desapeo de las bóvedas de una edificación histórica Haydee Blanco ∞ Yosbel Boffill ∞ Ignacio Lombillo ∞ Pedro

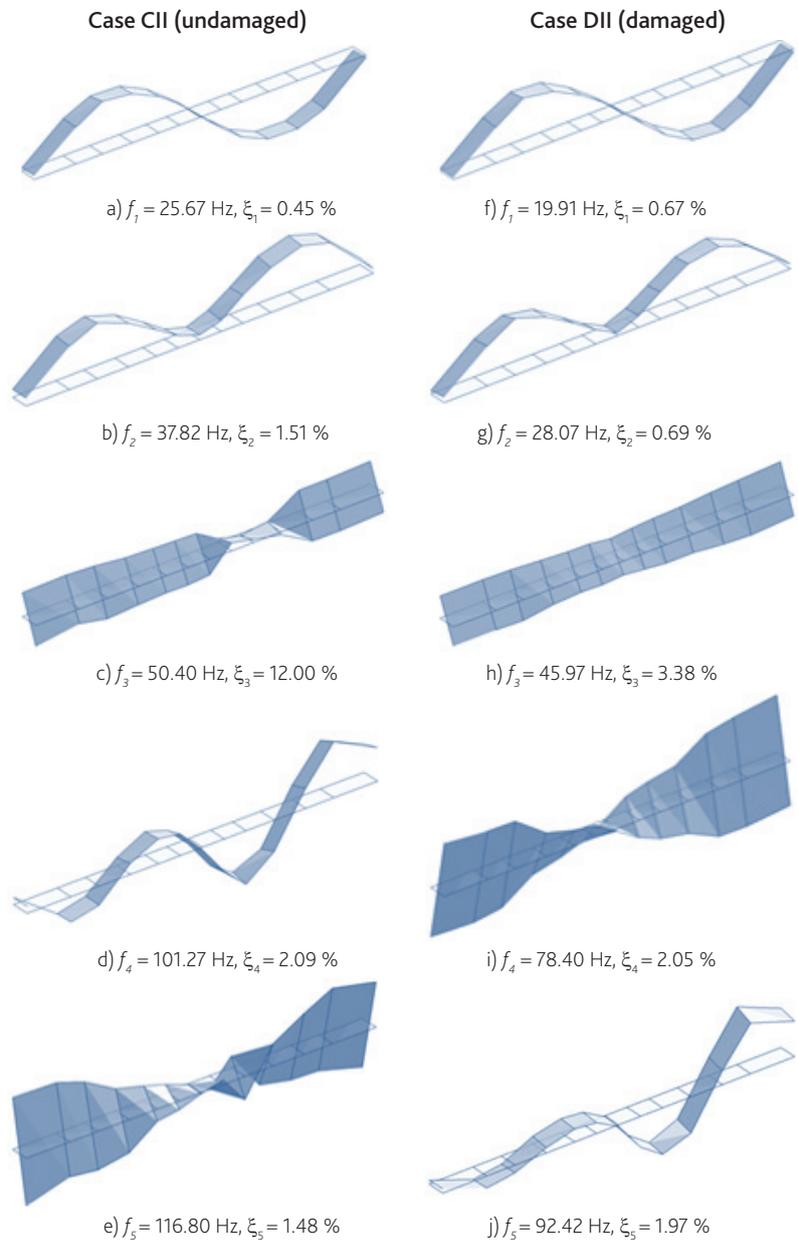
Figure 5 Determined mode shapes, CII and DII cases

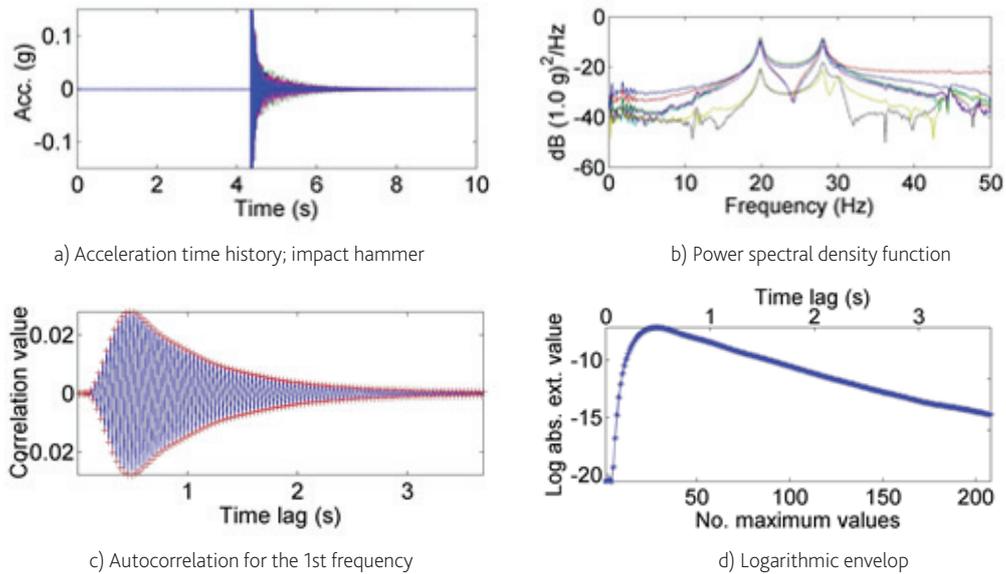
Figure 6 Procedure followed for calculating the damping ratios using data from IHTs

the information outside the frequency of interest. In a next step, the inverse discrete Fourier transform of the filtered power spectral density was obtained (also called autocorrelation function). From the autocorrelation function, the maximum extreme values (for the LDM) and the time at which the autocorrelation function crossed zero were determined (for the AM). Finally, the damping ratio was calculated either as the slope of the curve of the logarithm of the absolute extreme values (for the LDM) *versus* the time lag, or the logarithm of the area covered within two consecutive times that the function crossed zero (for the AM), *versus* the same time lag. The procedure followed for calculating the damping ratio with the above described methods is illustrated in Figure 6.

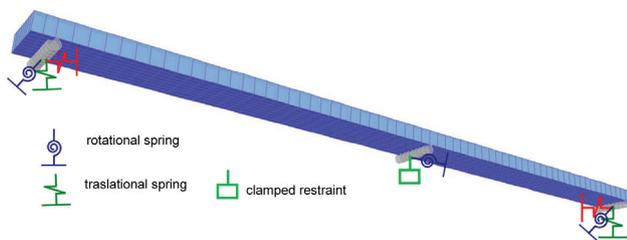
Figure 7 FEM of the beams

Initial Finite Element Models (FEMs) of the beams before and after damage were carried out in the structural analysis program SAP2000 ([14]). The models consisted of 648 nodes each with 6 DOFs, the concrete beams were modelled with 544 thick shell elements 120 mm deep, 24 frame elements for the steel bars with a diameter of 7.5 mm. For the properties of the concrete, relevant data for obtaining the numerical modal parameters of the beams, a Young's modulus of 35.55 GPa was determined according to Eurocode 2 ([15]), a compressive strength of 44.38 MPa and a mass density of 2.4 ton/m³ were obtained. The Young's modulus of the CFRP laminates, 200 GPa, was not included in the models as its influence in the dynamic behaviour of the beams was not significant and did not justify a more complex FEM. Instead of that, small deviation of the Young's modulus from its mean value took the small differences in the modal parameters between the undamaged specimens. The natural frequencies and mode shapes of the FEMs were obtained using the Ritz Vector procedure. The end supports of the beams were restrained in their transversal and vertical displacements, u_2 and u_3 , and in their rotation r_3 around the vertical direction. In the middle support, the beams were clamped allowing only small rotations about r_1 . The FEM of the beams is shown in Figure 7.

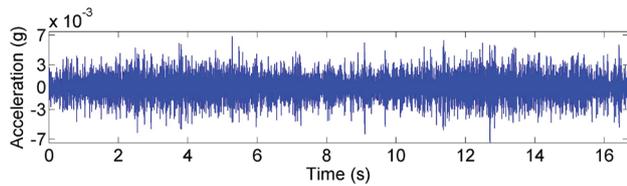
Figure 9 Acceleration response at the middle of the left span obtained from the updated FEM of the case CI

Two longitudinal lines of nodes were defined on the updated FEMs at the same transversal separation as defined for the experimental dynamic tests. The number of measuring points for each line was 65 evenly separated along the updated FEMs. Under these conditions, mode shapes and acceleration response with this new layout were extracted. Acceleration responses were determined applying two concentrated dynamic forces located at the middle of the beam spans. Their magnitudes were defined as random with a uniform distribution and a mean value of 0.1 N. The time histories of accelerations were obtained with a sampling rate of 600 Hz, the same used for the experimental dynamic tests. For the dynamic simulations, the recorded time was shortened to 16.67 s to reduce the computational effort required for calculating the dynamic response from the updated FEMs. With these adopted conditions, a typical acceleration response determined from the updated FEM is shown in Figure 9.

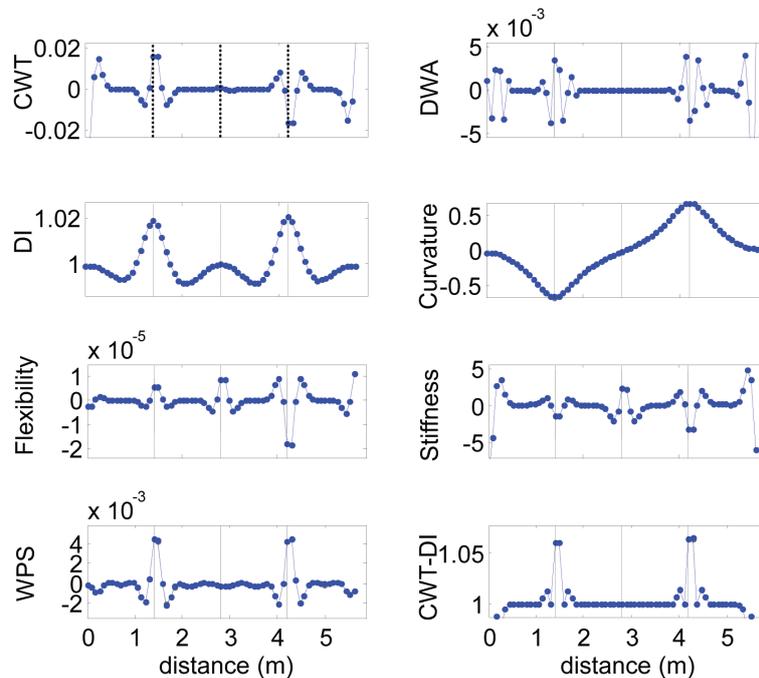
Figure 10 Typical example of the application of the damage detection methods to the case CII-DII (2nd mode and energy shapes from simulations). Keys
 —●— line 1 and - - - line 2; damage zone

For the application of the eight damage detection methods, the same conditions defined for the damage location for the experimental dynamic tests were adopted, *i.e.*, type of mother wavelet, level of decomposition of the acceleration response, method for calculating the curvatures of the mode shapes and other required parameters. Spline interpolation between output responses were not done at this step. The number of measuring points was considered enough for an adequate application of the damage detection methods. Typical example of the application of these methods to the simulated dynamic response of the beams determined from the updated FEMs is shown in Figure 10.

these disturbances at the damage zones. It seems that combining the characteristics for damage location of CWT and DI methods could increase the probability of damage location. Other damage detection methods performed also well, but their coefficient values at the damage locations and delimited zone of damage were not as good as for the CWT-DI method.

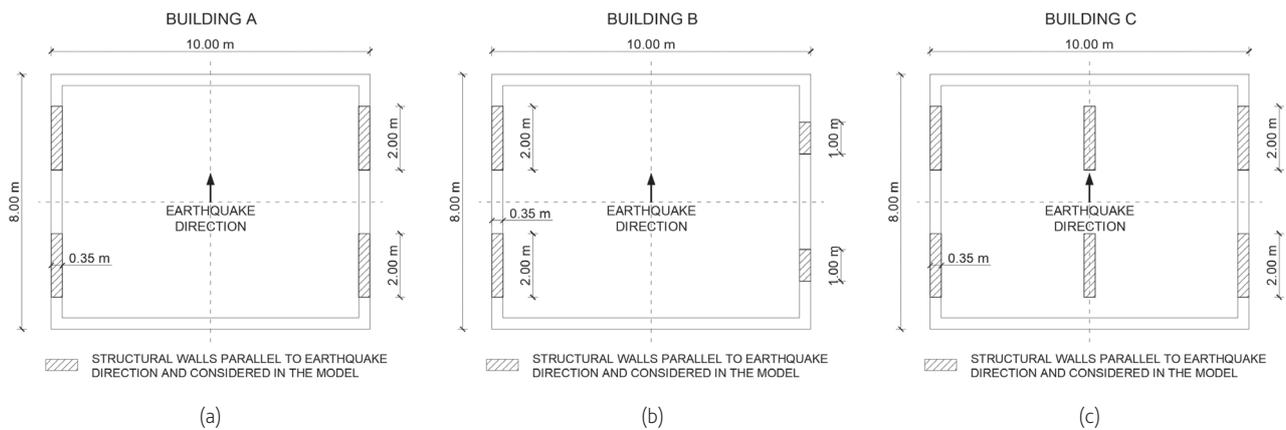
Figure 1 Building configurations: (a) regular (building A), (b) irregular (building B), (c) redundant (building C)

The two-storey buildings have plan dimensions equal to 8.00 × 10.00 m and inter-storey height equal to 3.00 m. The first configuration (A) is regular in plan and in elevation, with four masonry piers parallel to the direction of the imposed seismic

shocks, having base dimensions equal to 200×35 cm (Figure 1a) and aligned openings. The second configuration (B) is regular in elevation but not in plan. It has a geometry similar to A but walls in the east façade have base dimensions of 100×35 cm (Figure 1b). The last case study (C) is the same of A with two additional masonry piers in the middle of the floor span (Figure 1c). The latter configuration is characterized by the redundancy in the transmission of the horizontal loads among walls.

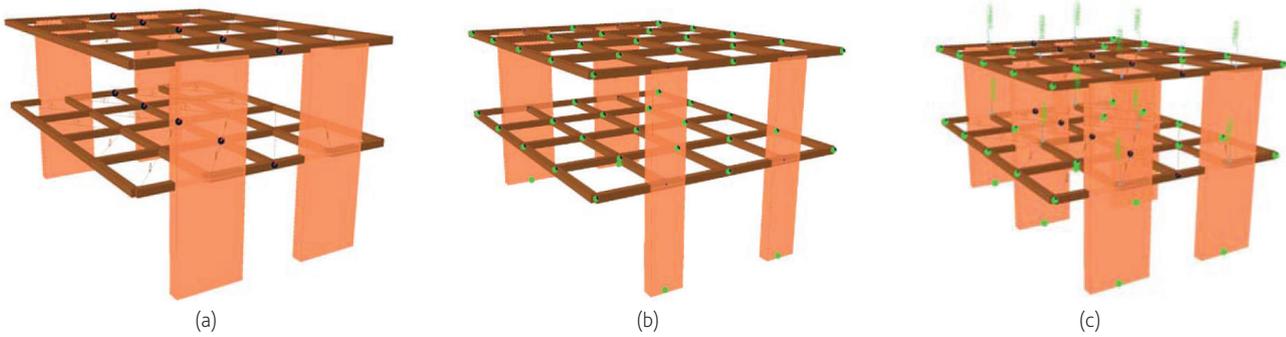
Figure 2 Axonometric views of the three-dimensional models: (a) building A, (b) building B, (c) building C

The numerical Finite-Element (FE) models for each building configuration were performed with the MidasGEN [22] software by assembling elements simulating masonry and floor behaviour (Figure 2). The main assumed modelling hypotheses are:

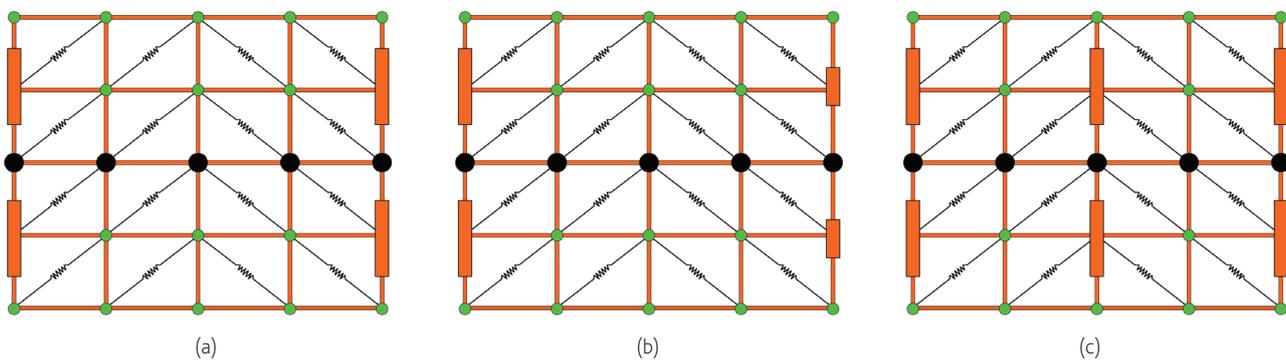
Figure 3 Plan views of the models: (a) building A, (b) building B, (c) building C

- The horizontal diaphragms were modelled as lattice modules composed of outer stiff elastic truss elements and non-linear springs as diagonals accounting for in-plane shear behaviour (Figure 3);
- All the masses have been modelled as translational point masses arranged in the floor nodes according to the relative pertinent areas (Figure 3). The masses of the structural walls parallel to the earthquake direction have been arranged at floor levels above walls. Conversely, the mass of the orthogonal walls is spread in all the floor nodes.

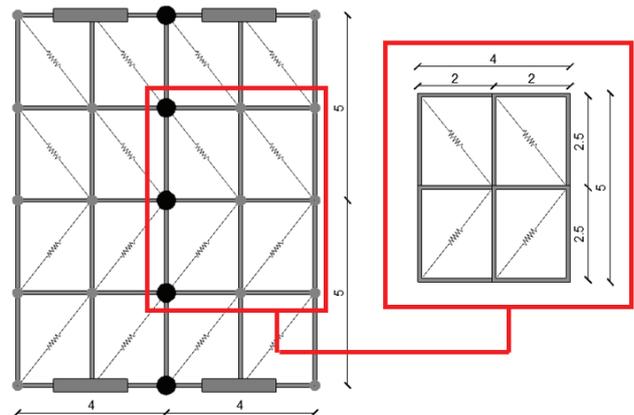
Figure 4 Modelling of the building diaphragms: subdivision of the 5×4 m module into sub-modules

obtained subdividing the original geometry of the tested floor module (plan dimensions 4.00×5.00 m) into four sub-modules 2.00×2.50 m, composed of stiff elastic truss elements at the perimeter and a single non-linear diagonal spring for each sub-module, as shown in Figure 4. The properties of trusses and diagonal springs were calibrated to reproduce the results from experimental tests [4]. The properties of trusses and diagonal springs were calibrated to reproduce the results from experimental tests [4]. To calibrate the floor models, elastic and post-elastic hardening stiffness and yielding point were obtained applying method "a" of EN 12512 [23] to the envelope curves of the experimental cycles. Then, cycles were fitted graphically and compared with experimental ones in terms of dissipated energy. Figure 5 shows the calibration of the in-plane shear behaviour of all analysed floors. It is worth noting that only the low displacement cycles from tests were considered for the calibration, i.e., within the displacement level consistent with the floor deformation of the case-study buildings conforming to masonry drift at failure, assumed equal to 0.8%.

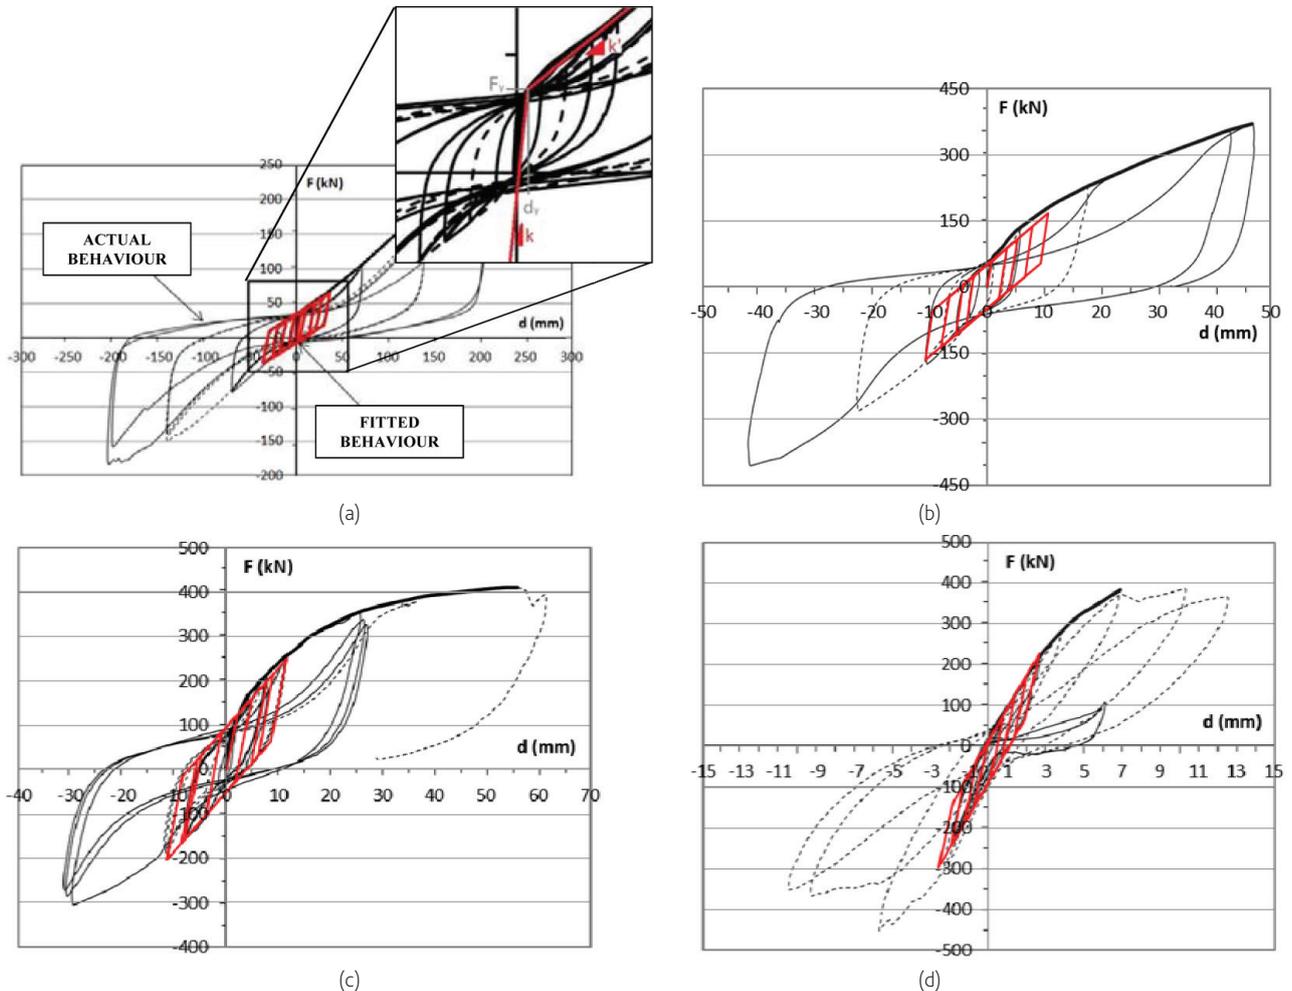
Figure 5 Calibration of diaphragms' models: total shear force vs. displacement measured at the mid span point for (a) NS floor; (b) TB floor; (c) SP floor; (d) RC floor

The hysteretic behaviour of all the diaphragms (NS, TB, SP, RC) was calibrated reproducing the quasi-static cyclic-loading tests conducted at University of Trento [20] according to EN 12512 [23]. The geometrical and mechanical characteristics of the diaphragms considered in this work are the same of the tested specimens. In particular, the Finite-Element (FE) model of the diaphragms was

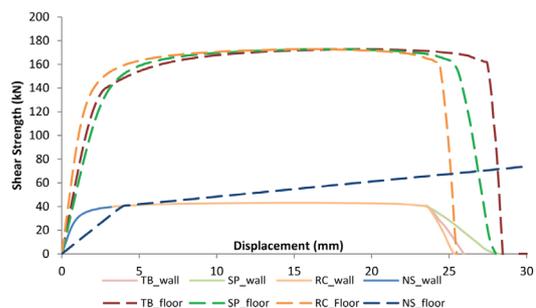
Figure 6 Capacity curves from pushover analyses for building A: effect of floor types

Preliminary non-linear static analyses (NLSA) were performed to determine the ultimate displacement capacity of masonry piers, necessary to define the in-plane failure conditions for the following non-linear dynamic analyses. A triangular distribution of equivalent seismic horizontal forces was applied to the structure and increasing monotonic displacements were imposed to the central node of the floors up to 70 mm at top floor, *i.e.*, up to the expected out-of-plane failure displacement of the wall orthogonal to the seismic input direction. Results of NLSA on building A are reported in Figure 6 where: dashed lines represent building base shear vs. displacement of the mid span point of first floor; continuous lines represent base shear of a single pier vs. displacements of the same pier (the base shear of the building is four times the base shear of the single pier). It can be seen that only for A-NS, displacement of floor differs from that of piers, whereas for all the strengthened floors (TB, SP, RC) mid-span floor and pier displacements are practically identical. This means that stiffness and strength of the strengthened floors are sufficient to transfer the same level of seismic force to the masonry piers, acting as almost rigid diaphragms in the considered building. The maximum in-plane displacement of piers measured at failure is about 24 mm, *i.e.*, corresponds to a drift of 0.8%, independently from the retrofitting technique.

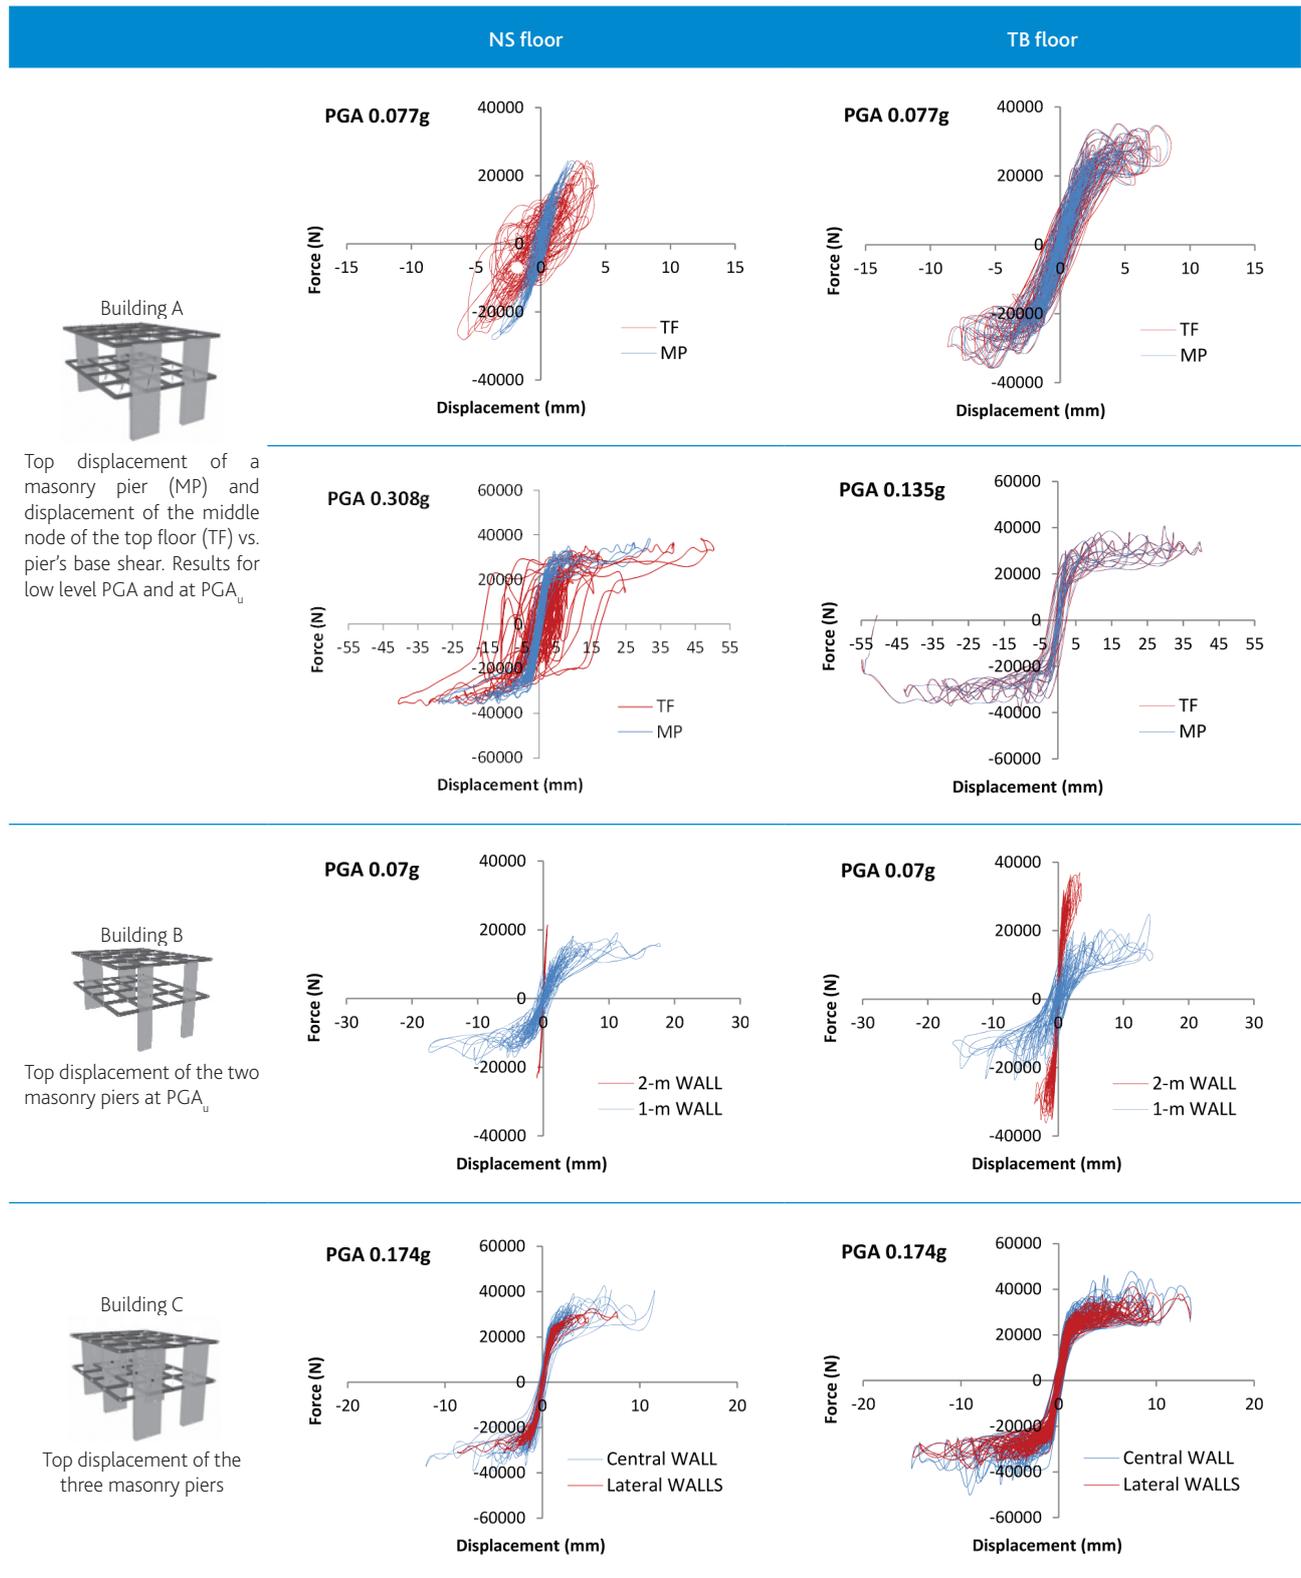
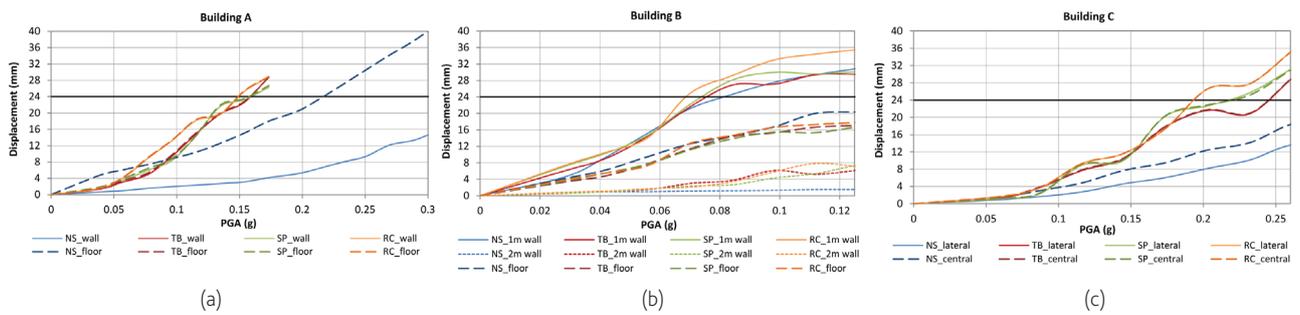
Figure 7 Mean maximum displacements of floor and walls from IDA at first floor level vs. imposed PGA. (a) Building A: wall and floor. (b) Building B: 1.0 m wall, 2.0 m wall and floor. (c) Building C: lateral wall and central wall

to assure a quite good distribution of seismic forces on the resisting shear walls. Figure 7c shows that with NS floors, mean displacement of lateral walls (continuous blue line) is about 80% of that of central wall (dashed blue line). With the retrofitted floors, relative displacements of the shear walls are zeroed, *i.e.*, rigid translation of the floors occurs. Even in building C adoption of rigid, and then non-dissipating, floors leads to increased displacement and to reduced PGA_u .

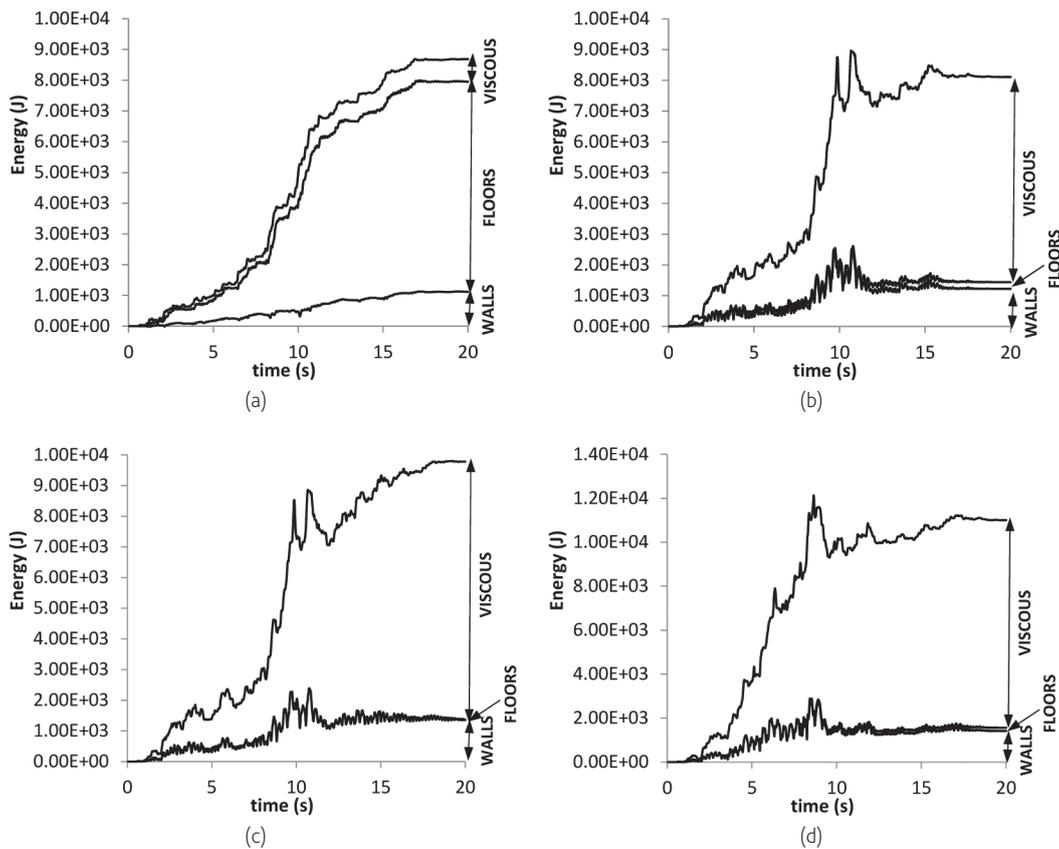
Figure 8 Energetic response for Building A for a typical seismic signal: (a) A-NS; (b) A-TB; (c) A-SP; (d) A-RC

Consideration about relevance of energy dissipation from floor distortion has been evidenced by computing the energy dissipated by floors and walls as a fraction of the input seismic energy. Results are plotted in Figure 8 where, for the same seismic input, time evolution of inputted and dissipated energies are reported for case study A and the various floor options. The dissipated energies are computed as the area within hysteretic cycles of floors and walls. The

inputted energy is the work done by seismic input on the structure as a whole, computed according to [28]. The gap between inputted energy and summation of dissipated energies gives the viscous energy contribution (in the numerical models a 2% Rayleigh viscous damping has been considered), which is emphasized for buildings having an almost elastic behaviour.

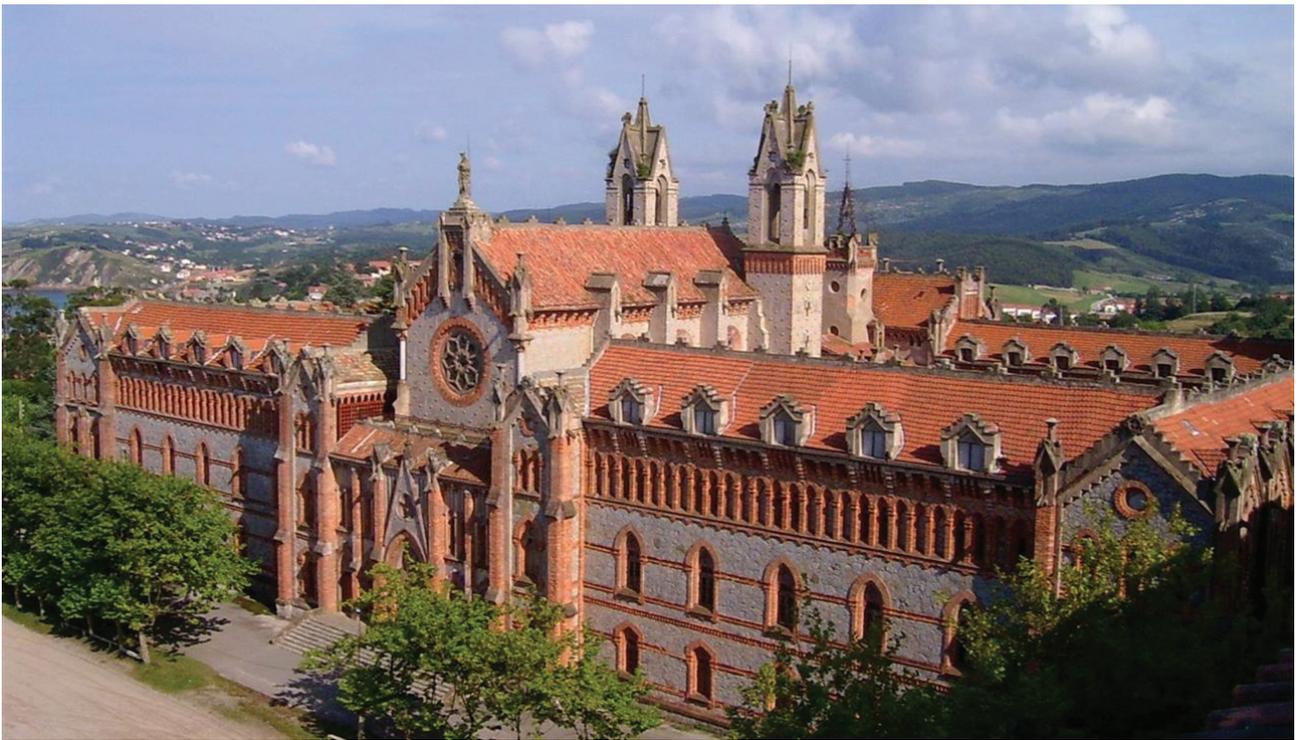
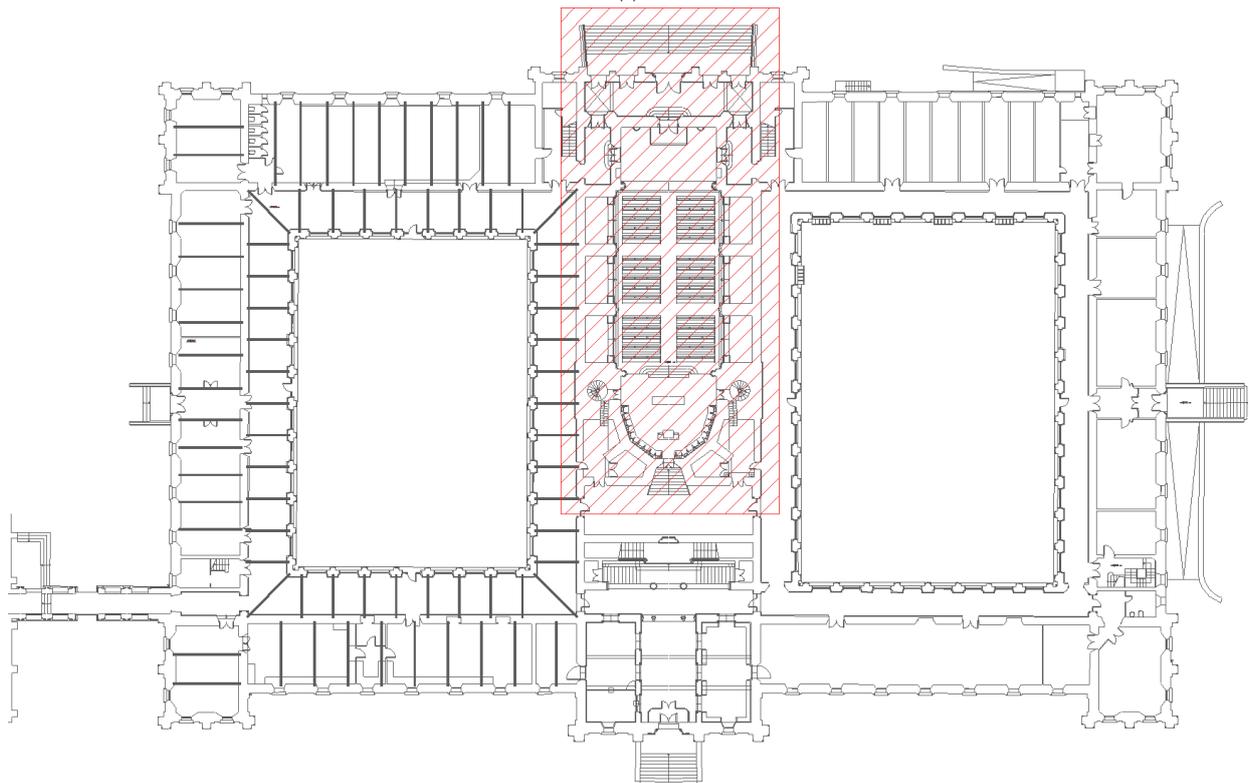
Figura 1 (a) Perspectiva general del Seminario Mayor de Comillas, y (b) ubicación en planta de la Iglesia

Como puede apreciarse en la Figura 1a, el edificio ocupa una superficie rectangular aproximada de 100 × 65 m, articulándose en torno a dos claustros, de dimensiones aproximadas 35 × 25 m, flanqueando el volumen central en el que se ubican los elementos

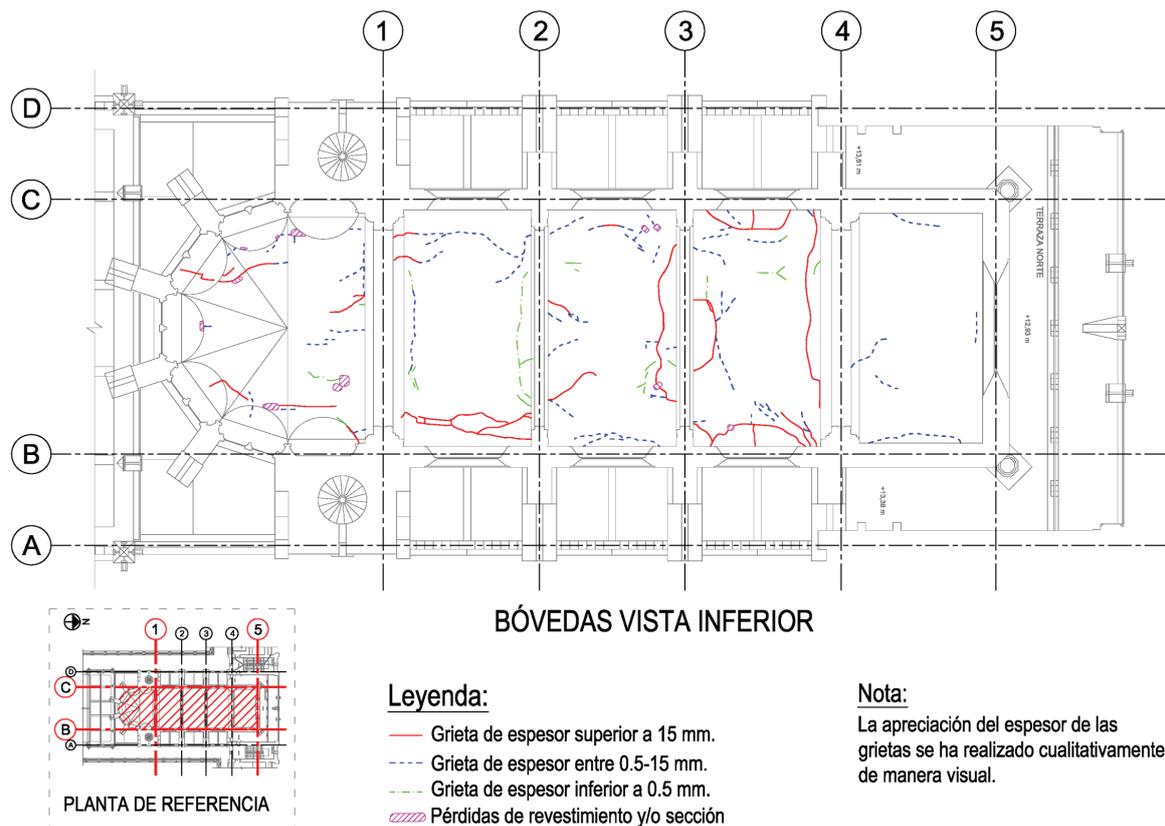
Figura 3 Ejemplo de plano de levantamiento de grietas: Bóvedas vista inferior

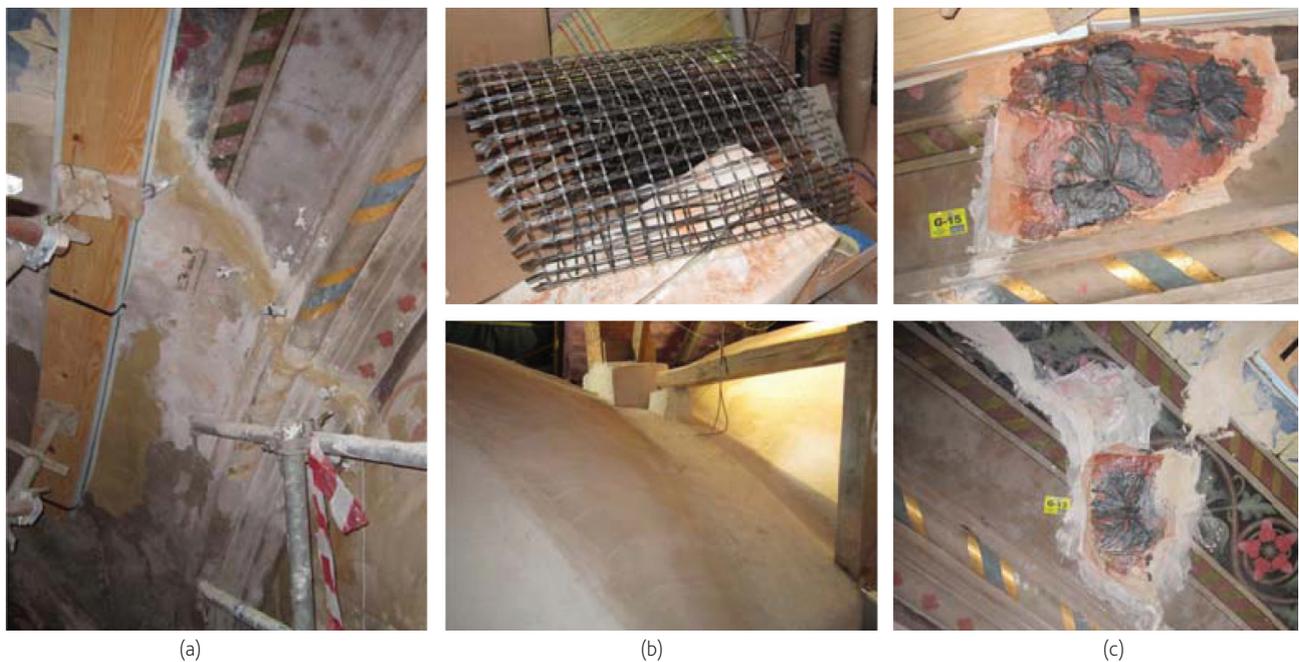
Figura 4 Intervención realizada en el abovedado de ladrillo: (a) Inyección de grietas, (b) refuerzo con malla de fibra de vidrio por la cara superior y (c) realización de anclajes mediante fibras de carbono (fiocos)

Adicionalmente, se procedió a la regeneración superior de las bóvedas mediante una envolvente de mortero de elevada ductilidad, a base de cal hidráulica (NHL) y eco-puzolana, a la cual se conectó la bóveda mediante conectores de fibra de vidrio. Complementariamente a las anteriores actuaciones, se procedió a un cosido a base de cuerdas de fibra de carbono en las zonas de las bóvedas con grietas de mayor tamaño. La Figura 4 recoge la evolución de la intervención realizada a estos elementos.

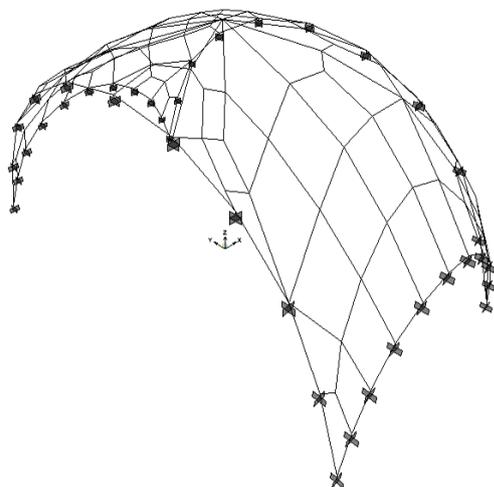
Figura 5 Estructura representativa modelada en un programa de cálculo mediante elementos finitos

A partir del modelo planteado, y considerando tan sólo el peso propio de las bóvedas y el del material de refuerzo, se procedió al cálculo de la flecha estimada en el centro de las mismas.

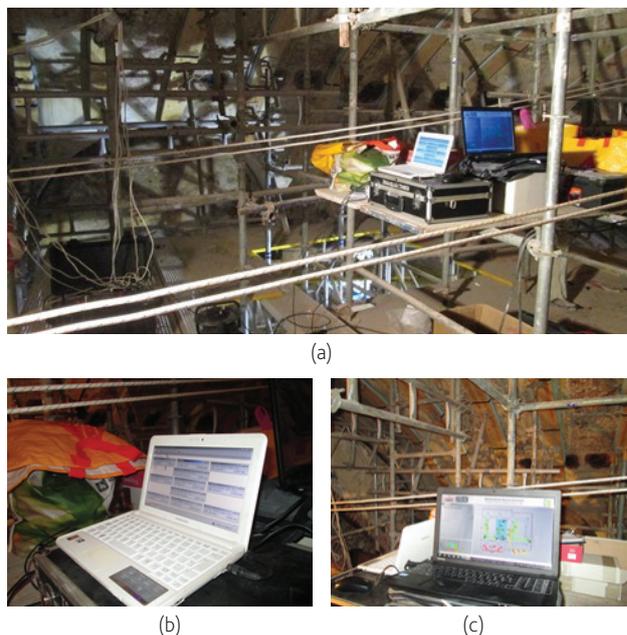
Figura 7 (a) Emplazamiento del puesto de control de los sistemas de monitorización (b) temporal y (c) continua permanente

a una zona bajo la bóveda 1, con objeto de disponer de un punto de evacuación directo, por su proximidad con la zona de acceso al abovedado, ante cualquier incidencia que ocurriese. La Figura 7 muestra una perspectiva general de dicho espacio, desde el cual se daba seguimiento en tiempo real a ambos sistemas de monitorización (local y global).

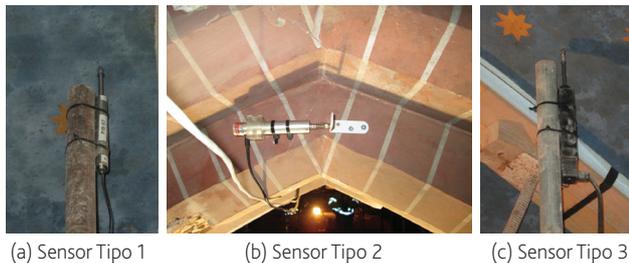
Figura 8 Tipologías de sensores de desplazamiento empleados durante el desapeo de las bóvedas 2, 3 y 4

Se emplearon tres tipologías de transductores: los de mayor precisión, Tipo 1 (LVDT, 50 mm) ubicados en la clave de las bóvedas 2, 3 y 4 (Figura 8a); los de Tipo 2 (Transductores de desplazamiento, 25 mm) se instalaron en la clave de los arcos 2 y 3 (Figura 8b); y finalmente los Tipo 3 (Transductores de desplazamiento, 100 mm) fueron colocados hacia los riñones de las bóvedas 2, 3 y 4, dos en cada caso (Figura 8c). Estos últimos permitían controlar cualquier posible efecto "cuelgue" de las mismas durante el desapeo.

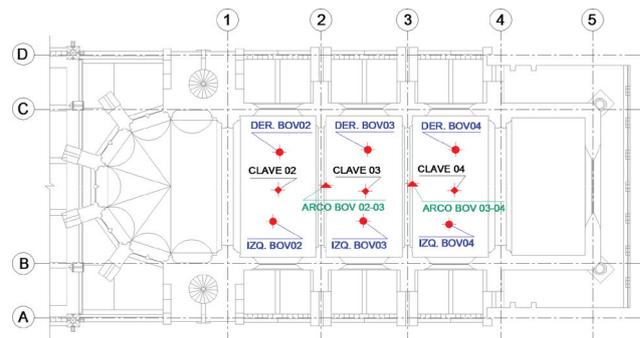
Figura 9 Disposición en planta de los sensores del control temporal

En resumen, tres sensores de desplazamiento se instalaron en cada una de las bóvedas 2, 3 y 4 de la Iglesia en las posiciones: clave, derecha (Oeste), e izquierda (Este); y una unidad en cada uno de los arcos 2 y 3. Una relación de los dispositivos empleados se recoge en la Tabla II, así como su ubicación en planta puede consultarse en la Figura 9. En relación a este último aspecto, referir que las ubicaciones de los sensores no son simétricas dado que fue necesario ajustarse al espacio disponible entre los apeos.

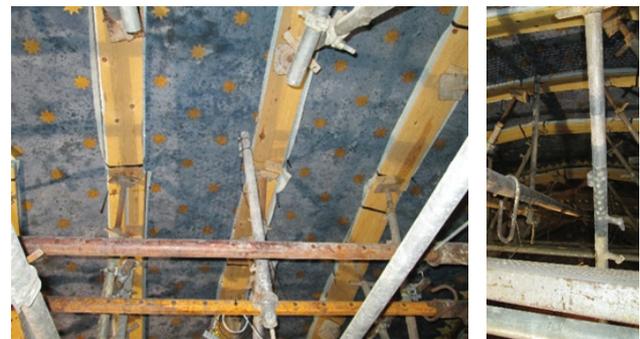
Figura 10 Puntales empleados como soporte de los sensores

del edificio, con objeto de que se comportaran como unidades independientes. Para ello, se apoyaron en otros elementos que reaccionaban, a su vez, entre arcos opuestos. En la Figura 10 puede apreciarse la disposición de estos puntales en una de las bóvedas.

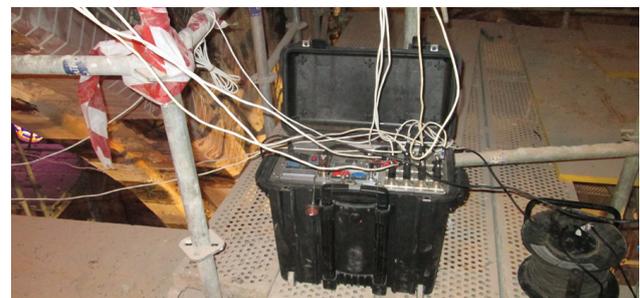
Figura 11 Sistema portátil de adquisición de datos empleado en el sistema de control temporal

Finalmente, para registrar de forma continua la evolución de la señal eléctrica (voltaje) que permitiera obtener los desplazamientos fue empleado un sistema de adquisición, acondicionamiento y registro para la medida de hasta 16 canales analógicos de entrada, con bastidor modelo Cronos SL-2 con 2 módulos de 8 entradas diferenciales modelo CRSL/DCB-8-D, marca IMC. En la Figura 11 se ilustra el data logger empleado durante la realización del desapeo.

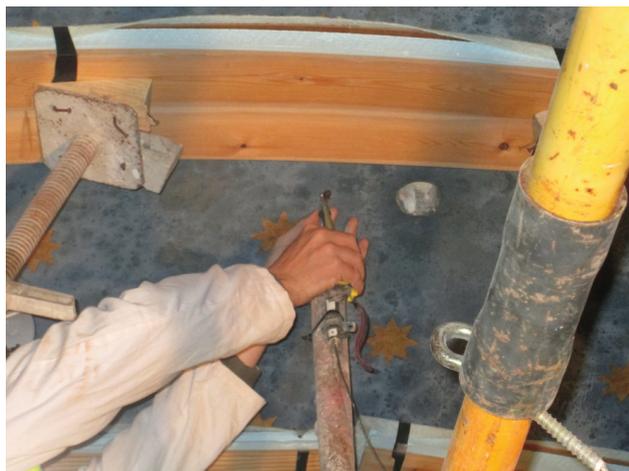
(a) Chequeo de los sensores Tipo 1 y 3

Figura 12 Ejemplos de comprobación realizada a los sensores del sistema de control temporal instalados previo al registro de datos durante el desarrollo del desapeo

Para ello, se consideraron dos estrategias según la posición de los sensores. En el caso de los sensores Tipo 1 y 3, dada su posición vertical y curvatura de la bóveda, se procedió a desplazar el sensor controlando la distancia con un metro (Figura 12a). En cambio, para la comprobación de los dispositivos Tipo 2 se empleó un elemento de medida conocida (placa metálica de 2 mm de espesor) colocándola entre el extremo del transductor y la superficie a controlar. La Figura 12b ilustra el protocolo realizado en uno de los transductores. Así, finalizada la comprobación de los sensores, éstos quedaron preparados para dar comienzo al registro de los datos durante la realización del desapeo.

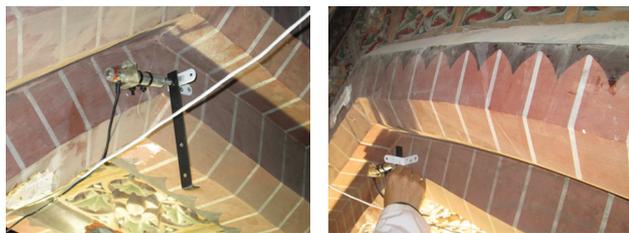
(b) Protocolo realizado para los sensores Tipo 2 instalados en los arcos

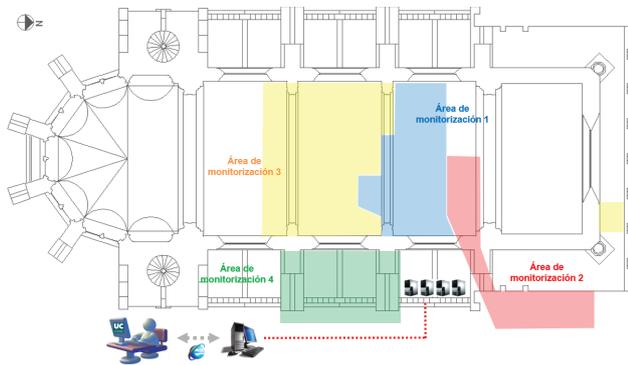
Figura 14 Esquema en planta de las áreas de monitorización controladas con el sistema remoto de monitorización continua

las mediciones, sirviendo igualmente para la posterior gestión remota, vía web, de los datos. En la Figura 14 se aprecian las áreas en las que se encontraban distribuidos los sensores en la edificación, a la vez que la Tabla III recoge su relación por área de monitorización.

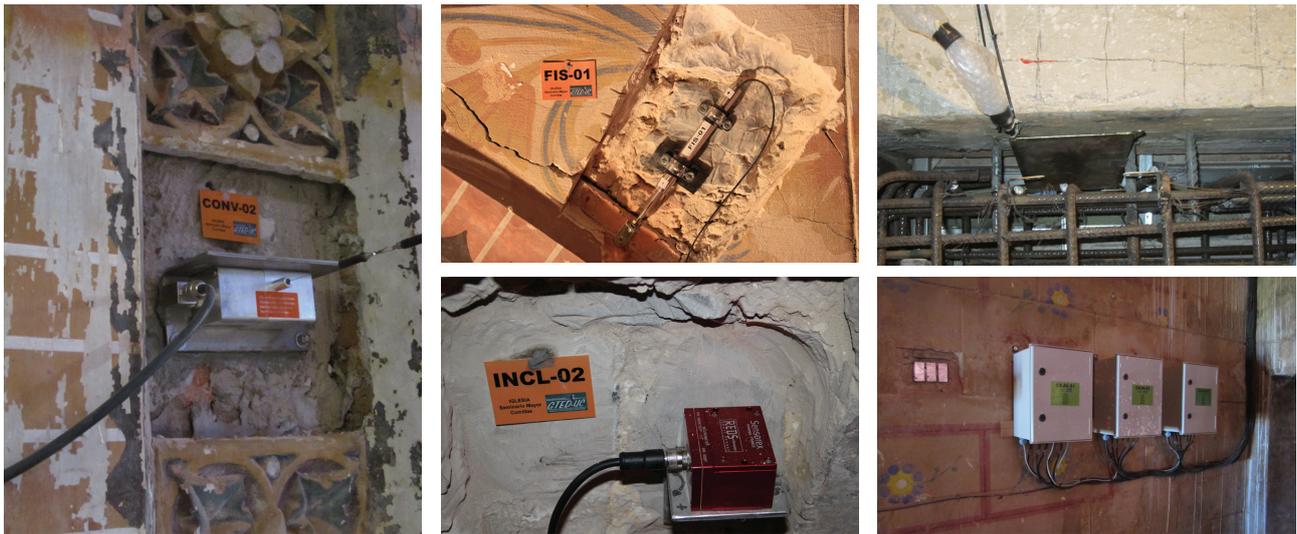
Figura 15 Ejemplos de sensores instalados y controlados durante el proceso de desapeo: cinta de convergencia - CONV02, fisurómetro - FIS01, inclinómetro - INCL02, célula de presión y estaciones de adquisición de datos 1, 2 y 3

De los citados sensores, se tuvo un seguimiento pormenorizado de un total de 12 dispositivos: 4 LVDTs a modo de fisurómetros, 5 inclinómetros, 3 cintas de convergencia y 3 puntos de control de presiones. La Figura 15 ilustra, a modo de ejemplo, algunos de los dispositivos instalados.

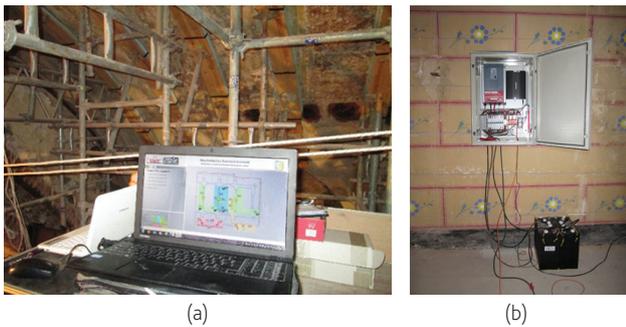
Figura 16 (a) Visualización de la aplicación que gestiona los datos de los sensores fijos durante el desapeo, y (b) PC Industrial

Adicionalmente, referir que durante el proceso de desapeo, el sistema de gestión de datos empleado se configuró para que realizara un registro de lectura cada 1 segundo, y con ello efectuar un control minucioso de los datos. Señalar que el sistema usualmente está configurado con una frecuencia de muestreo cada 30 segundos, y de visualización cada 3 segundos. Asimismo, apuntar que la gestión remota de datos se realiza mediante una red cableada, sin embargo, dada la distancia a la que se encontraba el PC Industrial del emplazamiento seleccionado para el control del desapeo (bajo la bóveda 1, a una distancia vertical de más de 20 m), fue necesario emplear una red WiFi para controlar in situ dicha actuación. A este respecto, en la Figura 16a puede apreciarse una visualización de la aplicación desarrollada en JavaFX durante el control del proceso de desapeo, a la vez que la Figura 16b ilustra el PC Industrial junto a sus baterías de seguridad para casos de interrupción de alimentación eléctrica.

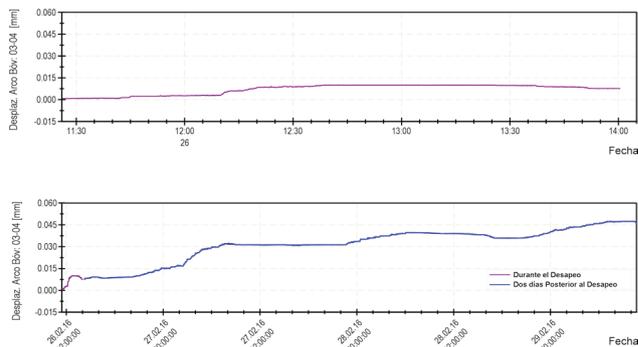
Figura 18 Registro de desplazamiento del sensor ubicado en el arco 3 *durante el proceso de desapeo* (Gráfico superior) y *durante los días posteriores al desapeo* (Gráfico inferior). (“+”: indica apertura de grieta)

De acuerdo a los registros obtenidos, referir que, de manera excepcional, el sensor ubicado en el arco 3 que delimita las bóvedas 03-04 (eje 03) no llegó a estabilizar su medida durante el tiempo monitorizado (Figura 18). No obstante, señalar que el incremento de desplazamiento registrado (apertura de grieta) fue relativamente pequeño (de 0,000 mm hasta 0,047 mm).
