revista portuguesa de engenharia de estruturas

portuguese journal of structural engineering

número temático: **patologia
e reabilitação de estruturas**

editorial	3	Nota prévia
	5	Editorial
artigos científicos^(*)	7	Sistemas passivos de proteção ao fogo dos CFRP Luís Silva ∞ Débora Macanjo Ferreira ∞ Luís Mesquita ∞ Paulo Piloto
	17	Avaliação de projeto de pontes baseada em dados experimentais Iviane Cunha Santos ∞ Fábio Pessoa da Silva Nunes ∞ Rogério Calazans Verly
	29	Reparação em vigas de Eucalyptus usando peças de Pinus tratado com CCB Francisco Antônio Rocco Lahr ∞ Laurenn Borges de Macedo ∞ Giovana Gobatto Balanco ∞ Nathan Alves dos Santos ∞ André Luis Christoforo
	37	Structural assessment of concrete beams strengthened with CFRP laminate strips by their dynamic response Rolando Salgado ∞ A. Gustavo Ayala ∞ José G. Rangele
	47	Seismic response of masonry buildings with alternative techniques for in-plane strengthening of timber floors Roberto Scotta ∞ Davide Trutalli ∞ Luca Marchi ∞ Luca Pozza ∞ Michele Mirra
	59	Monitorización estructural local y global durante el desapeo de las bóvedas de una edificación histórica Haydee Blanco ∞ Yosbel Boffill ∞ Ignacio Lombillo ∞ Pedro

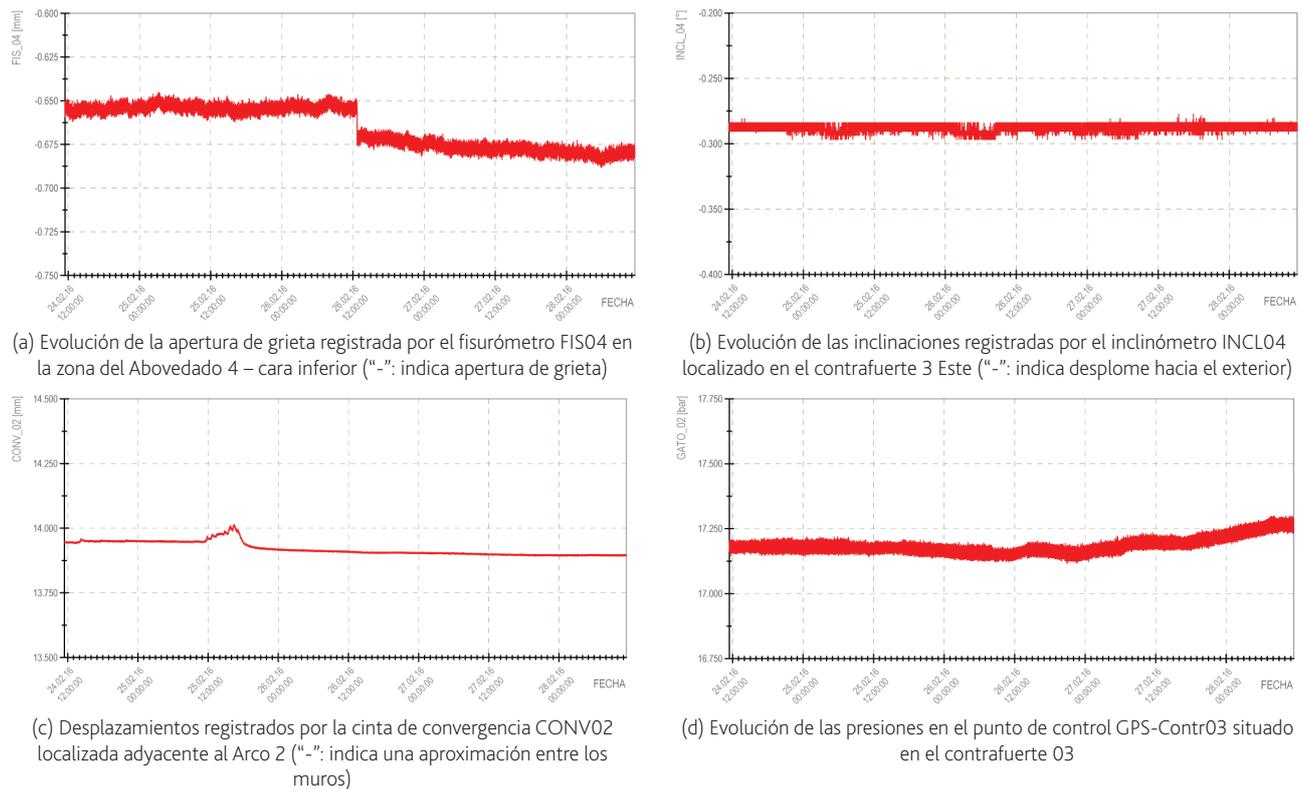
Figura 19 Gráficas de evolución registradas por los sensores del sistema remoto de monitorización continua durante el proceso de desapeo

Por su parte, la evolución de los movimientos registrados por los sensores del sistema remoto de monitorización continua reflejan poca variación durante la actuación realizada. A modo de ejemplo, se recogen en la Figura 19 los gráficos de evolución de algunos de los dispositivos, desde el día anterior al desapeo hasta tres días posteriores, teniendo en cuenta un período de muestreo de 1 segundo.

En este sentido, referir que los fisurómetros mantuvieron un comportamiento relativamente estable durante el período controlado. Únicamente, el FIS04 registró una ligera variación (Figura 19a), la cual se encontró asociada al desapeo de la Fase 2 de la bóveda 4, e instante en el que se retiraron los puntales cercanos

Por su parte, el comportamiento manifestado por los inclinómetros durante el período controlado no presentó variación angular fuera de lo normal. Puede apreciarse en la Figura 19b ejemplo de evolución de las inclinaciones del sensor INCL04.

En cuanto a los desplazamientos relativos de las cintas de convergencia, referir que éstos no experimentaron cambios significativos. Así, la Figura 19c refleja, a modo de ejemplo, el seguimiento de la cinta de convergencia CONV02. A este respecto, señalar que el pico reflejado en la gráfica no corresponde a la actuación de desapeo, éste se encuentra asociado a trabajos realizados en torno al sensor el día previo.

Finalmente, la Figura 19d ilustra la evolución de las presiones en el punto de control GPS-Contr03 situado en el contrafuerte 03. Tanto en este caso como en el resto, las variaciones registradas fueron poco significativas.

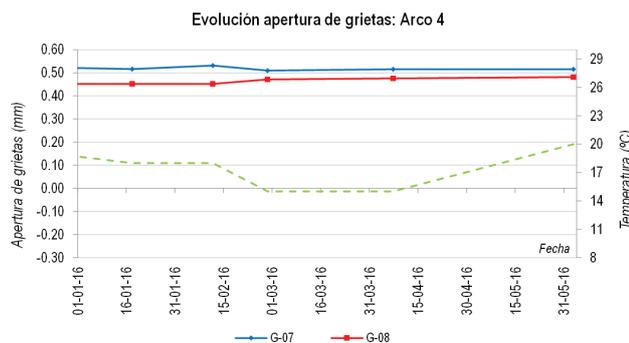
Figura 20 Evolución de la apertura de fisuras en grietas existentes en la zona del arco 4 (“+”: indica apertura de grieta)

En relación al comportamiento registrado por los puntos de control manual de apertura/cierre de grietas e inclinaciones, cabe referir que las medidas registradas fueron poco significativas dada la amplitud de los movimientos recogidos. A modo de ejemplo, recogemos en la Figura 20 la evolución de la apertura de las grietas controladas en el Arco 4 desde Enero de 2016.

El hecho de disponer de puntos de control manual permite, entre otras, disponer de mediciones de contraste de las lecturas obtenidas de los sensores en continuo. En este sentido, y de acuerdo a la ubicación del FIS04 y G-08, relativamente adyacente una de otra, puede apreciarse como en ambos casos existe una ligera variación de las amplitudes manifestada en la bóveda 04. En el caso del punto de control manual se visualiza una variación de la lectura registrada previo al inicio del desapeo y posterior a la actuación.

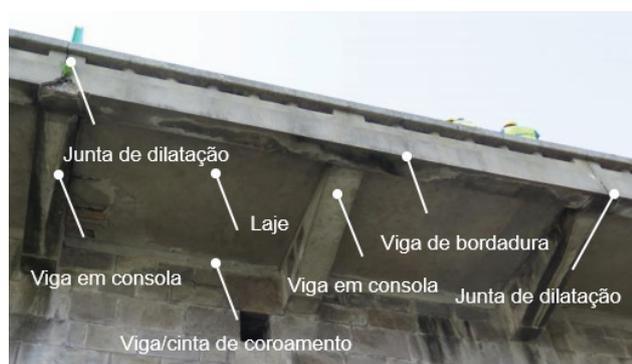
Figura 1 Vista inferior de um painel

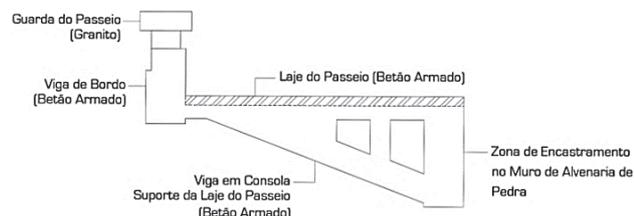
Figura 2 Alçado de uma viga em consola tipo

As vigas em consola, com vãos aproximados de 2,50 m e secção variável (Figura 2), estão dispostas segundo afastamentos de cerca de 3,50 m. Estas vigas, encastradas em maciços de betão armado no alinhamento dos muros de alvenaria, apoiam na extremidade a viga de bordadura que, por sua vez, para além de conferir apoio à laje, suporta ainda a guarda em pedra do passeio.

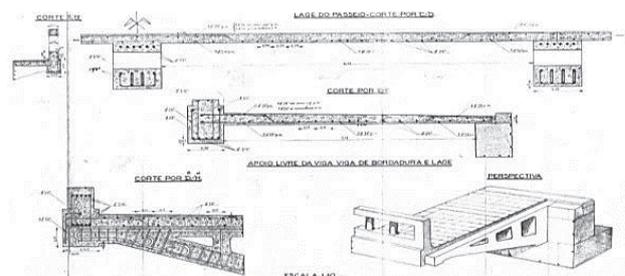
Figura 3 Pormenores de betão armado da viga de bordadura, da viga em consola e da laje (excerto retirado do projeto original)

O projeto desta estrutura é um projeto muito bem elaborado e detalhado, como se pode observar nos desenhos extraídos do projeto e apresentados nas Figuras 3 e 4.

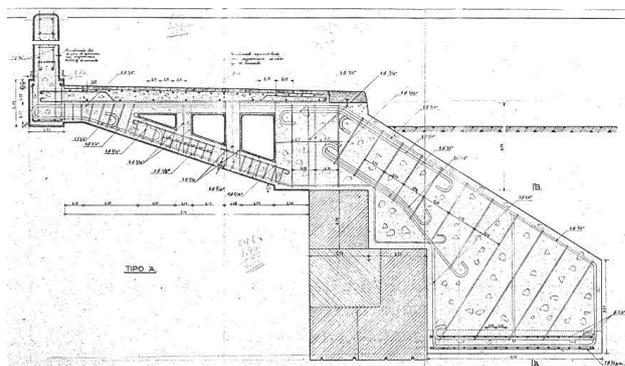
Figura 4 Pormenores de betão armado das consolas e seus prolongamentos estabilizantes interiores (excerto retirado do projeto original)

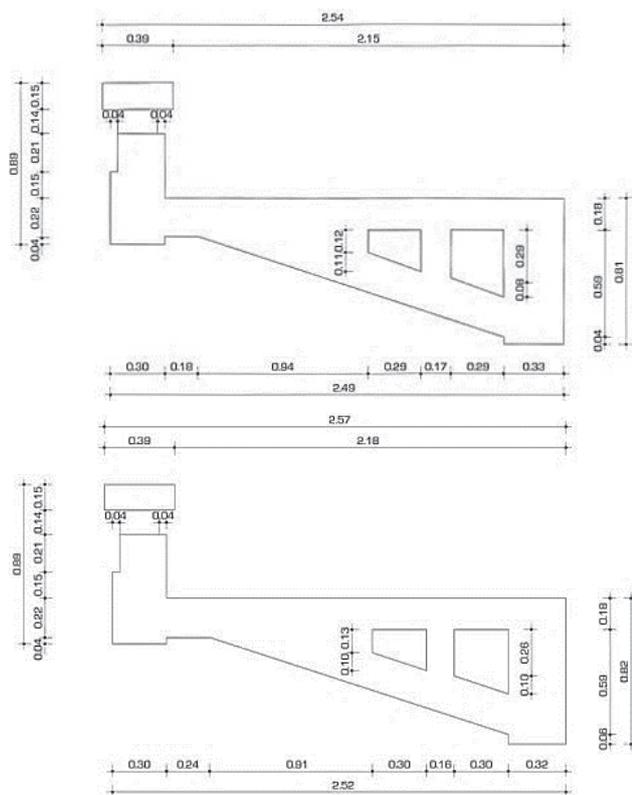
Figura 5 Exemplo de dois dos levantamentos geométricos efetuados nas vigas em consola

Na campanha de inspeção efetuada e como complemento a esse trabalho, foi possível realizar um levantamento geométrico mais detalhado em algumas das vigas presentes no local, ilustrando-se, na Figura 5, dois exemplos dos resultados deste levantamento.

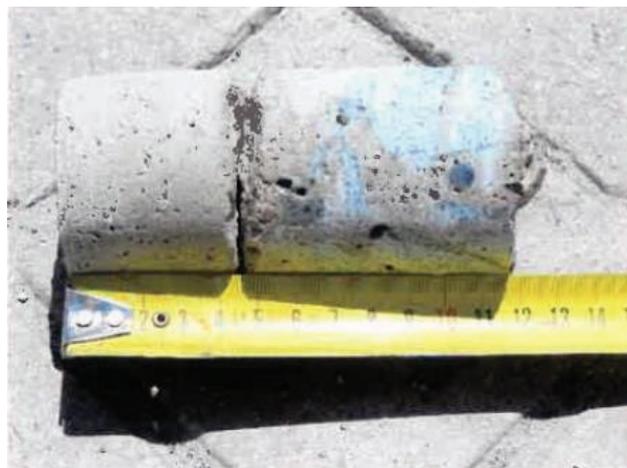
Figura 6 Exemplo da constituição da laje através duma carote retirada numa inspeção prévia

características gerais das lajes. De acordo com as sondagens realizadas, as lajes seriam constituídas por uma camada de betão armado, em média com cerca de 7 cm de espessura, revestida superiormente por uma camada de argamassa de regularização, aproximadamente com 5 cm de espessura, perfazendo uma espessura total de 12 cm, Figuras 6 e 7.

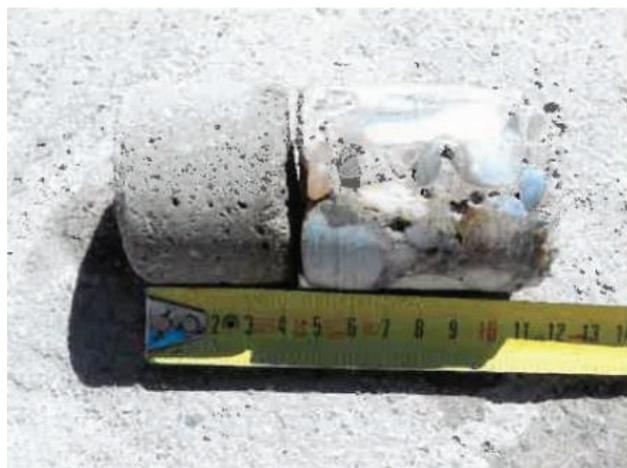
Figura 7 Constituição duma laje através duma carote retirada numa inspeção prévia e num troço diferente

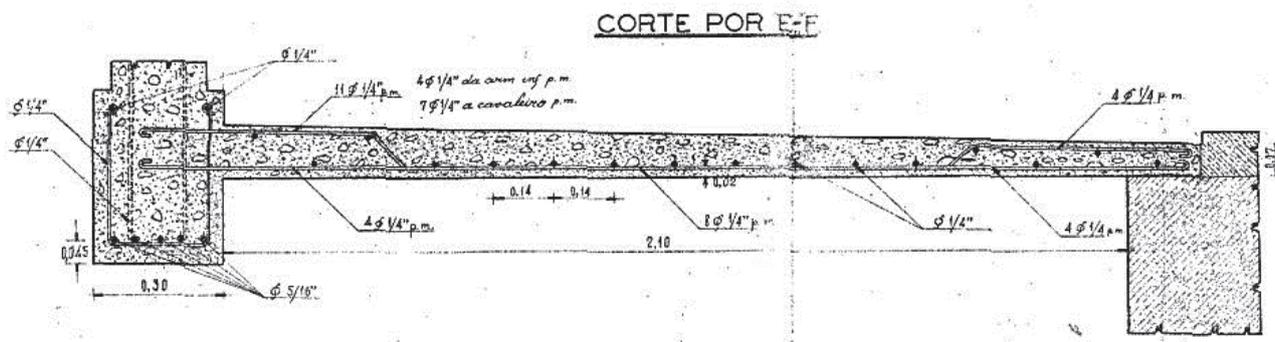
Figura 8 Corte transversal da laje, onde se pode observar a variação de espessura deste elemento (excerto retirado do projeto original)

Contudo, a hipótese formulada caiu por terra após a posterior observação do projeto, uma vez que, na realidade, a laje possuía espessura variável (12 cm sobre a viga de bordo e 7 cm sobre o muro de alvenaria), como se pode observar na Figura 8. Ainda de acordo com os dados do projeto original, o revestimento superior da laje previsto no projeto era constituído por uma camada de 3 cm de betonilha esquartelada, a qual é inferior à espessura do revestimento medido nas carotes.

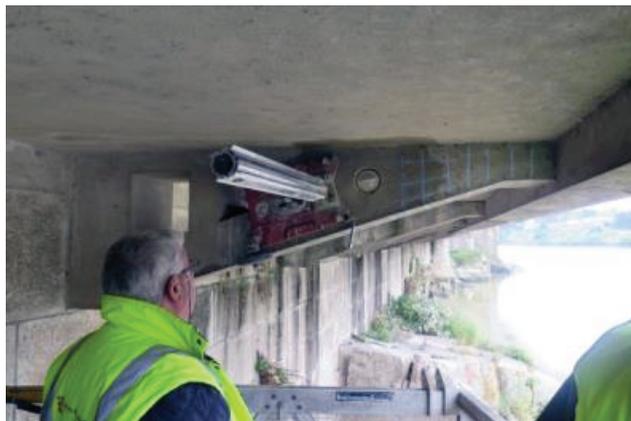
Figura 9 Processo de extração de uma carote

Com o propósito de se caracterizar a resistência do betão presente na estrutura foram extraídas carotes das vigas em consola, de modo a possibilitar a avaliação, em laboratório, da sua resistência à compressão, Figuras 9 e 10.

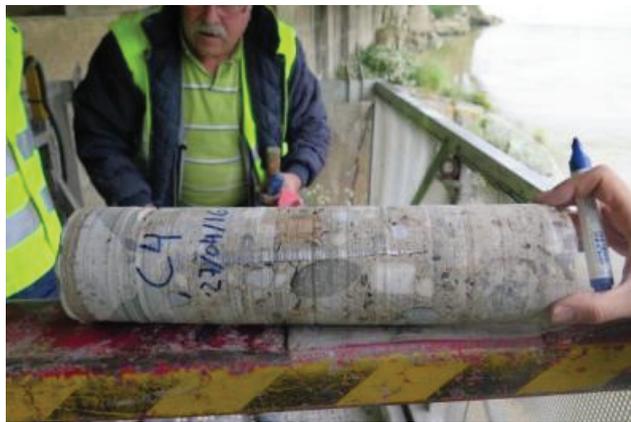
Figura 10 Aspetto de uma das carotes extraídas

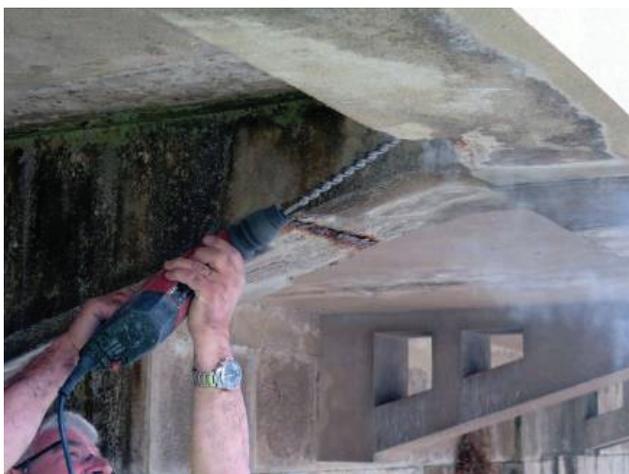
Figura 11 Furo com um berbequim na viga de bordo

Nos painéis de laje e com recurso a um berbequim com percussão, foram realizados furos de pequeno diâmetro, com profundidade superior em cerca de um centímetro ao recobrimento de cada laje (Figuras 11 e 12).

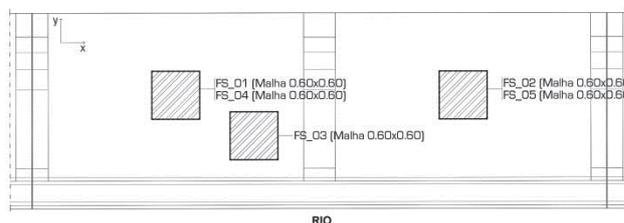
Figura 13 Planta de um painel de laje tipo, com o posicionamento da malha em cada uma das leituras

Em conjunto com a extração de carotes e subseqüentes ensaios laboratoriais, que permitiriam avaliar as características do betão presente, seria necessário quantificar e localizar adequadamente, os varões de aço nos elementos de betão armado. Através da utilização de um detetor de armaduras e efetuando leituras na face inferior das lajes e vigas de betão armado, Figura 13, foi possível cruzar os resultados fornecidos pelo detetor com processos de observação direta de armaduras (janelas de inspeção), validando ou corrigindo as informações constantes no projeto original.

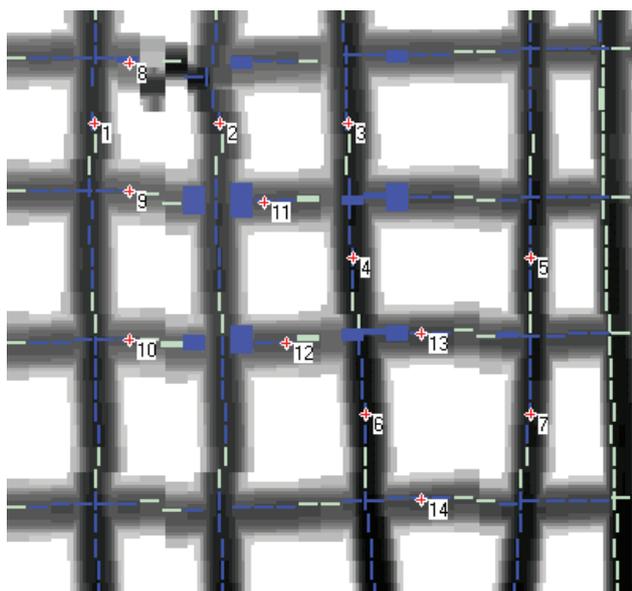
Figura 14 Exemplo do pós-processamento das leituras com o detetor de armaduras na face inferior das lajes

O tratamento dos resultados alcançados indicou, na face inferior das lajes, a existência de uma malha quadrada (Figura 14) com espaçamentos de armadura nas duas direções muito similares (cerca de 138 mm para os varões verticais e de 140 mm para os varões horizontais), o que torna estes resultados consistentes com as disposições de armaduras constantes no projeto.

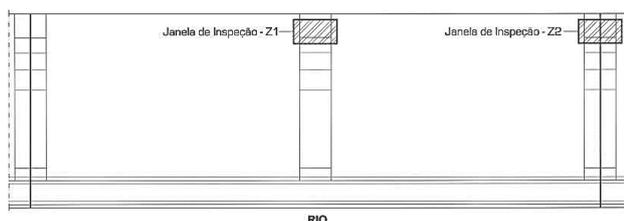
Figura 15 Planta de um painel de laje tipo, com o posicionamento das janelas de inspeção realizadas

Como complemento do levantamento de armaduras e de forma a aceder a zonas ainda não analisadas, a opção recaiu pela abertura de duas sondagens na face superior da laje. De modo a possibilitar a verificação das armaduras superiores das vigas em consola, foram escolhidas duas zonas junto ao encastramento destes elementos, uma sobre uma viga central no painel e a outra sobre uma viga interseçada por uma junta de dilatação, Figura 15.

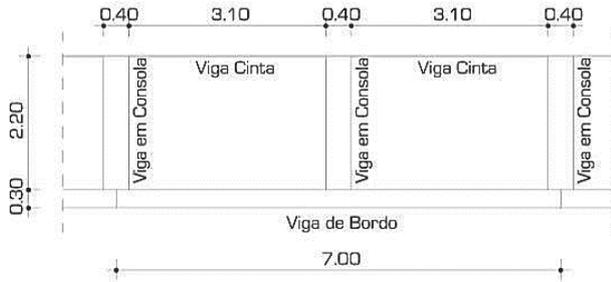
Figura 22 Esquema estrutural em análise

Após a realização da inspeção detalhada a todos os troços em betão armado, foi efetuada a verificação de segurança das lajes, das vigas em consola e das vigas de bordadura que constituem a estrutura, segundo o esquema indicado na Figura 22.

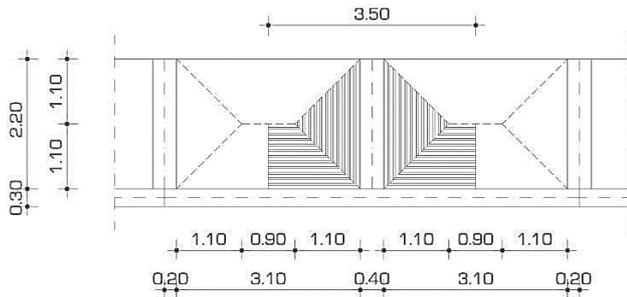
Figura 27 Distribuição de carregamentos ao longo dos elementos portantes

Dado o esquema estrutural adotado pelo projetista assiste-se a uma distribuição de carregamentos similar ao que se apresenta na Figura 27, onde a viga de bordo irá aplicar uma carga pontual sobre a extremidade da consola (zona com um tracejado horizontal), resultante do seu peso próprio e da carga distribuída sobre a laje

que suporta. Adicionalmente, deverá também ser contabilizada a carga distribuída diretamente ao longo da área de influência da viga, devido às ações atuantes sobre a laje (zona com um tracejado vertical).

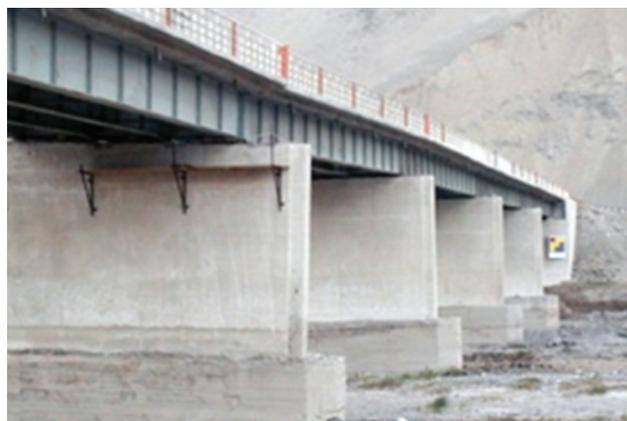
El puente original, construido durante los años 60 (Figura 3), cuenta con 8 tramos de 31 [m] cada uno, los que en su totalidad conforman una longitud de 248 [m]. Su ancho total es de 9,8 [m] y está constituido por 2 pasillos de 0,90 [m], sumado a una calzada de 8 [m].

Figura 3 Vista general del puente Camarones

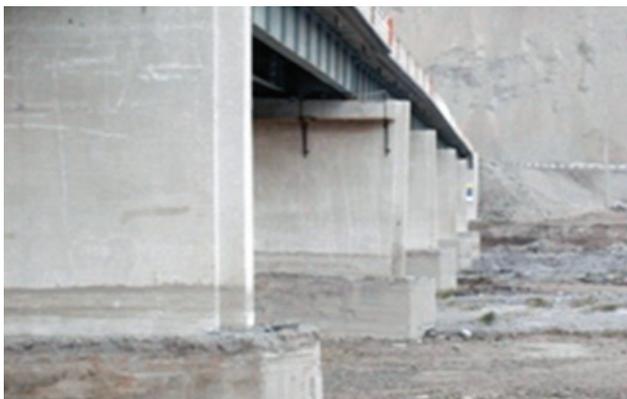
Posterior a la crecida del río Camarones en febrero de 2001, la principal patología detectada es la socavación en las fundaciones de las cepas del puente, aproximadamente del orden de 2,3 [m]. Debido a esto, se han generado asentamientos e inclinación de las cepas (Figura 4), ocasionando descensos y desalineamientos del tablero del puente (Figura 5).

Figura 4 Socavación, asentamiento e inclinación

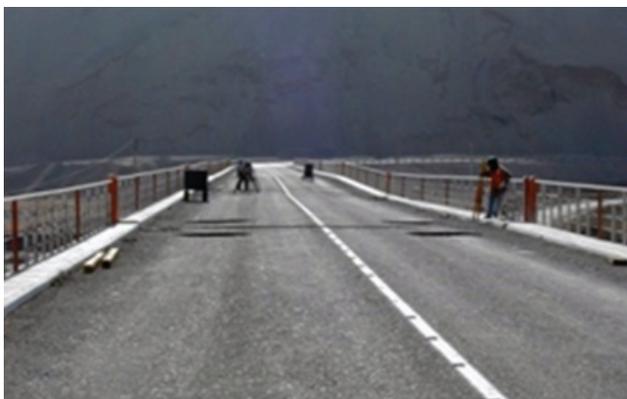
Figura 5 Descenso y desalineamiento del puente

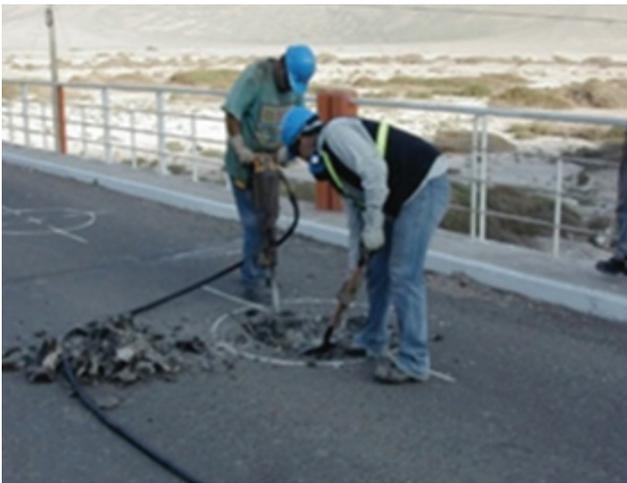
Figura 6 Perforaciones en tablero

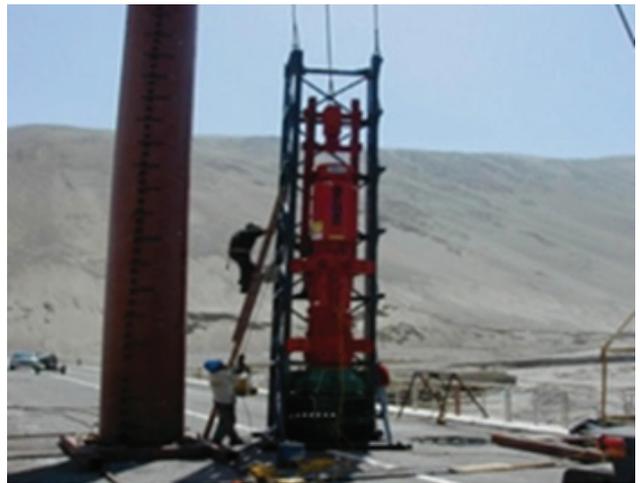
Figura 7 Hinca de pilotes metálicos

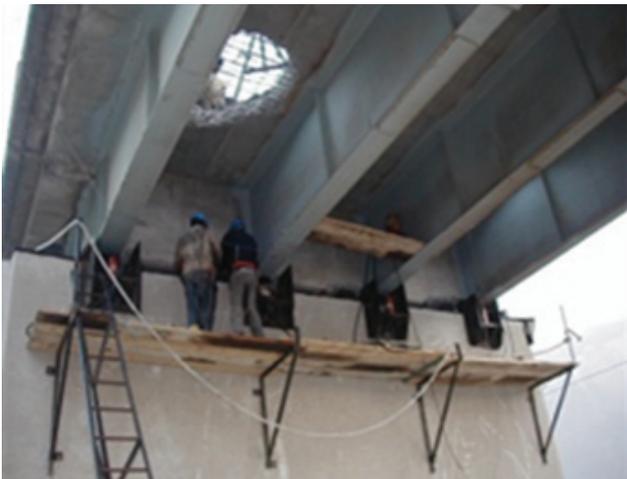
Figura 8 Levantamiento de la superestructura

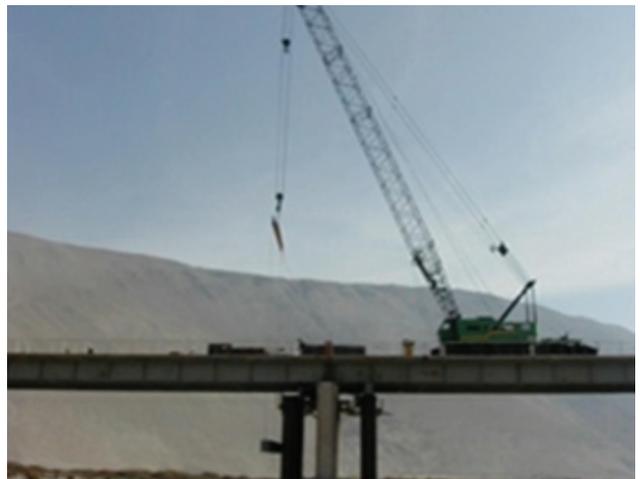
Figura 9 Posicionamiento de vigas principales

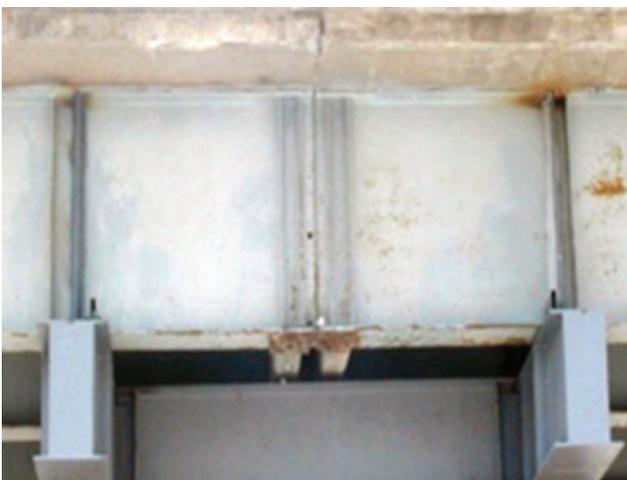
Luego, se procede con las labores de refuerzo de las vigas de la superestructura, para esto se instalan atiesadores de carga y se refuerzan los atiesadores de rigidez que se encuentran ubicados sobre el apoyo de las vigas (Figura 10). Además, se instalan arriostramientos metálicos en la misma zona, junto con topes sujeciones metálicas (Figura 11).

Figura 10 Refuerzo de atiesadores de rigidez

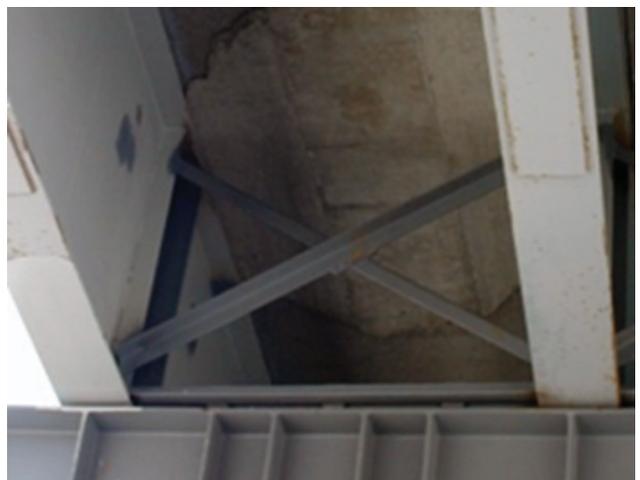
Figura 11 Instalación de arriostros metálicos

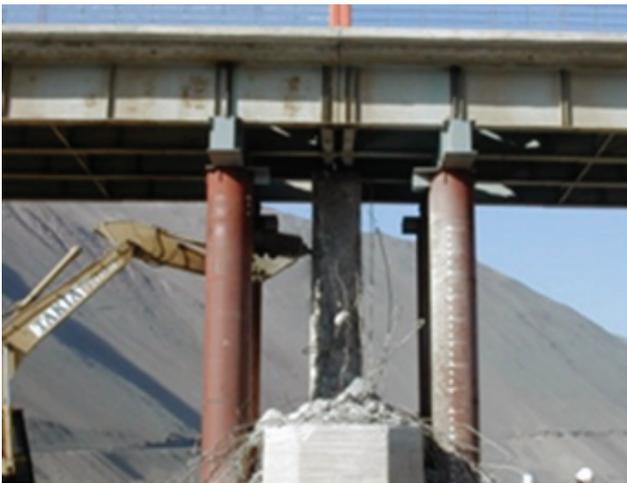
Una vez terminado el refuerzo de vigas, las cepas nuevas se encuentran en condiciones de soportar la superestructura, por lo que se procede con la demolición de las cepas existentes (Figura 12). En paralelo a esto, se inician las faenas de mantenimiento del puente, que constan de la limpieza y aplicación de pintura en las vigas (Figura 13).

Figura 12 Demolición de cepas existentes

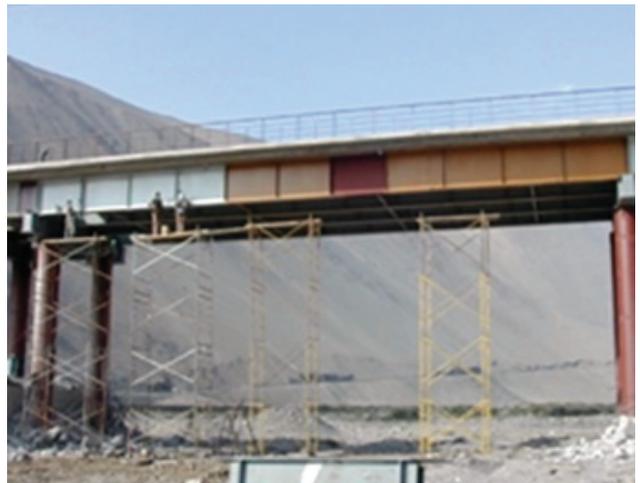
Figura 13 Limpieza y pintura de vigas

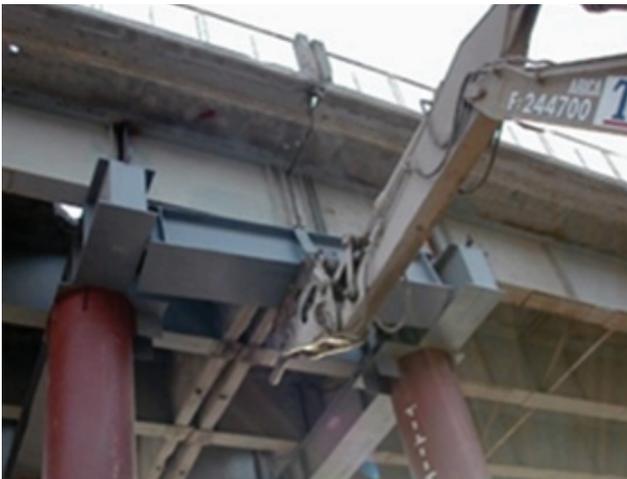
Al ser demolida la cepa existente, ya se cuenta con el espacio necesario para posicionar las vigas secundarias tipo cajón (Figura 14) y así dar fin a la construcción del nuevo sistema de cepas con fundaciones profundas.

Figura 14 Posicionamiento de vigas secundarias

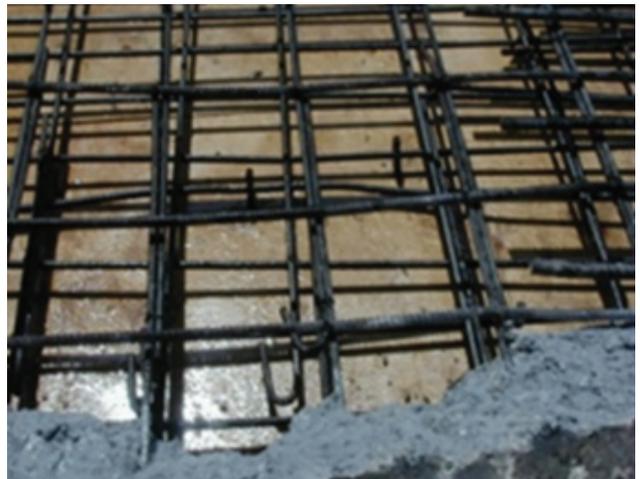
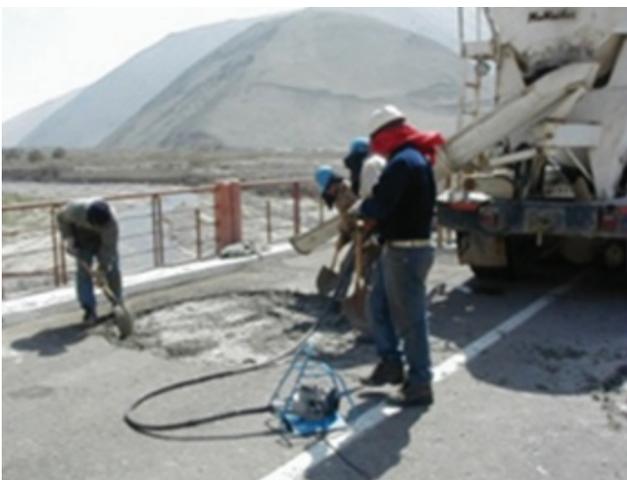
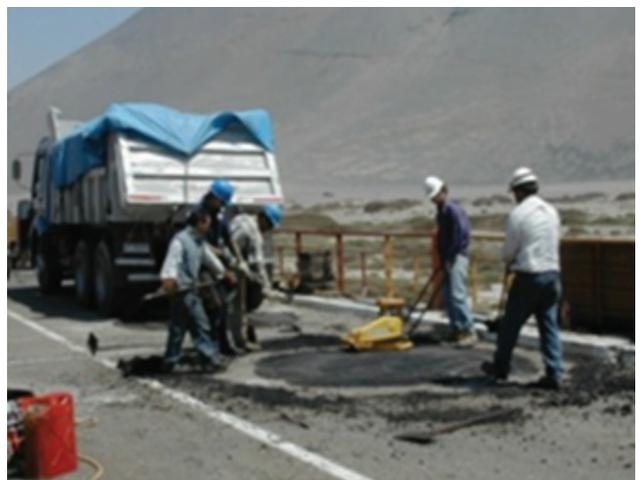
Por último, se repararon las secciones del tablero que fueron afectadas por los trabajos de refuerzo, para lo cual se dispone el moldaje y enfierradura para las losas, seguido del hormigonado y posterior colocación de una carpeta asfáltica (Figuras 15, 16 y 17). En paralelo a esto, se termina de demoler las fundaciones directas de las cepas existentes.

Figura 15 Moldaje y enfierradura de losa perforada

Figura 16 Hormigonado de losa perforada

Figura 17 Capa asfáltica de losa perforada

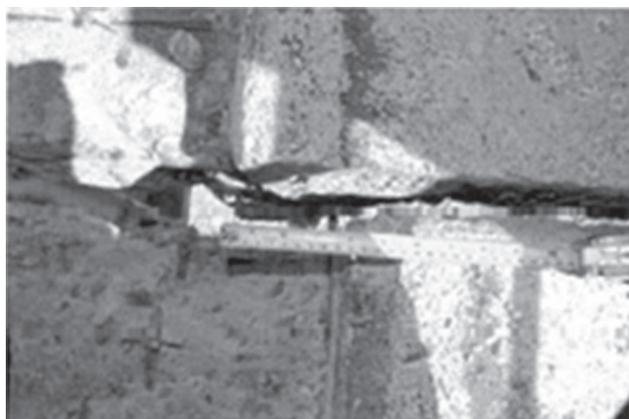
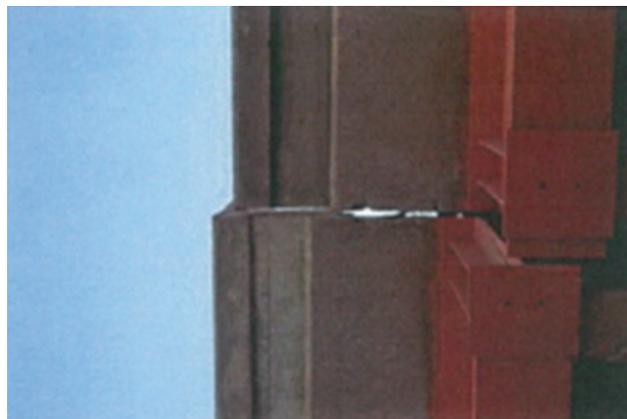
- Entre los tramos 1 y 2 se aprecia un desplazamiento lateral de 10 [cm] a 15 [cm], específicamente sobre la cepa 1 (Figuras 18 y 19).
- Entre los tramos 3, 4, 5, 6, 7 y 8 el desplazamiento lateral es prácticamente imperceptible, siendo del orden de 1 [cm] aproximadamente.

Figura 18 y Figura 19 Desplazamiento lateral entre tramo 1 y 2

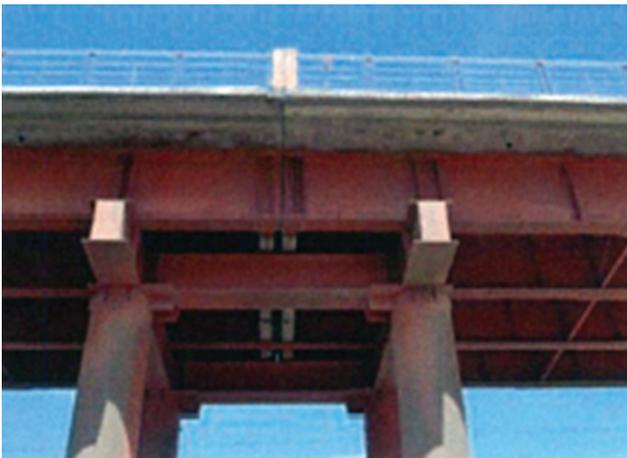
Figura 20 Desplazamientos longitudinales del tablero

b) Desplazamiento longitudinal (Figura 20)

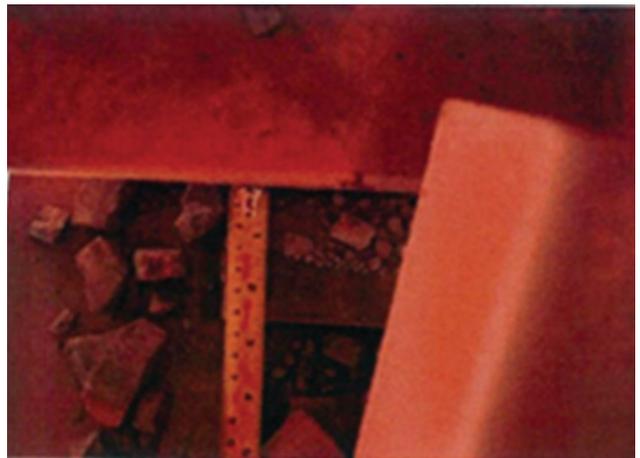
Se aprecia el desplazamiento de las vigas sobre las placas de apoyo del orden de los 2 [cm] a 7 [cm]. Por su parte, el tramo 1 sobre el estribo sur en la entrada del puente, presenta un desplazamiento del orden de 1 [cm] (Figura 21).

Figura 21 Desplazamiento vigas

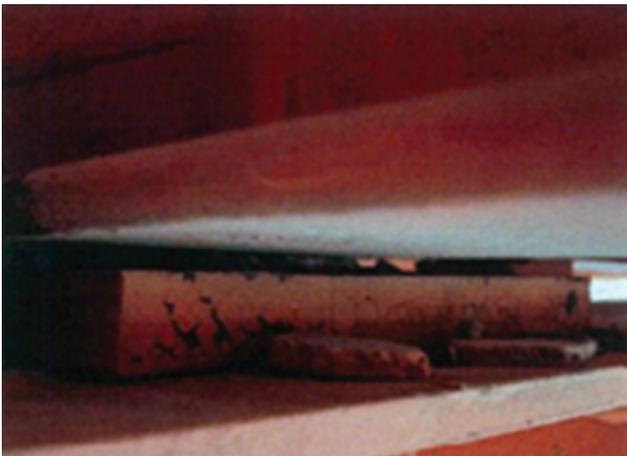
viga y la placa de apoyo, los cuales no permiten que la viga se apoye de forma correcta en la placa de apoyo (Figura 22). Por último, se aprecia que las placas de apoyo se dañaron por efectos del sismo.

Figura 22 Fragmentos de hormigón entre vigas

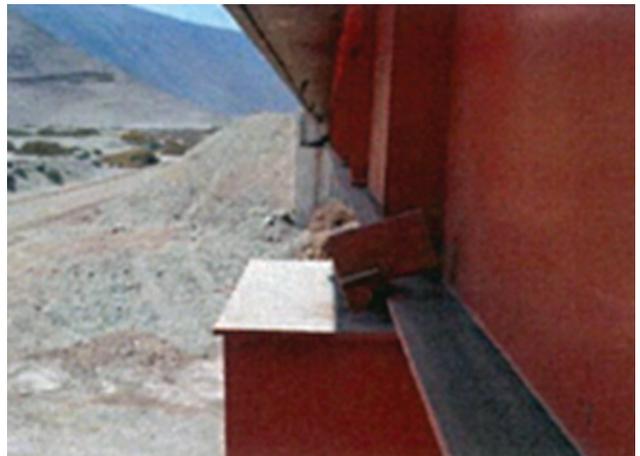
El desplazamiento sobre la cepa 1 generó que las sujeciones se doblaran en sentido vertical y lateral (Figura 23).

Figura 23 Sujeciones deformadas

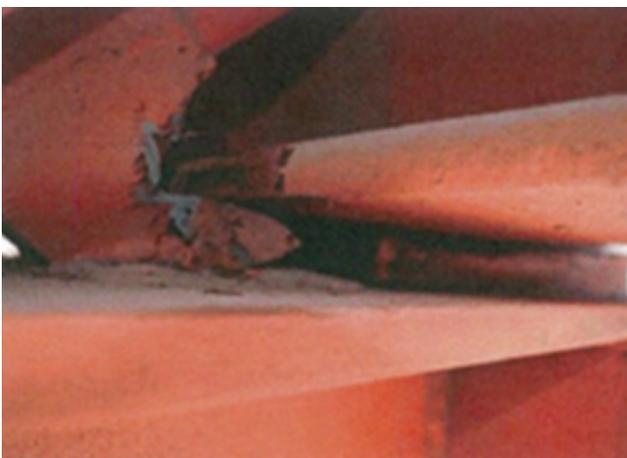
Además, se aprecia que algunas sujeciones fallaron al corte al recibir el golpe de la viga con la platabanda inferior de ésta (Figura 24).

Figura 24 Corte de sujetiones

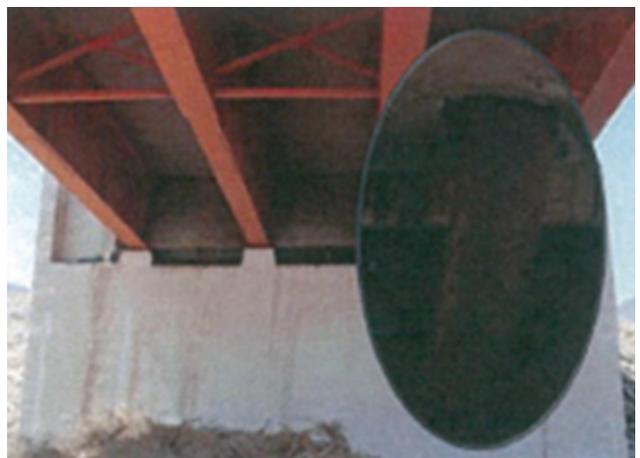
Se aprecia que las barras de anclaje en los estribos presentan inclinación debido al desplazamiento lateral del tablero, esta inclinación es del orden de 1 [cm] a 3 [cm] con respecto al plano vertical (Figura 25).

Figura 25 Inclinación de las barras de anclaje de estribos

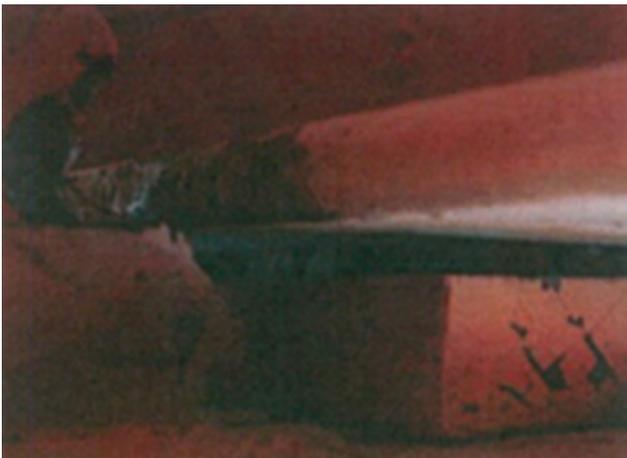
En las cepas, las vigas presentan impactos debido a los golpes con las sujeciones, ocasionados por los movimientos transversales y verticales. Además, se aprecia una sección de viga en voladizo, aproximadamente de 2,3 [m], ya que en el año 2001 se realiza un refuerzo del puente, a través del cambio de tipología de la cepa (Figura 26).

Figura 26 Desgaste de las vigas metálicas

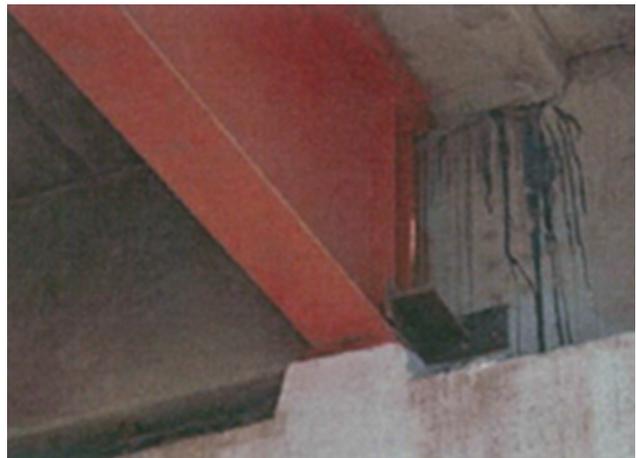
En los estribos se aprecian topes laterales solo en un lado del conjunto de vigas (Figura 27).

Figura 27 Topes laterales de estribos

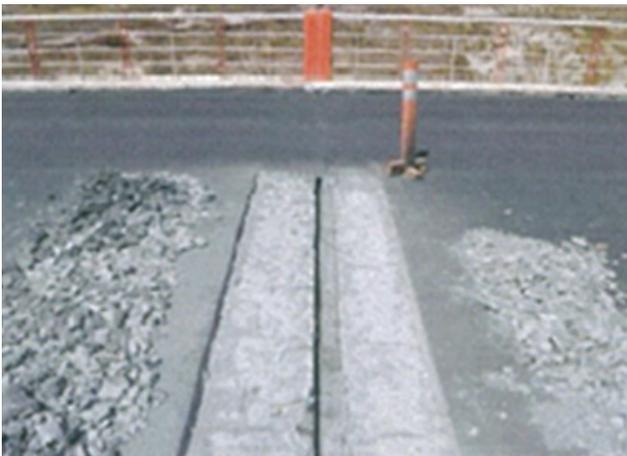
Las juntas de dilatación se encontraban en proceso de conservación, debido a lo anterior no es posible precisar algún tipo de deterioro producto del sismo. Sin embargo, debido al cambio de tipología de las cepas, existe una sección de las vigas en voladizo, provocando que la junta deba ser capaz de soportar movimientos verticales, laterales y longitudinales (Figura 28).

Figura 28 Junta de dilatación en etapa de conservación

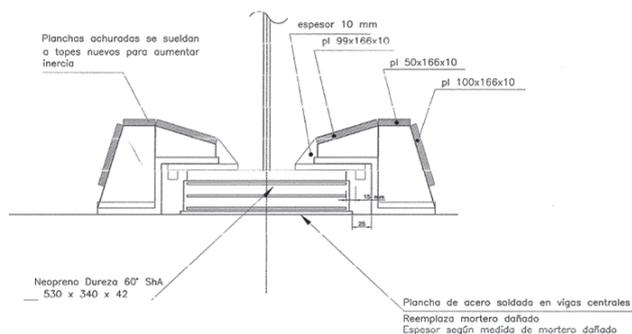
En el caso de los apoyos en que fue necesario el reemplazo de las placas de neopreno, se refuerza el perfil Z en un mayor grado con planchas que aumentan su inercia. Además, con el objetivo de corregir y evitar futuros daños en las vigas debido al contacto con los topes, se incorpora una placa de repartición soldada a la platabanda inferior, la cual funciona como elemento de sacrificio al recibir el contacto directo con el nuevo sistema de topes (Figura 30).

Figura 30 Detalle refuerzo de sujeciones en sector de apoyos

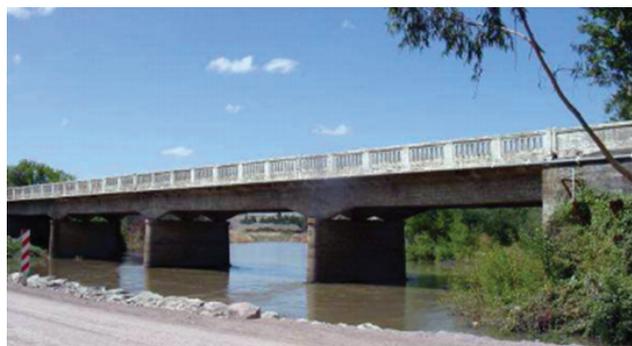
Figura 31 Vista general, puente San Luis

El puente tiene una longitud aproximada de 60 metros, compuesto por cuatro vanos, dos de 16,50 [m] y dos de 13,50 [m.] Su calzada es de 6 [m] más dos pasillos de 0,70 [m] cada uno (Figura 31). La superestructura está compuesta de tres vigas continuas de hormigón armado, una losa superior, pasillos y barandas de hormigón. La infraestructura consiste en 2 estribos de muro frontal y laterales llenos, de hormigón armado; además de 3 cepas tipo muro de hormigón armado con fundación de pilotes de acero de tipo doble riel.

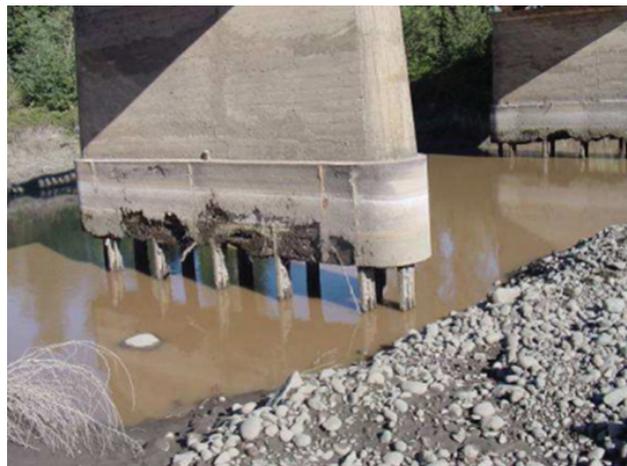
La principal patología observada, y por la cual se realizan los trabajos de refuerzo, corresponde a un problema de socavación en las 3 cepas piloteadas del puente, llegando a un orden de 2 [m] (Figura 32). Producto de esto, las fundaciones sobre pilotes doble riel ferroviario presentan un alto grado de desgaste y oxidación. La socavación ha ido en aumento, por lo que se ha realizado el proyecto de refuerzo de las cepas mediante un sistema de pilotaje, con el objeto que el puente continúe en servicio.

Figura 32 Socavación y erosión en cepas, puente San Luis

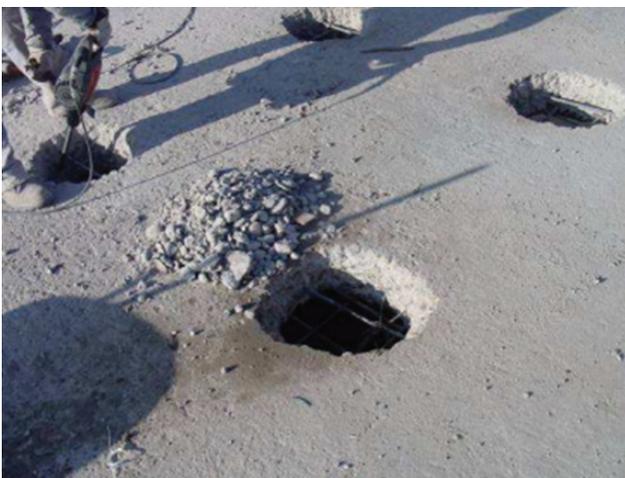
Figura 33 Trabajos de perforación de losa para hincado de pilotes

Se utilizan pilotes de tubos Yoder de 30 [cm] de diámetro y 12 [m] de longitud, que se hincan a través de perforaciones en la losa del tablero (Figura 33) hasta una profundidad tentativa, no superior a los 15 [m]. Estos pilotes se afianzan a la estructura de la pila mediante un encepado de hormigón armado (recrido de hormigón) que abrazan las fundaciones antiguas. Producto que los pilotes doble riel y el hormigón del encepado de las fundaciones con que cuentan las cepas muestran un deterioro más avanzado que el esperado, se efectúa un alzaprímado a modo de prevenir cualquier tipo de descenso diferencial, en una o todas las pilas existentes, mientras se ejecuta el hincado de pilotes tipo Yoder (Figura 34).

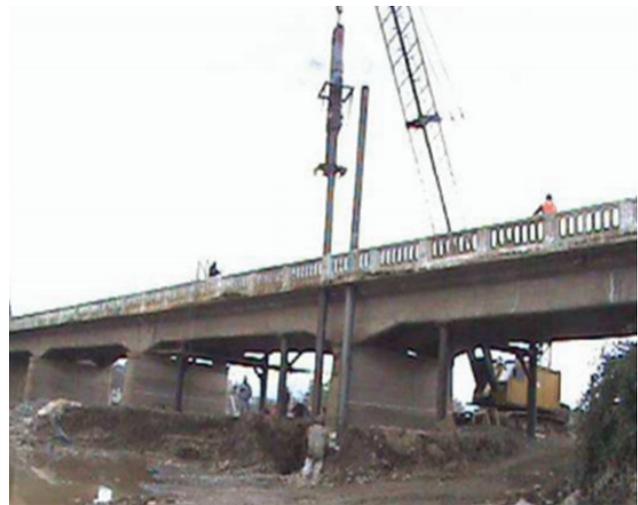
Figura 34 Hincado de pilotes

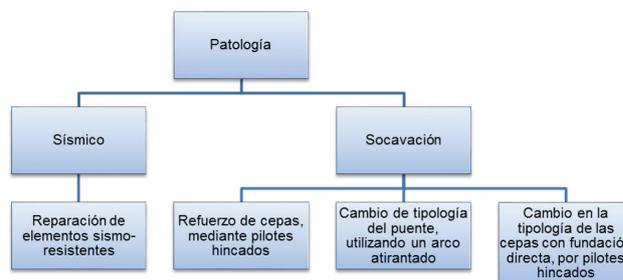
Finalmente, se puede definir las metodologías de refuerzo chilenas en el siguiente esquema (Figura 36).

Figura 36 Técnicas de reparación y refuerzo utilizadas para solucionar patologías del tipo sismo-socavación

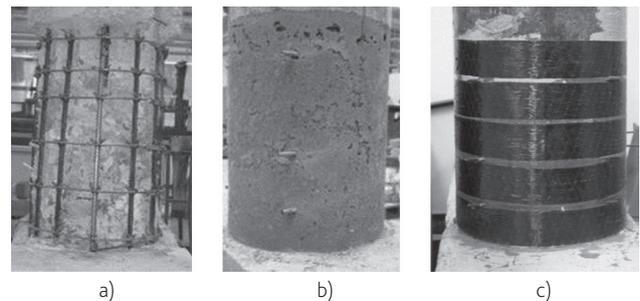
The previous repair and retrofitting solution consisted in: the substitution of the damaged rebar parts using new longitudinal and transversal rebar parts (Figure 1a), the restoration of the damaged concrete parts using a SCC (self-compacting concrete) concrete jacket without modify the pier dimension (Figure 1b). It is highlighted that the substitution of damaged stirrups should be limited to use of a minimum stirrups content to permit the SCC new concrete casting and so the application of an external C-FRP wrapping (Figure 1c) is necessary to increase the pier shear strength and ductility.

Figure 1 Previous rapid repair and seismic retrofitting solution for damaged Italian and Chinese bridge piers [4]-[14]:

- damaged rebar parts substitution,
- concrete restoration and
- seismic retrofitting by C-FRP wrapping

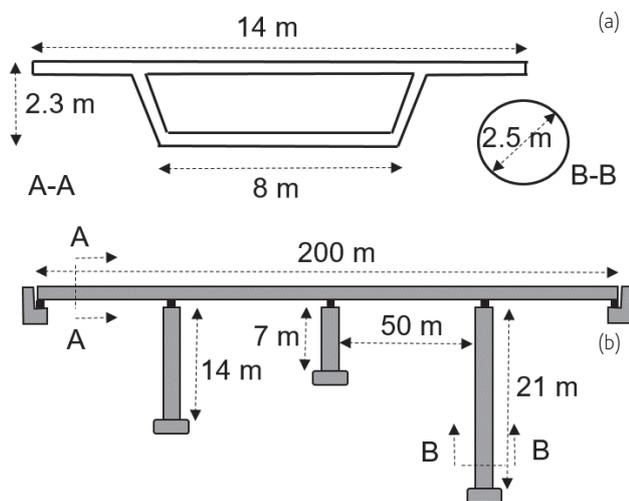
An irregular RC bridge (Figure 2) is designed per Chinese codes ([22]-[24]). The transversal pier steel reinforcement reproduced the one of some existing bridges with insufficient shear reinforcement to consider the problem of the shear and ductility retrofitting during the repair operations (common problem for many existing RC bridges) ([25]-[28]). The RC bridge geometries are shown in Figure 2, whereas the design details for the steel reinforcement of the bridge piers are described in [15]. This study focuses on the 7 m (Figure 2) pier of the bridge which is the most stressed one during the application of the seismic actions.

Figure 2 Irregular RC bridge geometries: a) deck and pier sections [m], b) irregular pier configuration

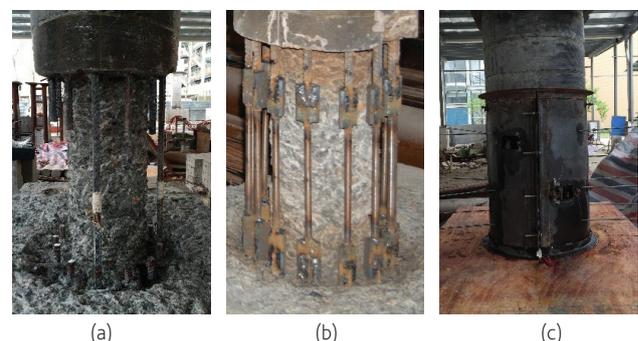
The repair and retrofitting solutions presented in [4]-[14] were upgraded to reduce time and cost of the interventions guaranteeing safety, efficiency and feasibility. These upgraded repair solutions consist of: the damaged concrete and rebar parts removal along the entire pier surface in plastic hinge zone only (Figure 3a); the substitution of the longitudinal damaged rebar parts by new shaped rebar parts (Figure 3b); the damaged concrete restoration and the pier shear strength and ductility improvements by means of an UHPFRC (Ultra-High performance Fibre Reinforced Concrete) concrete jacket (CJ)(Figure 3c). The new longitudinal rebar parts are shaped reducing the rebar diameter respect to the one of the original ones, as in case of the previous interventions assuring the proper distribution of the plastic deformation to dissipate the input seismic energy along the new rebar parts in plastic hinge only. However, the new rebar connection system used to connect the new rebar part to the undamaged original ones (anchorage and undamaged rebar part outside the plastic hinge) is upgraded. This connection system can be realized in a simple and efficient way in situ by means of a V shaped steel coupler element and two symmetric welding joints with geometries designed properly to guarantee that the connection is stronger than the connected rebar. This connection can be realized in modest space (removed concrete parts, Figure 3a) and guarantees that the rebar connection is realized along the same axis avoiding local bending action on the connection. The use of strong connection systems and shaped rebar assures that the high local plastic deformations and ruptures, which were observed in some rebar welding connections in [11], are avoided.

Figure 3 Upgraded rapid repair and seismic retrofitting solution for damaged RC bridge piers: a) damaged concrete and rebar parts removal; b) longitudinal rebar substitution using the new connection system by V-shape steel plate and symmetric welding joints; c) concrete restoration by UHPFRC concrete jacket

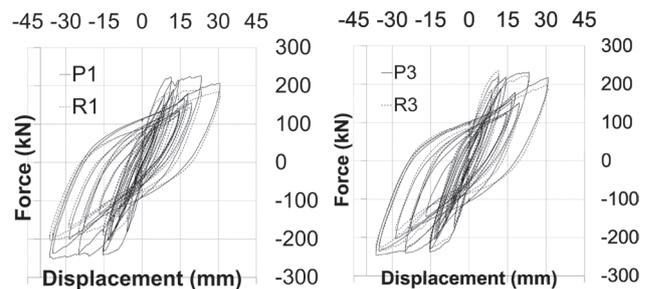
The force vs. displacement cyclic curves of the specimens R-1 and R-3 (dashed black line, Figure 5) and the ones of the retrofitted specimens P-1 and P-3 (continuous black line, Figure 5) are compared in Figure 5.

It is seen that, each repaired specimen thanks to the shaped rebar parts, shown a very good cyclic behaviour: the force- displacement cycles are wide and stable and so the proper seismic energy dissipation is guaranteed. Furthermore, the specimens did not show premature shear ruptures in accordance with the capacity design criteria.

Figure 5 Cyclic tests on 1:6 pier specimens: force vs. displacement curves for the repaired and retrofitted specimen R-1 and R-3 (dash black lines) and for the retrofitted specimens P-1 and P-3 (continuous black lines)

The specimen R-1 shows a maximum reaction force smaller than the one of the P-1 specimen. It is expected as the longitudinal shaped rebar part in R-1 has a reduced diameter respect to the one of the specimen P-1 (Table III): it is inevitable that the maximum resisting moment of the section and the corresponding maximum reaction force is smaller.

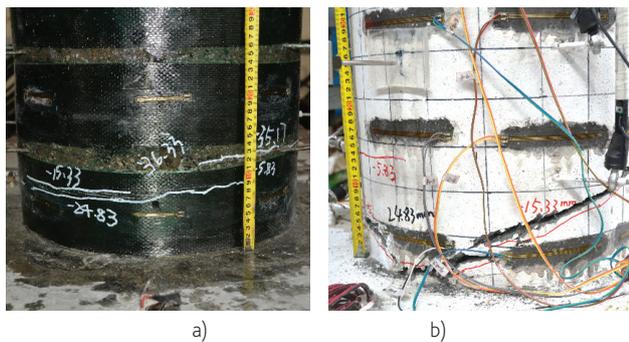
Figure 6 Damage at the pier base of the repaired and retrofitted pier specimens R-1 (a) and R-3 (b) after the cyclic tests at the Fuzhou University Lab

Damage at the pier specimens base are shown in Figure 6 for specimens R-1 and R-3. Some horizontal cracks appeared at the pier base of the specimen R-1 (Figure 6a) and R-3 (Figure 6b) in correspondence of the base sections where the shaped rebars are placed. The upgraded rebar connection system is efficient: no connection ruptures were observed and plastic deformation focuses along the shaped rebar parts just above the rebar connection as it is evident by concrete cracking on pier surface.
