Reabilitação de um complexo habitacional na Avenida da Liberdade, em Lisboa

Rehabilitation of a set of housing buildings in a heritage protection zone in Lisbon

Nesta comunicação apresentam-se os aspetos principais da conceção e execução das estruturas do complexo habitacional Liberdade 203, recentemente concluído, localizado na Av. da Liberdade e Rua Rosa Araújo, em Lisboa. Os cinco edifícios anteriormente existentes no local, zona com importantes exigências de proteção do património construído, foram edificados no final do século XIX. As exigências das entidades licenciadoras no que se refere à preservação do património, a conceção arquitetónica prevista e as atuais exigências de conceção sísmica conduziram a intervenções de consolidação e reforço estrutural dos edifícios com uma variedade significativa de soluções estruturais, necessárias para compatibilizar todos os aspetos referidos.

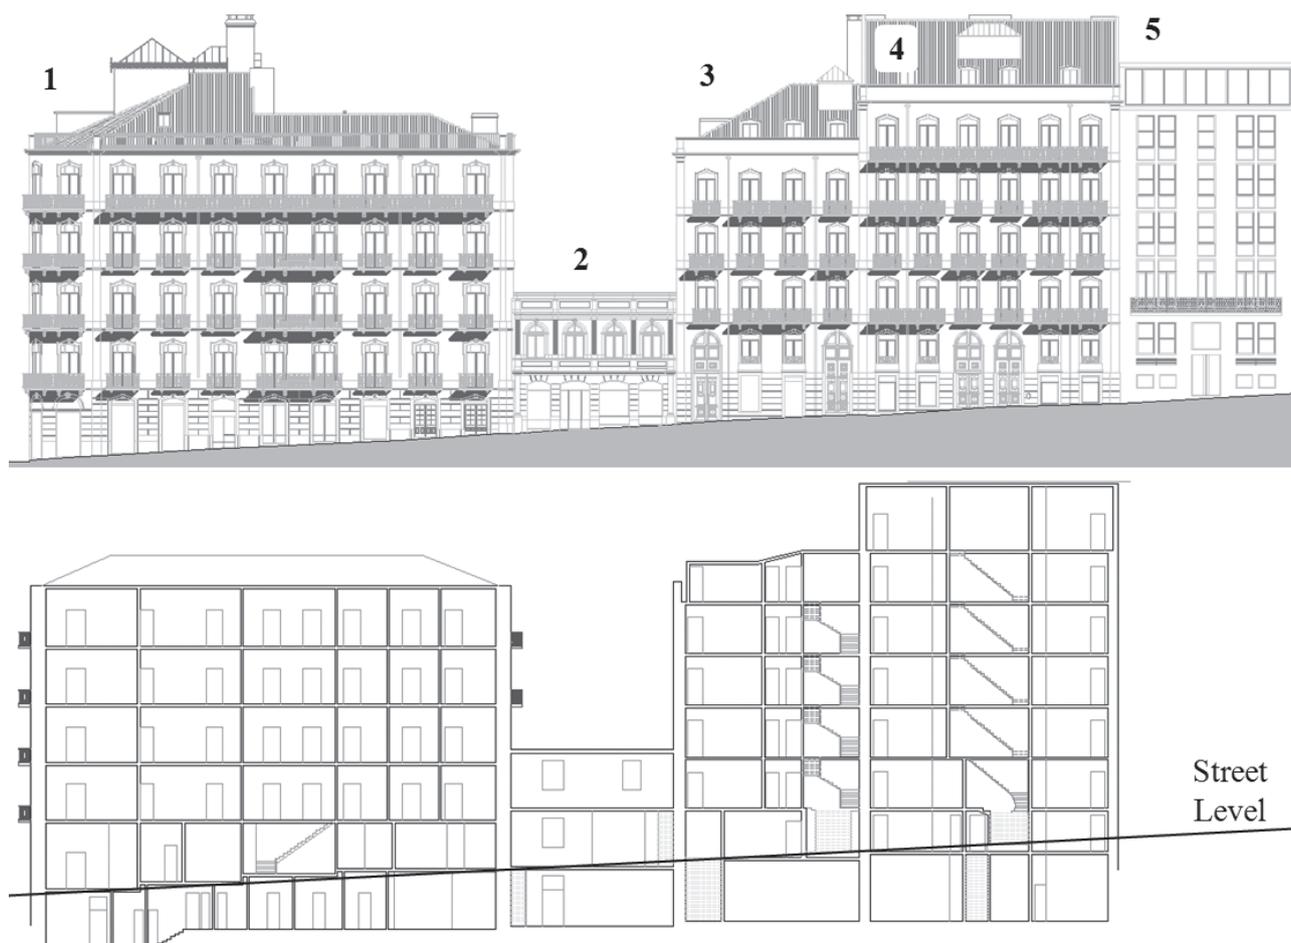
Figura 2 Alçado (Rua Rosa Araújo) e corte transversal dos edifícios existentes (1 a 5)

O projeto original dos edifícios existentes não estava disponível, pelo que a informação sobre as construções foi obtida de levantamentos geométricos/topográficos e do conhecimento existente sobre a época construtiva na zona de Lisboa onde se inserem. Os edifícios originalmente eram constituídos por uma cave, piso térreo e cinco a seis pisos elevados, com exceção do *Edifício 2* com apenas dois pisos elevados (Figura 2).

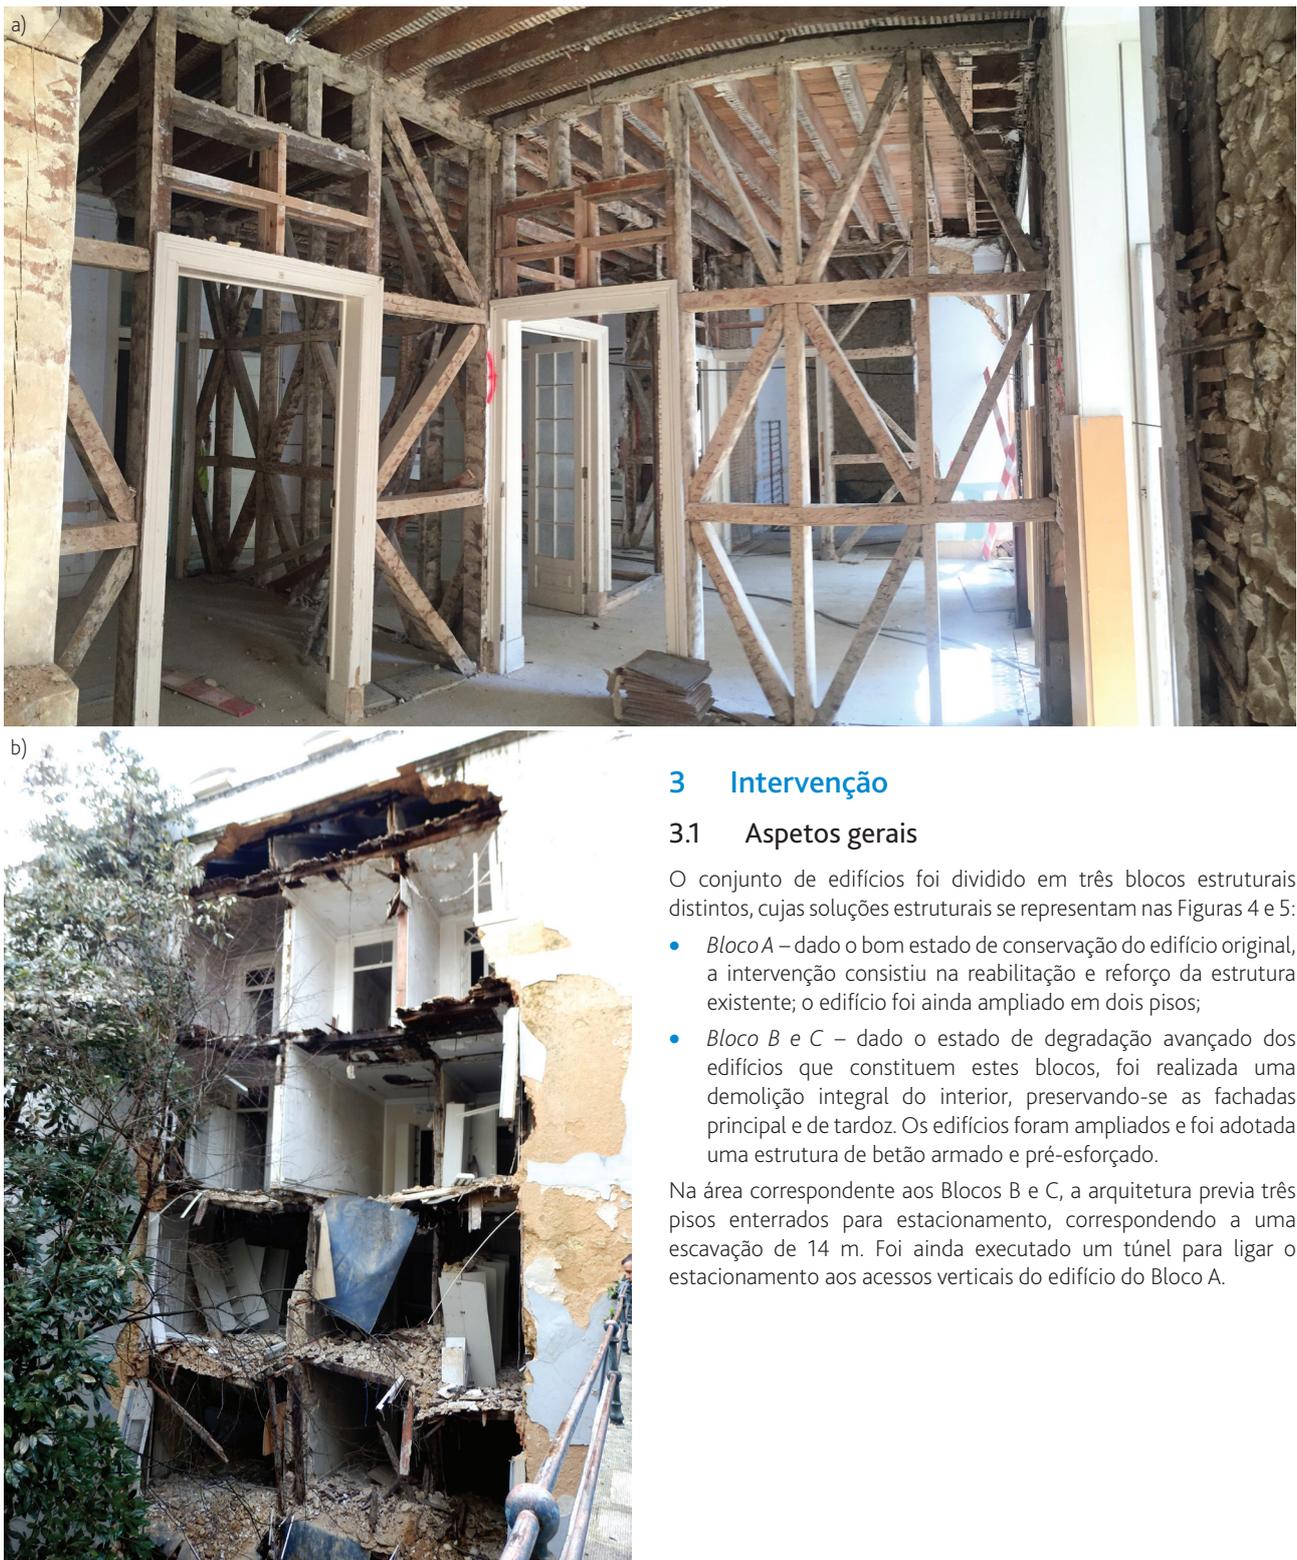
Figura 3 a) Edifício 1: Paredes interiores (após demolição de enchimento); b) Edifício 2 – Colapso

O estado de conservação dos edifícios era muito diferente entre si. O *Edifício 1* apresentava-se muito bom estado de conservação. De facto, apesar de ter sido construído numa época associada a más práticas construtivas (os edifícios *Gaioleiros* têm conotação geralmente negativa), este edifício apresentava uma conceção estrutural e qualidade de execução muito elevada, para o que é habitual verificar-se da época. As paredes exteriores apresentam um muito bom estado de conservação, tal como a estrutura tridimensional em madeira (Figura 3 a): tanto ao nível dos materiais como dos detalhes de ligação. As exceções eram as zonas húmidas, nomeadamente em torno do saguão, onde a degradação da madeira causada por água era evidente. Já os *Edifícios 2 a 5* estavam com um nível de degradação muito elevado, apresentando diversas anomalias nos elementos estruturais (infiltrações, proliferação de fungos, ataque de térmitas, deformações excessivas...), tendo mesmo ocorrido o colapso de uma das paredes de empena (Figura 3 b)).

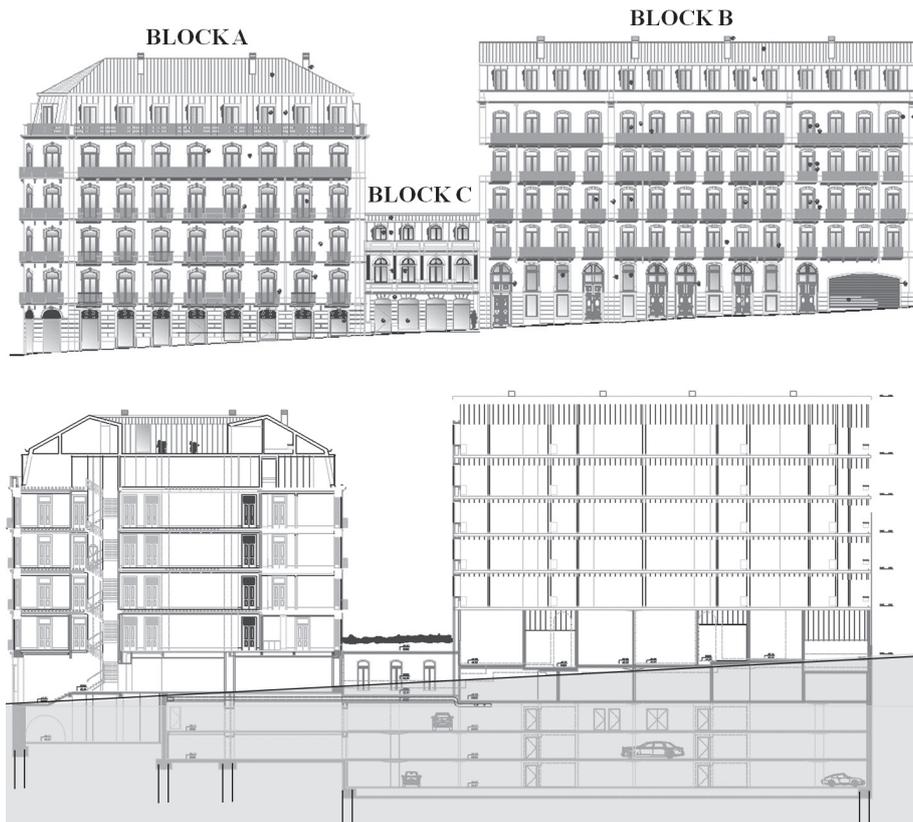
Figura 4 Estrutura acabada: Alçado principal (em cima) e corte (em baixo)

O conjunto de edifícios foi dividido em três blocos estruturais distintos, cujas soluções estruturais se representam nas Figuras 4 e 5:

- *Bloco A* – dado o bom estado de conservação do edifício original, a intervenção consistiu na reabilitação e reforço da estrutura existente; o edifício foi ainda ampliado em dois pisos;
- *Bloco B e C* – dado o estado de degradação avançado dos edifícios que constituem estes blocos, foi realizada uma demolição integral do interior, preservando-se as fachadas principal e de tardoz. Os edifícios foram ampliados e foi adotada uma estrutura de betão armado e pré-esforçado.

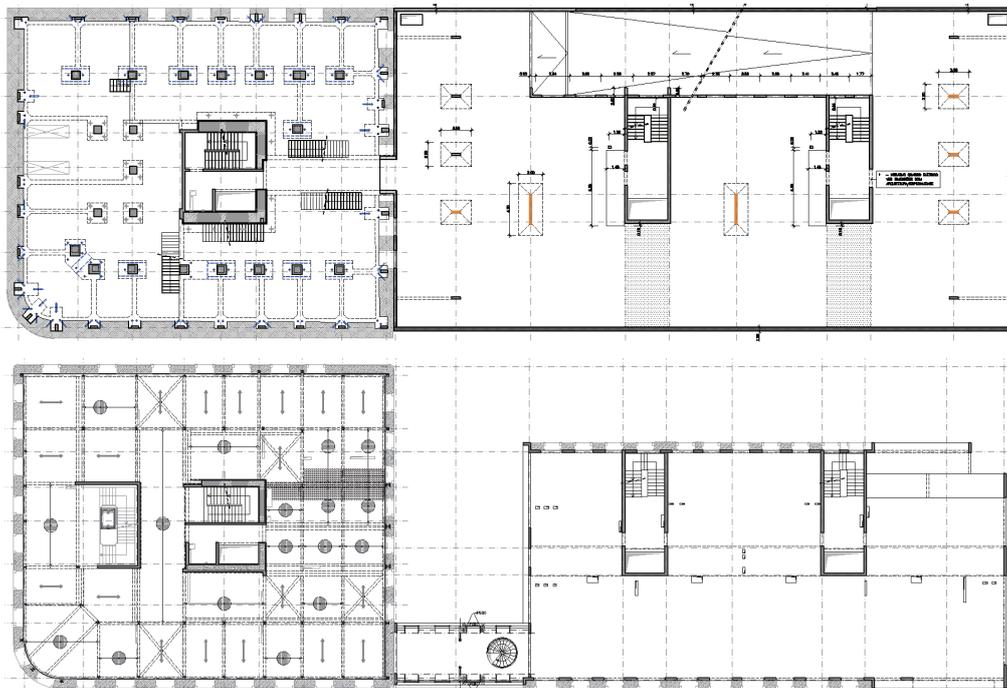
Figura 5 Plantas – tipo da solução estrutural adotada (piso enterrado, em cima, e piso elevado, em baixo)

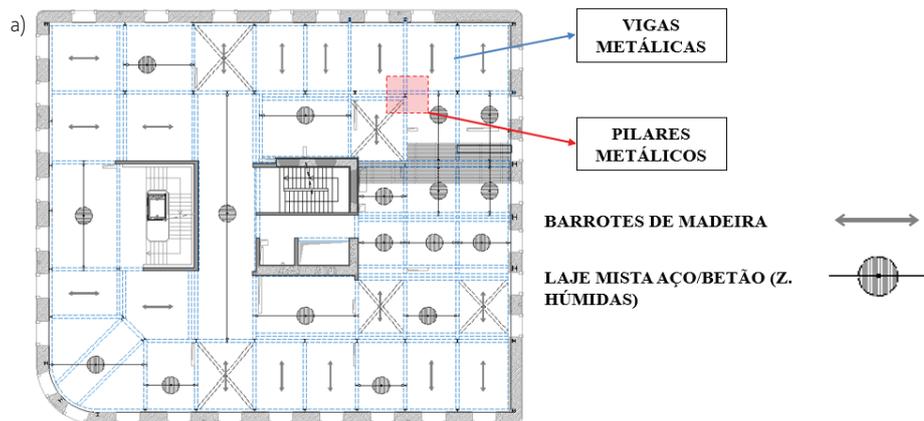
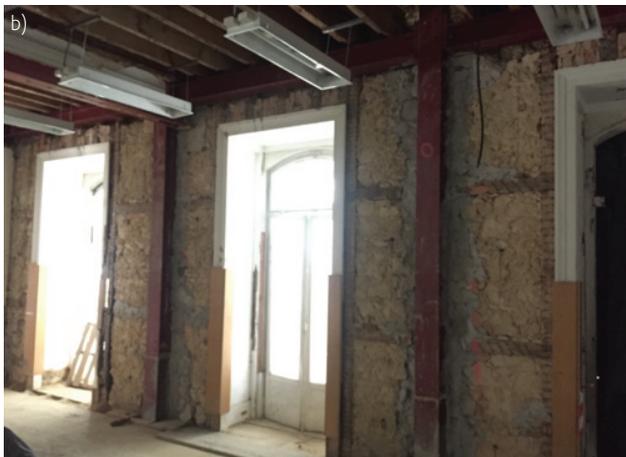
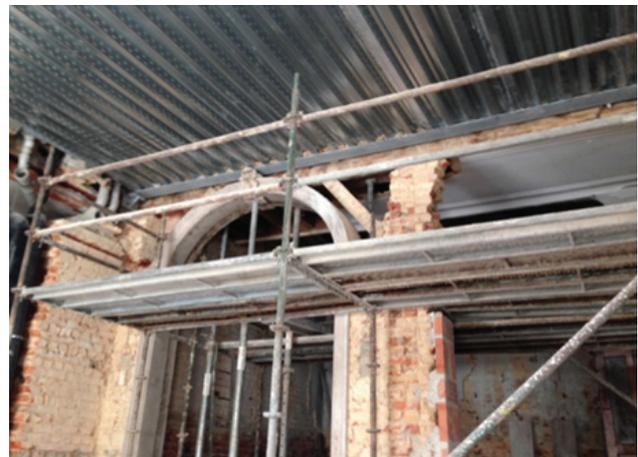
Figura 6 a) Solução estrutural de reforço no Bloco A para cargas verticais nos pisos elevados; b) Pórticos metálicos e laje mista aço-betão, visíveis durante a fase de construção

O programa arquitetónico previa a demolição de algumas paredes de alvenaria que tinham funções de suporte do pavimento. Assim, foi necessário criar um sistema de pórticos metálicos de modo a suportar os pavimentos existentes. Adicionalmente, nas "zonas húmidas", onde o pavimento já se encontrava, na generalidade, degradado, foi exigida uma solução em betão de modo. Esta solução teve também a função de garantir elevados níveis de redução acústica entre frações, aspeto que era determinante num empreendimento para segmento alto. No piso térreo, devido ao acréscimo de cargas no pavimento (4 kN/m^2), os pavimentos existentes foram completamente substituídos por uma solução mista aço-betão. Na Figura 6 esquematizam-se e ilustram-se as principais soluções de reforço adotadas no edifício para as cargas verticais.

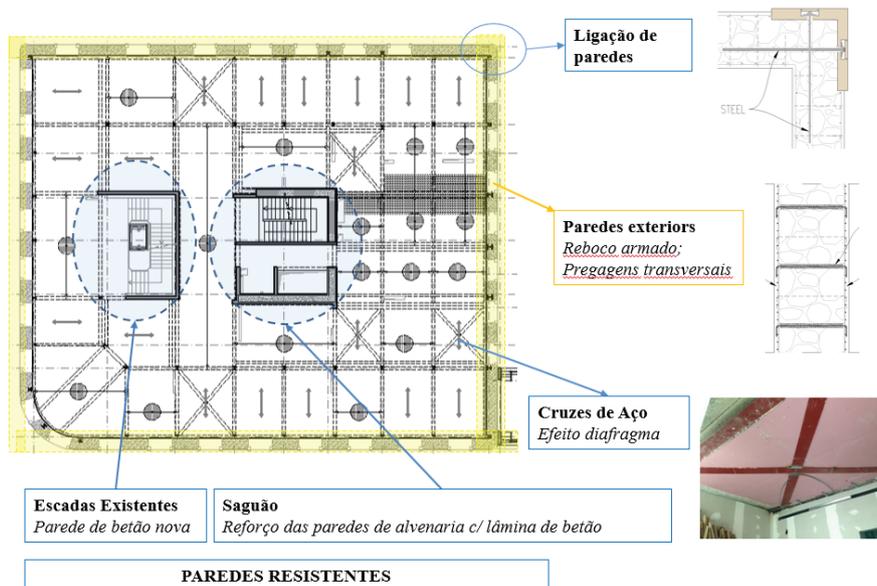
Figura 7 Solução estrutural de reforço no Bloco A (Reforço Sísmico)

A estrutura existente foi reforçada para a ação sísmica de acordo com o esquema ilustrado na Figura 7. Garantiu-se que o pavimento funciona como diafragma através de cruzetas de aço nos pavimentos de madeira (existem também as zonas maciças de betão), sendo as forças de massa resistidas através dos núcleos (paredes existentes no centro do edifício reforçadas com lâmina de betão armado) e, ainda, pela parede de alvenaria exterior na qual: (i) se garante um comportamento no plano através de reforço da mesma para fora do plano e com prevenção de mecanismos de rotura locais (reboco armado, pregagens, ligação aos pavimentos) e (ii) se amplia a sua capacidade de dissipação de energia no plano, através dos reforços da parede com recurso a reboco armado e pregagens transversais.

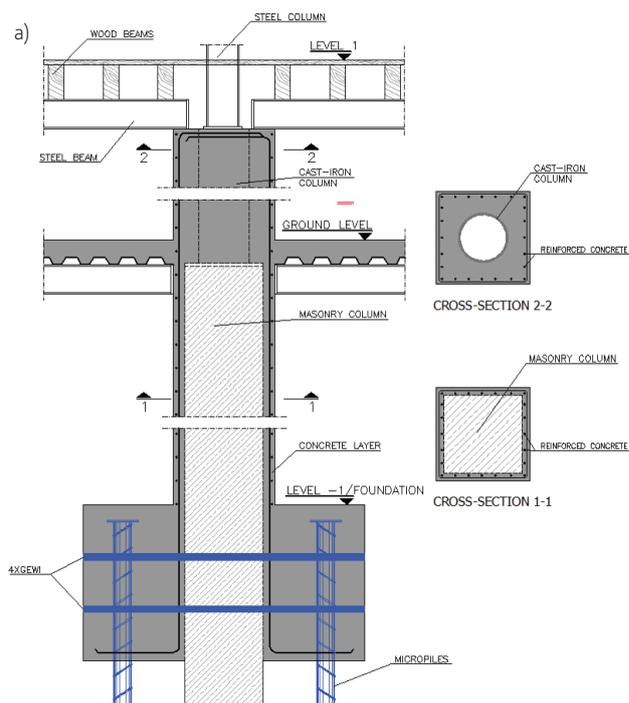
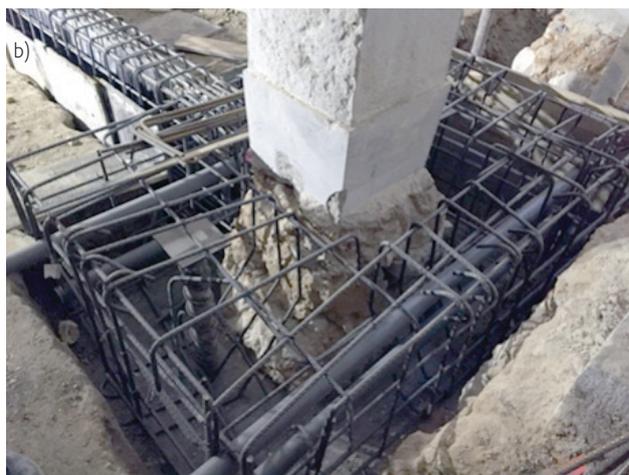
Figura 8 Reforço de fundações. (a) Esquema do reforço dos pilares de pedra por encamisamento e da fundação; (b) Fotografia durante a fase construtiva de reforço da fundação

Neste edifício as paredes de alvenaria e os novos pórticos metálicos são suportados por um sistema existente de pilares de pedra na cave que foram reforçados através de encamisamento. Estes pilares tinham fundação direta, tendo sido estas fundações reforçadas com recurso a microestacas. Na Figura 8 ilustra-se e esquematiza-se a solução utilizada.

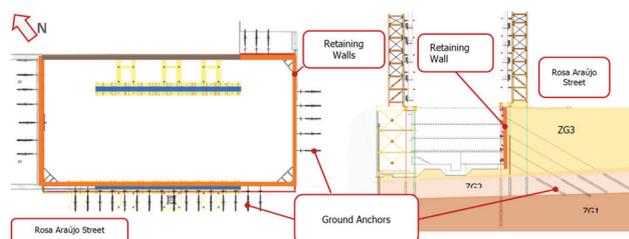
Figura 9 Solução de escavação (retirado de [2])

Nos Blocos B e C a estrutura de betão foi executada após a demolição do interior dos edifícios existentes e a fase de escavação estar completa. O projeto desta fase é da autoria da JetSj, sendo que uma descrição mais detalhada deste projeto pode ser encontrada em [2]. A Figura 9 ilustra a planta da área de escavação, a qual foi realizada com muro do tipo Berlim definitivo, associada a um tratamento prévio dos terrenos com uma solução de colunas de solo cimento.

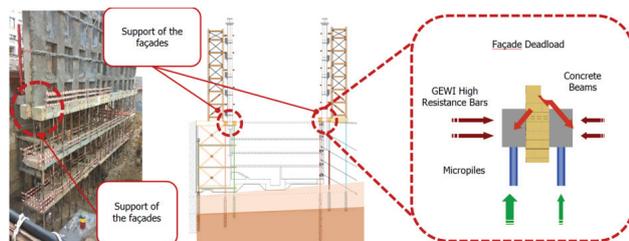
Figura 10 Recalçamento das fachadas (retirado de [2])

Para suportar o peso das fachadas durante a escavação e trabalhos de construção, foi utilizado o sistema representado na Figura 10. Neste sistema, o peso da parede é transferido para microestacas através de vigas de recalçamento pré-esforçadas com barras de alta resistência do GEWI.

Ilustra-se igualmente a situação do pórtico de tardoz do edifício, cuja parede de fachada existente foi necessário manter, com recalçamento, no interior do recinto de escavação. Como se ilustra na Figura 15, a viga de recalçamento, que durante o processo construtivo se encontrava apoiada em microestacas (Figura 10), é também pós-tensionada para a fase definitiva.

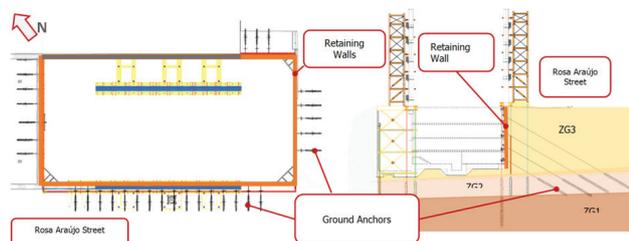
Figura 11 Suporte lateral das fachadas (retirado de [2])

A estabilidade das fachadas face às ações horizontais durante os trabalhos de construção foi assegurada por estruturas metálicas de suporte lateral, como ilustra a Figura 11. Os movimentos das paredes foram monitorizados durante todos os trabalhos de construção.

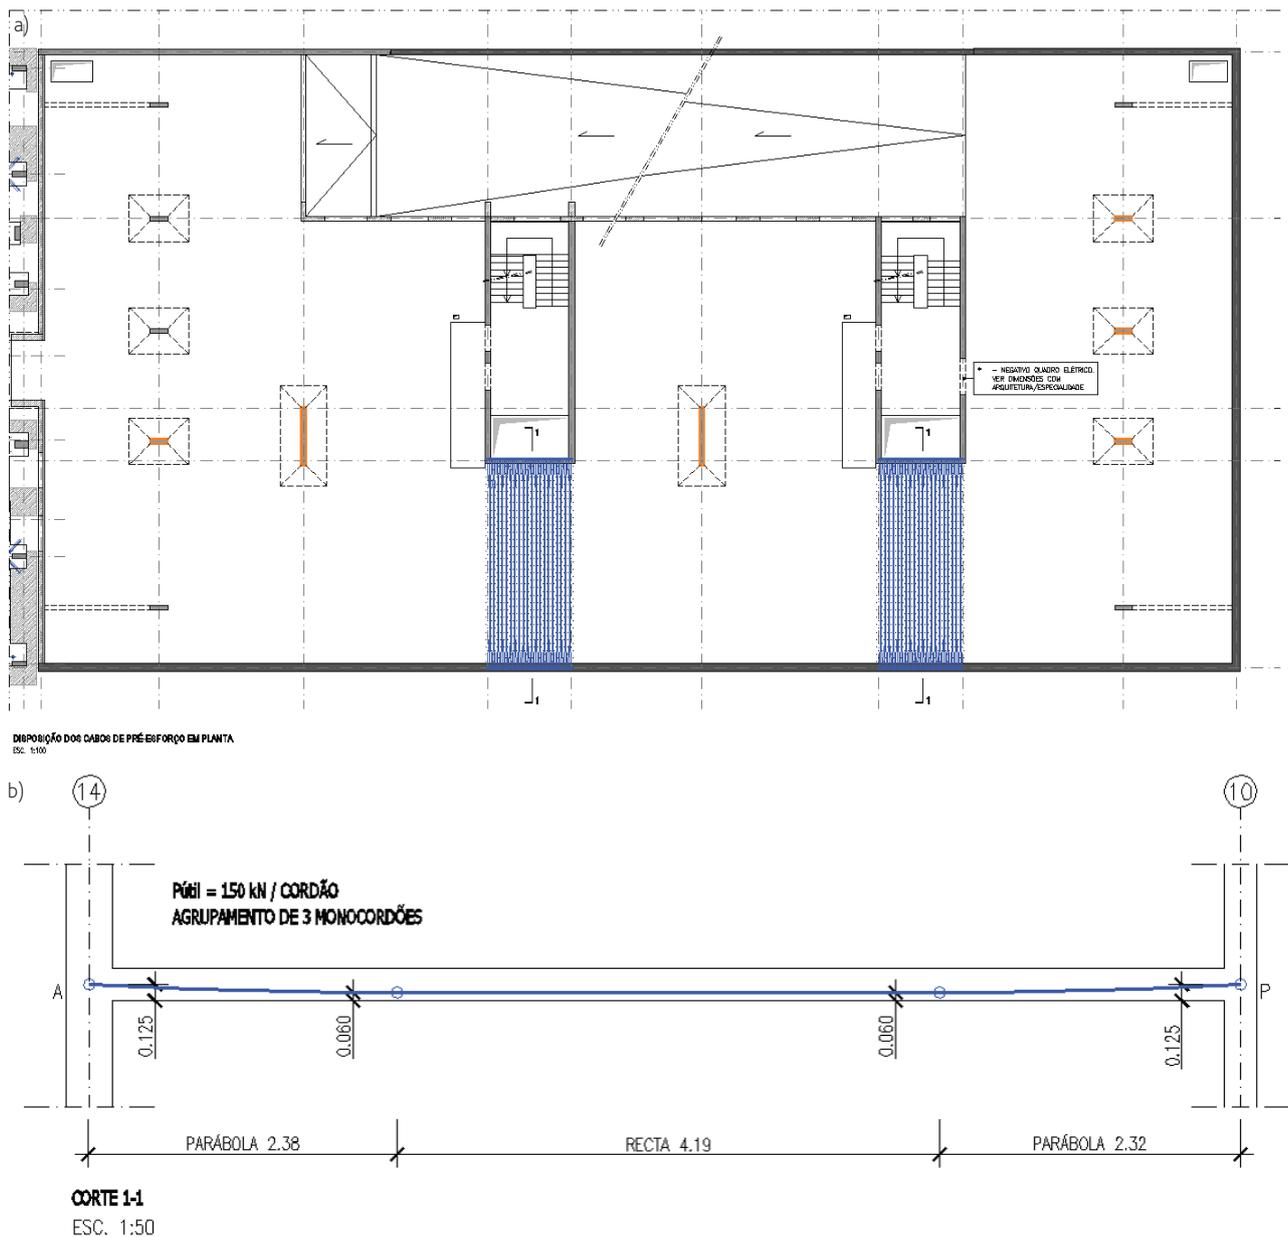
Figura 12 Pré-esforço nas lajes dos pisos enterrados. a) Distribuição em planta; b) Alçado.

A diversidade funcional dos vários pisos, com exigências de vãos e localização de elementos verticais distintas, bem como as restrições existentes à espessura máxima dos elementos estruturais dos pisos conduziram à utilização de diversas soluções pré-esforçadas, das quais se referem seguidamente algumas situações. Como se ilustra na Figura 12, na zona entre os núcleos verticais e a parede de contenção Norte dos pisos enterrados, com aproximadamente 9,0 m de vão, mantém-se a espessura da laje com recurso a bandas pós-tensionadas com monocordões não aderentes.

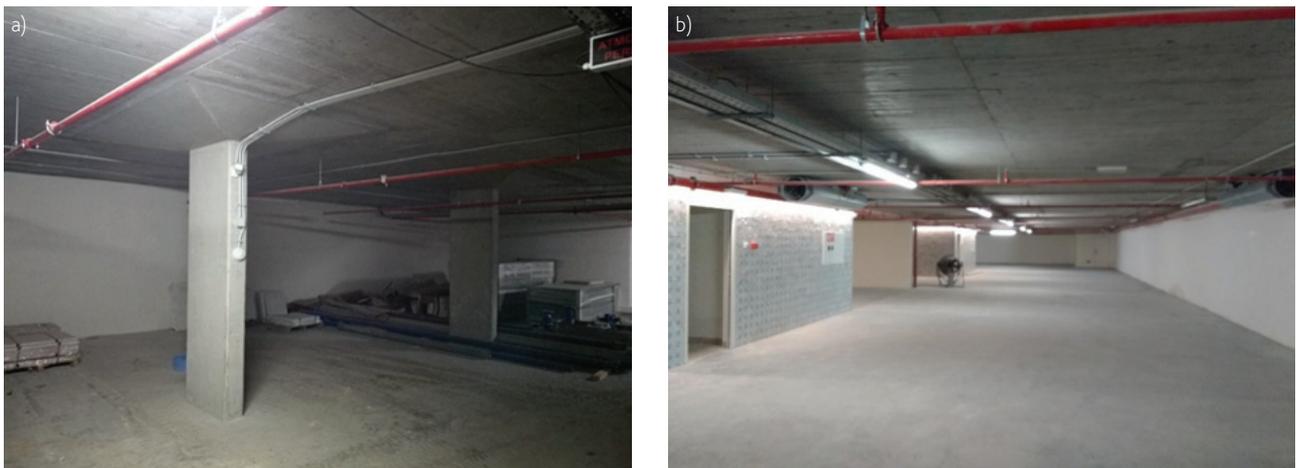
Figura 13 a) Laje maciça com capitéis nos pisos enterrados; b) Laje maciça pós-tensionada, nos pisos enterrados

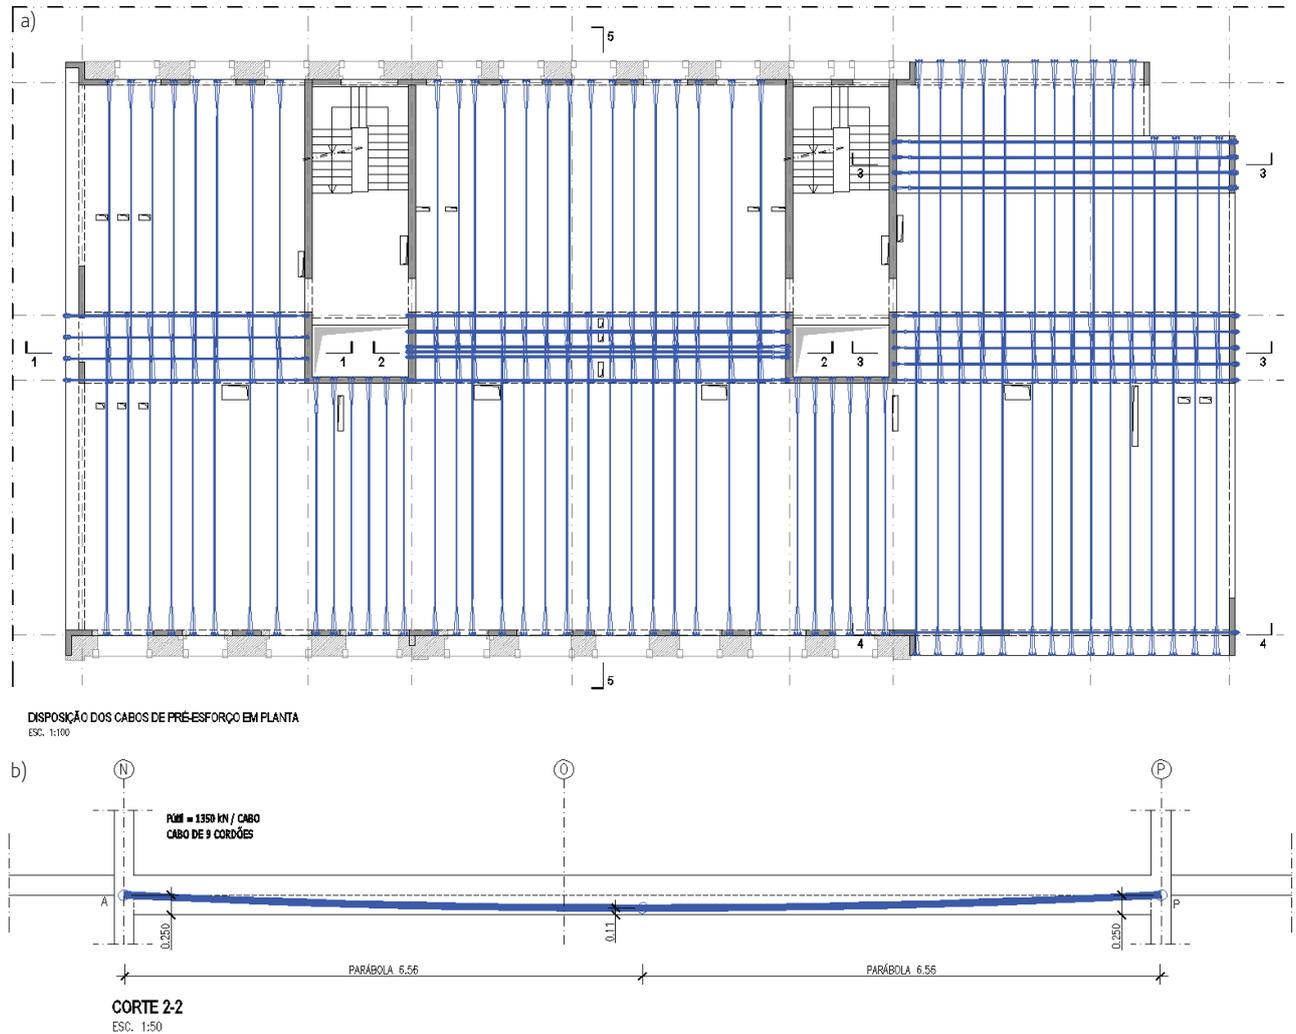
Figura 14 Pré-esforço nas lajes dos pisos elevados. a) Distribuição em planta; b) Corte longitudinal (zona entre núcleos)

A partir do piso 0, na transição para os pisos elevados, as condicionantes arquitetónicas e funcionais na zona central do edifício conduzem à interrupção de todos os pilares interiores, situação que é solucionada com a adoção de uma banda maciça, com 0,50 m de espessura, disposta na direção longitudinal, vencendo, sem apoios intermédios, os vãos entre os núcleos e até às empenas laterais do edifício. A referida banda maciça vence um vão máximo de cerca de 12,9 m, pelo que se adotou igualmente uma solução pós-tensionada, neste caso com cabos aderentes de nove cordões, assegurando-se desta forma um adequado comportamento em serviço, nomeadamente no que diz respeito ao controlo das deformações. As lajes, com vãos de 8,5 m e 0,25 m de espessura, são também pós-tensionadas na direção transversal com grupos de monocordões não aderentes. De referir a dificuldade em compatibilizar ao longo do projeto o traçado dos cabos com todas as aberturas técnicas.
