NÚMERO 3

MARÇO2017

revista portuguesa de engenharia de estruturas

portuguese journal of structural engineering

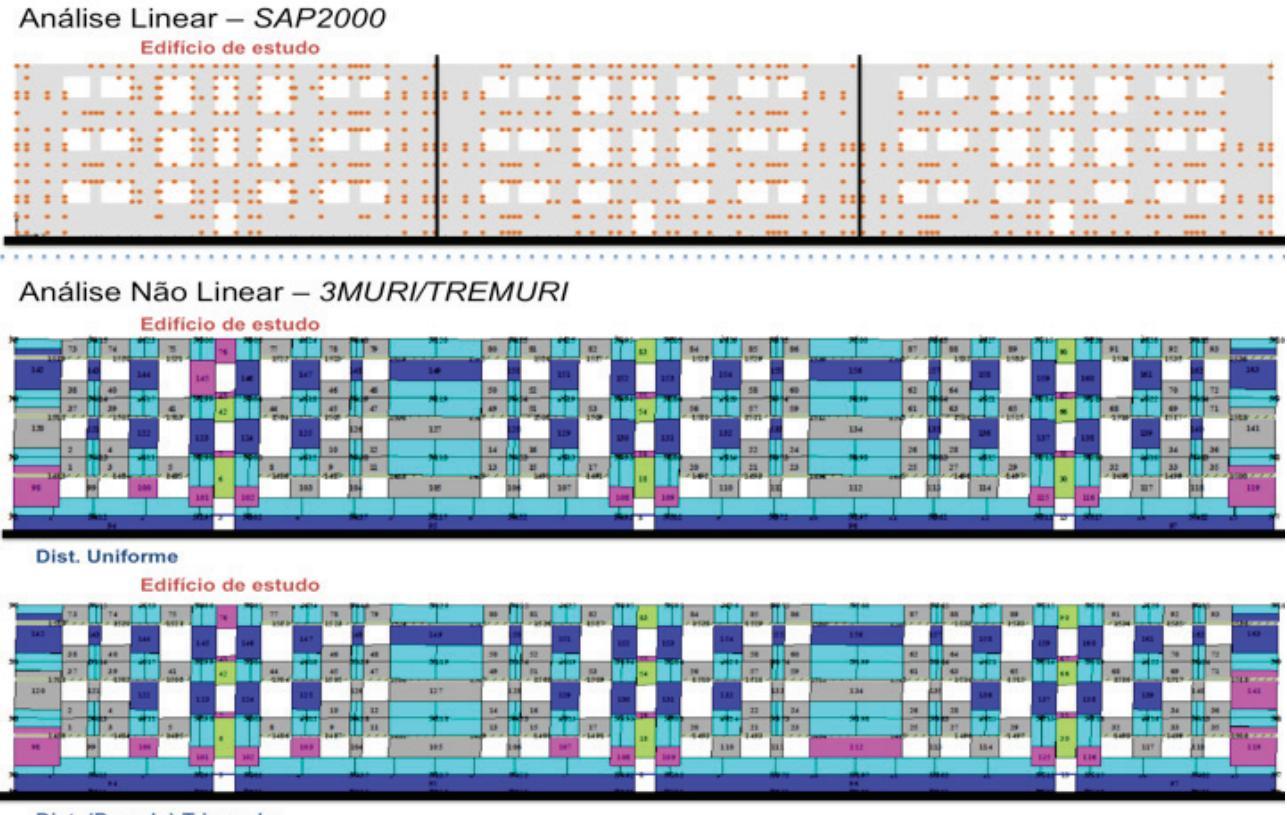
Figura 18 Mapa de danos da fachada principal – corte

Observa-se que na fachada principal (e também na de tardoz [13]) a tensão de resistência ao corte é ultrapassada em diversas zonas. O padrão de danos é consistente na medida em que as zonas mais afetadas pela ação sísmica são as zonas junto às aberturas (principalmente os panos de peito) e as zonas de ligação entre fachada e empenas. A diferença de rigidez entre elementos (panos de peito/paredes da fachada) e o valor reduzido de compressão existente nessas zonas levam a que a resistência ao corte seja ultrapassada. É importante, no entanto, realçar duas considerações admitidas neste estudo que deveriam ser analisadas, o seu efeito, em trabalhos futuros: (i) foi assumida a totalidade da ação sísmica, considerada no dimensionamento de estruturas novas; e (ii) considerou-se para a definição da tensão de corte resistente (Equação 1) o valor máximo obtido com a análise dinâmica por espectro de resposta para a tensão vertical e posteriormente comparou-se o valor resistente assim obtido com o valor máximo da tensão de corte atuante. Consequentemente se se reduzisse a intensidade da ação sísmica (por exemplo para 75%-85% do valor considerando) as tensões atuantes seriam inferiores aos valores obtidos. Por outro lado, como as tensões verticais e de corte máximas não ocorrem simultaneamente, seria razoável reduzir o valor das tensões verticais (como limite, poderia considerar-se, irrealisticamente, um valor nulo), fazendo reduzir também o valor da tensão de corte resistente.

Da observação do mapa de danos obtido pela análise dinâmica linear e pela análise estática não linear [20] conclui-se que o padrão de danos para o corte é muito idêntico, sobretudo, nas fachadas - Figura 18.

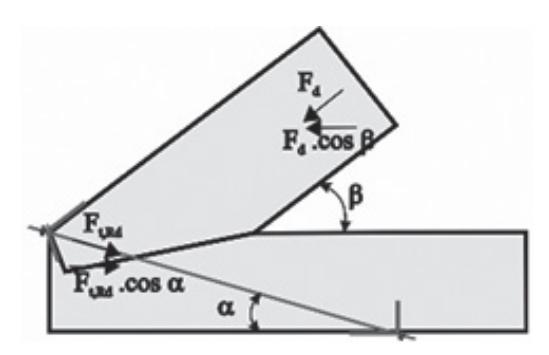
Figura 18 Reforço de ligações com entalhes com braçadeira

Uma outra possibilidade de reforço que permite contornar os problemas relacionados com a deterioração da linha, erros de conceção ou aumento da capacidade de carga da ligação é o uso de uma braçadeira (Figura 18). A colocação deste elemento metálico tem como objetivo acomodar os esforços e garantir a estabilidade da ligação. Esta solução permite que a intervenção se estenda a um mínimo absoluto e é uma boa alternativa nas situações em que não há possibilidade de aumentar o comprimento do talão através de empalmes de madeira.

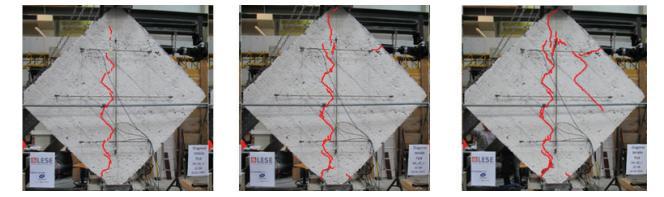
Figura 8 Evolução do dano sofrido pelo provete D₁ ensaiado ao corte

Na Figura 8 ilustra-se o traçado do dano no provete D₁ no ensaio de compressão diagonal, onde a fissuração arranca pela junta vertical mais próxima da zona de aplicação da carga no vértice inferior, seguindo depois para cima pelas juntas verticais e horizontais.

dá-se pelo lado em que a argamassa está mais próxima do ponto de aplicação da carga. Observando as curvas tensão-distorção (Figura 7a), pode-se entender que existe uma resposta conjunta dos provetes (bloco e argamassa) numa fase inicial até que a interface entre a junta e a argamassa atinge uma extensão correspondente ao momento em que atinge a força máxima e de seguida dá-se a propagação da fissuração até suceder a rotura do provete (observado na Figura 8).

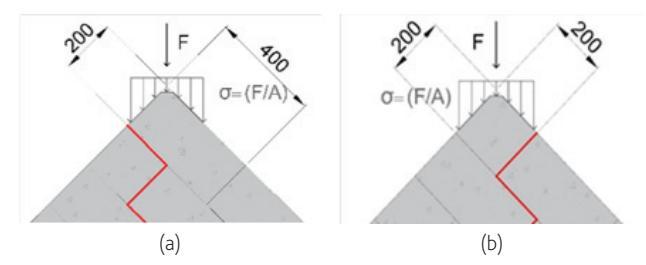
Figura 9 Esquema representativo das distâncias das juntas mais próximas da zona de aplicação da carga, no caso da disposição de ensaio dos provetes: (a) D₁ e D₂; (b) D₃ (dimensões em mm)

Como se pode ver na Figura 9 (a), como a junta de assentamento está mais próxima (0,20 m) da zona de aplicação da carga do que a junta vertical (0,40 m), a rotura do provete dá-se pela junta de assentamento. Por outro lado, quando se colocou o terceiro provete com a disposição da Figura 9 (b) ou seja, simétrica em relação ao eixo horizontal do provete, em relação à disposição anterior, como a distância da zona de aplicação da carga é a mesma em relação à junta de assentamento (0,20 m) e à junta vertical (0,20 m) a rotura poderia ocorrer em qualquer um dos dois lados. No ensaio à rotura do terceiro provete ocorreu pela junta vertical, isto é, pelo lado direito, dispondo a mesma estrutura de fissuração em escada ao longo das juntas verticais e horizontais.

Pode-se concluir, portanto, que neste tipo de ensaio, a rotura dá-se, principalmente, pelas juntas verticais e horizontais, sendo o caminho desta fissuração seguido pela junta vertical ou horizontal superior mais próxima da zona de aplicação da carga como se pode ver nas Figura 9 (a) e (b).

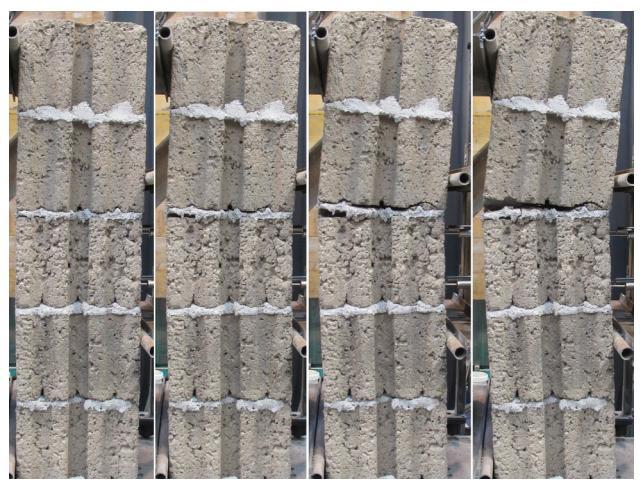
Figura 12 Evolução temporal do dano do provete FPl₃

O terceiro provete FPl₃ (Figura 12) sofreu rotura pela terceira junta a contar da base do provete, ocorrendo rotação do provete segundo a linha de interseção do plano que passa na superfície de aplicação da carga e o plano onde surgem as fendas.

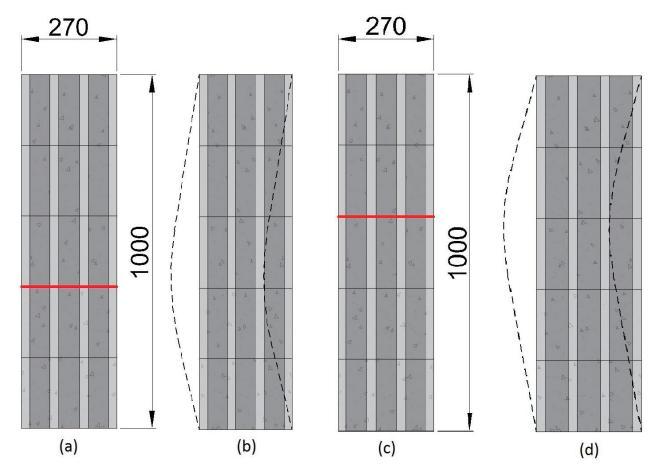
Figura 13 Esquemas representativos da rotura dos provetes (segundo a direção de carga aplicada nos ensaios, da direita para a esquerda): (a) e (c) Linha a vermelho representa as juntas horizontais ao longo das quais se deu a rotura dos provetes; (b) e (d) Deformada (linha a traço interrompido) observada no ensaio conforme a junta onde se deu a rotura

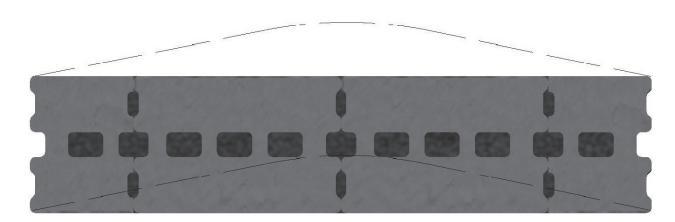
Figura 17 Deformada (linha a traço interrompido) do provete quando sujeito a flexão segundo um plano de rotura perpendicular às juntas horizontais.

Na Figura 17 representou-se a deformada que os provetes sujeitos à flexão segundo a direção definida neste ensaio sofreram. A rotação dos provetes deu-se em torno da linha de interseção do plano que passa na face de aplicação da carga e no plano que passa pela zona de fendilhação, obtendo-se uma deformada aproximadamente simétrica.

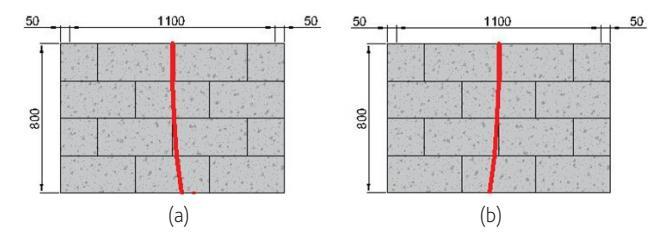
Figura 18 Principais mecanismos de rotura identificados (dimensões em mm)

Verificou-se que a rotura dos provetes se deu principalmente pelo eixo de simetria vertical, havendo pequenas inclinações a tender para a direita ou esquerda, ao fazer-se uma análise de cima para baixo dos provetes, como mostra a Figura 18.

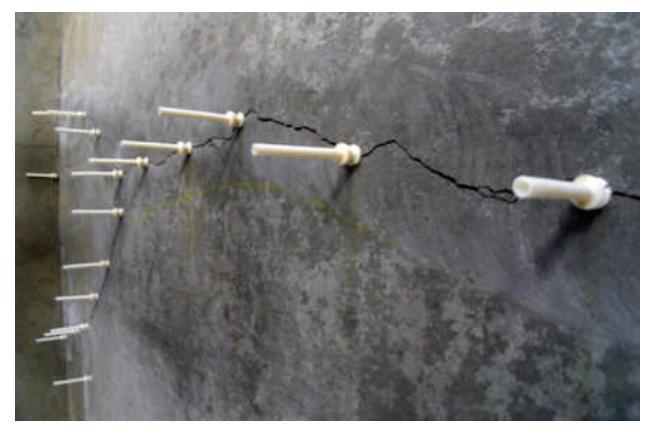
Figura 6 Injeção de resina epóxi

Para as aberturas de fendas maiores, para as fendas com aberturas entre os 0,1 mm e os 0,5 mm, a técnica de reparação mais adequada é a injeção de resina epóxi. Essa injeção de resina epóxi deverá respeitar a EN 1504-5 [9], que diz respeito a injeções em estruturas de betão armado. A Figura 6 ilustra a execução desta mesma técnica.
