# Metodologias para avaliação da segurança estrutural de obras de arte existentes – Aplicação ao caso da reabilitação da Linha de Sena

Methodologies for structural assessment of existing bridges – Sena's Line rehabilitation case study

SILVEIRA, Paulo [*et al.*] – Metodologias para avaliação da segurança estrutural de obras de arte existentes – Aplicação ao caso da reabilitação da Linha de Sena. **Revista Portuguesa de Engenharia de Estruturas**. Ed. LNEC. Série III. n.º 3. ISSN 2183-8488. (março 2017) 115-126.

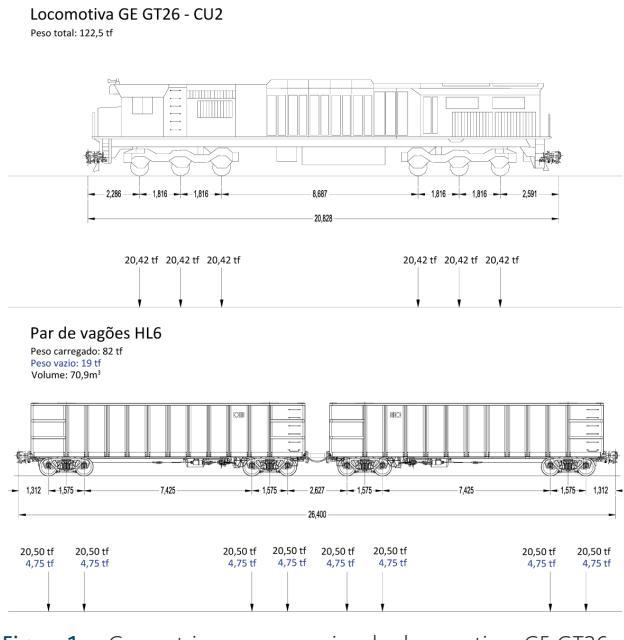
Figura 1 Geometria e peso por eixo das locomotivas GE GT26 e vagões HL6

O peso total e por eixo das locomotivas GE GT26 é, respetivamente, de 122,5 tf e 20,42 tf. Os vagões HL6 têm um peso total de 82 tf, quando carregados e de 19 tf, quando vazios, sendo o seu volume de carga 70,9 m<sup>3</sup>. Dado que estes vagões têm quatro eixos, o peso por eixo, guando carregados, é de 20,5 tf enguanto, guando vazios, é de 4,75 tf.

Na análise da segurança estrutural, utilizaram-se dois tipos de comboio de carga, um constituído por vagões HL6 rebocados por locomotivas GE GT26 (Figura 1) e outro constituído por vagões CC5 rebocados por locomotivas GE Dash9 (Figura 2).

No que respeita à quantificação das ações variáveis, definiram-se dois tipos de comboio de carga, um rebocado por locomotivas GE GT26 (Figura 1) e outro por locomotivas GE Dash9 (Figura 2). Para cada um destes tipos de comboio foram obtidas envolventes de esforços para as diversas estruturas.

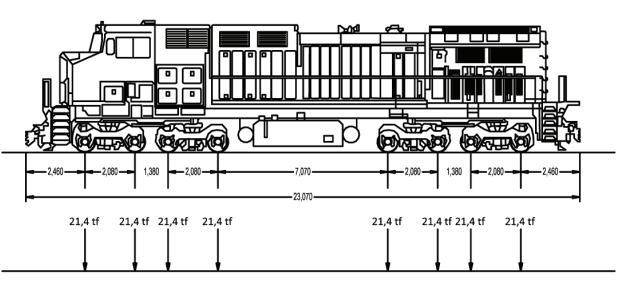
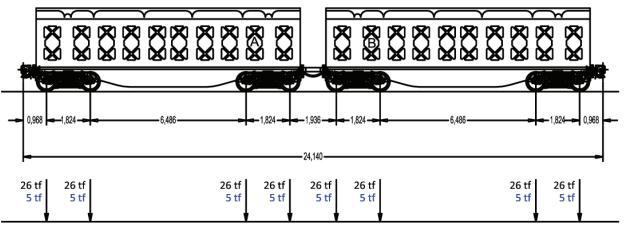
Par de vagões CC5, CC7, CC8 ou CC11

Peso carregado: 104 tf Peso vazio: 20 tf Volume: 85,66 m<sup>3</sup>

Figura 2 Geometria e peso por eixo das locomotivas Dash 9 e vagões CC5

No caso dos comboios rebocados por locomotivas Dash 9, o peso total e por eixo das locomotivas é, respetivamente, de 171,2 tf e 21,4 tf. Os vagões CC5 têm um peso total de 104 tf, quando carregados e de 20 tf, quando vazios, sendo o seu volume de carga 85,66 m<sup>3</sup>. O peso por eixo destes vagões, quando carregados, é de 26 tf e quando vazios de 5 tf.

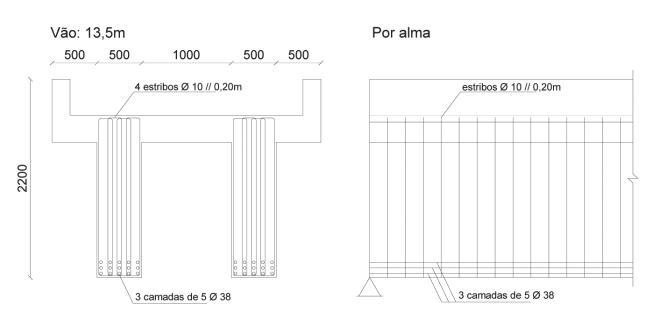
Figura 3 Características da antiga ponte do km 451+400

A quantificação das armaduras foi efetuada com base no observado em dois tabuleiros de betão armado, com vãos de 13,5 m (Figura 3) e de 8,0 m (Figura 4), que se encontravam destruídos e que tinham sido substituídos por tabuleiros metálicos. Com base no observado nestes tabuleiros foi possível verificar que a percentagem de armadura longitudinal existente era de 0,70%.

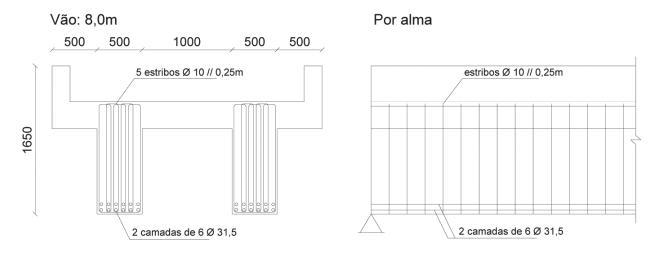
Figura 4 Características da antiga ponte do km 460+940

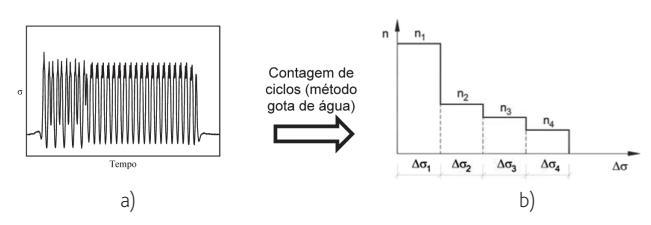
Figura 5 a) Historial de tensões; b) Espetro de tensões

em que  $n_i$  representa o número de ciclos de uma classe de variação de tensão (Figura 5), e  $N_{Ri}$  o número máximo de ciclos obtido, em função da classe de amplitude de tensões ( $\Delta \sigma_i$ ), através das curvas de resistência representadas na Figura 7.

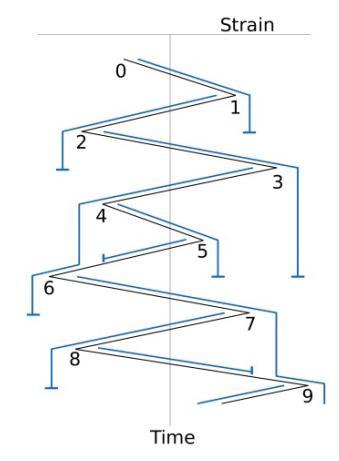
Figura 6 Diagrama do Método da Gota de Água

A determinação dos espetros de tensões para cada uma das secções transversais das diversas pontes foi efetuada com base na contagem de ciclos, pelo Método da Gota de Água (Figura 6), tendo-se para tal desenvolvido um programa de cálculo automático.

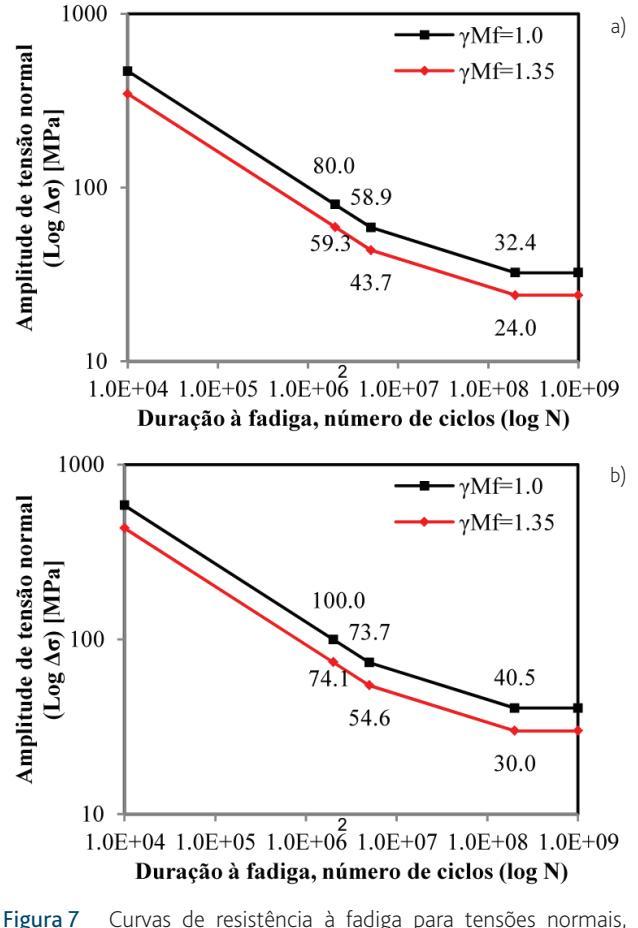
Em função de um determinado pormenor estrutural é definida uma categoria de pormenor à qual está associada uma curva de resistência à fadiga [14]. Relativamente ao caso prático aqui apresentado foi necessário adotar duas categorias de pormenor estrutural distintas, uma para as pontes com elementos rebitados e outra para pontes com elementos soldados. No caso de pontes com elementos rebitados, tais como a ponte Dona Ana e os seus viadutos de acesso, foi adotada a categoria de pormenor 80 associada ao detalhe estrutural "Ligação de simples sobreposição e parafusos injetados não pré-esforçados", visto ser a mais adequada. Para as restantes pontes foi adotada a categoria de pormenor 100 associada ao detalhe estrutural "Soldadura manual, automática ou totalmente mecânica ...", que é a mais baixa para perfis soldados, com soldadura contínua. A categoria de pormenor 80 apresenta um valor de resistência à fadiga de 80 MPa aos 2 milhões de ciclos e um valor limite de truncatura de 32,4 MPa. A categoria de pormenor 100 apresenta um valor de resistência à fadiga de 100 MPa aos 2 milhões de ciclos e o seu limite de truncatura é de 40,5 MPa.

As curvas de resistência à fadiga são ainda afetadas por um coeficiente parcial de segurança que é função do tipo de método de verificação adotado (NP EN 1993-1-9). Neste caso foi escolhido o "Método do tempo de vida garantido" que procura assegurar, com uma fiabilidade aceitável, um comportamento satisfatório, sem necessidade de definir um plano de manutenção ou inspeção. A escolha deste método, conjugado com a assunção de que uma eventual rotura terá consequências importantes, designadamente a impossibilidade de utilização da infraestrutura, implica a utilização de um fator de redução da resistência de 1,35. Como resultado as

curvas resistência à fadiga passam as ter os valores indicados na Figura 7, representados pela série a vermelho.

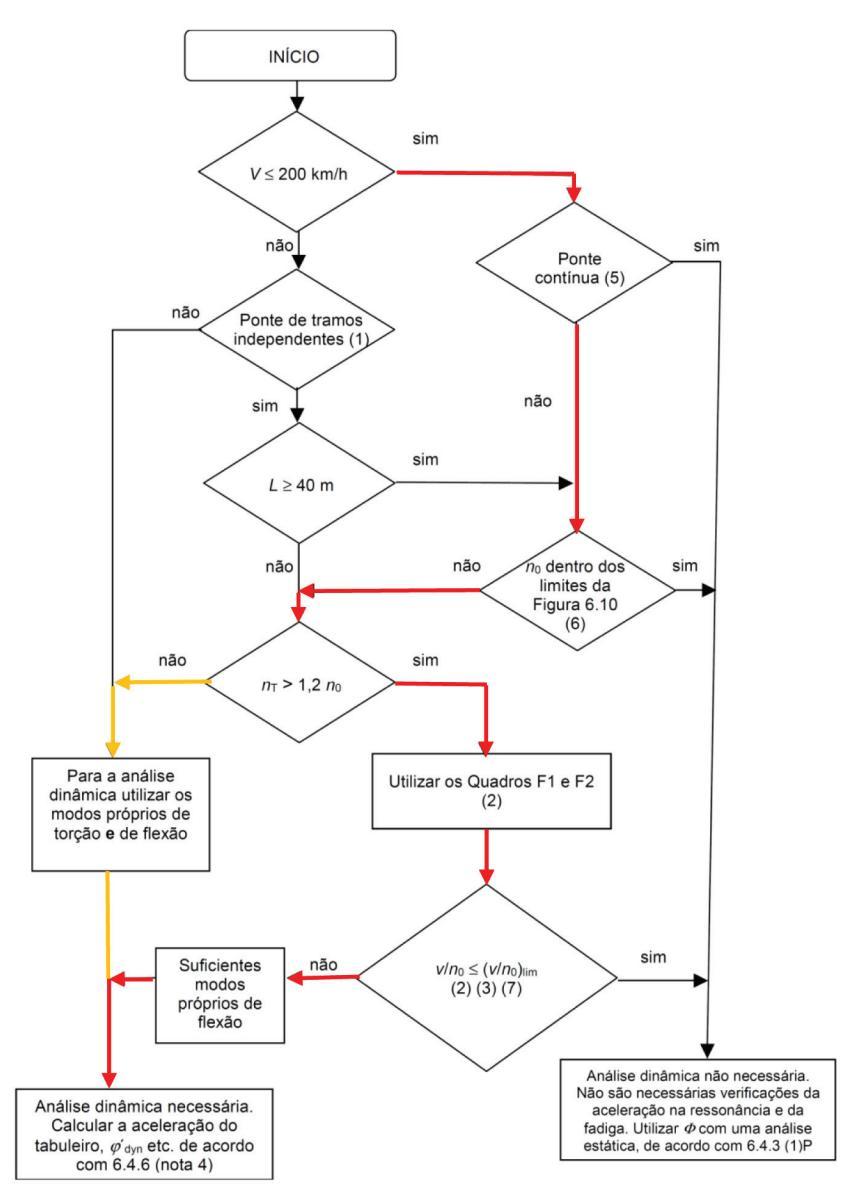
Nesta figura está representado o processo de decisão utilizado para determinar a necessidade de efetuar a análise dinâmica das estruturas abrangidas por este estudo. Os dois primeiros critérios são iguais para todas as pontes, visto que a velocidade de projeto é igual a 72 km/h e também porque se trata de estruturas simplesmente apoiadas.

O terceiro critério depende da frequência do primeiro modo vertical de vibração  $(n_0)$  e do comprimento do vão (L). Neste caso devem ser cumpridos os limites indicados na Figura 6.10 da NP EN 1991-2.

Na Figura 8 encontra-se representado a amarelo o percurso de decisão correspondente à avaliação das vigas treliçadas e a vermelho o percurso de decisão correspondente à avaliação das pontes constituídas por vigas retas de alma cheia. A diferença entre os dois percursos reside no facto de, nas vigas treliçadas, a frequência do primeiro modo de torção  $n_{\tau}$  ser inferior a 1,2 vezes a frequência do primeiro modo de flexão  $n_{o}$ . Em resultado desta análise, concluiu-se ser necessário efetuar a análise dinâmica de todas as pontes.

Figura 8 Fluxograma para avaliar a necessidade de realizar uma análise dinâmica

A necessidade de efetuar a análise dinâmica do comportamento estrutural depende de diversos fatores, tais como, a velocidade do tráfego, as frequências próprias da estrutura e o seu coeficiente de amortecimento. Os critérios utilizados para se verificar essa necessidade encontram-se definidos no ponto 6.4.4 da NP EN 1991-2 e encontram-se sistematizados no fluxograma apresentado na Figura 8.

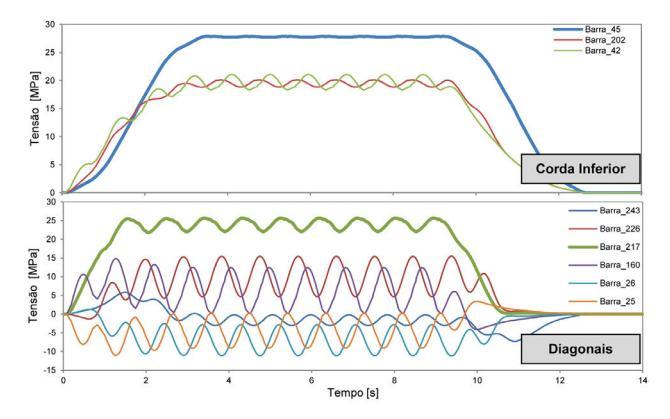
Na Figura 9 apresentam-se os historiais de tensões para vários elementos da corda inferior e das diagonais e montantes. Nestes gráficos verifica-se que a variação das tensões devidas à entrada do comboio na ponte, ou à sua saída, pode ser muito superior à variação que resulta da passagem sucessiva dos eixos sobre um dado elemento estrutural, dependendo de os elementos serem ou não diretamente carregados.

A partir da análise deste tipo de figuras é possível verificar que a passagem dos sucessivos eixos dos vagões não provoca variações de tensão superiores ao limite de truncatura (24 MPa).

Figura 9 Historial de tensões nas barras da viga de 50 m

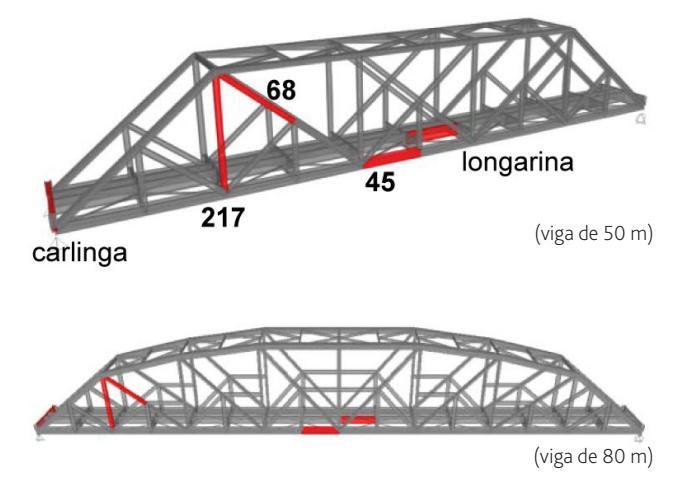
Da análise preliminar verificou-se que as barras sujeitas a maiores variações de tensões são as representadas a vermelho na Figura 10, tendo-se efetuado a verificação da resistência à fadiga somente nestas barras.

Figura 10 Elementos mais solicitados nas vigas treliçadas

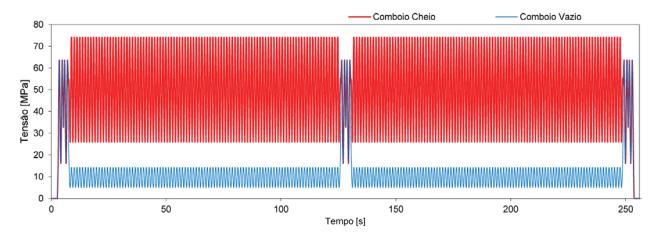
A título de exemplo, apresenta-se na Figura 11 um historial de tensões normais na secção de meio vão para uma ponte com 10,77 m de comprimento. Nesta figura encontram-se duas séries temporais, uma em que o comboio circula com os vagões cheios (linha vermelha) e a outra com os vagões vazios (linha azul).

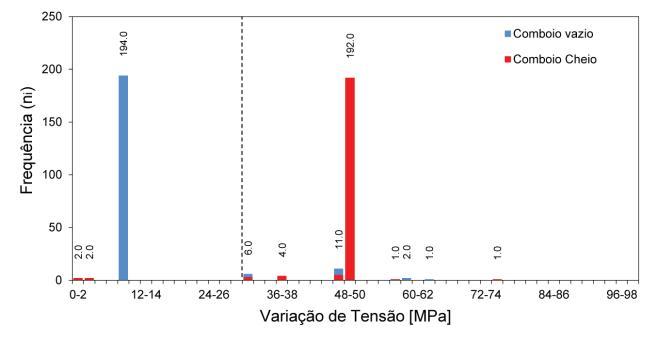
Relacionado com o historial de tensões da Figura 11 está o histograma de tensões (Figura 12) que caracteriza o número de ciclos associado a cada variação de tensão e a partir do qual é possível determinar o valor do dano acumulado em conjugação com a curva de resistência à fadiga. Na Figura 12, o limite de truncatura (30 MPa), para esta ponte, encontra-se representado pela linha vertical a traço interrompido, indicando o valor abaixo do qual as variações de tensões não causam dano. Através da análise do histograma de tensões é possível verificar que grande parte do

dano associado à passagem de um comboio se deve às variações de tensão provocadas pela passagem dos vagões cheios. Por outro lado, o dano associado à passagem do comboio com os vagões vazios está principalmente relacionado com a passagem das locomotivas, já que as variações de tensão referentes aos vagões vazios se situam abaixo do limite de truncatura.

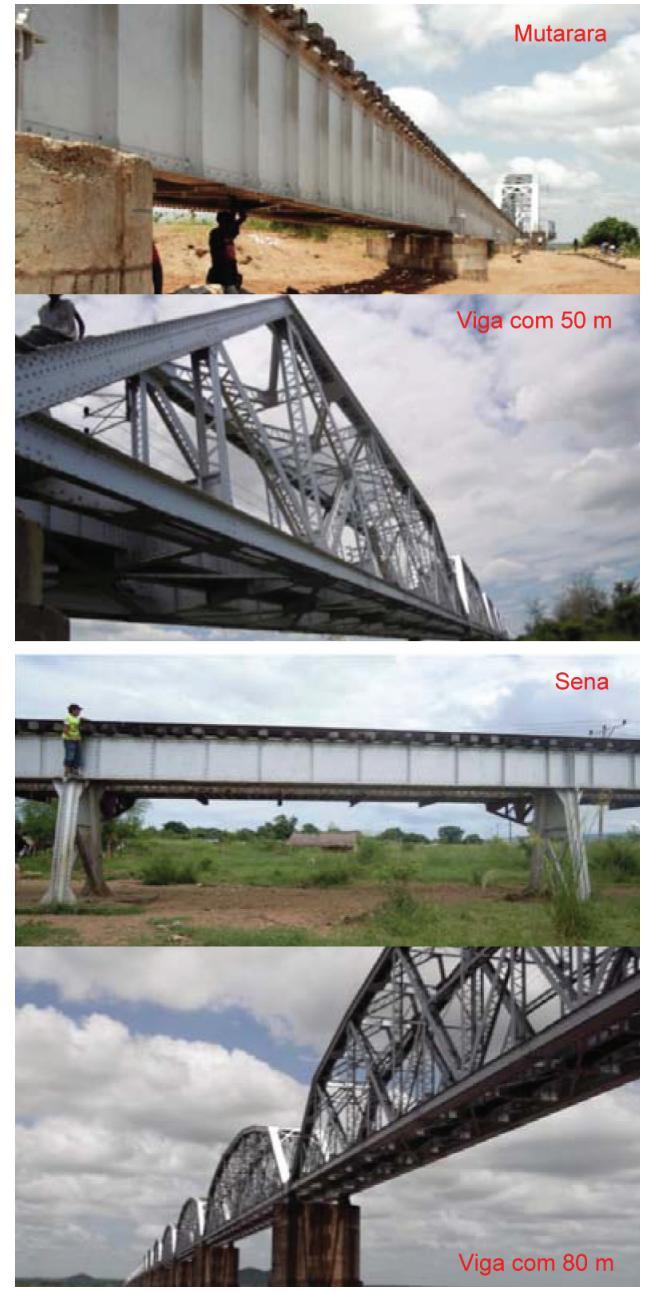
A ponte Dona Ana, incluindo os seus viadutos de acesso, tem um comprimento total de 3680 m, e localiza-se entre as vilas de Sena e de Mutarara, respetivamente nas margens sul e norte do rio Zambeze. Esta ponte é constituída por um conjunto de estruturas metálicas, simplesmente apoiadas, com elementos metálicos, de aço, ligados por rebites. Os viadutos de acesso são constituídos por vigas de alma cheia e a ponte por vigas treliçadas (Figura 13).

- Viaduto Sul (Sena): 48 tramos de 9,70 m, 7 tramos de 12,10 m, e 1 tramo de 12,50 m;
- Ponte sobre o rio Zambeze: 7 tramos de 50,30 m e 33 tramos de 80,00 m;
- Viaduto Norte (Mutarara): 6 tramos de 20,0 m.

Figura 13 Vistas da Ponte Dona Ana e viadutos de acesso

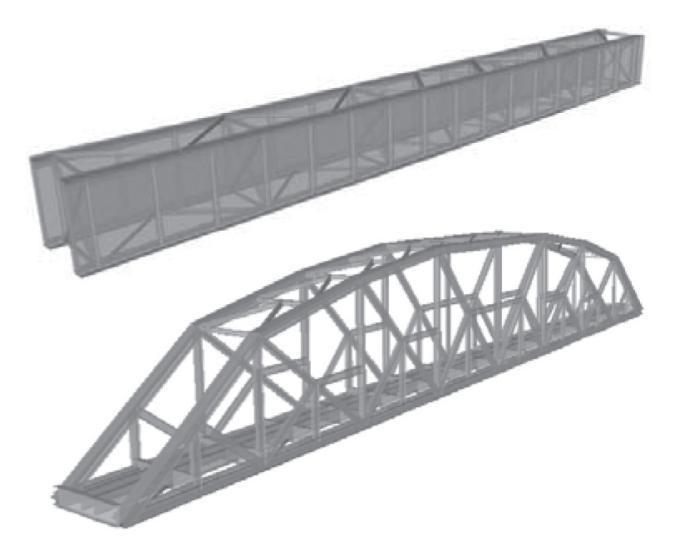
Os modelos de elementos finitos foram construídos com base nas características geométricas obtidas no levantamento efetuado, tendo sido realizados ensaios de carga para aferir os modelos numéricos elaborados (Figura 14).

Figura 14 Modelos de um tramo do viaduto Norte e da viga de 80 m

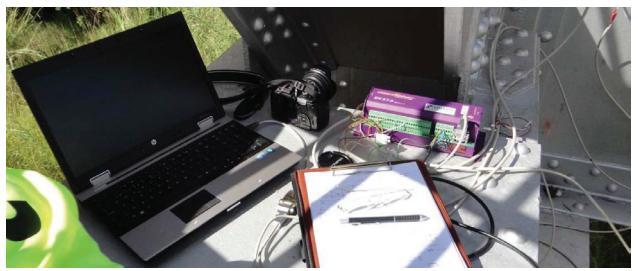
Durante os ensaios estáticos mediram-se deslocamentos verticais em diversas secções, com recurso a transdutores de deslocamentos potenciométricos e também por meio de um sistema de nivelamento hidrostático. Os transdutores utilizados na medição de deslocamentos verticais do tabuleiro foram ligados a uma subunidade de aquisição destinada não só à sua leitura, mas também ao armazenamento dos valores com eles obtidos. Esta subunidade de aquisição era programada e controlada a partir de um computador portátil (Figura 15).

Figura 15 Equipamento de leitura utilizado nos ensaios

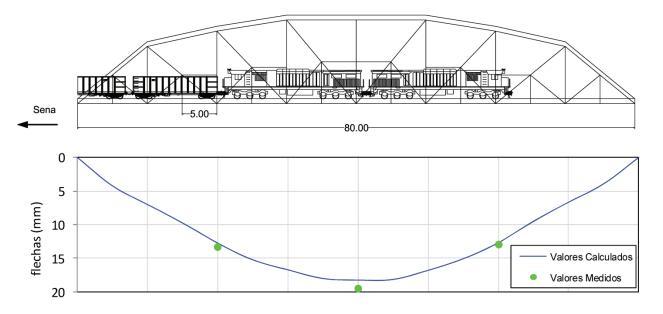
Durante os ensaios realizados efetuou-se o carregamento dos tramos com as diversas tipologias existentes e procedeu-se à comparação entre os valores medidos e os valores calculados. A título de exemplo, apresentam-se na Figura 16 os valores medidos e estimados para a sexta posição de carga de uma viga treliçada com 80 m.

Figura 16 Posição de Carga 6 de uma viga com 80 m

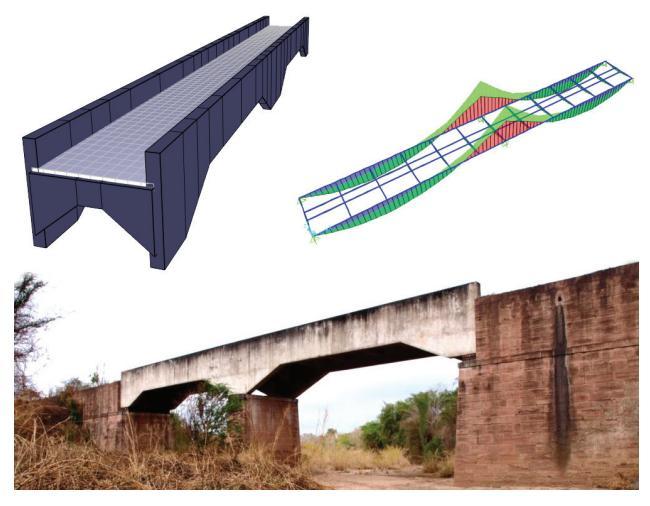
Figura 17 Ponte do km 333+300: Exemplo do modelo e de um resultado obtido

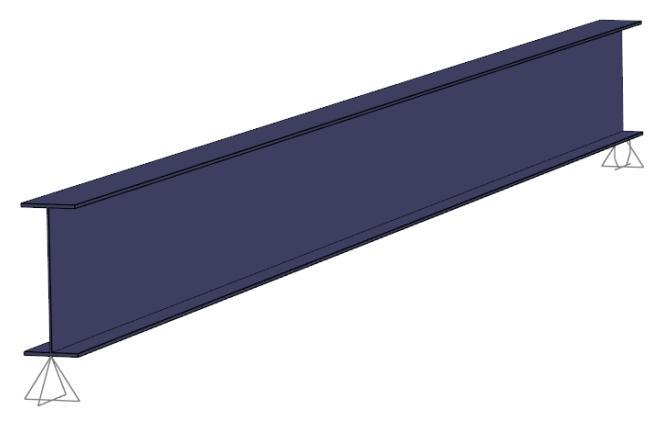
Tal como para as pontes de betão armado, a modelação estrutural das pontes metálicas foi efetuada com base nos dados recolhidos durante as inspeções efetuadas pelo LNEC. Na modelação destas estruturas foram definidas vigas simplesmente apoiadas utilizando elementos finitos de barra (Figura 18).

Figura 18 Modelo genérico de elementos finitos para estruturas metálicas
