Reforço de lajes fungiformes com armadura transversal pós-instalada usando diferentes técnicas de ancoragem

Strengthened flat slabs by transverse reinforcement post-installed using different anchorage approaches

INÁCIO, Micael [*et al.*] – Reforço de lajes fungiformes com armadura transversal pós-instalada usando diferentes técnicas de ancoragem. **Revista Portuguesa de Engenharia de Estruturas**. Ed. LNEC. Série III. n.º 3. ISSN 2183-8488. (março 2017) 63-74.

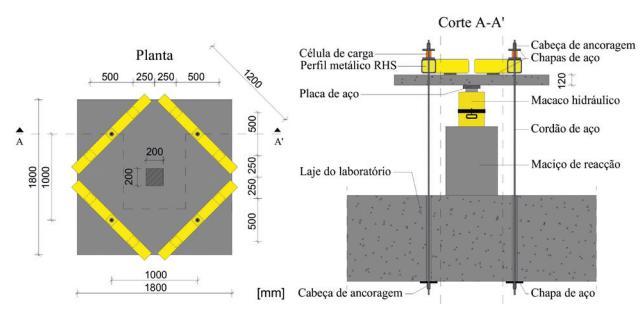
O sistema de ensaio utilizado é apresentado na Figura 1, sendo constituído por quatro perfis metálicos RHS 150 \times 150 \times 10 mm³, sob os quais são colocadas oito placas de aço com dimensões de 100 \times 100 \times 20 mm³, que apoiam na face superior do modelo. Através de quatro cordões de aço de alta resistência com diâmetro de 15,24 mm, ancorados por cabeças de ancoragem sobre os perfis metálicos e à laje de reação do laboratório, são garantidas as condições de fronteira do modelo.

Figura 1 Geometria dos modelos e sistema de ensaio

Os modelos foram sujeitos a um carregamento monotónico centrado até à rotura através de um macaco hidráulico posicionado debaixo da laje, usando uma placa de aço com dimensões de $200 \times 200 \text{ mm}^2$ que simula um pilar no centro dos modelos. A

espessura da placa de aço que simula o pilar é de 50 mm, possuindo assim rigidez suficiente para manter a superfície de contacto plana ao longo do ensaio. Os ensaios foram realizados com controlo por forca.

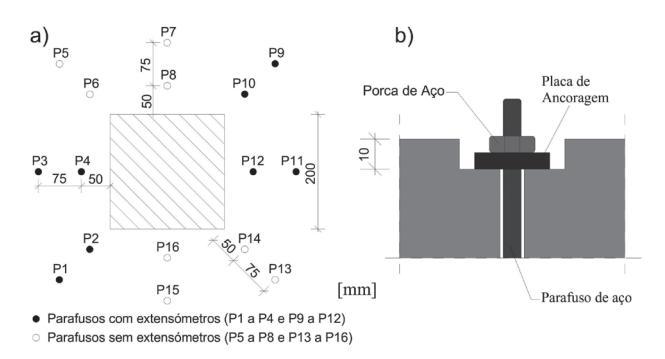
No reforço dos modelos referidos neste trabalho foram usados dezasseis parafusos dispostos em duas camadas em torno do pilar, conforme apresentado na Figura 2a). A primeira linha de parafusos foi colocada a cerca de 0,5d da face da área carregada e a segunda linha a cerca de 0,75d da primeira. A Figura 2b) apresenta em detalhe a zona de ancoragem nos modelos com as ancoragens embutidas. A geometria dos parafusos de reforço e das chapas de ancoragem usadas são apresentadas na Figura 3.

Figura 2 a) Posicionamento da armadura de reforço e b) detalhe da ancoragem embutida

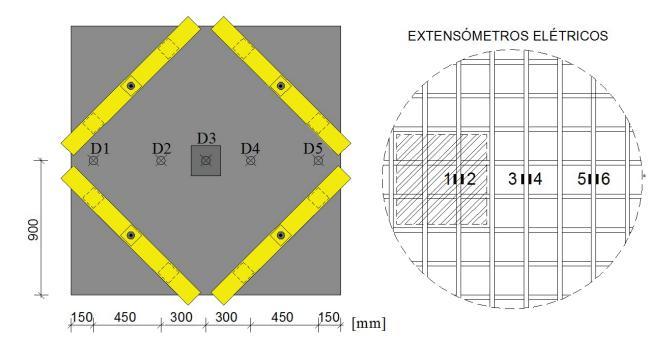
Os deslocamentos verticais na face superior dos modelos foram medidos ao longo dos ensaios em cinco pontos através de defletómetros elétricos. Em cada modelo foram instrumentados três varões da armadura longitudinal superior com a colagem em cada um deles de dois extensómetros elétricos diametralmente opostos. O posicionamento dos defletómetros e dos varões instrumentados é apresentado na Figura 4.

Figura 4 Posicionamento dos defletómetros (à esquerda) e dos extensómetros (à direita)

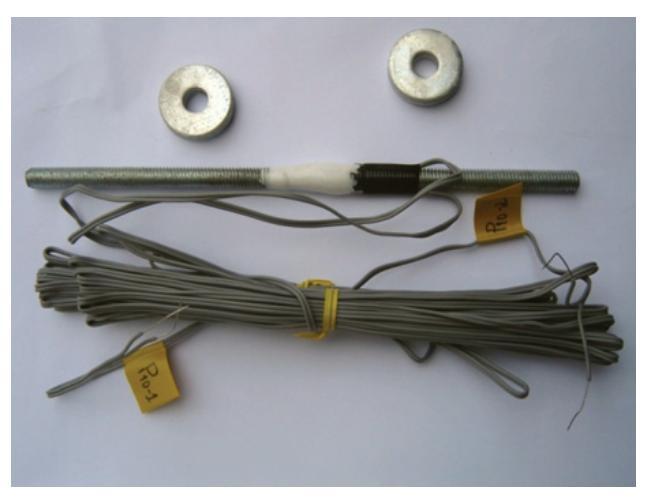
A carga vertical aplicada aos modelos foi quantificada através de quatro células de carga, uma por cada cordão de pré-esforço que fixa o modelo de ensaio à laje de reação do laboratório (Figura 1). A evolução da força instalada nos parafusos de reforço foi medida usando extensómetros elétricos colados a meio do comprimento dos parafusos. Em oito dos dezasseis parafusos de reforço foi colado

um par de extensómetros (Figura 5) e essa informação foi usada para calcular a evolução da força nos parafusos durante o decorrer dos ensaios.

Figura 5 Parafuso de reforço instrumentado com extensómetro elétrico

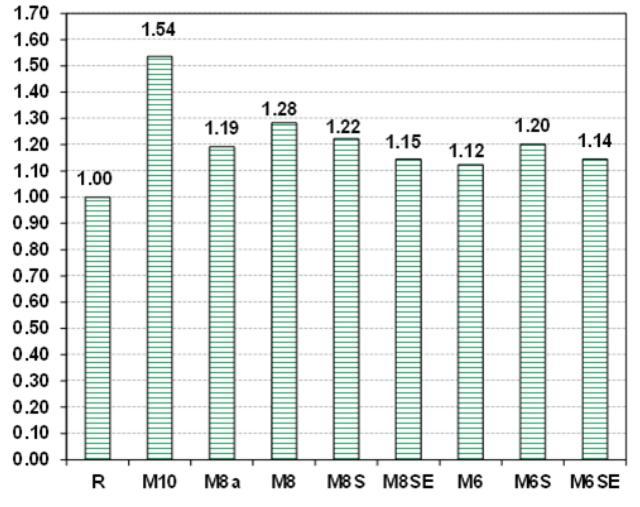
Os valores das cargas de rotura obtidas experimentalmente são apresentados no Quadro III. Para fazer a análise do aumento da capacidade de carga dos modelos reforçados de forma a ter em conta as variações da altura útil, da percentagem de armadura e da resistência à compressão do betão, as cargas experimentais foram divididas pelo valor obtido com a expressão do EC2 [7] que permite calcular o valor resistente ao punçoamento centrado sem armaduras específicas, usando os valores médios para a resistência à compressão do betão e desprezando a limitação do fator k. As relações obtidas foram posteriormente divididas pelo valor obtido para a laje de referência (R), permitindo assim considerar apenas o efeito do reforço na análise da resistência ao punçoamento das lajes reforçadas. Os resultados obtidos para a capacidade de carga adimensionalizada de cada um dos modelos são apresentados na Figura 6. Os resultados dos ensaios experimentais mostraram que a técnica de reforço usada foi eficiente, levando ao incremento médio da capacidade de carga de 54% no modelo M10, de 21% nos modelos M8 e de 15% nos modelos M6.

Figura 6 Capacidade de carga adimensionalizada

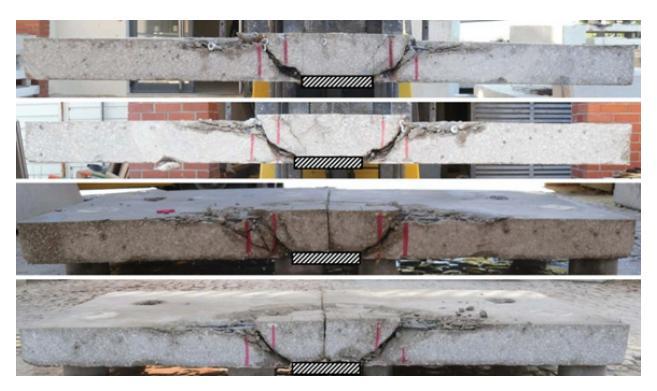
A Figura 7 apresenta a vista da superfície de rotura em corte dos modelos ensaiados. O posicionamento dos parafusos de reforço é representado através de linhas verticais vermelhas e a área carregada está representada no centro da face inferior. Após o corte dos modelos ensaiados foi possível medir a inclinação da superfície de rotura. No Quadro IV são apresentados apenas os valores médios medidos em ambas as direções, uma vez que a inclinação da superfície de rotura é semelhante em todo o seu contorno.

Figura 7 Vista em corte do modelo M8SE após rotura, em ambas as direções

Pelos resultados obtidos, verifica-se que a introdução da armadura de reforço levou ao incremento da inclinação da superfície de rotura. De facto, nos modelos reforçados a inclinação média da superfície de rotura foi de 42º enquanto no modelo de referência, não reforçado, foi de 31º.

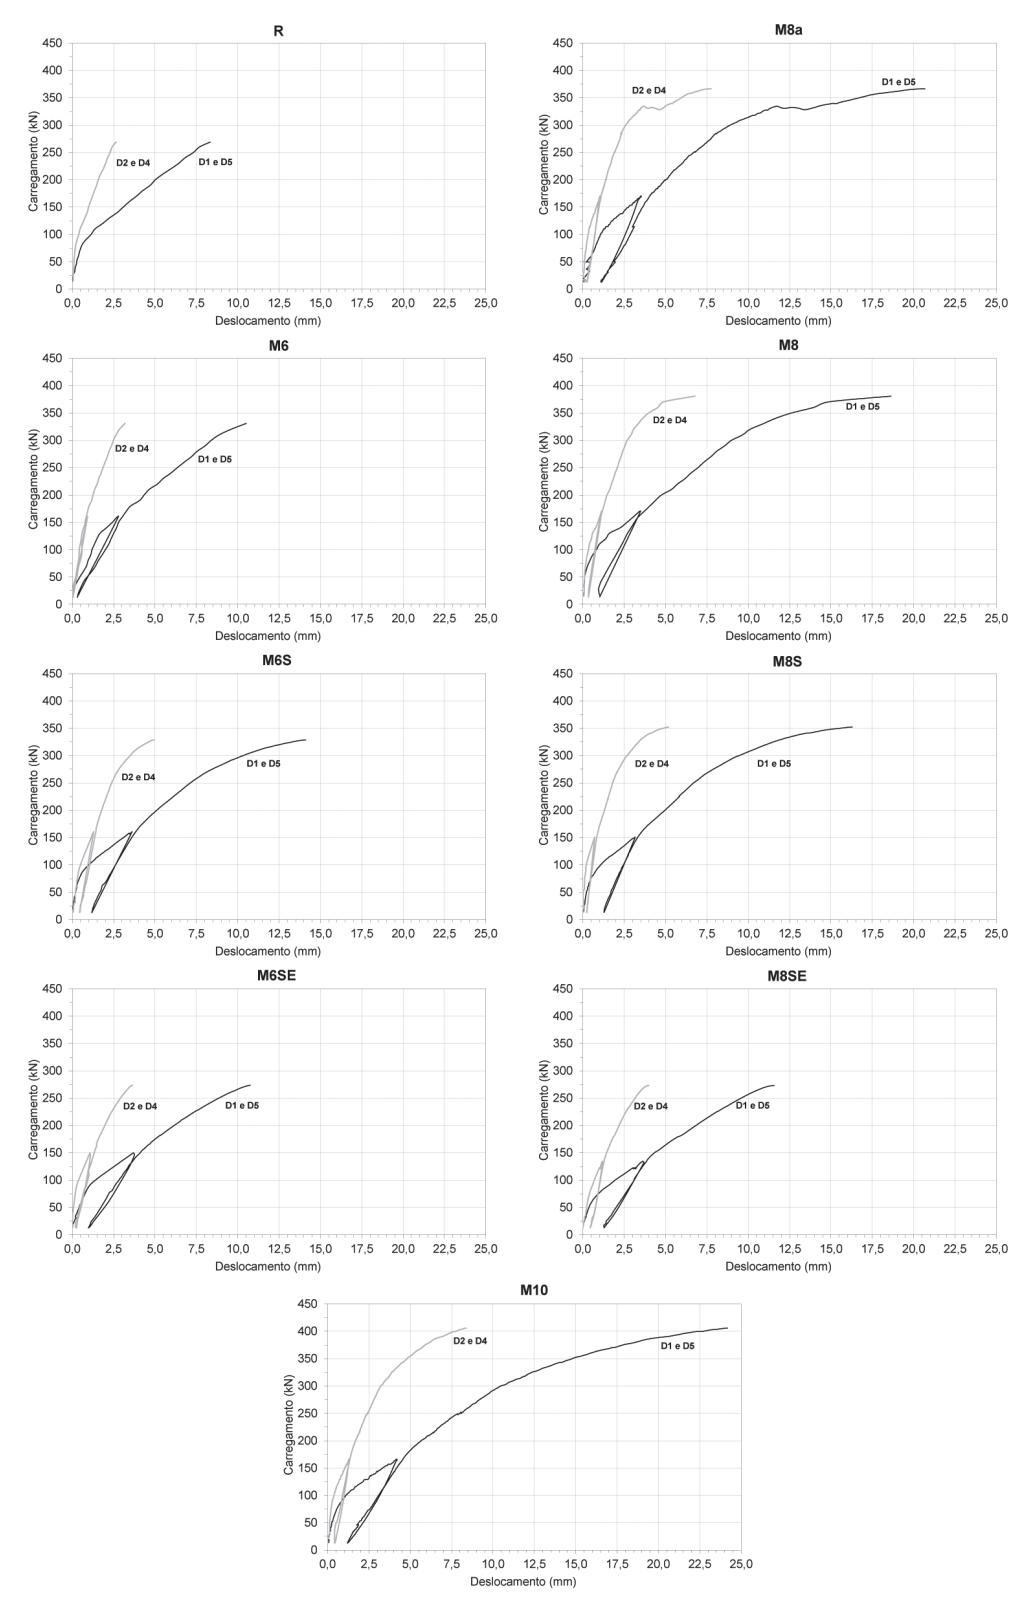
Os gráficos apresentados na Figura 8 dizem respeito ao deslocamento vertical às distâncias de 300 e 750 mm do centro da laje, e os valores foram obtidos pela média dos defletómetros colocados nos pontos referidos.

Em todos os modelos o aparecimento de fendas ocorre para valores de carga aplicada entre 40 kN e 80 kN. Pela análise da evolução dos descolamentos, verifica-se que após a primeira fase de carregamento, todos os modelos apresentaram uma deformação residual de cerca 1 mm, com exceção do modelo M6 onde a deformação residual medida foi de cerca 0,3 mm.

Figura 8 Evolução dos deslocamentos ao longo do carregamento

Depois da fase de reforço, a rigidez dos modelos mantém-se aproximadamente inalterada em relação à primeira fase de carregamento (fase de fendilhação), levando a concluir que o tipo de reforço estudado não altera significativamente a rigidez das lajes. No entanto, realça-se o facto de todos os modelos reforçados apresentarem um aumento significativo de ductilidade, uma vez que estes permitiram alcançar maiores deformações na rotura do que o modelo de referência. Note-se ainda que os modelos em que foram usadas chapas de ancoragem de pequenas dimensões embebidas no betão de recobrimento da armadura longitudinal apresentam maiores deformações que os restantes, para o mesmo nível de

carga aplicada. Este comportamento pode estar relacionado com o facto de o betão usado nestes dois modelos ser de classe resistente inferior.

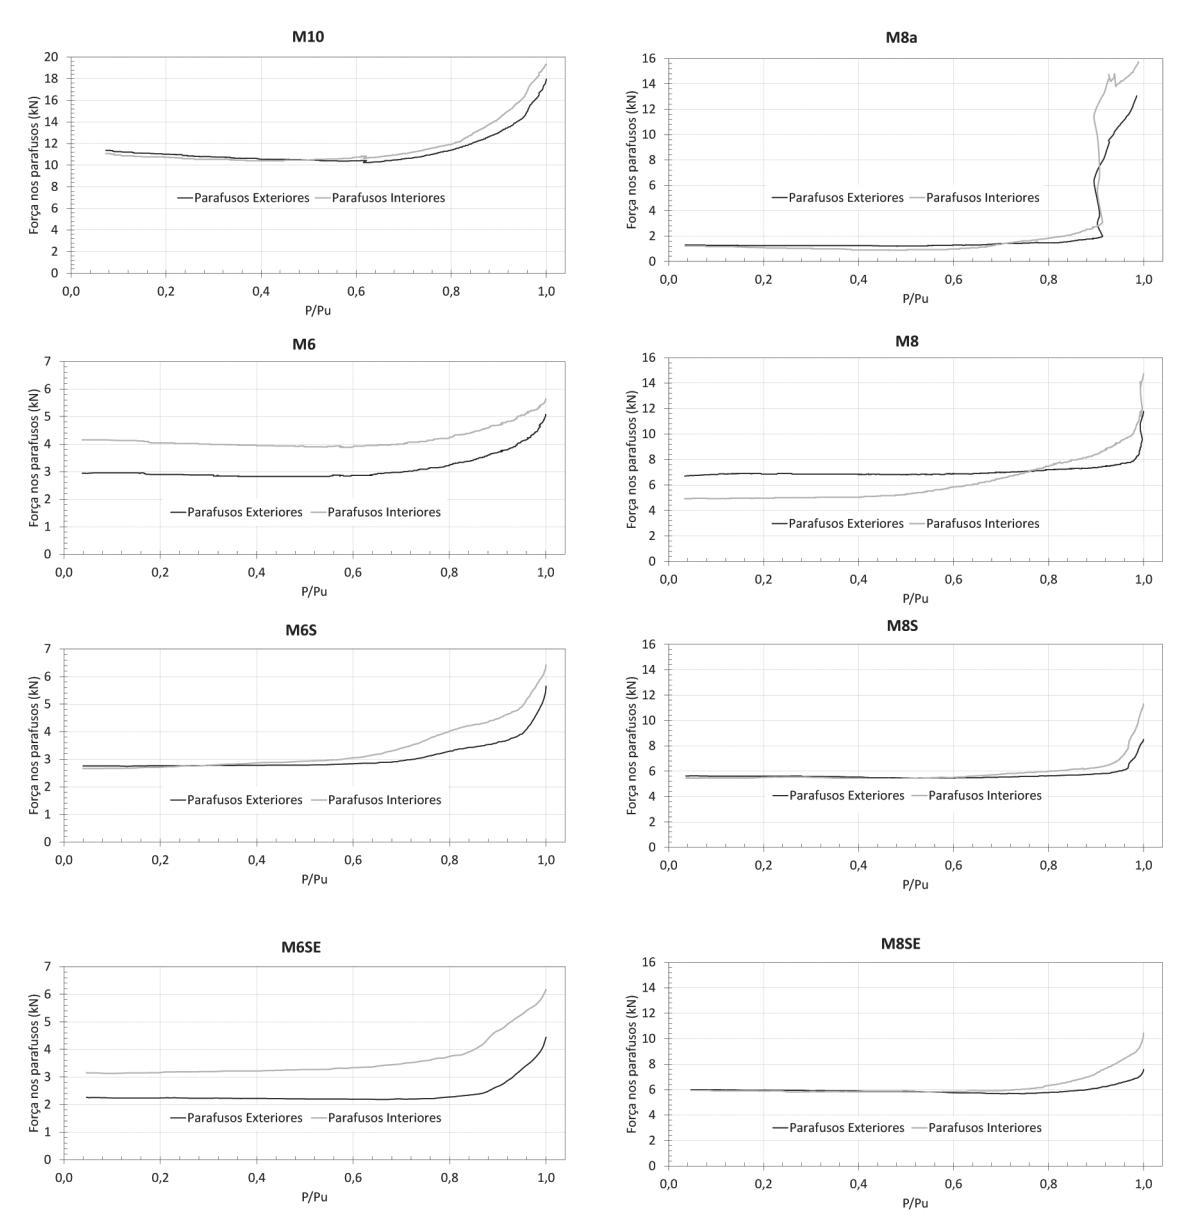
O Quadro V apresenta a força inicial nos parafusos, a força nos parafusos no momento da rotura e a variação da força nos parafusos de reforço durante o ensaio. A Figura 10 apresenta a evolução da média das forças nos parafusos de reforço interiores e exteriores ao longo do ensaio.

A força instalada nos parafusos permanece aproximadamente constante até a carga vertical aplicada atingir cerca de 70% a 95% da carga de rotura, indicando o início da abertura de fendas de corte atravessando a espessura da laje. Este comportamento valida o facto de as lajes poderem ser reforçadas quando estão descarregadas, como descrito na secção 2.1, uma vez que os parafusos de reforço apenas foram mobilizados para um nível de carregamento próximo da rotura, até porque a primeira fendilhação é por flexão e só posteriormente por corte.

Figura 10 Evolução da força média nos parafusos da camada interior e exterior do reforço

De uma forma geral, o incremento da força nos parafusos interiores é superior ao dos parafusos exteriores. O incremento da força nos parafusos dos modelos em que as chapas de aço foram embebidas no betão de recobrimento da armadura longitudinal foi inferior ao dos modelos com ancoragens colocadas à superfície.
